## ■ 5.3 CONTROL OPERATIVO DE AGUAS SUBTERRÁNEAS. RED DE CONTROL DE CONTAMINACIONES INDUSTRIALES (RCON)

### ■ 5.3.1 INTRODUCCIÓN

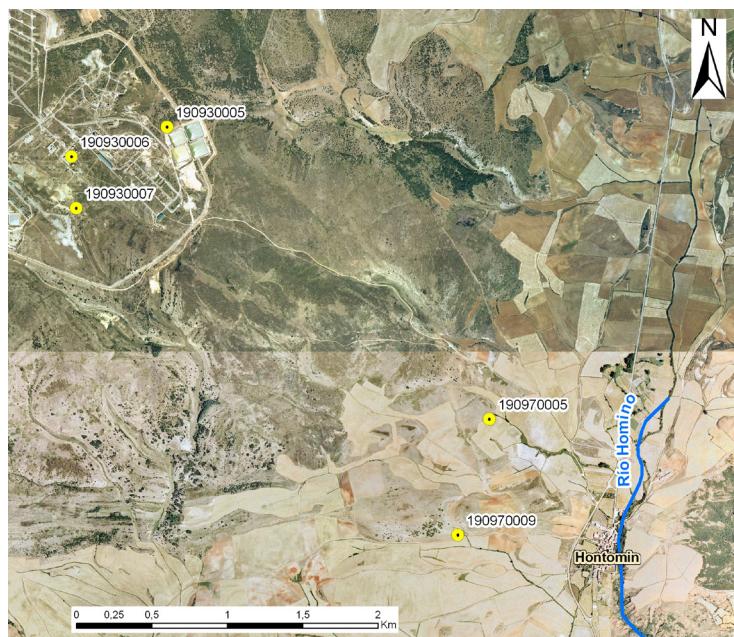
■ FIGURA 5.3.1 SITUACIÓN DEL ÁREA DE INFLUENCIA. ZONA 002-01.

El foco de contaminación se localiza en los terrenos de empresa química situada en el Páramo de Masa (Burgos). La contaminación se localiza principalmente en el Manantial de Hontomín desde su nacimiento a la desembocadura en el río Homino (ver Figura 5.3.1).

Se trata de una contaminación que fue ocasionada por la eliminación mediante infiltración al terreno de las aguas residuales de producción de una fábrica de explosivos. Las citadas aguas de producción se caracterizan por su elevada salinidad que viene dada por las altas concentraciones de nitratos que presentan.

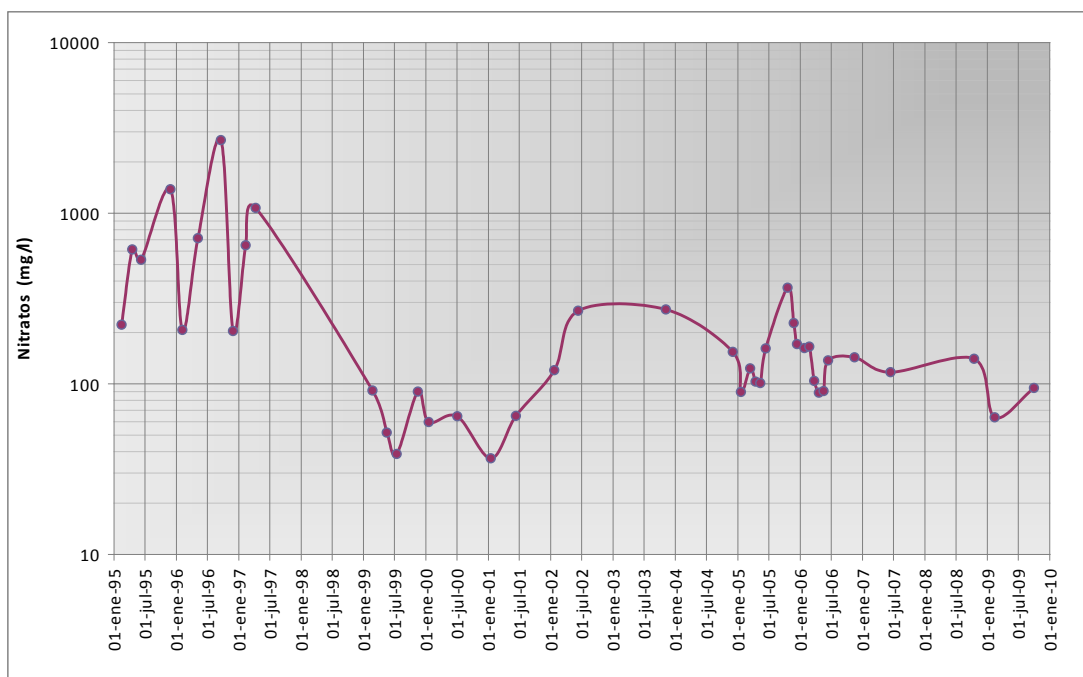
■ **FIGURA 5.3.2** EVOLUCIÓN DE LA CONCENTRACIÓN POR NITRATOS EN HONTOMÍN. (IPA 190970005). ZONA 002-01.

Las concentraciones de nitratos en el manantial de Hontomín siguen siendo elevadas durante 2009 (63,6 mg/l en febrero y 94,6 mg/l en septiembre), aunque presentan una sensible mejora con respecto a los años 2007 y 2008 (ver Figura 5.3.2). Se observa que se mantiene el patrón de variación estacional en las concentraciones de nitratos, que está relacionado con el lavado del exceso de N retenido en la zona no saturada durante los periodos húmedos.

La Confederación Hidrográfica continuará con el programa de seguimiento de esta contaminación con objeto de seguir la evolución de las concentraciones de nitratos en el agua subterránea. Se prevé ampliar el control a otros puntos de agua representativos de la unidad acuífera afectada.

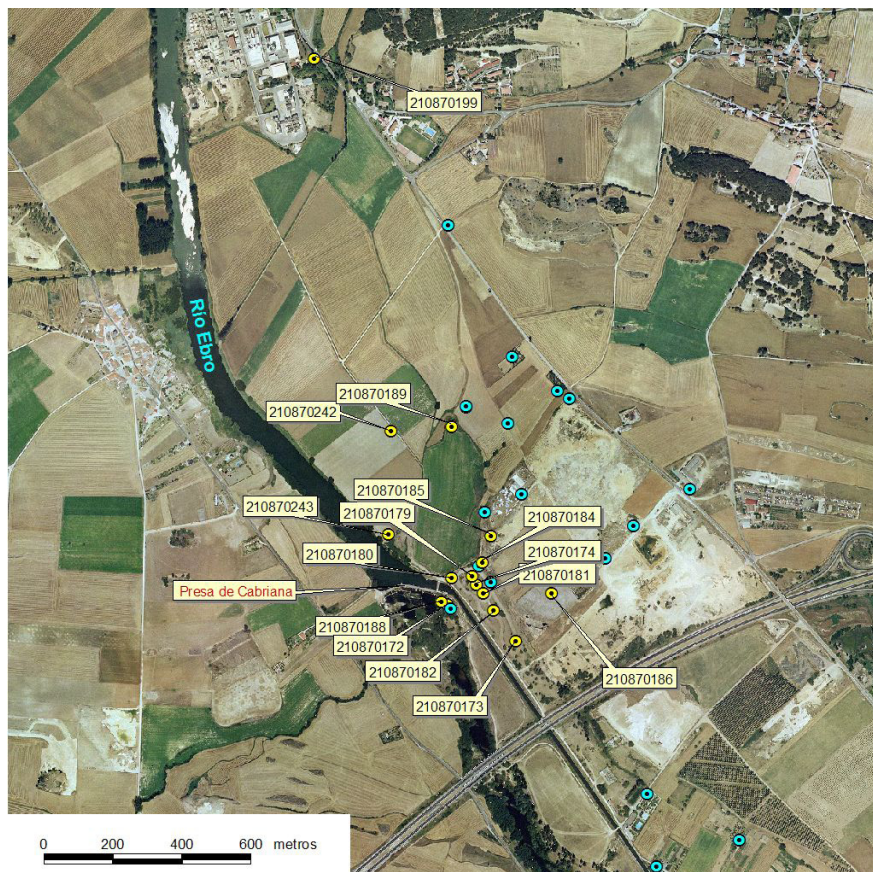
■ FIGURA 5.3.3 SITUACIÓN DEL ÁREA DE INFLUENCIA. ZONA 009-01.

La zona afectada por la contaminación se localiza en la margen izquierda del río Ebro entre los TTMM de Miranda de Ebro y Lantarón, y se extiende desde la zona situada junto al canal de derivación de la central hidroeléctrica de Cabriana, hasta un complejo industrial localizado 1,5 km al N (Figura 5.3.3).

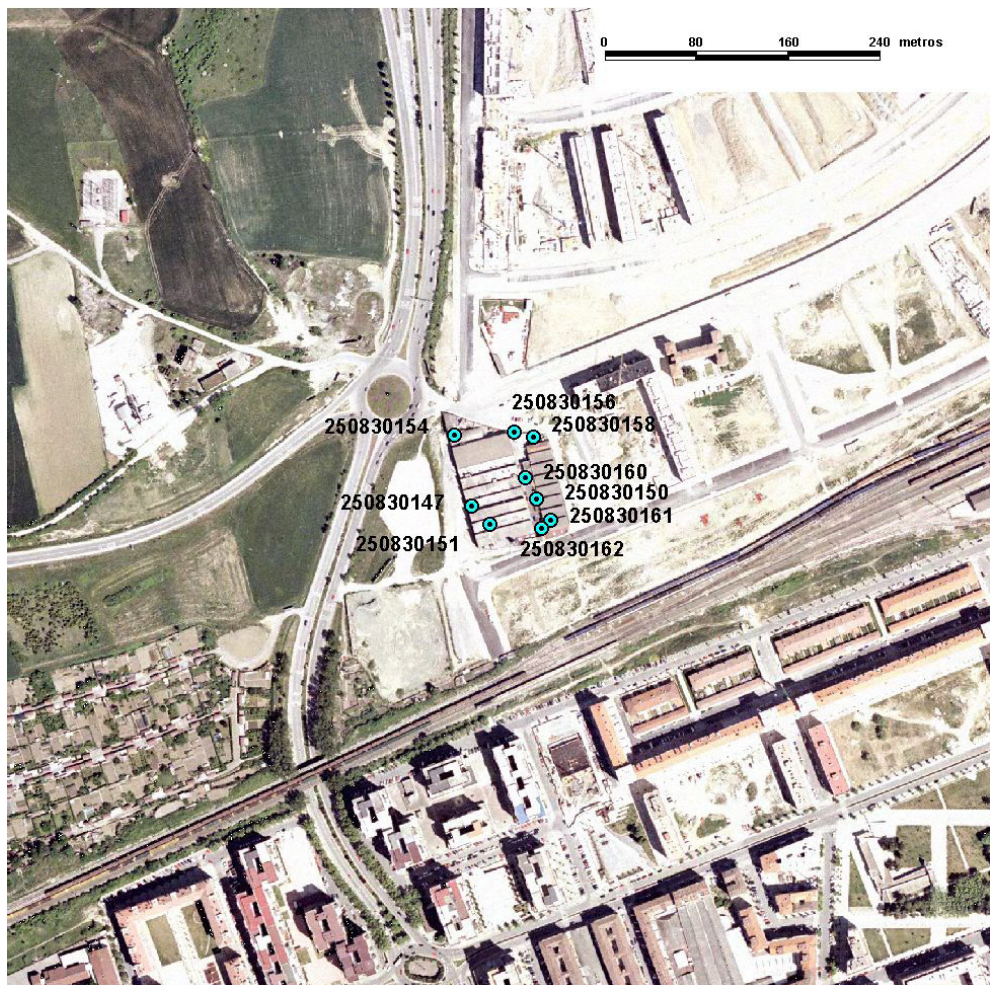
■ FIGURA 5.3.7 SITUACIÓN DE LA ZONA CONTAMINADA Y LOS PUNTOS DE CONTROL. ZONA 030-01.

Se trata de una contaminación por hidrocarburos para la que se suponen dos orígenes: por un lado, la proximidad a un terreno de una antigua instalación de almacenamiento de combustible, que en el año 2.004 ya no existía y cuyos suelos fueron descontaminados en su momento; y por otro lado la existencia de unos cubetos de hormigón sin impermeabilizar bajo 4 baterías de prensas, donde cae el aceite proveniente de las fugas de dichas prensas.

La empresa responsable de la contaminación ha venido aplicando el plan de remediación aprobado por este Organismo consistente en la revisión y mejora de las instalaciones y, por otra parte, en la extracción de los hidrocarburos del subsuelo mediante un sistema de bombeo automático.

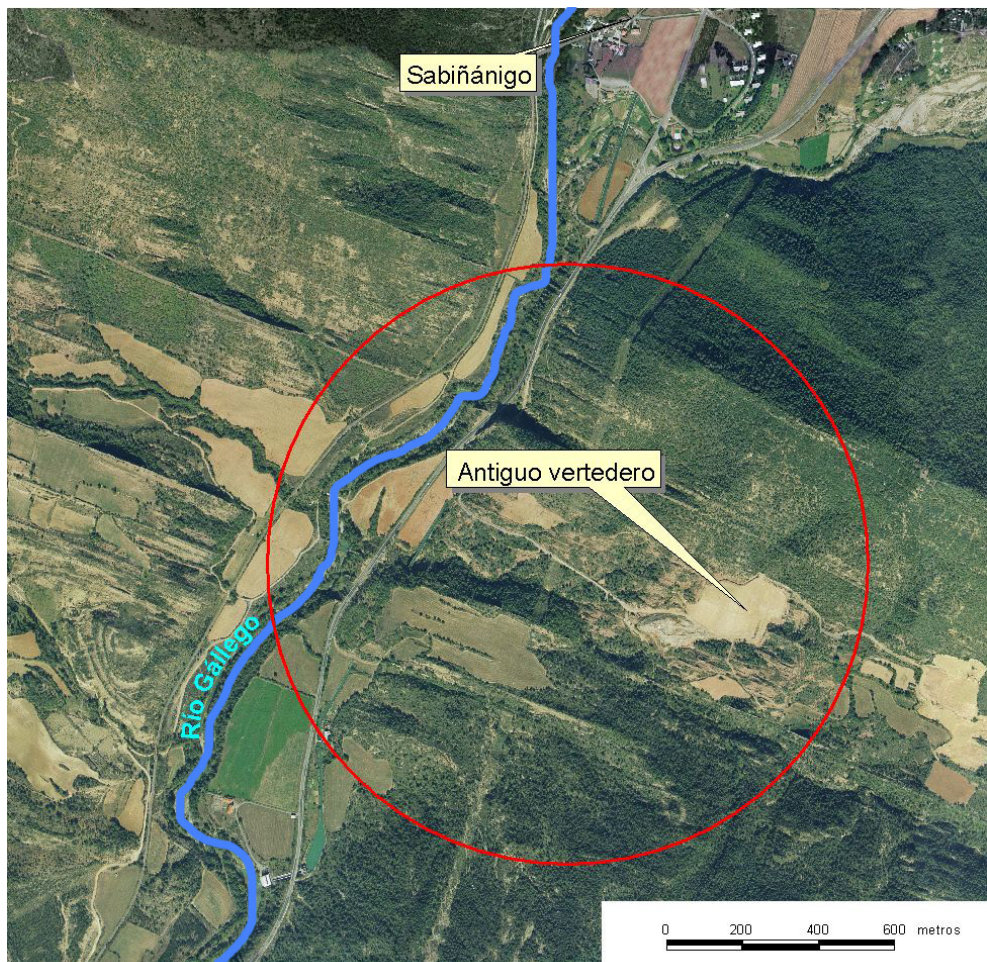
■ FIGURA 5.3.8 SITUACIÓN DE LA ZONA CONTAMINADA. ZONA 030-02.

Se trata de una contaminación por pesticidas (HCH) y otros organoclorados cuyo origen está en los residuos de producción de lindano depositados en el vertedero durante años.

El Gobierno de Aragón inició a finales de 2009 la primera fase del proyecto de desmantelamiento del vertedero, consistente en la construcción de una celda de seguridad que albergará los residuos del vertedero. Además, han continuado con los trabajos de seguimiento, control y tratamiento de la pluma de contaminación.

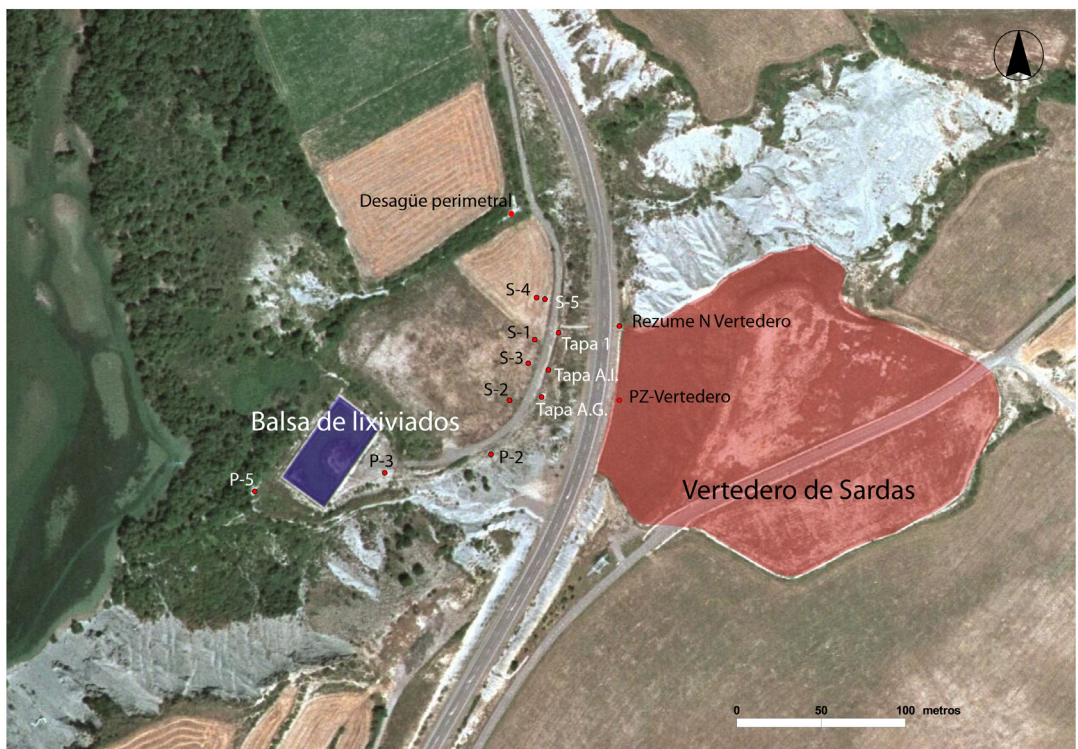
■ **FIGURA 5.3.9** SITUACIÓN DEL ÁREA DE INFLUENCIA Y DE LOS PUNTOS DE CONTROL. ZONA 030-03.

El foco de contaminación se localiza en un vertedero sellado de residuos industriales y urbanos localizado en la margen izquierda del embalse de Sabiñánigo (Figura 5.3.9). El origen de la contaminación se debe a la lixiviación desde el vertedero de los residuos de fabricación de lindano almacenados en él.

Los resultados analíticos de las muestras tomadas en algunos de los piezómetros construidos al pie del vertedero (S3 y S4) evidencian la existencia de concentraciones elevadas de triclorobencenos (36-316 µg/l) y HCHs (7-11 µg/l) en las aguas subterráneas presentes en depósitos aluviales y en las margas fracturadas. Se desconoce la extensión lateral de la contaminación ya que los estudios para determinarlo se están llevando a cabo actualmente.

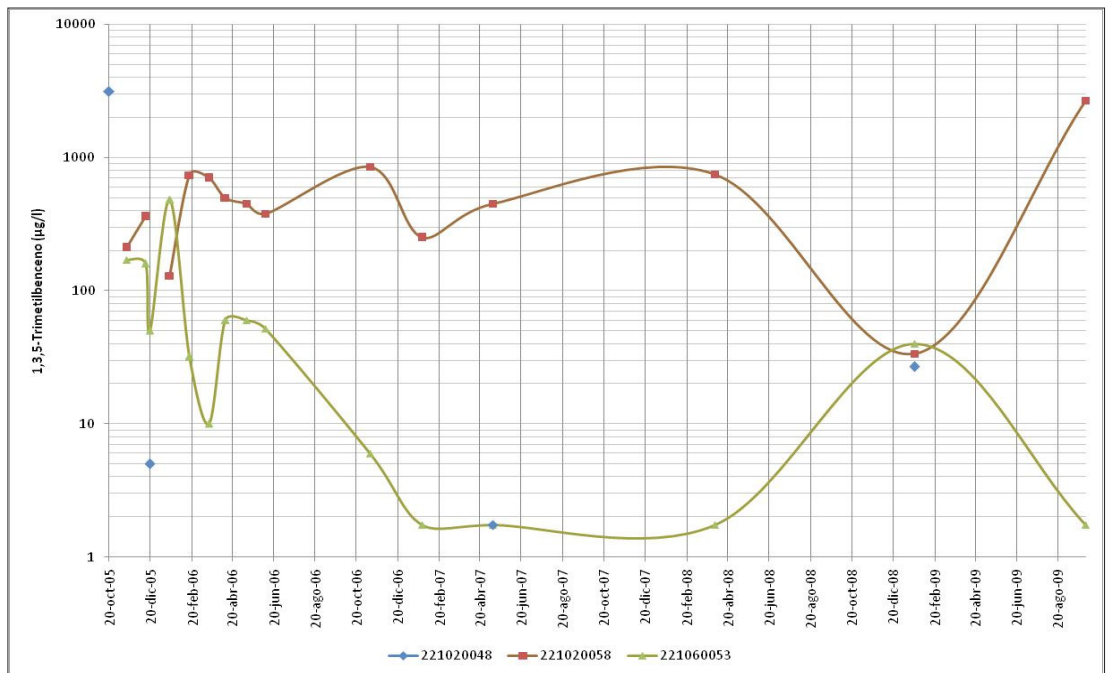
■ FIGURA 5.3.II EVOLUCIÓN DE LA CONCENTRACIÓN DE 1,3,5 TRIMETILBENCENO. ZONA 047-01.

Con respecto a otros parámetros la tendencia a la reducción no parece tan evidente, al menos fuera del ámbito de la fábrica, donde no se aplican directamente las medidas de remediación.

En la actualidad, la contaminación de las aguas subterráneas por TMB's y BTEX se ha desplazado al norte del foco contaminante original (aproximadamente 1000 m), localizándose en el entorno de los piezómetros 221020058 y 221020101.

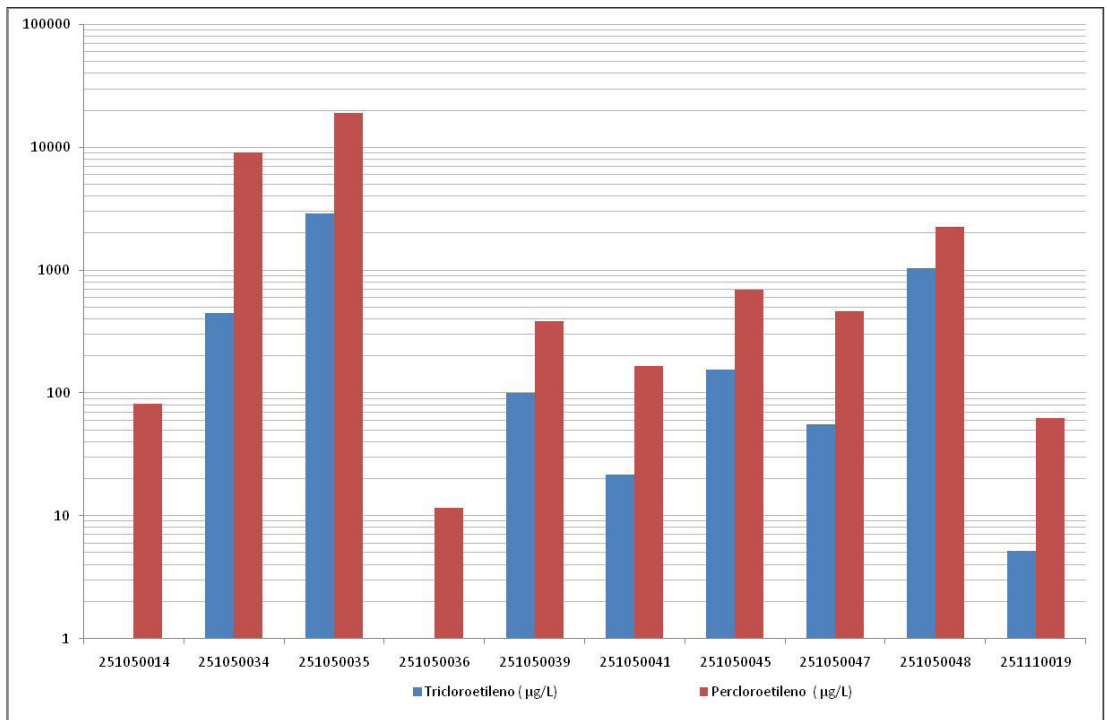
■ FIGURA 5.3.16 CONCENTRACIÓN DE TRICLOROETILENO Y PERCLOROETILENO (EN  $\mu\text{g/l}$ ) EN VARIOS PUNTOS DE CONTROL EN SEPTIEMBRE DE 2009. ZONA 049-02

Las mayores concentraciones se siguen detectando en los piezómetros localizados dentro de las instalaciones de la empresa responsable (251050034, 251050035 y 251050048) y en su entorno inmediato (251050039, 251050041, 251050045 y 251050047); además, se sigue detectando cierta contaminación residual en algunos de los puntos de control más alejados (251110019, 251050014 y 251050036).

Los resultados del ensayo de oxidación de los contaminantes con persulfato sódico no han sido del todo satisfactorios, aunque han permitido mejorar la estrategia de actuación de cara a los trabajos a realizar en 2010.

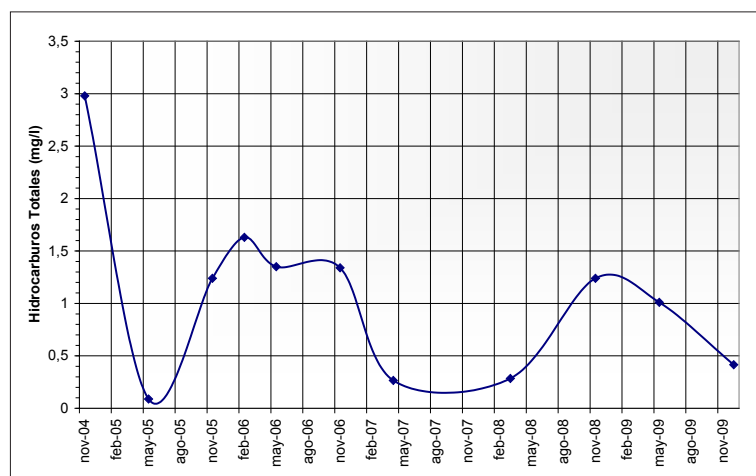
■ FIGURA 5.3.18 EVOLUCIÓN DE LA CONCENTRACIÓN DE HIDROCARBUROS EN EL PUNTO 271540214. ZONA 058-01.

En la zona del parque se ha producido, en general, una mejoría respecto a las concentraciones iniciales, debido al incremento de las tasas de biodegradación provocada por las actuaciones de inyección de nutrientes. No obstante, se ha producido un repunte en las concentraciones de contaminantes durante 2008 y 2009, que puede achacarse a la finalización de las inyecciones de nutrientes en mayo de 2008. Este hecho se observa claramente en la gráfica de evolución de las concentraciones de hidrocarburos en el punto 271540214 (Figura 5.3.18).

Se prevé que se retomen los trabajos de remediación activa en el emplazamiento con el objetivo de eliminar el foco activo de contaminación localizado bajo las instalaciones de la E.S., y de acelerar la degradación de los contaminantes existentes en otras zonas.

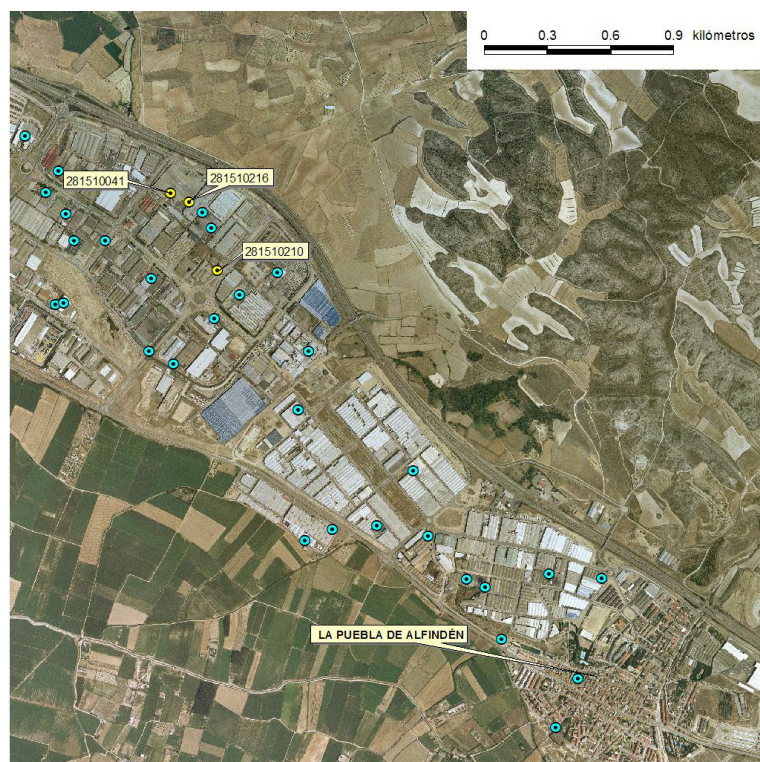
■ **FIGURA 5.3.24** SITUACIÓN DE LA ZONA CONTAMINADA Y DE LOS SONDEOS DE CONTROL. ZONA 058-05.

El foco de contaminación se localizaba bajo las instalaciones de una industria situada en el Polígono Industrial Malpica (Zaragoza) (Figura 5.3.24). Se trata de una contaminación provocada por la fuga de tricloroetileno desde una arqueta de trasiego de disolvente.

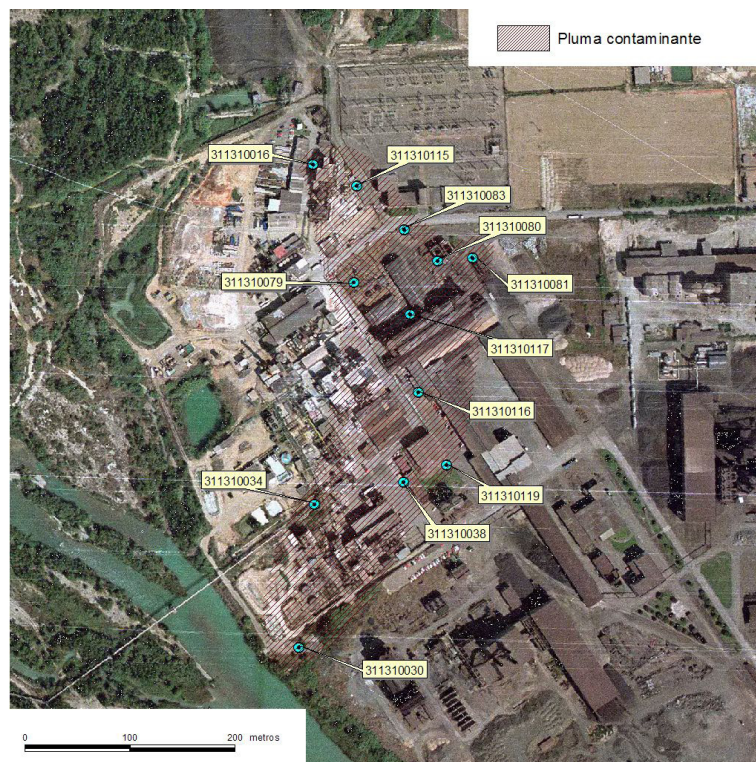
■ FIGURA 5.3.27 SITUACIÓN DEL ÁREA DE INFLUENCIA. ZONA 060-01.

La contaminación de las aguas subterráneas se localiza en una terraza aluvial bajo las instalaciones de una industria química en Monzón (Huesca) (Figura 5.3.27). Se trata de una contaminación por monoclorobenceno (MCB) provocada por la fuga accidental de un depósito enterrado de almacenamiento de este producto.

La empresa responsable de la contaminación ha continuado con los trabajos de confinamiento y tratamiento de la contaminación mediante bombeo y air-stripping. Se ha mejorado todo el sistema de remediación mediante la instalación de dos nuevos sistemas de bombeo en los puntos más contaminados y se han instrumentado varios piezómetros para recogida en continuo de datos.

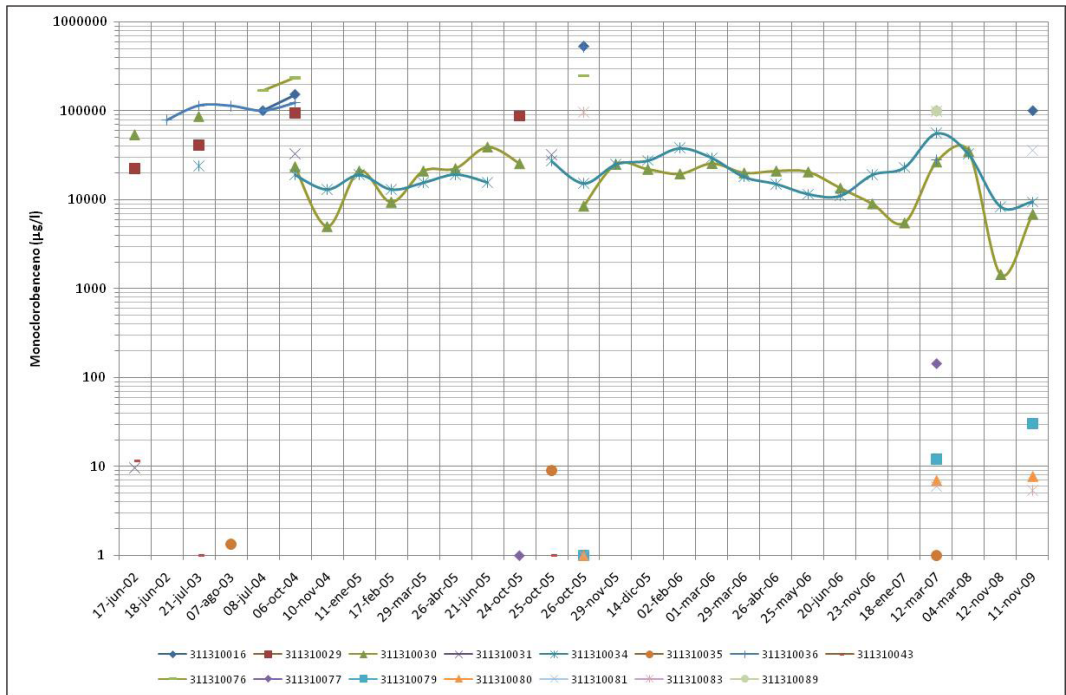
■ **FIGURA 5.3.28** EVOLUCIÓN DE LA CONCENTRACIÓN DE MCB EN VARIOS PUNTOS DE CONTROL. ZONA 060-01.

De ello parece deducirse que persisten las elevadas concentraciones de MCB, por lo que se deberá mantener las actuaciones de contención/remediación establecidas y estudiar otras alternativas para la descontaminación.

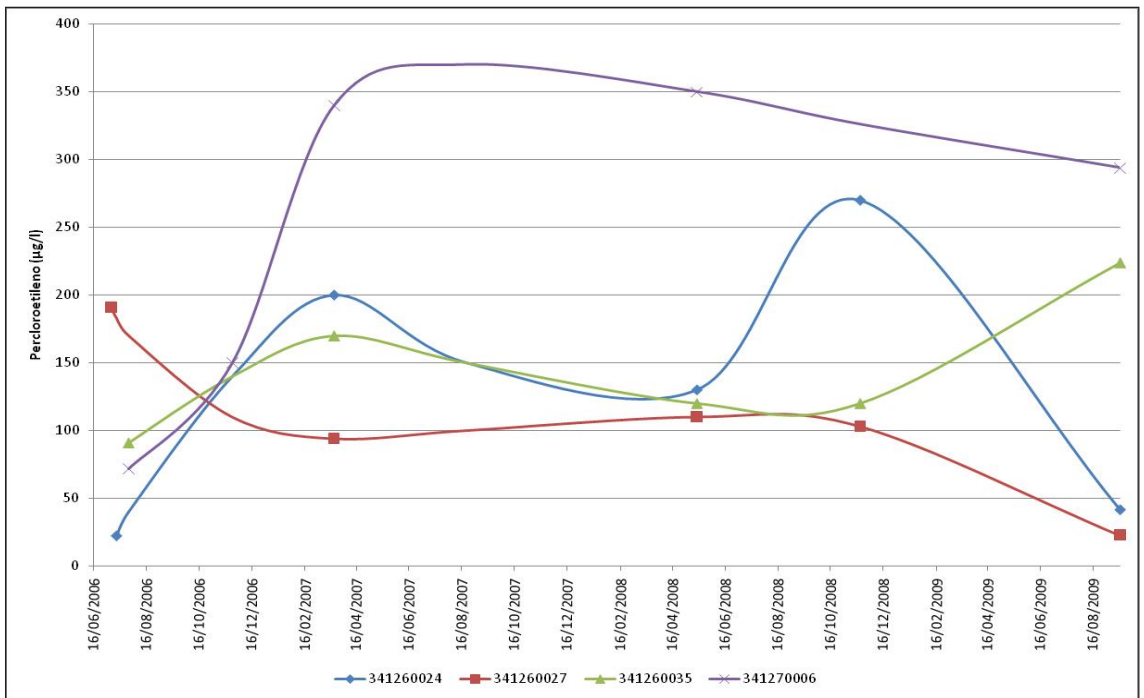
■ **FIGURA 5.3.33** CONCENTRACIÓN DE PERCLOROETILENO (EN  $\mu\text{g/l}$ ) EN LOS PUNTOS DE CONTROL. ZONA 106-01.

En la Figura 5.3.33 se puede observar las concentraciones actuales de los puntos de control de la contaminación así como su evolución. Se observa una clara tendencia al descenso en algunos de los puntos de control aunque se mantienen concentraciones elevadas de contaminantes en algunos de ellos.

Se prevé que la Confederación Hidrográfica realice un estudio para la caracterización adicional de la contaminación en Oliana con objeto de delimitar los focos y la extensión actual de las plumas de contaminación.
