**DIAGNÓSTICO Y GESTIÓN AMBIENTAL DE EMBALSES  
EN EL ÁMBITO DE LA CUENCA HIDROGRÁFICA DEL EBRO**

**EMBALSE DE URRÚNAGA**

**LIMNOS**

**1996**

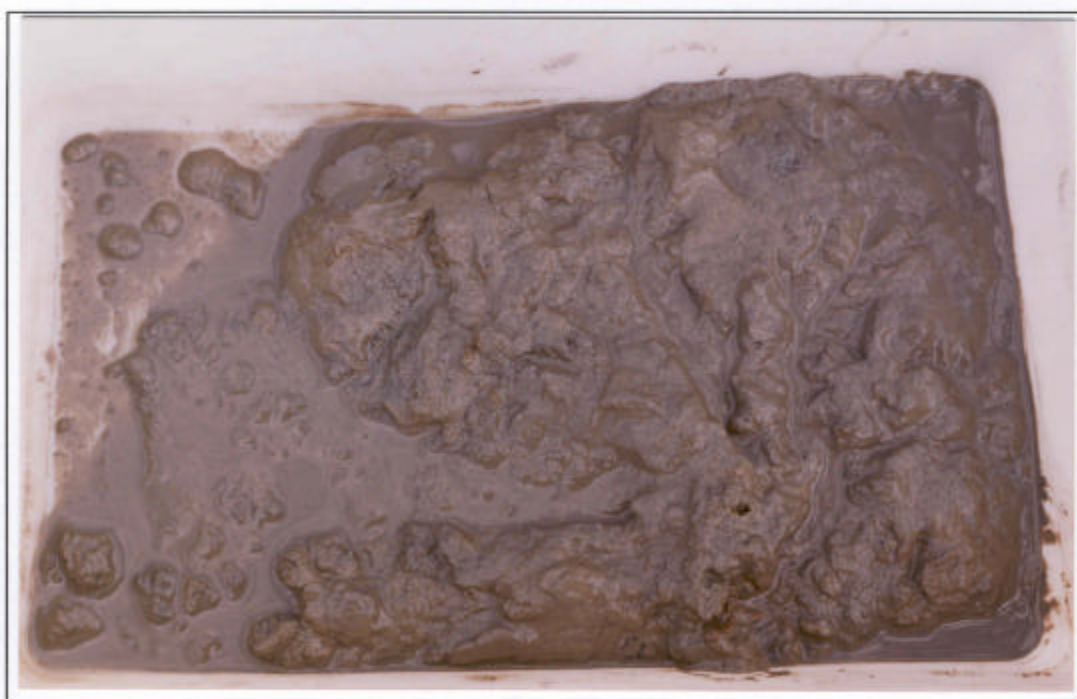
Sedimento extraído del embalse, en las cercanías de la presa, en septiembre de 1996.

- No se conoce el grado de aterramiento del embalse aunque se supone bajo en base al perfil de ecosonda realizado en la zona próxima a la presa. El sedimento es limoso y tiene una cantidad de materia orgánica moderada-baja.
- El riesgo de contaminación se califica es moderadamente alto ya que existen industrias del metal (dos de fundición y siete de transformación) en Ochandiano

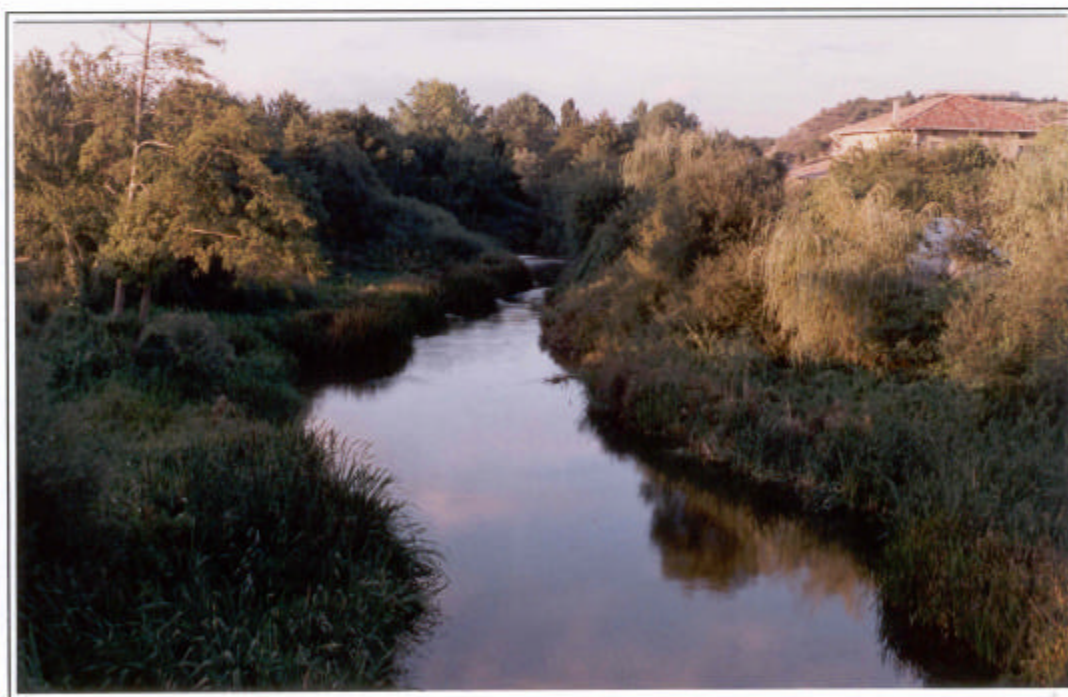
Río Zadorra en Durana. Se encuentra a unos 4 km aguas abajo de la presa de Ullivari y a 1 km aguas abajo de la desembocadura del río Santa Engracia, el cual lleva las aguas del embalse de Urrúnaga.

- El tramo fluvial del río Zadorra en Durana recibe tanto las aguas del embalse de Ullívarri como las del Urrúnaga (a través del río Santa Engracia). Ambos embalses tienen definidos caudales ecológicos que son de 375 L/s en Urrúnaga y un caudal variable de 375 L/s en invierno y de 700 L/s en verano en Ullívarri. El río es fundamentalmente una tabla y en el cauce abundan piedras y gravas. Existe crecimiento de perifiton sobre las piedras y presencia de algas filamentosas y macrófitos sumergidos (*Myriophyllum* sp.).

- Existe una captación de agua para el abastecimiento de Durana cuya concesión es de 50L/s.
- La calidad biológica es alta en el tramo según los datos de la CHE (el índice biótico B.M.W.P. presenta valores superiores a 100). Sin embargo en el muestreo efectuado en septiembre de 1996 el índice biótico presentó un valor bajo propio de aguas contaminadas. Esto se atribuye al incremento de la profundidad en el tramo debido al caudal elevado (1.050 L/s.).
