Demarcación Hidrográfica del EBRO

REVISIÓN Y ACTUALIZACIÓN DE LA EVALUACIÓN PRELIMINAR DEL RIESGO DE INUNDACIÓN. 3º CICLO

ANEXO 1.- FICHAS DE LOS TRAMOS ARPSI

Nombre del ARPSI	Código del ARPSI	Nº de tramos ARPSI	Longitud total (km)
35.-Cidacos	ES091_ARPS_CID	5	23,91

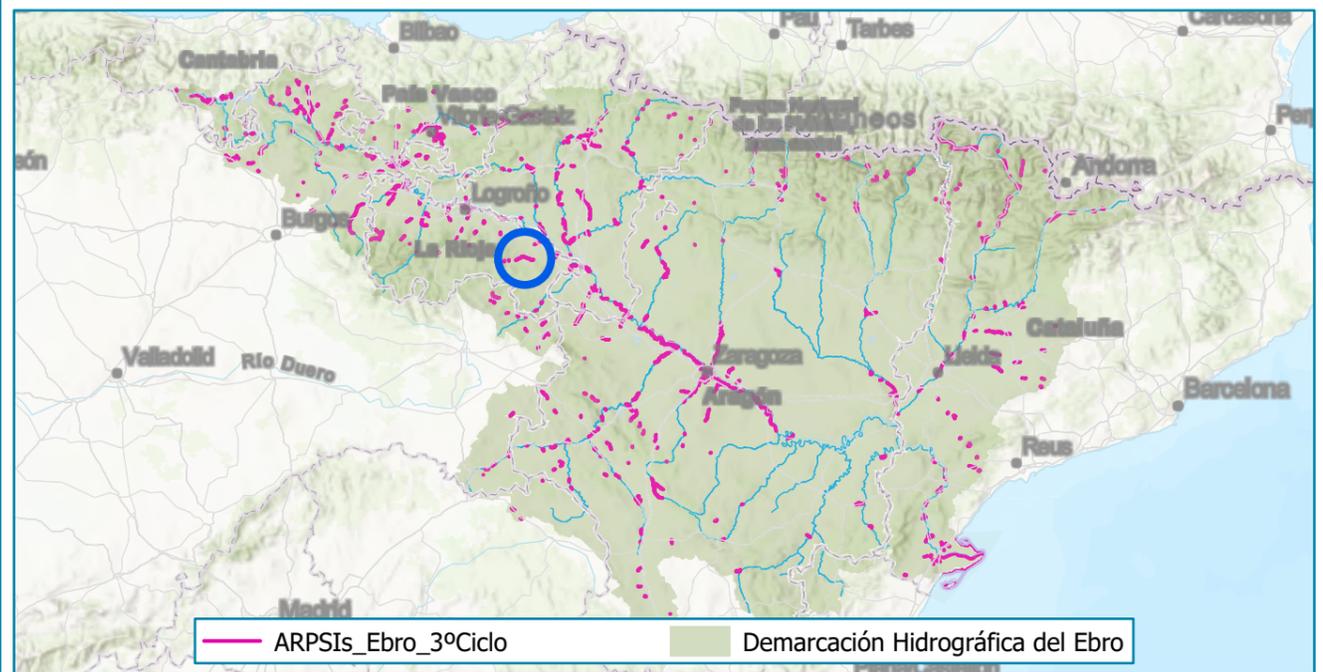
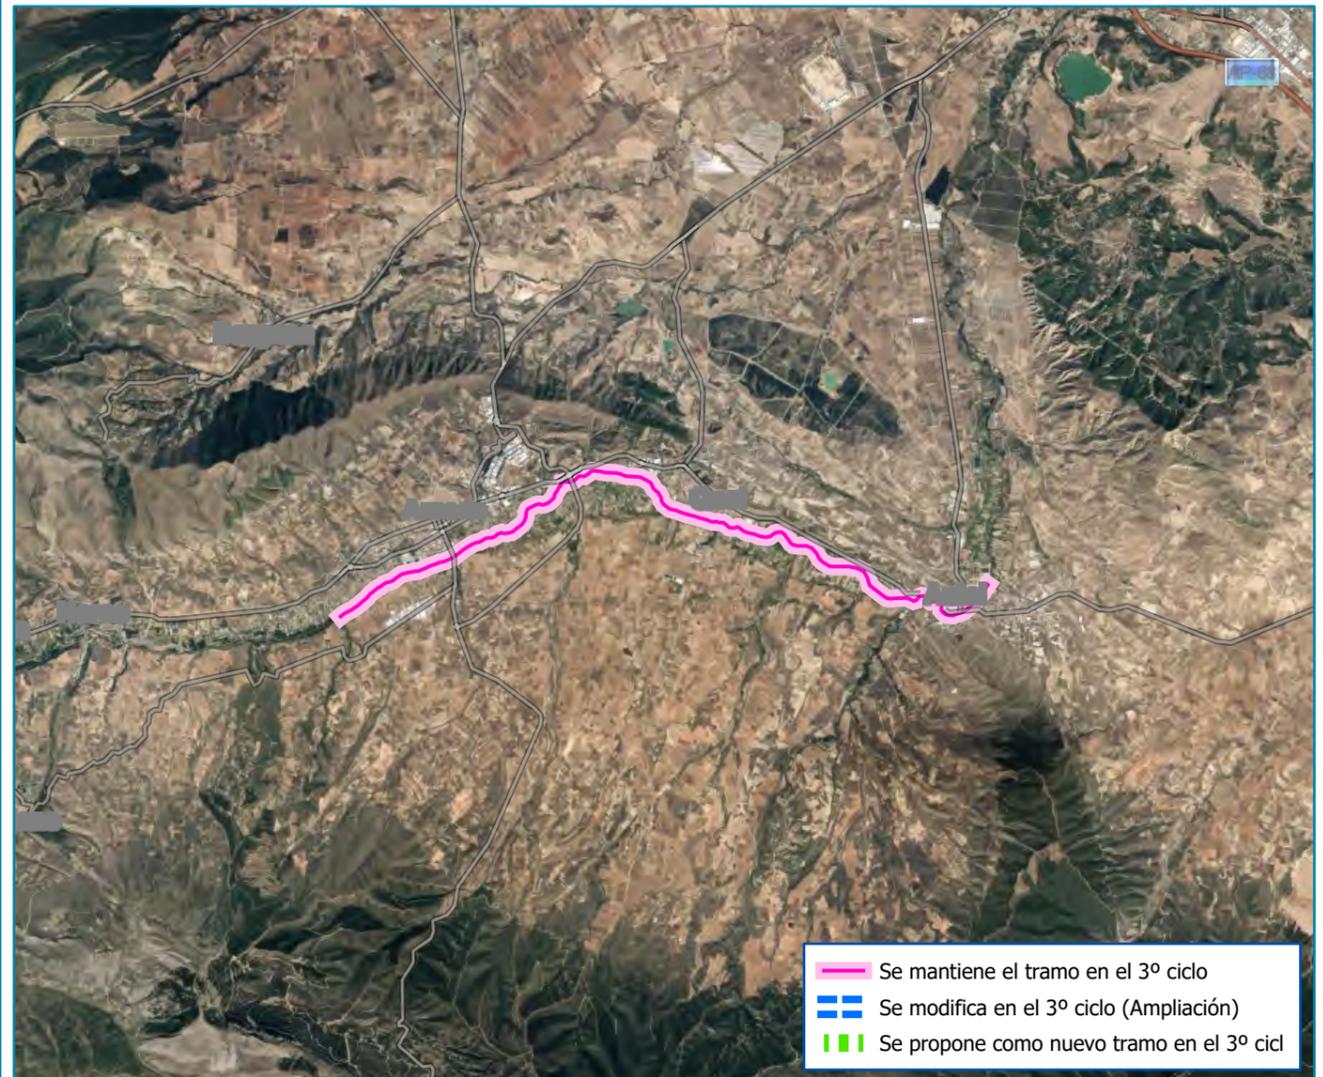
PLANO DE SITUACIÓN DEL TRAMO ARPSI

Longitud final del tramo ARPSI (Km)	11.85
Nuevos municipios	-
Nuevas masas de agua de la DMA	-
Nuevos cauces	-

Se mantiene el tramo en el 3º ciclo

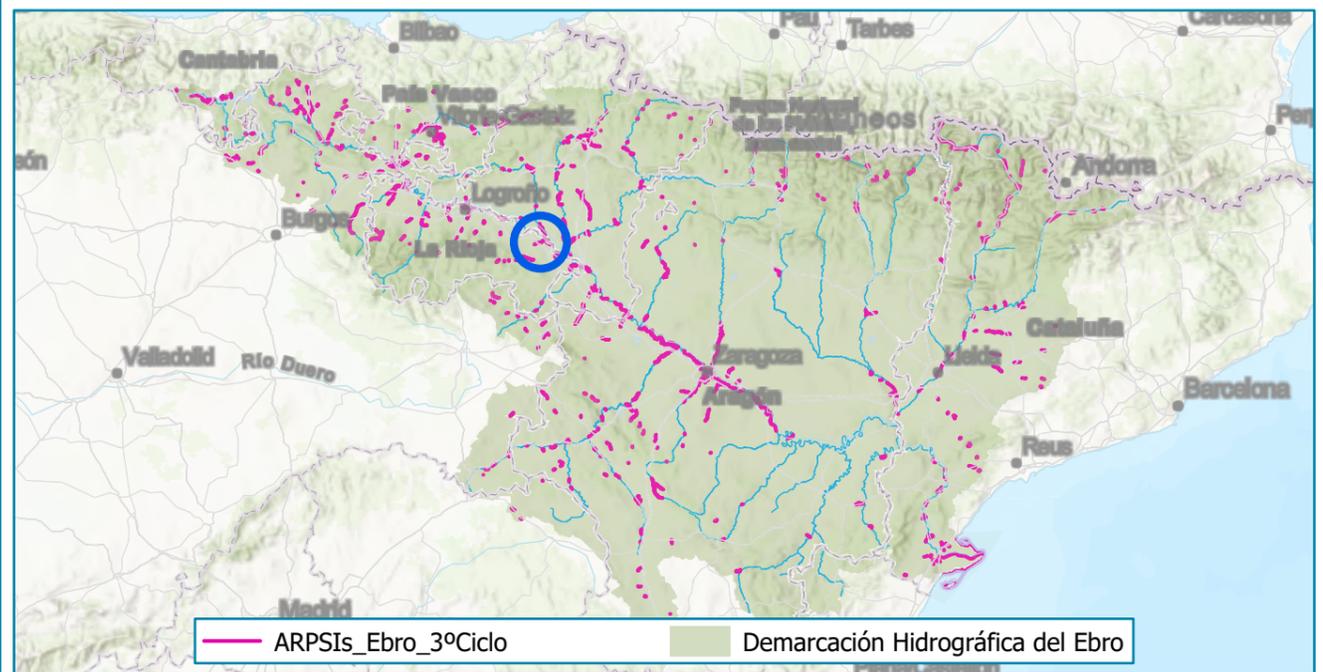
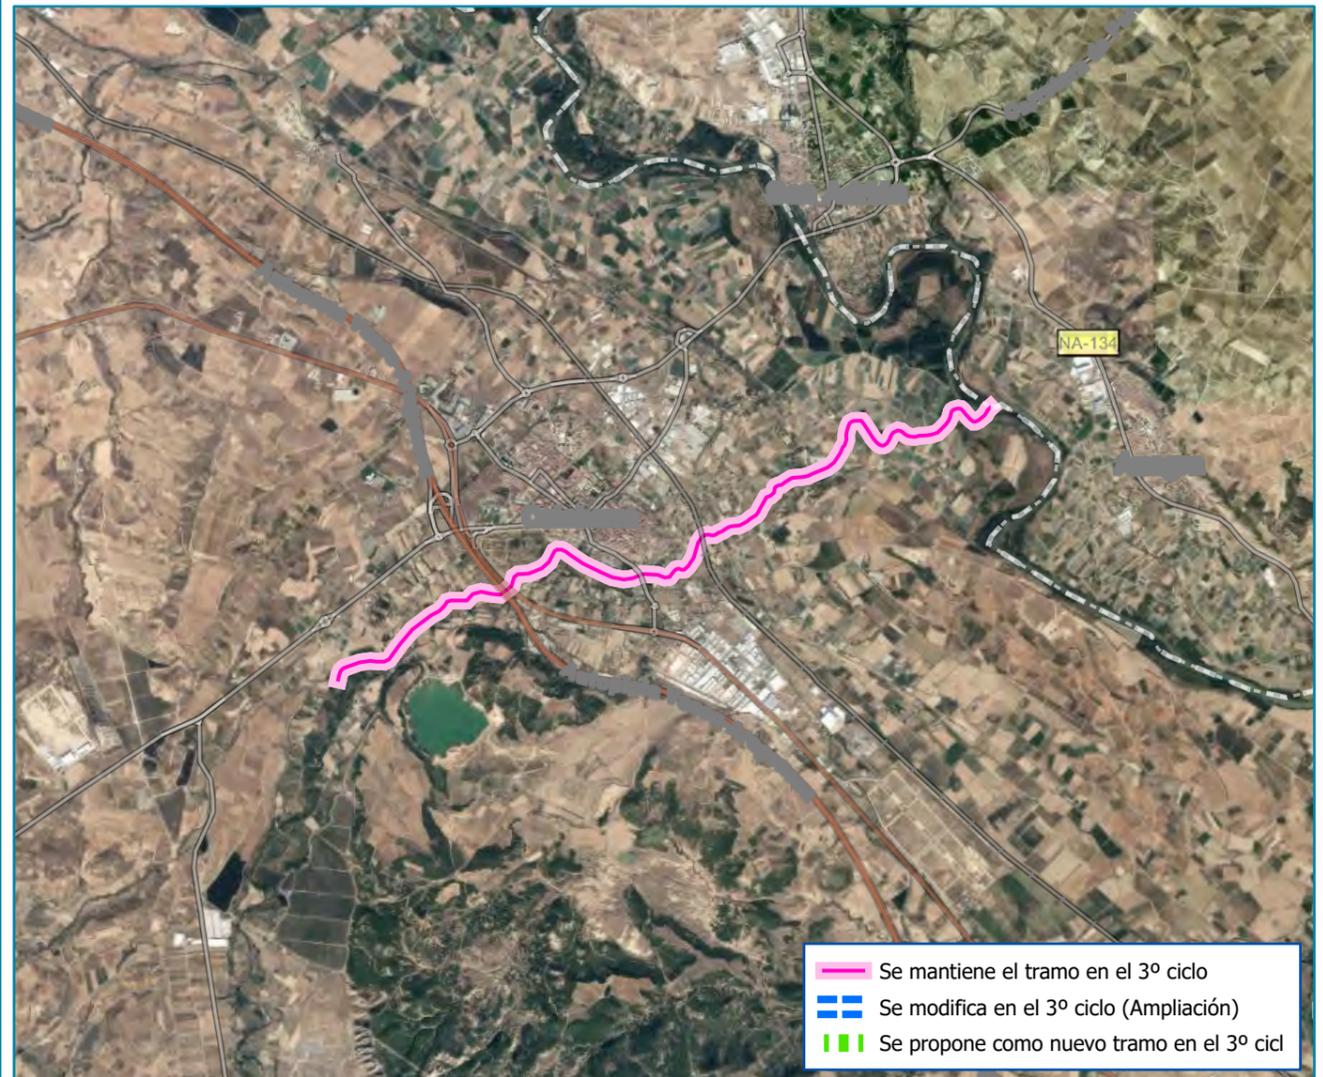
PLANO DE SITUACIÓN DEL TRAMO ARPSI

Longitud final del tramo ARPSI (Km)	8.51
Nuevos municipios	-
Nuevas masas de agua de la DMA	-
Nuevos cauces	-

Se mantiene el tramo en el 3º ciclo

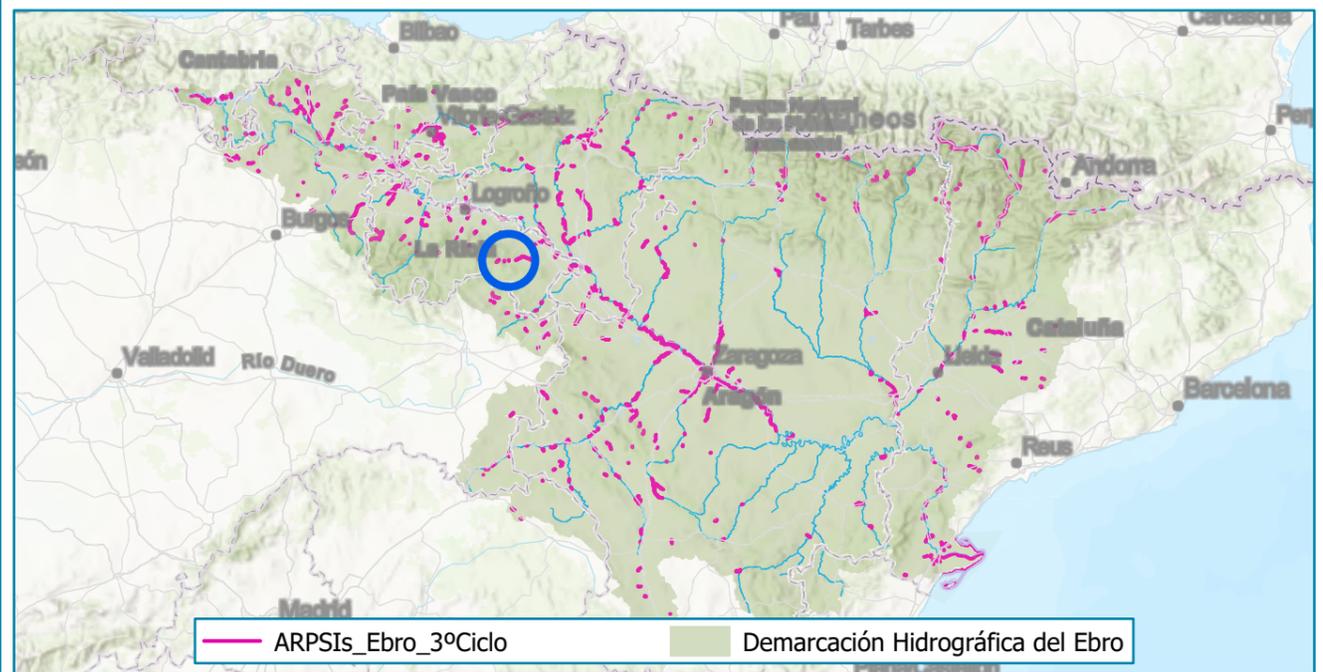
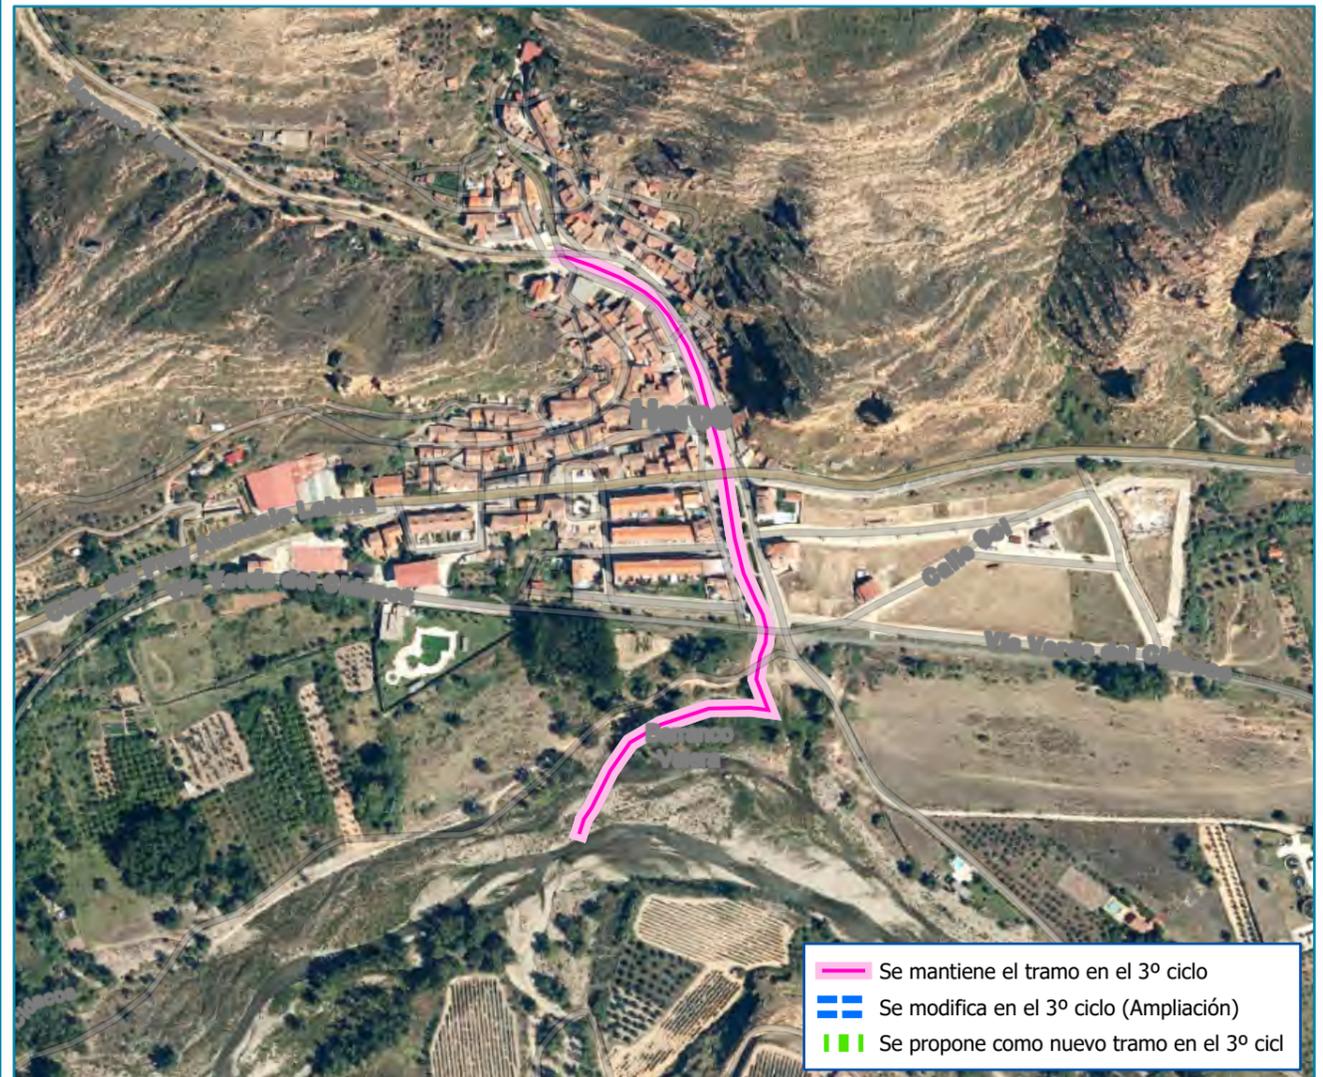
PLANO DE SITUACIÓN DEL TRAMO ARPSI

Longitud final del tramo ARPSI (Km)	0.56
Nuevos municipios	-
Nuevas masas de agua de la DMA	-
Nuevos cauces	-

Se mantiene el tramo en el 3º ciclo

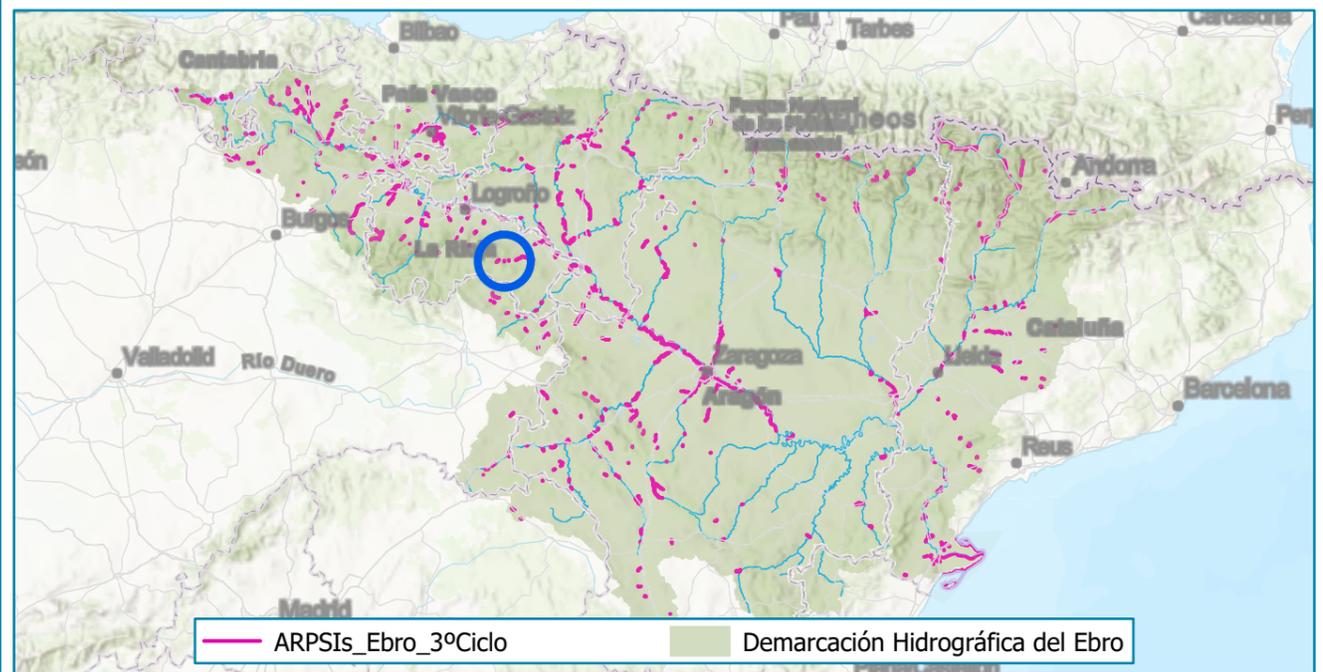
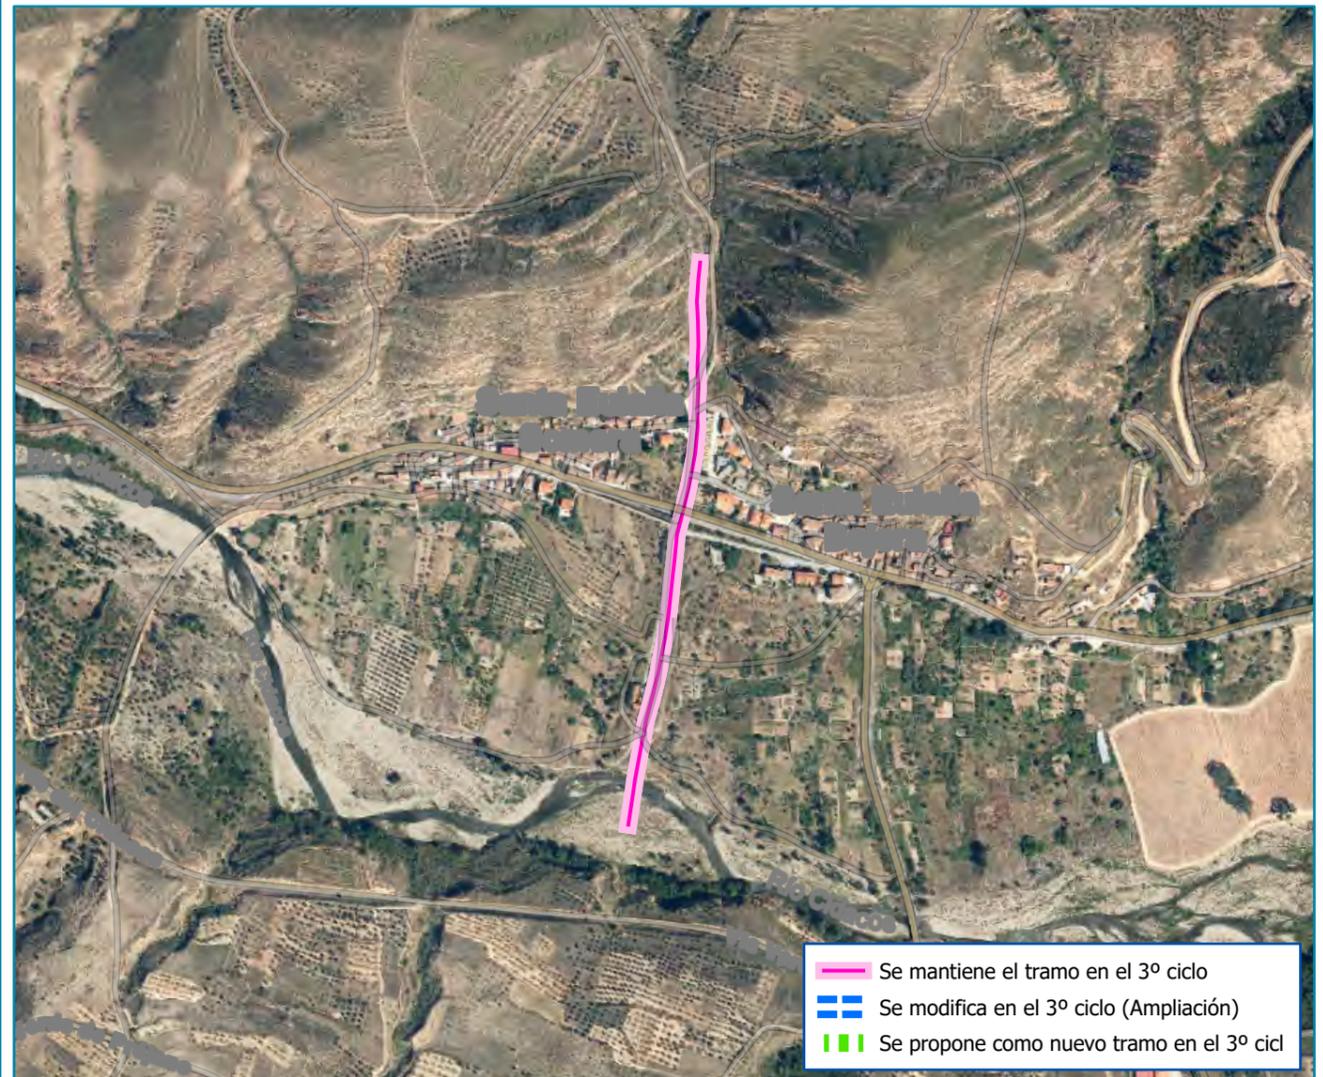
PLANO DE SITUACIÓN DEL TRAMO ARPSI

Longitud final del tramo ARPSI (Km)	0.64
Nuevos municipios	-
Nuevas masas de agua de la DMA	-
Nuevos cauces	-

Se mantiene el tramo en el 3º ciclo

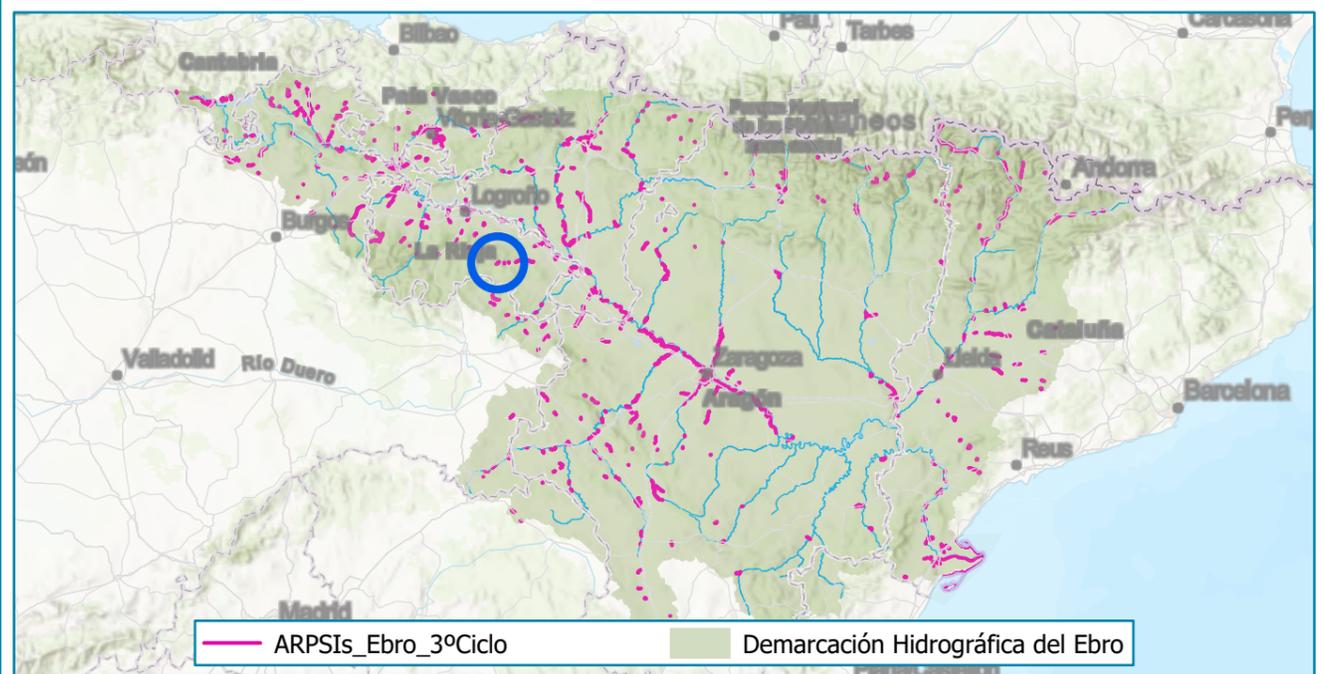
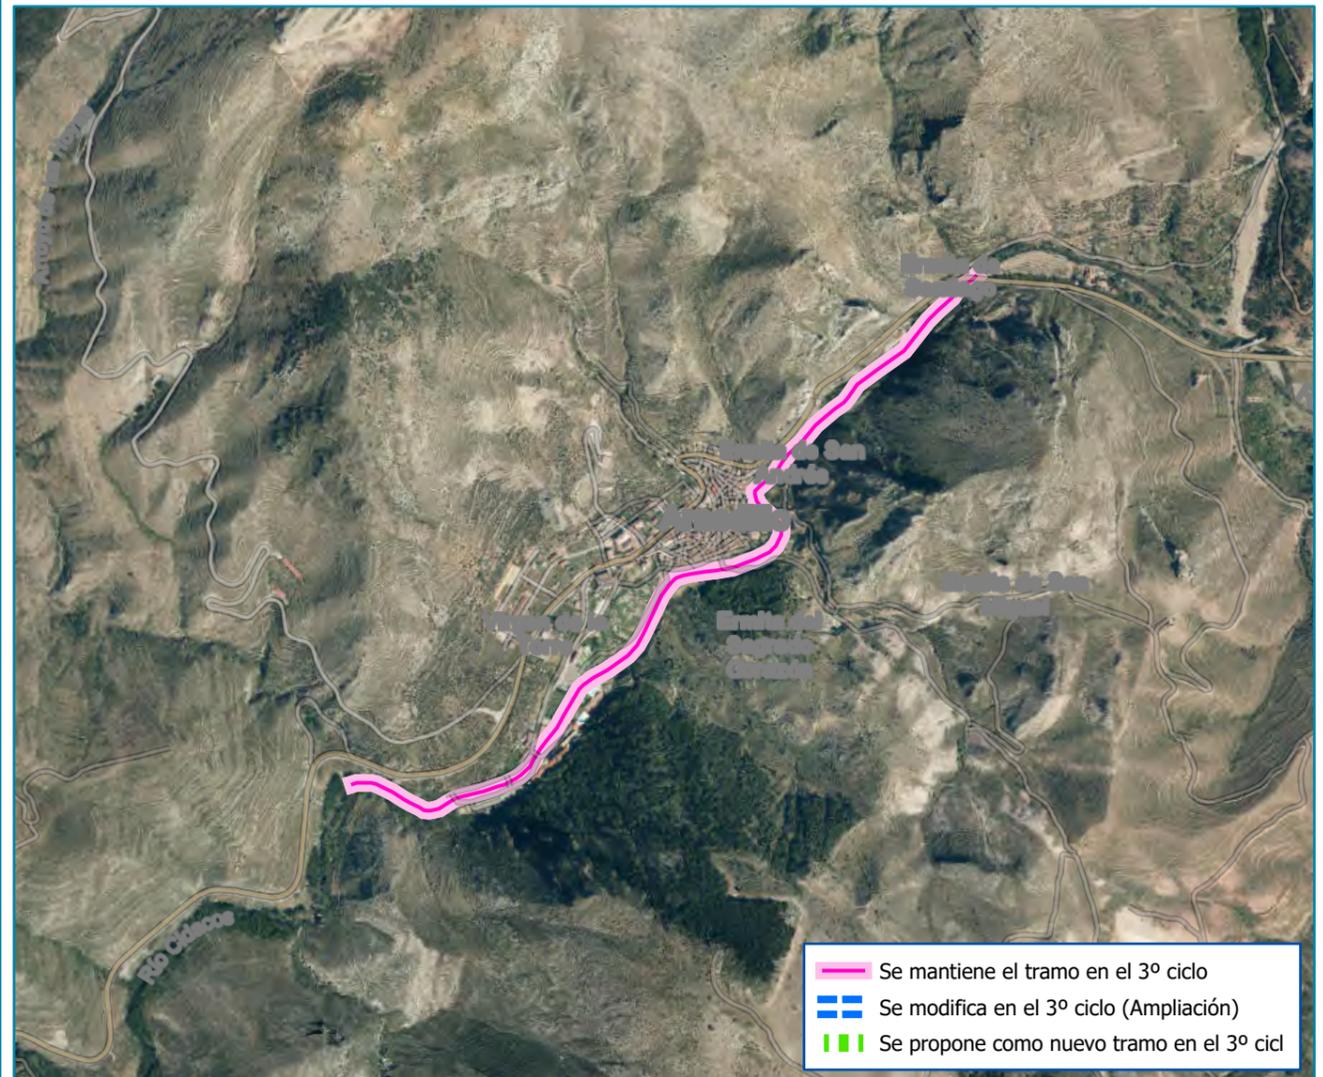
PLANO DE SITUACIÓN DEL TRAMO ARPSI

Longitud final del tramo ARPSI (Km)	2.35
Nuevos municipios	-
Nuevas masas de agua de la DMA	-
Nuevos cauces	-

Se mantiene el tramo en el 3º ciclo
