PLAN HIDROLÓGICO DEL RÍO IREGUA

V2.0

Zaragoza, julio de 2006

Documentación previa
para su análisis

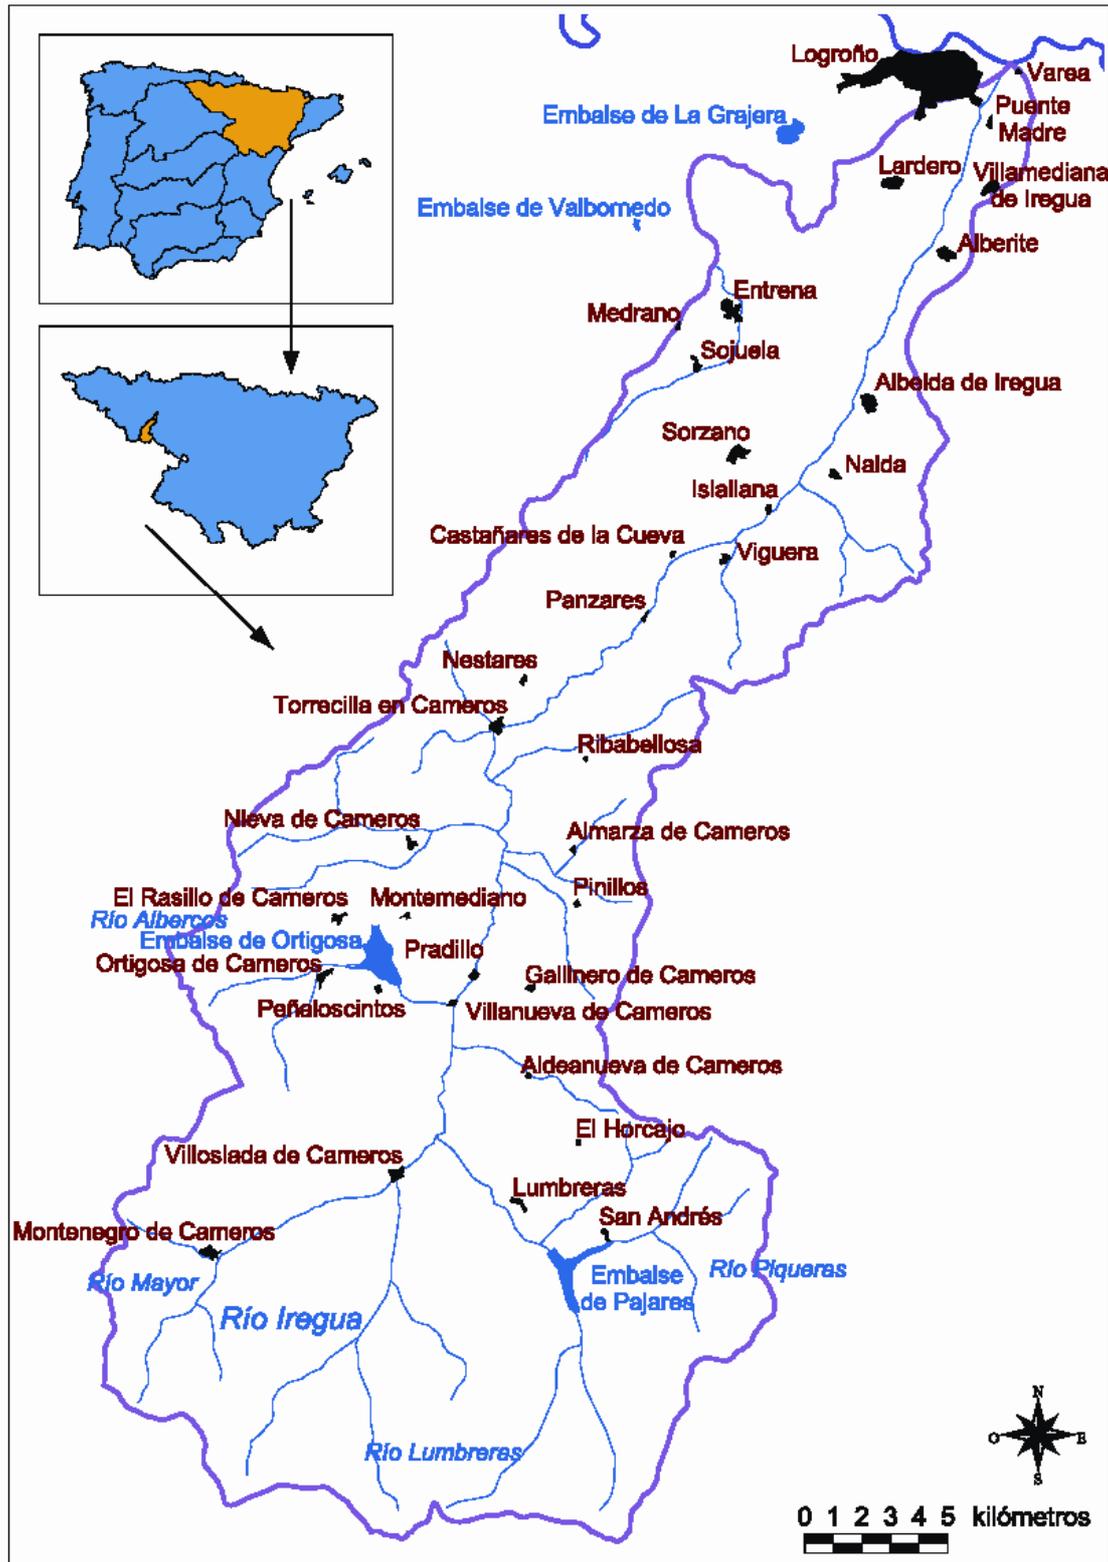
Figura 1: Situación general de la cuenca del río Iregua y localidades.

El río Iregua presenta una dirección dominante sur-norte con afluentes de pequeña importancia (Figura 1). Pertenece a la comunidad de La Rioja en el 95 % de su territorio. Únicamente la cabecera de su afluente, el río Mayor, discurre por tierras sorianas, en Montenegro de Cameros.

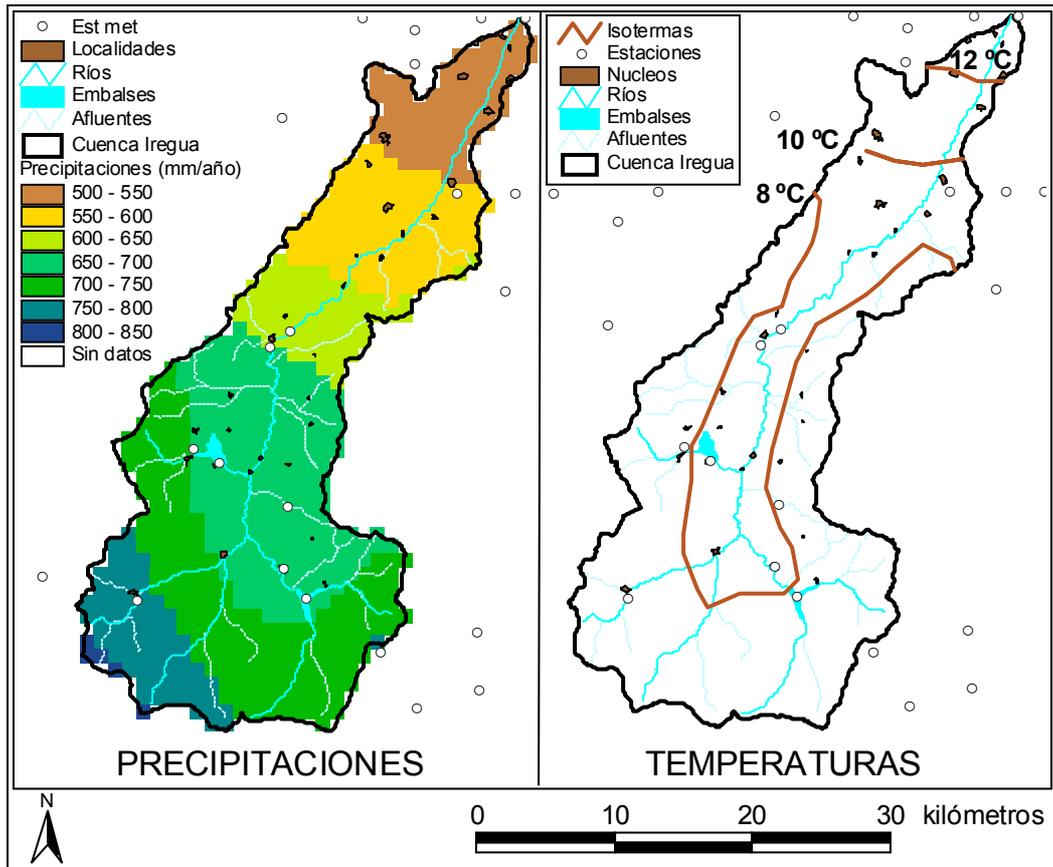
Figura 2: Distribución de los valores medios anuales de las principales variables climatológicas de la cuenca del río Iregua.

La precipitación media de la cuenca del río Iregua para el periodo 1920-2002 es 665 mm/año, variando entre 800 mm/año en las zonas de cabecera y 500 mm/año en desembocadura (Figura 2). No se observa una tendencia a una disminución de las precipitaciones durante el siglo XX.

La temperatura media varía entre 7 °C en cabecera y 13 °C en desembocadura, con unas mayores temperaturas en los meses de julio y agosto y menores en enero.

La evapotranspiración media adopta valores de 500 mm/año en cabecera y 700 mm/año en desembocadura. Comparando los valores de evapotranspiración (que se debe a la transpiración producida por la actividad de la flora y a la evaporación directa sobre el suelo) con la precipitación, se pone alarmante de manifiesto el carácter excedentario de la cabecera y deficitario en la zona baja de la cuenca.

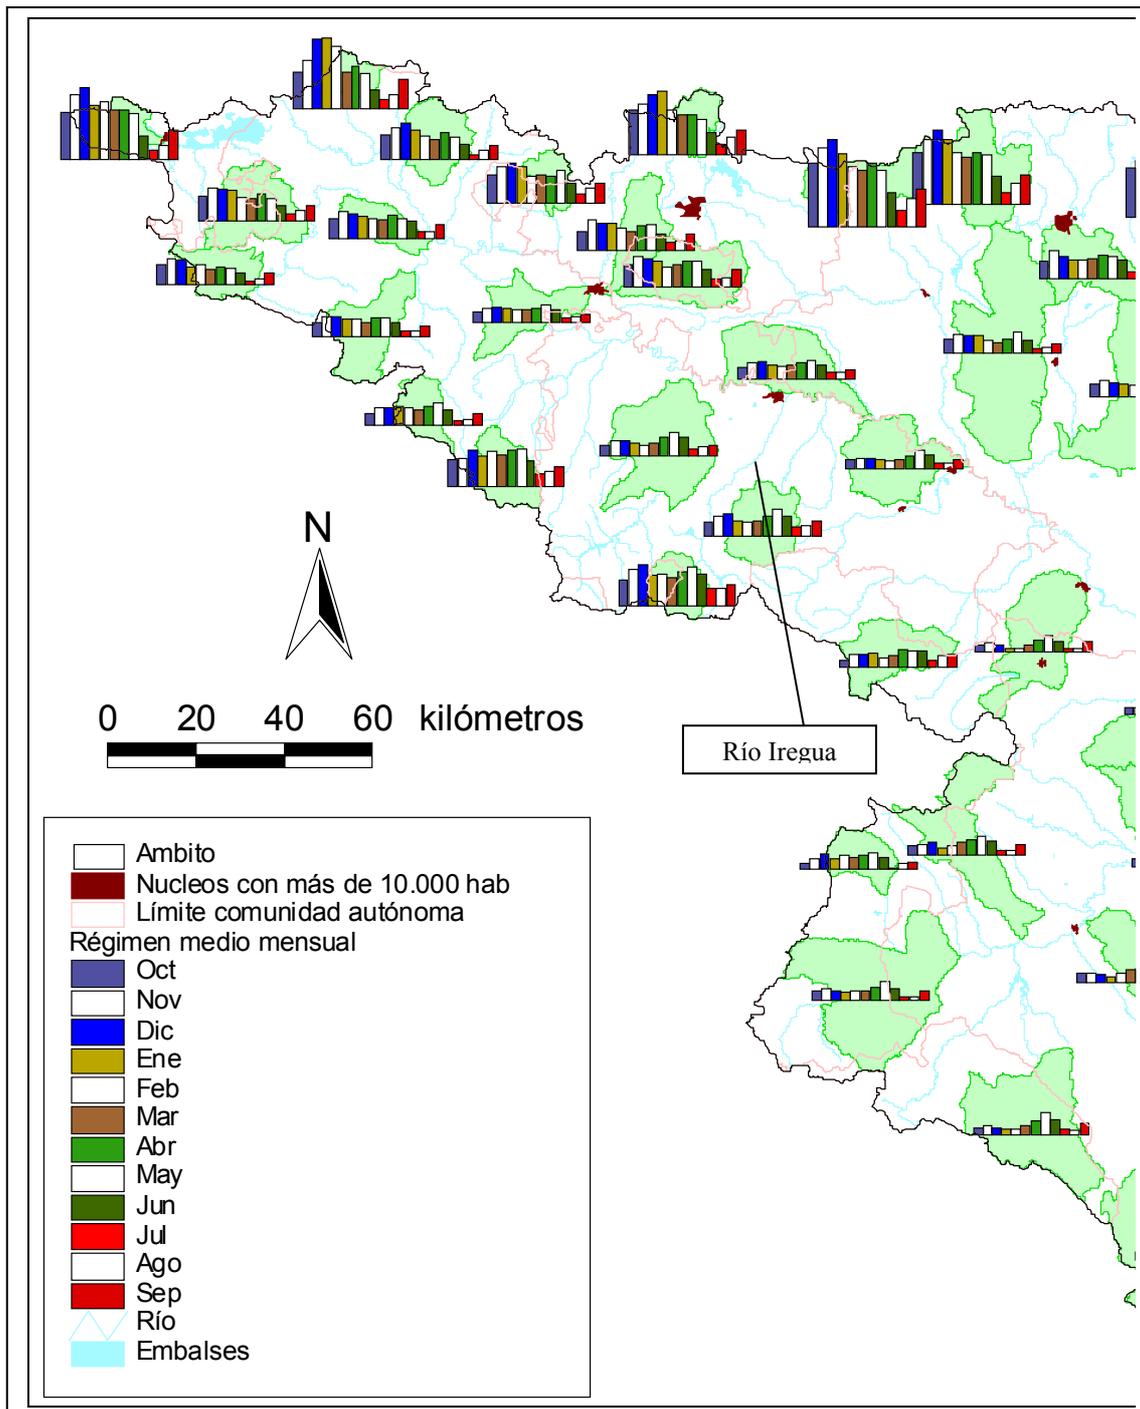
Figura 3: Régimen mensual de las precipitaciones del sector occidental de la cuenca del Ebro.

Las precipitaciones más abundantes se producen en otoño y primavera y las menores en verano (Figura 3). Este régimen es atlántico con cierta continentalización. En la zona de cabecera la precipitación invernal suele presentarse en forma de nieve. Esta nieve permanece en la cumbre hasta el mes de mayo o junio.

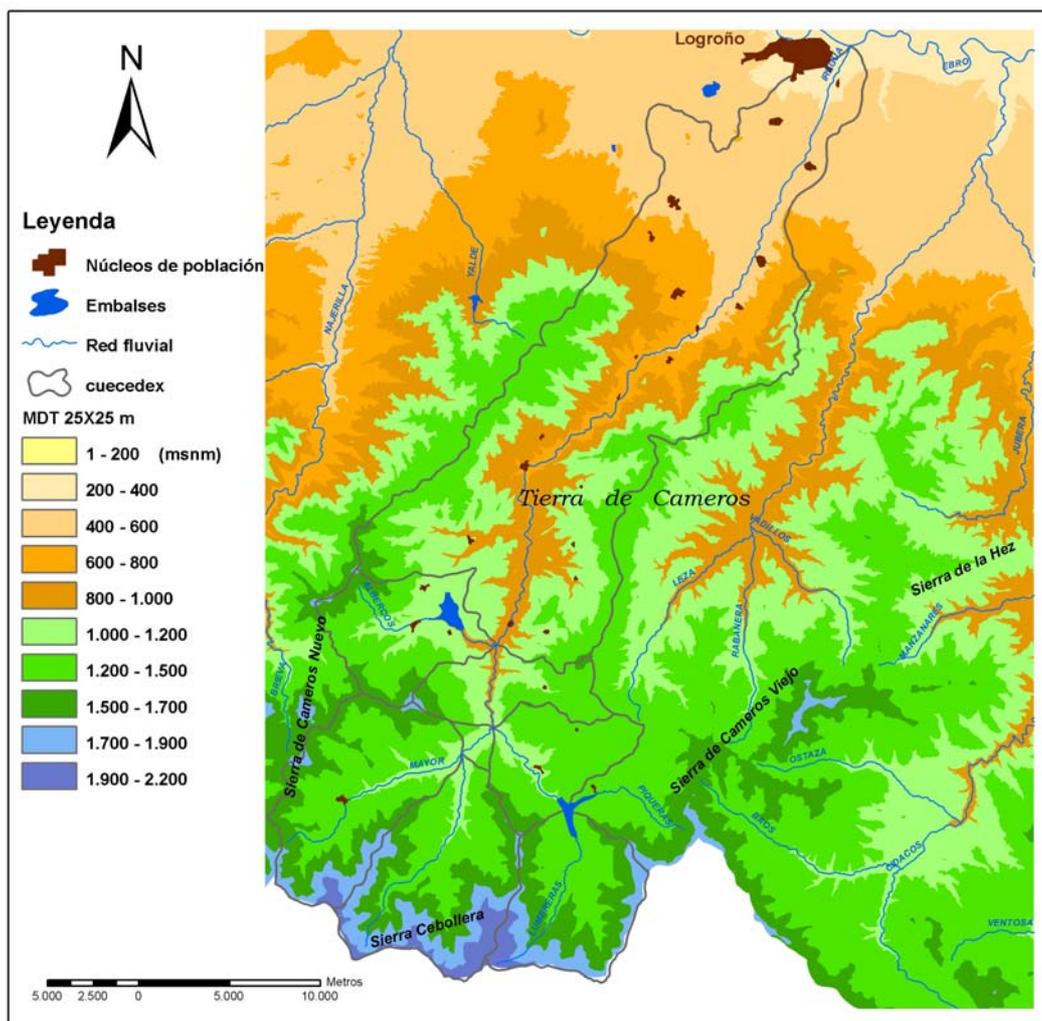
Figura 4: Topografía de la cuenca del río Iregua

La cuenca del río Iregua puede dividirse en dos tramos principales (Fig 4):

- La cuenca superior, desde cabecera hasta Islallana, con pendientes elevadas, materiales principalmente carbonatados del cretácico. La cubierta vegetal se caracteriza por frondosas, coníferas y matorral. La morfología del río se subdivide en dos tramos, desde cabecera hasta Nestares con valles estrechos y rectilíneos y desde Nestares hasta Islallana en los que el río se encajona formando verdaderas gargantas.
- La cuenca inferior, desde Islallana hasta desembocadura, con bajas pendientes, materiales detríticos (arcillas, conglomerados y areniscas) y valles suaves y amplios. Abunda el matorral y, a partir de Albelda, el regadío.

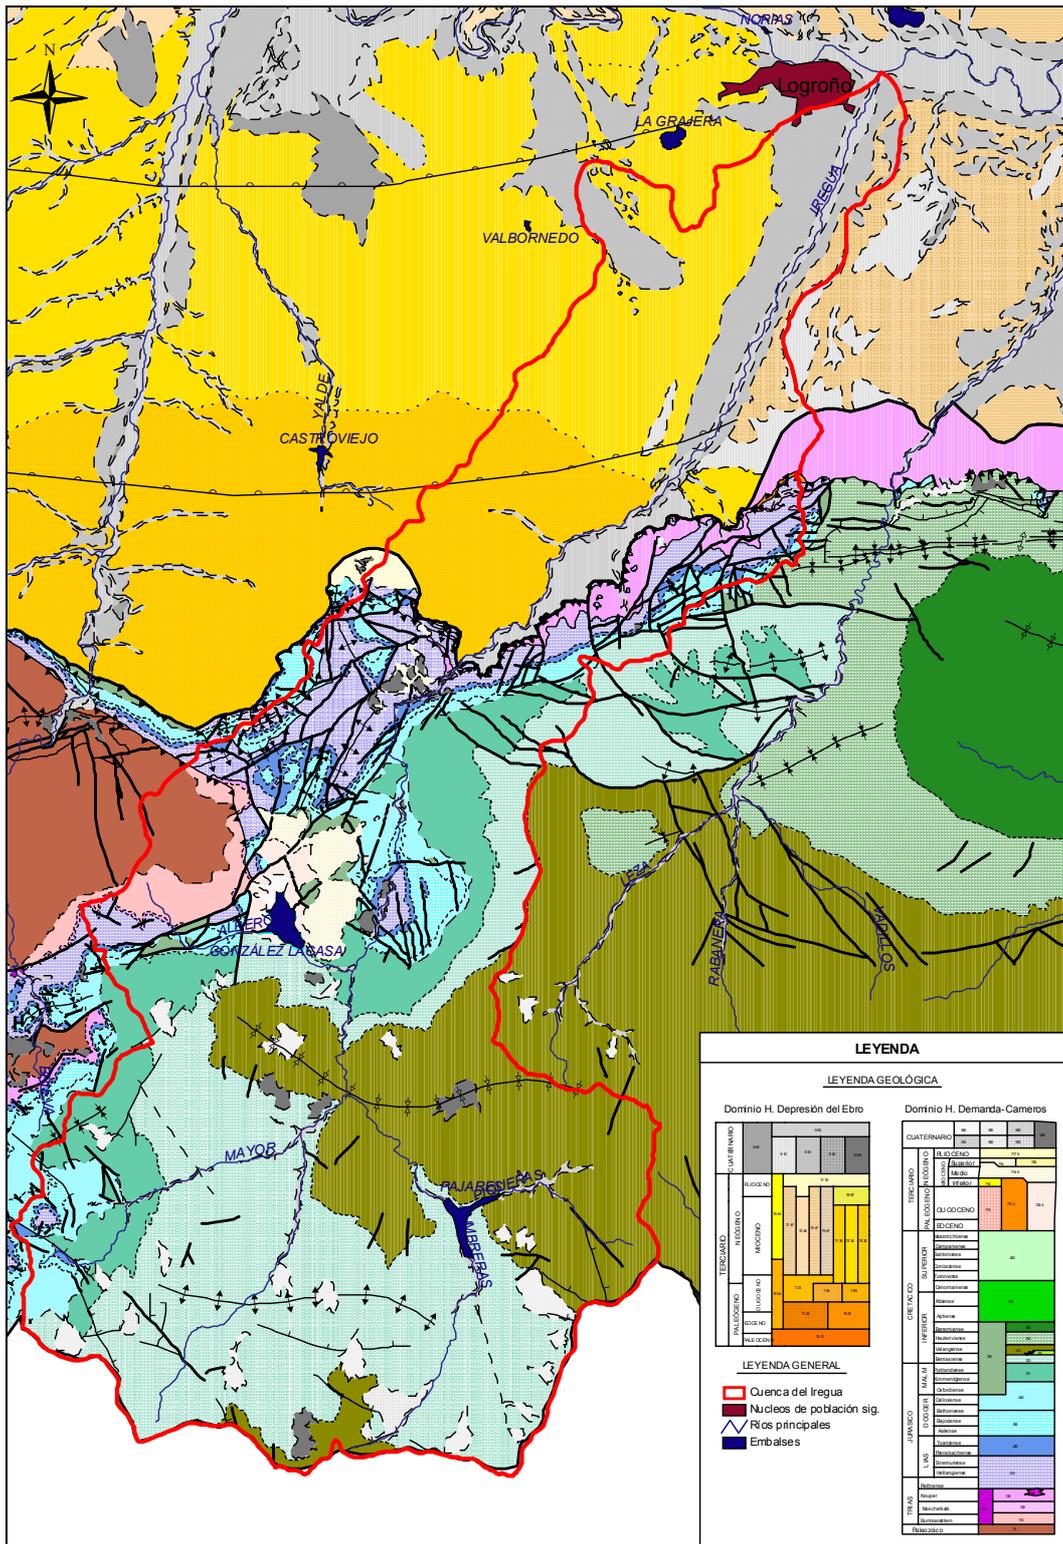
Figura 5: Esquema geológico de la cuenca del río Iregua

En esta cuenca están representados dos de los tres grandes ámbitos geológicos de la cuenca del Ebro: la Cadena Ibérica, en la zona de cabecera; y la Depresión central o Valle del Ebro, en la parte media-baja. La relación entre ambos ámbitos es brusca, de carácter tectónico, produciéndose un gran cabalgamiento (grandes fallas inversas) de manera que la Cadena Ibérica se superpone a la Depresión del Ebro. (Figuras 5 y 6).

Desde el punto de vista geológico existen en la cuenca del río Iregua dos áreas claramente diferenciadas. La cuenca superior, hasta Torrecilla de Cameros, en la que predominan los materiales carbonatados del Jurásico y Cretácico, con pequeños afloramientos Paleozoicos y terciarios. Esta zona se encuentra dentro de la Sierra de Cameros, Neila y Pradoluengo-Anguiano, caracterizada por su gran espesor e intensos plegamientos que definen un gran número de estructuras anticlinales y sinclinales de dirección aproximadamente E-W. En las inmediaciones del cabalgamiento los materiales se encuentran más intensamente fracturados.

En el tramo inferior (desde Torrecilla hasta la desembocadura) predominan las arcillas, areniscas y conglomerados del Terciario, con algo de margas y yesos. También destaca el desarrollo de los aluviales asociado al río Iregua, compuesto básicamente de gravas, arenas y arcillas.

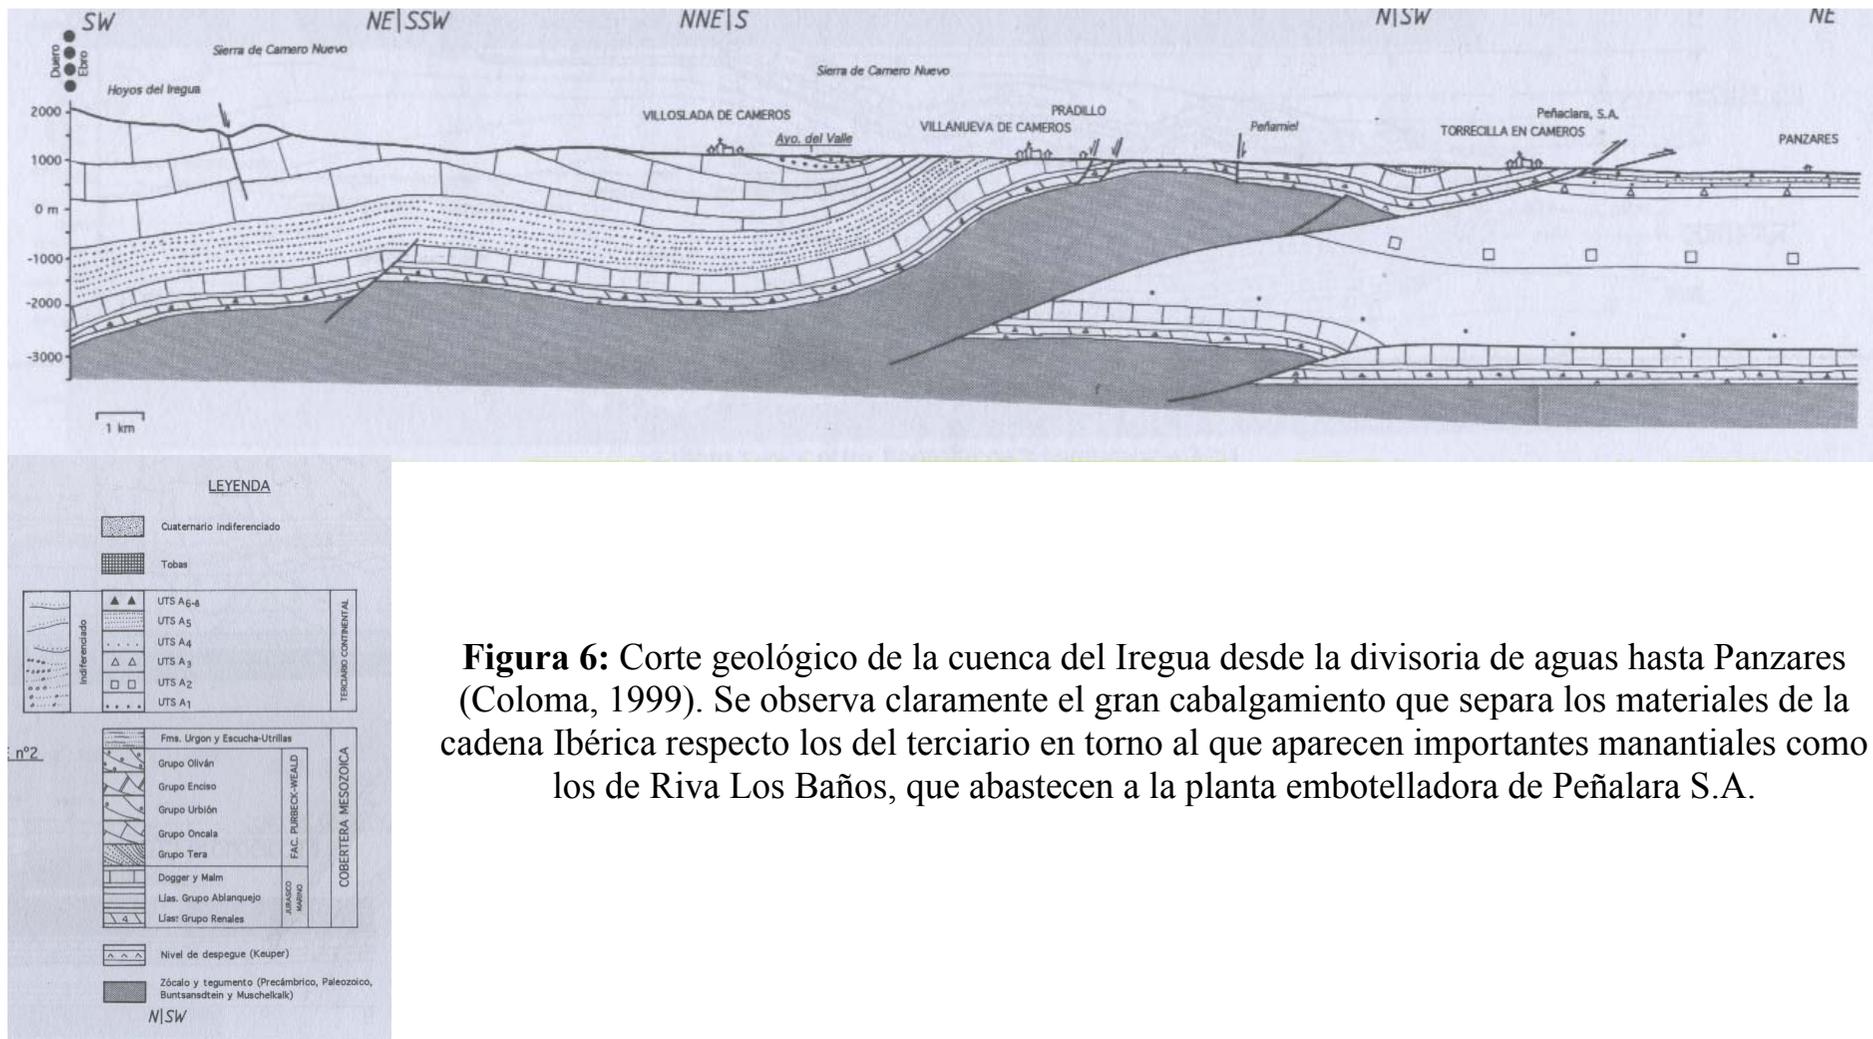
Figura 6: Corte geológico de la cuenca del Iregua desde la divisoria de aguas hasta Panzares (Coloma, 1999). Se observa claramente el gran cabalgamiento que separa los materiales de la cadena Ibérica respecto los del terciario en torno al que aparecen importantes manantiales como los de Riva Los Baños, que abastecen a la planta embotelladora de Peñalara S.A.

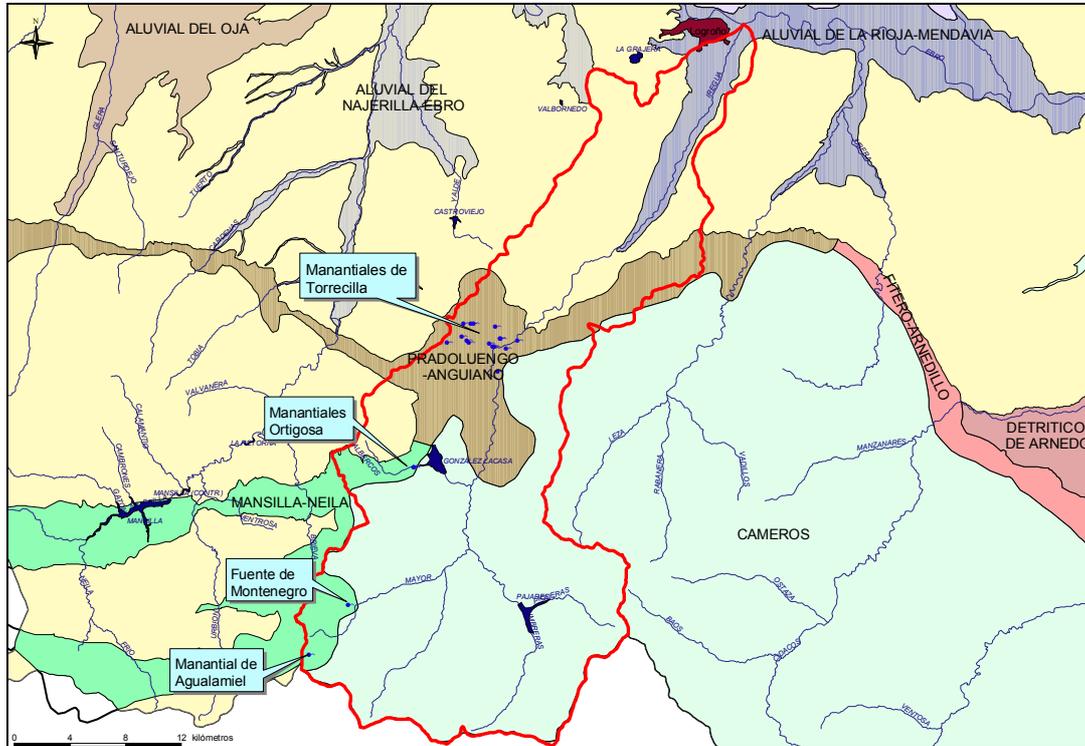
Figura 7: Masas de agua subterránea y principales manantiales de la cuenca de río Iregua.

Para la aplicación de la Directiva Marco del Agua en la cuenca del Ebro se han definido 105 masas de agua subterránea de las que 4 se encuentran dentro de la cuenca del río Iregua (Figura 7) y cuyas principales características son:

- a) Masa de agua subterránea de Cameros (69). Predominan los materiales de media-baja permeabilidad (facies Purbeck-Weald).

- b) Masa de agua subterránea de Mansilla-Neila (68). La mayor parte de la masa se encuentra en la cuenca del río Najerilla aunque también comprende una pequeña zona de la cuenca del Iregua. El principal acuífero son las calizas del Jurásico superior.

- c) Masa de agua subterránea de Pradoluengo-Anguiano (65). Ocupa el frente norte de la sierra de la Demanda- Cameros desde el río Tirón hasta el río Jubera. El principal acuífero lo constituyen las calizas y dolomías del Jurásico inferior y del Cretácico superior.

- d) Masa de agua subterránea del Aluvial de La Rioja-Mendavia (48). Comprende el aluvial del Ebro entre Haro y Lodosa, así como el de los ríos Najerilla (desde Baños de río Tobía), Iregua (a partir de Islallana) y la parte baja de la cuenca del Leza con su afluente el Jubera.

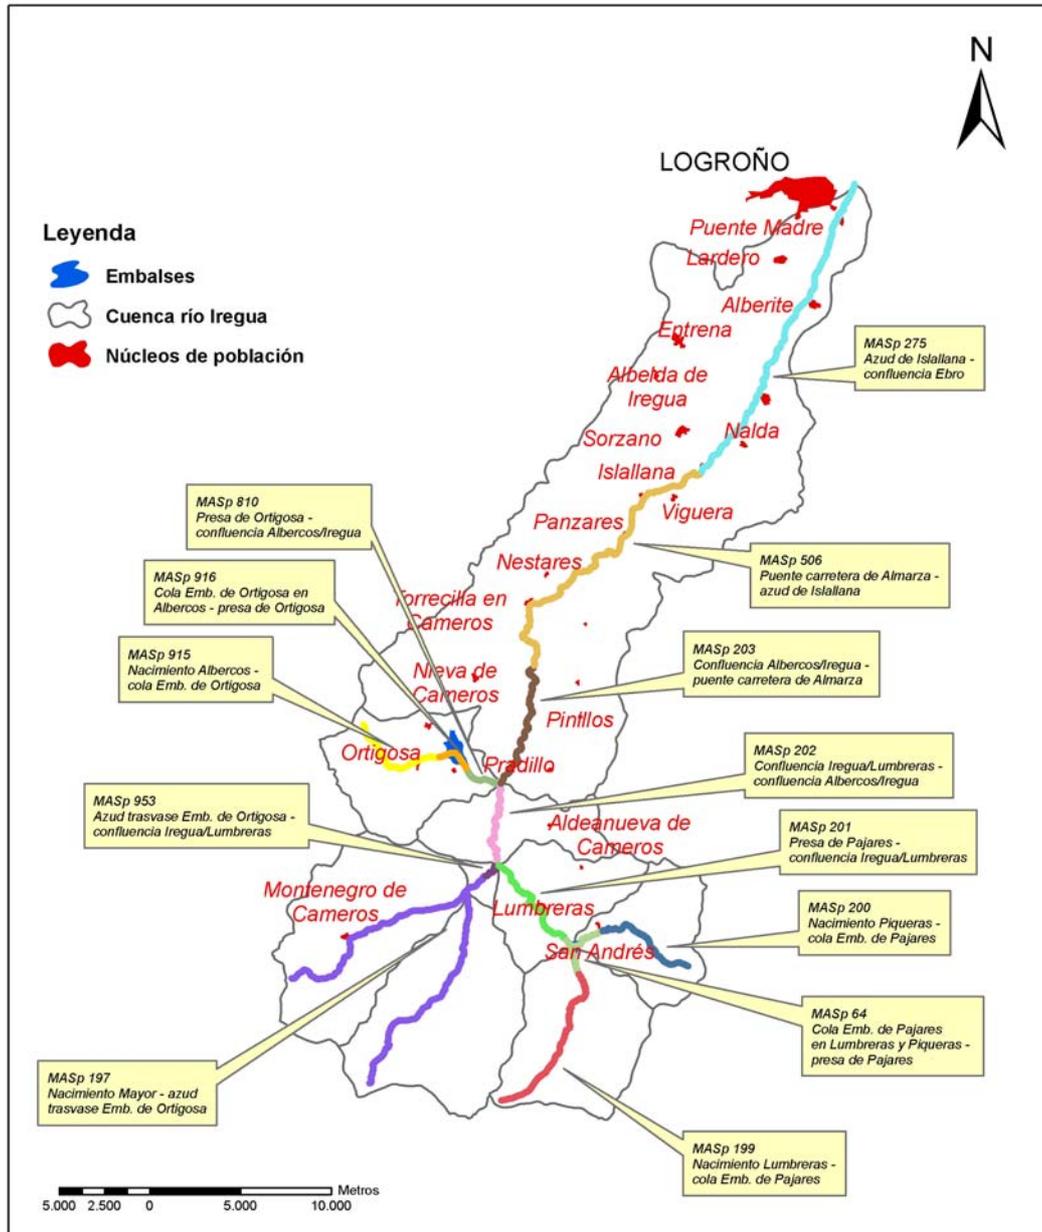
Figura 8: Masas de agua superficiales de la cuenca del río Iregua

En total se han identificado 697 tramos de ríos y 92 humedales y embalses de los que en la cuenca del Iregua se encuentran 13 tramos en ríos de los que dos son embalses y ningún humedal (Figura 8). Las masas de agua definidas son:

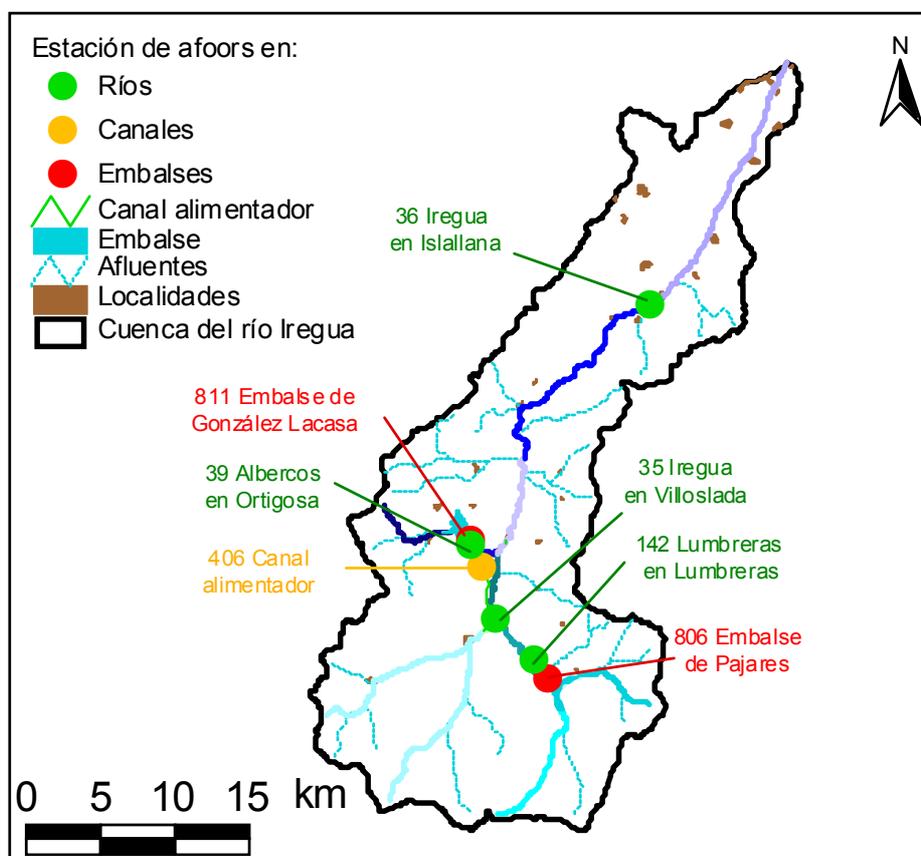
Figura 11: Situación de las estaciones de aforos del río Iregua

Los datos de caudales realmente circulantes nos los proporcionan las estaciones de aforos, que son el registro de la historia hidrológica de los ríos. En la cuenca del Iregua hay cuatro estaciones (Figura 11). En el propio río Iregua se encuentran las estaciones de Viloslada (con una cuenca de recepción de 285 km²) e Islallana (573 km²). En el río Lumbreras se encuentra la estación de Lumbreras (113 km³) y en el río Albercos la estación de Ortigosa (45 km²).

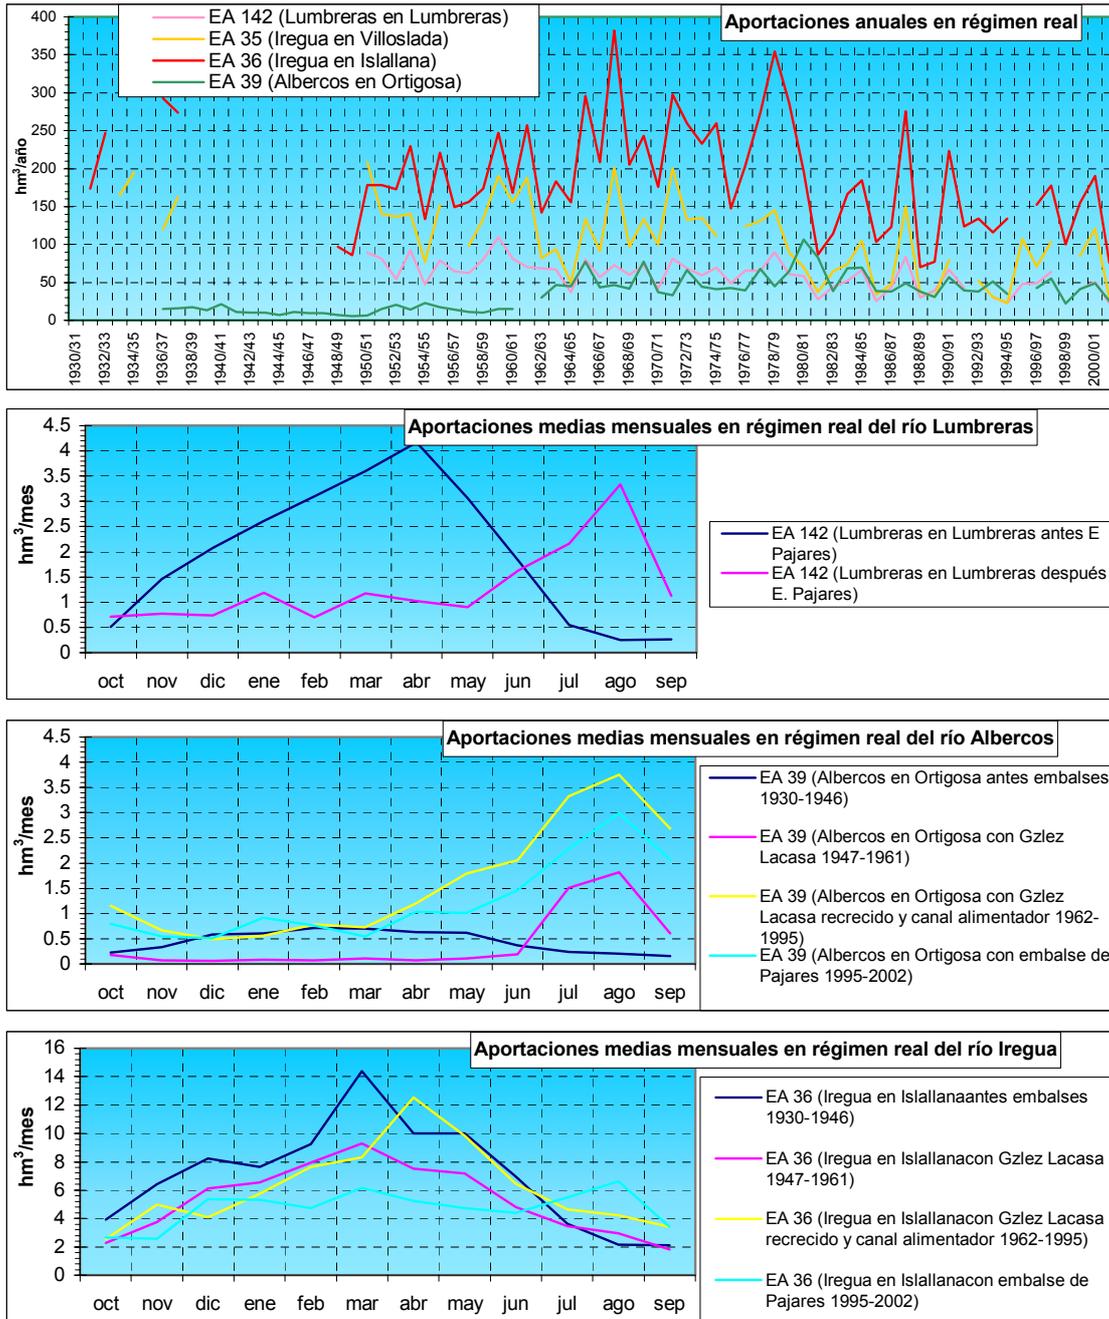
Figura 12: Aportaciones anuales y mensuales en régimen real de las estaciones de aforos del río Iregua

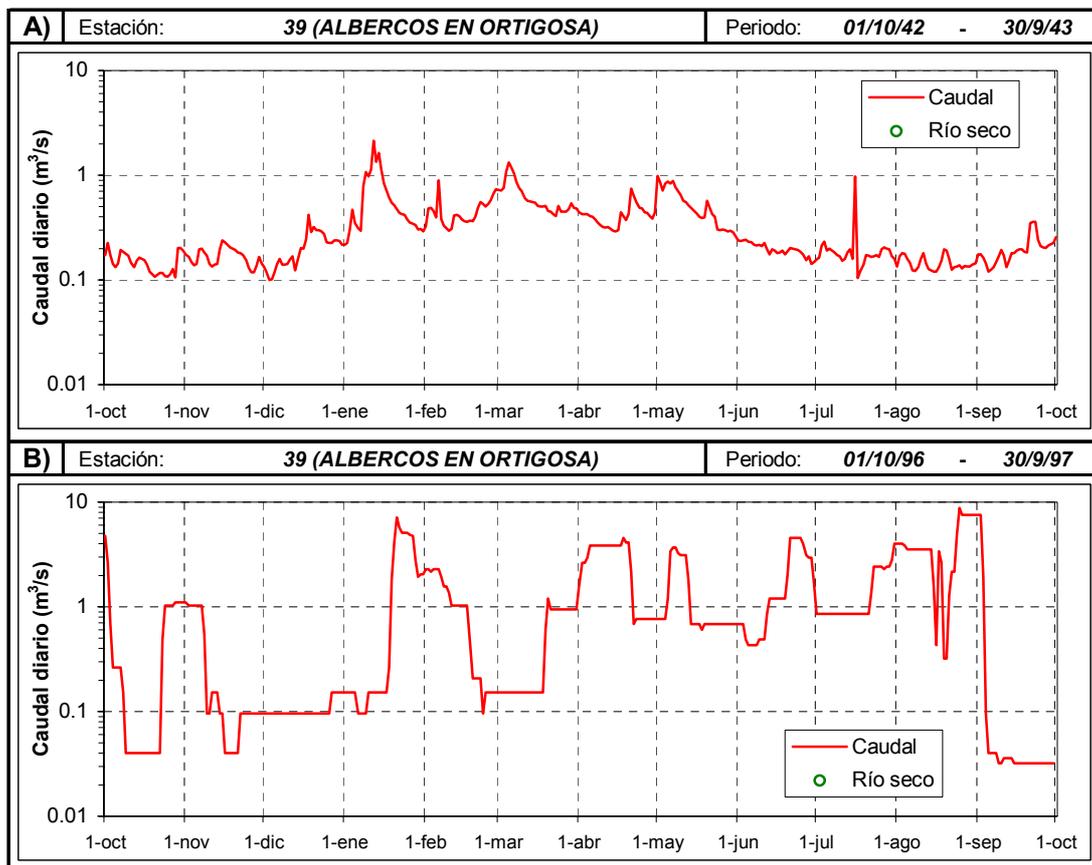
Figura 13: Hidrogramas diarios de la estación de aforos del río Albercos en Ortigosa antes de la construcción del embalse (a) y después de la construcción del embalse de Pajares, canal alimentador y embalse de González Lacasa (b). Puede observarse claramente la variación tan importante en el régimen del río Albercos que ha supuesto la construcción del embalse de Gozález Lacasa y del canal alimentador.

En el caso del río Albercos además del efecto en la modulación hay una variación en el caudal medio anual debido a la entrada de agua procedente del Iregua a través del canal alimentador (Figura 13). En la estación de aforos del río Albercos en Ortigosa el caudal medio anual pasa de $0,4 \text{ m}^3/\text{s}$ a $1,6 \text{ m}^3/\text{s}$ con motivo de la puesta en funcionamiento del canal alimentador.

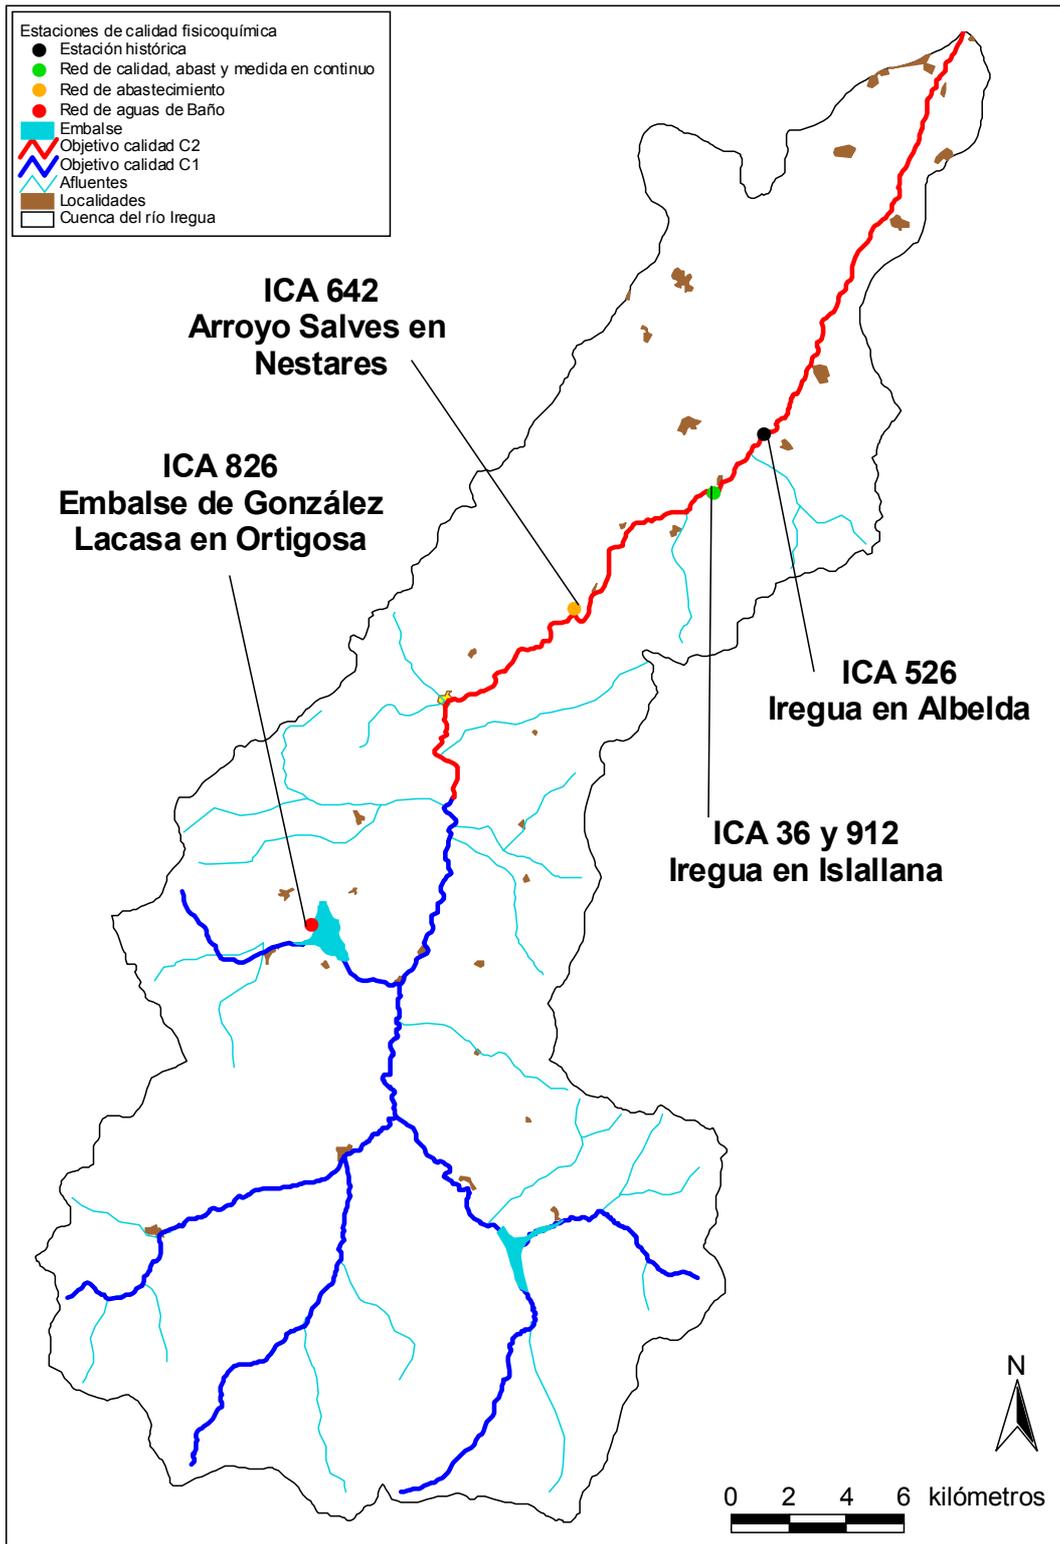
Figura 15: Estaciones de control de la calidad fisicoquímica y objetivos de calidad de la cuenca del río Iregua

Además, está operativa la estación de alerta automática 912 (Iregua en Islallana), instalada en el punto de captación del agua de abastecimiento de Logroño.

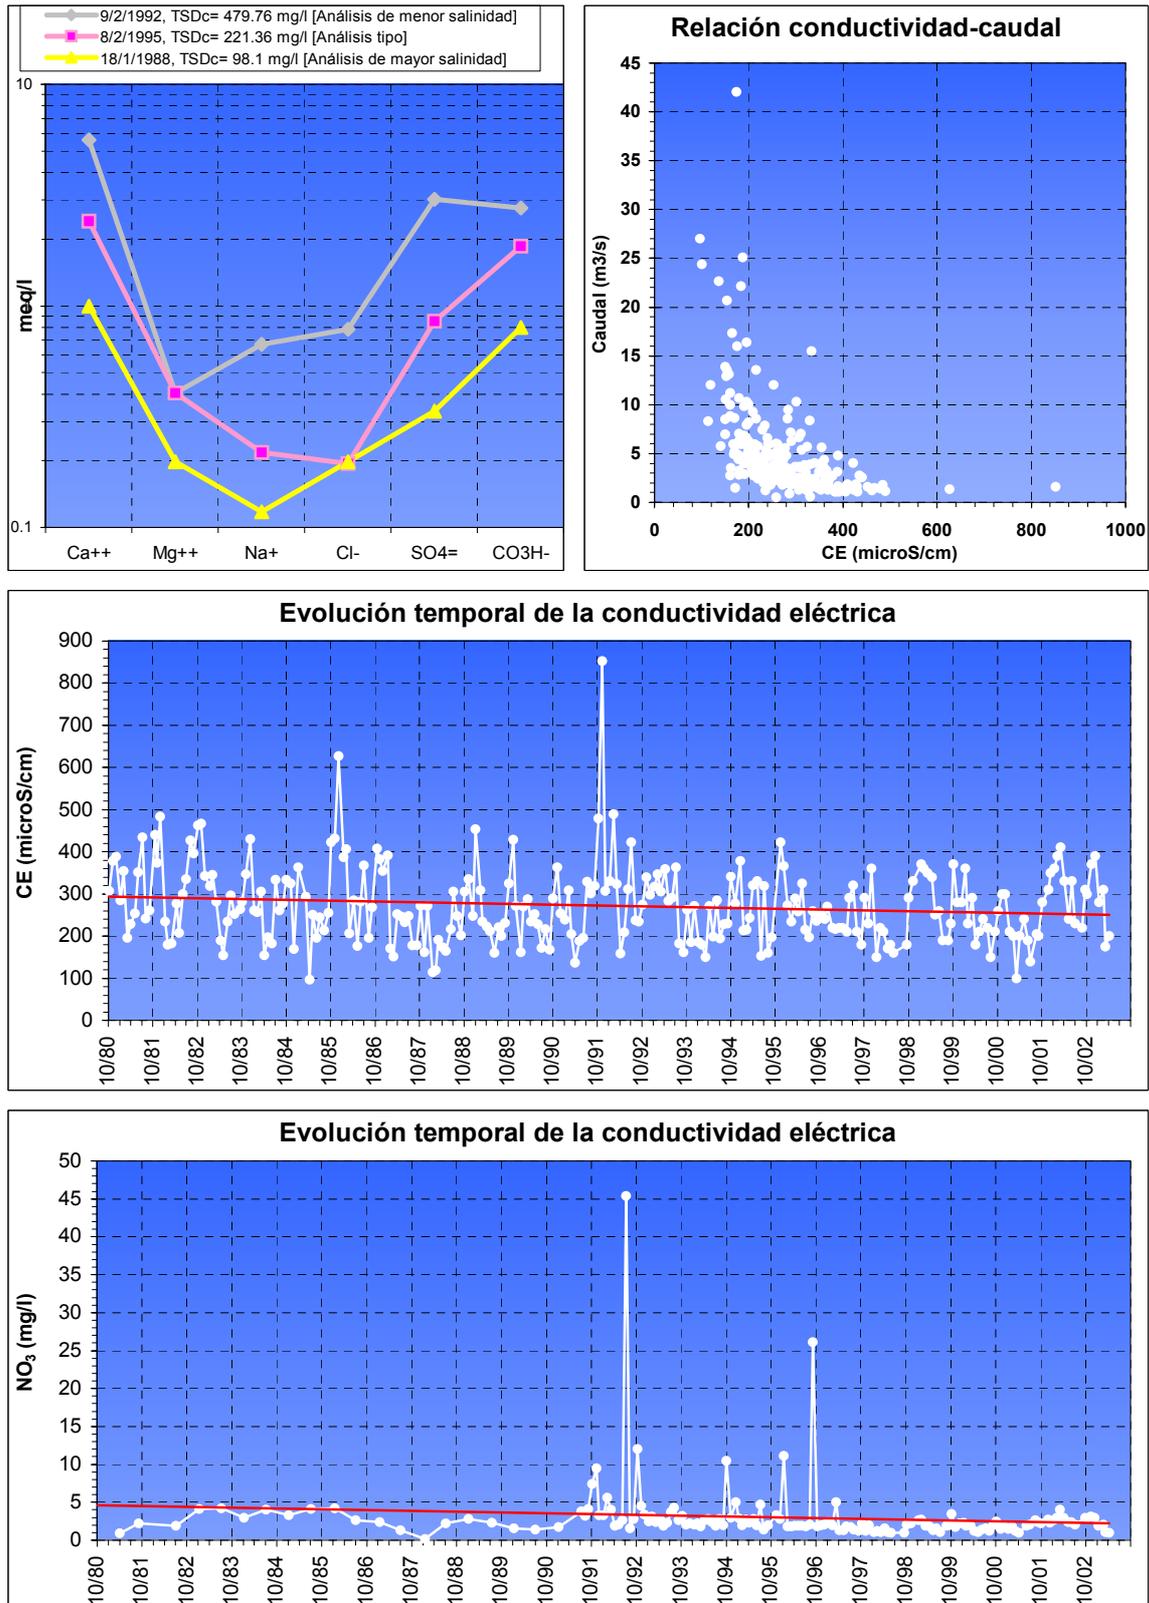
Figura 16: Calidad fisicoquímica del río Iregua en Islallana desde 1980 hasta 2002.

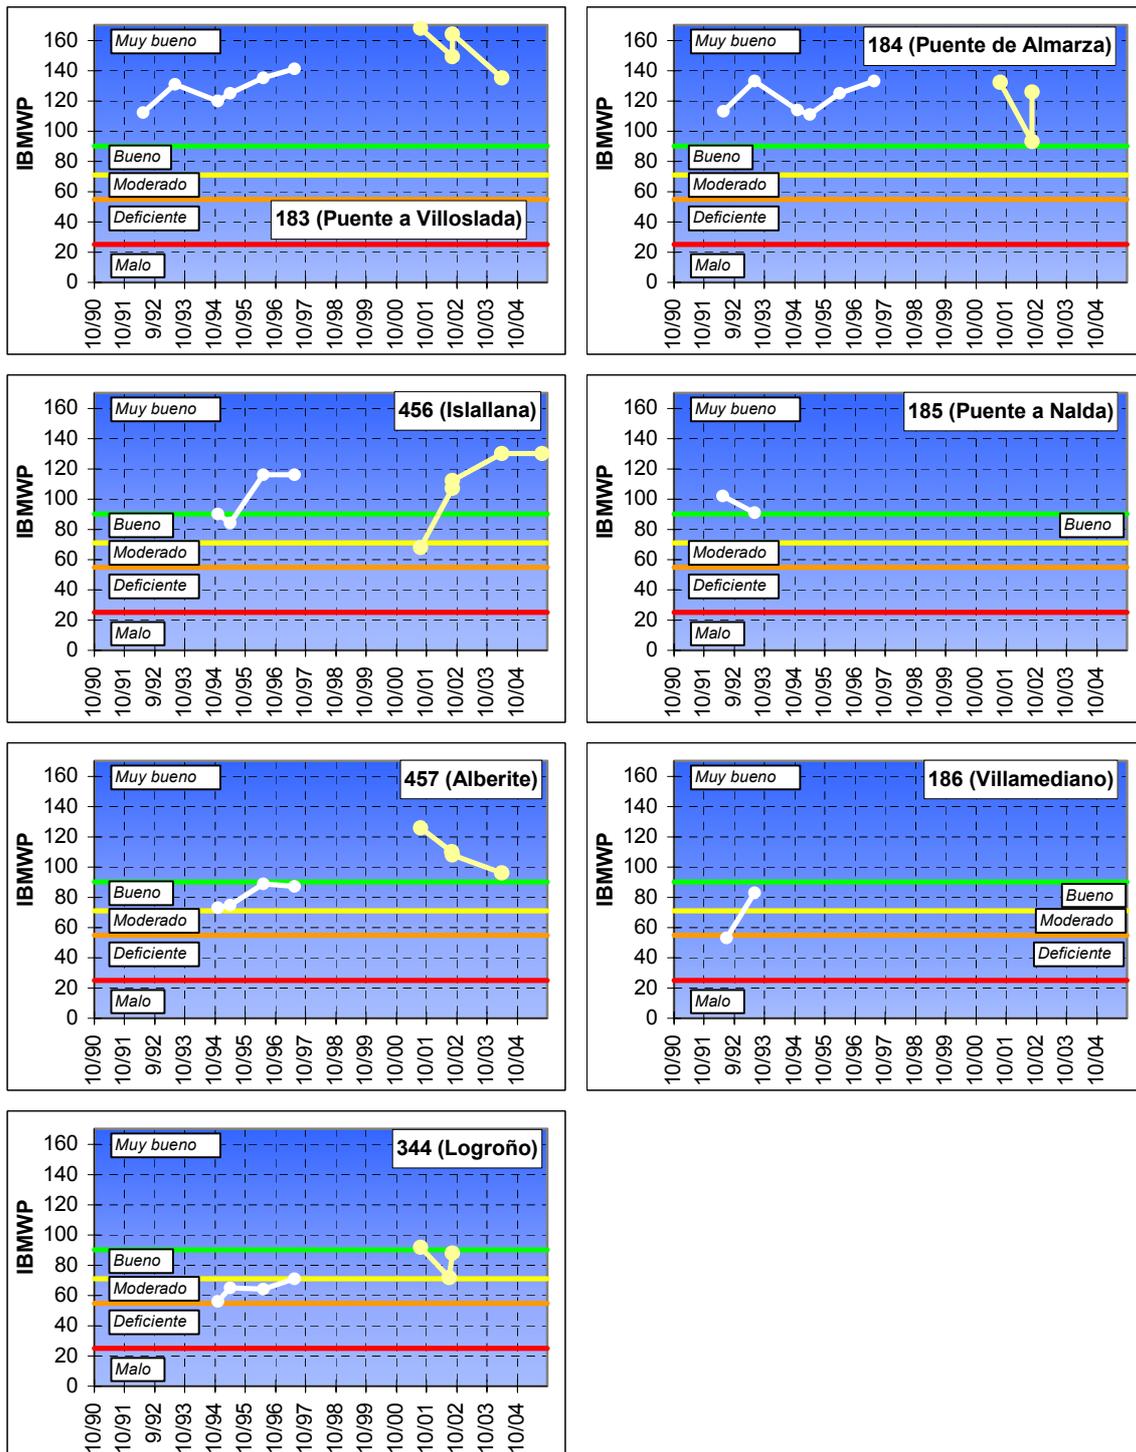
Figura 18: Valor del indicador IBMWP en las estaciones de calidad biológica de la cuenca del río Iregua.
