PLAN HIDROLÓGICO DEL RÍO IREGUA

V2.0

Zaragoza, julio de 2006

Documentación previa
para su análisis

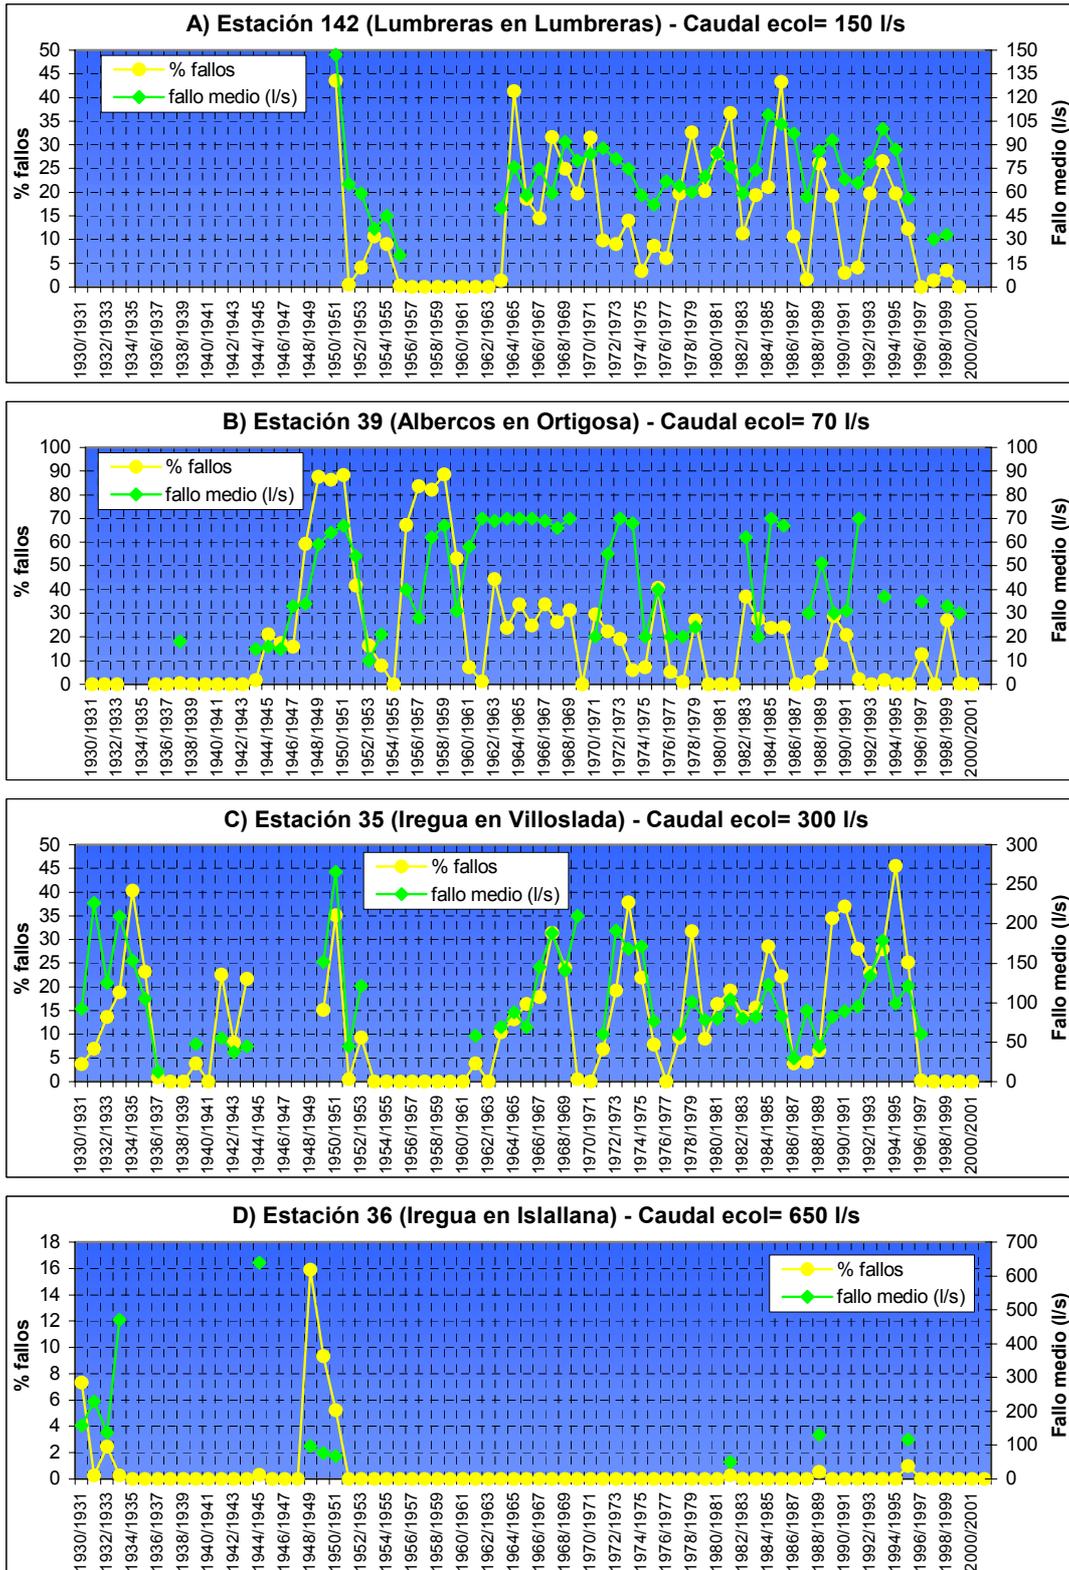
Figura 19: Evolución durante todo el periodo con datos del porcentaje de días en los que no se cumple el caudal ecológico y fallo medio anual de las estaciones de aforos del río Iregua. El porcentaje se ha estimado como el porcentaje de días que no se cumple el caudal ecológico (fallo) respecto el total de días medidos. El fallo medio se ha calculado como el valor medio de la diferencia entre el caudal ecológico y el caudal circulante en todos los días que no cumplen el caudal ecológico.

- En la estación de Islallana se cumple el caudal mínimo en, prácticamente, en todos los días de la serie disponible (figura 19-D).

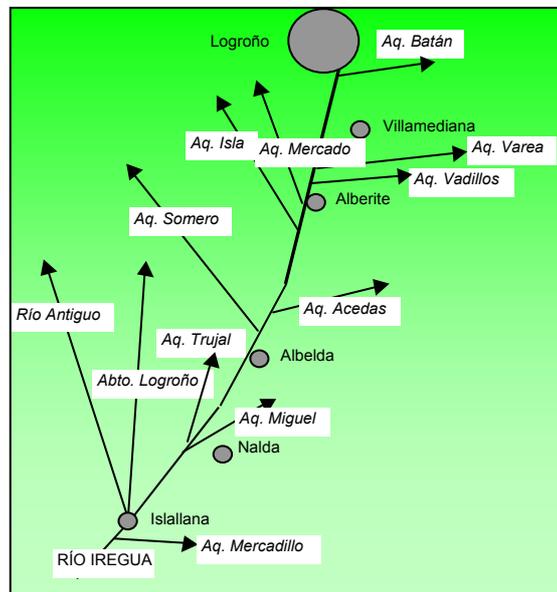
Figura 23: Principales acequias y capacidad máxima en el tramo bajo del río Iregua

Margen izquierda			Margen derecha		
Acequia	Superficie concesional (ha)	Caudal máximo (m ³ /s)	Acequia	Superficie concesional (ha)	Caudal máximo (m ³ /s)
Mercado	655	0.6	Batán	138	0.15
Isla	1082	0.7	Varea	379	0.5
Somero		0.6	Vadillos	232	0.25
Trujal		0.4	Acedas	1483	1.0
Antiguo	2621	1.3	Miguel		0.25
			Mercadillo	6

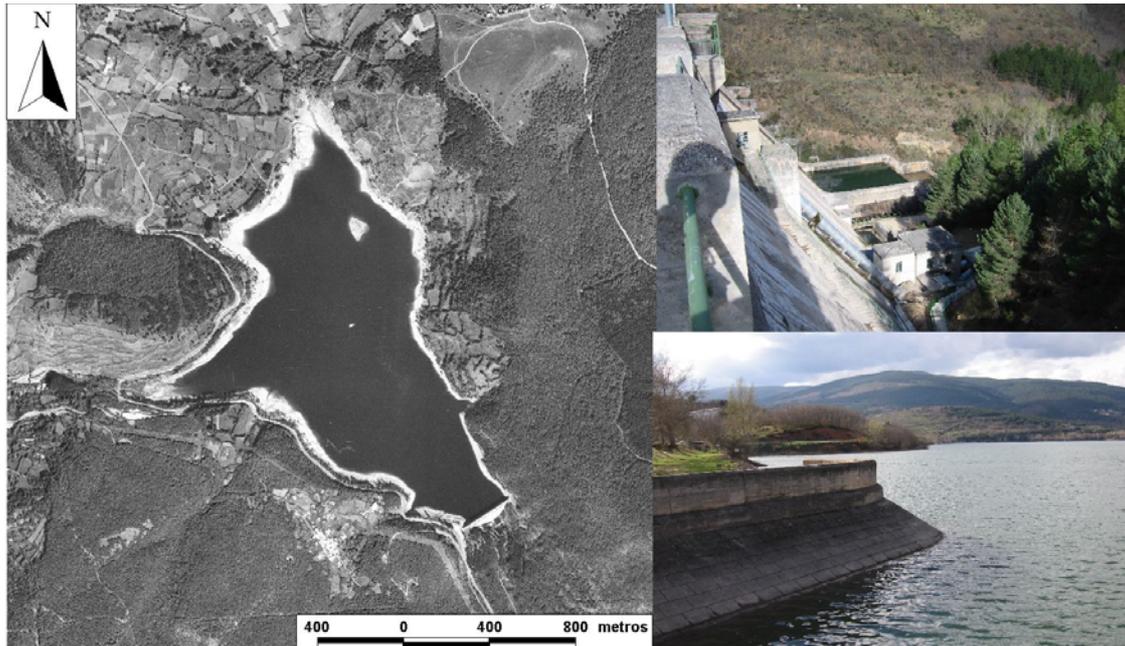
Figura 27: Embalse de González Lacasa. Imagen de 1998 (vuelo SIG Oleícola) y fotos de la lámina de agua y de la presa el 5/4/2006.

El embalse de González Lacasa (Figuras 27 y 28) se encuentra en el término municipal de Ortigosa de Cameros. Se puso en funcionamiento en 1947 aunque fue finalmente construido en 1962. Este mismo año se puso en funcionamiento el canal alimentador desde el río Iregua hasta el embalse con una capacidad máxima de 8 m³/s. Sin este canal alimentador el embalse no se llenaba en ningún año dado que las aportaciones del río Ortigosa eran insuficientes, como puede observarse claramente en la Figura 28. Su altura máxima es 54 m y la capacidad máxima útil después del recrecimiento es 32 hm³.

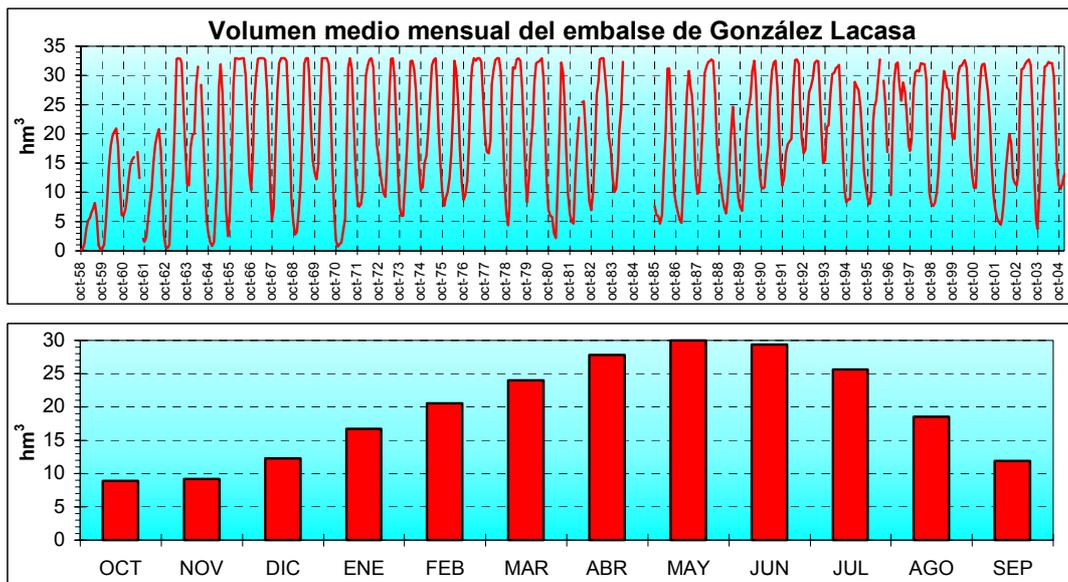
Figura 28: Evolución temporal del volumen medio mensual del embalse de González Lacasa.

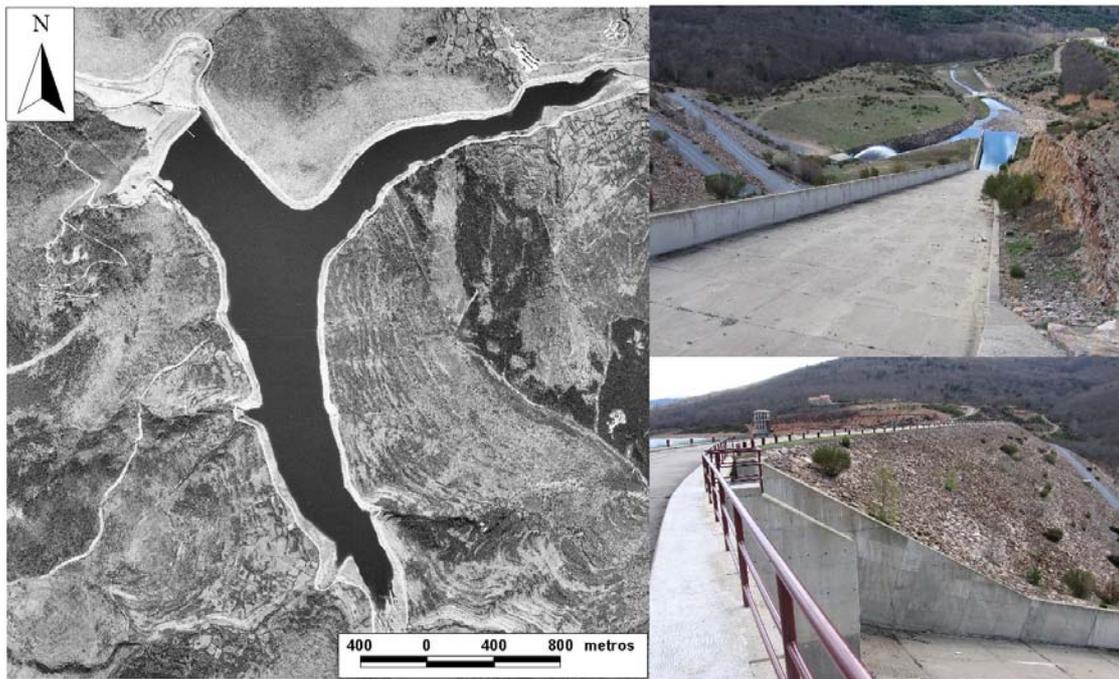
Figura 29: Embalse de Pajares. Imagen de 1998 (vuelo SIG Oleícola) y fotos de la lámina de agua y de la presa el 5/4/2006.

El embalse actual de Pajares se terminó en 1995 y se encuentra en el término municipal de Lumbreras (Figuras 29 y 30). Su altura máxima es 66 m y su capacidad 35 hm³.

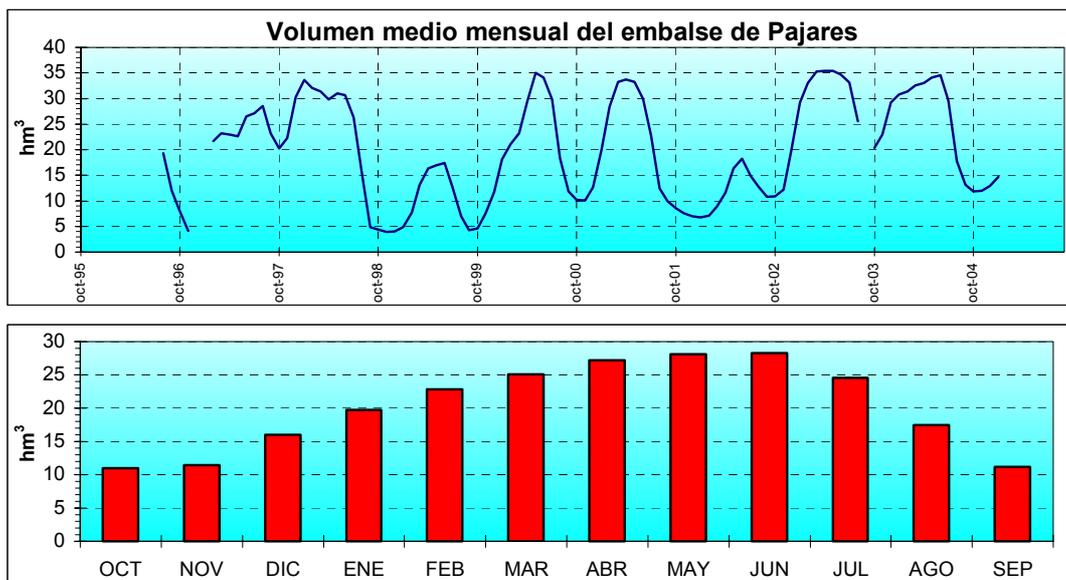
Figura 30: Evolución temporal del volumen medio mensual del embalse de Pajares

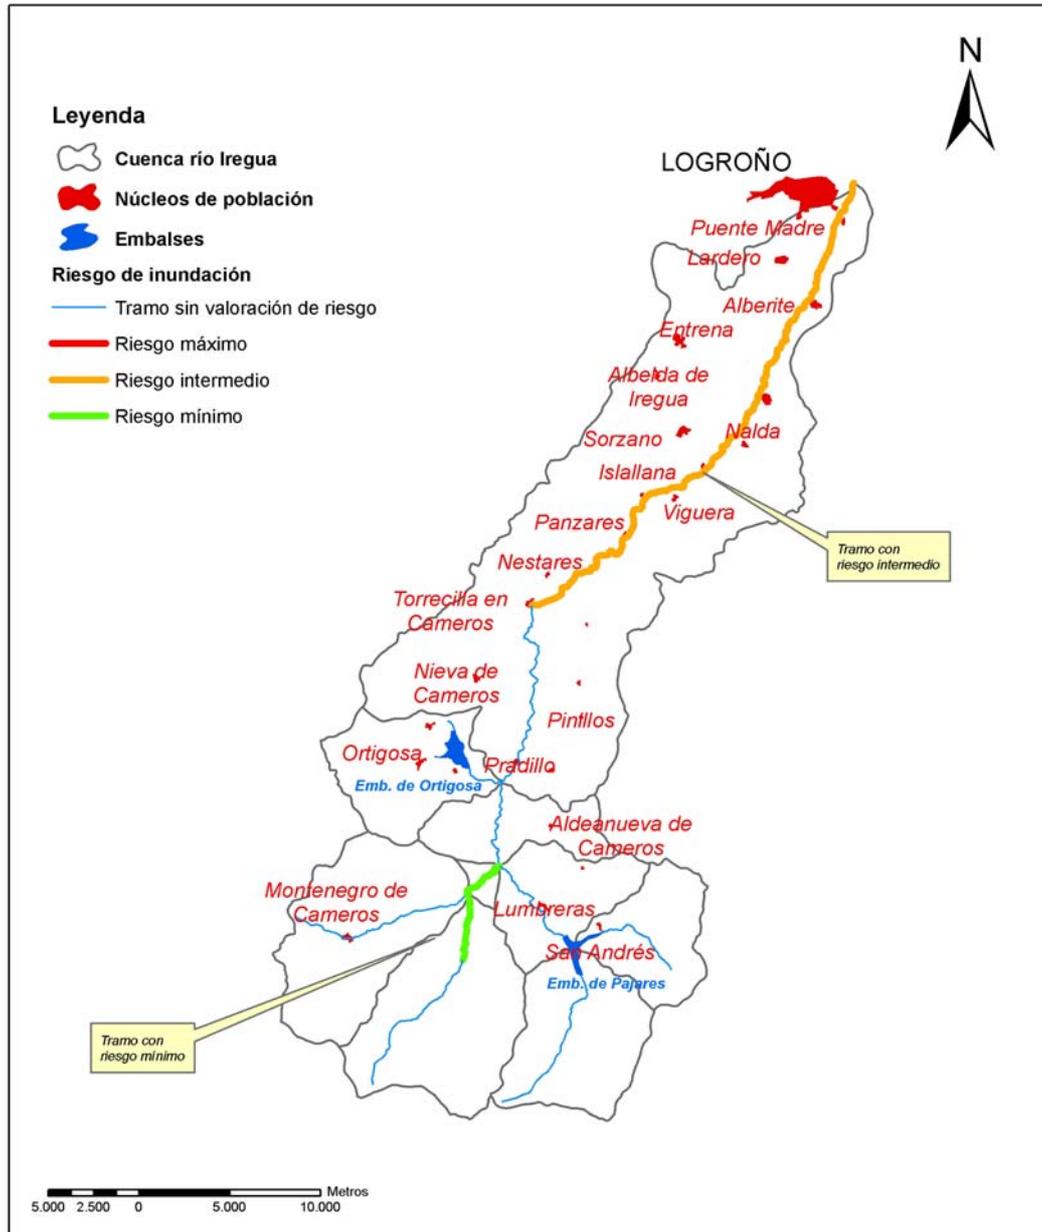
Figura 31: Valoración del río Iregua en función del riesgo de inundación.

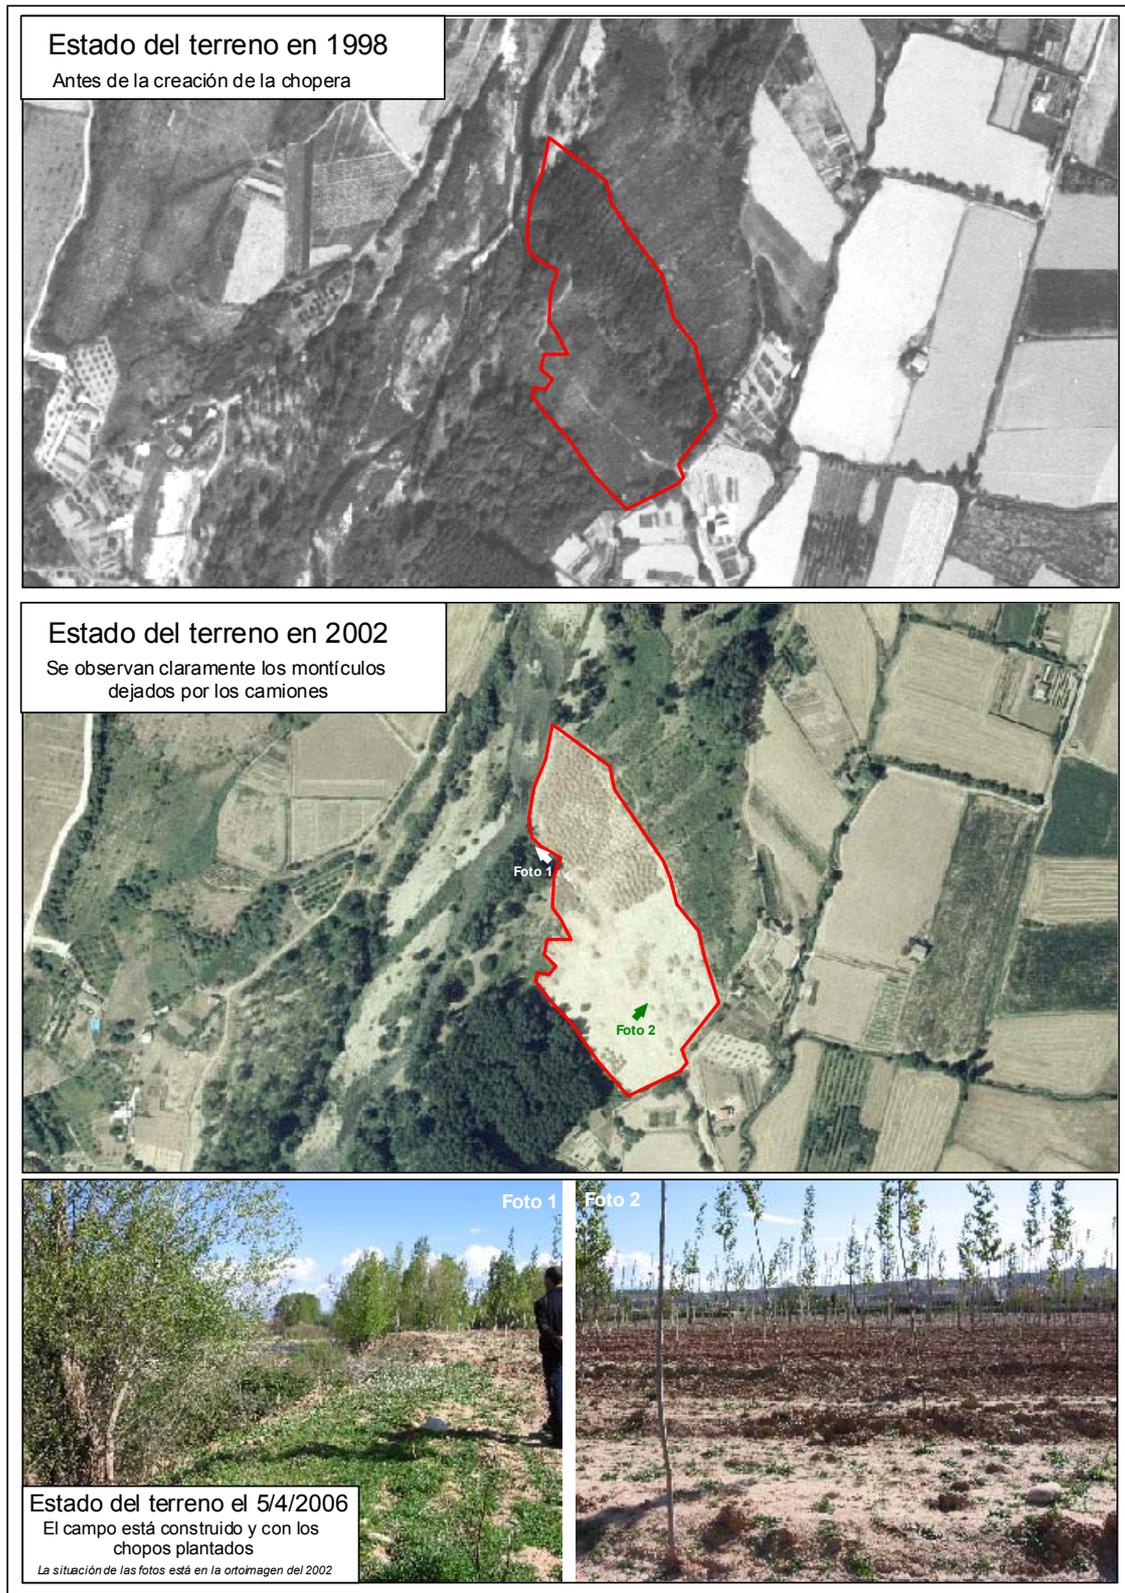
Figura 32: Ejemplo de invasión de cauce por la creación de nuevos campos de cultivo en la zona de dominio público hidráulico sobre imágenes del GIS Ortoleíola de 1998 y GISPAC del 2002 del Ministerio de Agricultura.

<p>Puente de la carretera en el parque fluvial del Iregua en Villamediano. Cuando se producen riadas de importancia hay que dragar el río para dejar espacio a futuras avenidas.</p>	<p>Chopera construida en la zona de dominio público hidráulico (ver Figura 32)</p>

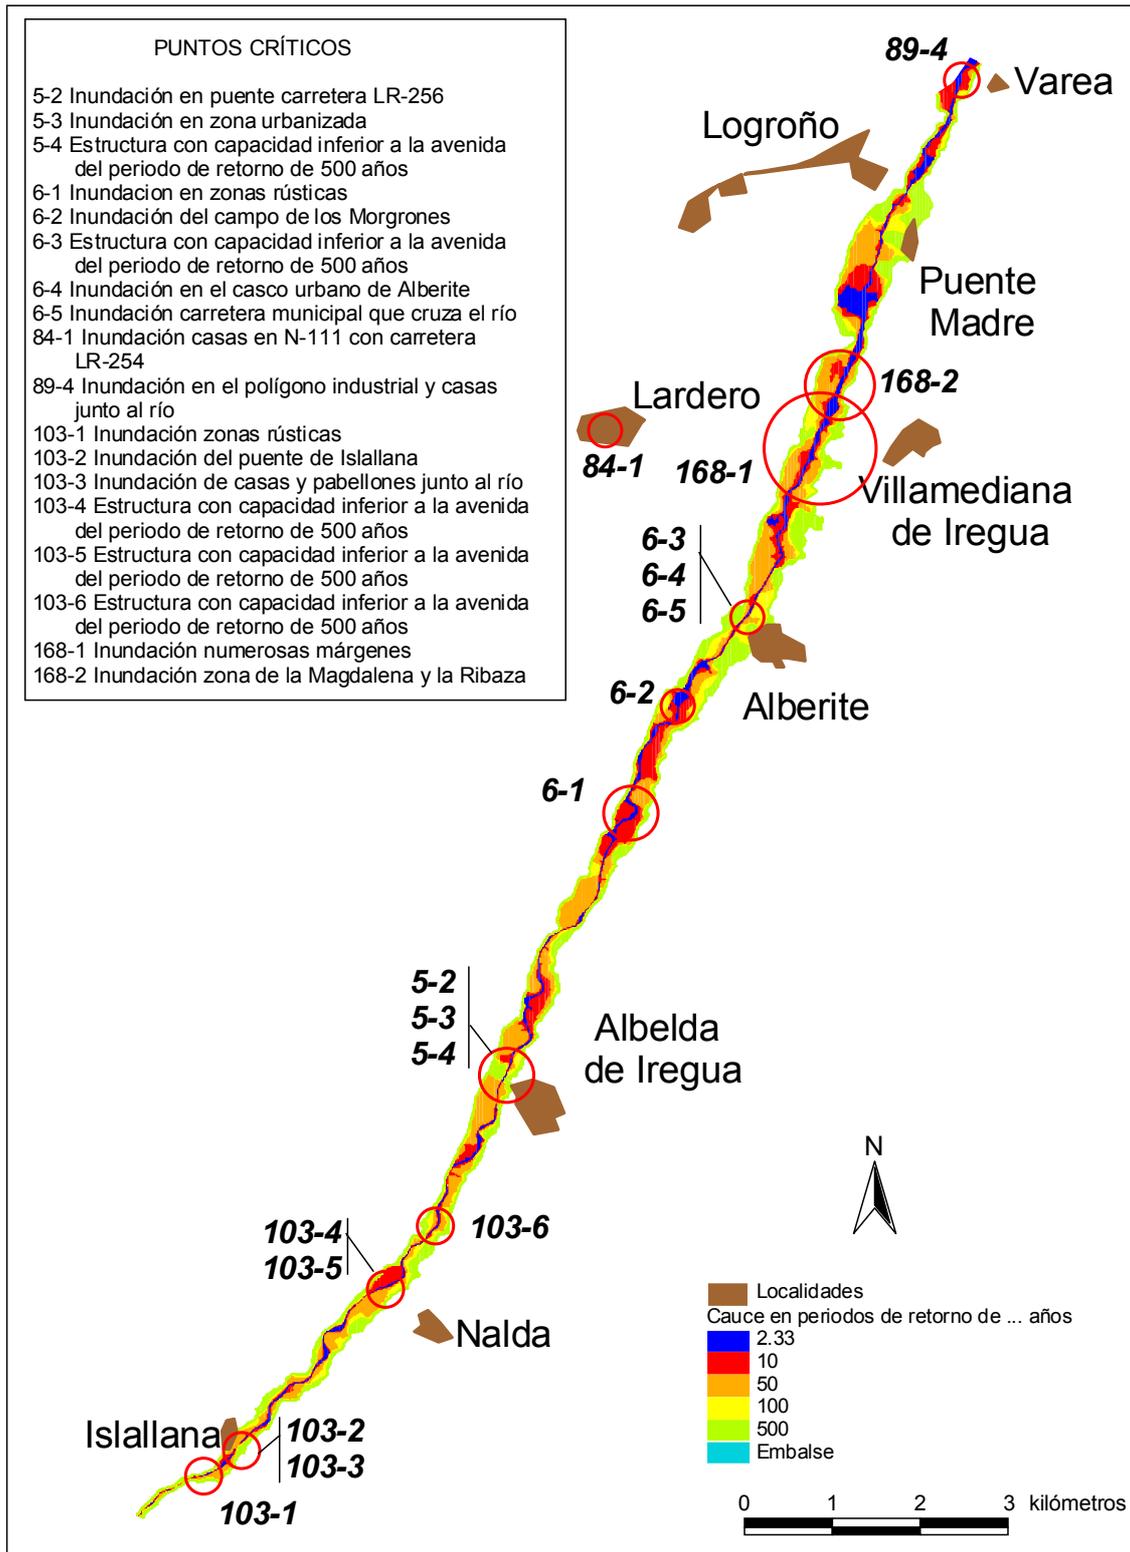
Figura 33: Delimitación de zonas inundables y puntos críticos del tramo bajo del río Iregua. Tomado de GR (2005).

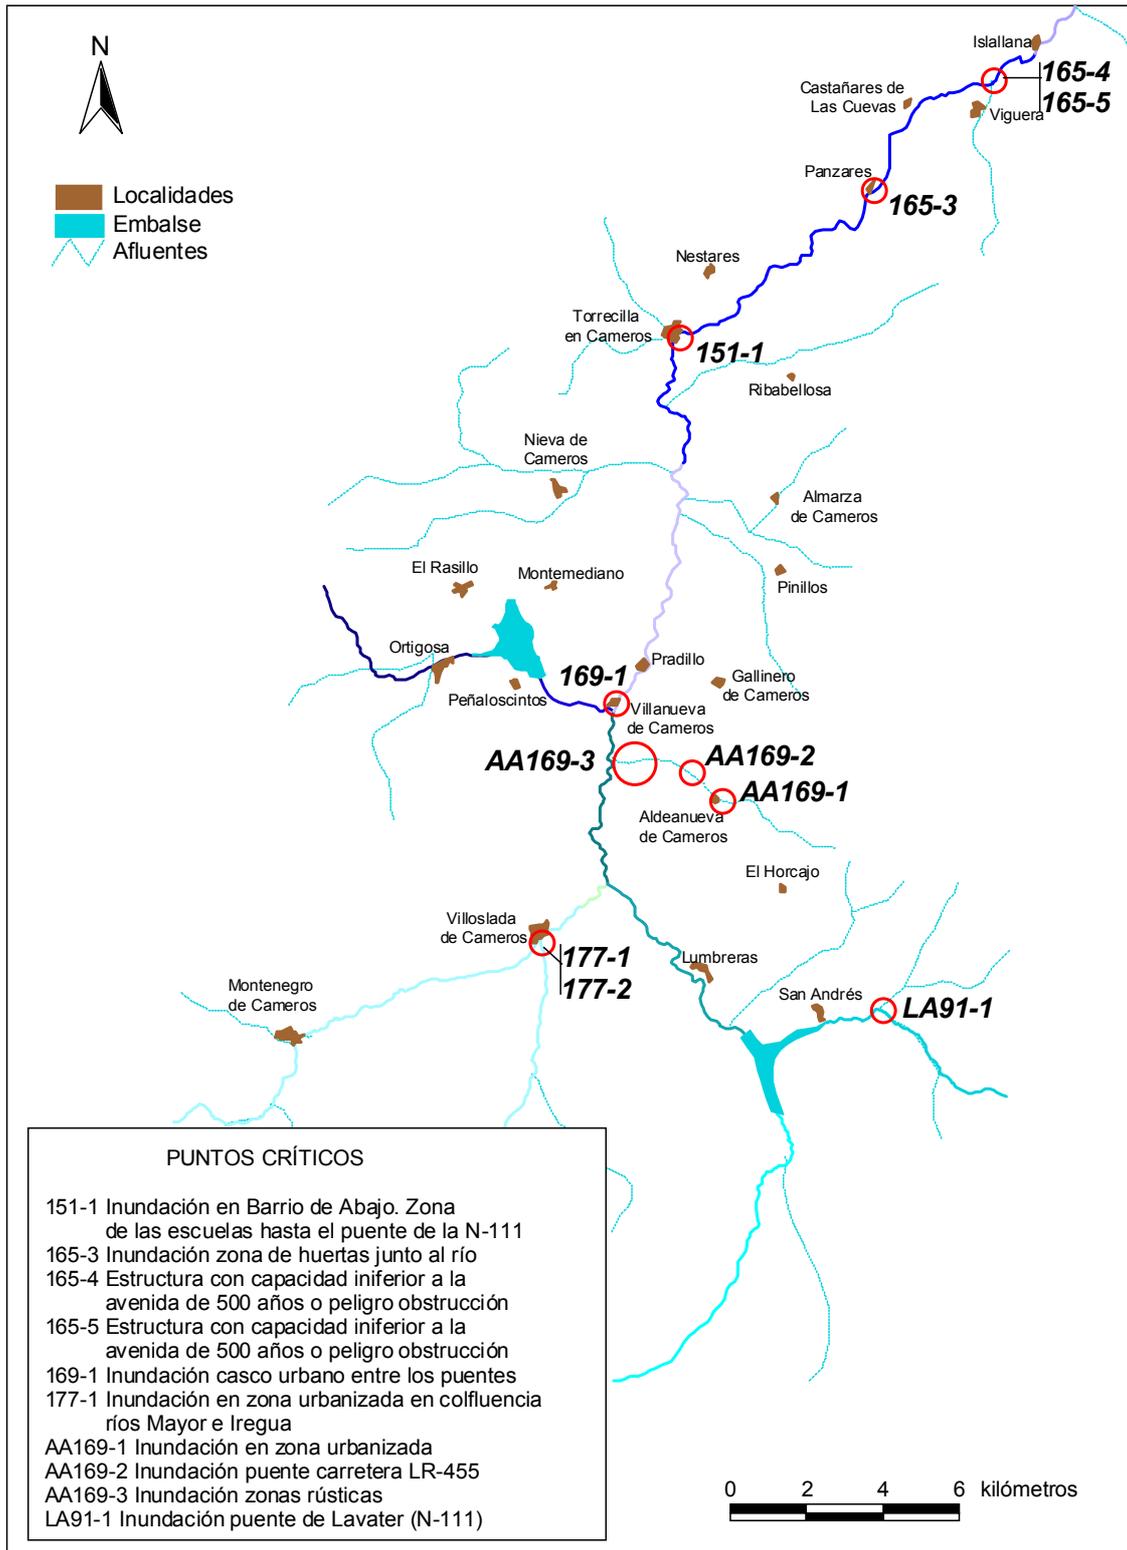
Figura 34 Delimitación de zonas inundables y puntos críticos del tramo bajo del río Iregua. Tomado de GR (2005)

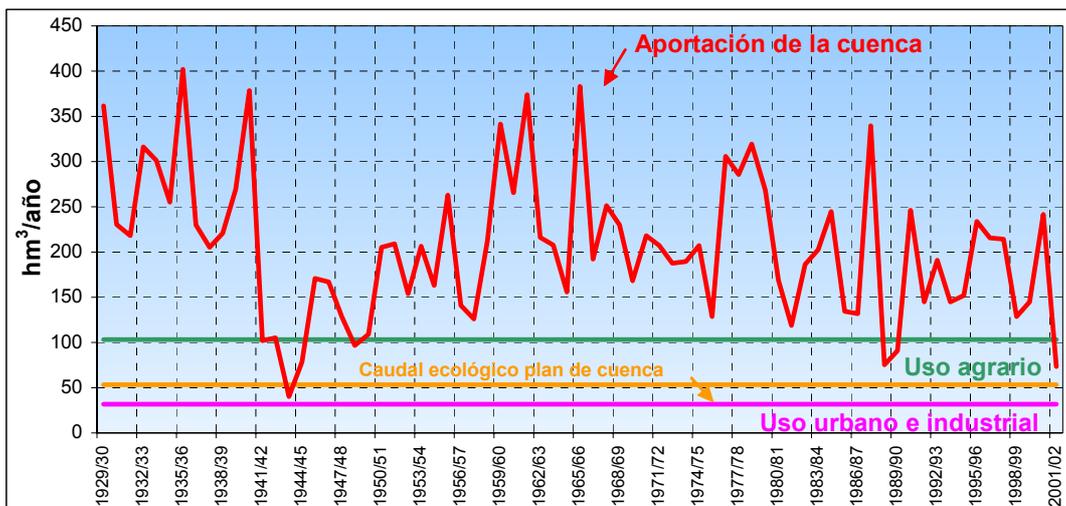
Figura 35 Aportaciones anuales de la cuenca del río Iregua y comparación con los usos de agua.

Una vez puesto en funcionamiento el embalse de Pajares los usos de agua actuales que dependen de la cuenca del Iregua, no presentan en general problemas de suministro, aunque según la serie histórica de aportaciones en régimen natural existen algunos periodos en los que la aportación no satisface a las necesidades hídricas. Los años más secos han sido (Figura 35 1943/44 y 1944/45, 1948/49, 1988/89, 1989/90 y 2001/02. El año más seco fue el año 1943/44 con 44 hm³.

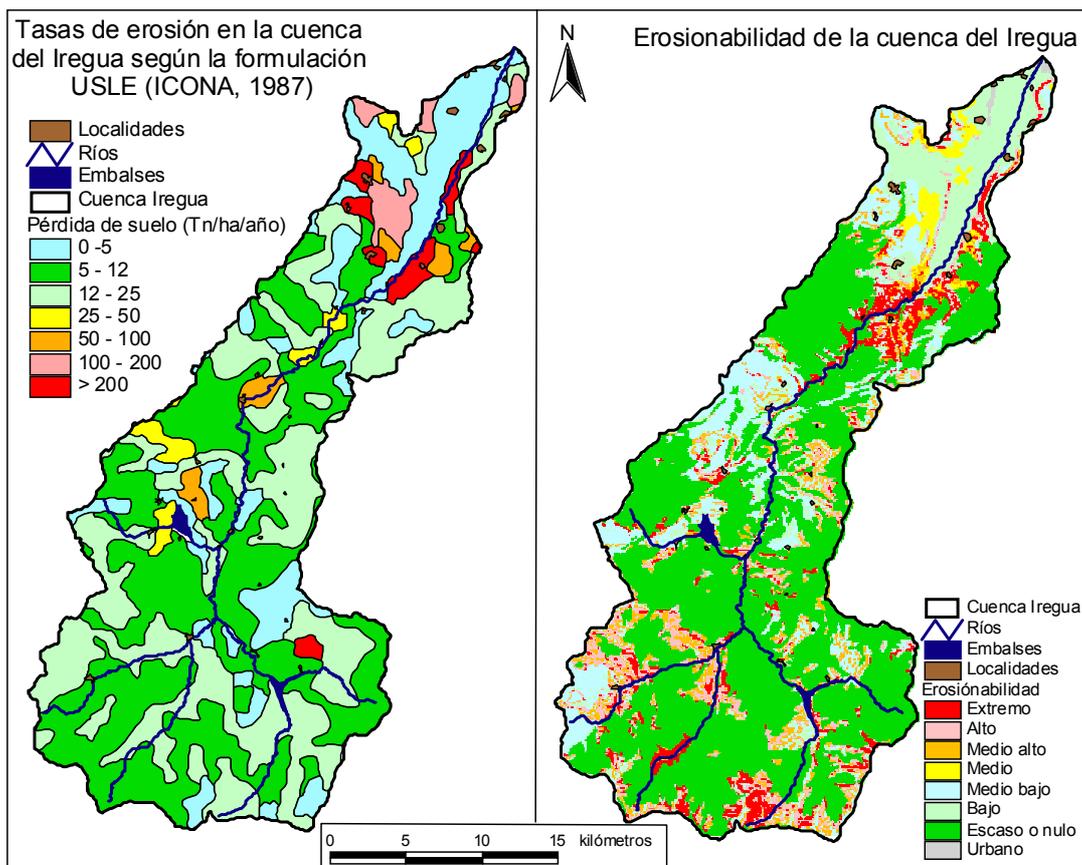
Figura 36 Erosión del suelo en la cuenca del río Iregua.

Los puntos en los que hay mayor incidencia de la erosión son las proximidades de Viguera, Nalda, Albelda, Castañares y Sorzano. En la cabecera, y relacionado con las mayores pendientes, existen algunas áreas de erosionabilidad elevada.

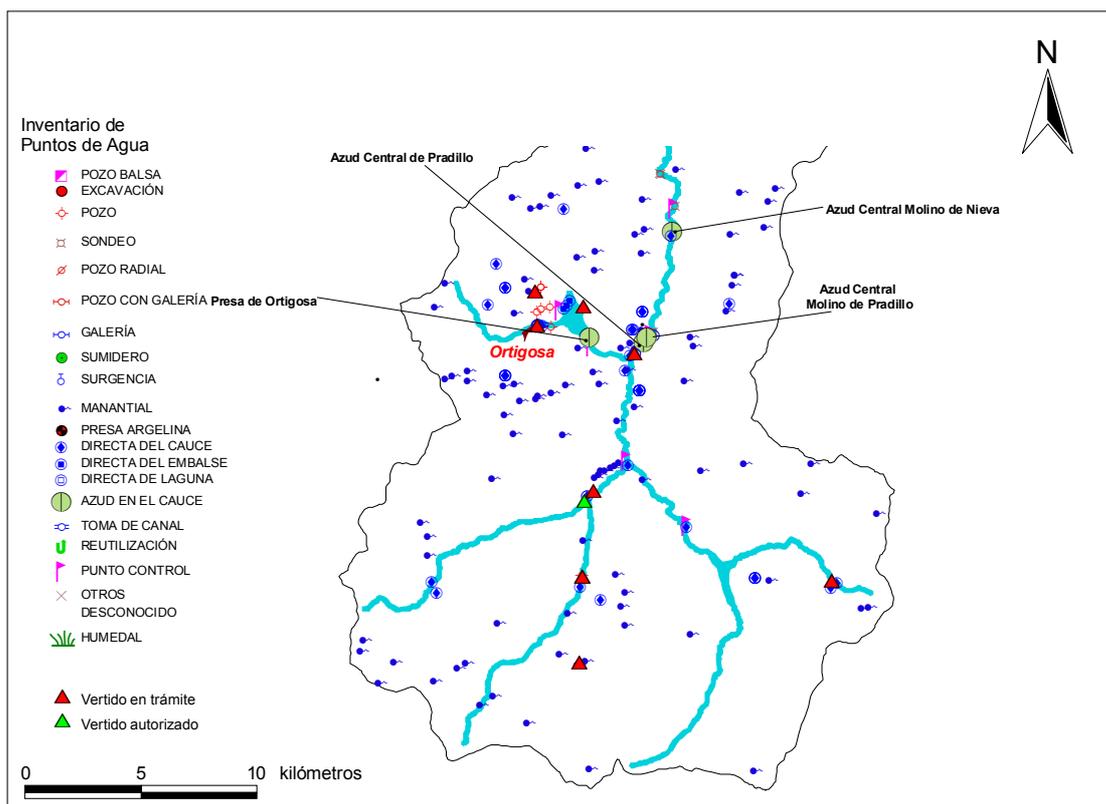
Figura 37: Principales impactos de la masa de agua superficial del río Iregua desde cabecera hasta el embalse de Las Torcas.

El análisis de las presiones e impactos sobre esta masa de agua (Figura 37) pone de manifiesto que es empleada para abastecimiento de Montenegro de Cameros y Villoslada de Cameros, con 100 y 389 habitantes en 2005, respectivamente. Destaca el incremento de la población en verano. Su abastecimiento se realiza desde tomas de aguas superficiales de los ríos Iregua (Villoslada) y Mayor (Montenegro).

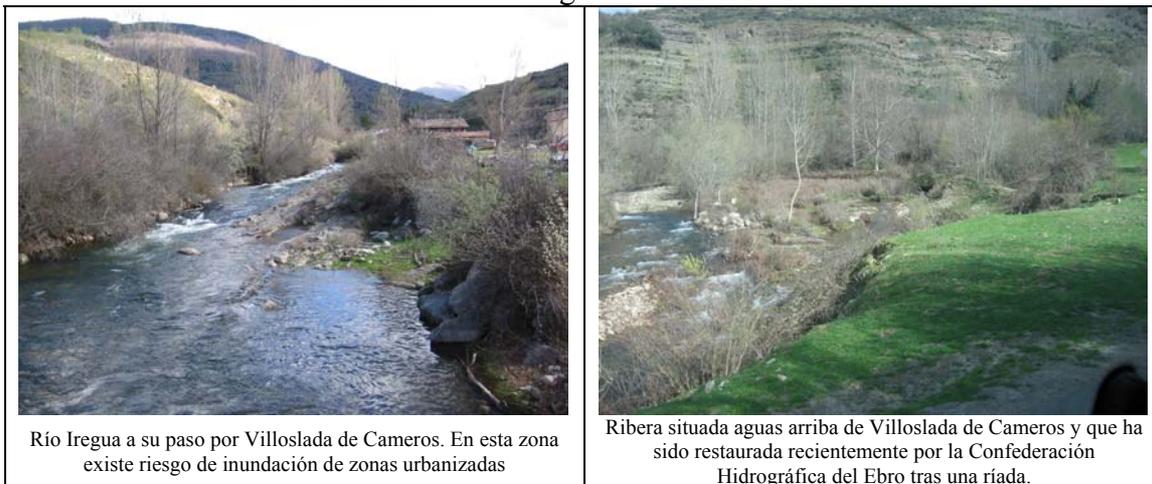
Figura 38: Algunos problemas del río Iregua desde el nacimiento hasta el azud del canal alimentador. Fotografías tomadas el 5/4/2006.

Los principales problemas y soluciones de la masa de agua son (Figura 38):

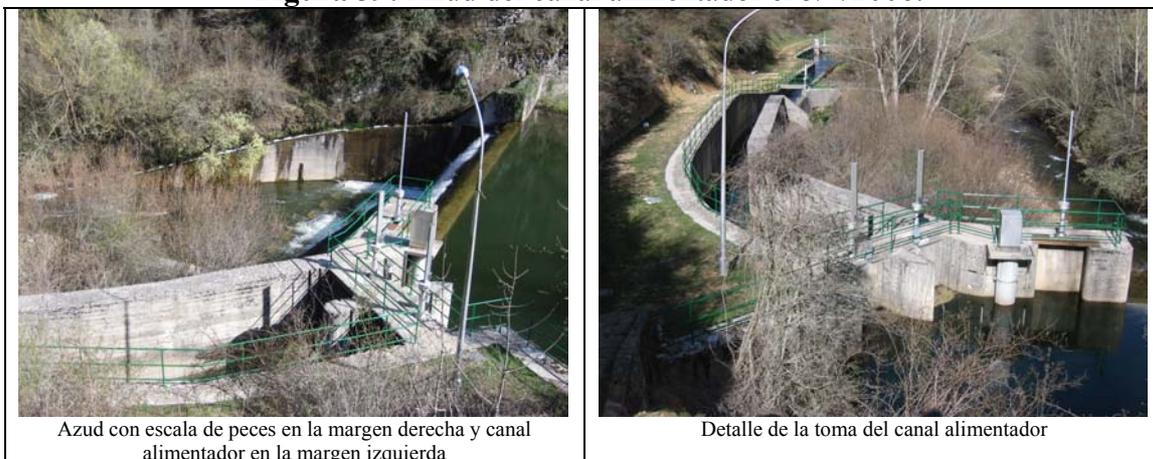
Figura 39: Azud del canal alimentador el 5/4/2006.

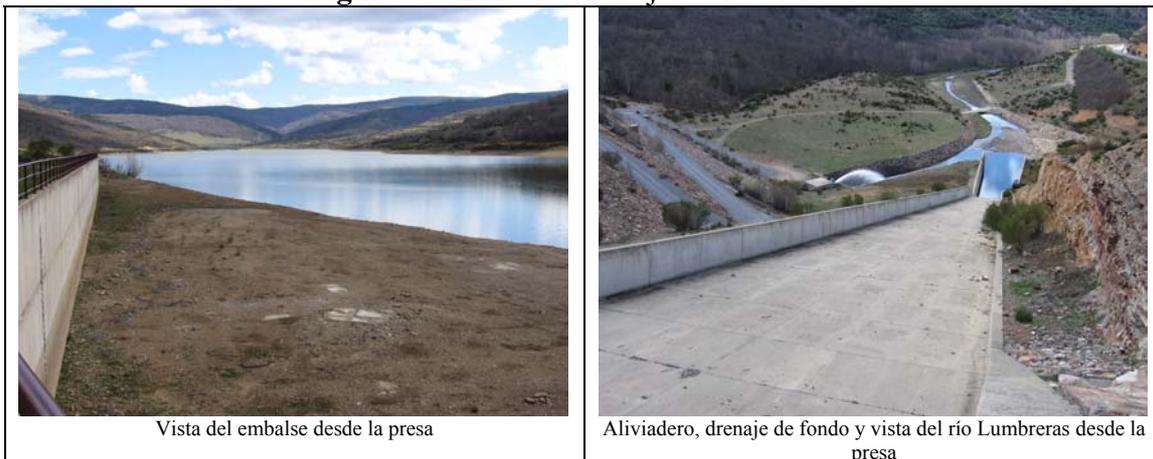
La presa de Pajares tiene una altura de 73 metros y no tiene escala de peces (Figura 40). El embalse se puso en funcionamiento en 1995 y hasta el momento no hay un desarrollo destacado de usos lúdicos relacionados con la presa. Se encuentra muy próximo a una vía de comunicación importante y muy transitada, por lo que el acceso es sencillo. Una pista forestal recorre todo su perímetro, lo que también facilita el acercamiento a la lámina de agua, por lo que la instalación de alguna infraestructura puede suponer el comienzo del desarrollo de ciertas actividades recreativas.

Figura 40: Embalse de Pajares el 5/4/2006.

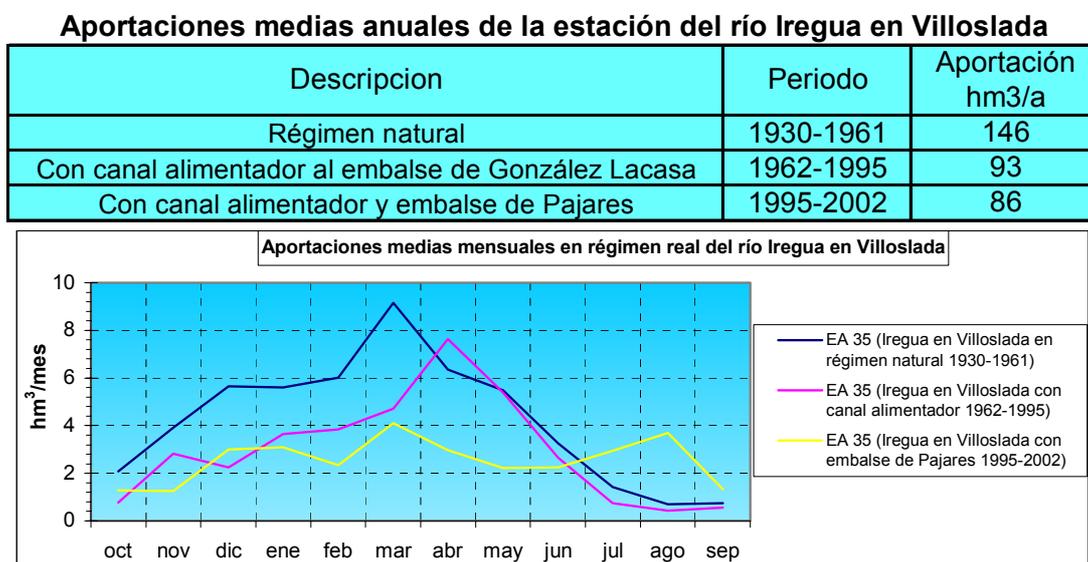
Figura 41: Aportaciones medias de la estación de aforos del río Iregua en Villoslada en función de la puesta en funcionamiento de las infraestructuras hidráulicas que le afectan.

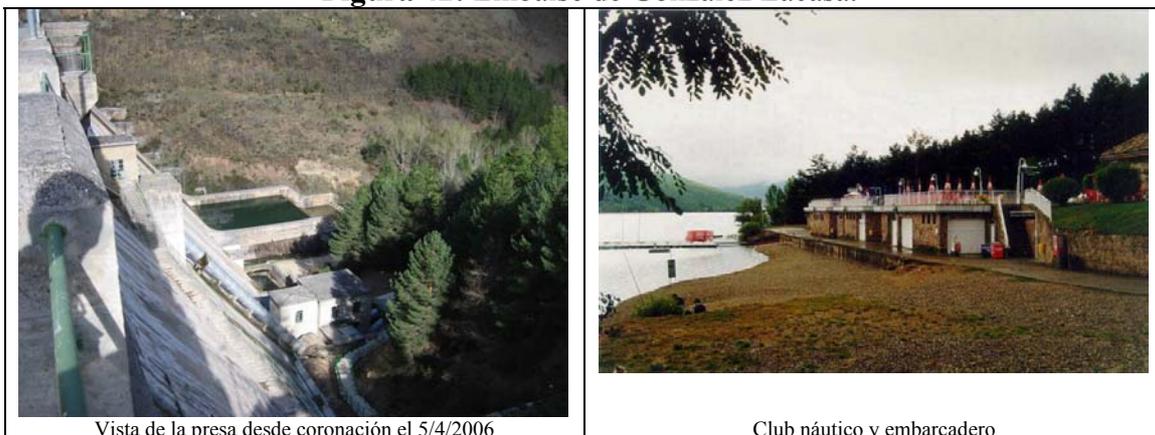
Figura 42: Embalse de González Lacasa.

Los principales problemas y soluciones de la masa de agua son (Figura 42):

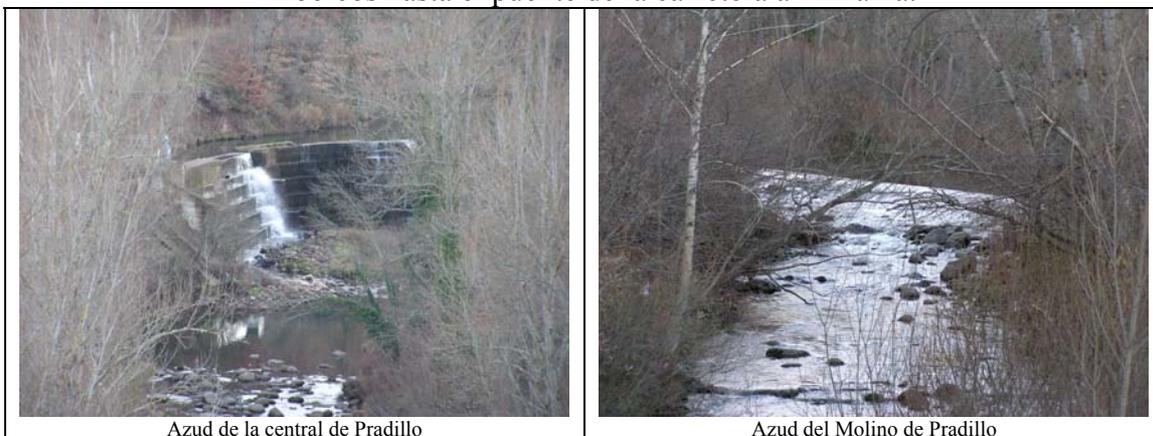
Figura 43: Azudes de la masa de agua del río Iregua desde la desembocadura del río Albercos hasta el puente de la carretera a Almarza.

Azud de la central de Pradillo

Azud del Molino de Pradillo

El análisis de las presiones e impactos sobre esta masa de agua (Figura 37) pone de manifiesto que su margen derecha forma parte del LIC de la Sierra de la Demanda, Urbión, Cebollera y Cameros, la toma de agua para Pradillo (65 habitantes en 2005), la existencia de los azudes de la central de Pradillo, Molino de Pradillo y del Molino de Nieva (Figura 43) y la alteración del régimen natural producida por los embalses situados aguas arriba.

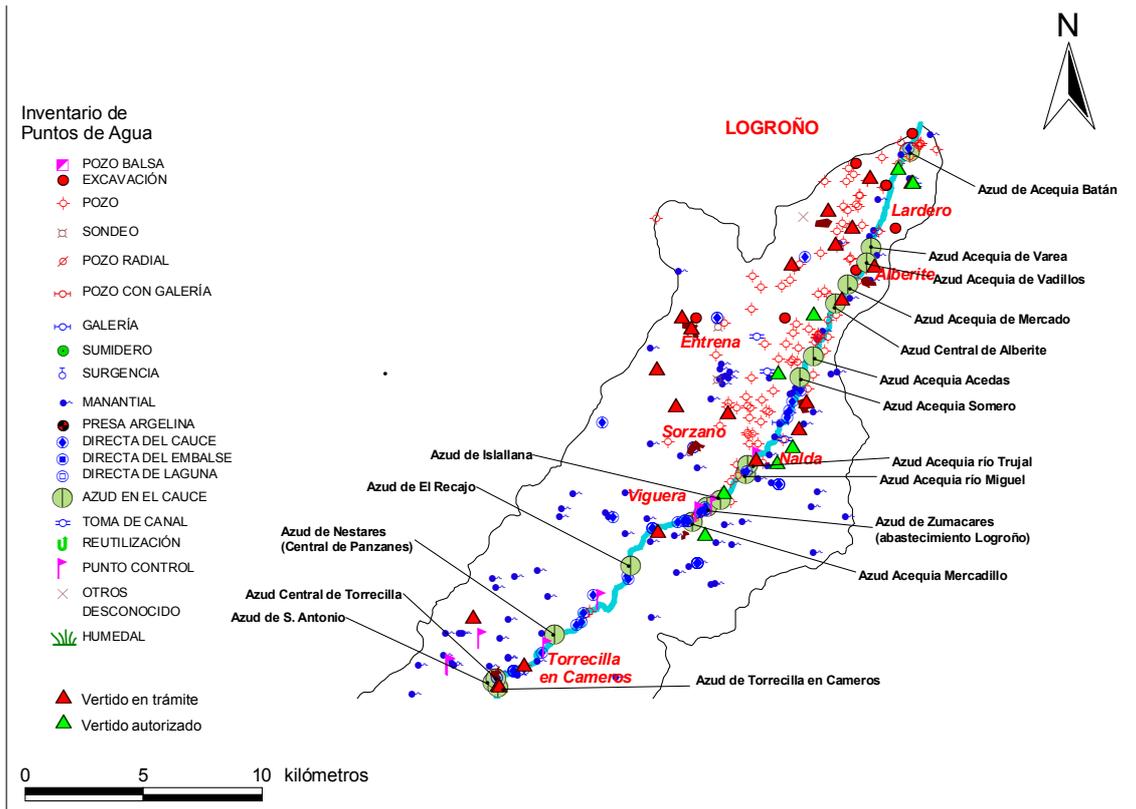
Figura 44: Principales presiones del río Iregua desde Torrecilla hasta su desembocadura en el río Ebro

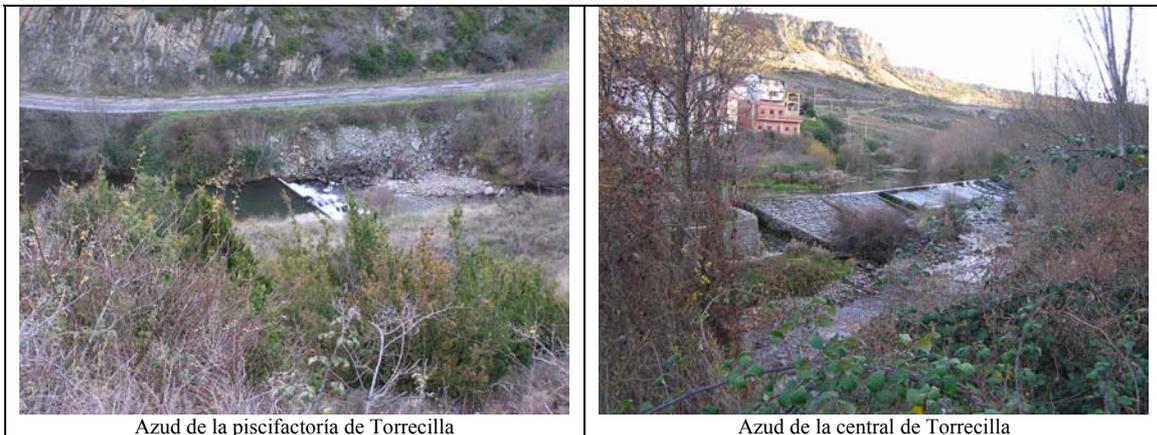
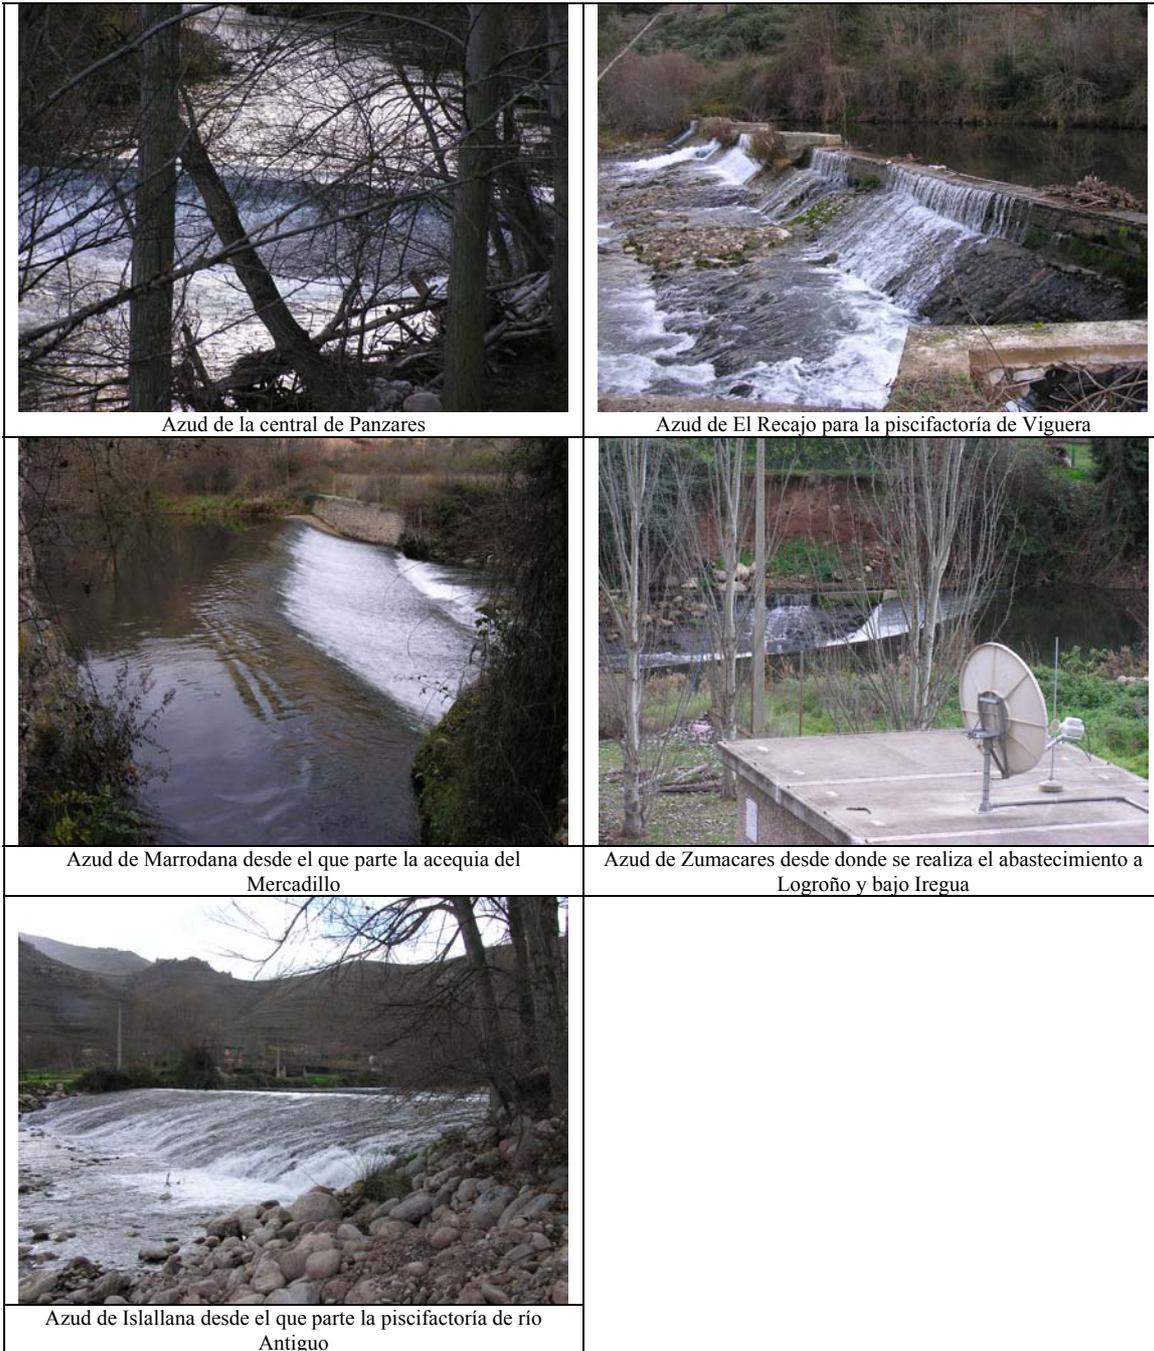
Figura 45: Azudes de la masa de agua del río Iregua desde el puente de la carretera a Almarza hasta el azud de Islallana.

Figura 45 (continuación): Azudes de la masa de agua del río Iregua desde el puente de la carretera a Almarza hasta el azud de Islallana.

Las principales presiones a las que está sometida esta masa de agua son (Figuras 44 y 45):
