PLAN HIDROLÓGICO DEL RÍO IREGUA

V2.0

Zaragoza, julio de 2006

Documentación previa
para su análisis

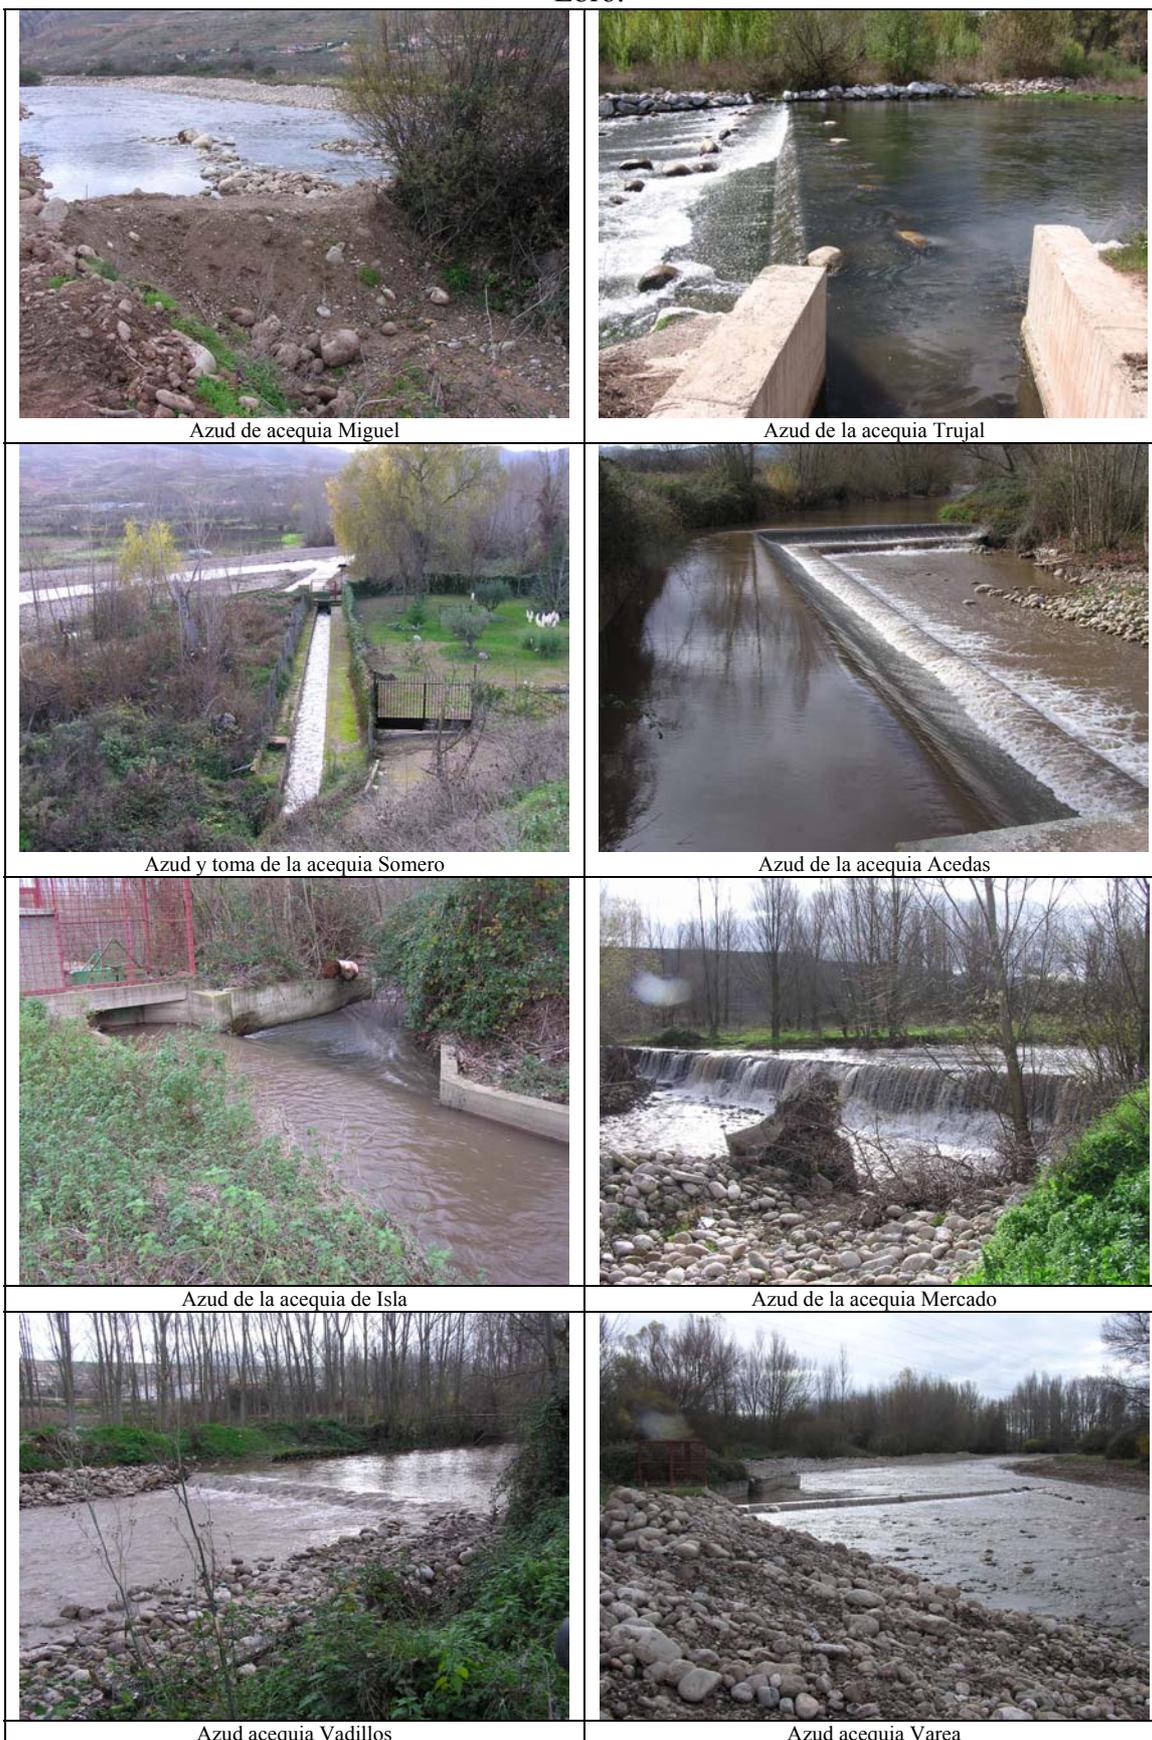
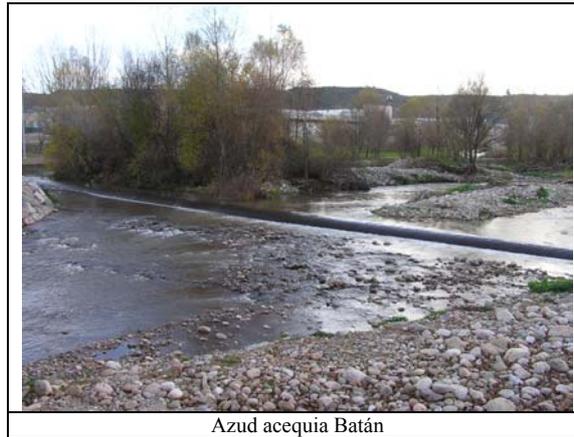
Figura 46: Masa de agua del río Iregua desde Islallana hasta su desembocadura en el Ebro.

Figura 46 (continuación): Masa de agua del río Iregua desde Islallana hasta su desembocadura en el Ebro.

Azud acequia Batán

Las principales presiones a las que está sometida esta masa de agua son (Figuras 46 y 47):

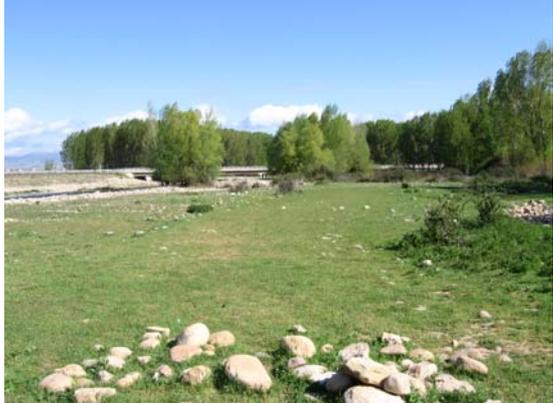
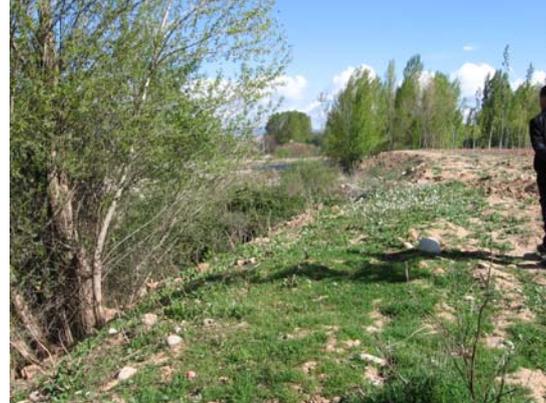
<p>Puente de la carretera en el parque fluvial del Iregua en Villamediano. Cuando se producen riadas de importancia hay que dragar el río para dejar espacio a futuras avenidas.</p>	<p>Chopera construida en la zona de dominio público hidráulico (ver Figura 32)</p>

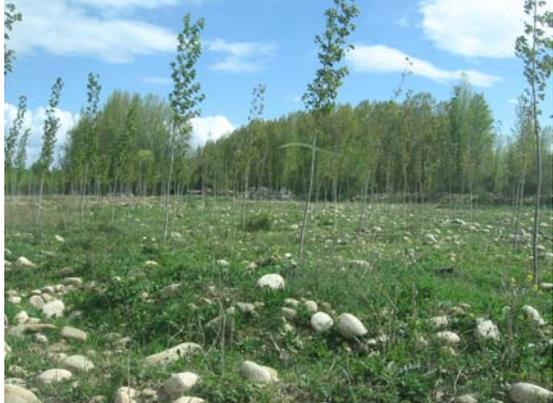
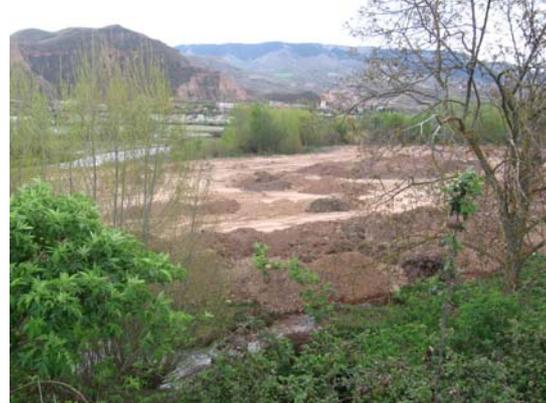
<p>Chopera construida recientemente en la margen izquierda del río Iregua al lado del cauce</p>	<p>Campo de cultivo en ribera en construcción dentro del término municipal de Albelda de Iregua</p>
