FICHA DE PIEZÓMETRO

| TOPONIMIA | | HORNILLALASTRA MMA. CAMINO A CORNEJO | | CÓDIGO IDENTIFICACIÓN | | 09.103.01 | |
| CÓDIGO IPA | | 190680023 N° MTN 1:50.000 1906 MUNICIPIO MERINDAD DE SOTOSCUEVA (BURGOS) | | | | | |

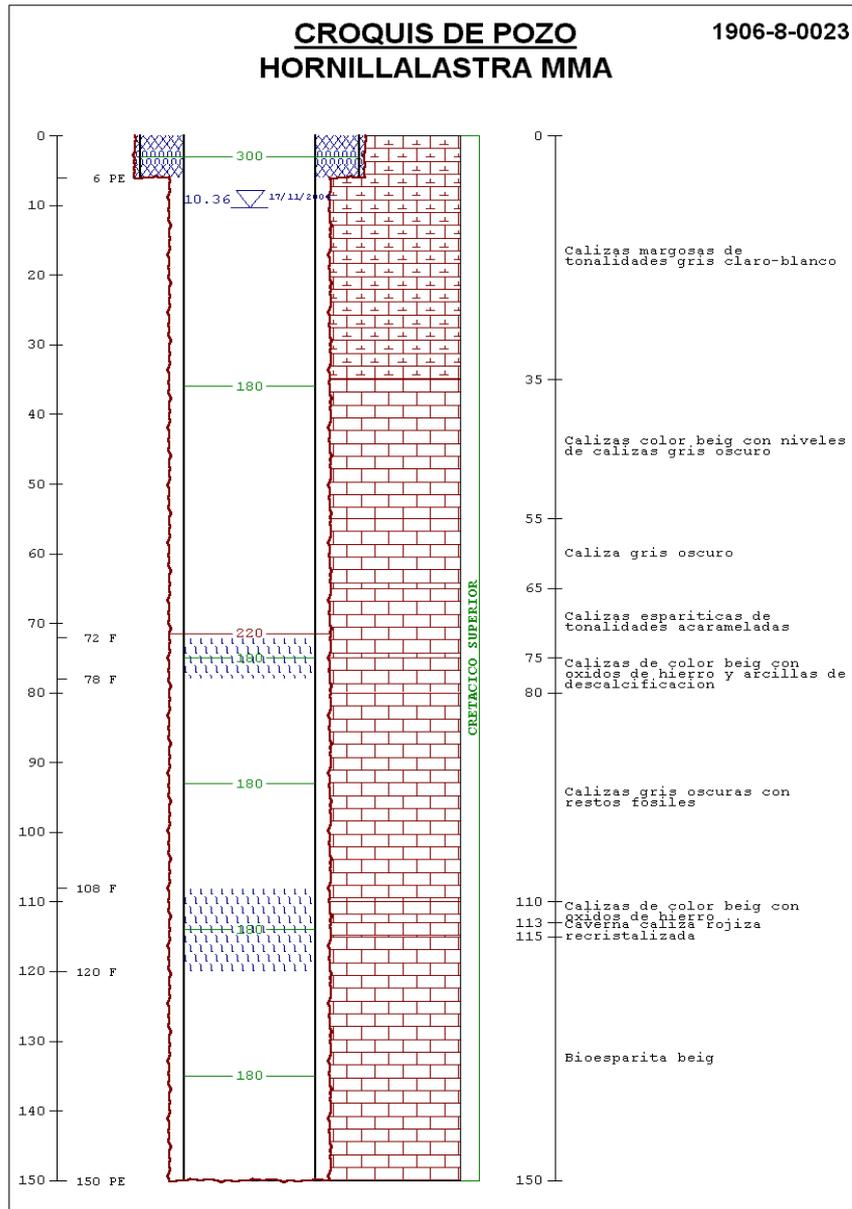
CROQUIS DEL SONDEO Y DESCRIPCIÓN LITOLÓGICA SUCINTA

| USO | | PROFUNDIDAD DEL SONDEO | | | | | | 263 | | | EMPAQUE | | No | |
| PERFORACIÓN (m) | | | ENTUBACIÓN (m) | | | | FILTROS (m) | | | CEMENTACION | | | | |
| DESDE | HASTA | Ø(mm) | DESDE | HASTA | Ø(mm) | NATURAL. | DESDE | HASTA | NATURALEZA | DESDE | HASTA | | | |
| 0 | 6 | 315 | 0 | 6 | 300 | Metálica | 72 | 78 | Puentecillo | 0 | 2 | | | |
| 6 | 150 | 220 | 0 | 72 | 180 | Metálica | 108 | 120 | Puentecillo | 4 | 6 | | | |
| | | | 78 | 108 | 180 | Metálica | | | | | | | | |
| | | | 120 | 150 | 180 | Metálica | | | | | | | | |
