Inspección y Vigilancia de las Obras de Construcción de sondeos para la Adecuación de las Redes de Piezometría y Calidad de las Aguas Subterráneas. Cuenca del Ebro.

CONFEDERACIÓN
HIDROGRÁFICA
DEL EBRO

INFORME PIEZÓMETRO DE FONTIBRE: 090.001.001

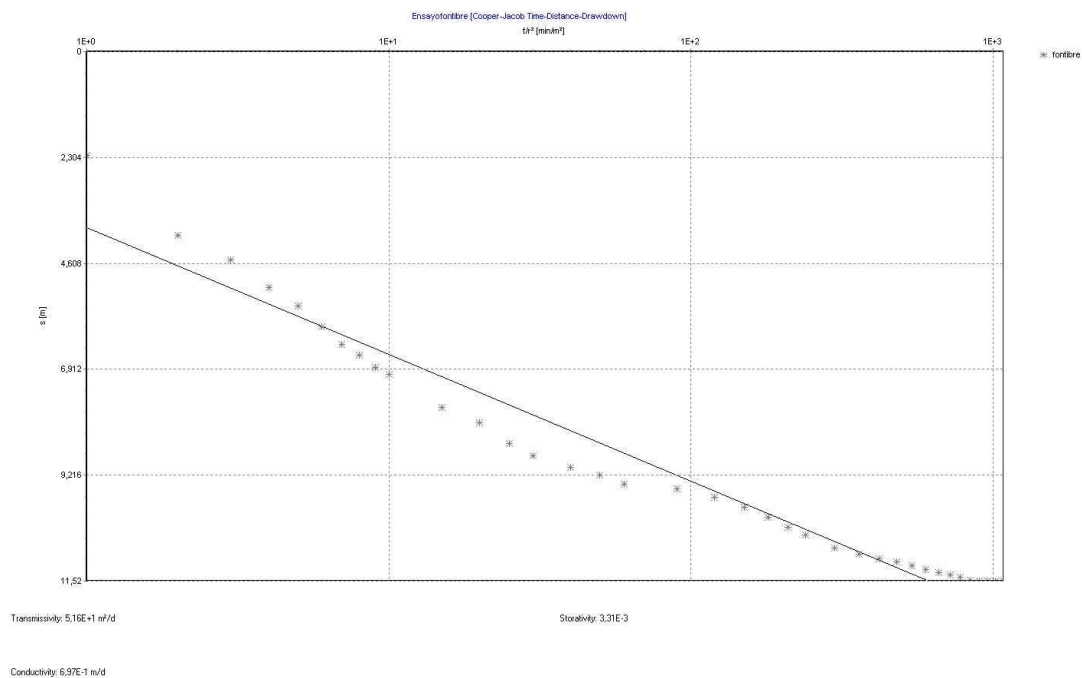
Usando la simplificación de Cooper-Jacob de la ecuación de Theis se obtienen unos valores de transmisividad de **T: 51,6 m²/día.**

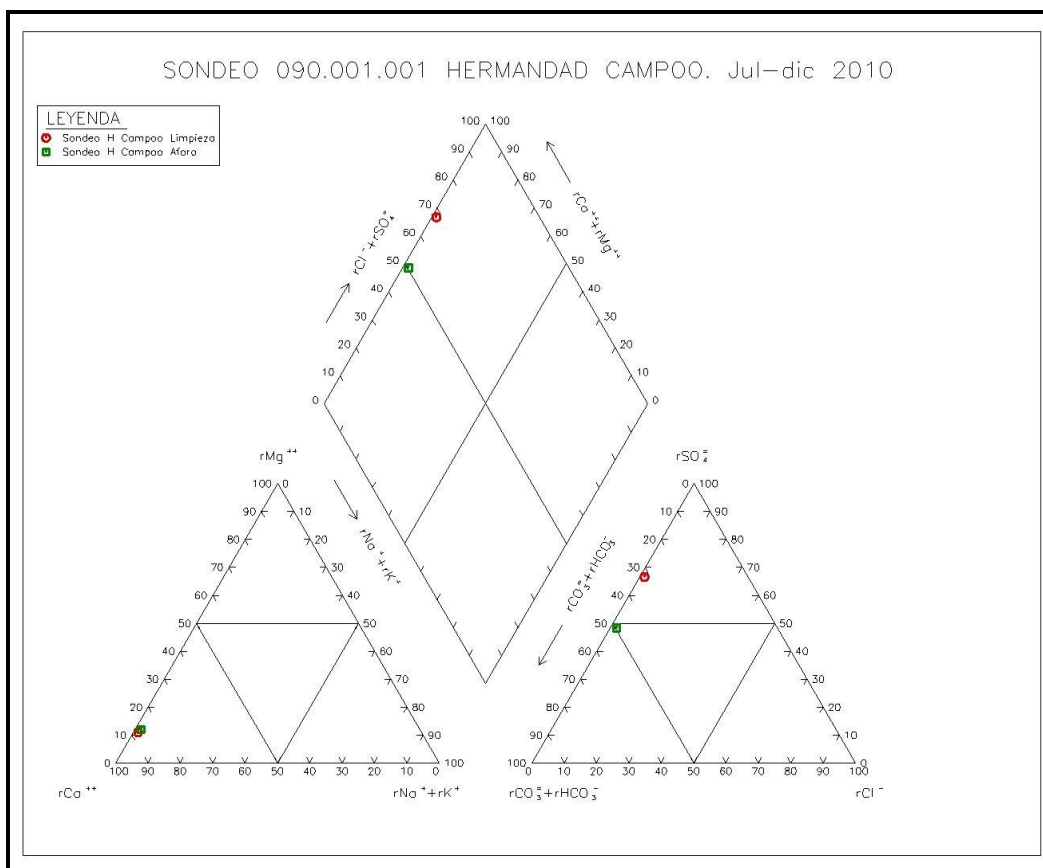
Figura 5. Diagrama de Piper. Sondeo 090.001.001 Hermandad de Campo de Suso

Según los valores de conductividad eléctrica es un agua de MINERALIZACIÓN MEDIA-ALTA, por su dureza se considera MUY DURA, y por su composición es SULFATADA CÁLCICA, después de la limpieza, y BICARBONATADO-SULFATADA CÁLCICA, después del aforo (según clasificación de Piper, en función de iones dominantes), como se observa también en los diagramas de Stiff. Esta composición química es característica del acuífero formado por calizas kársticas del límite Triásico-Jurásico, con facies Keuper próximas, que aportan sales, fundamentalmente sulfatos.

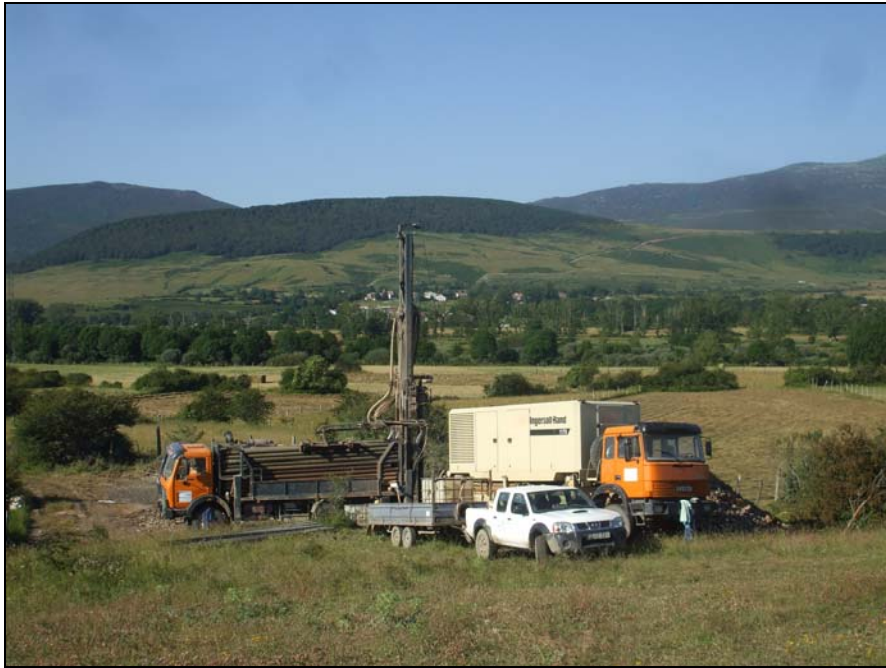
Imagen 1. Vista general del sondeo de Fontibre.

El equipo de perforación está compuesto por una Máquina FDO 400 con capacidad de tiro de 60 toneladas, montada sobre camión 4 x 4; y un compresor IR 1170 25/33.

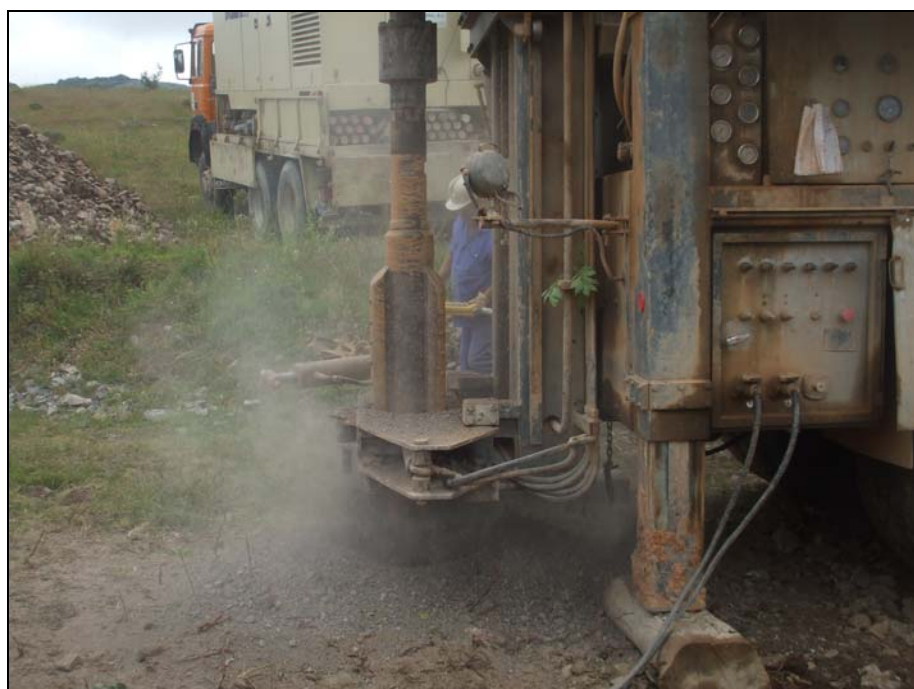
A las 11:20 h, se ubica definitivamente la máquina, con ayuda del alcalde, y se comienza con la perforación del emboquille, que tiene un diámetro de 324 mm, y una profundidad de 6 m.

Imagen 2. Perforación del emboquille.

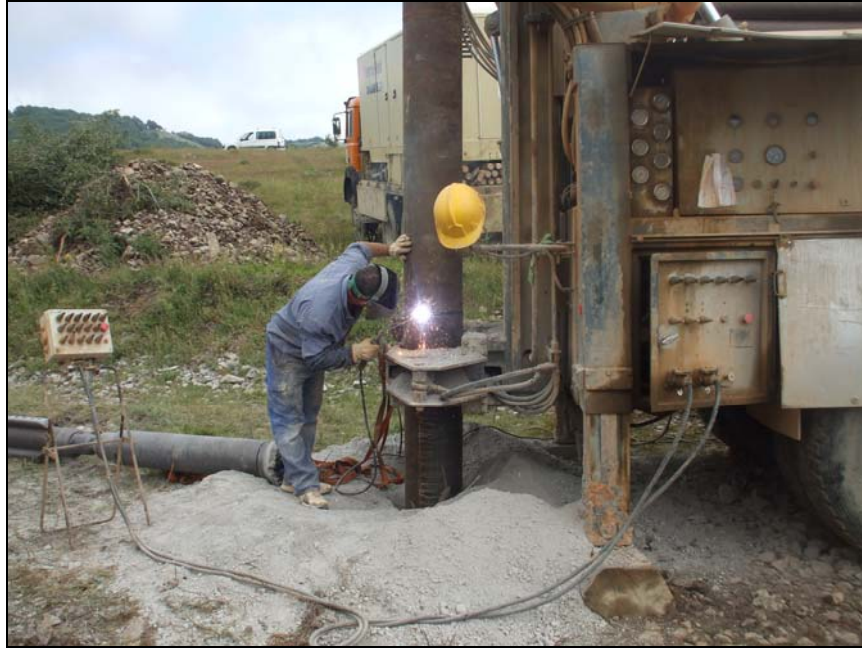
A continuación se hinca la tubería de acero de 300 x 5 mm, y se da por finalizada la jornada laboral, ya que siguiendo las explicaciones de la asistencia técnica, la Dirección de Obra ha considerado necesario suspender los trabajos hasta tener la certeza de que se puede continuar sin ocasionar problemas al propietario de la parcela que ha sido necesario ocupar temporalmente y desbrozar por los motivos ya mencionados.

Imagen 3. Soldadura de la tubería de emboquille.

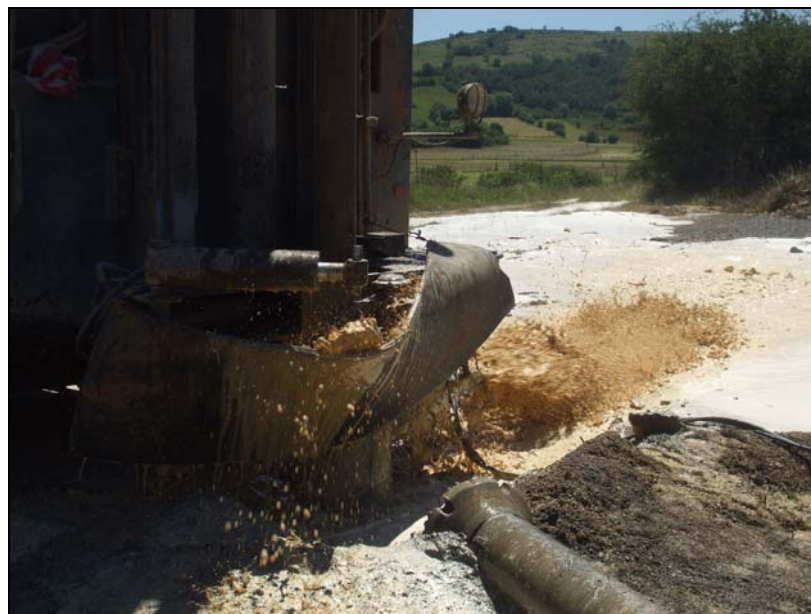
A las 10:20 h, se llevan perforados 24 m, y a las 14:15 h, se da por finalizada la perforación del sondeo habiéndose alcanzado la profundidad de 115 m. La velocidad media de avance ha sido de 26 m/hora, aunque en los últimos metros este avance se ha visto disminuido debido a la dureza de los materiales atravesados.

Imagen 4. Perforación con el martillo de 220 mm.

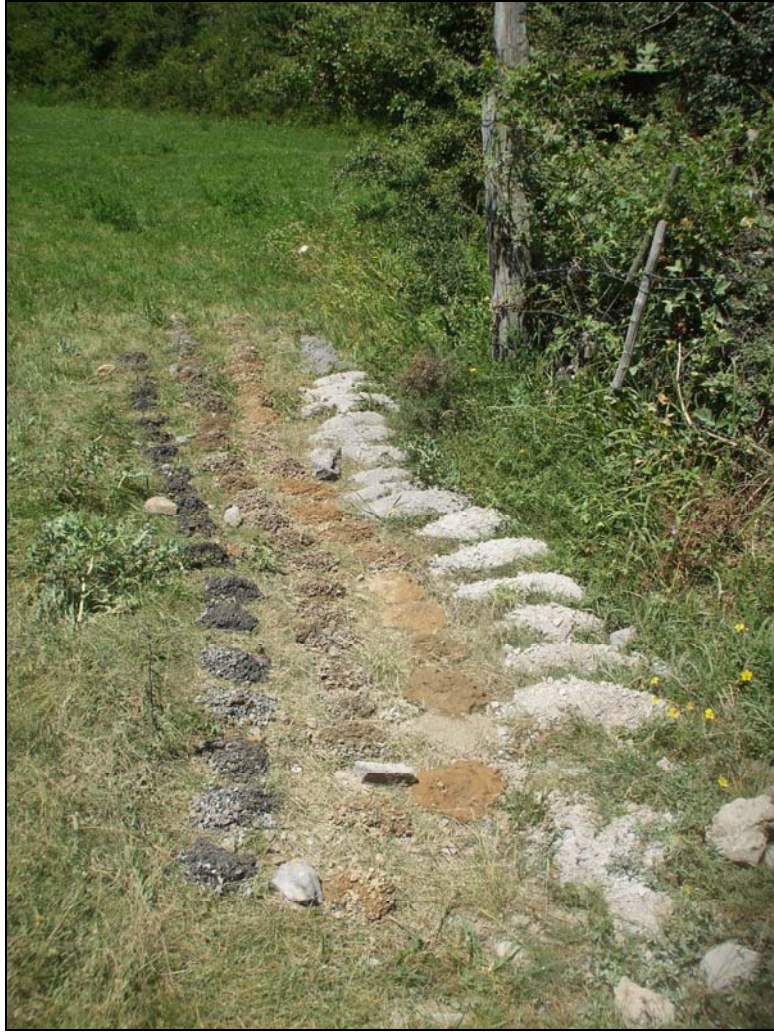
- 7 – 15 m: Tramo más margoso con cantos de calizas micríticas de color negro.
- 16 – 24 m: Calizas muy fracturadas, con textura de arena fina a muy fina, de color gris oscuro, con algunos cantos de cuarzo. Se trata de una zona de fractura.

- 89 – 115 m: Calizas micríticas de color negro, fracturadas con recristalizaciones en calcita, que presenta cantos de mayor tamaño.

Imagen 5. Muestras extraídas en la realización del sondeo de Fontibre.

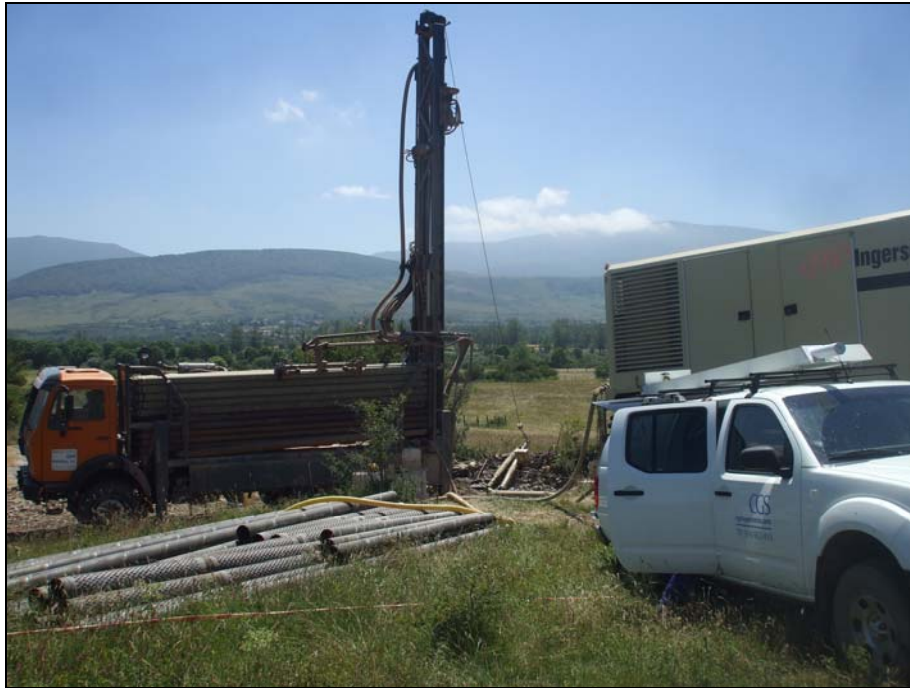
La testificación comienza a las 15:40 h. En primer lugar se introduce la sonda hidrogeológica, la cual no desciende más del metro 35, por lo que no se puede llevar a cabo la testificación. El nivel de agua se encuentra a 29 m.

Imagen 6. Realización de testificación geofísica.

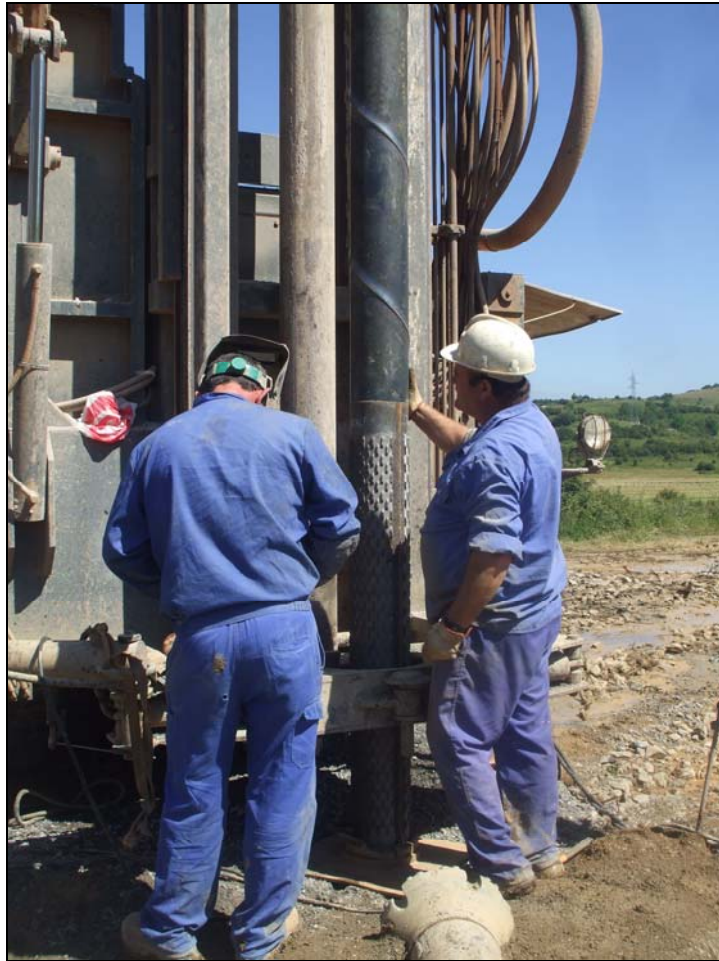
La entubación comienza a las 16:30 h, siguiendo el diseño propuesto, y se lleva a cabo con serias dificultades, de manera que se consulta con la Dirección de Obra, presente durante la jornada, la posibilidad de realizar el ensanchamiento del sondeo mediante la reperfusión del mismo con el martillo de 280 mm.

Imagen 7. Labores de entubación del sondeo.

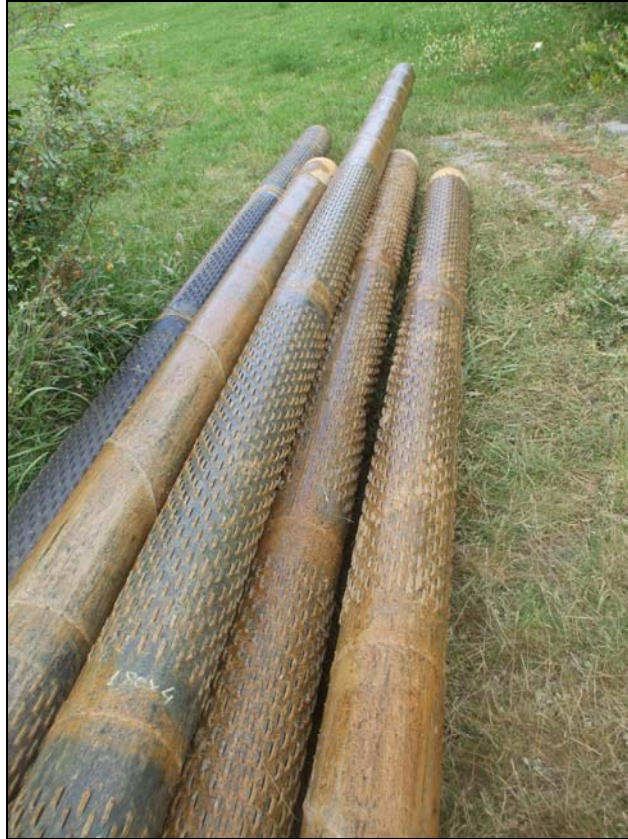
La jornada da comienzo con la extracción de la tubería que consiguieron introducir durante la jornada anterior, y esta operación les tiene ocupados hasta las 9:50 h.

Imagen 8. Aspecto de la tubería extraída del sondeo.

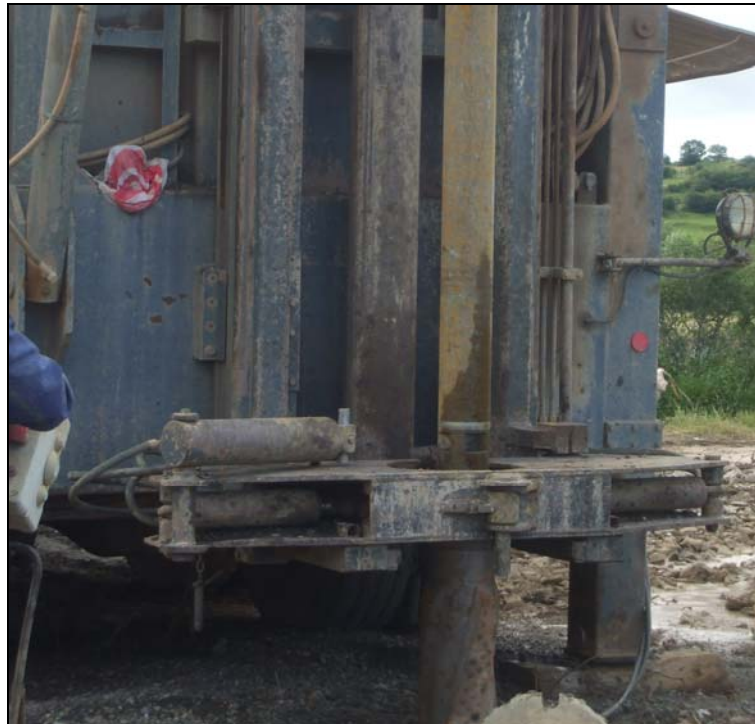
A continuación se coloca el martillo de 280 mm, y se comienza con la reperforación del sondeo, a las 10:15 h aproximadamente, y se termina cerca de las 14:10 h.

Imagen 9. Colocación del martillo de 280 mm antes de reperforar.

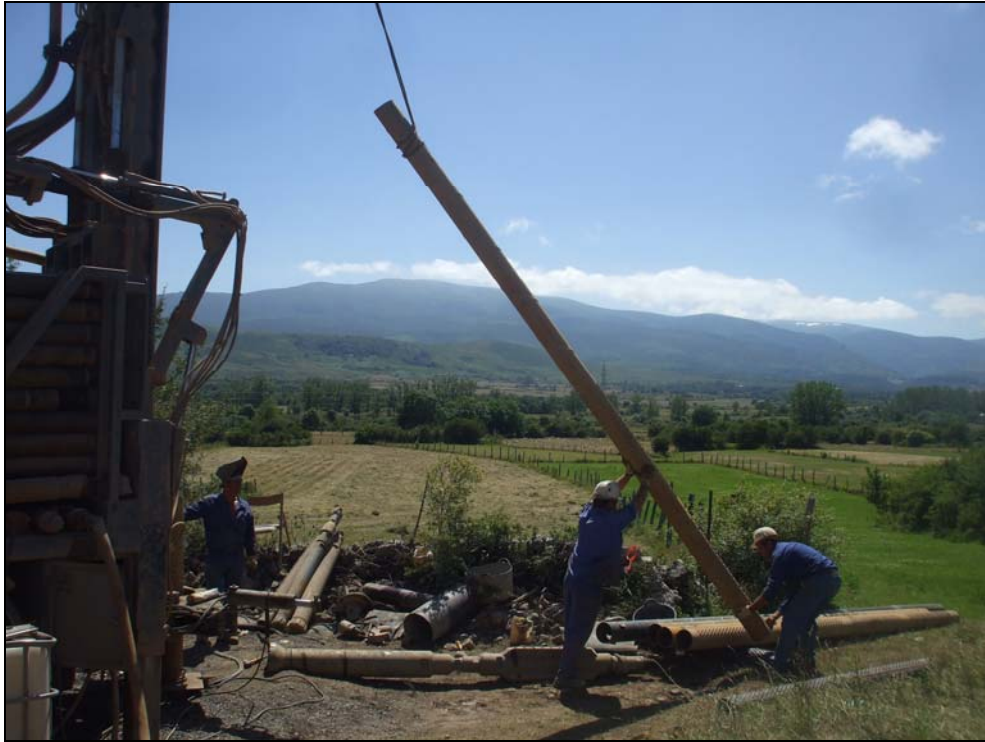
A las 10:25 h, se termina de entubar el sondeo, habiéndose quedado 5 m fuera del sondeo.

Imagen 10. Labores de entubación del sondeo.

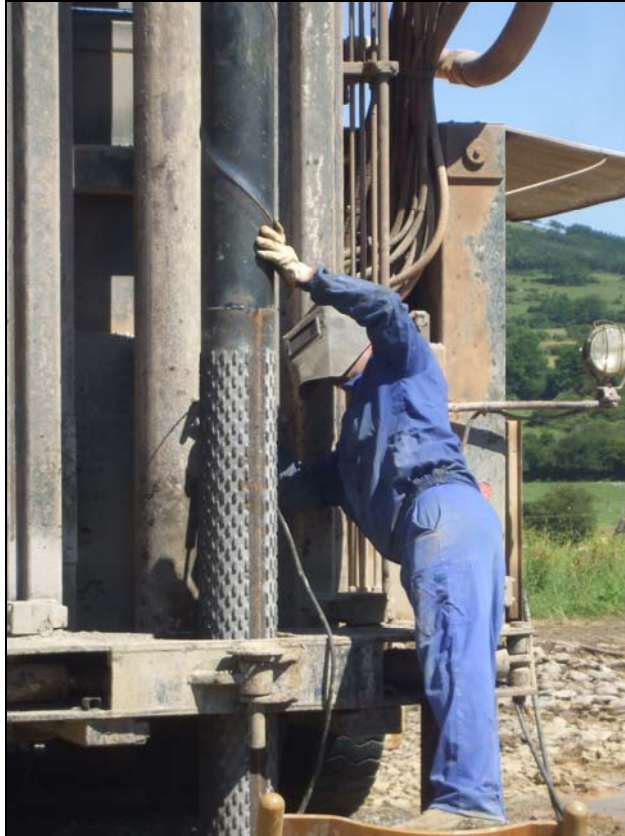
Imagen 11. Soldadura durante la entubación del sondeo.

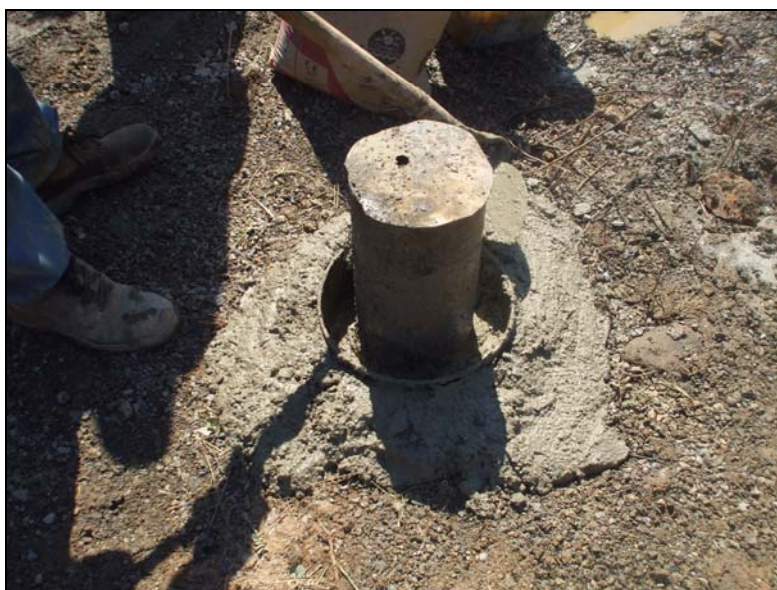
Una vez extraídas las varillas de limpieza, se lleva a cabo el cierre provisional del sondeo y la cementación del mismo, desde el metro 6 hasta el metro 0,50.

Imagen 13. Cementación del emboquille del sondeo.

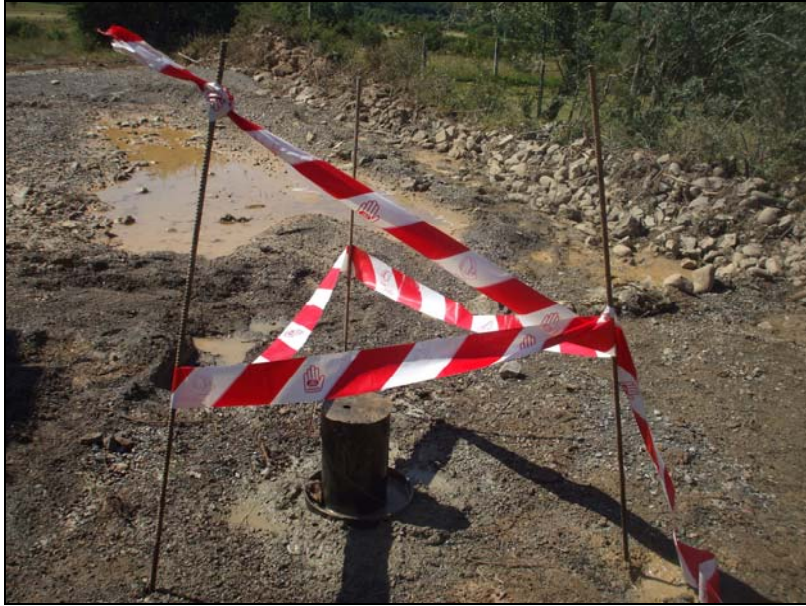
Imagen 14. Aspecto del cierre provisional del sondeo de Fontibre.

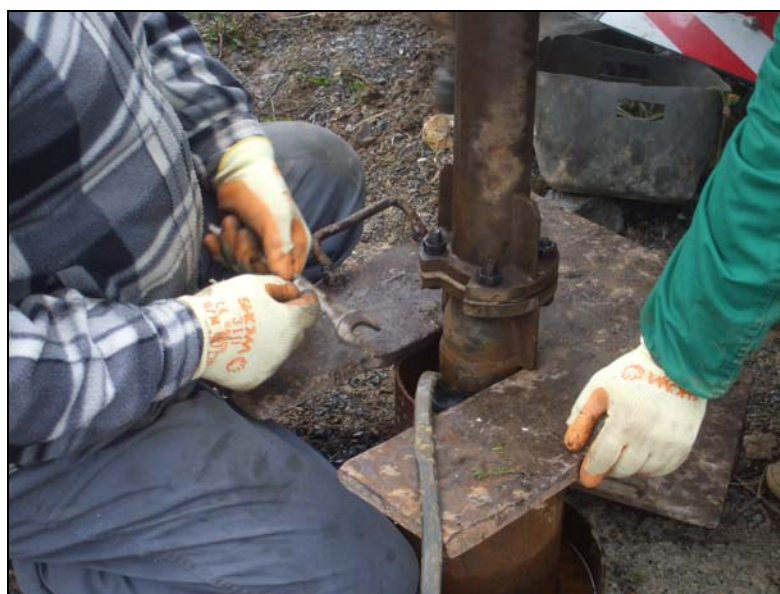
Imagen 2. Instalación del equipo de bombeo.

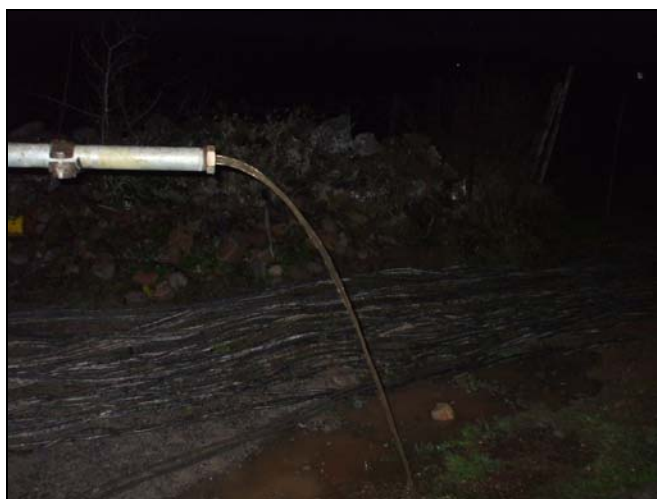
El Escalón 1 comienza a las 18:10 h y acaba a las 18:40 h, teniendo una duración de 30 minutos y con un caudal de 0,50 l/s. El descenso observado durante el desarrollo de este escalón ha sido de 0,41 m, ya que el nivel inicial antes de comenzar a bombear era de 25,44 m, y el nivel al final de este escalón se encuentra a 25,85 m. El nivel se ha estabilizado.

Imagen 3. Caudal extraído durante el primer escalón.

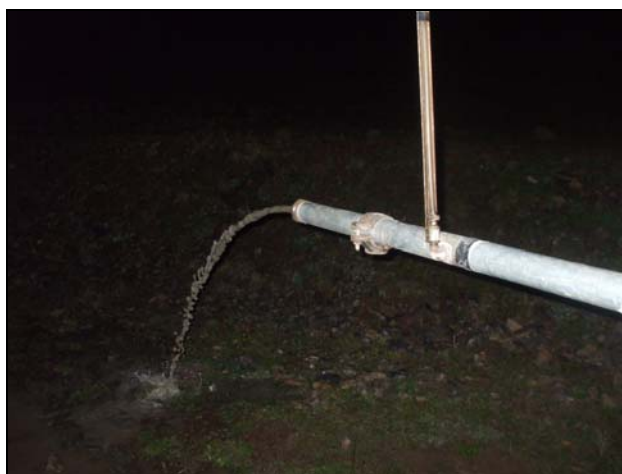
Da comienzo a las 18:40 h, y acaba a las 19:40 h, teniendo una duración de 60 minutos y con un caudal de 1 l/s. Comienza con el nivel a 25,85 m, y finaliza en 26,38 m, con lo que el descenso observado es de 0,53 m. El nivel se ha estabilizado, por lo que se decide aumentar el caudal a extraer.

Imagen 4. Caudal extraído durante el segundo escalón.

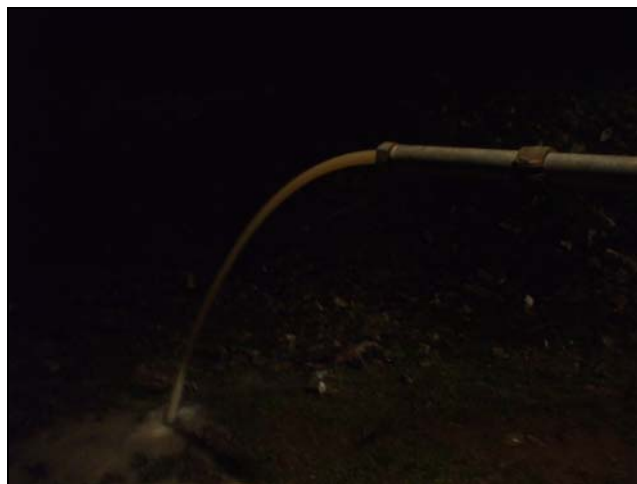
Se extrae un caudal de 2 l/s, y tras media hora, a las 20:10 h, al observar la estabilización del nivel dinámico, a la profundidad de 27,17 m, se da por finalizado este escalón y se aumenta el caudal a extraer.

Imagen 5. Caudal extraído durante el tercer escalón.

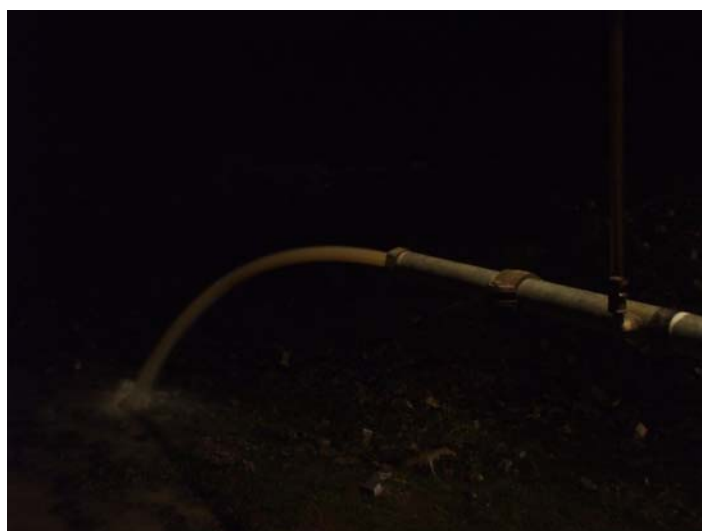
Da comienzo a las 20:10 h, y acaba a las 21:40 h, teniendo una duración de 60 minutos y con un caudal de 4 l/s. Comienza con el nivel a 27,17 m, y finaliza en 29,14 m, con lo que el descenso observado es de 1,97 m. El nivel se ha estabilizado, por lo que se decide aumentar el caudal a extraer.

Imagen 6. Caudal extraído durante el cuarto escalón.

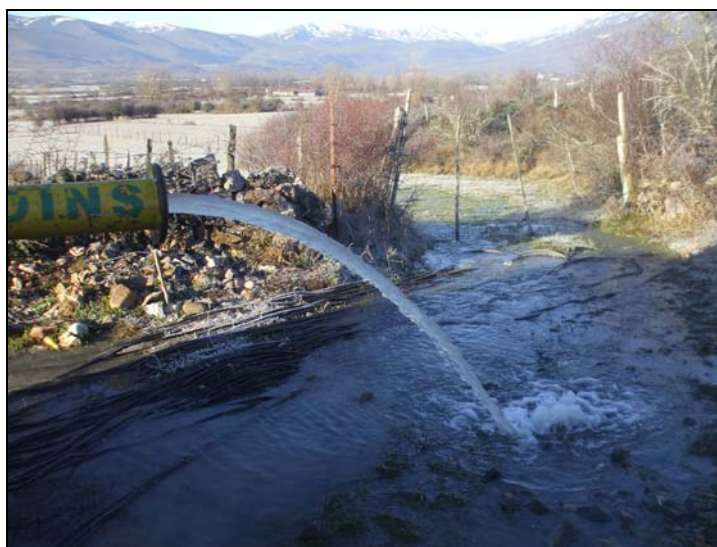
A las 00:10 h del 14/12/2010, da comienzo el escalón de larga duración con un caudal a extraer de 9 l/s. El descenso observado durante el desarrollo de este escalón ha sido de 8,30 m, ya que el nivel inicial antes de comenzar a bombear era de 25,47 m, y el nivel al final de este escalón se encuentra a 33,77 m. La duración de este escalón ha sido de 1.080 minutos (18 horas).

Imagen 7. Caudal extraído durante el sexto escalón (escalón de larga duración).

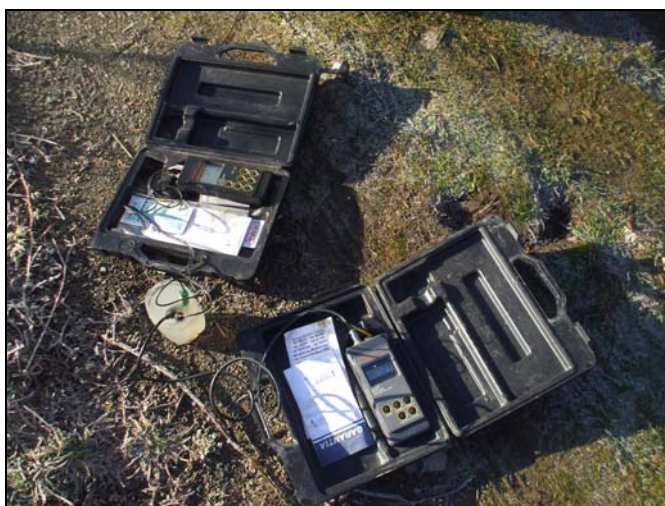
Final del Escalón 6: CE= 696 μ S/cm; T^a = 9,6 °C; pH= 7,49.

Imagen 8. Realización de medidas in situ.
