Inspección y Vigilancia de las Obras de Construcción de sondeos para la Adecuación de las Redes de Piezometría y Calidad de las Aguas Subterráneas. Cuenca del Ebro.

CONFEDERACIÓN
HIDROGRÁFICA
DEL EBRO

INFORME PIEZÓMETRO DE MANZANEDO-OÑA: 090.04.001

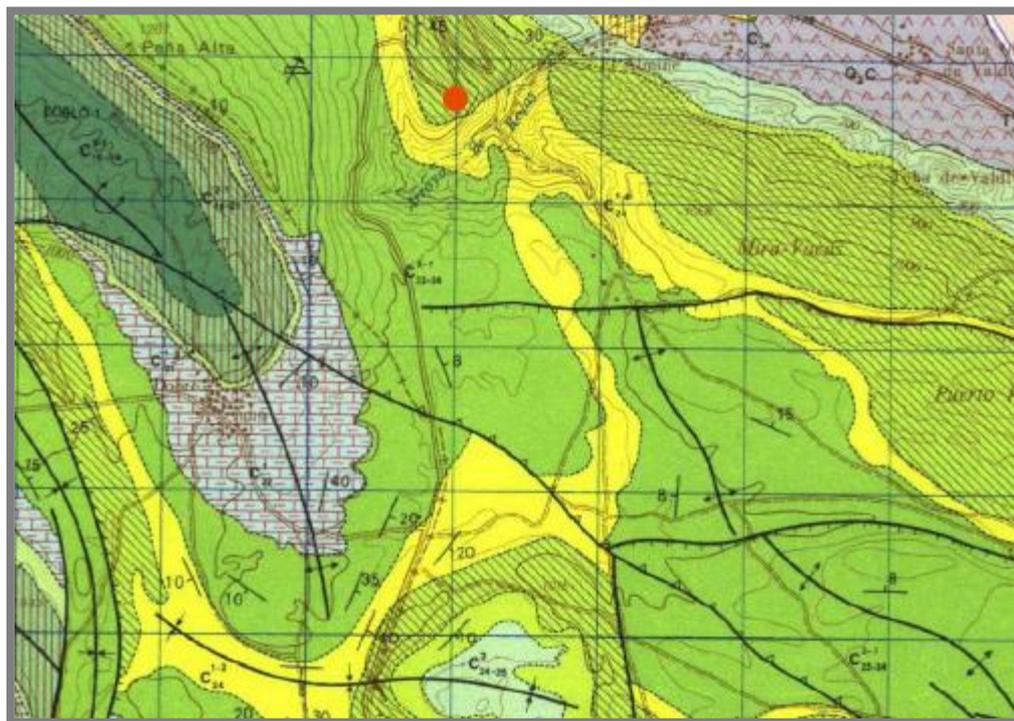
Figura 3. Ubicación del piezómetro sobre la Cartografía Geológica MAGNA 1:50.000 (135) Sédano.

Como se puede observar en la Figura 3, el sondeo se encuentra emboquillado en materiales diferenciados como unidad C^{2-3}_{24} en el Mapa Geológico MAGNA 135 (Sédano). En dicho plano se caracterizan los mismos como Calcarenitas bioclásticas con *lacazinas* y *miliólidos*, de edad Santoniense medio-superior. El piezómetro se encuentra situado en una zona que, presenta una tectónica bastante activa, con numerosas estructuras compresivas. Así, los materiales del Cretácico donde se ubica el piezómetro forman parte del flanco N de un anticlinal apretado cuyo eje pasa por la vecina localidad de Dobro. Los buzamientos observables en la zona son medios, con valores de 30 hasta 45° hacia el N.

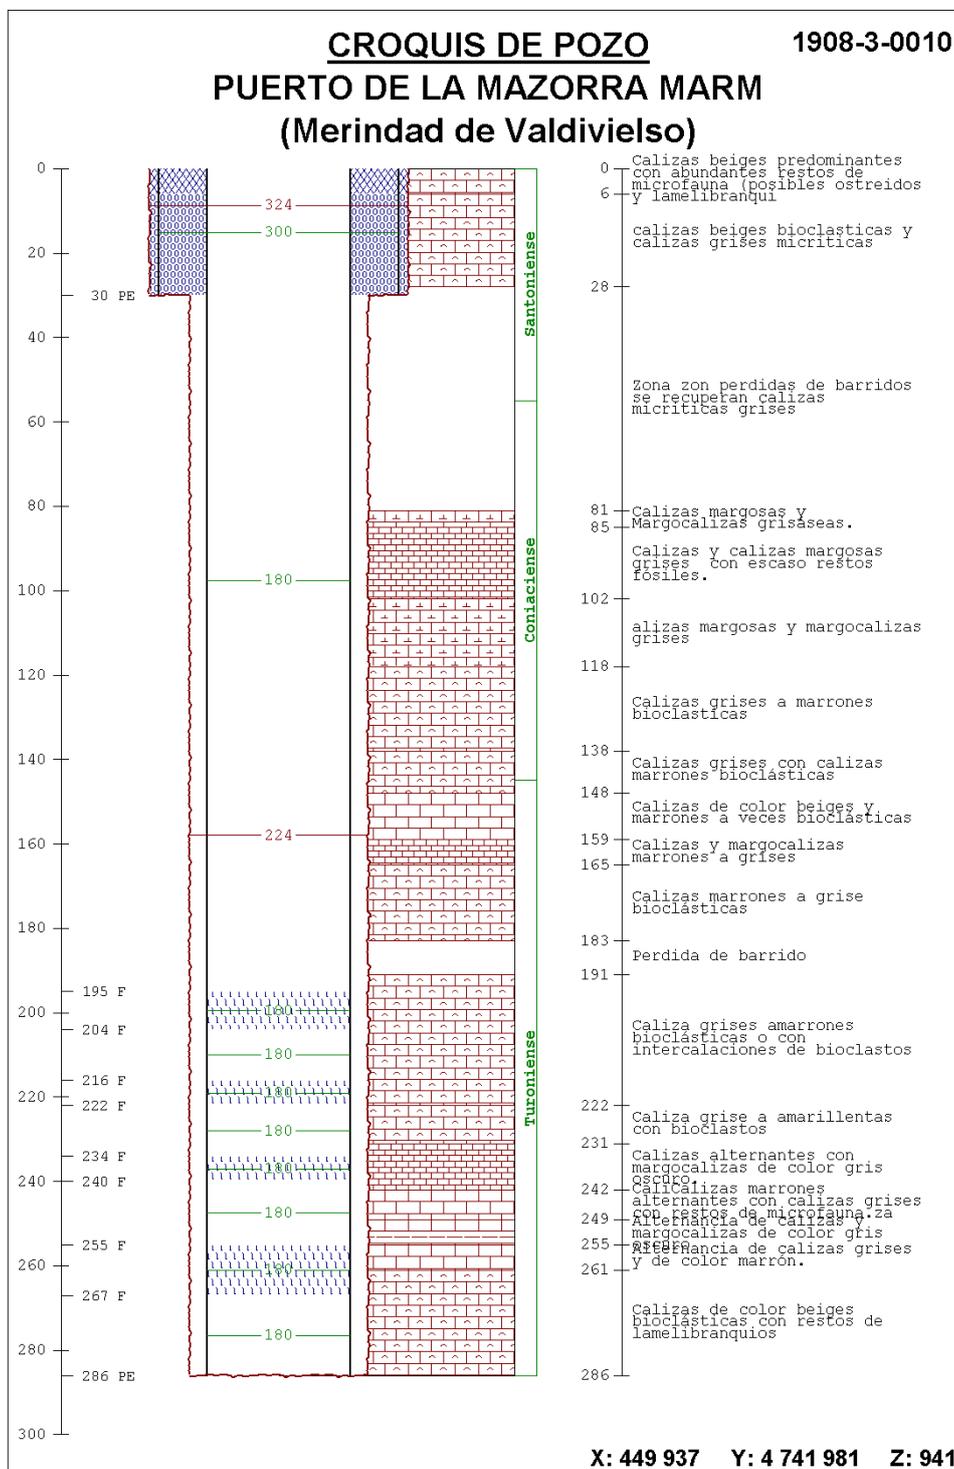
Figura 4. Esquema constructivo con las características litológicas y la entubación realizada en el sondeo.

Para terminar la adecuación del piezómetro, en la cabeza del sondeo se coloca una arqueta antivandálica que se protege mediante un dado de hormigón de 1m² de base x 0.7 m de altura.

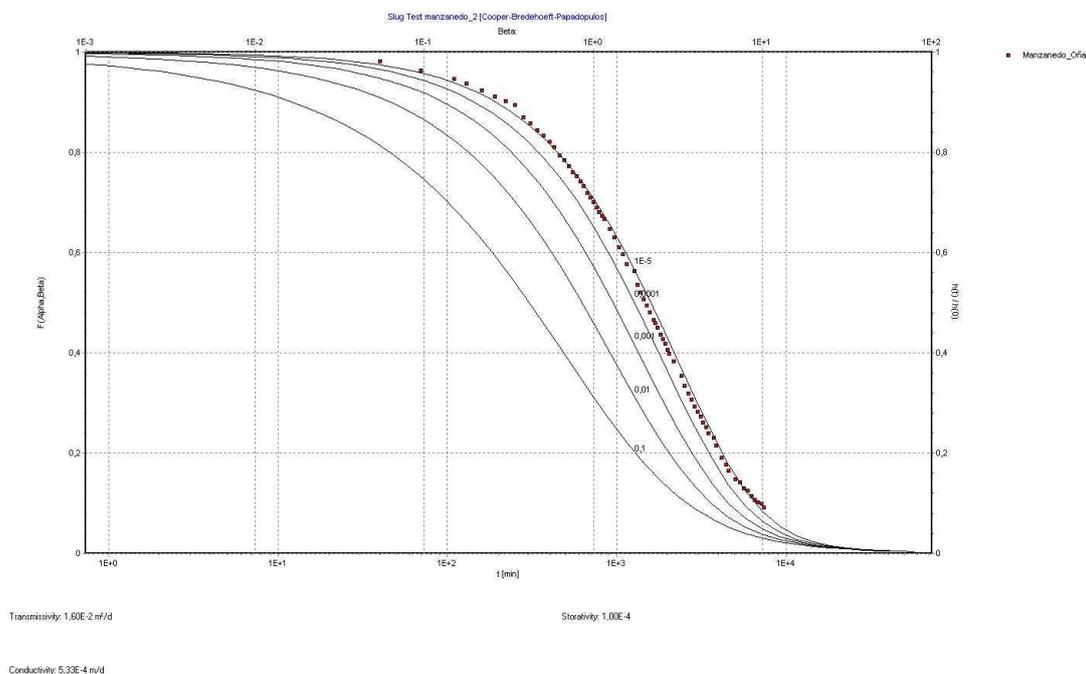
Con el método de Cooper-Bredehoeft-Papadopulos. El ensayo de inyección tiene un ajuste regular dando unos resultados de **T: 0,016 m²/día**.

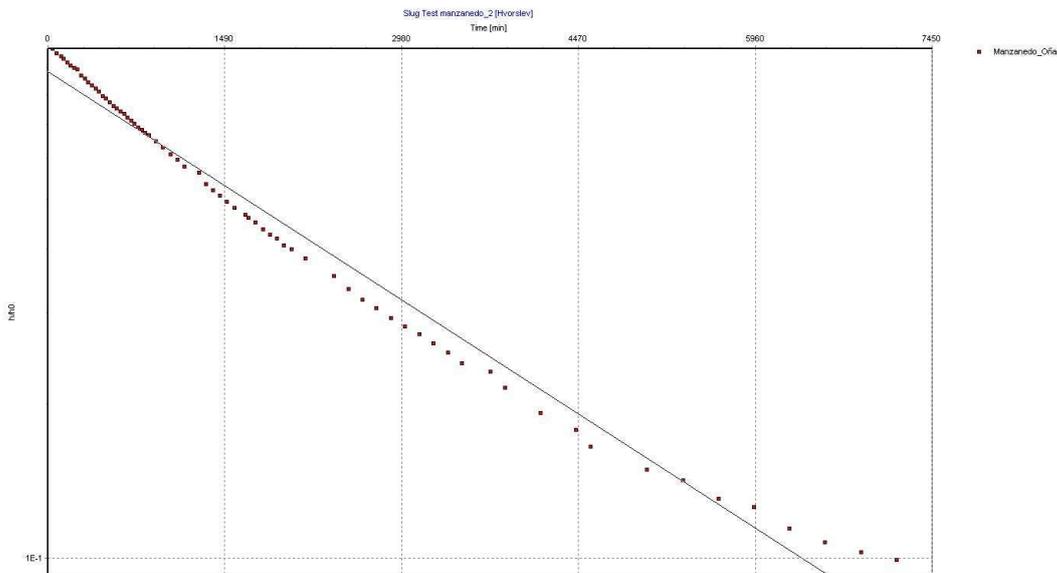
Con el método de Hvorslev solo se puede calcular la conductividad K, con unos resultados de K: 0,0034 m/día y la siguiente gráfica.

Conductivity: 3.43E-4 m/d

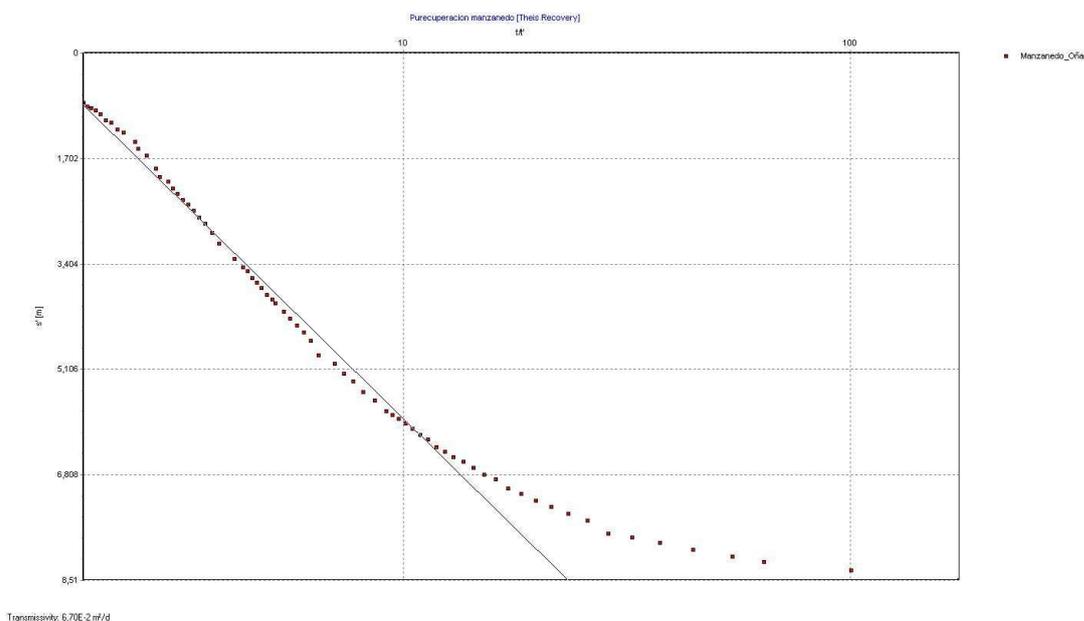
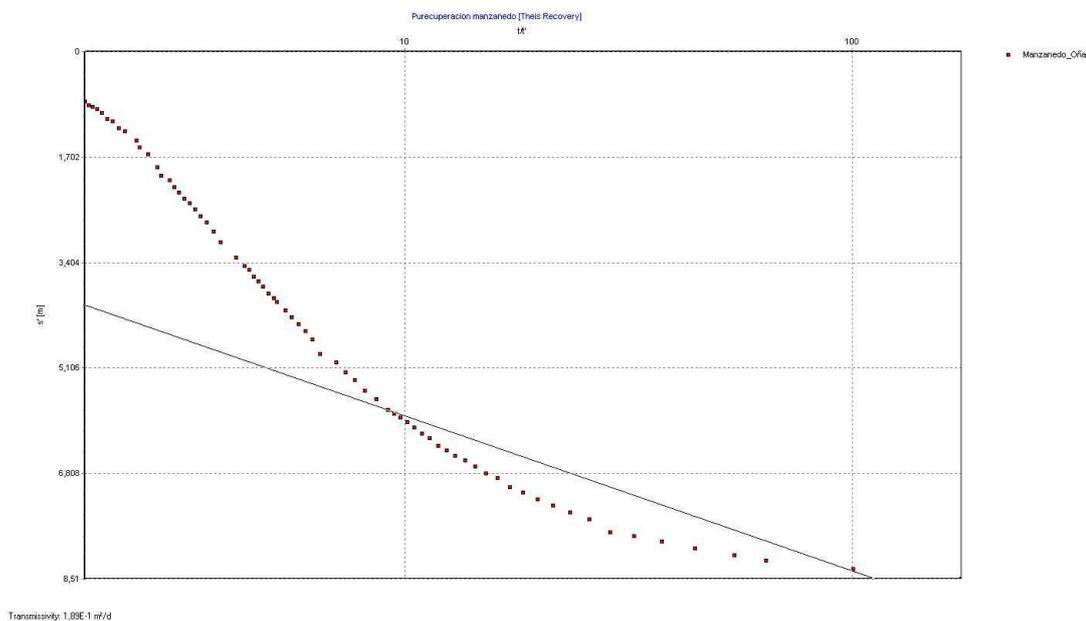
En cuanto a la recuperación, esta se ha interpretado por el método de Theis. Realizándose un ajuste de la curva tanto en su tramo inicial como en el medio, dando unos valores de **T: 0,067 m²/día** y **T: 0,18 m²/día** con las siguientes gráficas.

Transmissivity: 6.70E-2 m/d

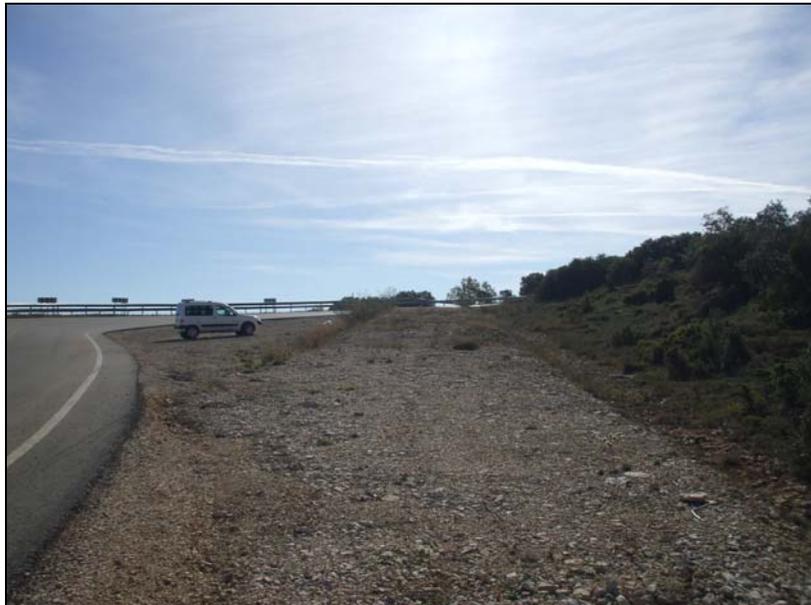
29/10/2009

Se visita el emplazamiento en compañía de las Asistencia técnica, Consulnima. El emplazamiento seleccionado se encuentra situado en el p.k 47 de la CL-629, en su margen izquierdo dirección Valdenoceda.

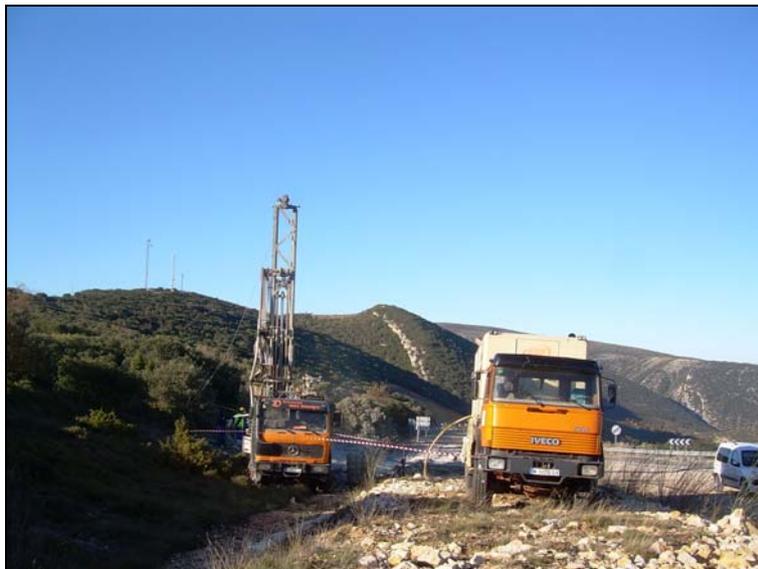
Llegada de la máquina de perforación al emplazamiento a las 11:00 horas. El equipo de perforación está compuesto por una Máquina FDO 400 con capacidad de tiro de 60 toneladas, montada sobre camión 4 x 4. Compresor IR 1170 25/33.

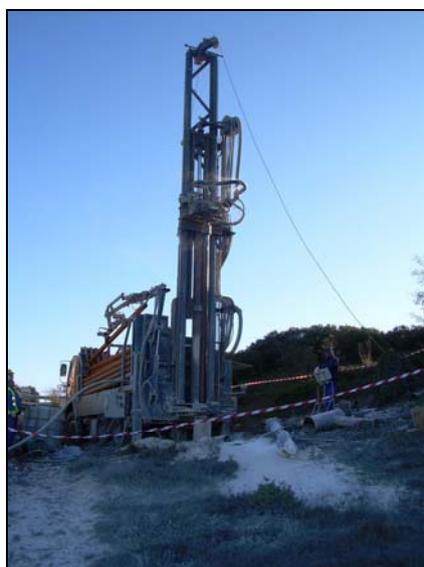
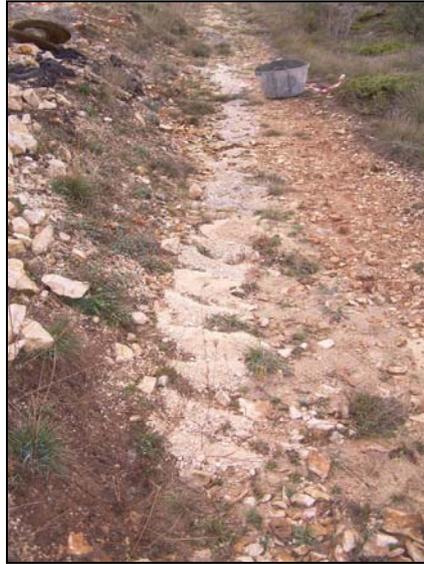
Sobre las 11:30 horas comienzan las labores de perforación del emboquille con un diámetro de 324 mm hasta una profundidad de 6 m. Una vez finalizada la perforación se lleva a cabo la entubación del emboquille con tubería ciega en chapa de acero helicoidal de 300 x 5 mm.

Una vez realizado, se continúa perforando en un diámetro de 220 mm por el interior de la tubería hasta que se alcanzan los 47 m de perforación a las 19:00 horas.

A lo largo de la perforación se observan a grandes rasgos calizas bioclásticas marrones.

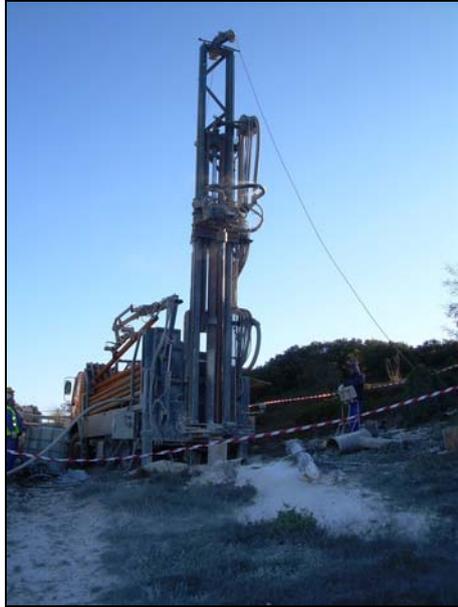
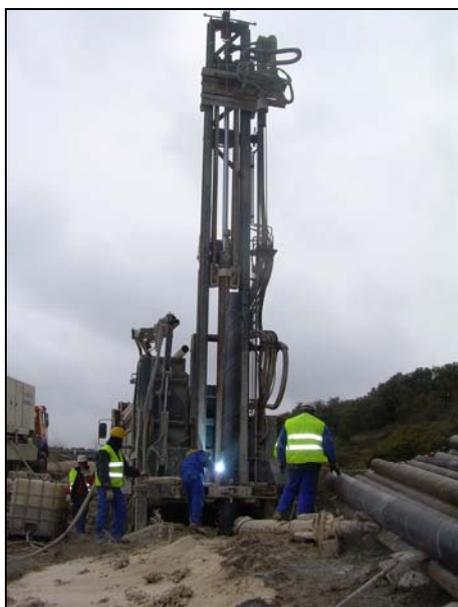
Al alcanzar los 47 metros de profundidad, tras comprobar el peligro de atrapamiento de la maniobra por la ausencia de retorno de agua, espumante y rípios de perforación, se decide entre CGS y Consulnima, llevar a cabo la entubación de los primeros 30 metros con el objetivo de intentar recuperar el barrido.

Para ello se lleva a cabo la reperforación de los 30 primeros metros a un diámetro de 324 mm, tras lo cual se realiza el entubado de esto metros con tubería ciega helicoidal en chapa de acero de 300 x 5 mm.

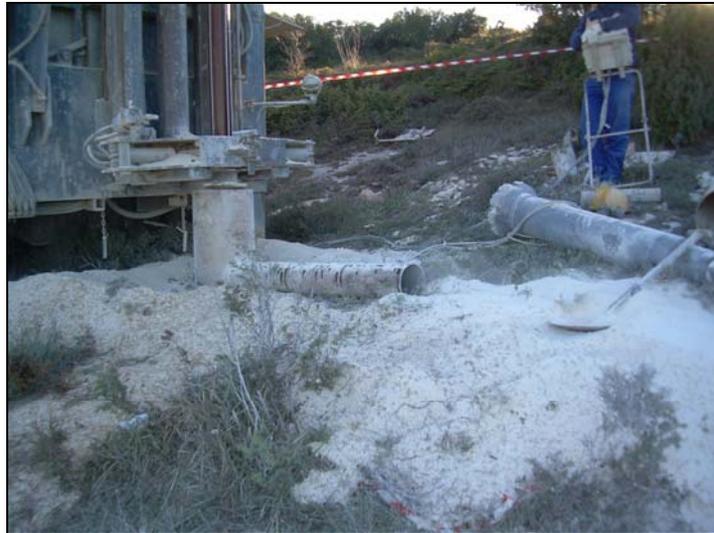
Tras la entubación de los primeros metros, se continúa con la perforación del sondeo con un diámetro de 220 mm, introduciendo agua y espumante durante la perforación, ante la prácticamente nula expulsión de material que se produce en esta zona.

Al alcanzar los 78,5 metros se observa como la maniobra baja sin perforar, por lo que se deduce la existencia de una caverna cárstica.

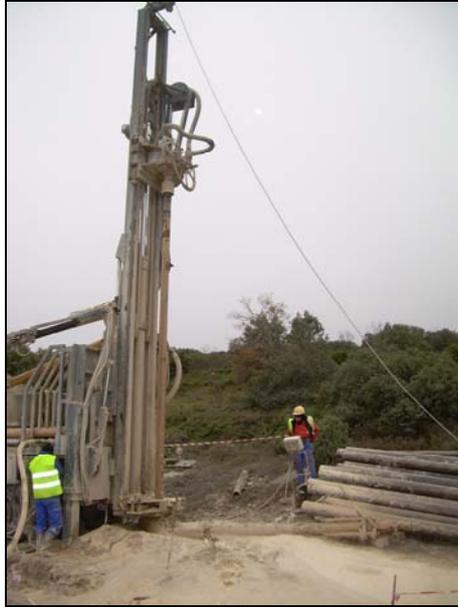
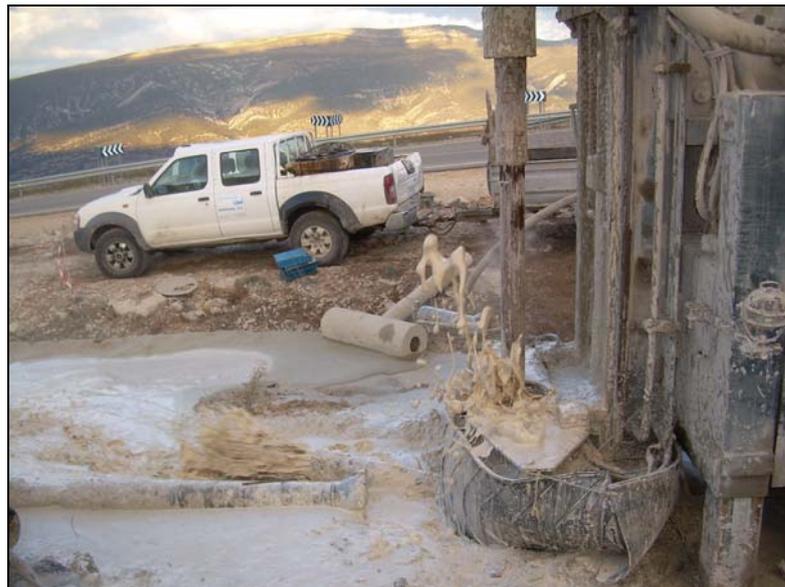
Al alcanzar los 183 metros de profundidad, se produce una pérdida de barrido durante unos 8 m producidos por la avería de la bomba. Tras reparar la avería se continúa con la perforación, y al alcanzar los 198 m de profundidad se observa un importante aporte de agua.

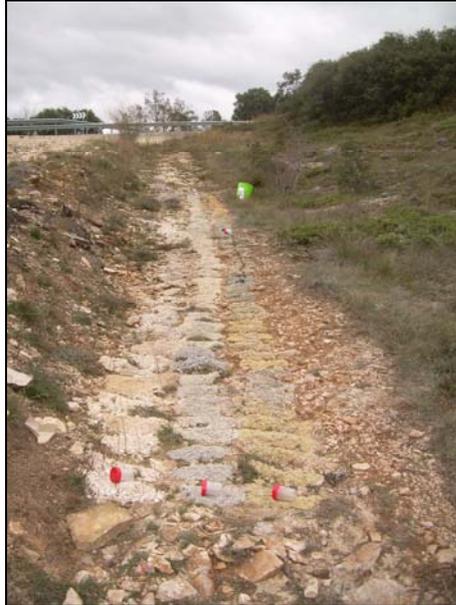
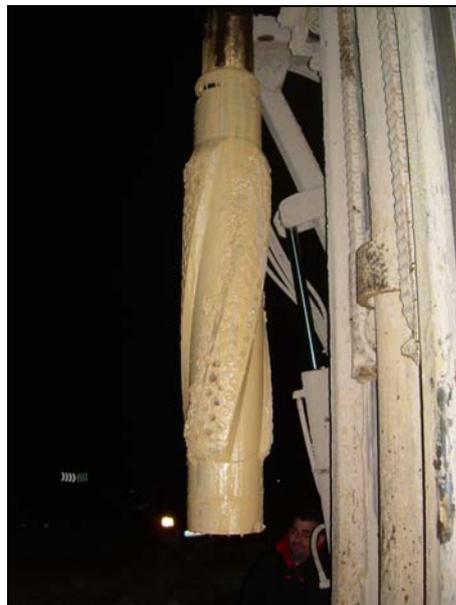
A los 263 metros de profundidad se encuentra una fractura. Al alcanzar los 286 metros el avance de la perforación es nulo, por lo que se decide extraer la maniobra, tras lo cual se comprueba que se ha producido la rotura del martillo quedándose la cabeza del mismo en el fondo del sondeo.

Dado que quedan 14 metros para el final del sondeo, se decide entre CGS y Consulnima poner fin a la perforación que, aunque ya se estaba pensando en cortar el sondeo antes porque la litología atravesada y las profundidades previstas no se correspondían con lo contemplado en proyecto, se decidió terminar el sondeo en la profundidad de proyecto.

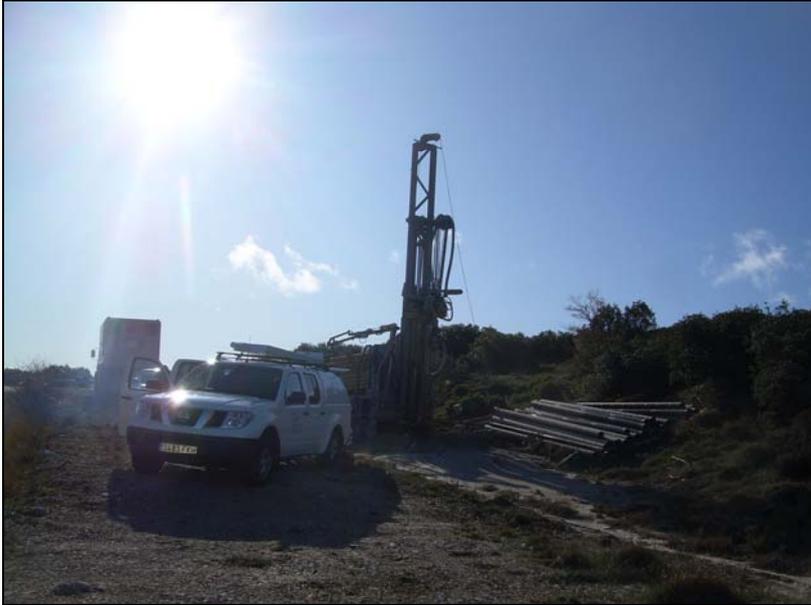
Comienza la jornada con la llegada del equipo de testificación geofísica a las 10:45 h. Comienza el registro a las 11 h con la introducción de la sonda hidrogeológica y a las 11:45 h la sonda de la desviación. Dicha testificación se lleva a cabo con el equipo de CGS denominado CENTURY SYSTEM –IV montado sobre vehículo Nissan Navara cuyo operador es José Luengo. Al alcanzar los 199 m de profundidad las sondas se paran y no se puede continuar con la testificación debido la obstrucción que presenta el sondeo.

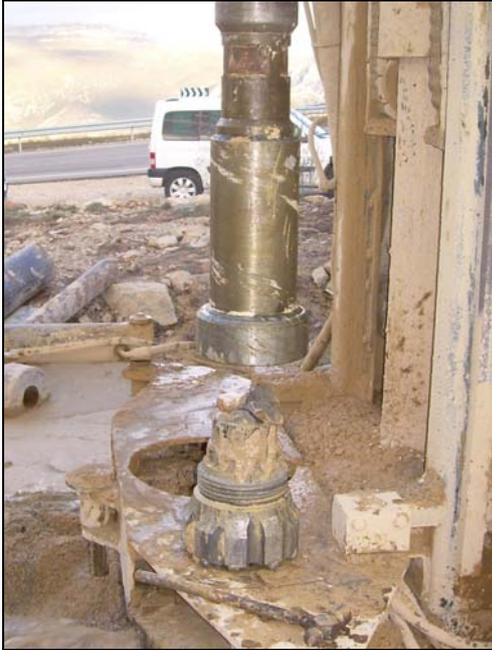
Dado que durante la testificación no ha podido registrar por debajo de los 199 m y no se ha encontrado agua en el sondeo durante el mismo, se decide limpiar el sondeo ya aprovechar para intentar recuperar el martillo perdido, por si finalmente se decide continuar con la perforación.

A las 12:45 horas se comienza a introducir la maniobra y a las 17 horas se consigue extraer la maniobra y recuperar el martillo perdido con la ayuda de un rescatador.

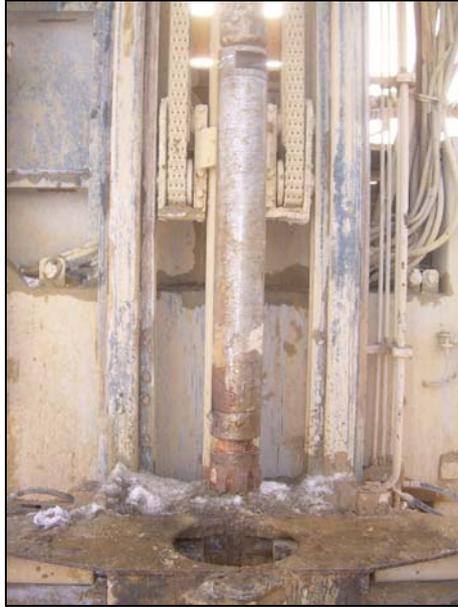
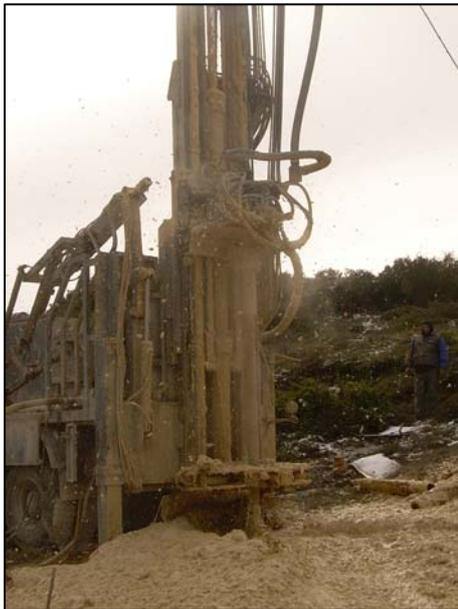
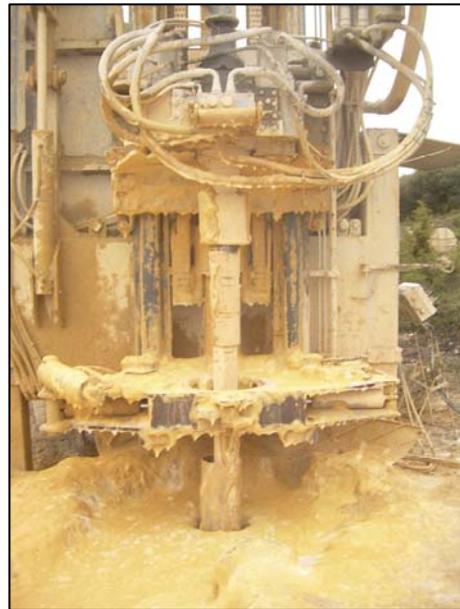
A las 12:00 h comienza la limpieza del sondeo, al comienzo de la misma se no obtienen agua por la boca del sondeo, tan solo vapor de agua, se inyecta agua y espumante. Tras varios minutos el agua y el espumante inyectados dejan de salir dejando paso a una pequeña cantidad de aire, por lo que se entiende que se pierde todo por las fracturas.

Durante la misma, no se observa apenas que el agua salga por la boca del sondeo, por lo que se piensa que existe una zona muy fracturada por la que se escapa el agua y el aire introducido al sondeo, ya que a la superficie llega muy poca cantidad de aire, agua y vapor. A las 16:45 horas finaliza la limpieza.

Tras la limpieza se procede el engravillado del m 6 al m 30 y la cementación en cabeza de sondeo del m 6 al m 2, dejando los dos últimos metros sin cementar hasta la colocación del dado de hormigón y la arqueta antivandálica.

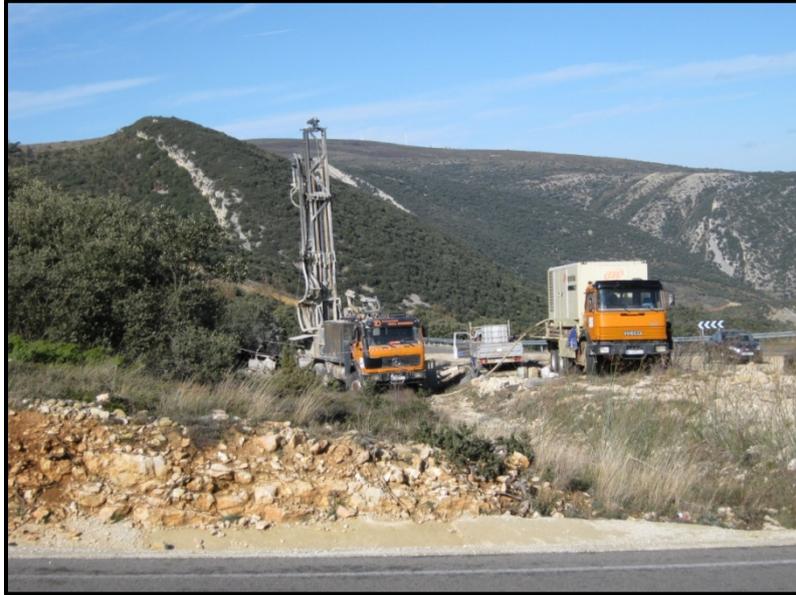
El equipo de perforación esta compuesto por:

- Sonda de Perforaciones Jiennenses MARCHAL, S.L. FDO 400 con capacidad de tiro de 60 toneladas, montada sobre camión 4 x 4.
- Compresor de 25 bares Ingersoll-rand: IR 1170 25/33.

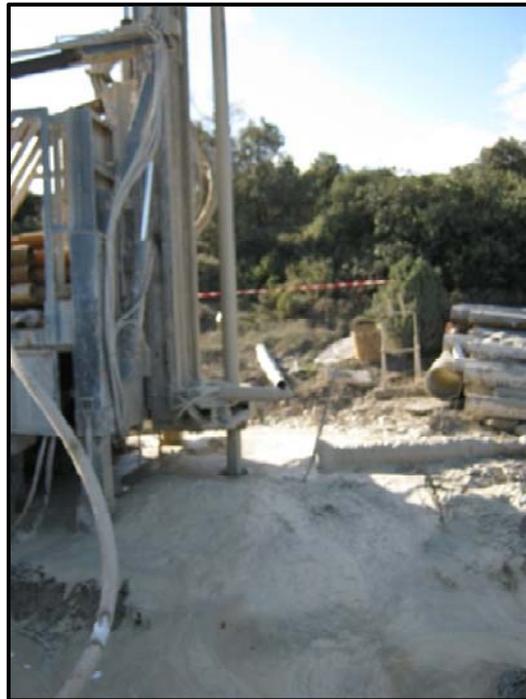
Materiales atravesados

De 85 a 102 m.

Calizas margosas grises y con restos fósiles menos abundantes que en tramos anteriores. A los 101 metros se corta una fractura de poca entidad (< de 1 m.).

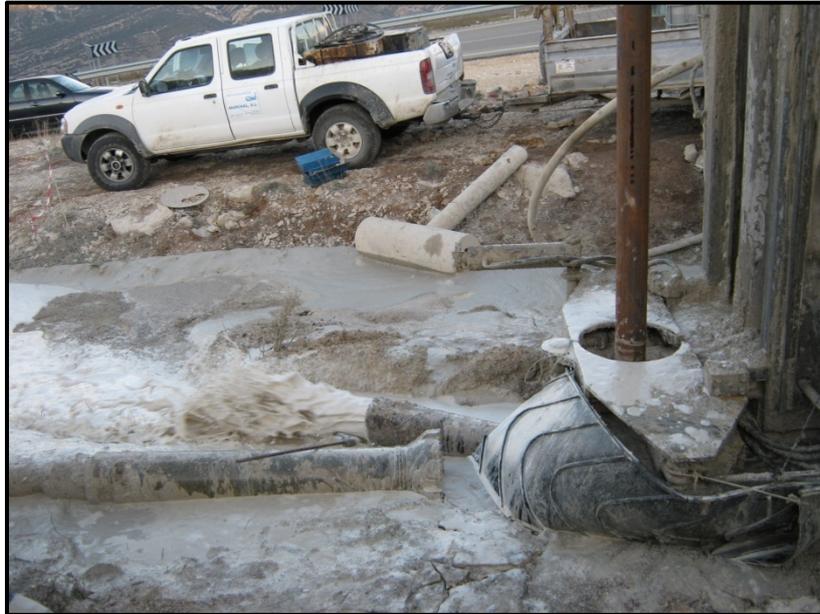
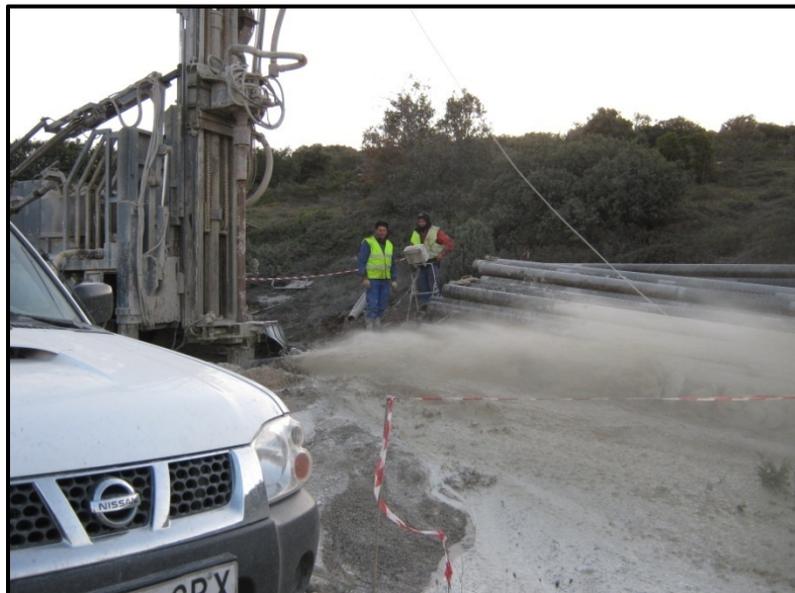
Entre los metros 201 a 207 la recuperación, aún cuando es bastante deficiente, permite su identificación litológica.

En el metro 198 se produce alumbramiento de agua con un caudal que, aparentemente, parece alto pero que, a medida que se profundiza, se estabiliza y, presumiblemente, no supere los 3 litros/seg.

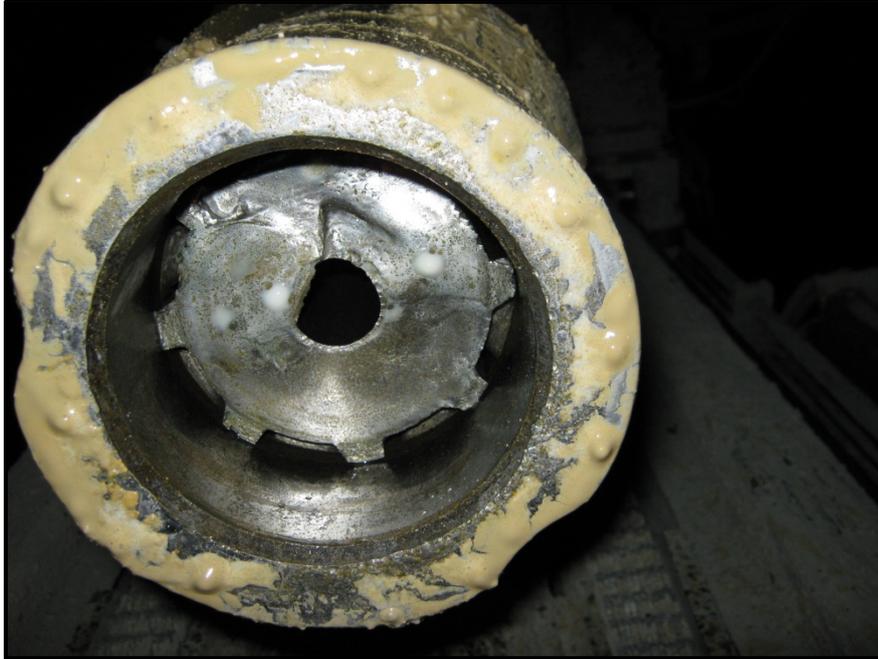
A lo 263 m. se corta una fractura de poca entidad. A los 286 m. el avance es nulo y se procede a extraer la maniobra comprobando que se ha producido la rotura de la cabeza del martillo que se queda atrapada a dicha profundidad.

Se decide finalizar el sondeo a esta profundidad en función de los datos obtenidos durante su ejecución ya que no son coincidentes con la columna teórica contemplada en el proyecto y, en principio, supondría seguir perforando, como mínimo, unos 100 m. más con el fin de cortar el tramo de margocalizas (aproximadamente de unos 20 m) y el tramo de calizas y dolomías alternantes donde se supone se alumbrarían los 4 niveles de agua contemplados en el proyecto.

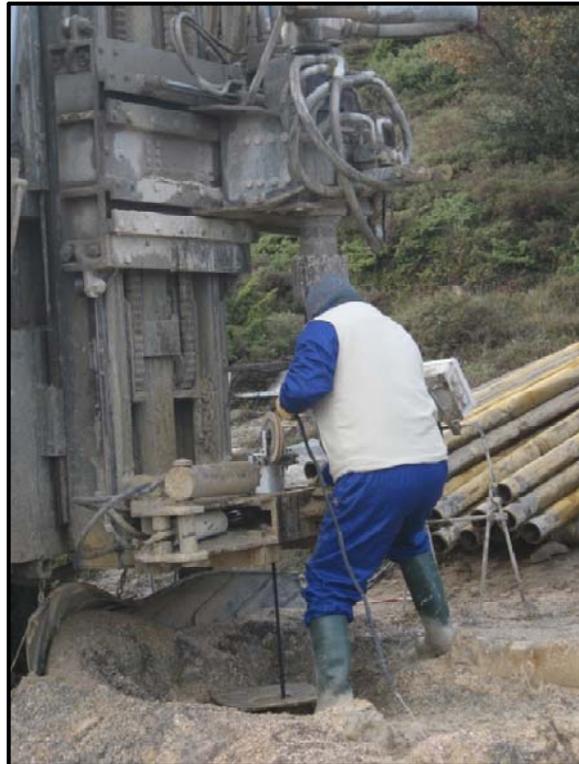
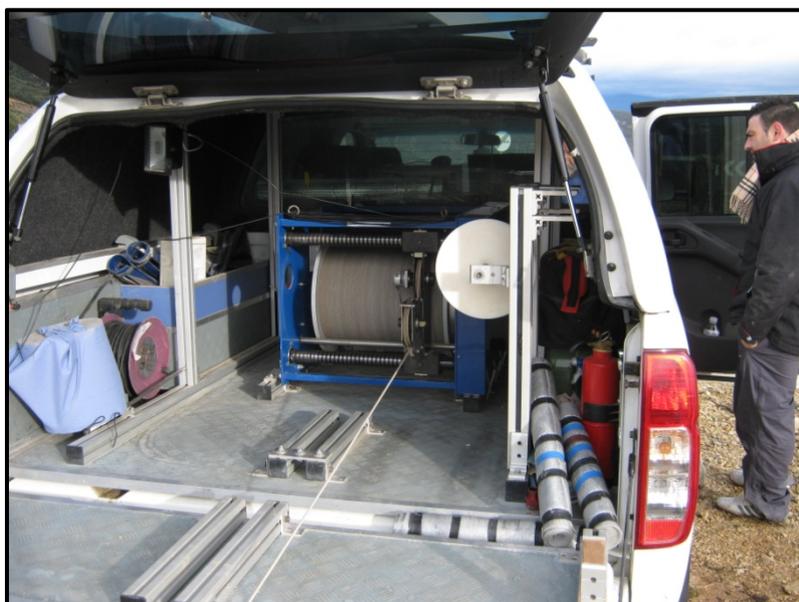
Se procede a introducir la sonda hidrogeológica obteniéndose, sólo el registro de la radiación gamma natural ya que a los 199 la sonda no continúa bajando debido a que a esa profundidad el pozo se ha cerrado. Como consecuencia no se ha podido detectar la presencia del nivel de agua cortado en el metro 198.

Posteriormente se realiza la medida de desviación del sondeo que arroja un valor de 2,4 m en dirección suroeste.

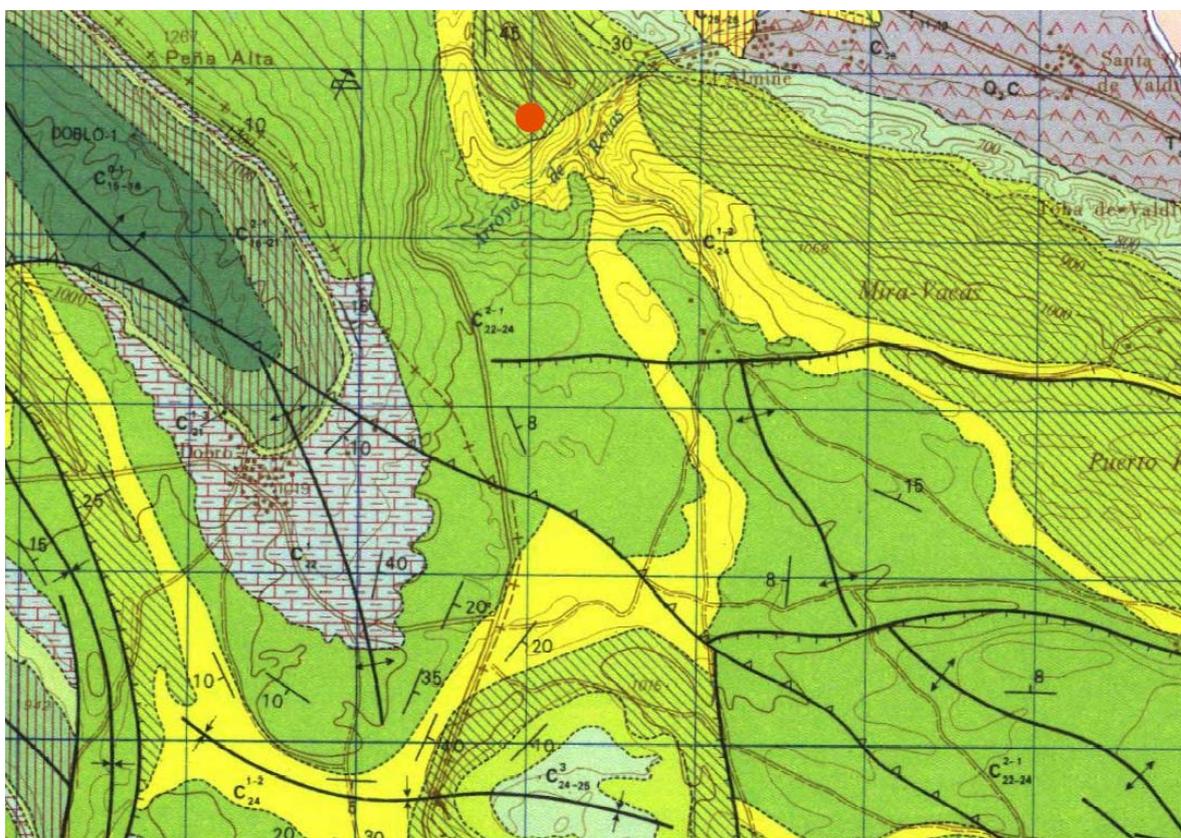
Fig.2. Situación geológica del sondeo. Tomado de cartografía MAGNA.

Como se puede observar en la Figura 2, el sondeo se encuentra emboquillado en los materiales que se diferencian como unidad C^{2-3}_{24} dentro del Mapa Geológico MAGNA 135 (Sédano). En dicho plano se caracterizan los mismos como Calcarenitas bioclásticas con lacazinas y miliólidos, de edad Santoniense medio-superior.

El piezómetro se encuentra situado en una zona que, a tenor de lo observable en la Cartografía MAGNA, presenta una tectónica bastante activa, con numerosas estructuras compresivas. Así, los materiales del Cretácico donde se ubica el piezómetro forman parte del flanco N de un anticlinal apretado cuyo eje pasa por la vecina localidad de Dobro. Los buzamientos observables en la zona son medios, con valores de 30 hasta 45° hacia el N. En las fotografías de los informes de campo se observa como el valor de buzamiento se sitúa en el rango de la primera de las cifras citadas.

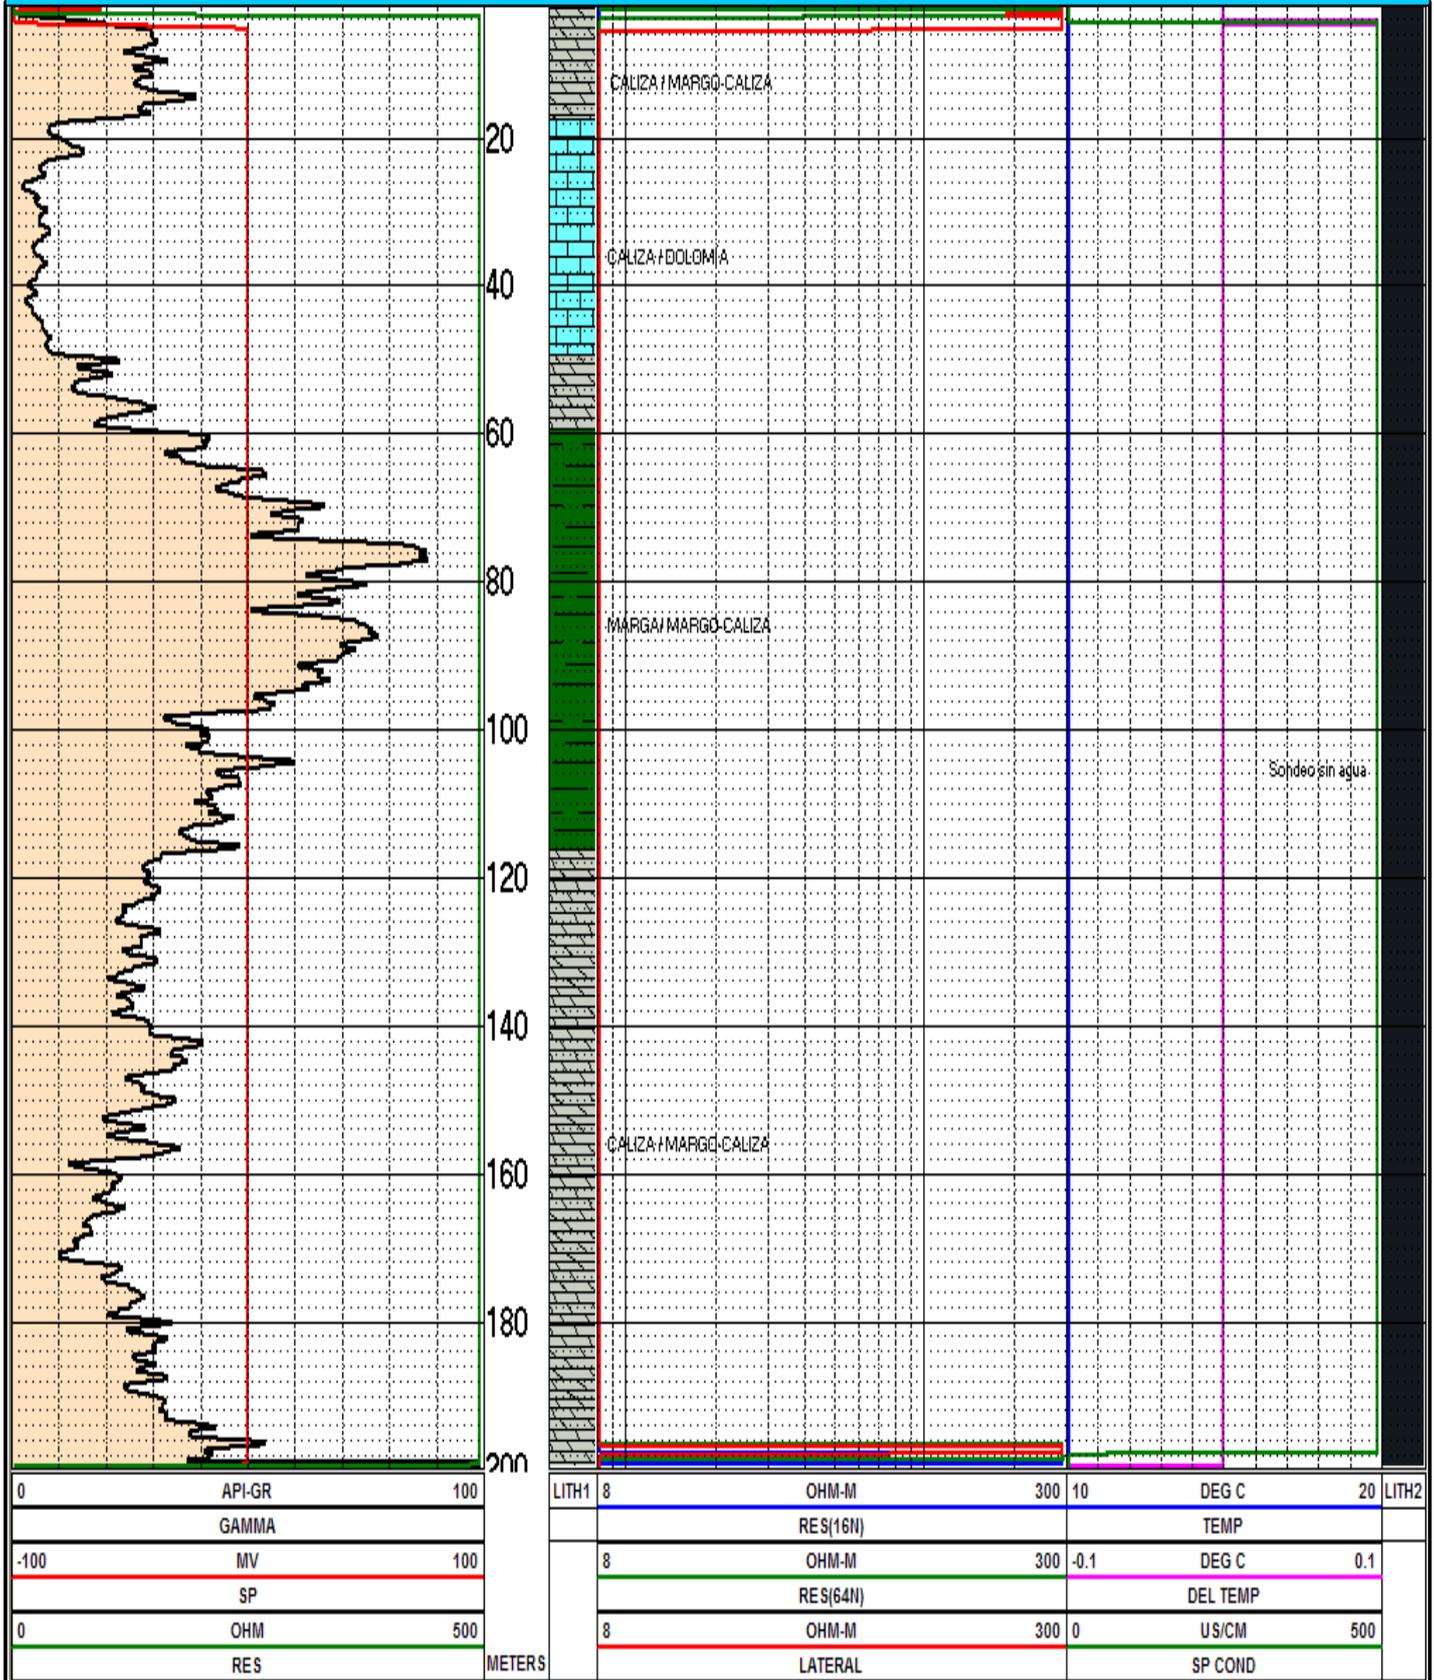
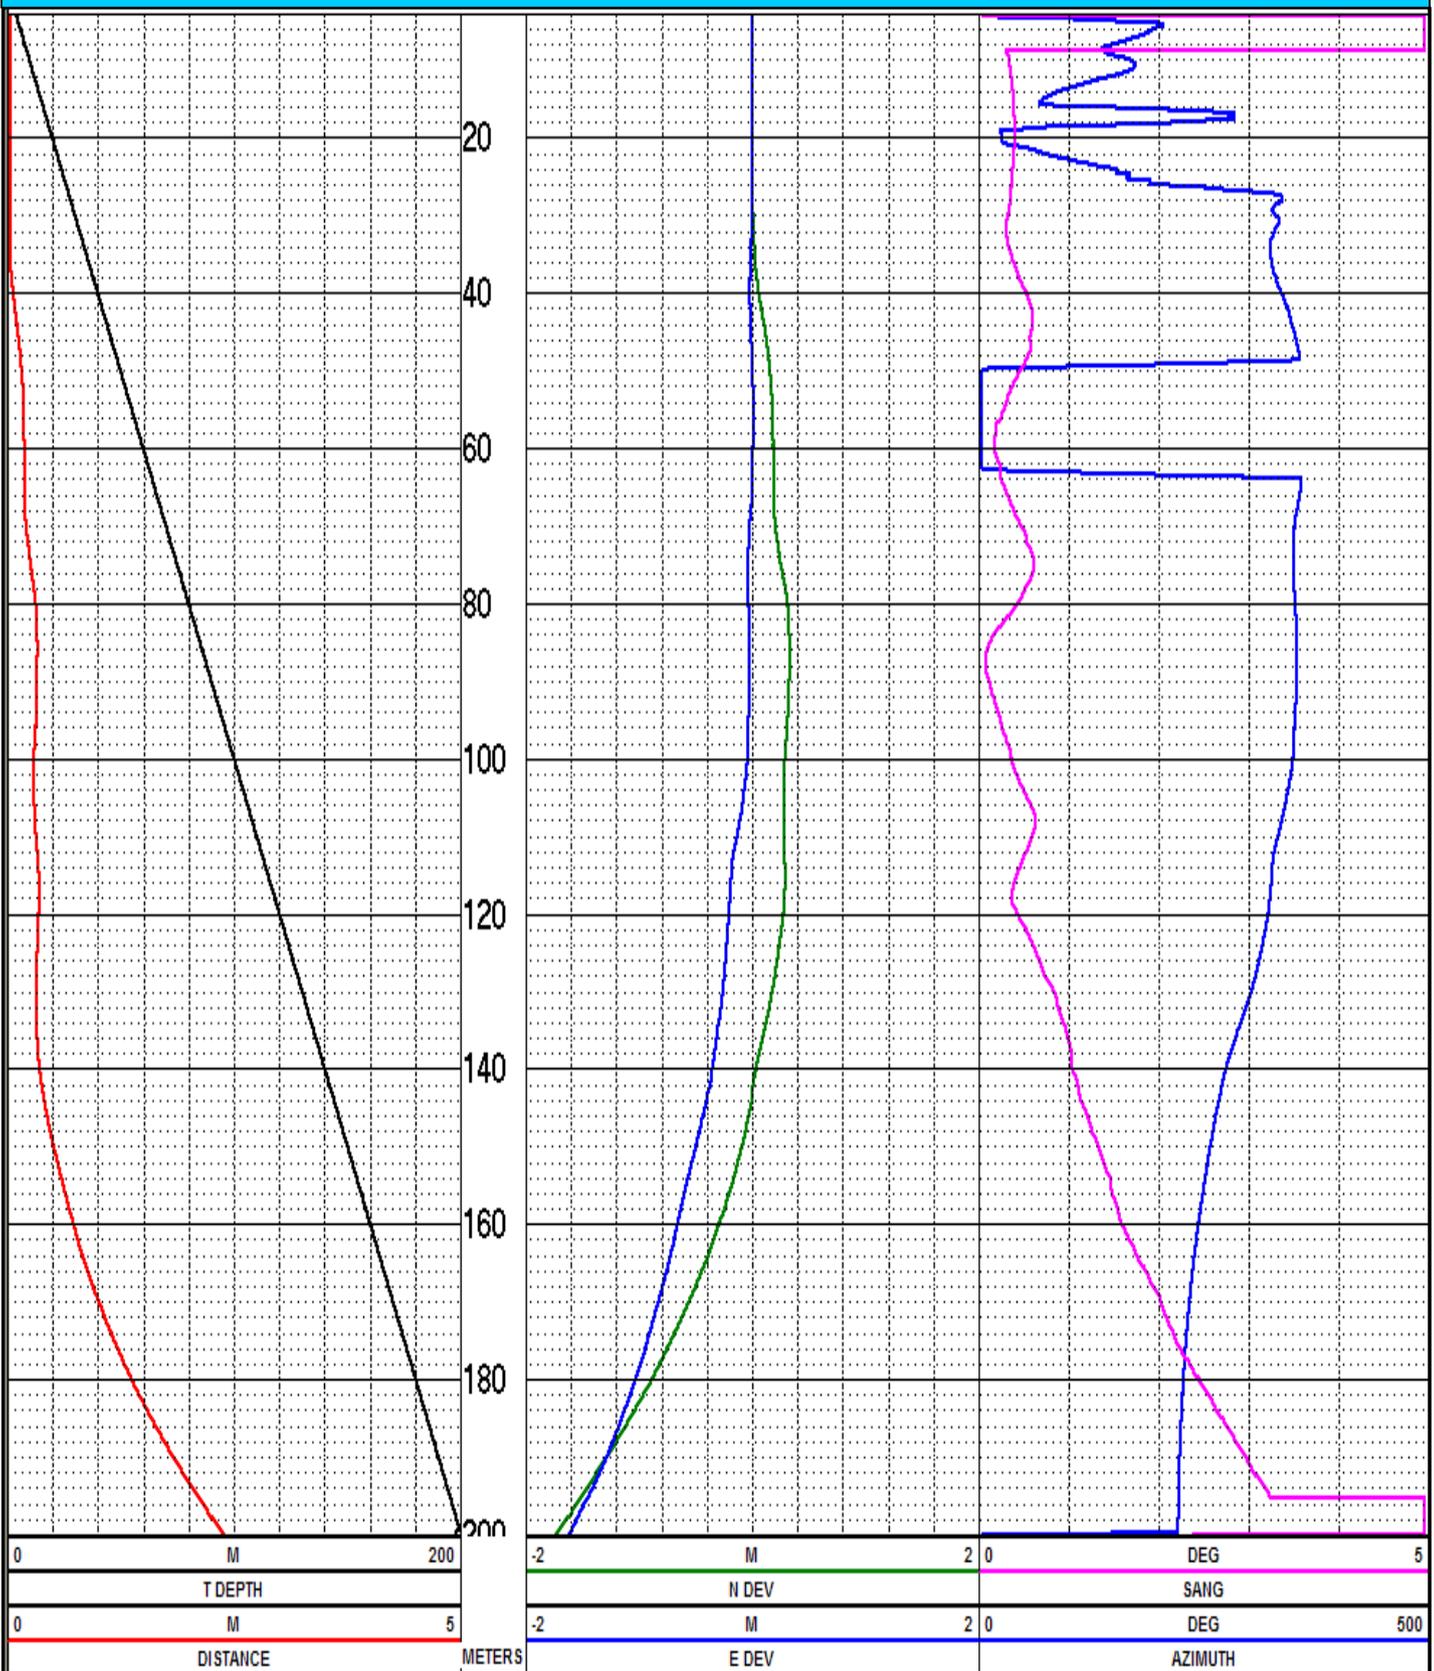
En el ANEXO-I, se presenta en papel continuo la diagráfia completa (hidrogeológica más desviación) a escala 1/300.

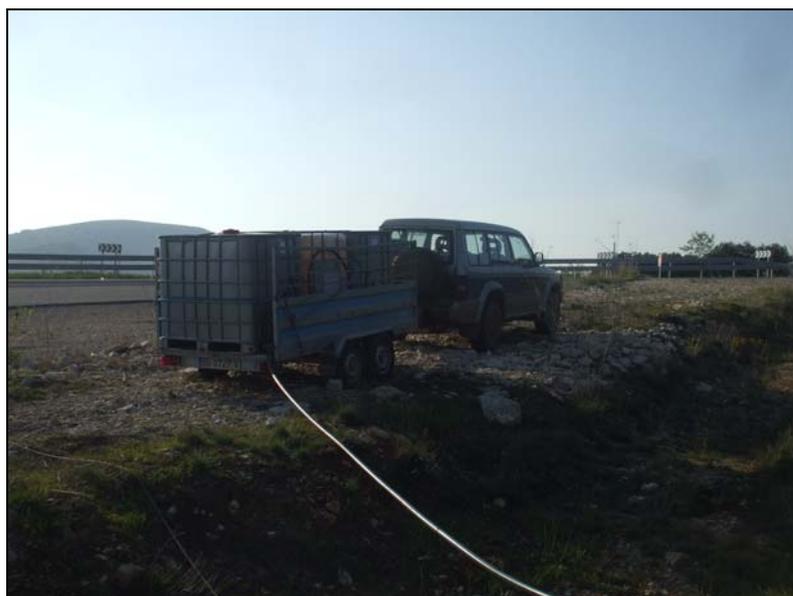
Imagen 1. Sistema de cubas de agua para ensayo de inyección.

Debido a las características del sondeo y a la profundidad a la que se encuentra el nivel freático, se decide contratar una serie de 3 cubas de 1.000 litros para la realización de este ensayo, para poder contar con agua suficiente para elevar el nivel freático y observar la recuperación del mismo.

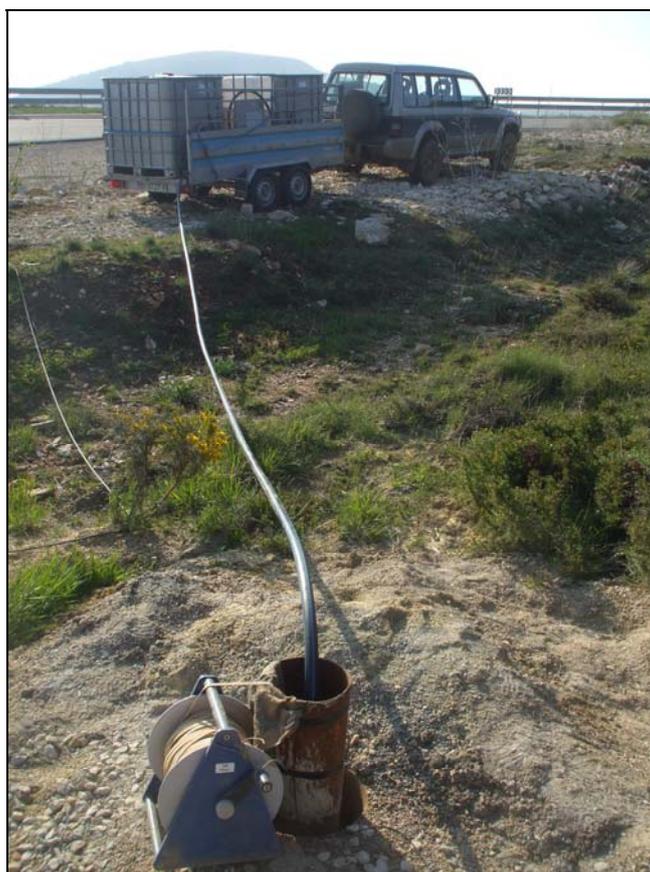
Imagen 2. Realización de ensayo de inyección.

Se comienza a introducir agua en el sondeo a las 9:07:30 h, procedente de las cubas de agua, cuya capacidad total de 3.000 litros. Esta inyección se hace obteniendo el agua simultáneamente de las 3 cubas, encontrándose conectadas a la misma manguera, que está introducida en la boca del sondeo. A las 9:41:50 h, se ha introducido aproximadamente la mitad de la cantidad de agua prevista, es decir, unos 1.500 litros. Es a las 10:37:00 h, cuando se termina de inyectar la totalidad del agua.
