Inspección y Vigilancia de las Obras de Construcción de sondeos para la Adecuación de las Redes de Piezometría y Calidad de las Aguas Subterráneas. Cuenca del Ebro.

CONFEDERACIÓN
HIDROGRÁFICA
DEL EBRO

INFORME PIEZÓMETRO DE MANZANEDO-OÑA: 090.04.001

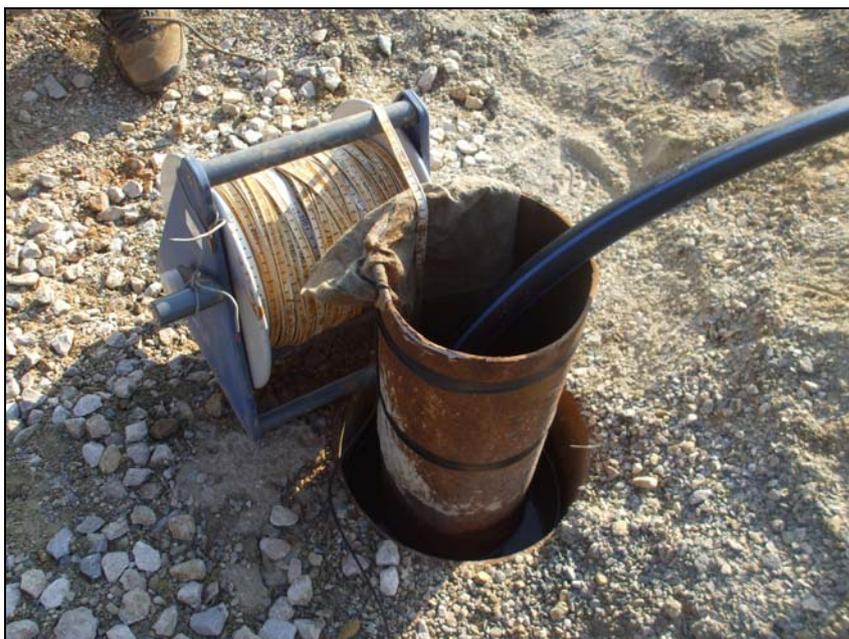
Imagen 3. Control de nivel freático mediante sonda hidronivel manual.

Además, se han llevado a cabo una serie de medidas del nivel freático con una sonda hidronivel manual.
