# **INFORME PIEZÓMETRO DE BRIVIESCA: 090.043.001**

# 1. PROYECTO

### 1.3. OBJETIVO DEL PIEZÓMETRO

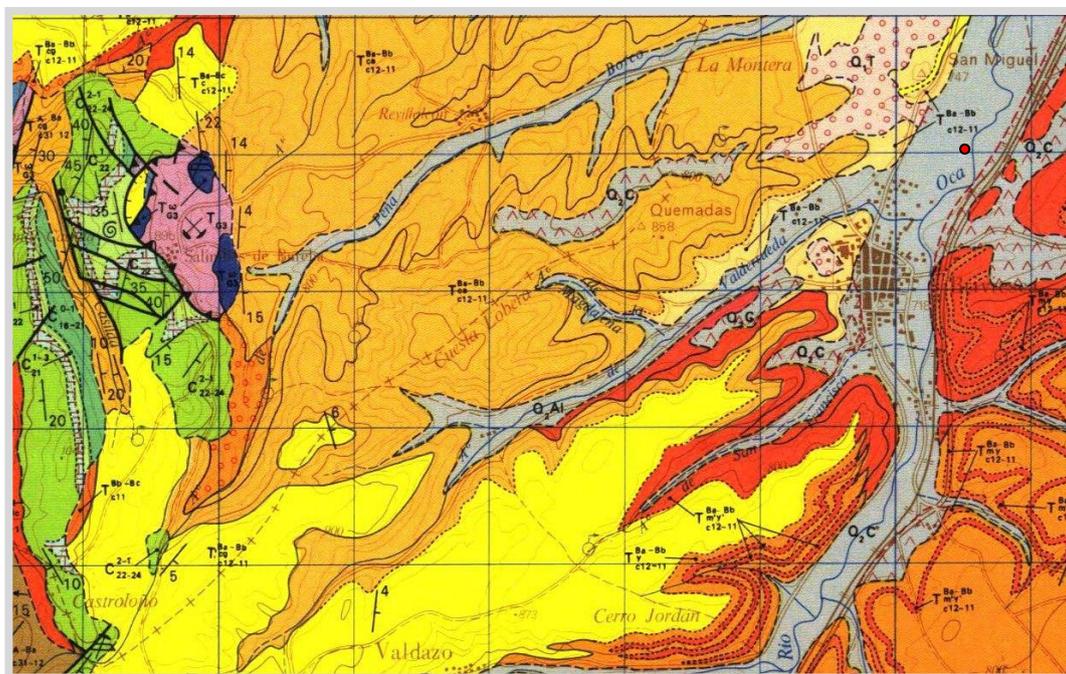
El sondeo se sitúa sobre materiales aluviales de Río Oca, formados por gravas de cantos redondeados, heterométricos y poligénicos con predominio de los de naturaleza carbonatada. La matriz es de composición arcillosa a arenoso y con espesores de entre 5 y 15 m. Estos materiales se disponen, de manera discontinua, sobre la serie terciaria. Esta última se trata de materiales miocenos de la depresión de la Bureba, formada por margas y margas con yesos que se corresponden con la facies de margen de la Unidad de Yesos de Cerezo del río Tirón (Mioceno inferior, Ageniense-Aragoniense). Presentan una disposición casi horizontal y el punto donde se ubica el sondeo, se encuentra muy próximo a la zona de cambio de facies con los depósitos distales (lutitas, limolitas y areniscas) de los abanicos aluviales de borde de la citada depresión.

**Figura 3. Ubicación del piezómetro sobre la Cartografía Geológica MAGNA 1:50.000 (168) Briviesca.**

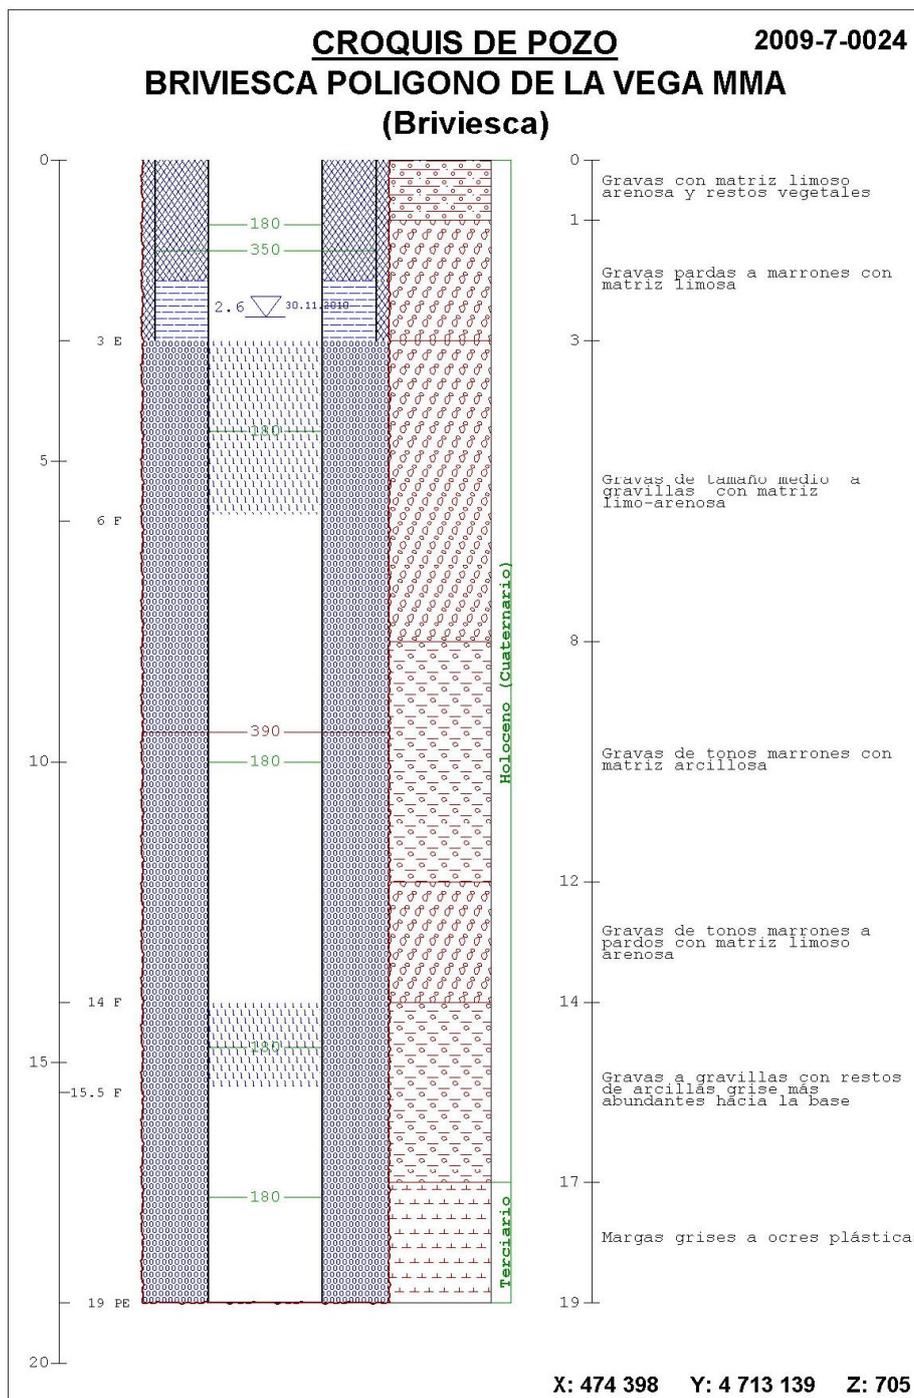
Para terminar la adecuación del piezómetro, en la cabeza del sondeo se coloca una arqueta antivandálica que se protege mediante un dado de hormigón de 1m<sup>2</sup> de base x 0.7 m de altura.

**Figura 4. Esquema constructivo con las características litológicas y la entubación realizada en el sondeo.**

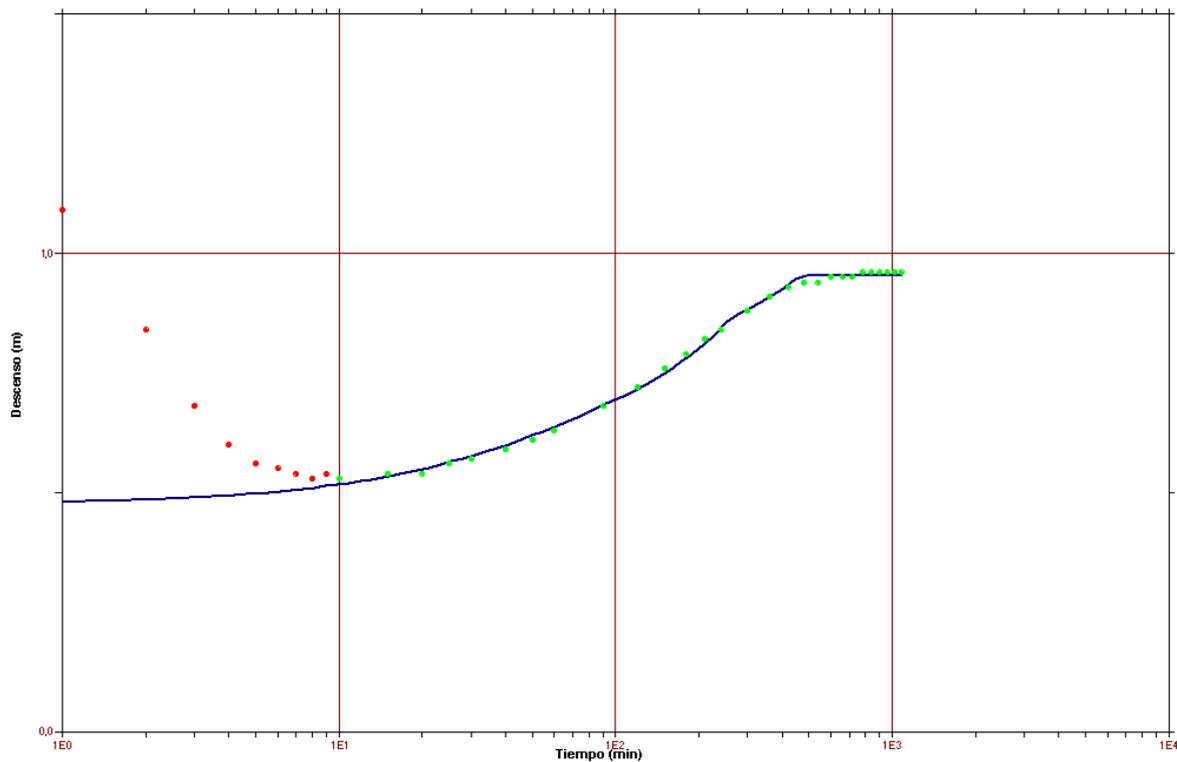
Con el **Pibe 2.0**, se obtienen unos valores de Transmisividad de **4,967 m<sup>2</sup>/día**, un coeficiente de almacenamiento de 0.01 y un radio eficaz de 25,\*10<sup>-5</sup>. Una relación de Log (Sy/S): 6.9 y (Sy: porosidad eficaz) y β: 0.01206. ha sido necesario no tomar en consideración los primeros minutos de bombeo debido a que no se ajustó convenientemente el caudal; Presentando el siguiente Grafico de evolución.

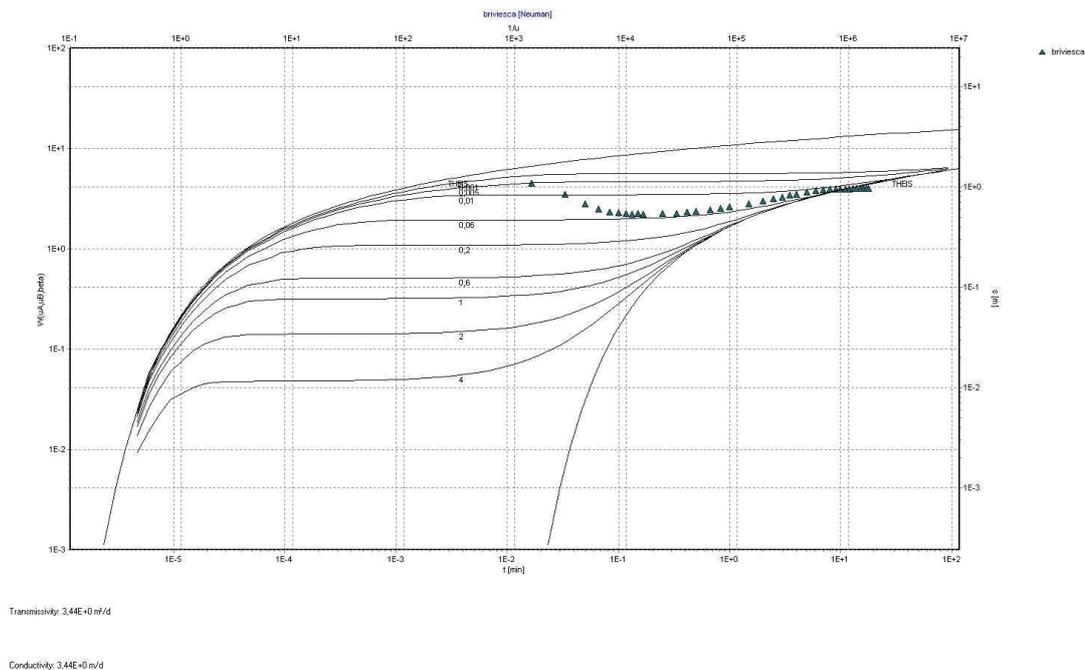
Con el **Aquifer-Test v.3.5** los valores obtenidos para el ensayo continuo, usando la solución de Neuman, se obtiene una transmisividad de **T: 3,44 m<sup>2</sup>/día**. Cuya grafica es la siguiente.

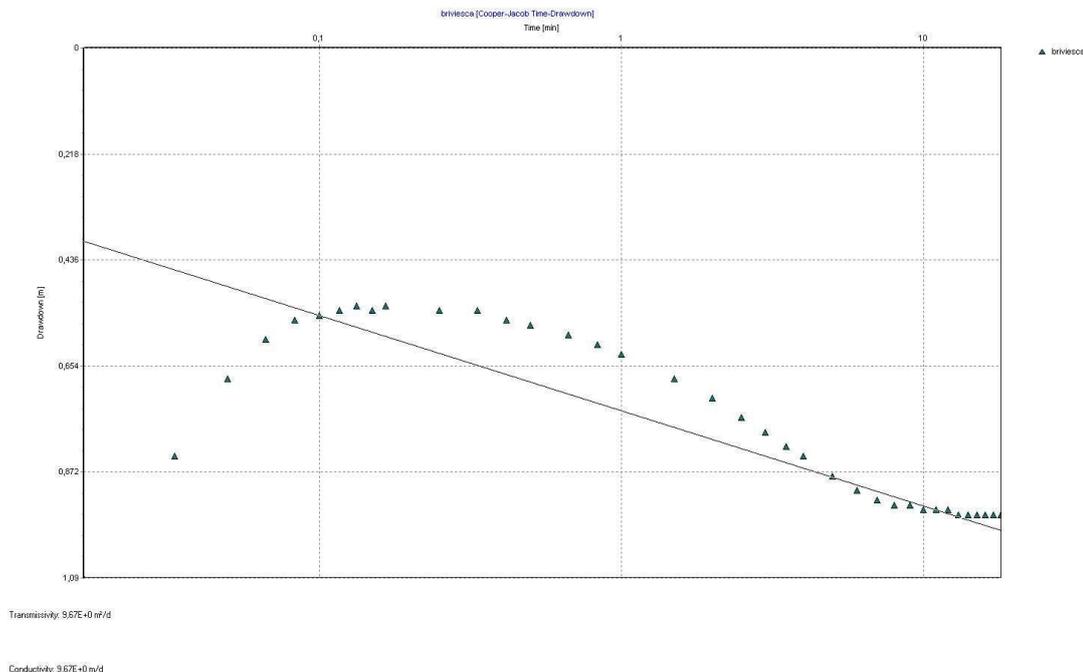
Usando la simplificación de Cooper-Jacob de la ecuación de Theis se obtiene un valor de transmisividad de **9,67 m<sup>2</sup>/día** con la siguiente grafica.

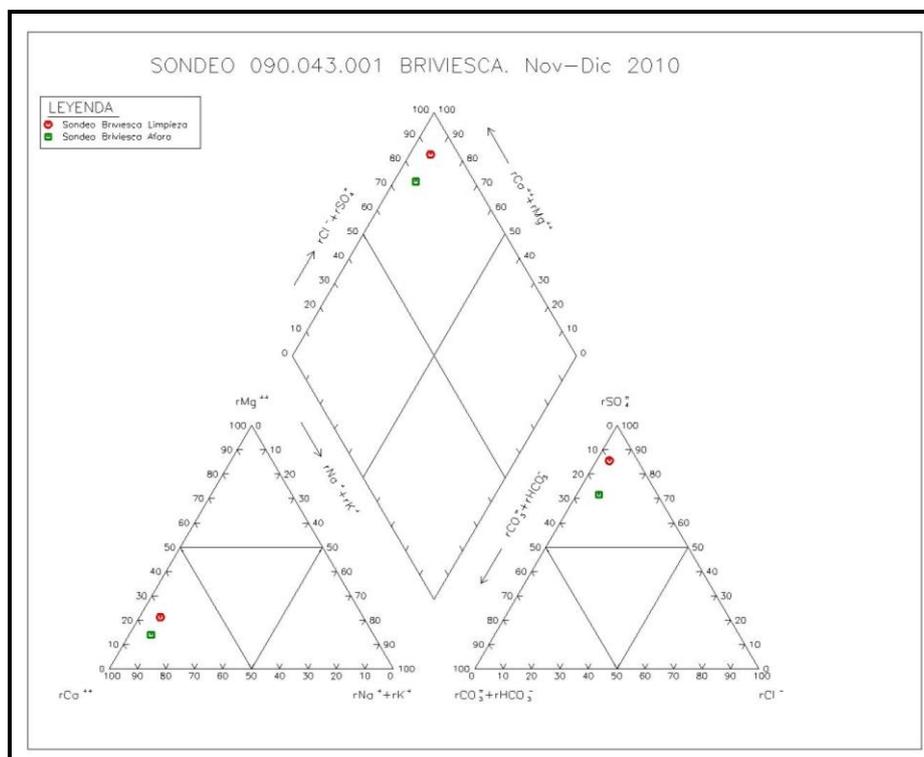
Según los valores de conductividad eléctrica es un agua de MINERALIZACIÓN ALTA, por su dureza se considera MUY DURA, y por su composición, se clasifica como AGUA SULFATADA CÁLCICA (según clasificación de Piper, en función de iones dominantes), con un bajo contenido del resto de los constituyentes, como se observa también en los diagramas de Stiff. Esta composición química es característica del acuífero detrítico aluvial, con influencia del sustrato con yesos.

**Figura 5.- Diagrama de Piper. Sondeo 090.043.001 Briviesca**

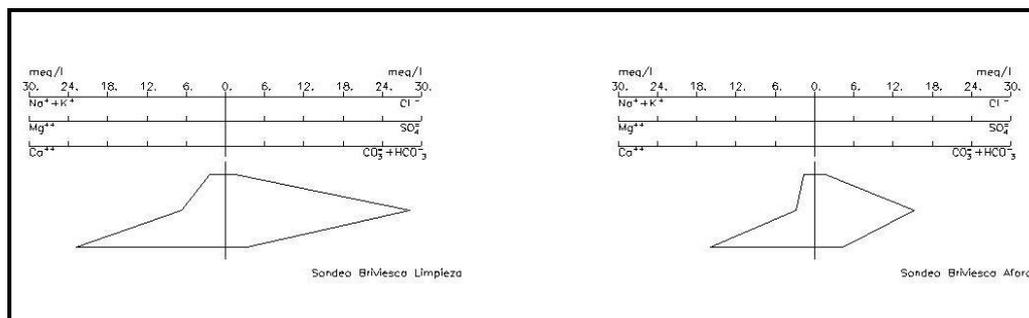
**Figura 6.- Diagramas de Stiff. Sondeo 090.043.001 Briviesca**

La composición del agua tras la limpieza y el aforo es similar, la principal diferencia es la mineralización, ya que a final del aforo la conductividad disminuye sensiblemente, también disminuye proporcionalmente el contenido en magnesio y calcio, pero la facies hidroquímica es la misma. Los resultados de las dos muestras tomadas en el aforo para el análisis de contraste son muy similares y confirman la calidad y representatividad de los mismos.

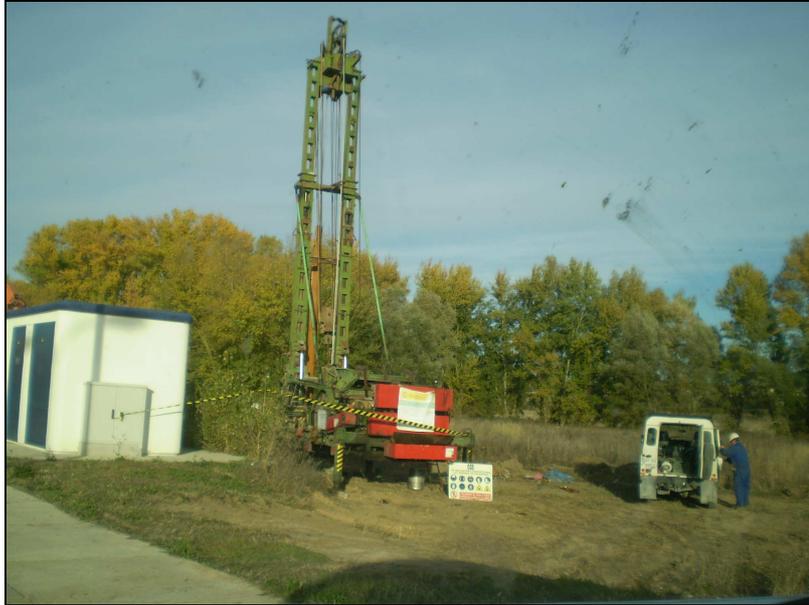
*Imagen 1. Emplazamiento del sondeo de Briviesca (Burgos).*

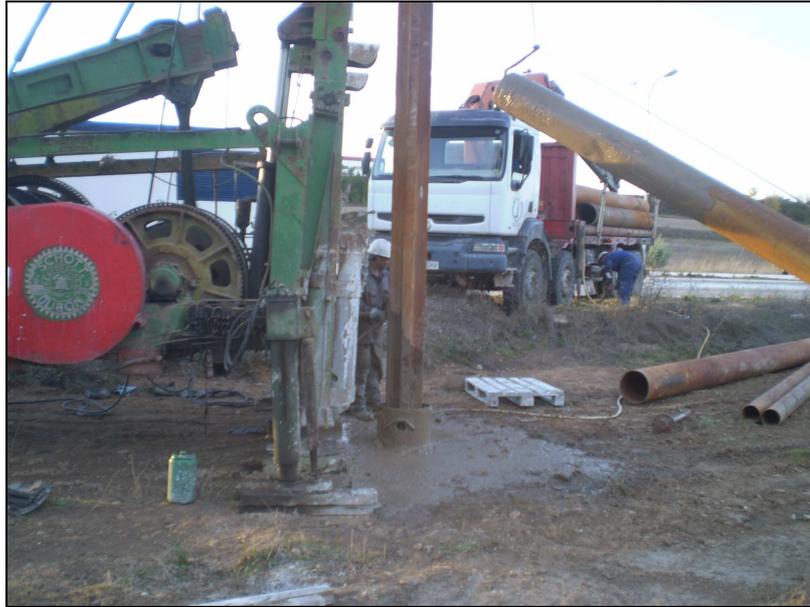
Conforme se van perforando los primeros centímetros, se va hincando una tubería de acero, que hace de tubería de seguridad, con el fin de evitar la inestabilidad de los materiales superficiales. Esta tubería tiene una profundidad aproximada de metro y medio. Una vez hincada en su totalidad, se continúa perforando por su interior con el mismo trépano (390 mm. de diámetro).

**Imagen 2.** Primeros metros de perforación.

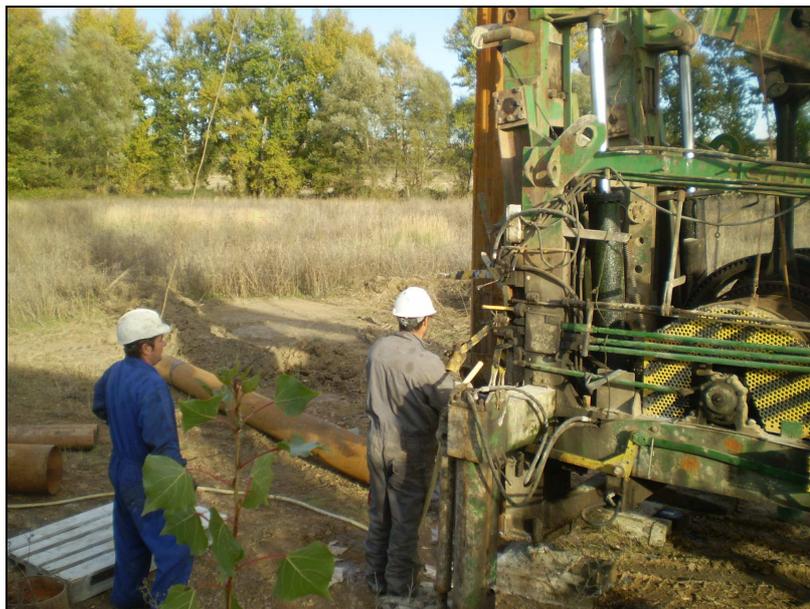
Debido a la naturaleza de los materiales atravesados (gravas), se hace necesario introducir una tubería de 400 mm de diámetro para estabilizar las paredes del sondeo, en los primeros 6 metros de perforación, que será extraída una vez colocada la tubería definitiva.

**Imagen 3.** Perforación de los cuatro primeros metros.

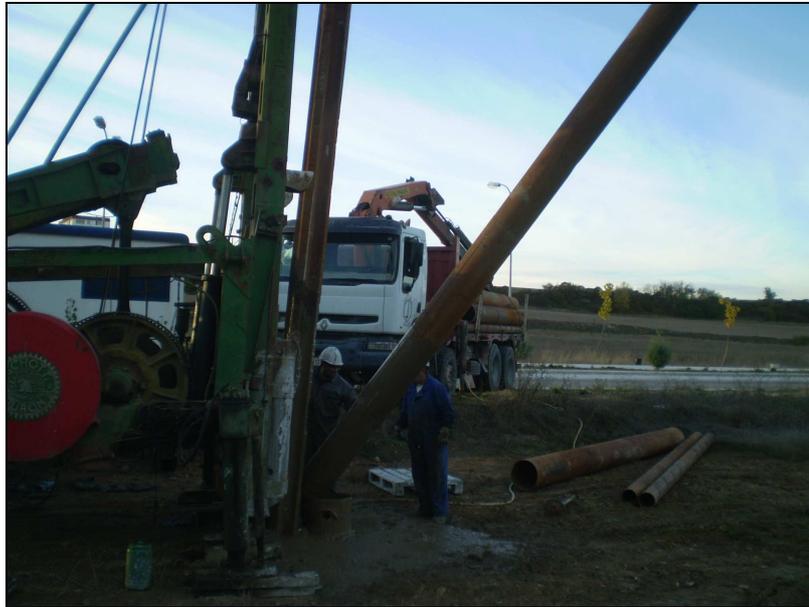
Se continúa perforando, y se da por finalizado el sondeo a los 18,5 m de profundidad, según aparece en proyecto, a las 13:30 h.

*Imagen 4. Final de la perforación.*

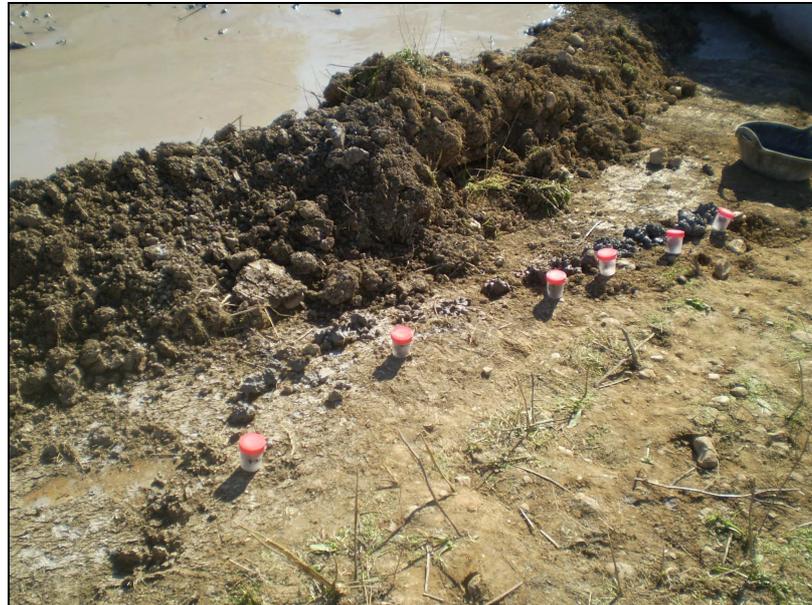
Durante la perforación se han detectado el primer aporte de agua, a 2,50 m.

*Imagen 5. Muestras obtenidas durante la perforación del sondeo de Briviesca.*

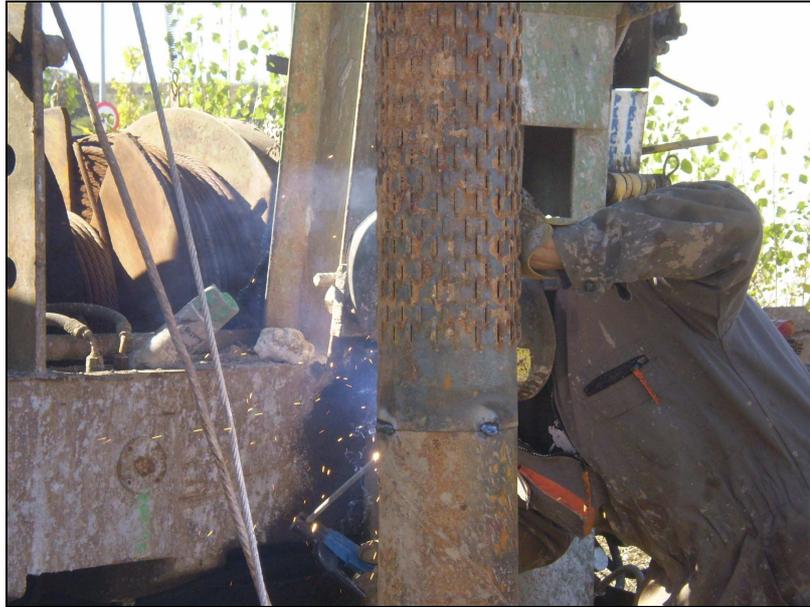
**Imagen 6.** Trabajos de soldadura durante la entubación.

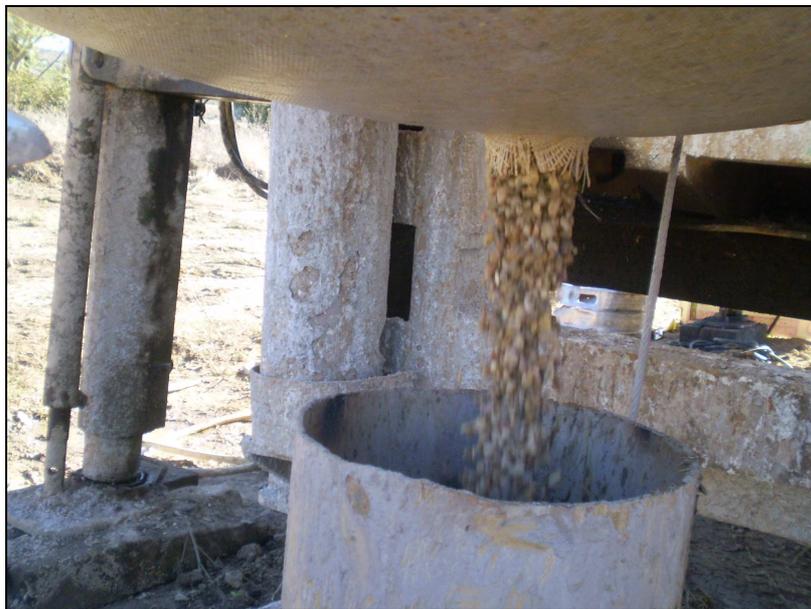
Una vez colocada la tubería, se dispone el empaque de gravas (2 toneladas) hasta la profundidad de 3 m, a continuación se extrae la tubería de revestimiento y se introduce en el sondeo tres metros de tubería de emboquille, de 350 x 5 mm.

**Imagen 7.** Colocación del empaque de gravas.

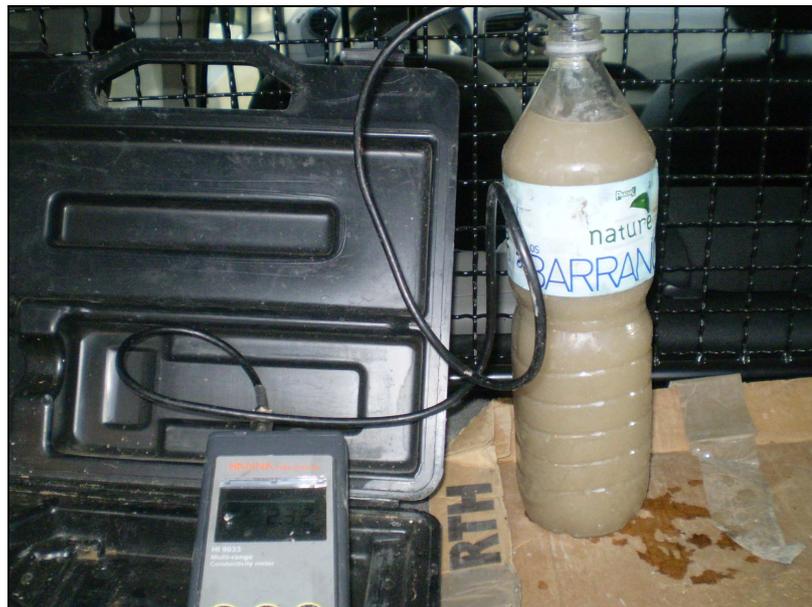
Se han tomado varias medidas de conductividad, una al comienzo de la limpieza de 2.670 mS/cm., otra hacia la mitad, con una conductividad de 2.660 mS/cm. y otra antes de la finalización de la limpieza, de 2.320  $\mu$ S/cm. También se ha tomado una muestra de agua para su posterior análisis en el laboratorio.

*Imagen 8. Medida de la conductividad in situ.*

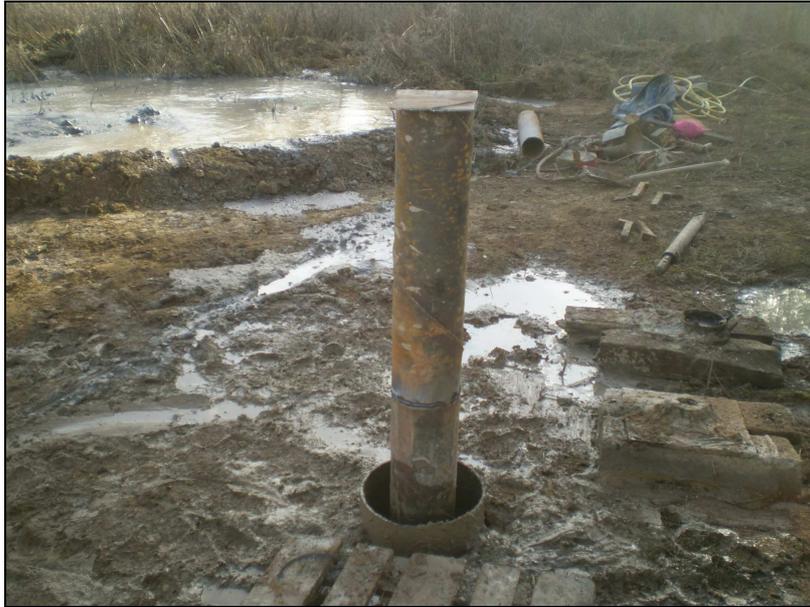
**Imagen 9.** Aspecto final del cierre provisional del sondeo, antes de cementar.

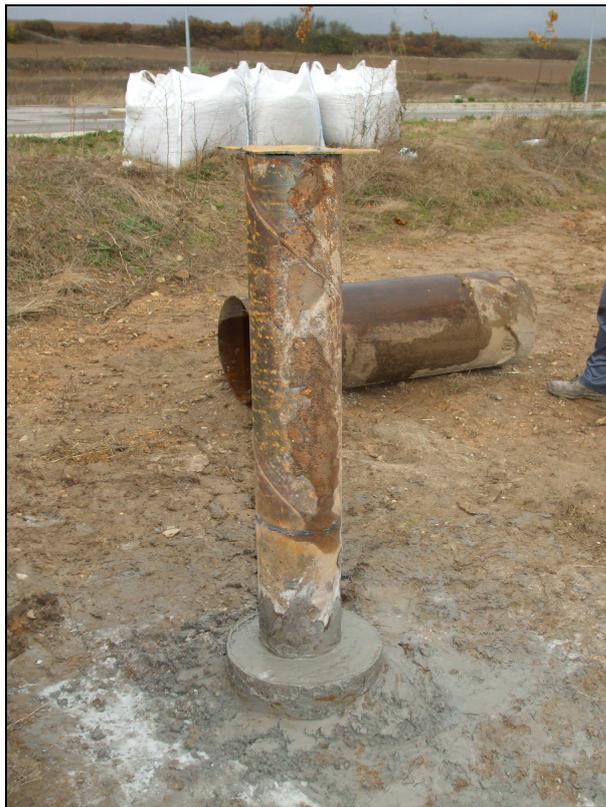
Se añade un sello de mikolit de 0,5 m aproximadamente los 3 m.

**Imagen 10.** *Cementación el piezómetro.*

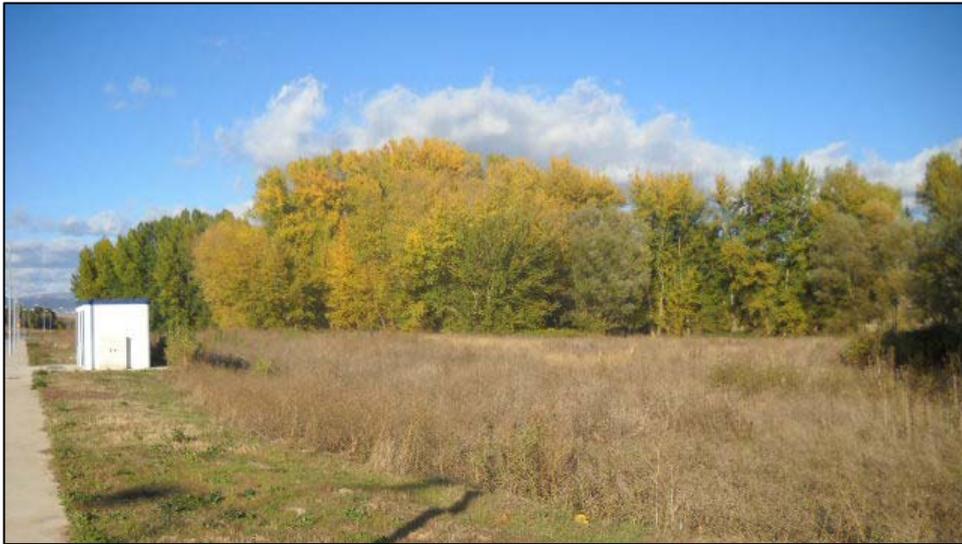
Fig.2. Aspecto de la parcela donde se ubica el Sondeo.

Desde el punto de vista geológico el sondeo se ubica sobre las gravas y limos de la terraza baja del río Oca. Desde el punto de vista hidrogeológico el sondeo está situándose a unos 30 metros del mismo y a aproximadamente con 2 a 3 metros de desnivel sobre su cauce.

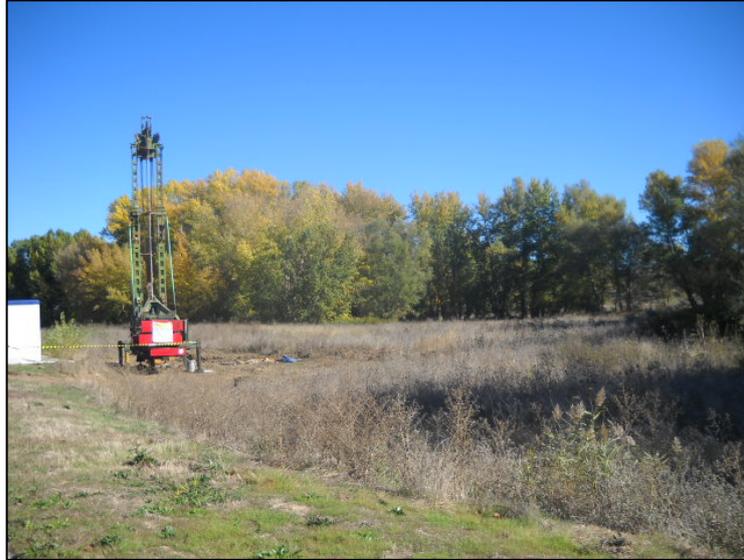
Fig.3. Vista del lugar de emplazamiento de la Maquina.

Se llega al emplazamiento a las 12h 30 minutos y se procede con la ayuda de un técnico del Ayuntamiento de Briviesca y del aparejador a verificar la situación del mismo, estos informan que el lugar original presenta problemas ya que se tiene previsto realizar actuaciones así como expropiar las parcelas situadas anexas a la misma. Por lo que se decide modificar el punto donde se sitúa el sondeo y se coloca en las cercanías de una caseta de la luz, en un sector donde no estorbe. El punto se tiene que desplazar unos 5 metros de dicha caseta por indicación del coordinador de seguridad y salud consultado por el contratista. Se realiza el acondicionamiento del emplazamiento mediante el empleo de una retro para facilitar el acceso del camión (fig,3).

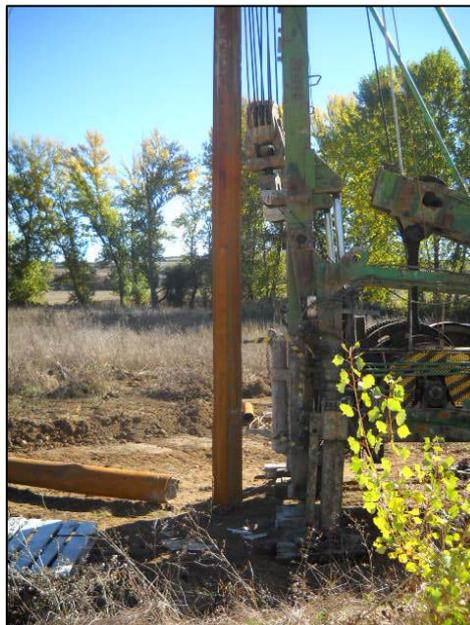
Fig.3. Detalle de las labores de perforación

Se llega al sondeo a las 16, 45 h y se inicia la perforación del mismo (fig.4), esta se produce con dificultad debido a que las gravas superficiales están sueltas por lo que es necesario introducir tubería auxiliar de 450 mm al menos 1,5 a 2 metros. Al final del día se han perforado unos 4 metros. Terminan los trabajos a las 19 h 30 minutos aproximadamente.

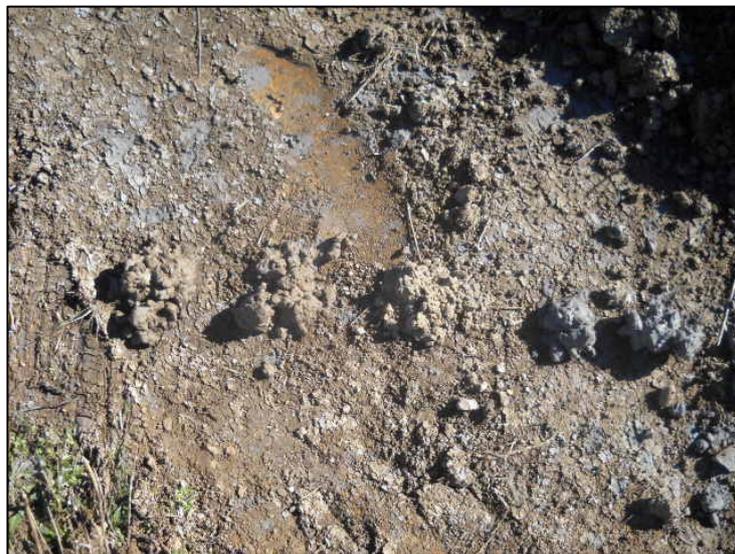
Fig.5. Detalle de las gravas de la base del cuaternario, metros 12 a 16

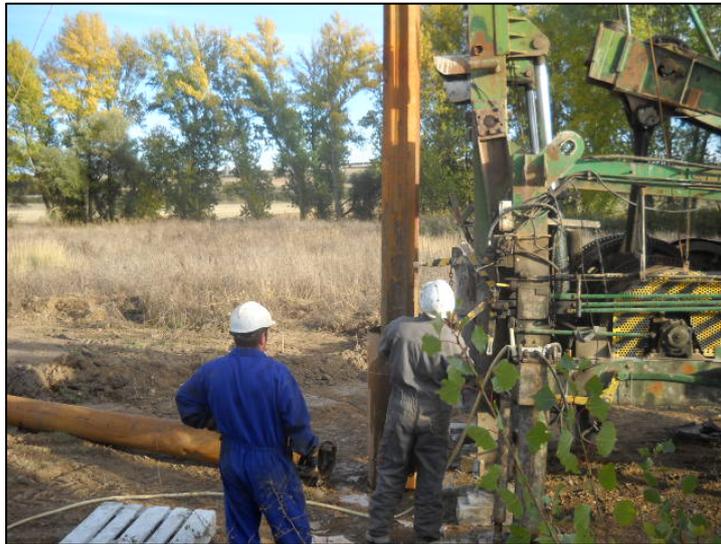
Fig.6. Aspecto de las labores de Entubación

- 0-3 m. Tubería Ciega**
- 3-6 m. Tubería Filtro Puentecillo**
- 6-14 m. Tubería Ciega**
- 14-15,5 m. Tubería Filtro Puentecillo**
- 15,5-18,5 m. Tubería Ciega**

Una vez entubado (fig.6) se realiza el engravillado del pozo (fig.7) y se empieza a realizar el traslado de la tubería al siguiente emplazamiento

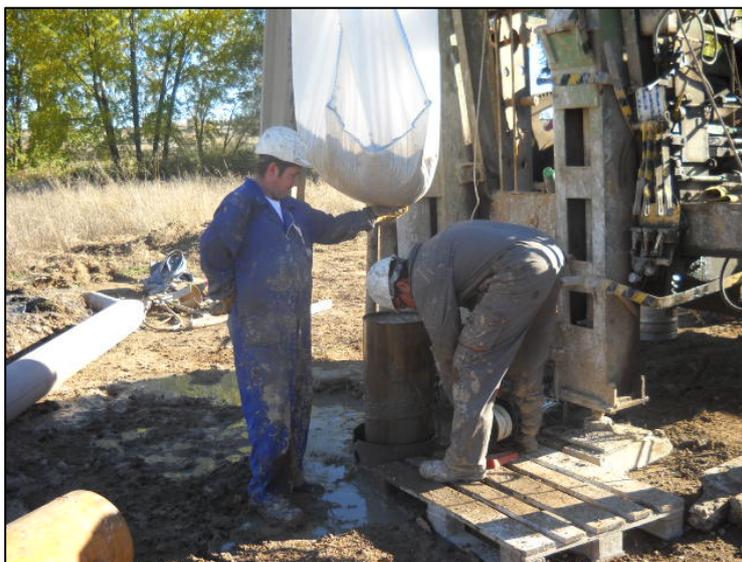
Fig.3. Detalle de las labores de engravillado.

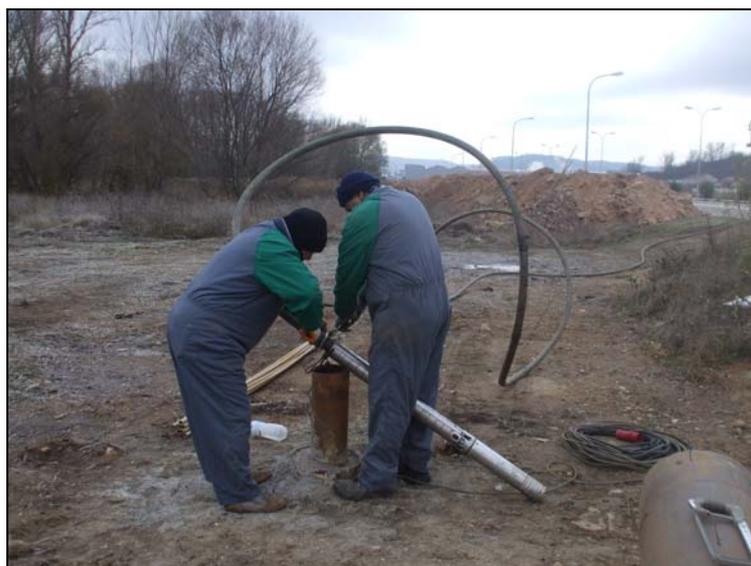
Llegada del equipo de aforos, a fecha 29 de noviembre de 2010, al sondeo a las 12:45 horas. La maquinaria está formada por un equipo de aforo, con un grupo generador marca Mecc Alte de 250 KVA, motor Fiat Alfo de 400 CV y una manguera de impulsión de 50 mm de diámetro, de polietileno. Se utiliza una bomba CAH modelo S-4015 con una potencia de 4 CV situada a 16 m de profundidad.

*Imagen 1. Detalle de la bomba a utilizar durante el ensayo.*

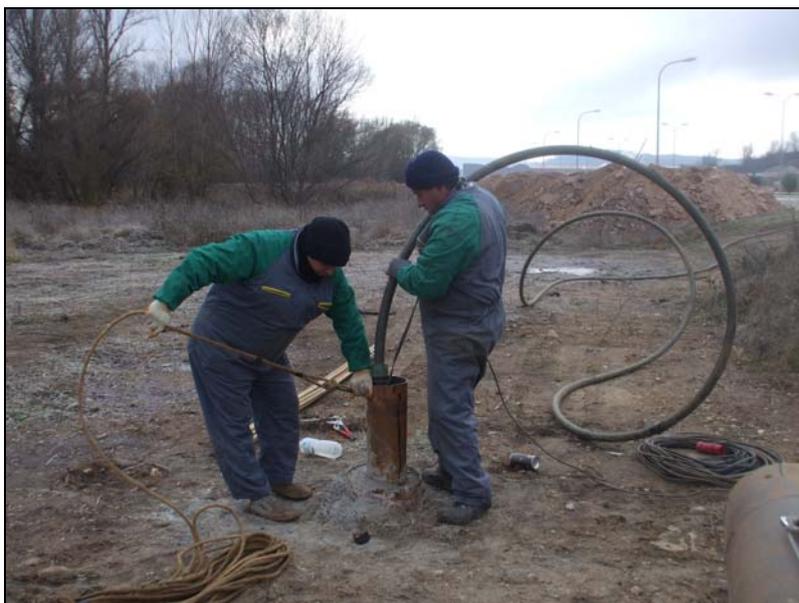
**Imagen 2.** *Instalación del equipo de bombeo.*

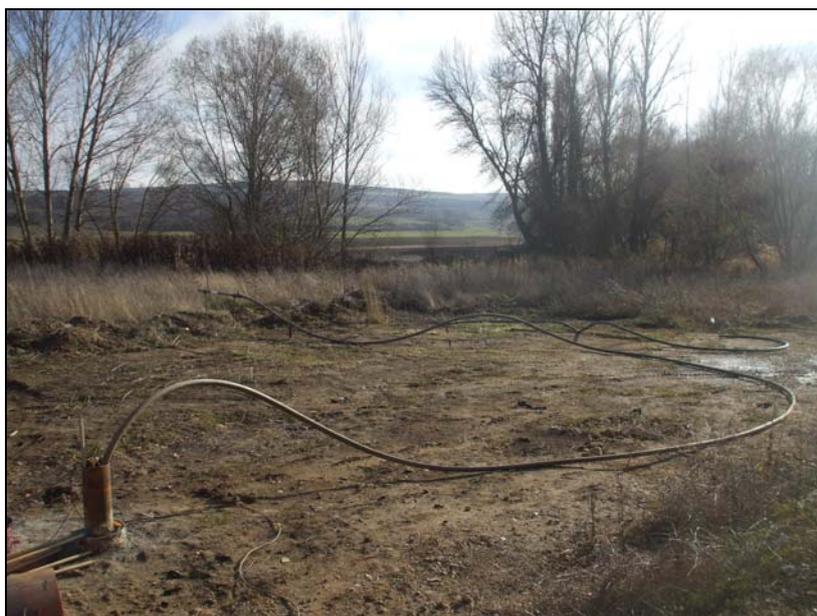
**Imagen 3.** *Vista general durante el ensayo de bombeo.*

El ensayo de bombeo comienza a las 14:45 h, una vez equipado el sondeo. Las características del ensayo de bombeo son las que se describen en la siguiente tabla:

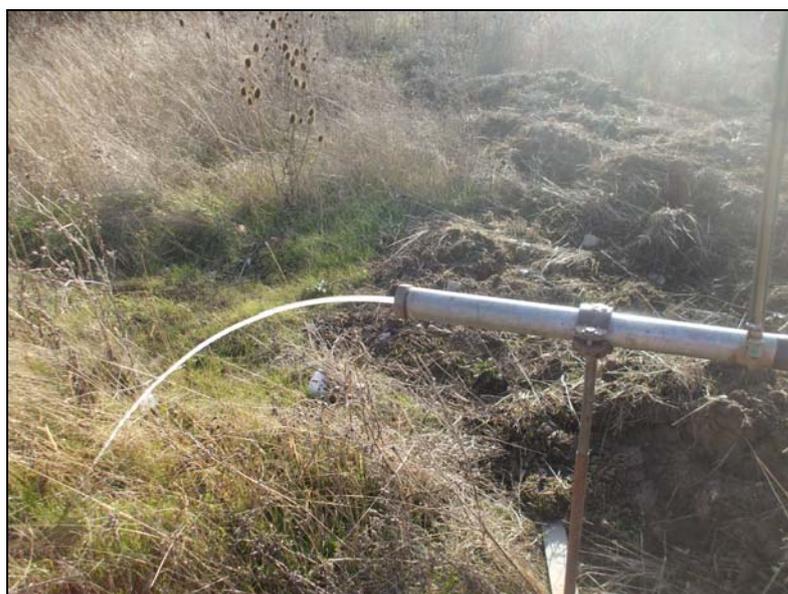
El Escalón 1 comienza a las 14:45 h y acaba a las 17:15 h, teniendo una duración de 150 minutos y con un caudal de 0,25 l/s. El descenso observado durante el desarrollo de este escalón ha sido de 4,50 m, ya que el nivel inicial antes de comenzar a bombear era de 2,60 m, y el nivel al final de este escalón se encuentra a 7,10 m.

**Imagen 4.** Caudal extraído durante el primer escalón.

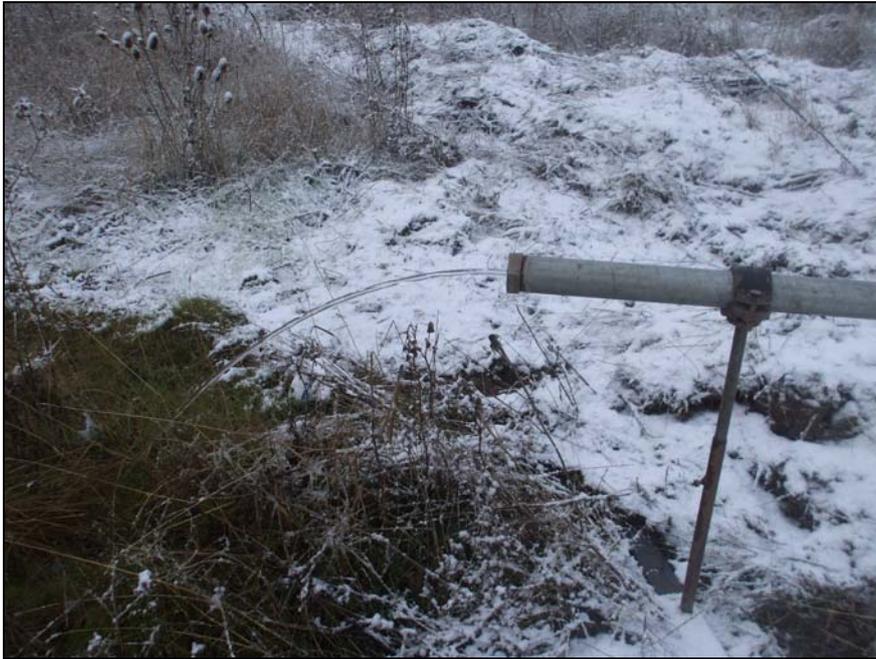
A las 18:15 h, da comienzo el escalón de larga duración con un caudal a extraer de 0,12 l/s. El descenso observado durante el desarrollo de este escalón ha sido de 0,96 m, ya que el nivel inicial antes de comenzar a bombear era de 2,67 m, y el nivel al final de este escalón se encuentra a 3,63 m. La duración de este escalón ha sido de 1.080 minutos (18 horas).

*Imagen 5. Caudal extraído durante el segundo escalón (escalón de larga duración).*

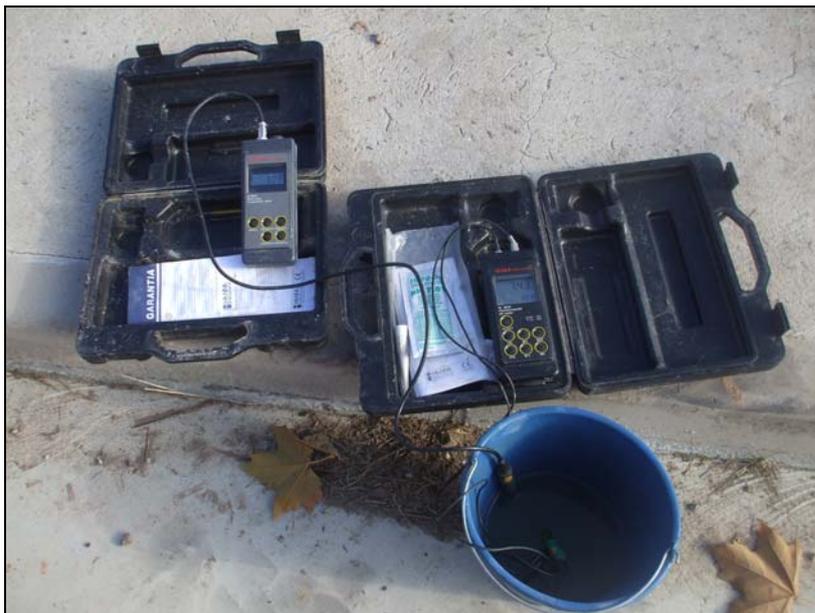
**Imagen 6.** Realización de medidas in situ.

Medio del Escalón 2: CE= 1,76 mS/cm; T<sup>a</sup> = 12,5 °C; pH= 7,33.

Final del Escalón 2: CE= 1,70 mS/cm; T<sup>a</sup> = 14,1 °C; pH= 7,39.

También se ha tomado una muestra de agua para su posterior ensayo en el laboratorio.

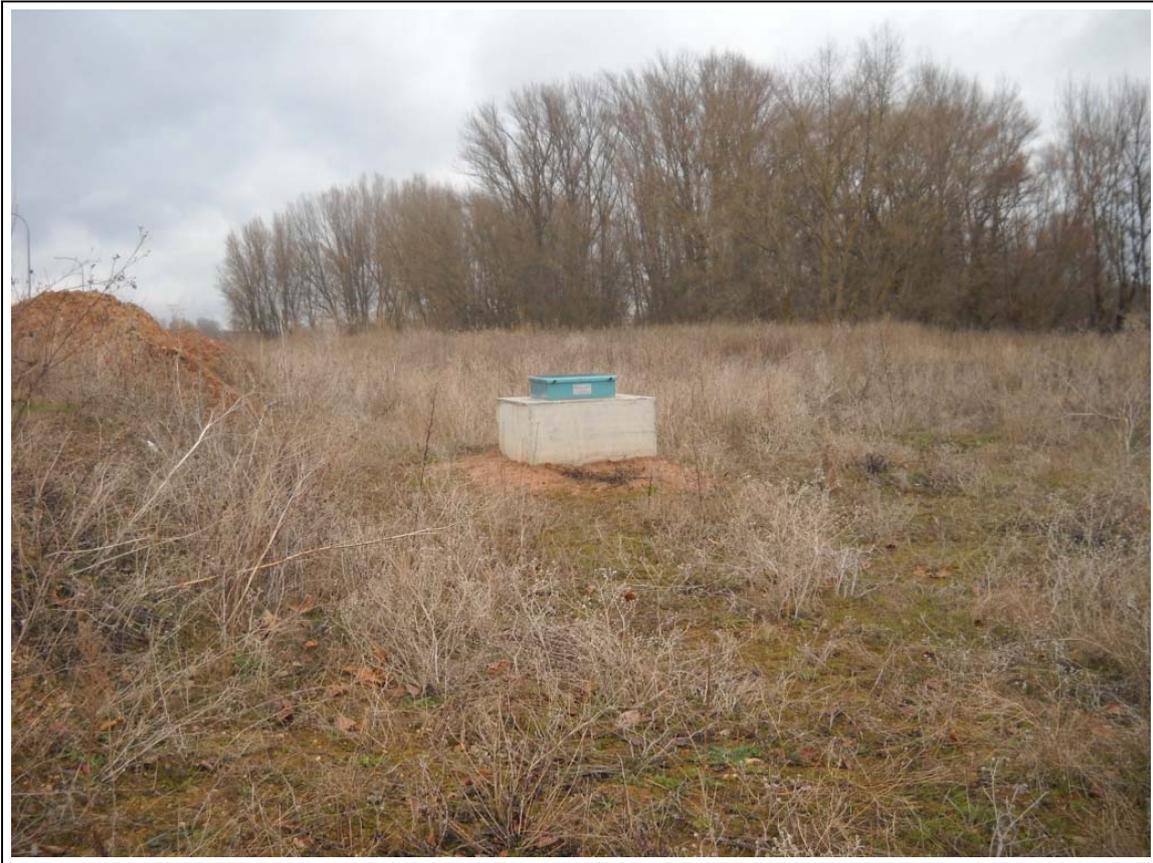
Vista General (10/05/2012)

INVENTARIO CGS 06/2011: Actualmente la zona de acceso está en obras, hay que abrir la valla, se necesita llave CHE.

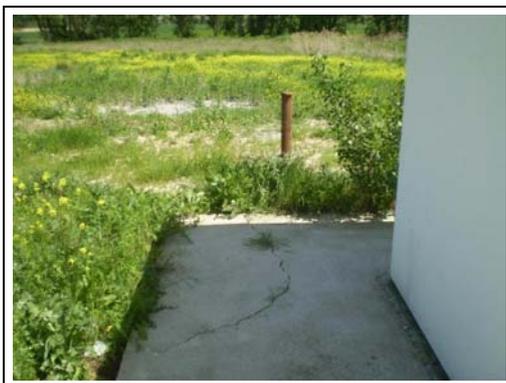
200970024 Vista de piezómetro (15/07/2011)
