*Inspección y Vigilancia de las Obras de Construcción de sondeos para la Adecuación de las Redes de Piezometría y Calidad de las Aguas Subterráneas. Cuenca del Ebro.*

CONFEDERACIÓN  
HIDROGRÁFICA  
DEL EBRO

# **INFORME PIEZÓMETRO DE ANDAGOIA-KUARTANGO: 090.013.001**

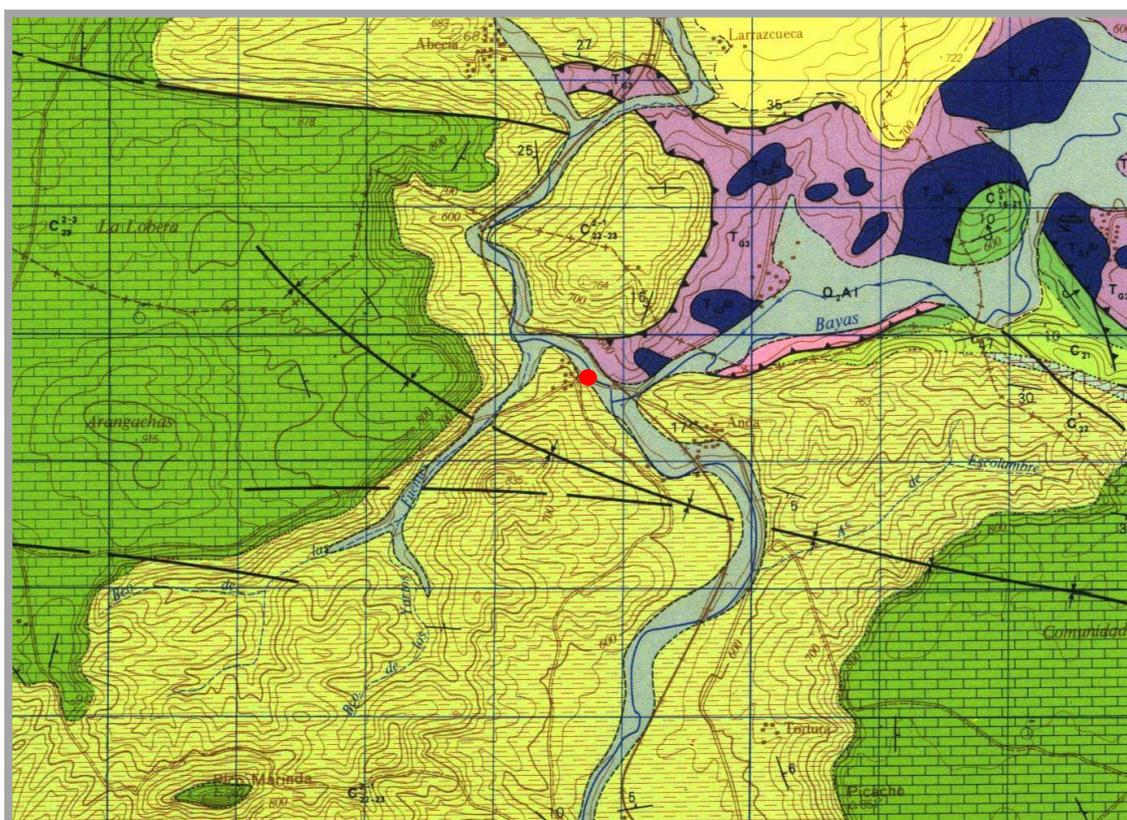
**Figura 3. Ubicación del piezómetro sobre la Cartografía Geológica MAGNA 1:50.000 (111) Orduña.**

Desde el punto de vista geológico y el sondeo se ubica entre materiales del cuaternario aluvial ( $Q_{2Al}$ ) y materiales diferenciados como unidad  $C^{2-1}_{22-23}$  en del Mapa Geológico de Orduña (111). Se trata de una alternancia de calizas arcillosas y margas de edad Turoniense medio-Coniaciense inferior y se trata de una unidad de tránsito entre las Margas de Zuazo infrayacentes y las Calizas de Subijana suprayacentes. Esta es una de las múltiples terminologías utilizadas en la descripción geológica de la región y quizá la más utilizada desde el punto de vista hidrogeológico. En otros trabajos se considera, esta unidad de tránsito, como perteneciente también a las Margas de Zuazo. Desde el punto de vista de una estratigrafía clásica, el sondeo se emplazaría en la denominada Formación Valle de Mena (Floquet, 1991; Martín-Chivelet et al., 2002; Floquet, 2004), de edad Turoniense.

La zona presenta una tectónica poco intensa, en general, pero con estructuras diapíricas locales, tales como la que se observa al NE del punto de sondeo. Al margen de estas estructuras, la disposición de los materiales puede presentar complicaciones locales con fallas y elevados buzamientos. En general, en la zona donde se ubica el piezómetro, abundan las estructuras de amplio radio, como el gran sinclinal, de dirección pirenaica, que se observa en la cartografía y en cuyo flanco N, próximo a la zona de charnela, se ubica el piezómetro. Los valores de buzamiento son bajos e inferiores a 20°.

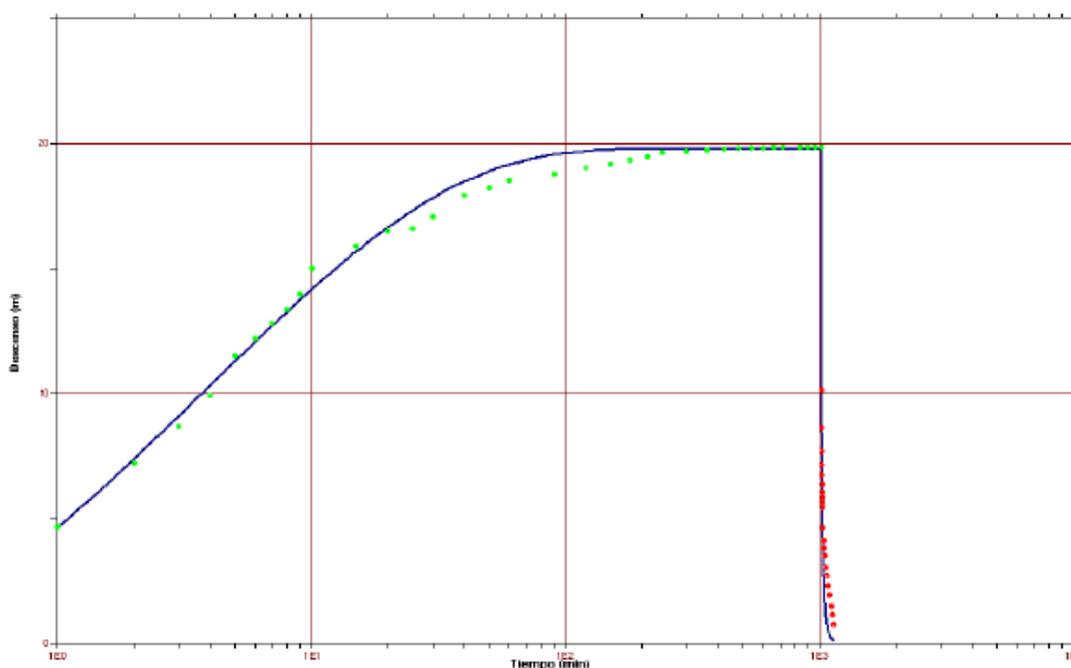
Con el **Pibe 2.0**, e interpretándolo por la ecuación de Hantusch se obtienen unos valores de Transmisividad de **13,57 m<sup>2</sup>/día**, con un coeficiente de almacenamiento de 0.01 y un radio eficaz de 1,052 con una relación  $r/B$  0.16248. Con el siguiente Gráfico de evolución.

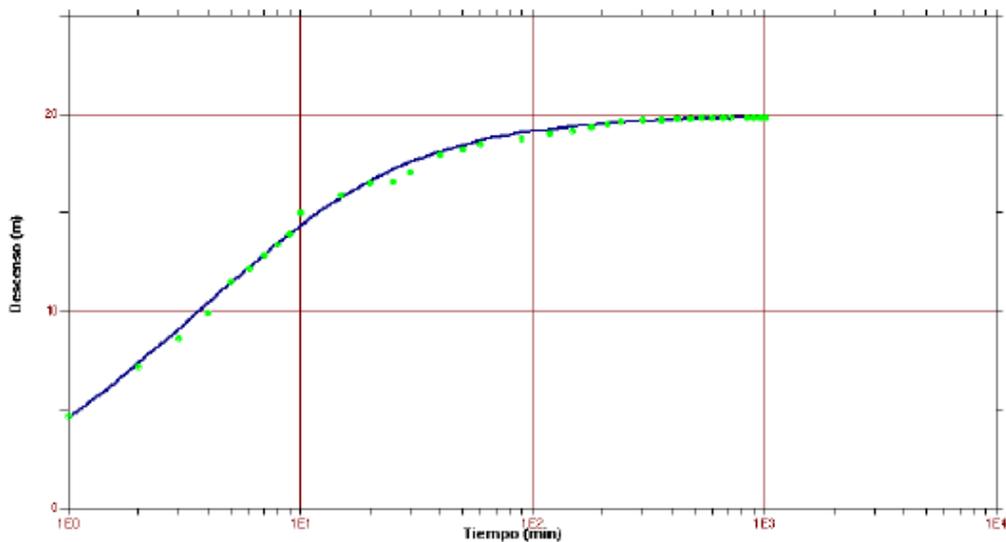
Sin embargo empleando la ecuación de Neuman y suponiendo la existencia de una recarga se obtienen los siguiente resultados: Una Transmisividad de **T: 13,93** y un radio eficaz de 1,065 m; con una relación de  $\text{Log}(S_y/S)$  5.4556, y un factos  $\beta$ : 0.00062. Para ajustar esta curva es necesario suponer la existencia de una barrera de recarga situada a unos 8 metros, lo que es coherente teniendo en cuenta la proximidad de río.

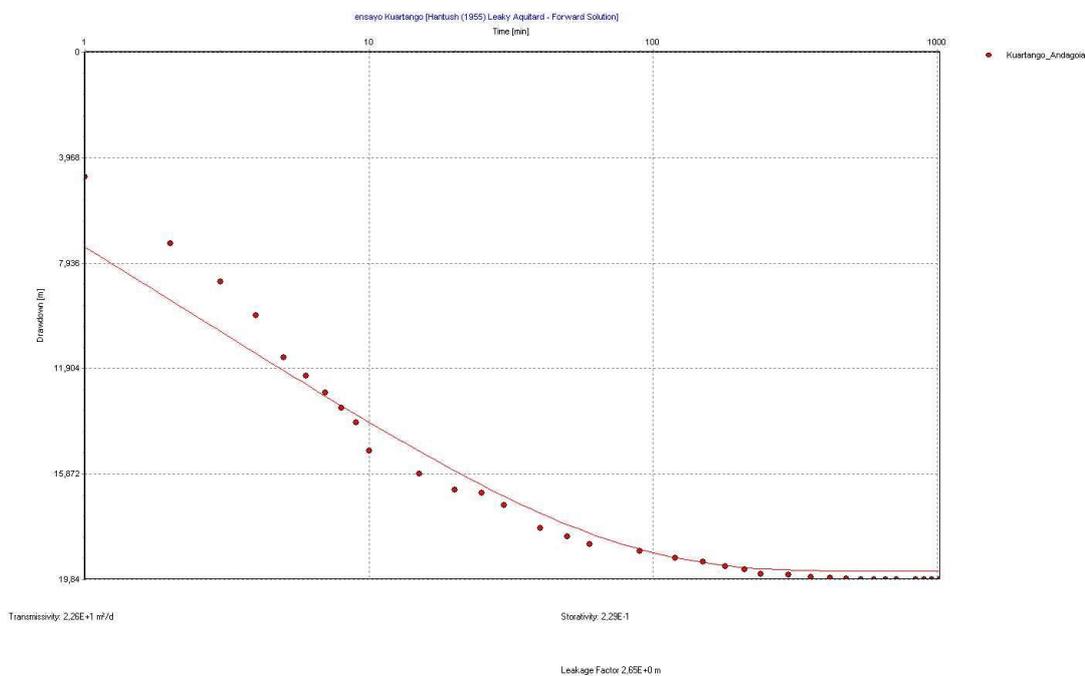
Con el **Aquifer-Test v.3.5** para el ensayo continuo, con la formula de Hantusch, se obtiene una transmisividad de **T: 22,6 m<sup>2</sup>/día**, cuya grafica es la siguiente.

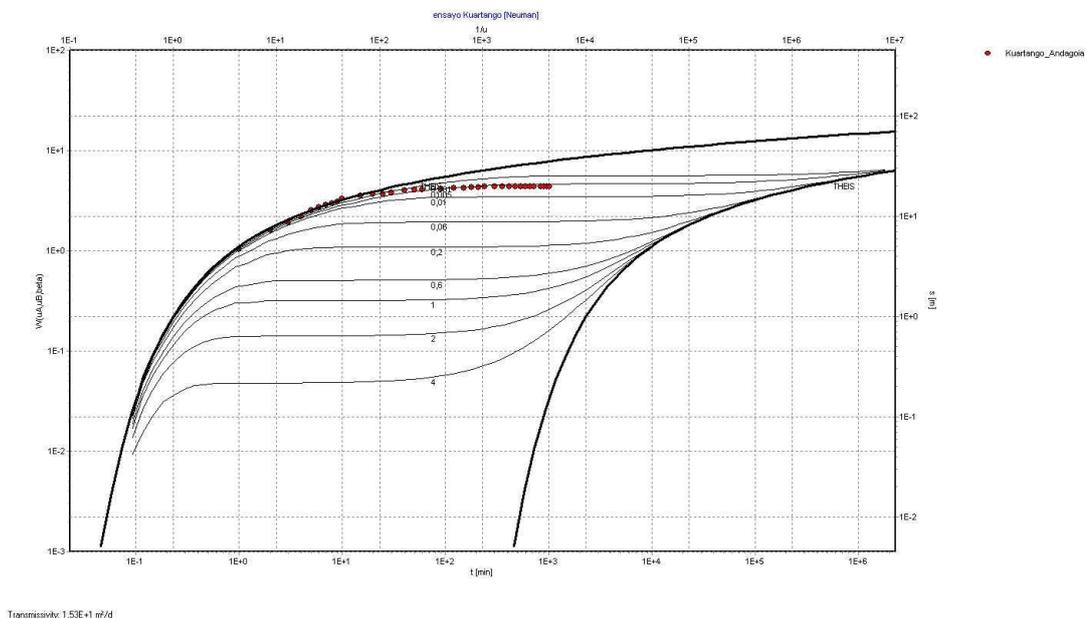
Empleando la modificación de Neuman de la ecuación de Theis el resultado de transmisividad es de **T: 15,3 m<sup>2</sup>/día.**

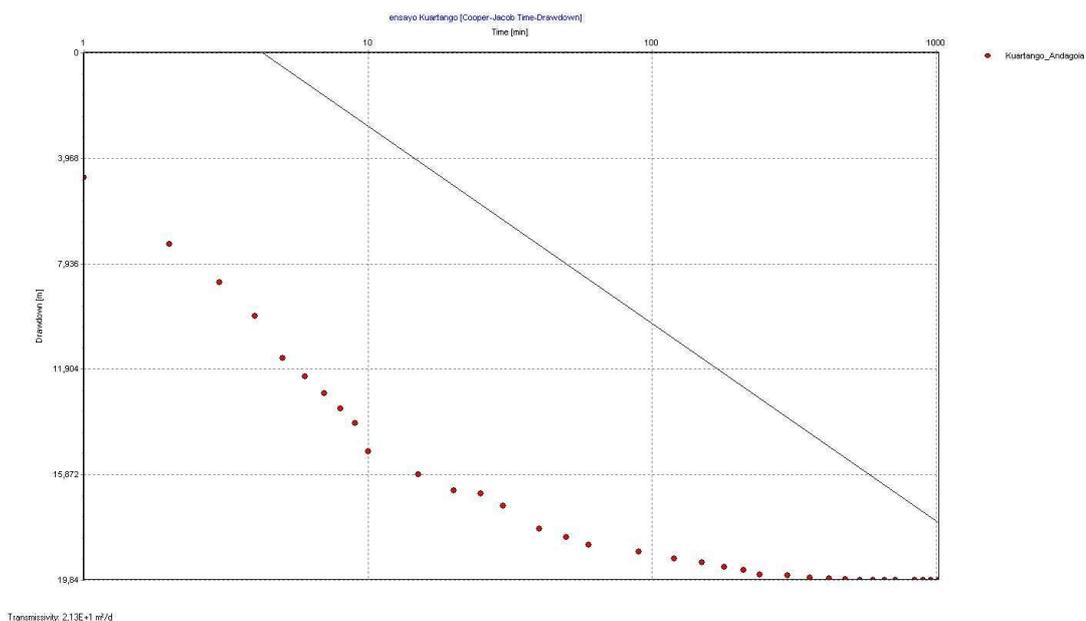
Se han comparado estos datos con los obtenidos usando la simplificación de Cooper-Jacob de la ecuación de Theis se obtienen unos valores de transmisividad de **T: 21,35 m<sup>2</sup>/día.**

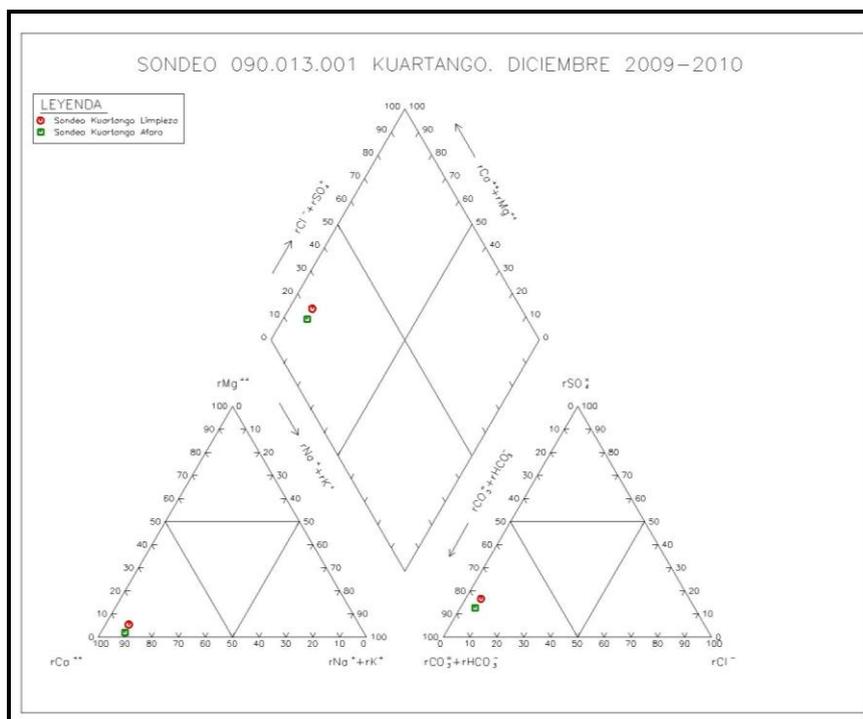
**Figura 5. Diagrama de Piper. Sondeo 090.013.001 Kuartango-Andagoia**

Según los valores de conductividad eléctrica es un agua de MINERALIZACIÓN BAJA, por su dureza se considera MODERADAMENTE DURA, y por su composición se clasifica como AGUA BICARBONATADA CÁLCICA (según clasificación de Piper, en función de iones dominantes), con un contenido muy bajo del resto de los constituyentes, como se observa también en los diagramas de Stiff. Esta composición química es característica del acuífero cretácico carbonatado sin influencia de otras litologías.

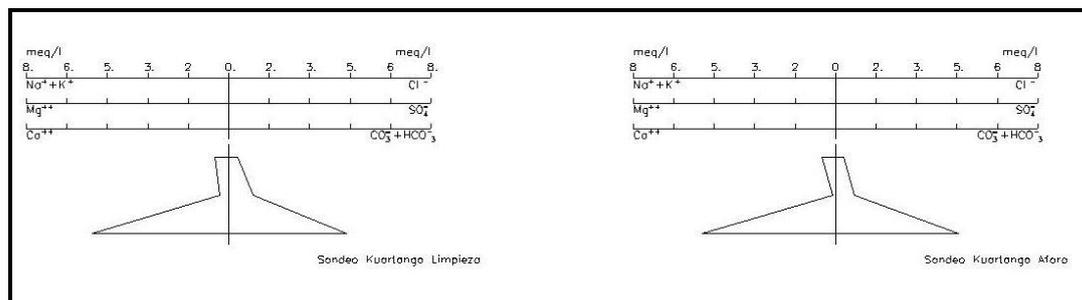
**Figura 6. Diagramas de Stiff. Sondeo 090.013.001 Kuartango-Andagoia**

No hay diferencias significativas en la composición del agua tras la limpieza y el aforo. Al final del aforo, disminuye ligeramente el contenido en todos los constituyentes, excepto en bicarbonatos. La disminución del contenido en sulfatos y magnesio es relativamente mayor, como se observa en los diagramas de Stiff.

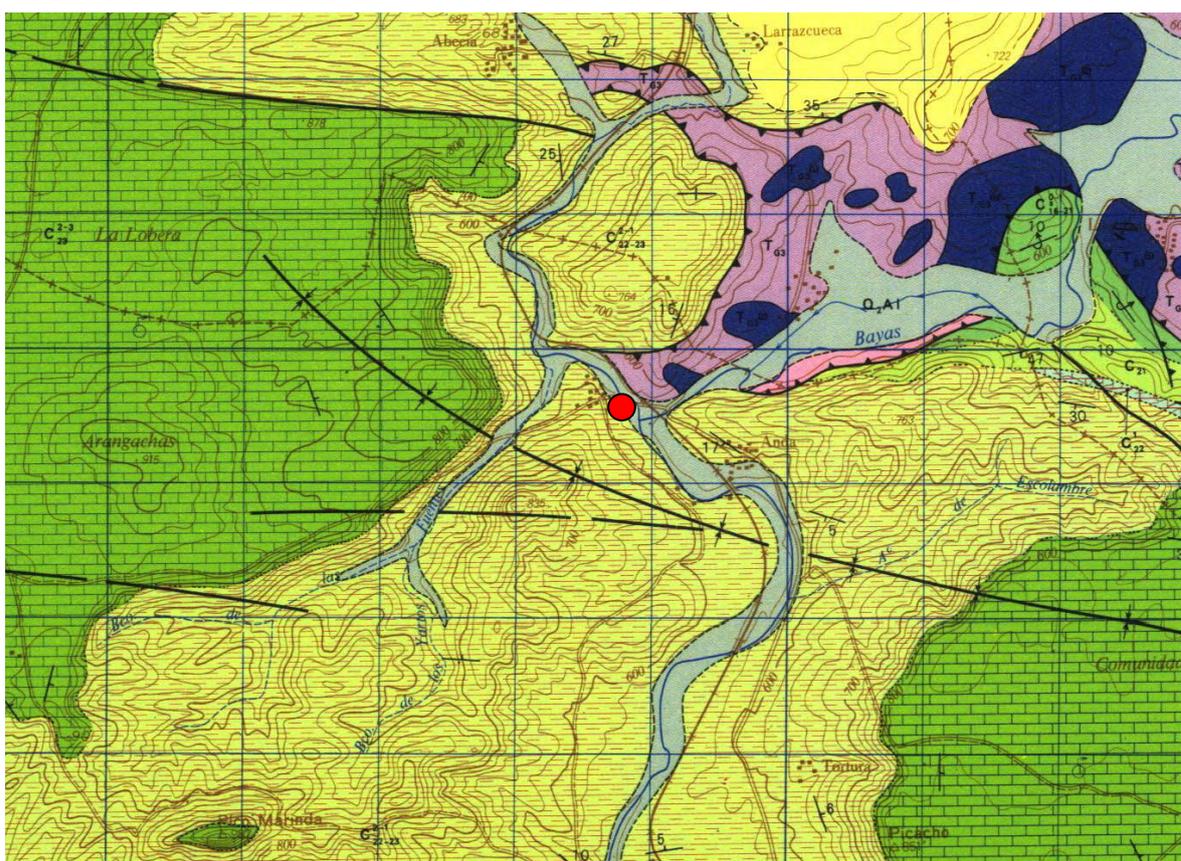
Fig.2. Situación geológica del sondeo. Tomado de cartografía MAGNA.

De lo que se observa en la Cartografía MAGNA, la zona presenta una tectónica poco intensa en general, pero con la característica de locales estructuras diapíricas, tales como la que se observa al NE del punto de sondeo. Fuera de estas estructuras donde la disposición de los materiales puede presentar complicaciones locales en forma de fallas y elevados buzamientos.

En general, en la zona donde se ubica el piezómetro abundan las estructuras de amplio radio, como el gran sinclinal laxo de dirección pirenaica que se observa en la figura y en cuyo flanco N, pero próximo a la zona de charnela se ubica el piezómetro. Los

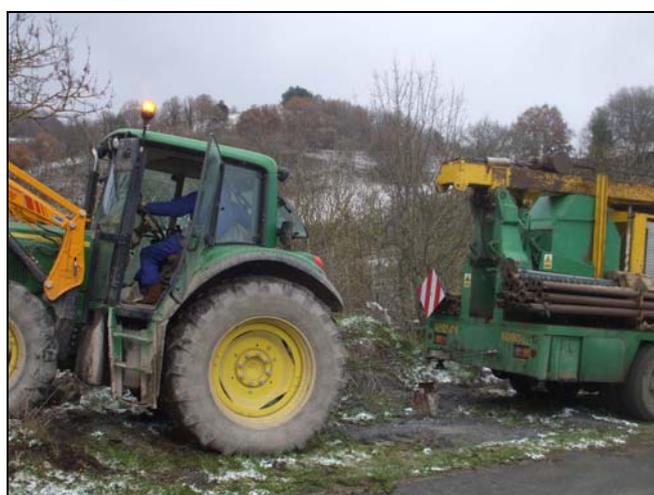
Ha sido necesario el uso de un tractor para poder colocar el camión en el sitio adecuado para poder llevar a cabo el equipamiento del sondeo, ya que las condiciones meteorológicas adversas han dificultado el acceso dentro de la cuneta en la que se encuentra ubicado el piezómetro.

**Imagen 1.** Colocación del camión de aforos con ayuda de un tractor.

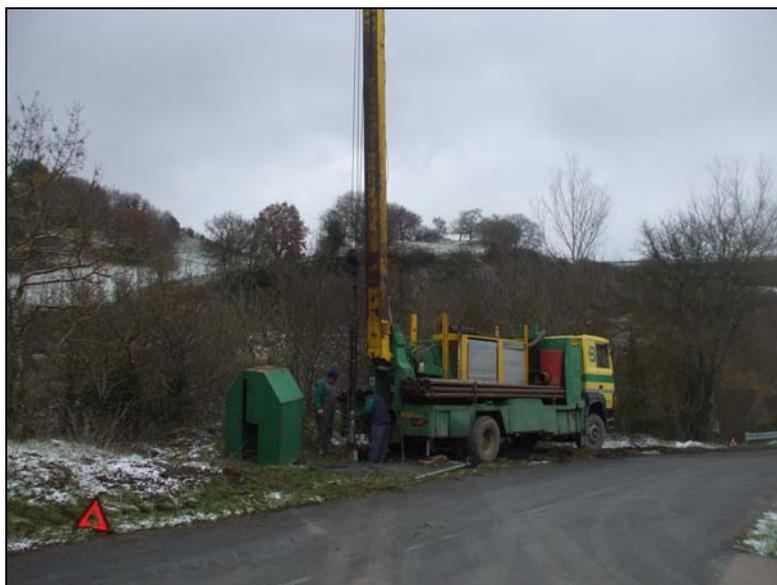
**Imagen 2.** Vista general del equipo de bombeo, durante la instalación del equipo.

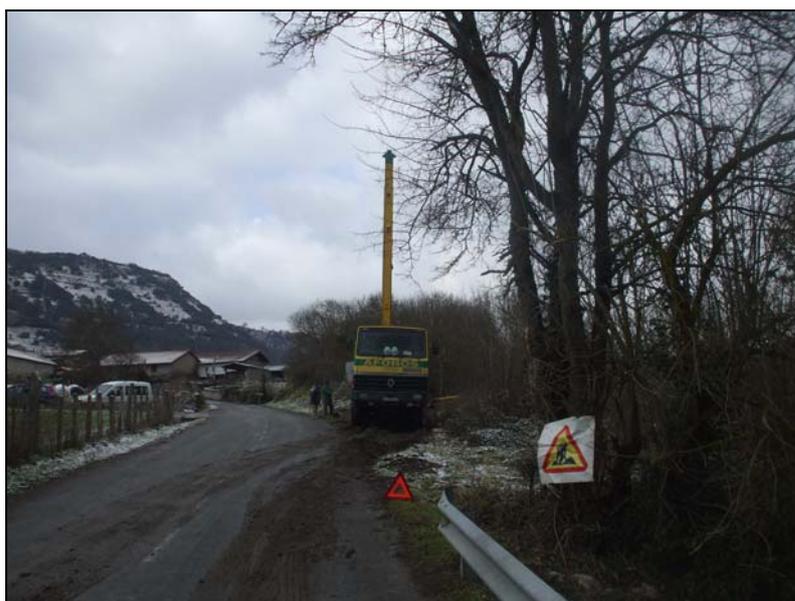
**Imagen 3.** Otra vista general del equipo de bombeo.

Antes de comenzar con la instalación del equipo se ha medido el nivel, y éste se encontraba a 7,21 m.

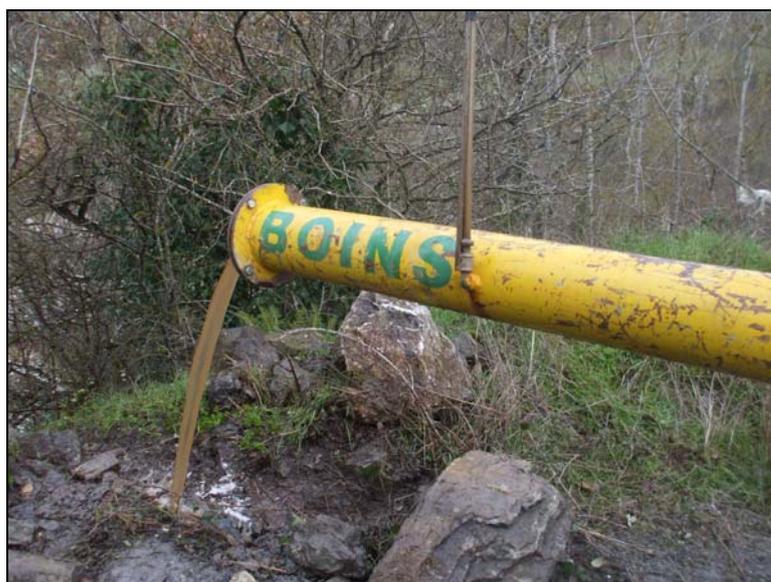
El Escalón 1 comienza a las 15:30 h y acaba a las 16:00 h, teniendo una duración de 30 minutos y con un caudal de 1 l/s. El descenso observado durante el desarrollo de este escalón ha sido de 0,91 m, ya que el nivel inicial antes de comenzar a bombear era de 7,50 m, y el nivel al final de este escalón se encuentra a 8,41 m. El nivel se ha estabilizado. El agua sale sucia.

**Imagen 4.** Caudal extraído durante el primer escalón.

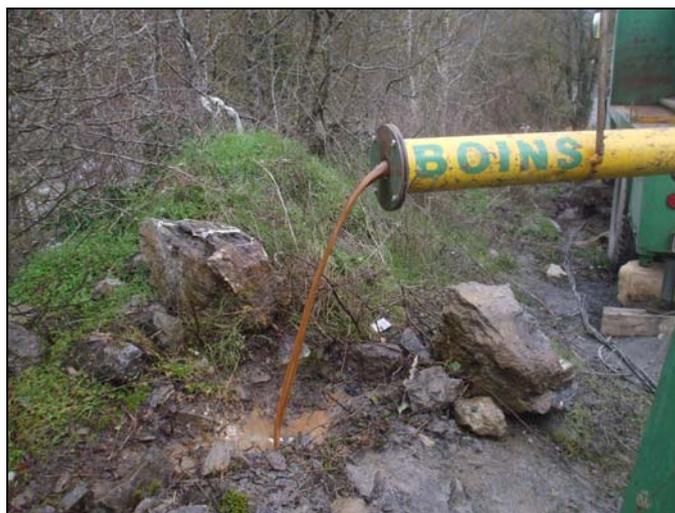
Da comienzo a las 16:00 h, y acaba a las 17:30 h, teniendo una duración de 90 minutos y con un caudal de 2 l/s. Comienza con el nivel a 8,41 m, y finaliza en 10,30 m, con lo que el descenso observado es de 1,89 m. El nivel no se ha estabilizado, pero el descenso no es demasiado acusado, por lo que se decide aumentar el caudal a extraer.

*Imagen 5. Caudal extraído durante el segundo escalón.*

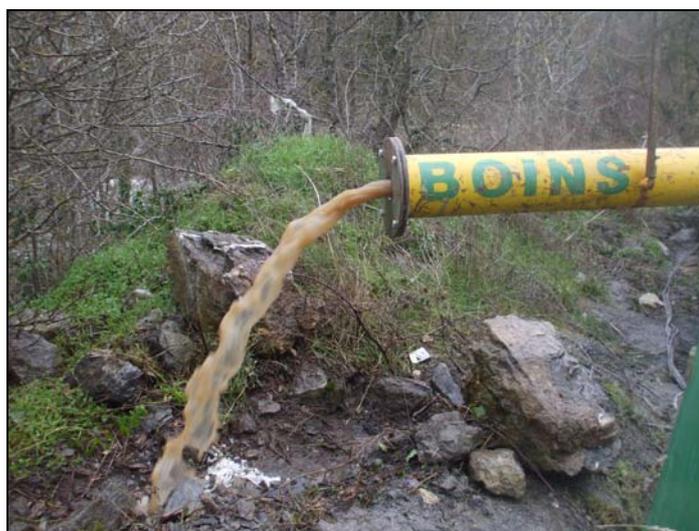
Se extrae un caudal de 4 l/s, y tras una hora de bombeo con este caudal, a las 18:30 h, se da por finalizado este escalón pues se decide aumentar el caudal a extraer. Durante este tercer escalón el descenso observado es de 3,07 m, de manera que el nivel al final del mismo se encuentra a la profundidad de 13,37 m.

*Imagen 6. Caudal extraído durante el tercer escalón.*

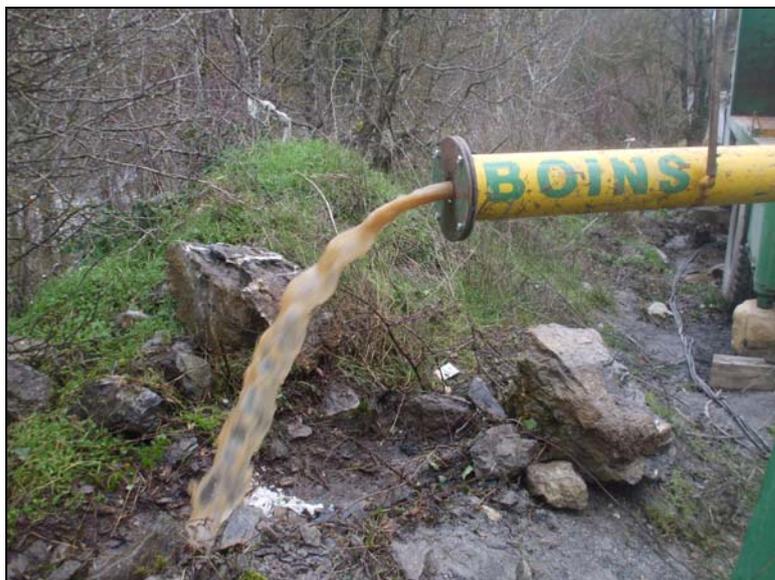
Da comienzo a las 18:30 h, y acaba a las 20:00 h, teniendo una duración de 90 minutos y con un caudal de 8 l/s. Comienza con el nivel a 13,37 m, y finaliza en 20,91 m, con lo que el descenso observado es de 7,54 m.

*Imagen 7. Caudal extraído durante el cuarto escalón.*

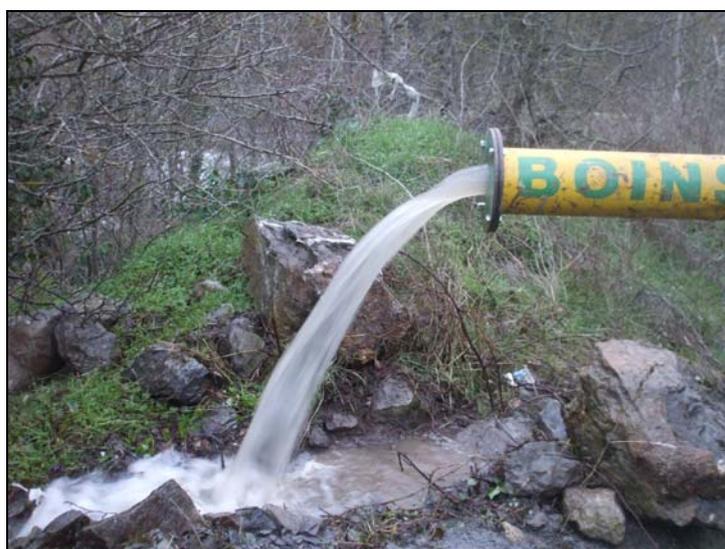
A las 20:00 h, se aumenta el caudal a 12 l/s, y se bombea durante 30 minutos en los que se observa un descenso más acusado del nivel dinámico, siendo éste de 14,32 m.

*Imagen 8. Caudal extraído durante el quinto escalón.*

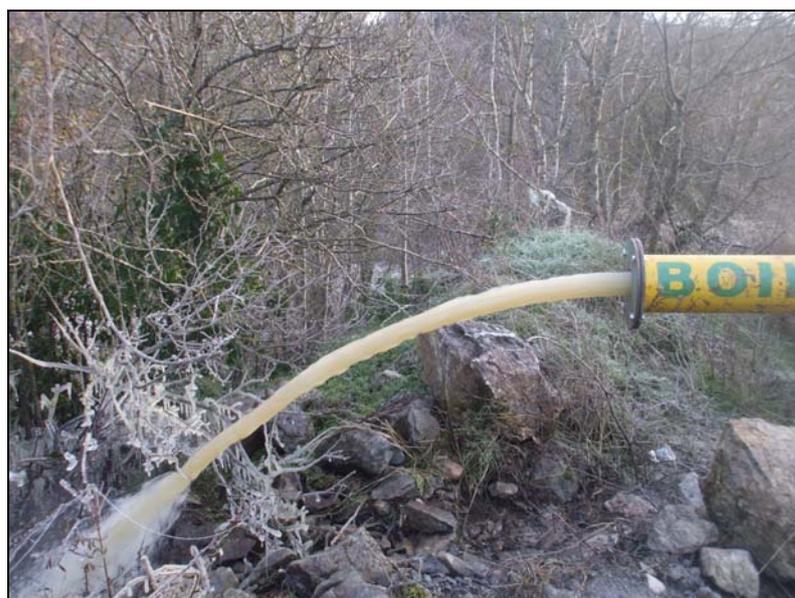
A las 21:30 h da comienzo el escalón de larga duración con un caudal a extraer de 10 l/s. El descenso observado durante el desarrollo de este escalón ha sido de 19,84 m, ya que el nivel inicial antes de comenzar a bombear era de 10,12 m, y el nivel al final de este escalón se encuentra a 29,96m. La duración de este escalón ha sido de 1.020 minutos (17 horas), por lo que ha finalizado a las 14:30 del 16/12/2010.

*Imagen 9. Caudal extraído durante el sexto escalón (escalón de larga duración).*

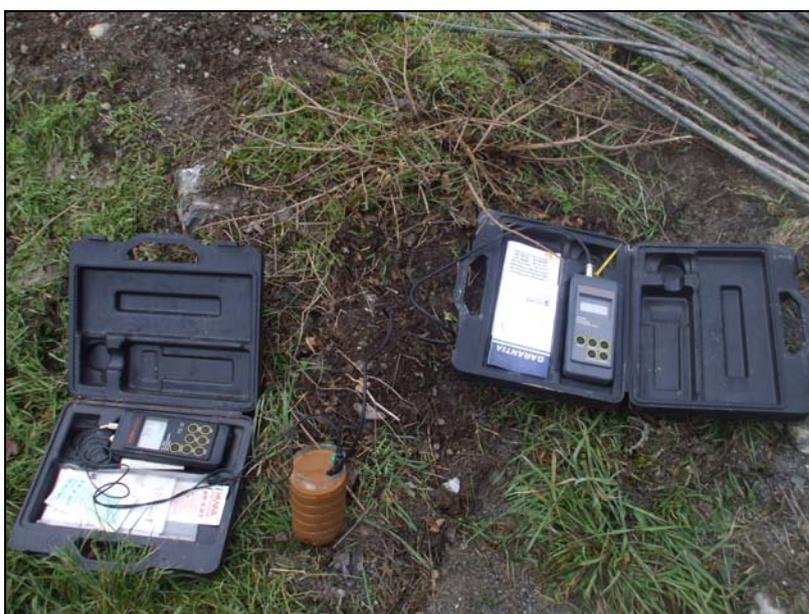
Final del Escalón 5: CE= 529  $\mu\text{S/cm}$ ;  $T^a = 13,3 \text{ }^\circ\text{C}$ ; pH= 7,36.

*Imagen 10. Realización de medidas in situ.*

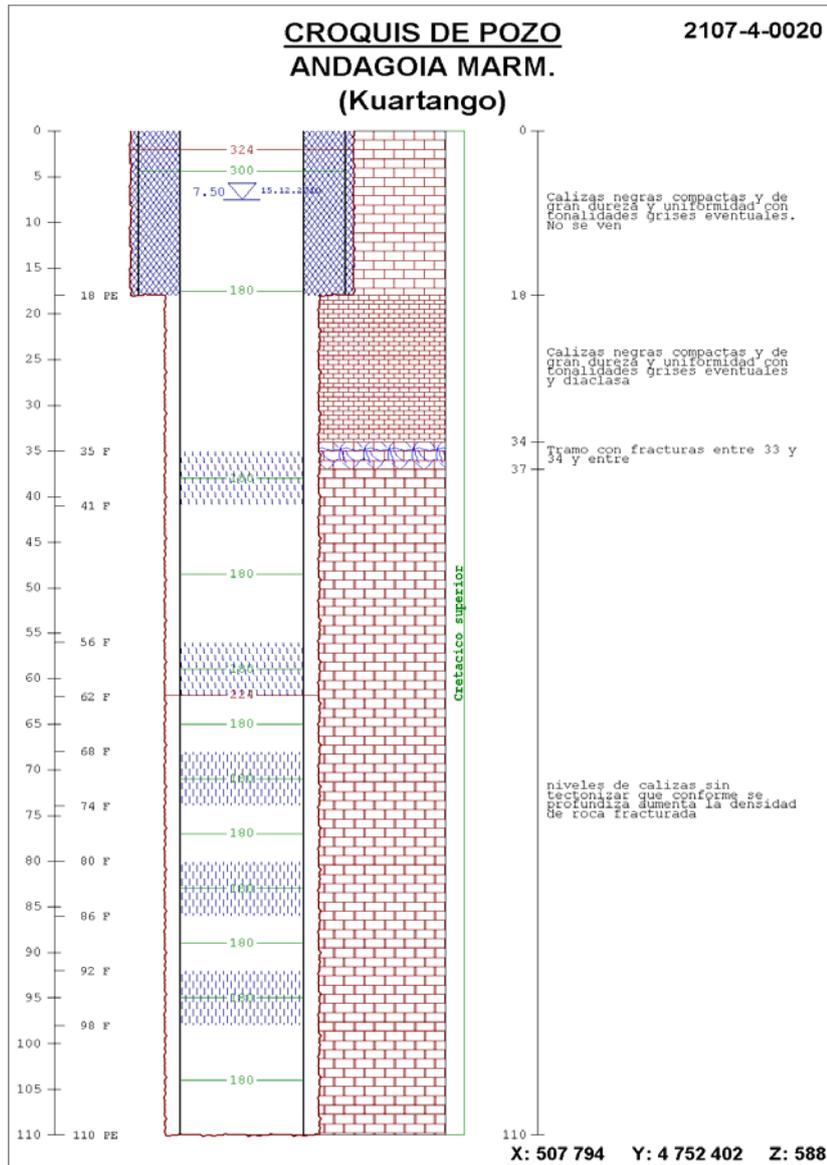
## CROQUIS DEL SONDEO Y DESCRIPCIÓN LITOLÓGICA SUCINTA

Desde	Hasta	Litología	Edad	Tipo acuífero
0	18	CALIZAS	CRETACICO INFERIOR	
<b>Observaciones:</b> Calizas negras compactas y de gran dureza y uniformidad con tonalidades grises eventuales. No se ven restos fosilíferos. Entre el metro 8 y 9 se corta una pequeña fractura seca.				
18	33	CALIZAS	CRETACICO INFERIOR

**Observaciones:** Entre el metro 32 y 33 las calizas son más astillosas y se corta una pequeña fractura con aporte de agua.

**Observaciones:** Niveles de calizas sin tectonizar que conforme se profundiza aumenta la densidad de roca fracturada con aumento de diaclasas rellenas de calcita

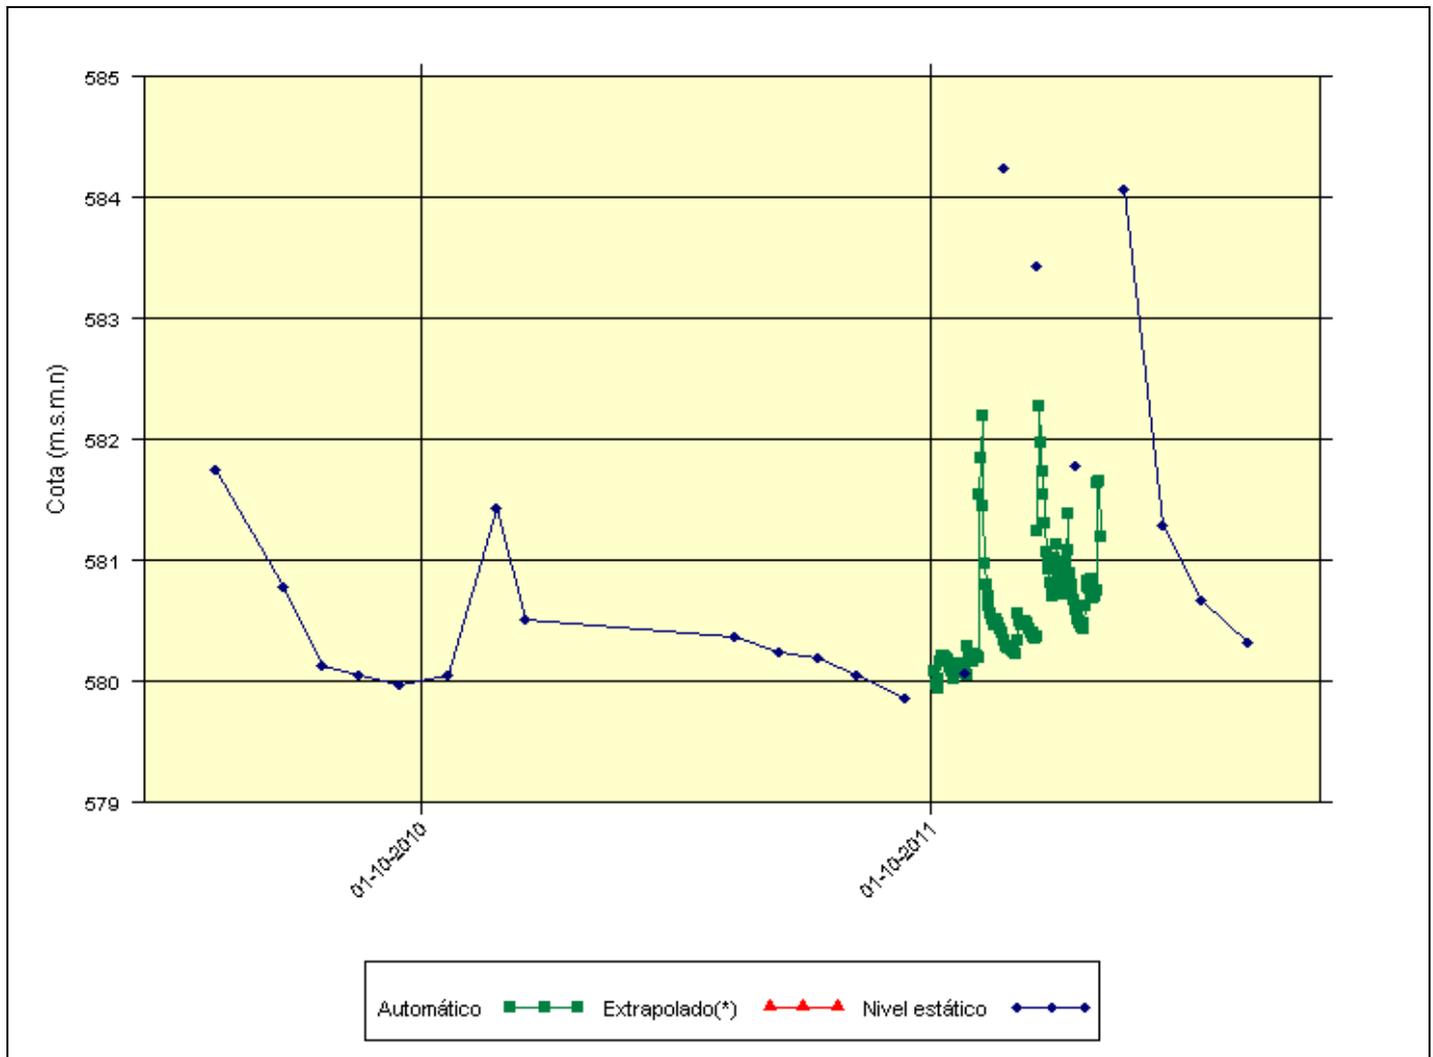
**HIDROGRAMA NIVEL 1: A definir**

Nº de medidas	Máximo	Mínimo	Rango de Oscilación	Media	Desviación típica
141	8.15	3.77	4.38	7.3479	0.6925
