INFORME PIEZÓMETRO DE VENTROSA: 09.503.03

Dentro de los trabajos a realizar por (CYGSA), se encuentra la redacción de un informe de cada uno de los piezómetros controlados, En este documento se recoge tanto el seguimiento de la perforación como los ensayos efectuados y sus resultados.

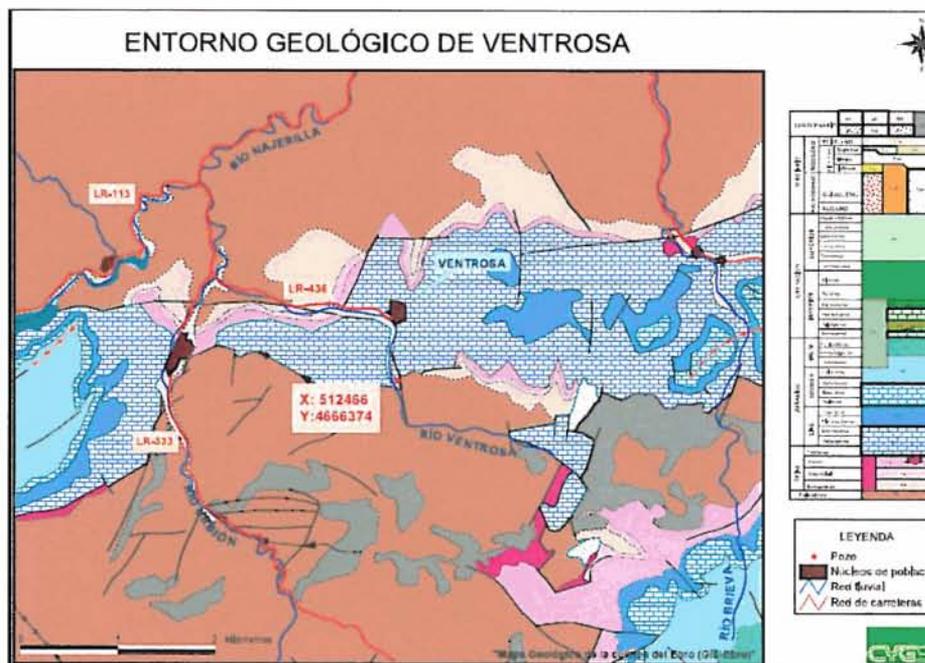
Figura 2. Entorno geológico del piezómetro de Ventrosa

Como se puede observar en la Figura 2, el sondeo se encuentra aparentemente emboquillado en los materiales del Jurásico Inferior (Lias) que se diferencian dentro del Mapa Geológico de la Cuenca del Ebro como Hettangiense-Sinemuriense. Se corresponden con la unidad $T_{33}^a - J_{12}$ de la Hoja MAGNA nº 279 (Villoslada de Cameros) de edad Rhaetiense-Sinemuriense.

La estructura general de la zona es bastante compleja, ya que la zona se encuentra a una distancia relativamente próxima al cabalgamiento frontal de la Sierra de la demanda. Se puede hablar en esta zona de un sinclinal bastante amplio, en cuyo núcleo se sitúan los materiales del Jurásico Inferior en los que se sitúa el sondeo. Estos están flanqueados por las series de Triásico que se apoyan discordantemente sobre el Cámbrico. La orientación de este pliegue sinclinal, posiblemente controlada por el cabalgamiento citado con anterioridad, es bastante constante, coincidiendo aproximadamente con el eje E-W. Con todo esto, el sondeo se ubicaría en el flanco sur de este sinclinal, sobre los materiales de la unidad Cortes de Tajuña, con buzamientos que llegan hasta los 45 grados hacia el N.

(Entorno geológico y corte geológico y columna prevista pueden consultarse en figuras 2 y 3 respectivamente.)

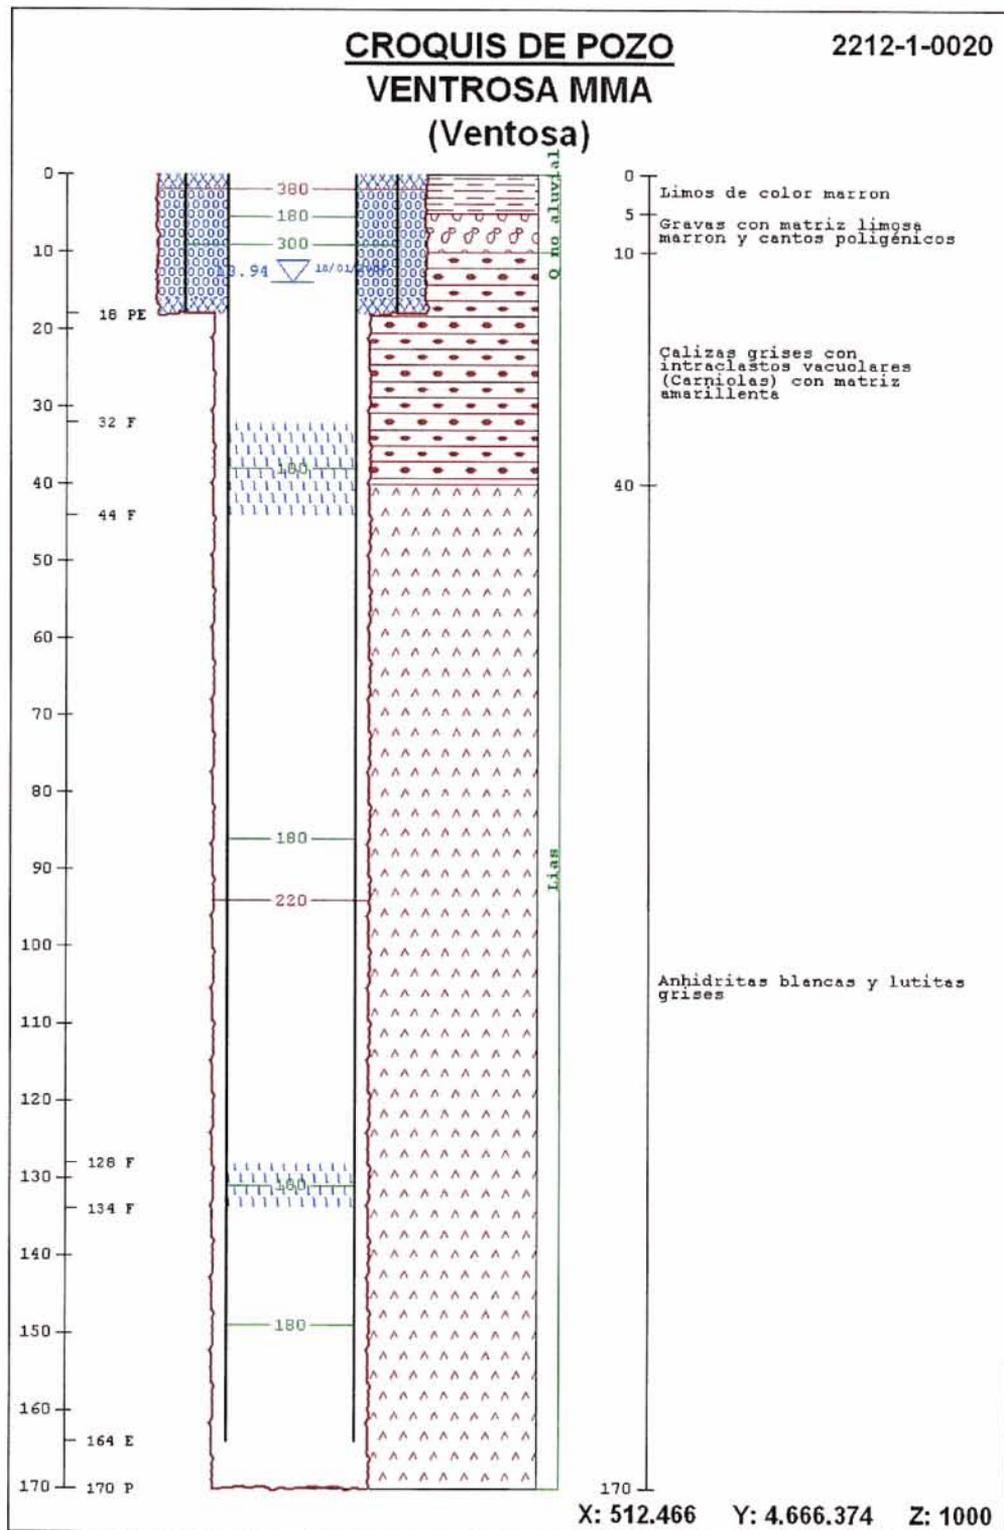
Figura 4. Esquema constructivo con las características litológicas y la entubación realizada en el sondeo.

Para la entubación de este piezómetro se han utilizado tramos de 6 metros de longitud de tubería de acero al carbono de 300 mm y 180 mm de diámetro con espesores de la pared de 5 mm y 4 mm respectivamente.

Para la captación de los niveles aportantes se ha colocado tubería filtrante "tipo puentecillo", de 180 mm de diámetro, con una luz de malla de 0,2 mm. La situación de los tramos filtrantes viene dada por los aportes detectados durante la perforación y los datos de potencial espontáneo y resistividad registrados en la testificación geofísica.

Una vez finalizado todo el proceso se evita que la columna de entubación se apoye en el fondo del sondeo mediante el "colgado" y sujeción de la tubería de 180 mm de diámetro a la de 300 mm del emboquille.

Para terminar la adecuación del piezómetro, en la cabeza del sondeo se coloca una arqueta antivandálica. La arqueta, a su vez, queda protegida por un dado de hormigón de 1X1X0.7m, que se construye a su alrededor.

0-5 m	Limos de color marrón.
5-10 m	Gravas con matriz limosa marrón y cantos poligénicos (fundamentalmente cuarcíticos, areniscosos paleozoicos y triásicos).
10-40 m	Calizas grises con intraclastos vacuolares (Carniolas) con matriz amarillenta.
40-170 m	Anhidritas blancas y lutitas grises.

De 14 m a 170 m – Fm Cortes de Tajuña (Rhaetiense – Hettangiense)

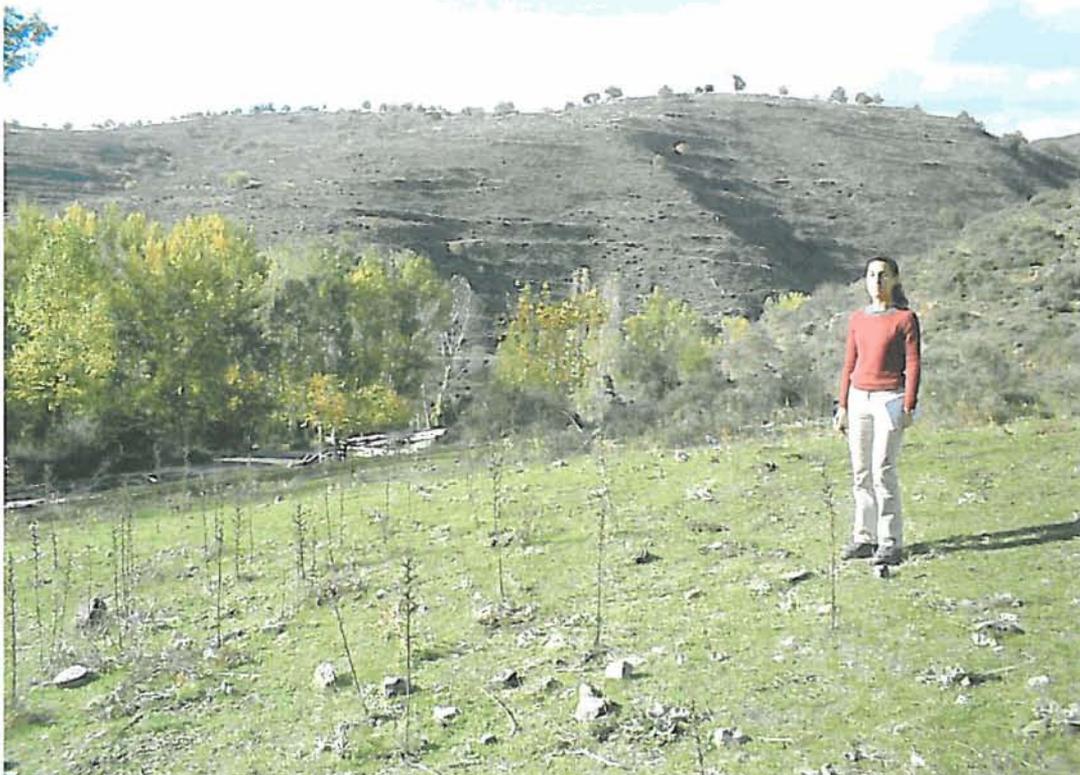
Se accede desde Ventrosa por un camino que sale desde el pueblo en su extremo Sur y que sigue por la margen derecha del río Ventrosa a unos 1400 metros desde las últimas casas.

Las coordenadas del emplazamiento son 512086, 4666271 y Z:1010 metros.

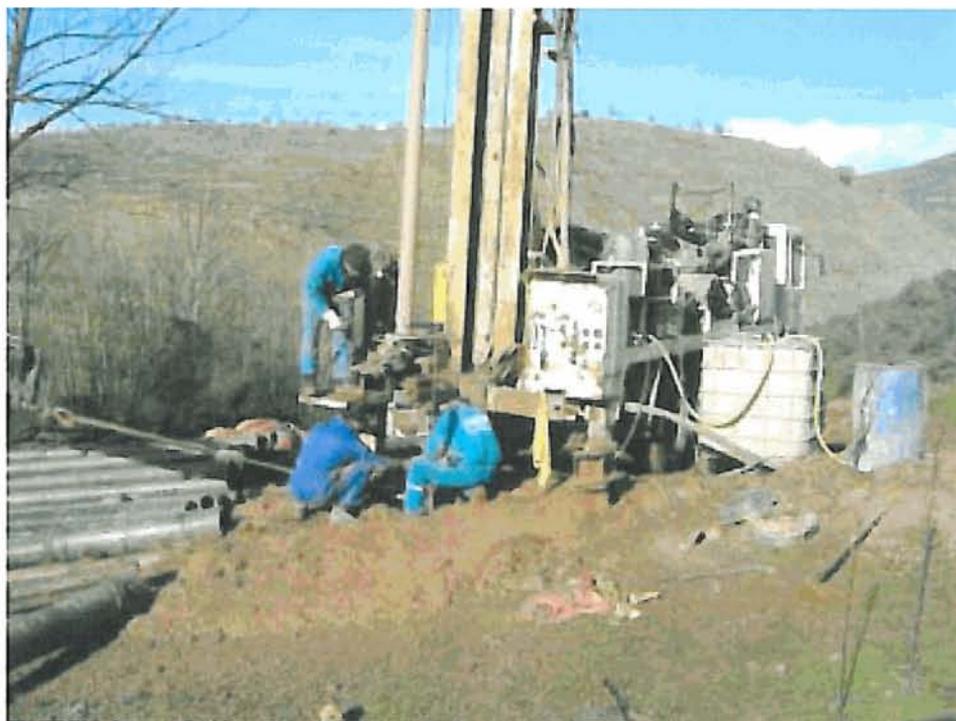
Realización del emboquille (15/12/04 11:30)

Se realizó un emboquille de 12 m de profundidad, perforado con un diámetro de 380 mm y entubado con tubería metálica ciega de 300 mm de diámetro y 5 mm de espesor.

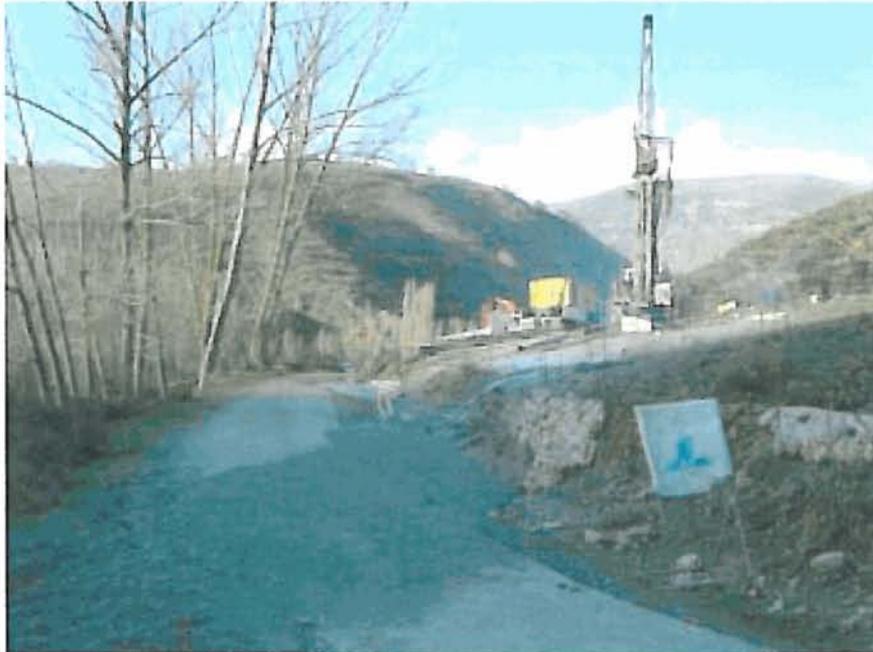
Sondeo Ventrosa perforación finalizada (17/12/04 15:00)

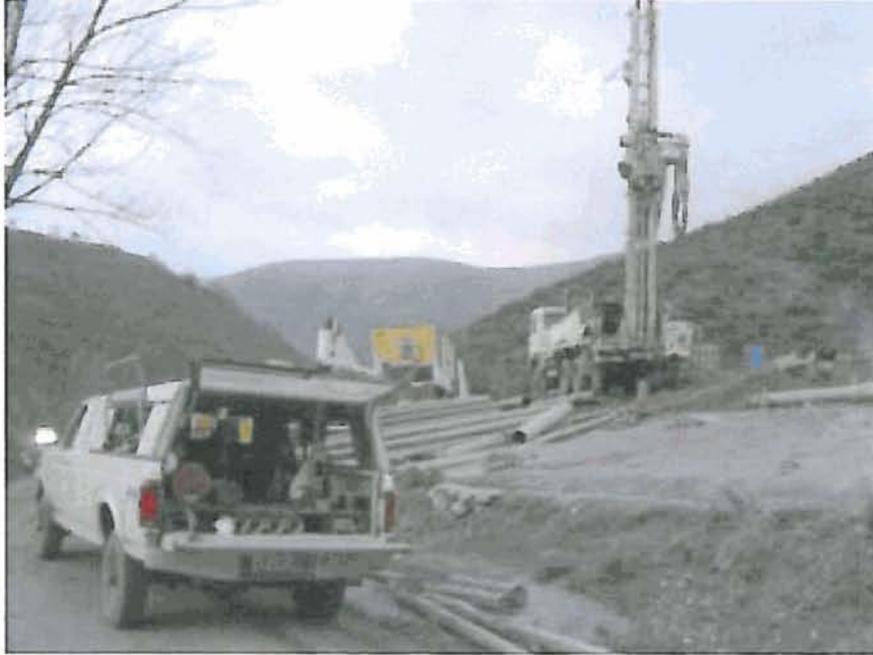
Sondeo Ventrosa. Testificación geofísica. (16/12/04 18:00)

El día 16 de diciembre de 2004 se realiza la testificación geofísica del sondeo. En ella se registraron los parámetros de gamma natural, potencial espontáneo y resistividad, así como la verticalidad y desviación de la perforación. Las conclusiones obtenidas en campo fueron las siguientes:

La sonda paramétrica registró todo el sondeo mientras que la de inclinación no llegó a registrar nada.

El nivel se registró a 140 m de profundidad por lo que se supuso que el sondeo estaba en fase de llenado.

Durante la testificación se detectaron continuos desplomes del sondeo.

En los primeros 40 m pareció observarse intensa fracturación que disminuye considerablemente por debajo.
