## **INFORME PIEZÓMETRO DE SOTO EN CAMEROS “EL RESTAURO”: 09.501.005**

Dentro de los trabajos a realizar por EPTISA, se encuentra la redacción de un informe final para cada uno de los piezómetros controlados. En este documento se recoge tanto el seguimiento de la perforación como los ensayos efectuados y sus resultados.

Se proyecta construir un piezómetro en el término municipal de Soto en Cameros (El Restauero) con el objeto de valorar las características del acuífero en facies Purbeck del Cretácico Inferior, incluido en la masa de agua subterránea 090.065 Pradoluengo-Anguiano.

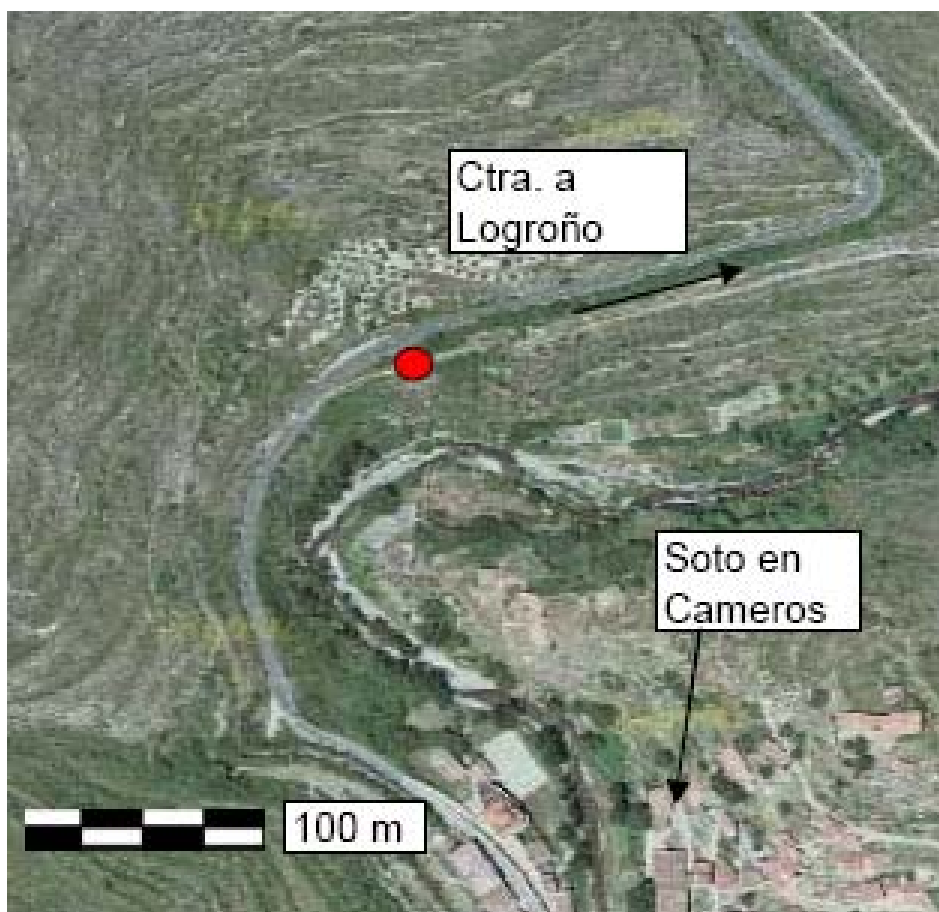
Figura 1. Ortofoto ubicación del piezómetro de Soto en Cameros

El piezómetro está situado unos 300 m al Norte de la localidad de Soto en Cameros. En la ladera occidental del barranco del río Leza (Figura 1).

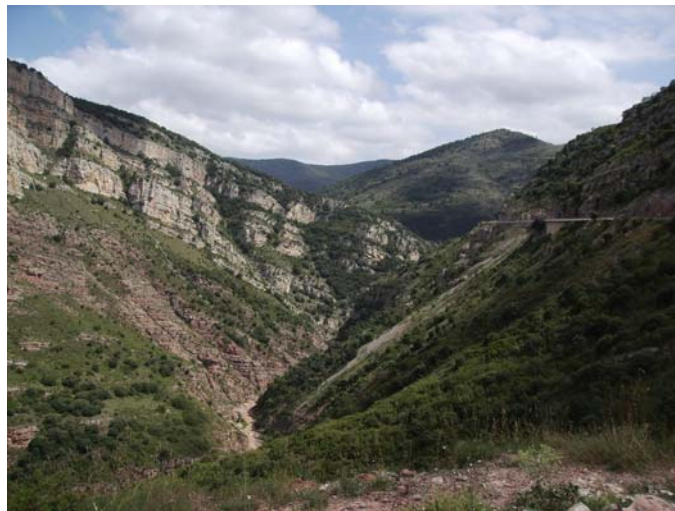
Cañón del río Leza. Véase el contacto de las calizas con los detríticos impermeables. Aguas arriba se encuentra el Restauero.

Estas litologías forman los escarpes del Cañón del Leza y sus afloramientos se extienden desde Soto en Cameros hasta unos 2000 metros aguas arriba de Leza del río Leza.

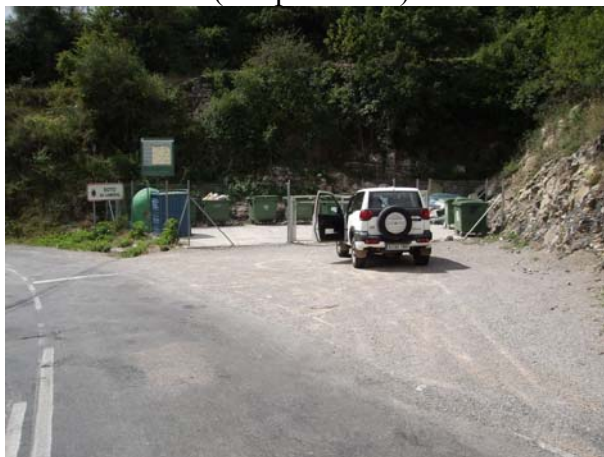
Punto 1: X:547244 Y:4666263 Z: 691 m. Se sitúa en un sobreancho a la entrada de Soto y se realizaría (si existe permiso municipal), dentro del cercado donde están los contenedores de recogida de residuos.

Este sería el emplazamiento más favorable ya que se sitúa en la zona de infiltración y relativamente cerca del cauce en cota por lo que bastaría, en principio, con una perforación de unos 150-200 metros (rotopercusión).

**Punto 1: X:547244 Y:4666263 Z: 691 m.** Se sitúa en un sobreancho a la entrada de Soto y se realizaría (si existe permiso municipal), dentro del cercado donde están los contenedores de recogida de residuos. El terreno es de titularidad municipal (Polígono 8 parcela 53).

Este sería el emplazamiento más favorable ya que se sitúa en la zona de infiltración y relativamente cerca del cauce en cota por lo que bastaría, en principio, con una perforación de unos 150-200 metros (rotopercusión). El ayuntamiento plantea problemas con el acceso diario a los contenedores de recogida de basuras y por el acondicionamiento final dado que carreteras va a asfaltar toda esta zona con la ampliación de la carretera.

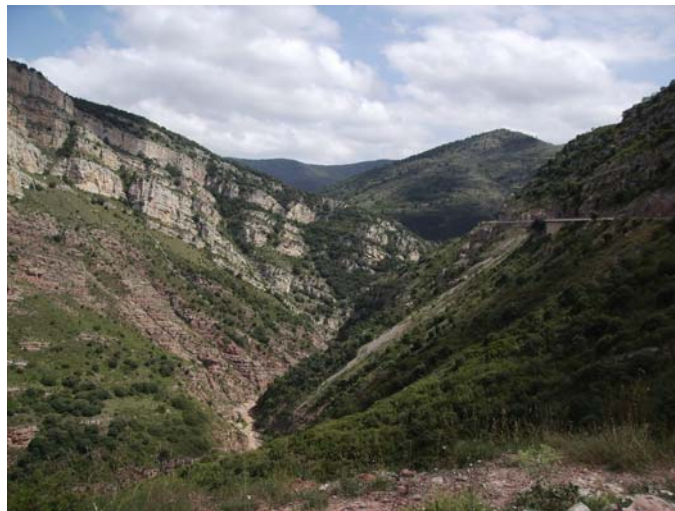
Cañón del río Leza. Véase el contacto de las calizas con los detríticos impermeables. Aguas arriba se encuentra el Restauero.

Estas litologías forman los escarpes del Cañón del Leza y sus afloramientos se extienden desde Soto en Cameros hasta unos 2000 metros aguas arriba de Leza del río Leza.

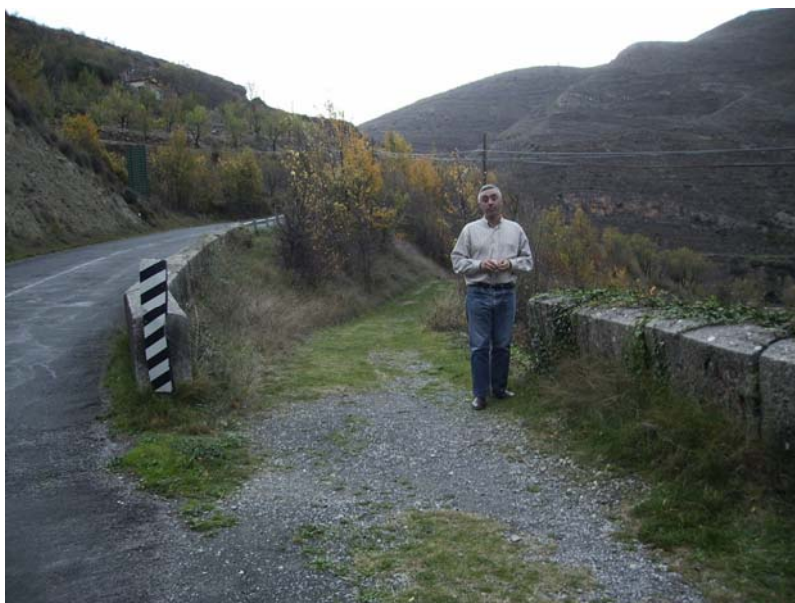
Detalle de acceso a emplazamiento 2 y punto propuesto de perforación.

**Punto 2: X:547341 Y: 4682254 Z: 702 m.** Se trata de un camino municipal (polígono 1 parcela 90057) que, en la anterior visita al ayuntamiento se descartó debido a las obras de acondicionamiento que el municipio iba a realizar en él. En la reunión del 24/11/06 con D. Miguel Pedro Cuesta (alcalde presidente de Soto en Cameros), me indican que no pondrían ningún inconveniente para que se construyera allí el piezómetro.

La única duda que queda respecto a la viabilidad de la ejecución del sondeo es la estrechez del acceso (2,80 m) y del trayecto restante hasta la plataforma prevista (ancho medio de dicha pista 3,30-3,50 m).

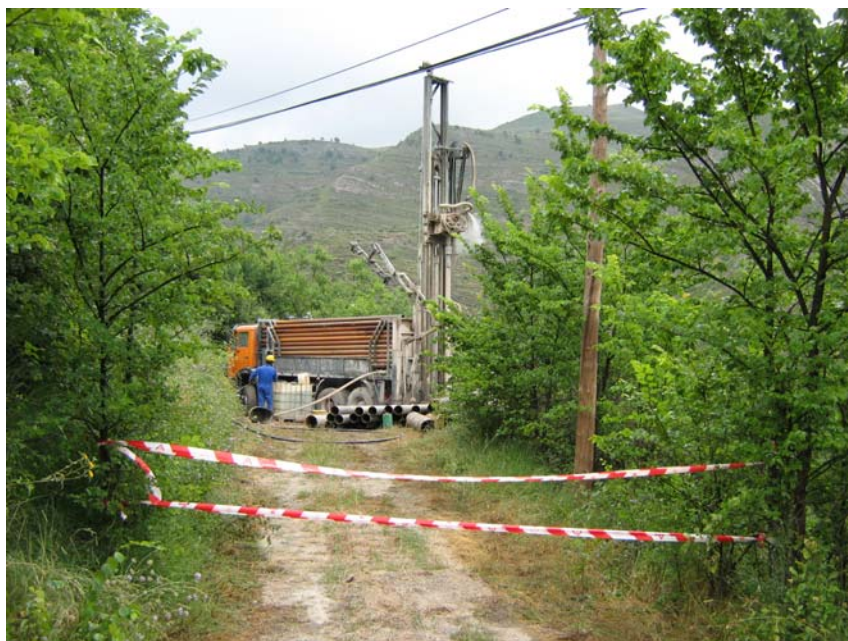
Tras nivelar la maquina en la pequeña plataforma construida con la retroexcavadora, se comienza a perforar el emboquille a las 9:00 h.

**Emplazamiento con la maquinaria ya instalada**

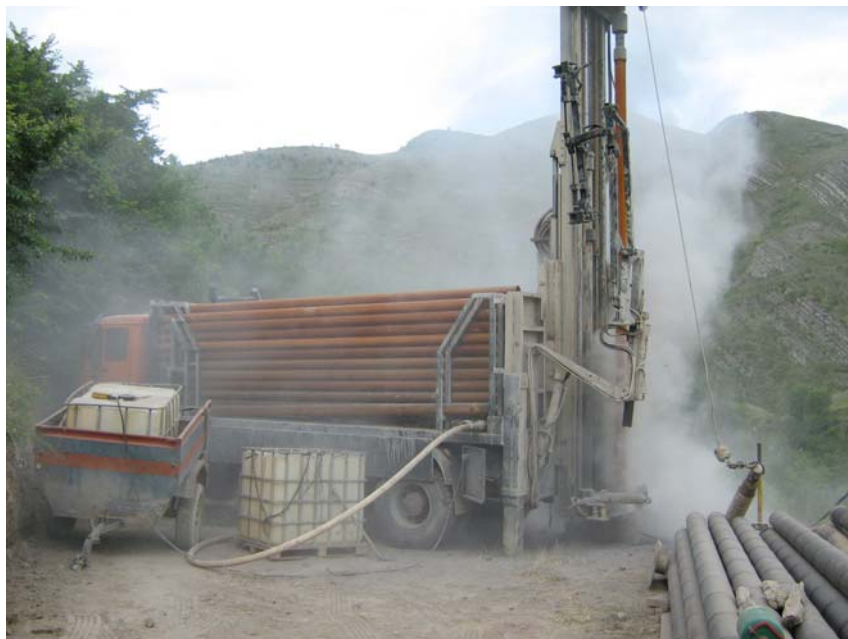
**Comienzo perforación (a 324 mm de diámetro)**

Tras perforar 8 m a 324 mm, se introduce la tubería de 300 mm de diámetro.

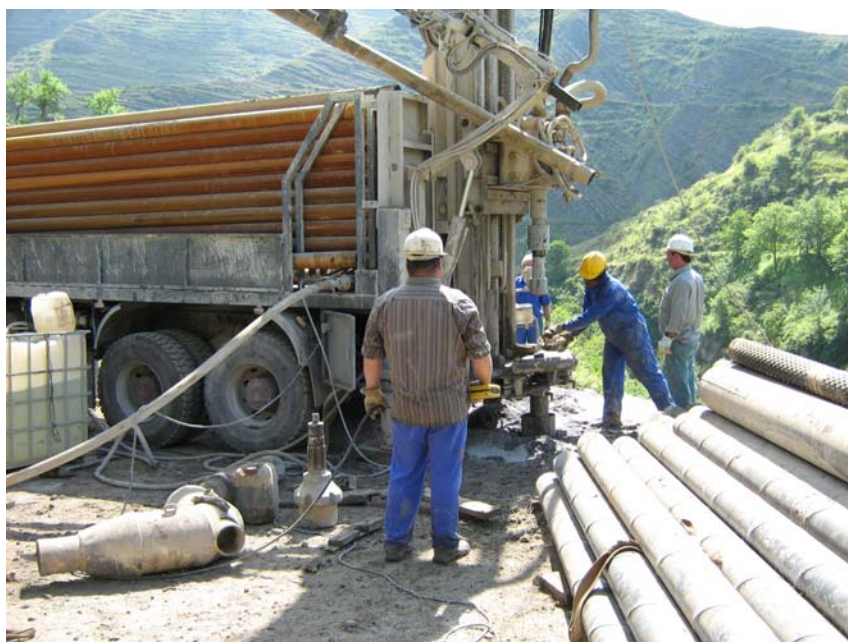
**Introduciendo la maniobra (220 mm de diámetro)**

Acto seguido, se continúa perforando por el interior con el tallante de 220 mm.

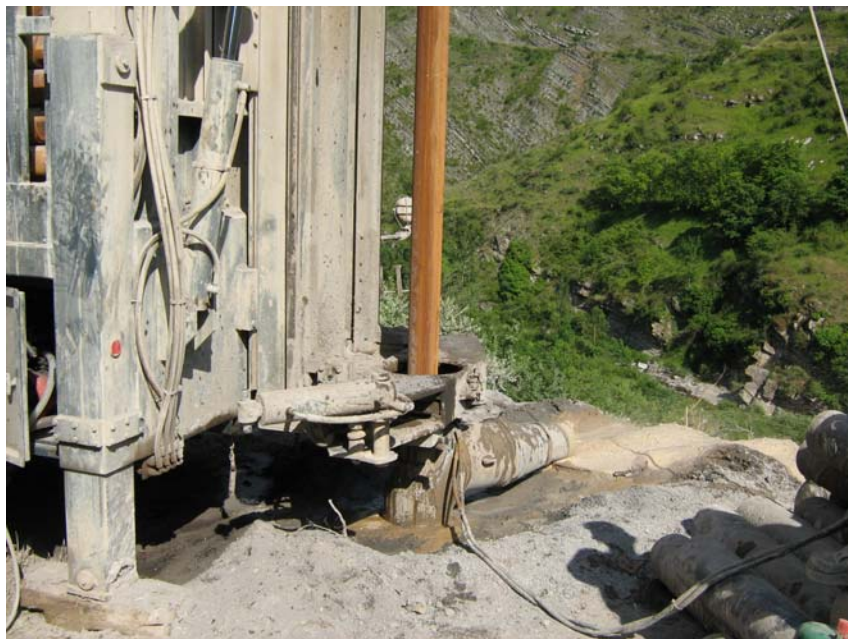
**Perforando a 90 m de profundidad**

A los 84-85 m, el martillo cae repentinamente debido a una importante fractura con aporte.

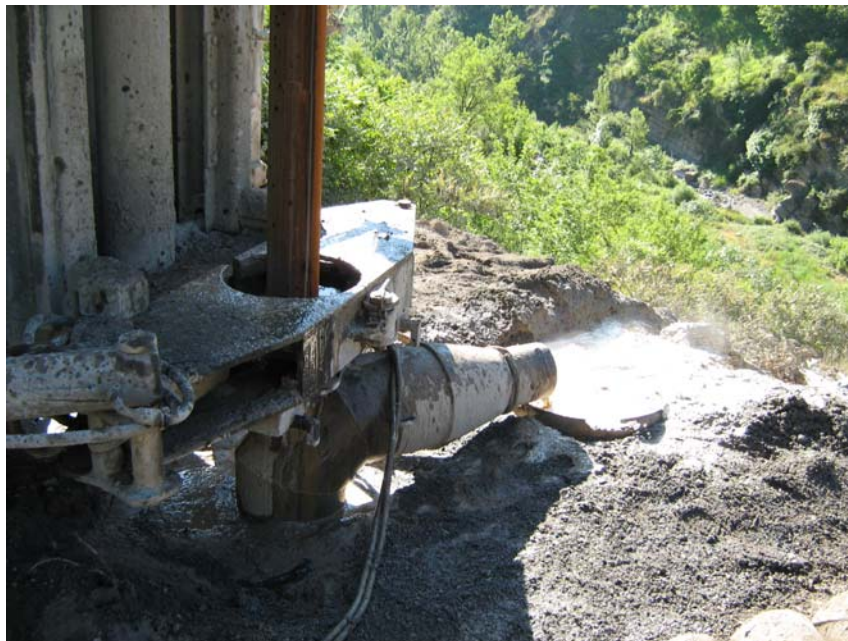
**Perforando a 143 m de profundidad**

El caudal aportado por el sondeo durante la perforación, puede estar en torno a 0,5 l/s.

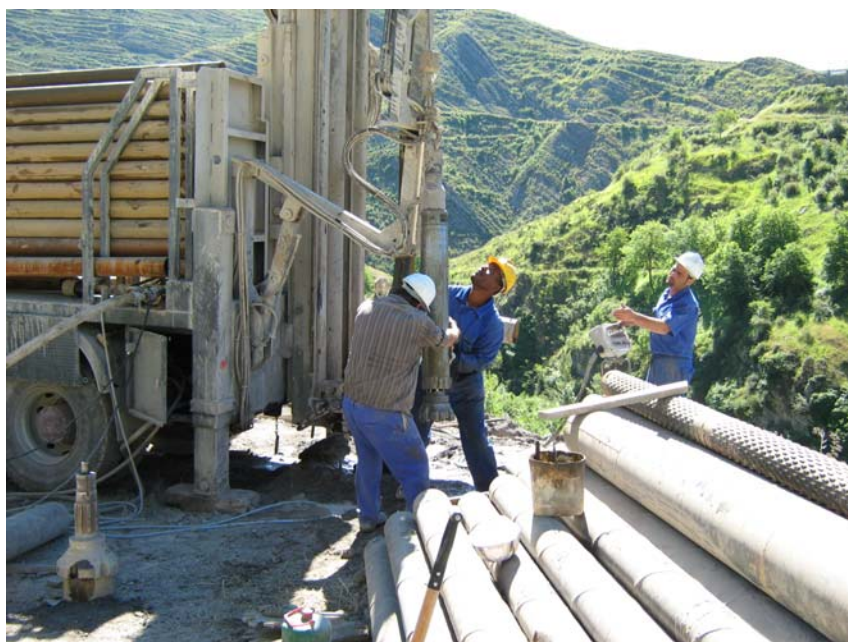
**Extrayendo el martillo de 220 mm de diámetro**

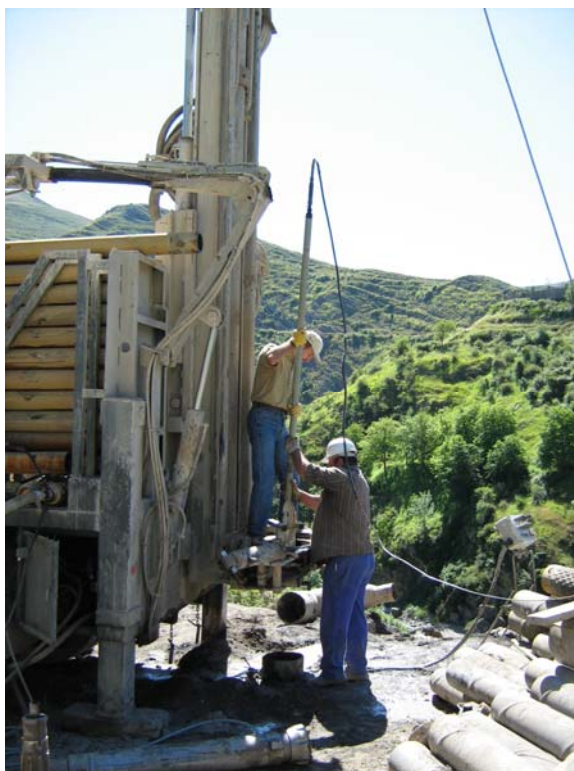
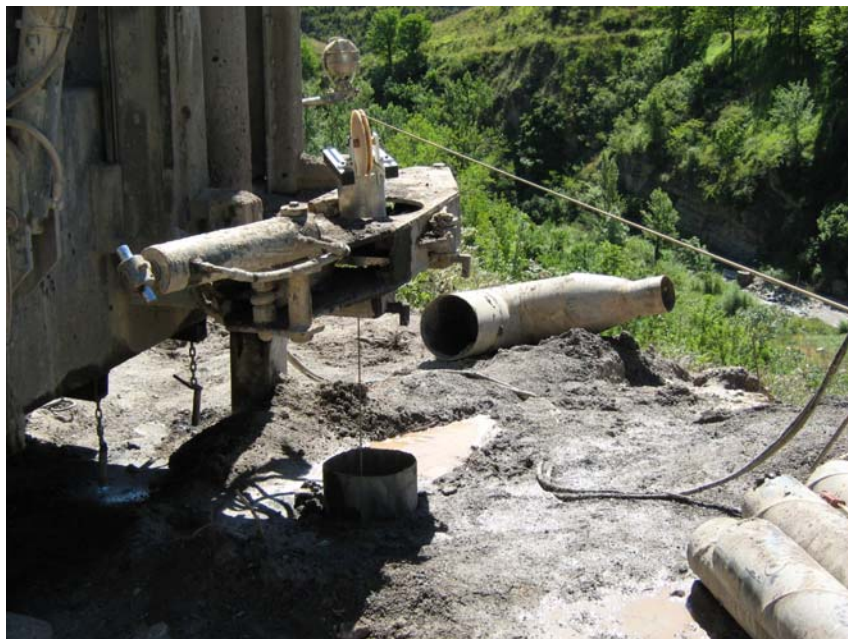
**Introduciendo la sonda hidrogeológica**

**Descendiendo la sonda hidrogeológica**

A las 11:15 h comienza la testificación geofísica, con la introducción de la sonda hidrogeológica.

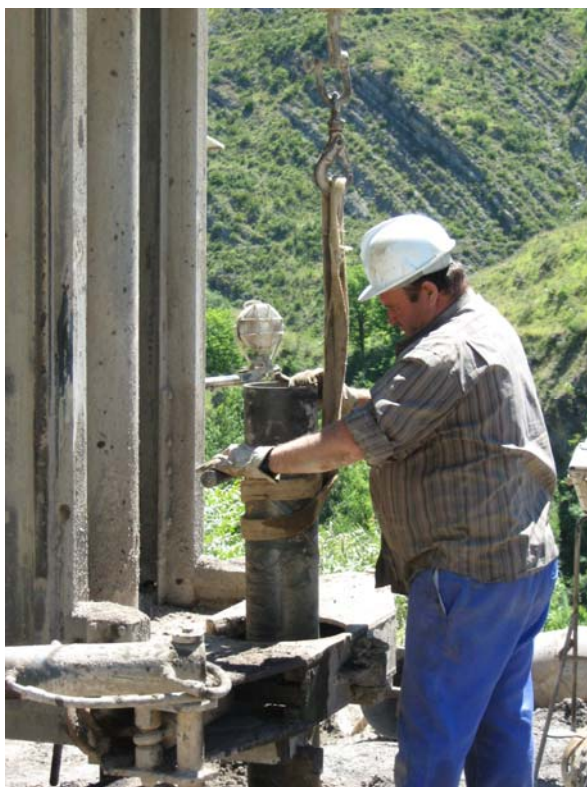
**Introduciendo un tramo de tubería ciega de 180 mm**

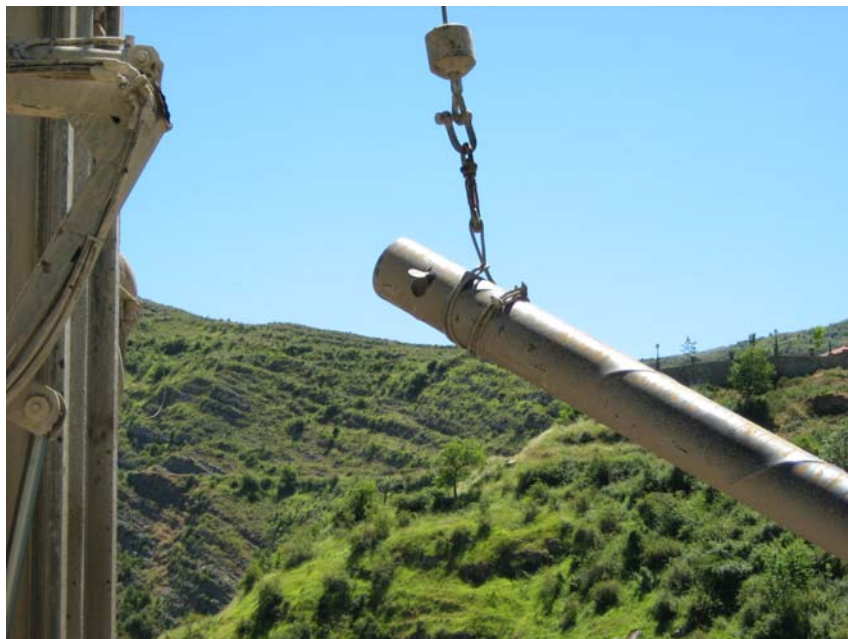
**Detalle: tubería elevada con cablestante**

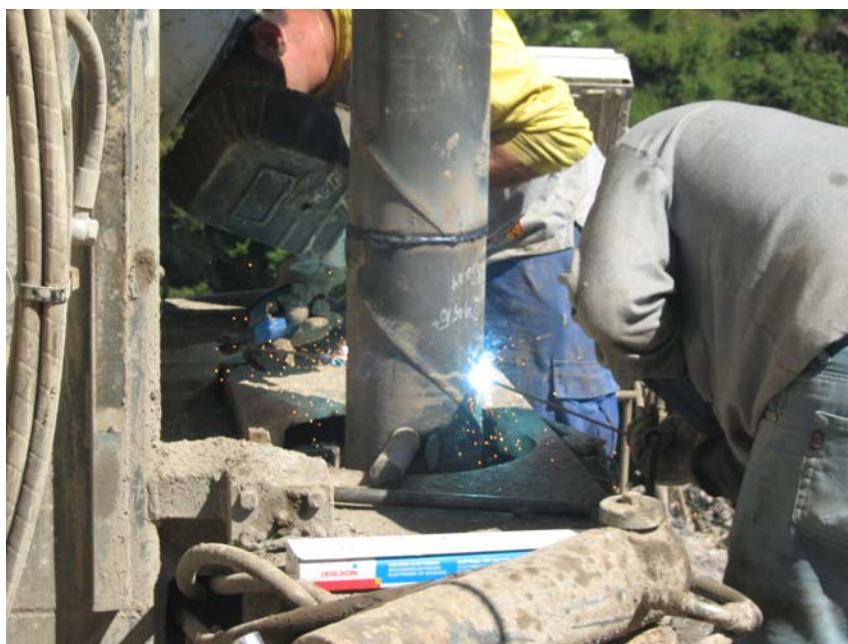
**Soldando 2 tramos de tubería ciega de 180 mm**

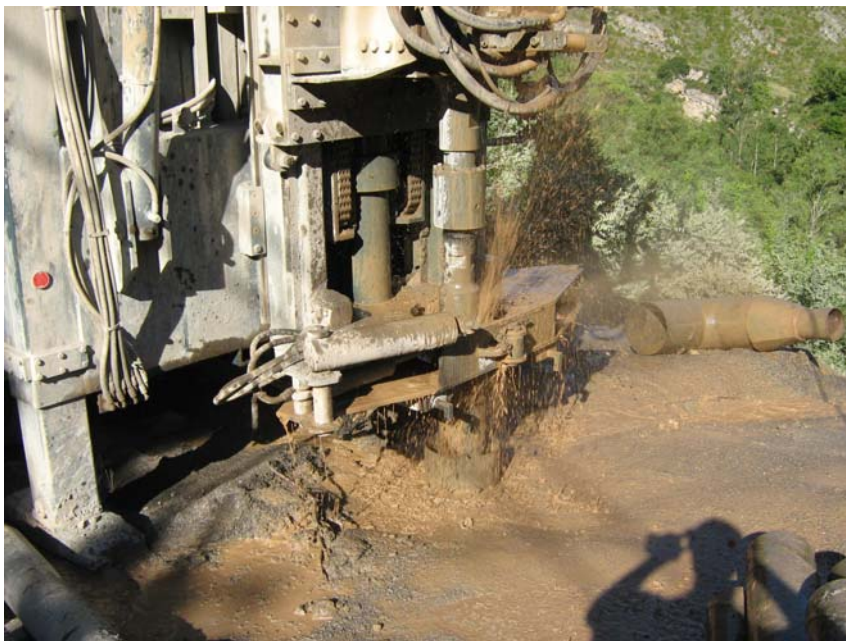
**Comienzo limpieza. Agua muy turbia.**

A las 18:30 h comienza a inyectarse aire al sondeo, obteniéndose un agua de turbidez alta, color marrón, conductividad: 367  $\mu\text{S}/\text{cm}$  y  $T^a$ : 19 °C.

El caudal durante la limpieza puede estar en torno a 0,75-1 l/s.

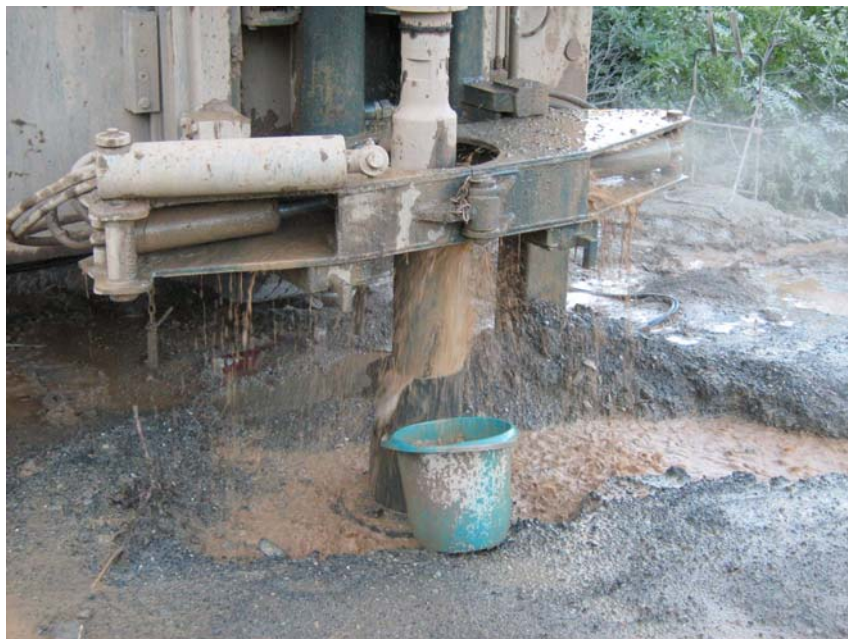
**21:00 h, agua marrón, turbidez alta**

A las 21:00 h el agua ha aclarado muy poco, posee un color algo menos oscuro, una turbidez que sigue siendo elevada, una conductividad de 374  $\mu\text{S}/\text{cm}$  y una  $T^a$  de 16 °C.

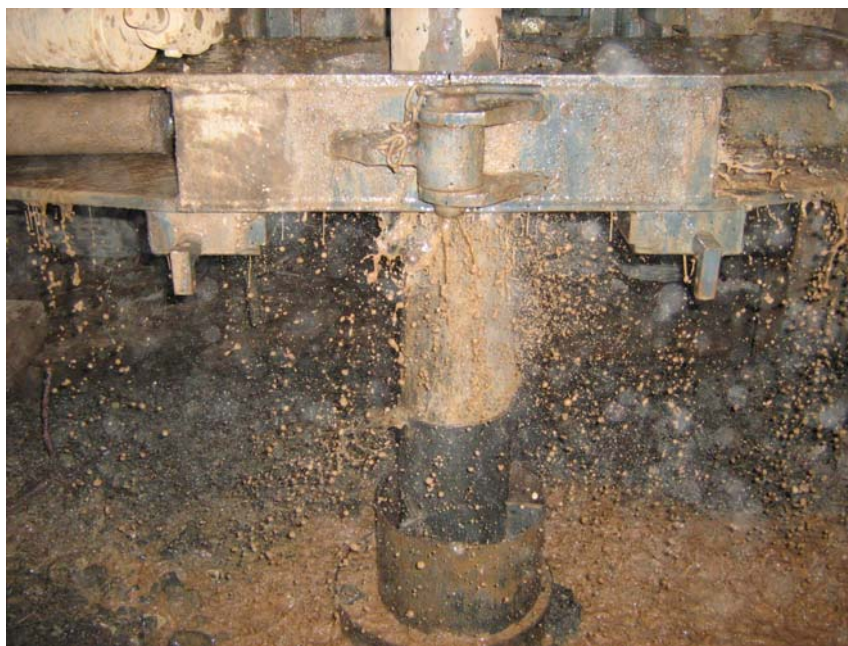
**12:30 h, agua marrón, turbidez media-alta**

A las 12:30 h, concluye la limpieza del sondeo, han sido 6 horas, tras las que el agua apenas ha aclarado, posee color marrón, turbidez media alta, conductividad de 376  $\mu\text{S}/\text{cm}$  y  $T^a$  de 17 °C.

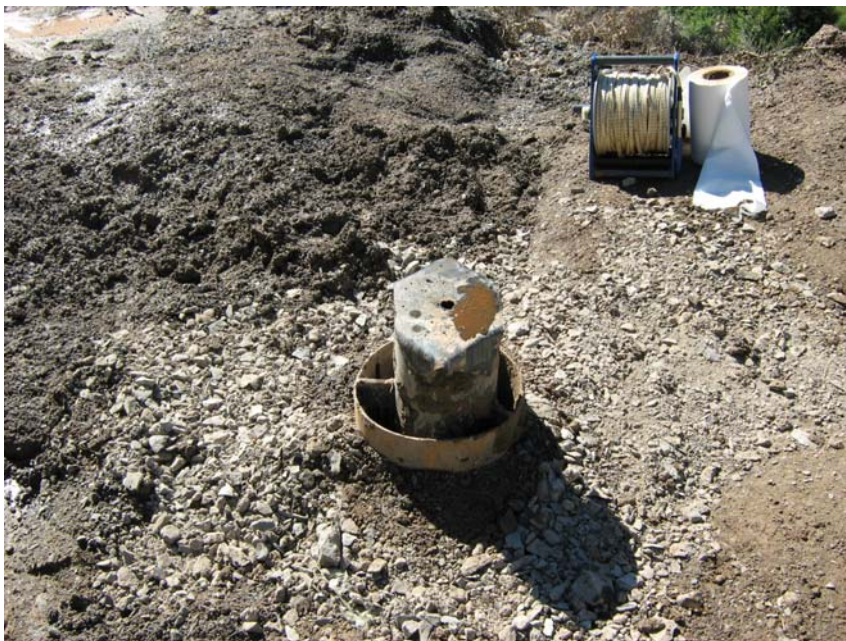
**Sondeo tapado provisionalmente con chapa metálica**

A continuación, se gravilla en cabeza de sondeo, se tapa provisionalmente con chapa metálica (dejando un agujero en el centro para poder medir) a la espera de la instalación del dado y la arqueta, y por último, se mide nivel con sonda manual: 67,15 m.

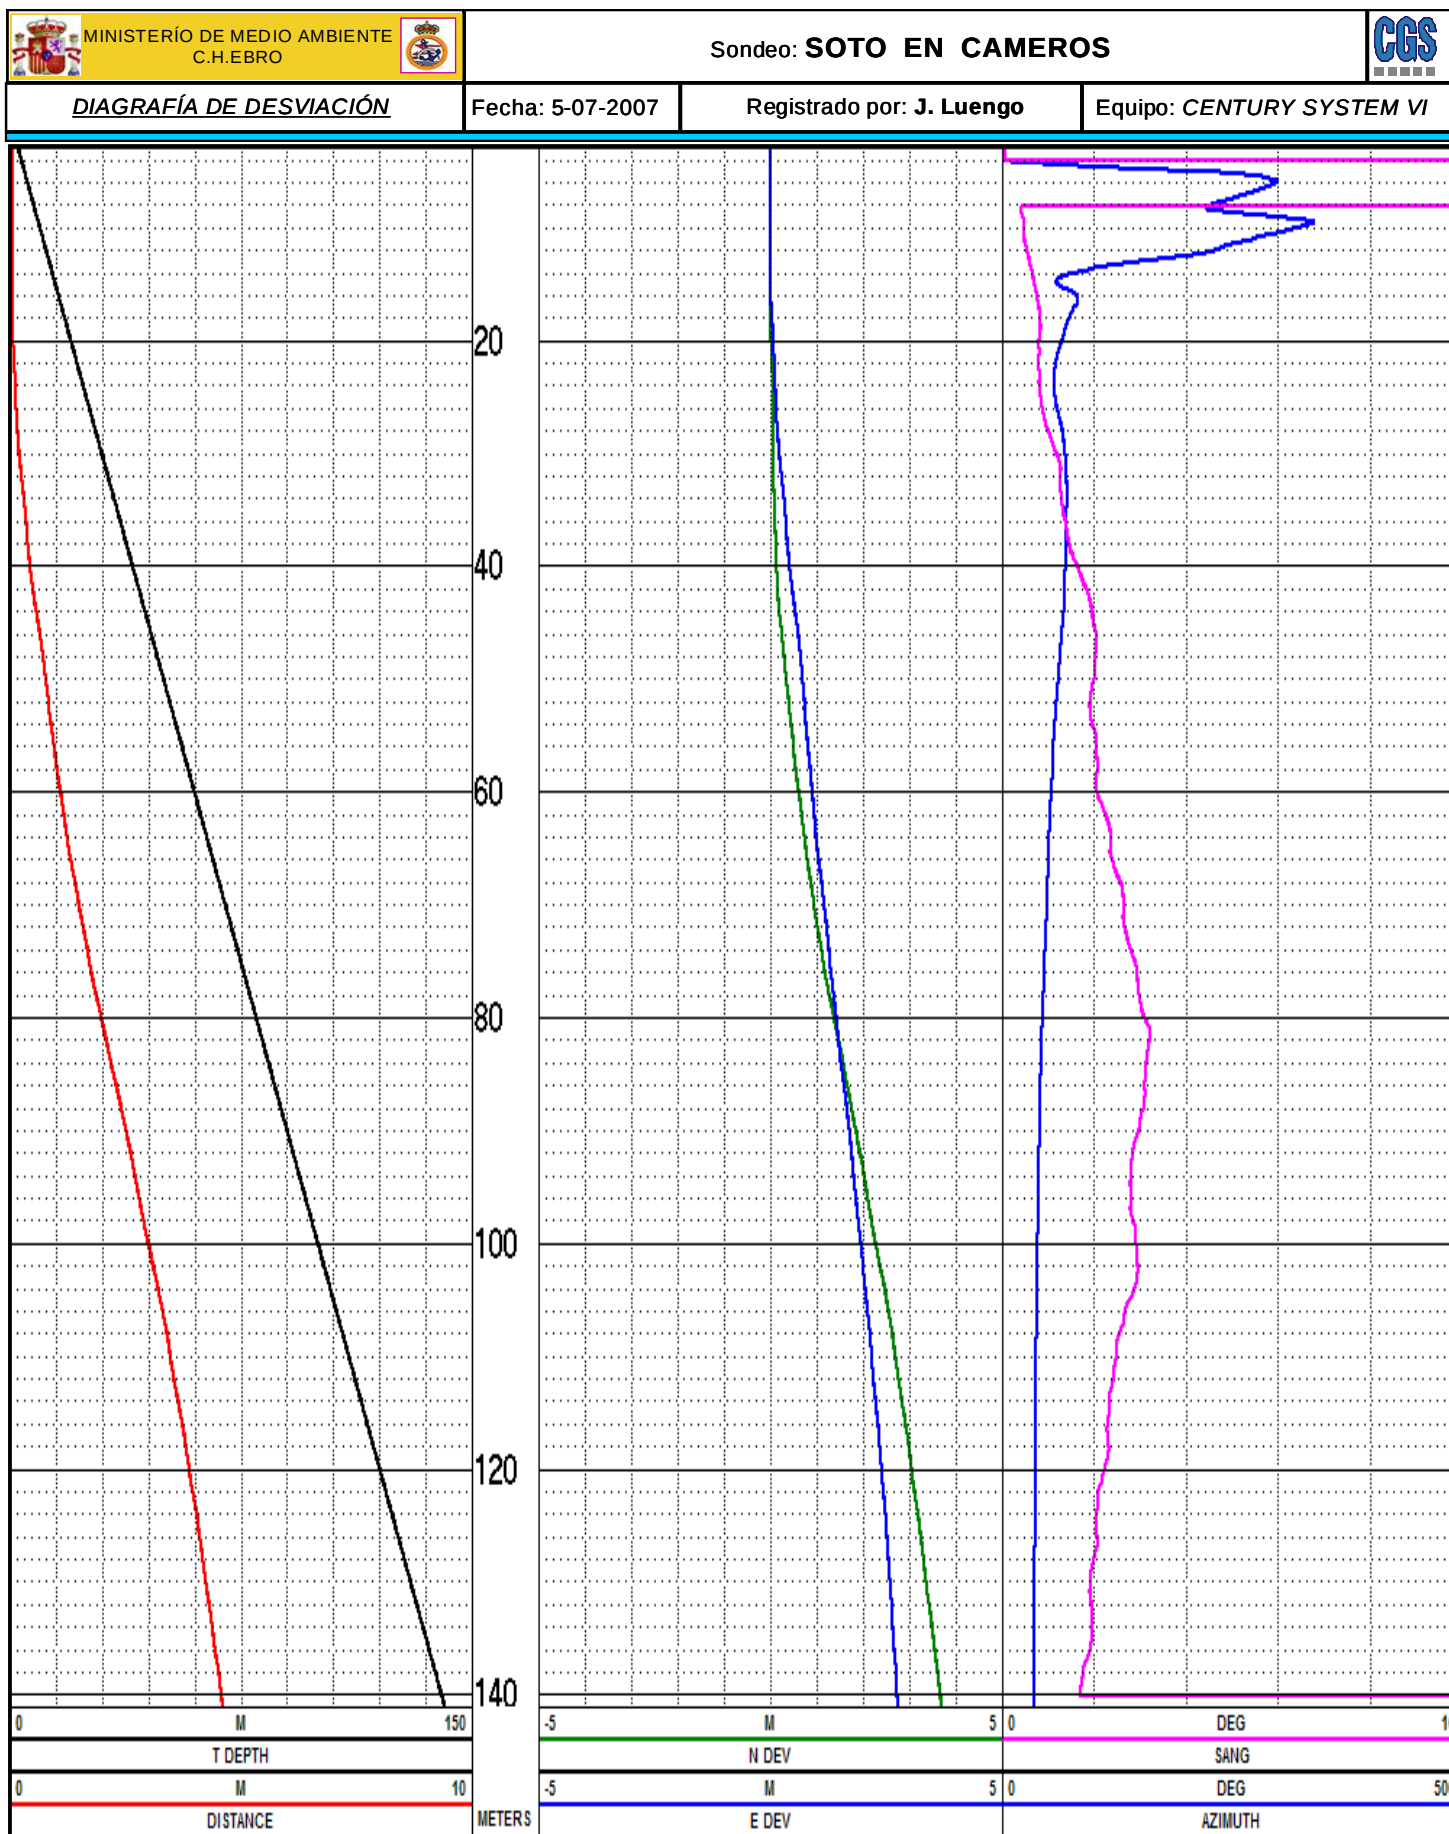
SCALE: 1 M/CM  
TRUE DEPTH: 145.20 M  
AZIMUTH: 36.5  
DISTANCE: 4.7 M  
+ = 20 M INCR  
○ = BOTTOM OF HOLE

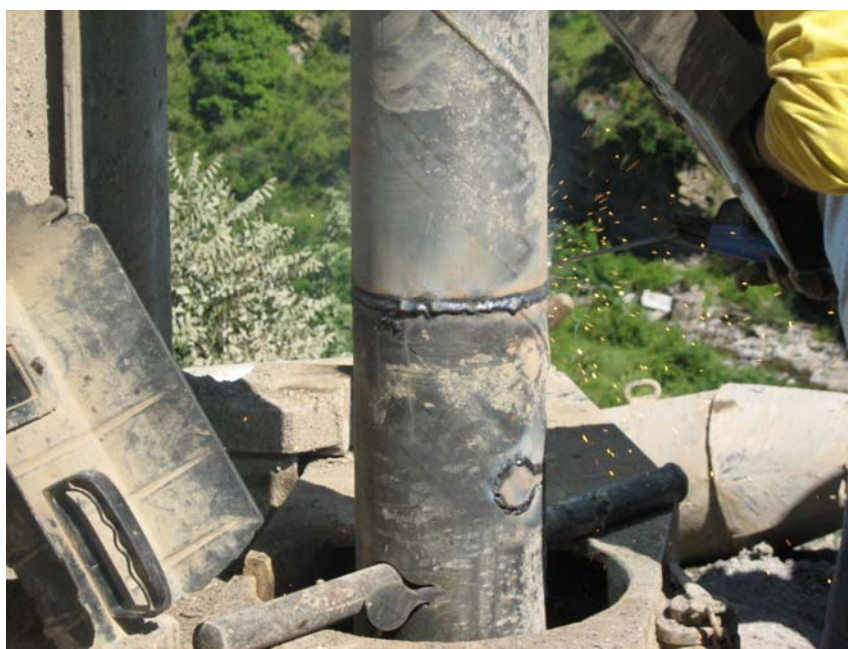
**Soldadura entre tuberías y cerrando orejetas**

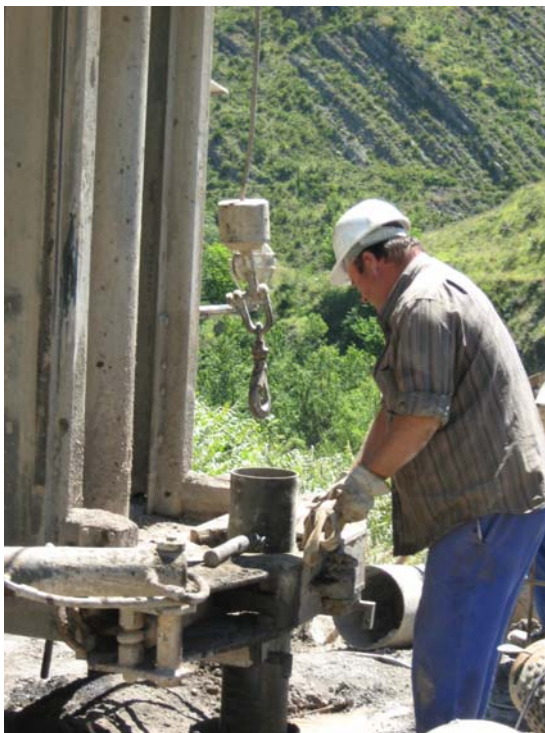
Tramo tubería ciega preparada para ser soldada a otro tramo

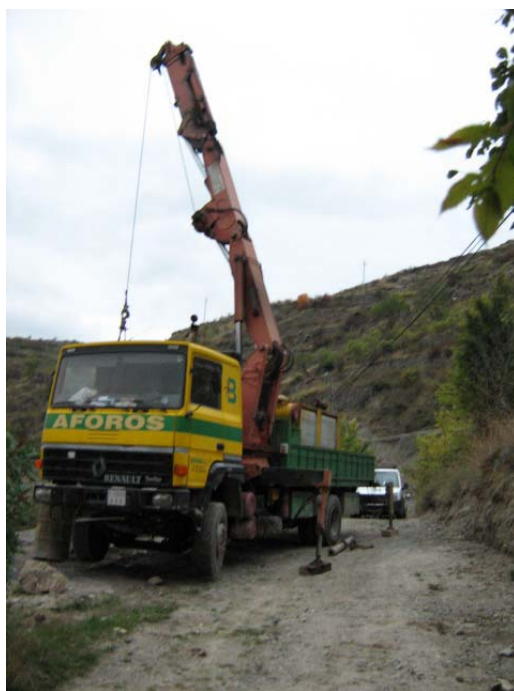
**Vista del emplazamiento durante la introducción de la tubería**

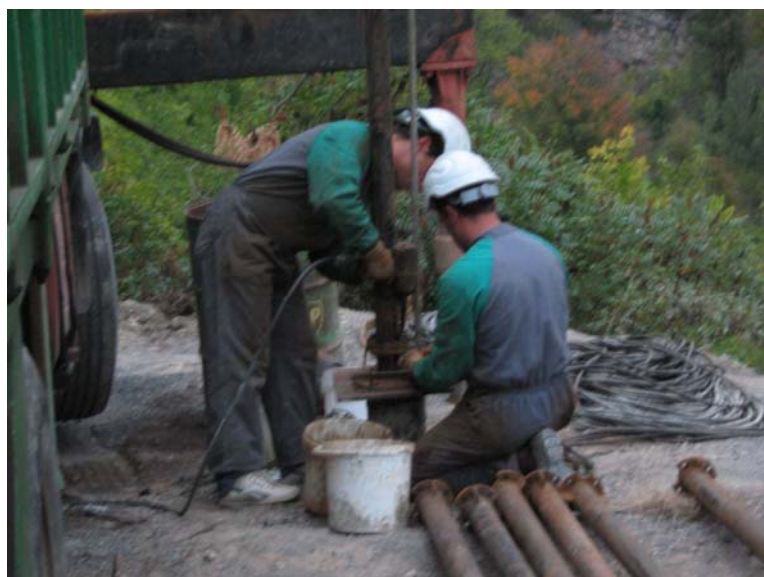
**Uniendo tuberías con el taladro**

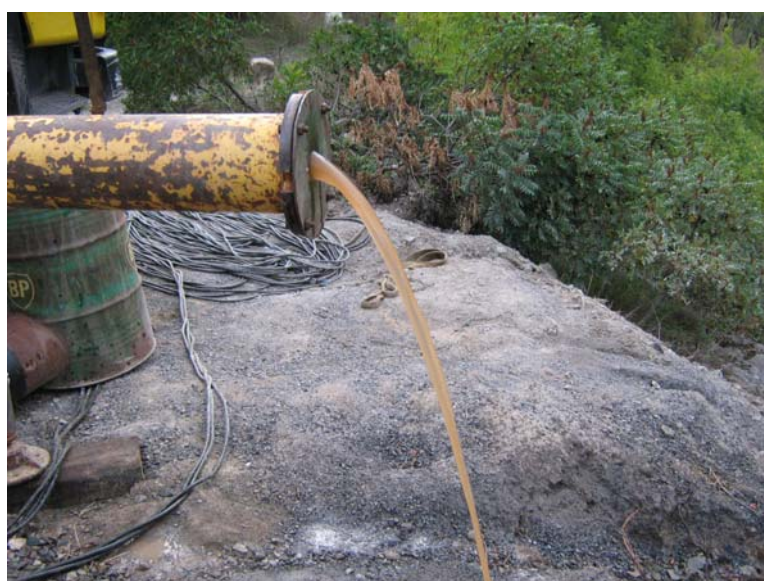
**Primer escalón (agua turbia, 1 l/s)**

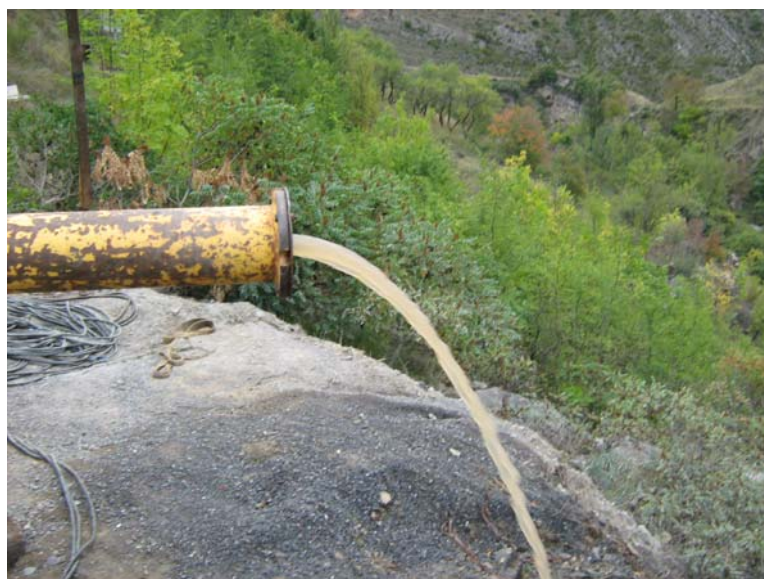
**Segundo escalón (agua de baja turbidez, 2 l/s)**

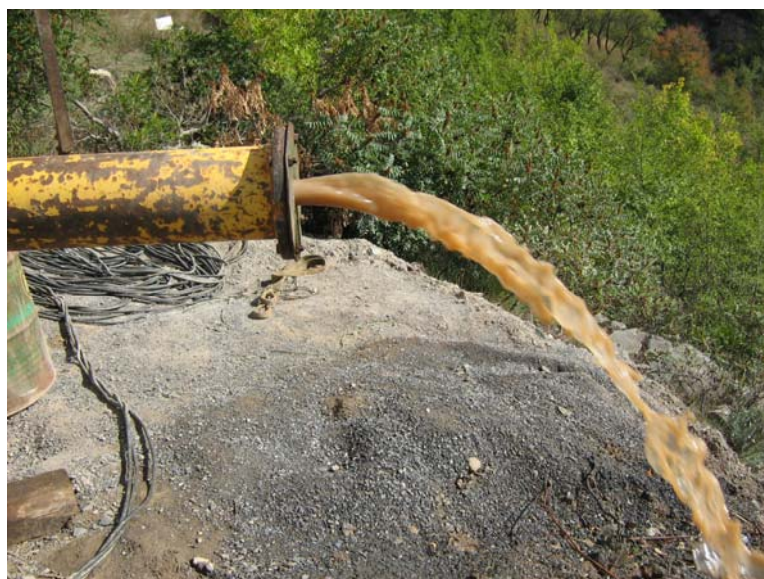
**Tercer escalón (agua muy turbia, 3 l/s)**

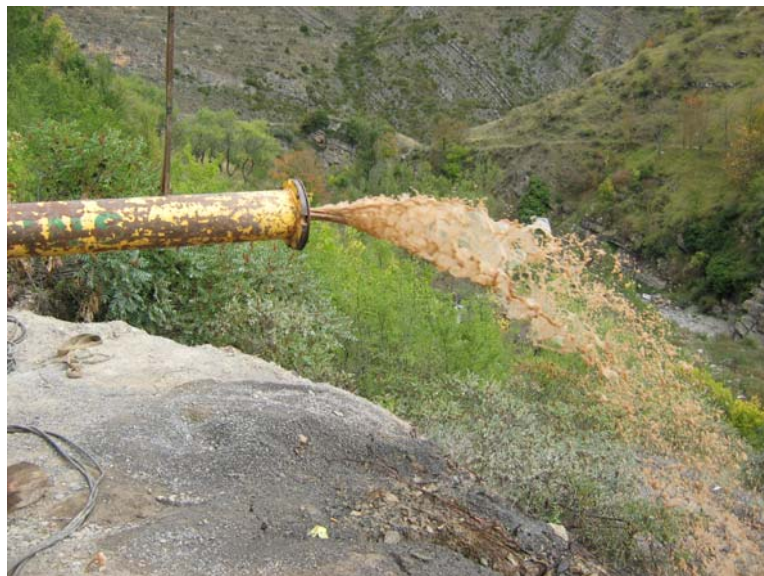
**Comienzo cuarto escalón (agua muy turbia, 5 l/s)**

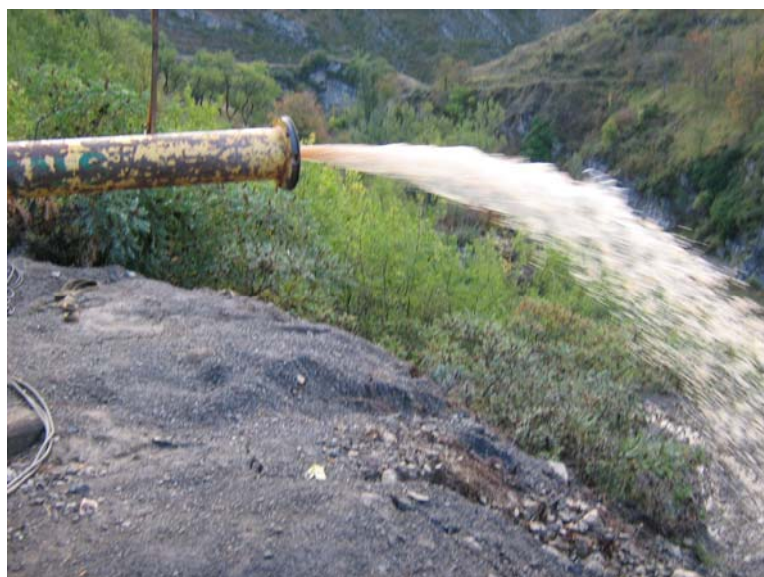
**Quinto escalón (turbidez media-baja, 6 l/s)**
