Inspección y Vigilancia de las Obras de Construcción de sondeos para la Adecuación de las Redes de Piezometría y Calidad de las Aguas Subterráneas. Cuenca del Ebro.

CONFEDERACIÓN
HIDROGRÁFICA
DEL EBRO

INFORME PIEZÓMETRO DE QUEL: 090.055.001

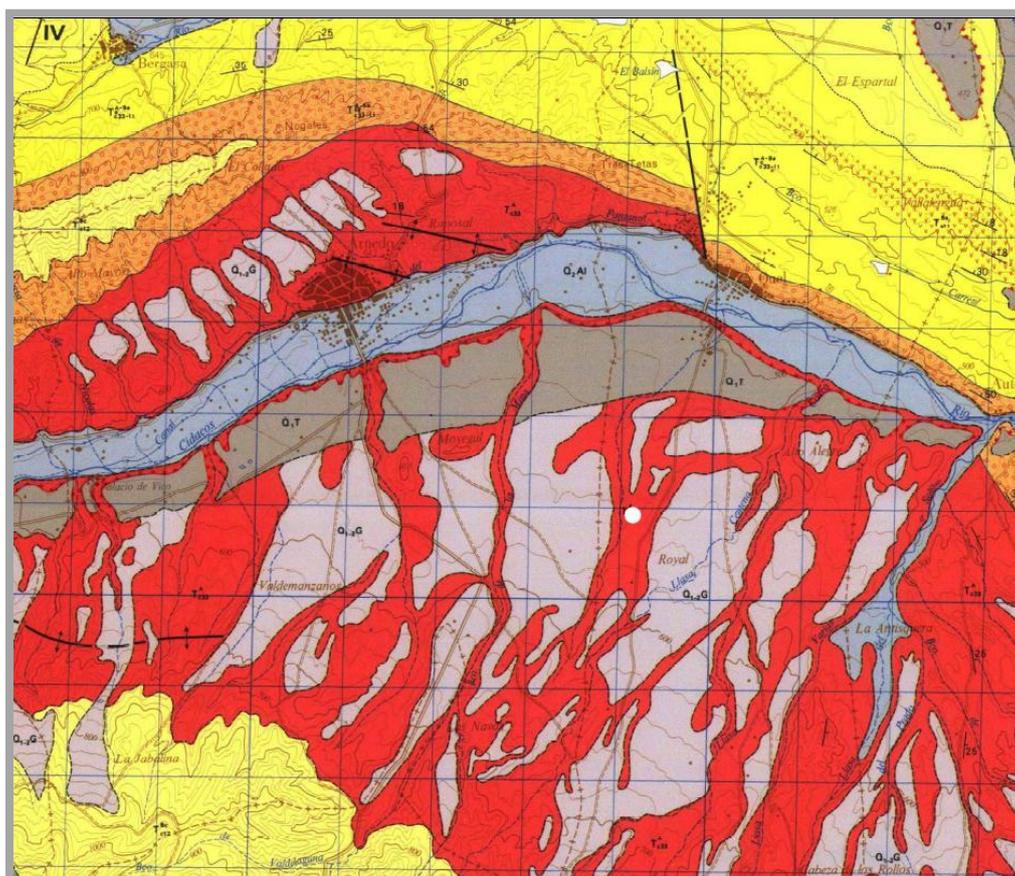
Figura 3. Ubicación del piezómetro sobre la Cartografía Geológica MAGNA 1:50.000 (243) Calahorra.

El sondeo se encuentra emboquillado en materiales diferenciados como unidad TAc33 dentro del Mapa Geológico MAGNA 243 (Calahorra). En dicho plano se caracterizan los mismos como Conglomerados, areniscas, limos y arcillas rojas, de edad Oligoceno (Chattiense).

El sondeo se encuentra situado en una zona que poco tectonizada, si bien la escasez de datos de buzamiento puede también deberse a la escasa o nula calidad de afloramientos. Por tanto se estima que presenten una disposición subhorizontal o buzamientos suaves hacia el S.

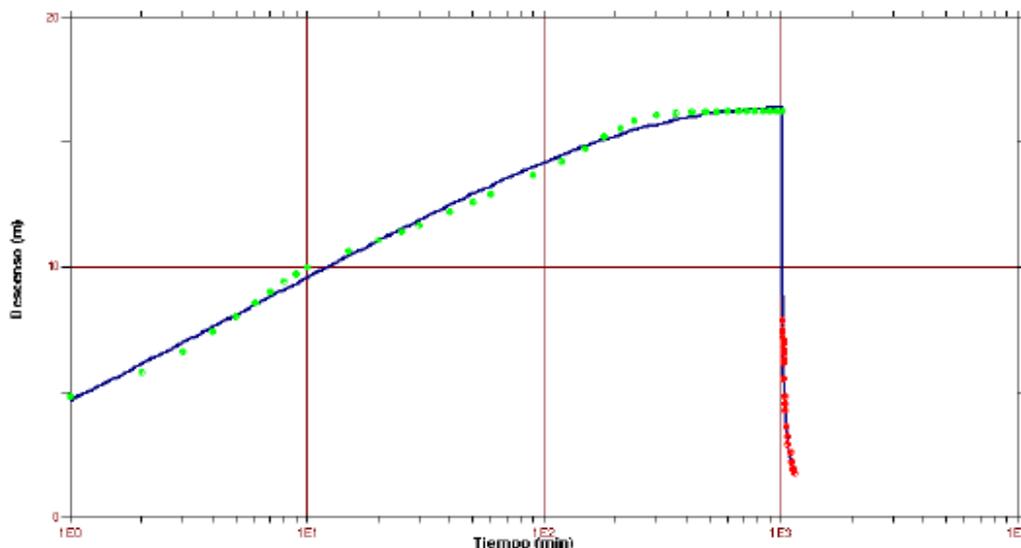
ha interpretado con la ecuación Theis y se ha contrastado con la de Hantusch, así como simplificación de la ecuación de Theis por Cooper-Jacob y. Los resultados de estos análisis son los siguientes: Con el **Pibe 2.0**, y mediante el método de Hantusch se obtienen unos valores de Transmisividad de **3.097 m²/día**, con un coeficiente de almacenamiento de 0.01 y un radio eficaz de 0,252 con una relación r/B 0.0277. Con el siguiente Grafico de evolución que muestra cierta similitud con el gráfico observado de los datos.

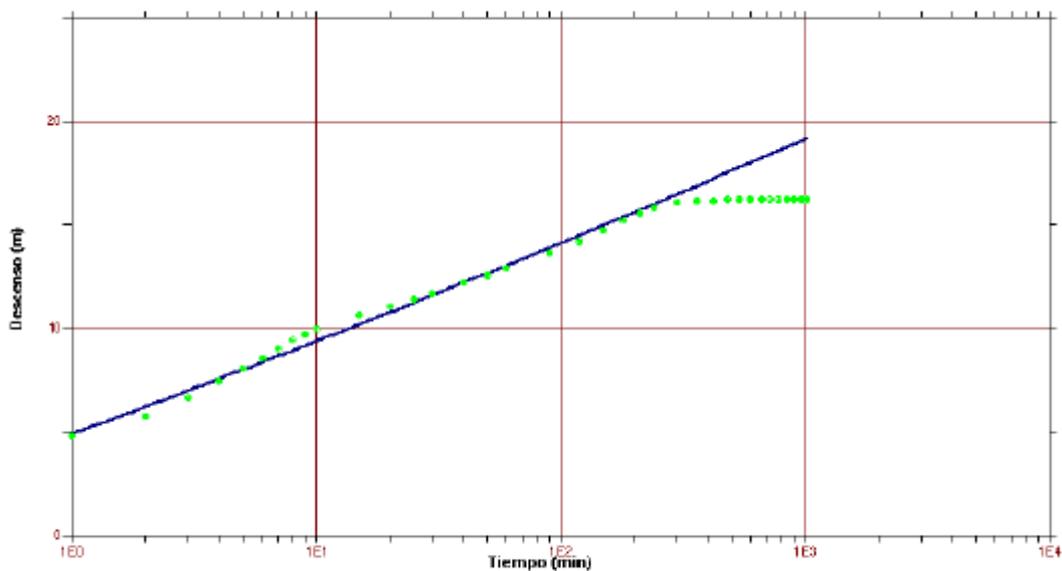
Con el **Pibe 2.0**, y mediante el método de Theis se obtienen unos valores de Transmisividad de **3.74 m²/día**, con un coeficiente de almacenamiento de 0.01 y un radio eficaz de 0.212. En este caso para los datos simulados se ajusta a la curva obtenida en campo únicamente para las primeras horas del ensayo de bombeo.

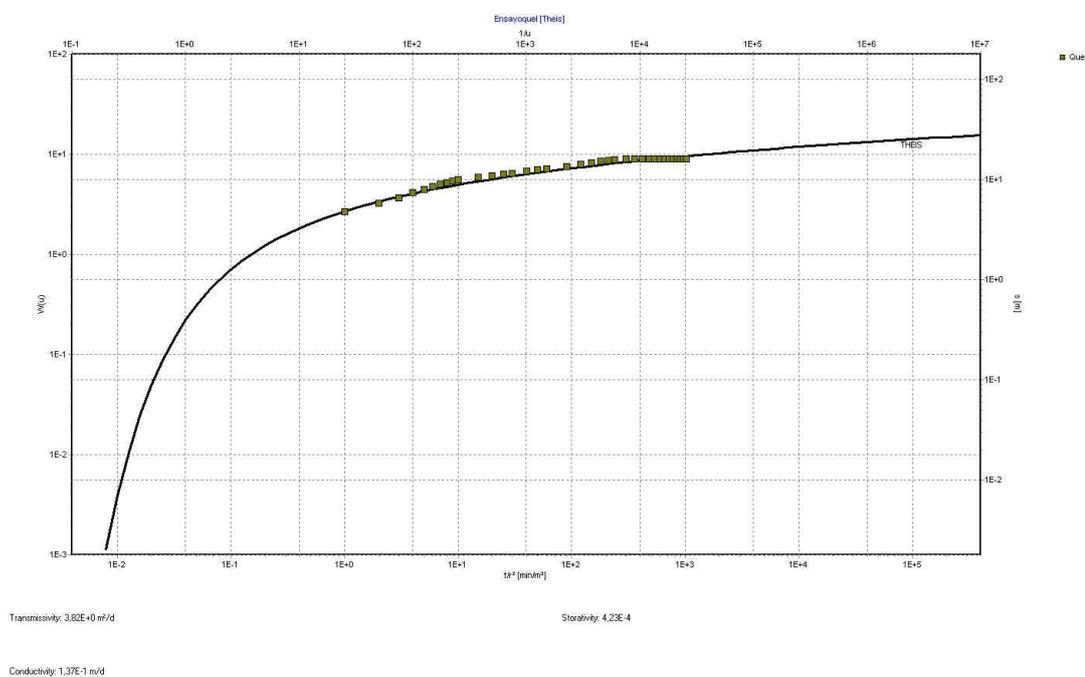
Con el **Aquifer-Test v.3.5** los valores obtenidos para el ensayo continuo, con la formula de Theis, se obtiene una transmisividad de **T: 3,82 m²/día**, Cuya grafica es la siguiente.

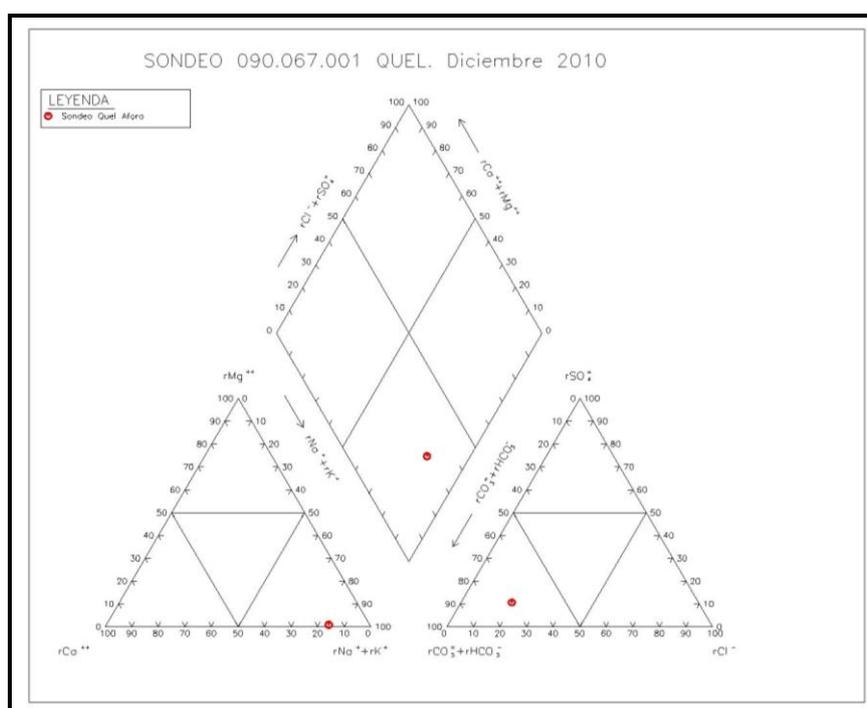
Figura 5. Diagrama de Piper. Sondeo 090.067.001–Quel.

Según los valores de conductividad eléctrica es un agua de MINERALIZACIÓN MEDIA, por su dureza se considera un agua LIGERAMENTE DURA, y por su composición se clasifica como AGUA BICARBONATADA SÓDICA (según clasificación de Piper, en función de iones dominantes), con un contenido bajo en *calcio*, *muy bajo en magnesio* y moderado en *cloruros*, *sulfatos* y *potasio*, como también se observa en el diagrama de Stiff. Destaca el *pH* (8,07) y la presencia de *hierro* y *boro*. Esta composición es característica de un agua que tiene un largo tiempo de residencia en el acuífero detrítico y ha sido captada en una zona de descarga regional.

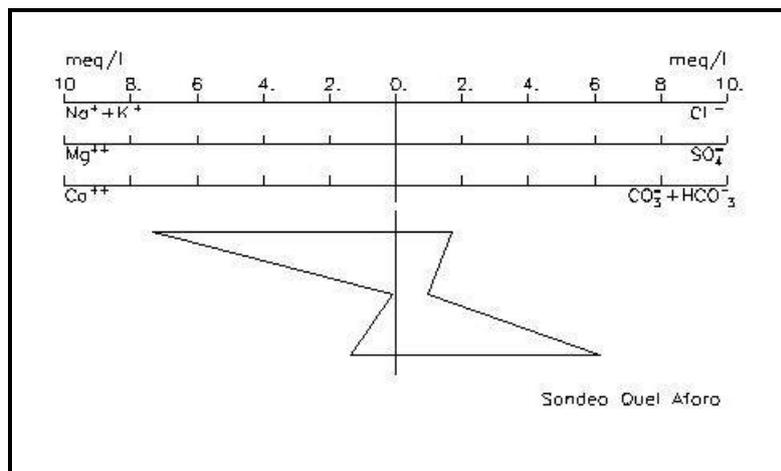
Figura 6. Diagrama de Stiff. Sondeo 090.067.001–Quel.

Los resultados de la muestra y la de contraste son muy similares entre sí, lo que pone de manifiesto la representatividad de las muestras y de los análisis realizados.

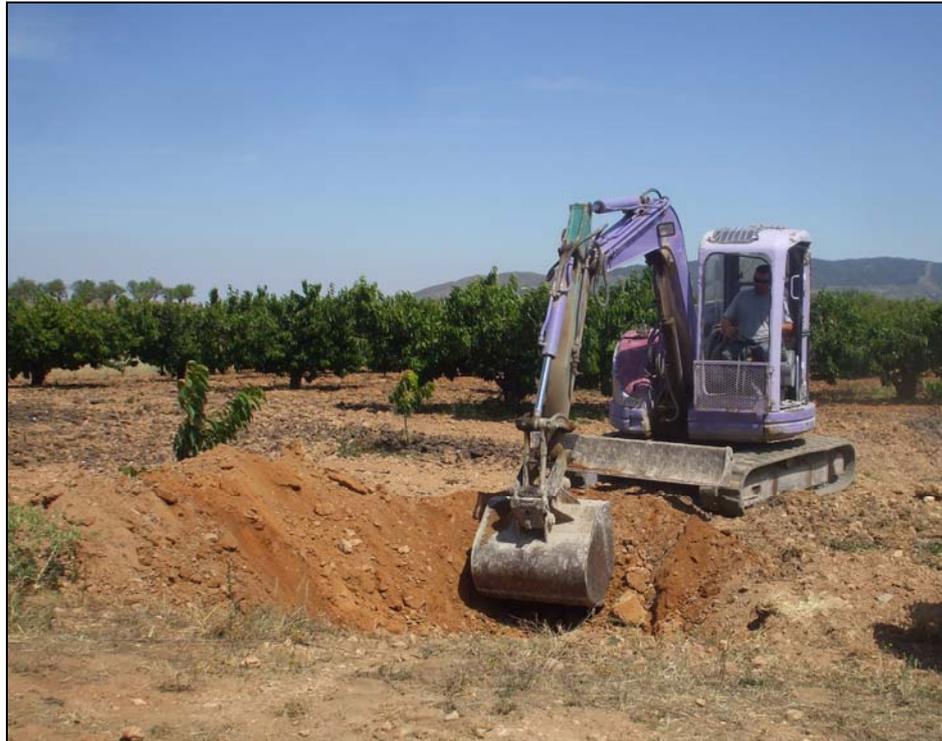
El sondeo se va a ubicar en terreno municipal, al lado de un camino que conduce a unas fincas privadas en las que se cultivan cerezos y viñas. Para evitar el deterioro de estos cultivos como consecuencia de la ejecución del sondeo, se ha llevado a cabo la excavación de una balsa en la que se depositarán los lodos y una serie de regueros para evacuar el agua obtenida durante la perforación y de esta manera evitar su acumulación en estos campos de cultivos de secano.

Imagen 1. Ejecución de la balsa de lodos para la realización del sondeo de Quel.

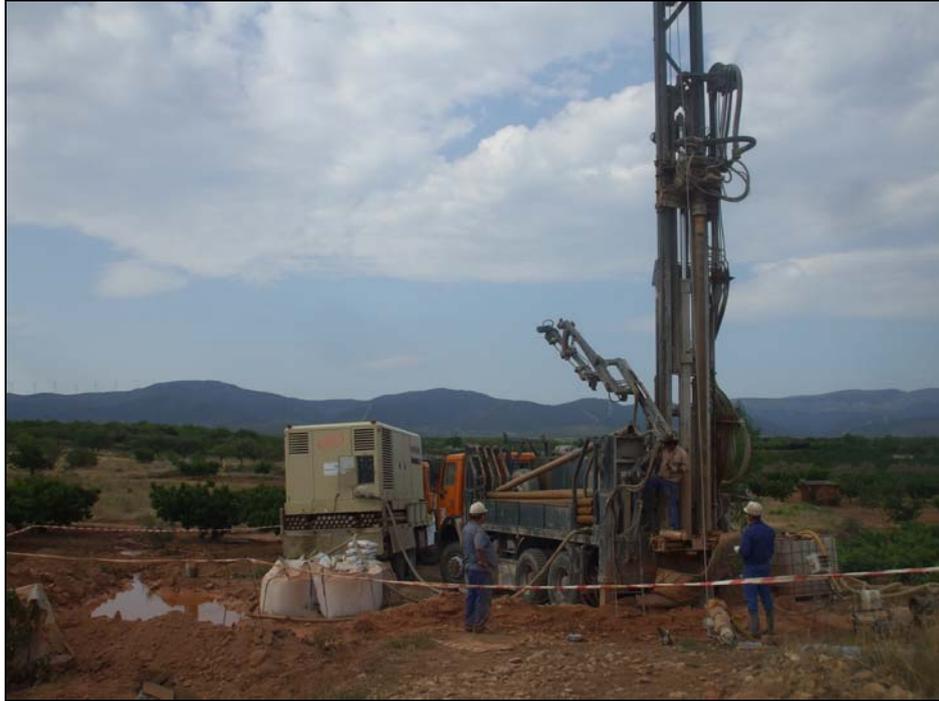
Imagen 2. Vista general del emplazamiento del sondeo de Quel.

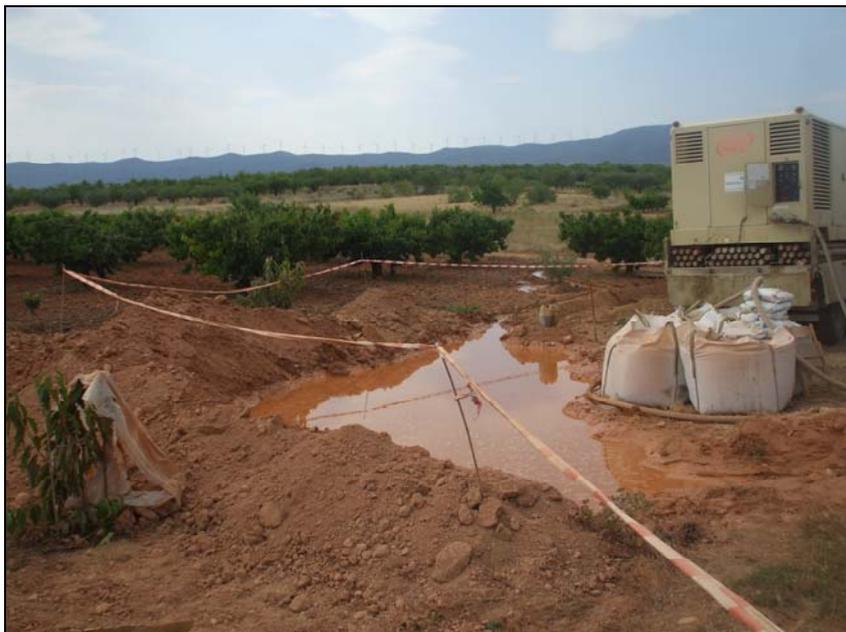
La jornada da comienzo con la continuación de la perforación con el martillo de 220 mm. A las 8:45 h, la Asistencia técnica decide parar el sondeo ante el riesgo a que la balsa de lodos rebose. Debido a la dificultad de contratar una cisterna extractora con tan poco tiempo, se pide permiso al dueño de una parcela situada aguas abajo para conducir el exceso de agua hacia la misma, y se contrata un tractor que realiza una serie de canales para llevar el agua hasta dicha parcela y para realizar unos regueros de contención para evitar inundar más campos pendiente abajo.

Imagen 3. Vista de la balsa de lodos.

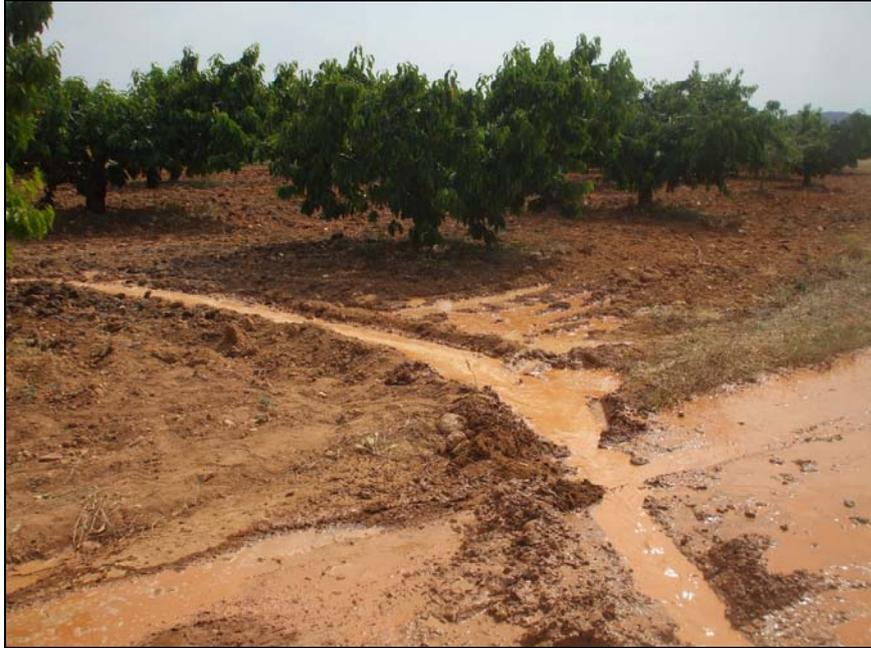
Imagen 4. Regueros realizados para la evacuación de aguas.

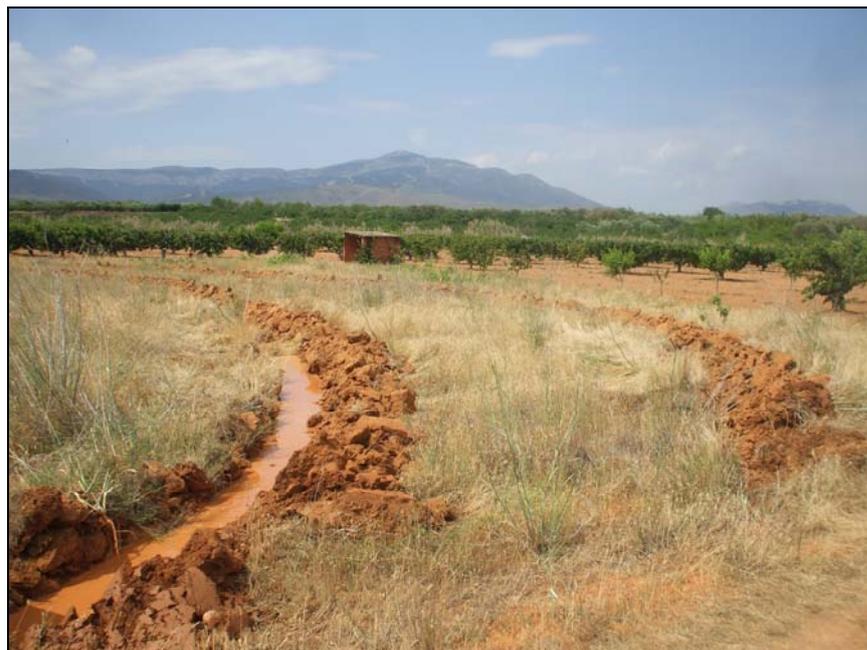
Imagen 5. Regueros realizados para contener las aguas.

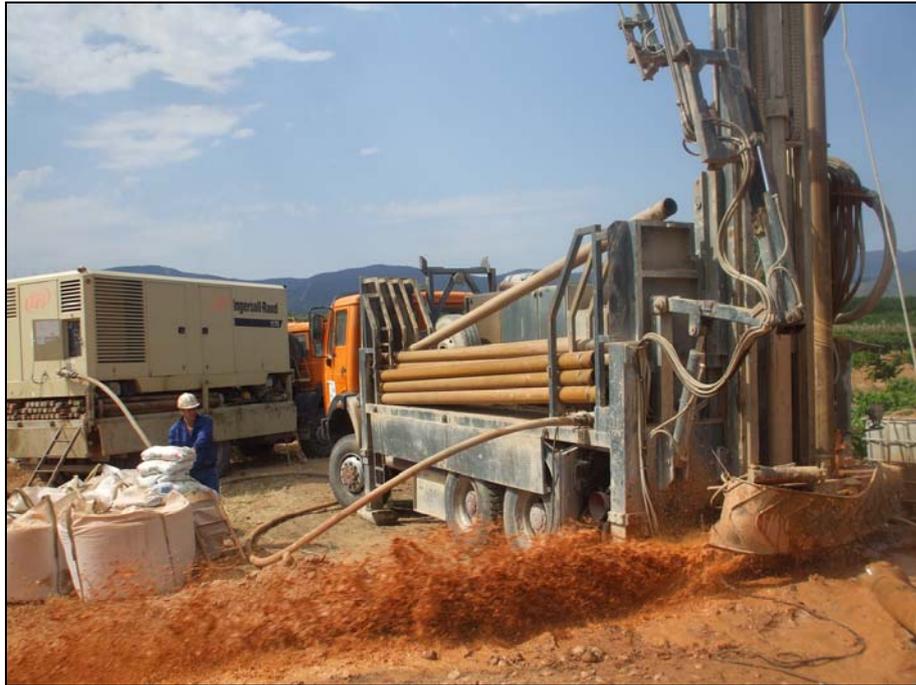
Imagen 6. Perforación del sondeo.

El sondeo presenta bastante agua, lo cual ha dificultado la recuperación de muestras. Desde el metro 86 al 94, no se ha podido coger nada, y desde el metro 95, únicamente se ha podido coger una muestra por barra. A las 12:30 h, se llevan perforados 119 m. A las 13:30 h, se da por finalizada la perforación tras alcanzar la profanidad de 146 m.

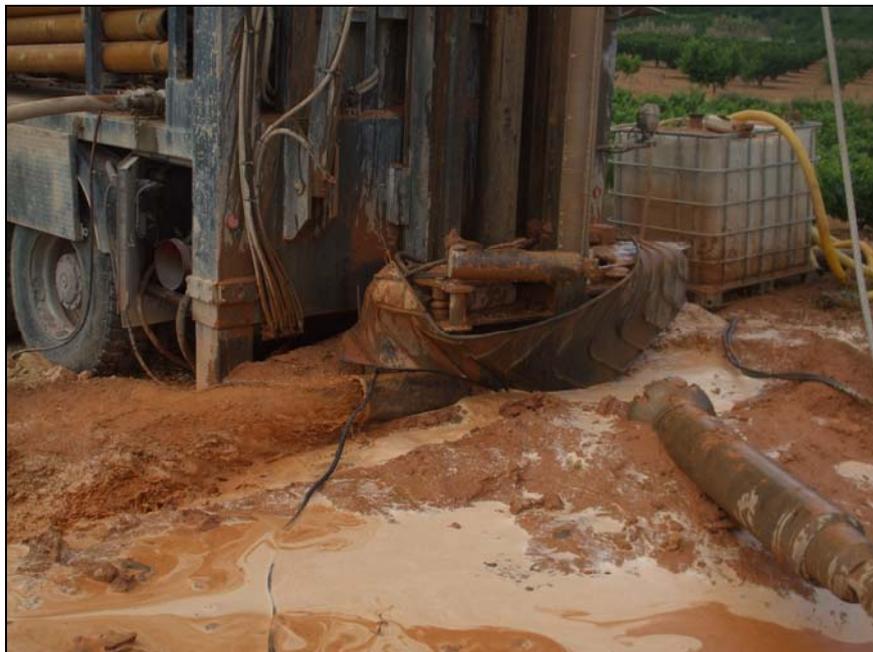
Imagen 7. Expulsión de detritus por la pipa durante la perforación.

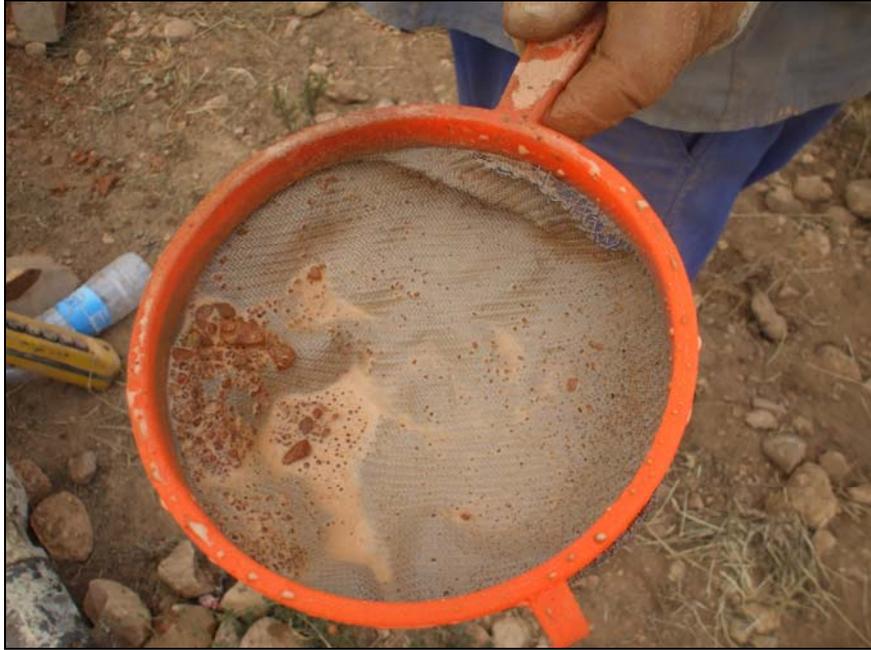
Imagen 8. Escasa recuperación de muestras en los últimos metros.

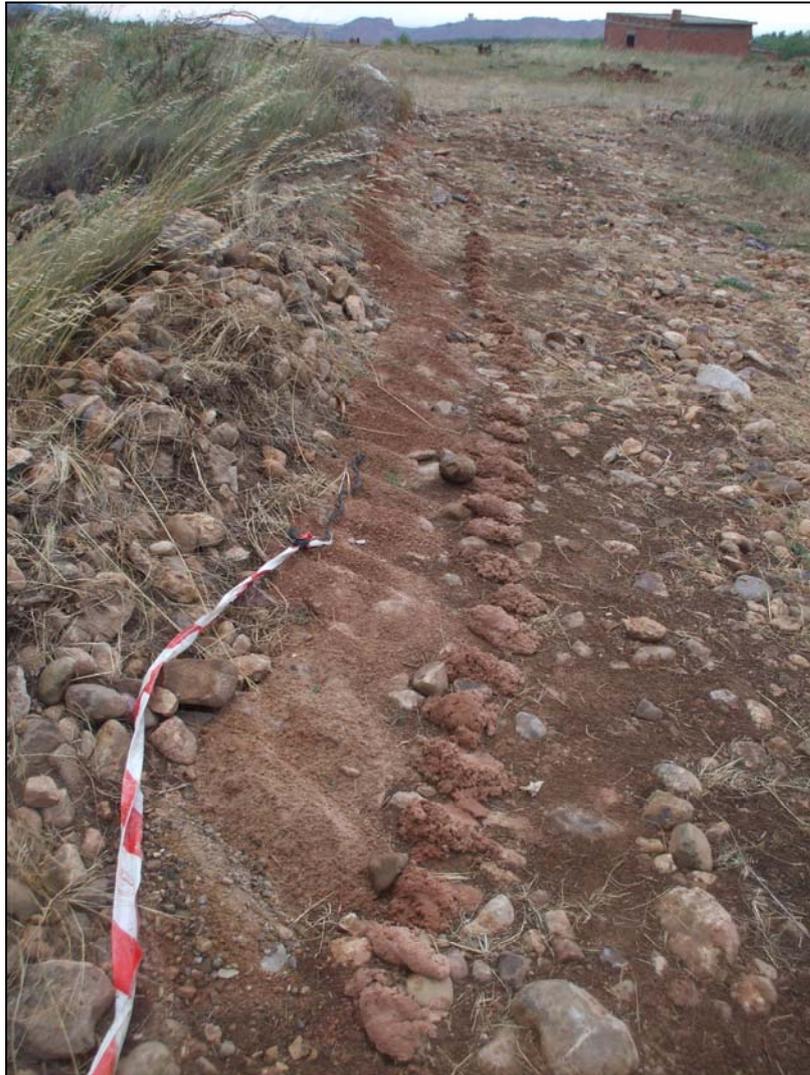
Imagen 9. Detalle de las muestras extraídas en la realización del sondeo de Quel.

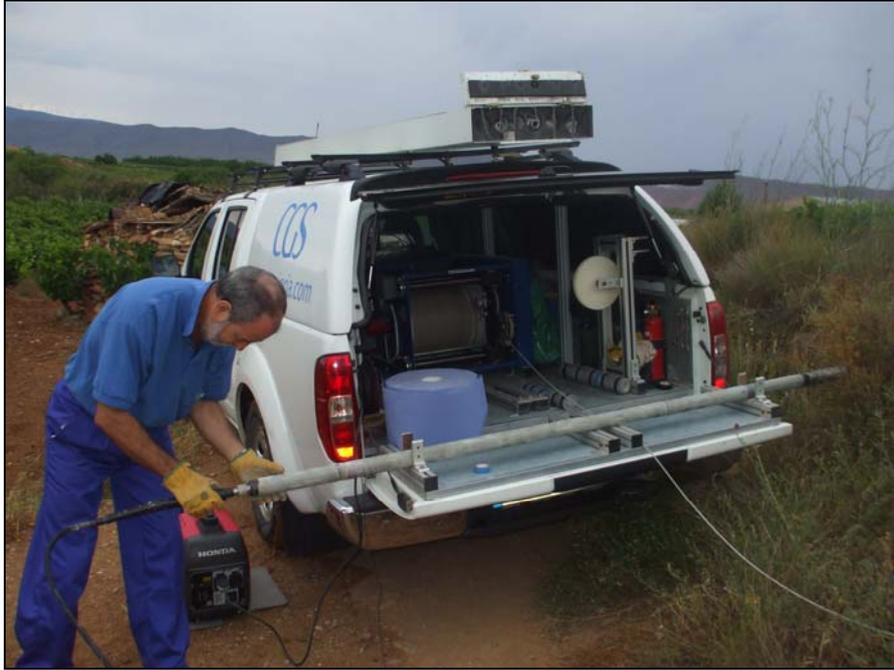
Se produce la llegada del equipo de testificación a las 13:00 h, compuesto por un equipo CENTURY SYSTEM – IV, montado sobre vehículo Nissan Navara, cuyo operador es José Luengo.

Imagen 10. Preparación de la sonda hidrogeológica.

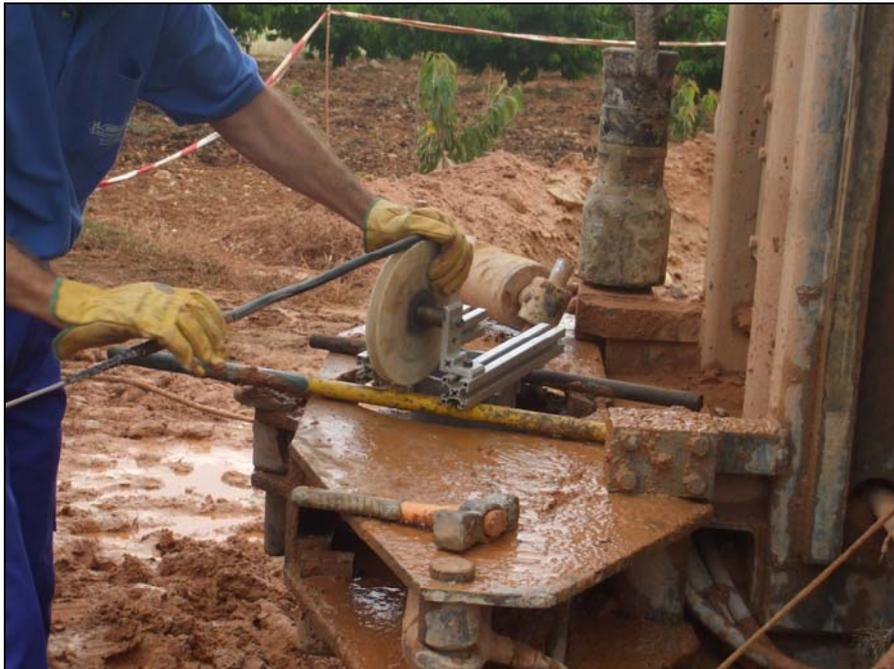
Imagen 11. Colocación de la sonda en el interior del sondeo.

La testificación comienza a las 15:20 h. En primer lugar se introduce la sonda hidrogeológica, y a continuación la sonda de desviación.

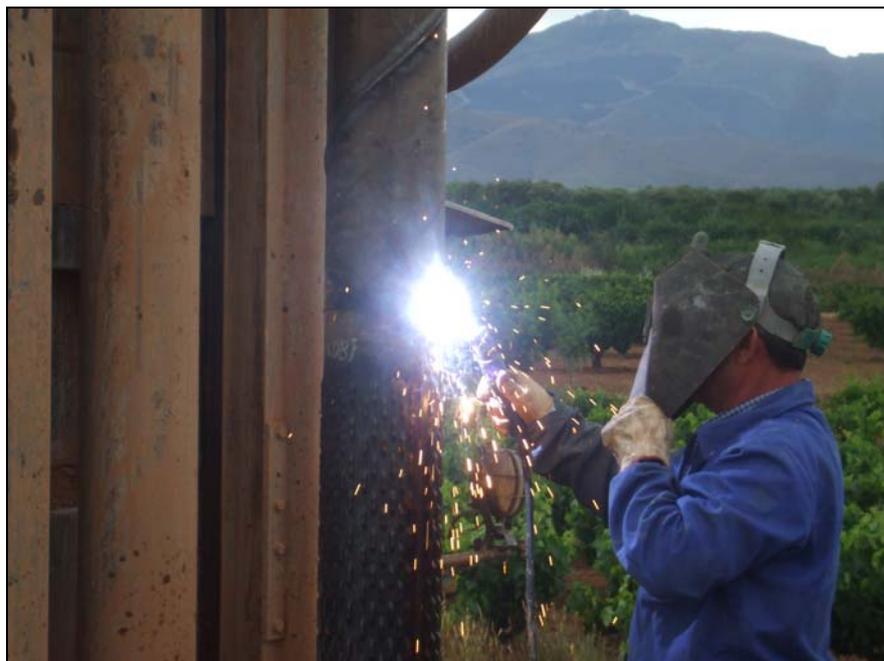
La entubación comienza a las 18:25 h, siguiendo el diseño propuesto, y finaliza a las 21:50h, realizándose de manera intermitente debido a las intensas lluvias. Finalmente se introducen 145 m de tubería.

Imagen 12. Trabajos de soldadura durante la entubación del sondeo.

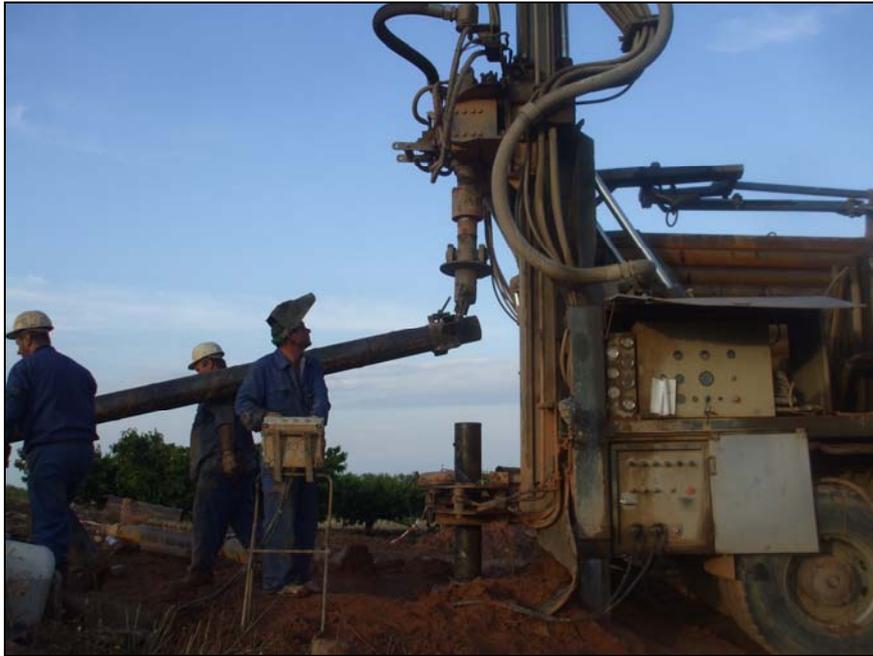
Imagen 13. Colocación de tubería durante la entubación del sondeo.

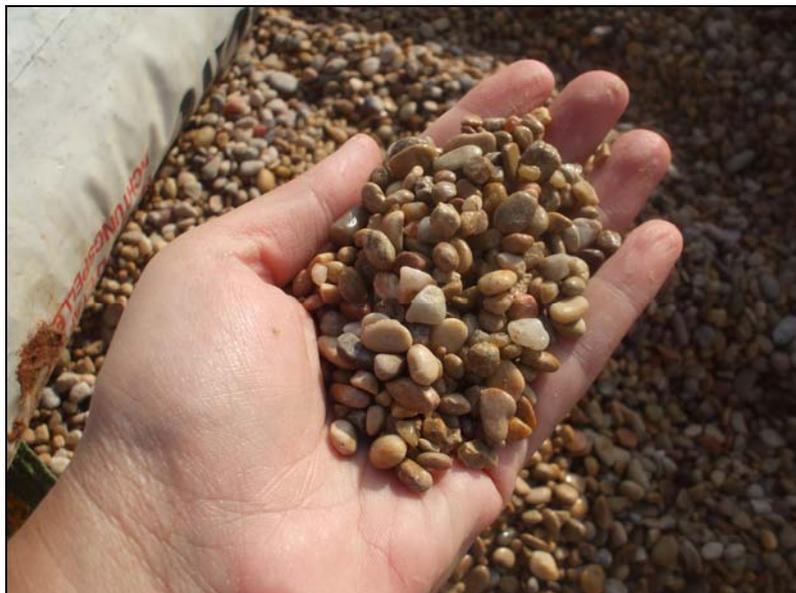
Imagen 14. Detalle de la gravilla empleada.

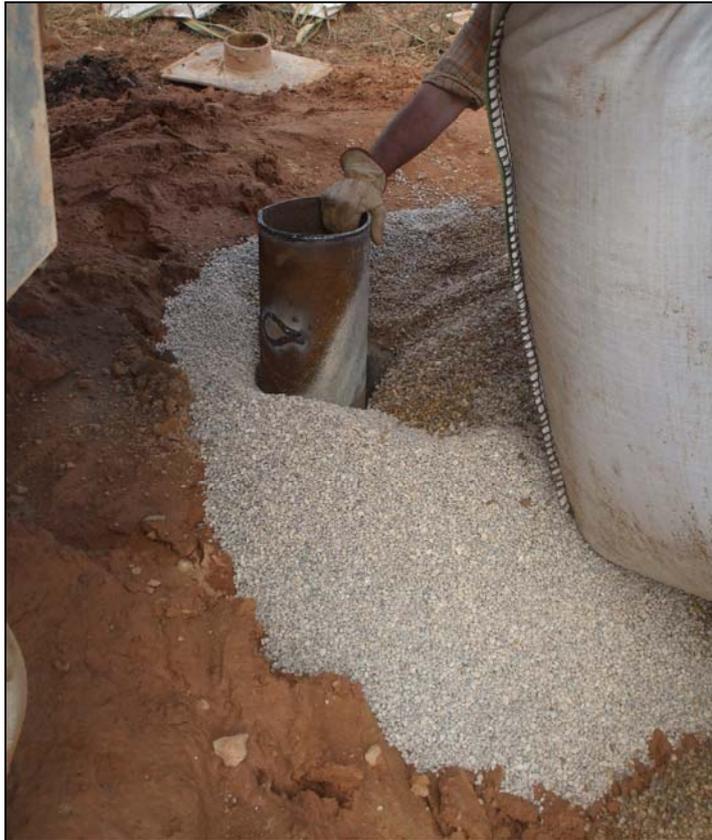
Imagen 15. Colocación de grava (en sacas).

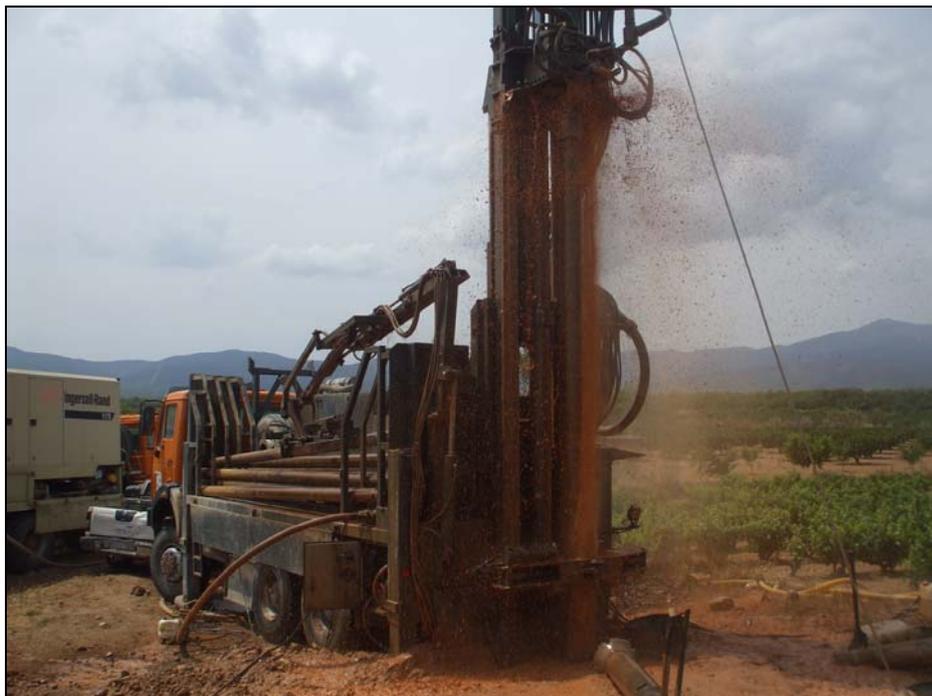
A las 11:45 h, una vez introducido el varillaje, comienza la limpieza mediante el empleo de aire comprimido. La duración de la fase de limpieza es de 2 horas, debido a los problemas de evacuación de agua.

Imagen 16. Realización de limpieza.

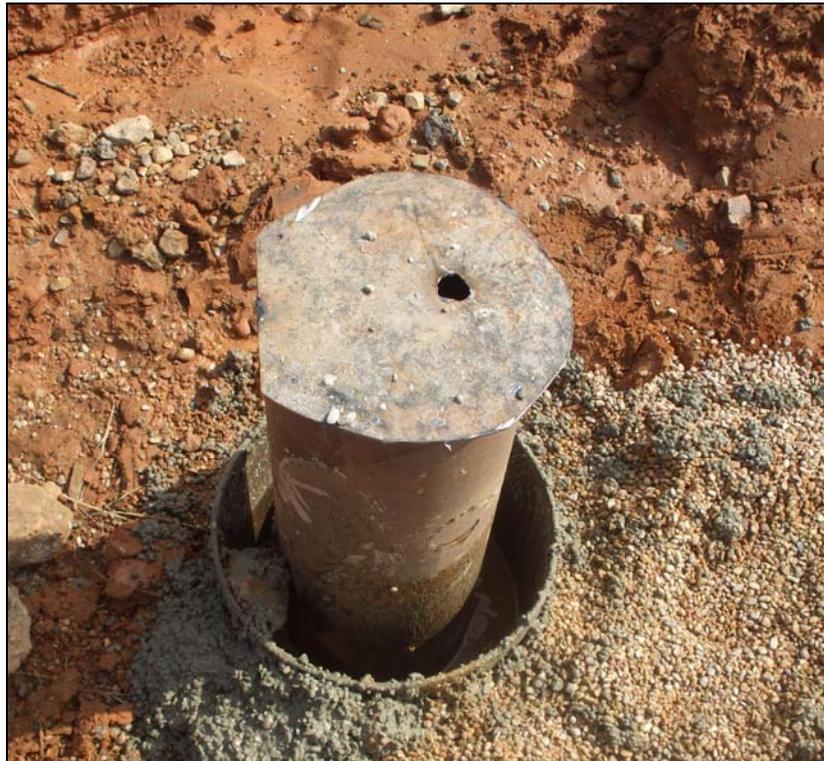
Una vez extraídas las varillas de limpieza, se lleva a cabo el cierre provisional del sondeo y la cementación del mismo, desde el metro 12 hasta el metro 0,50.

Imagen 17. Aspecto del cierre provisional del sondeo de Quel.

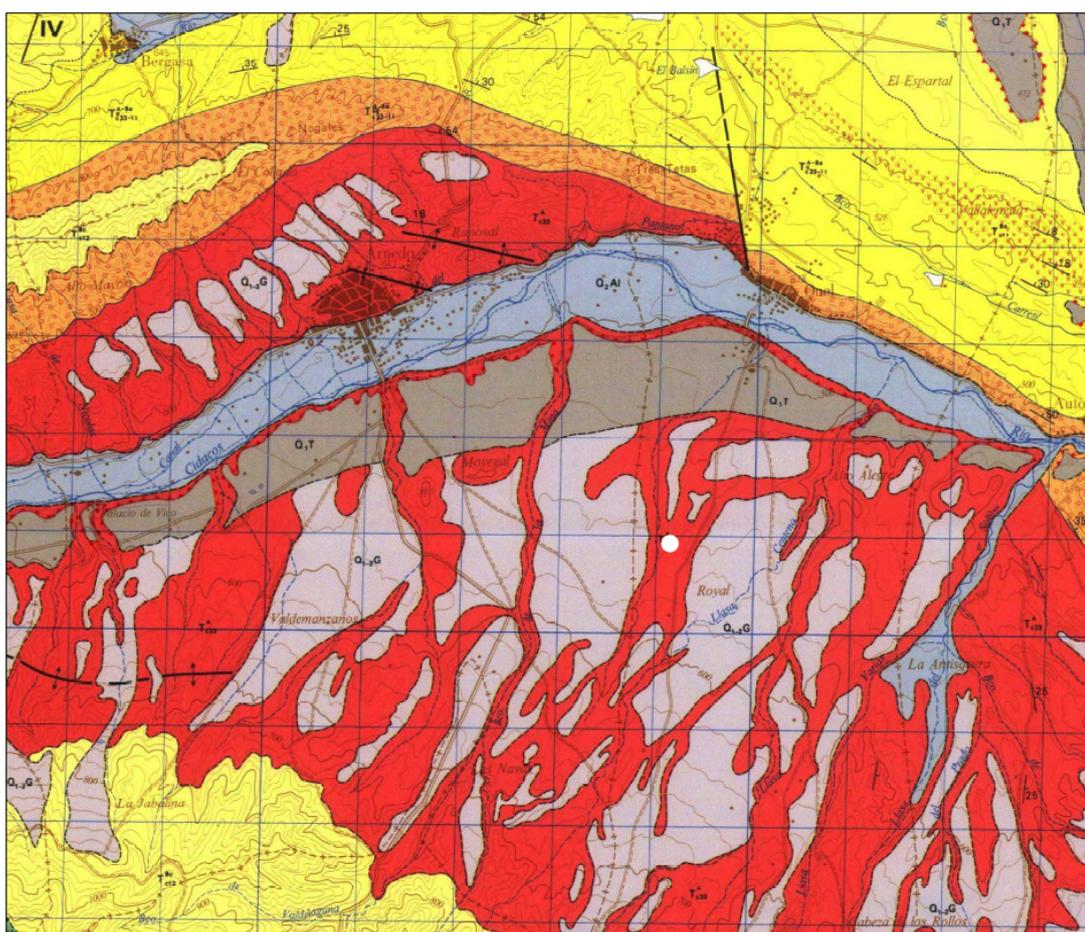
Fig.2. Situación geológica del sondeo. Tomado de cartografía MAGNA.

El piezómetro se encuentra situado en una zona que, a tenor de lo observable en la Cartografía MAGNA, se encuentra poco influenciada por la tectónica, si bien la escasez de datos de buzamiento puede también deberse a la escasa-nula calidad de afloramientos existentes en la zona. Así, los materiales donde se ubica el piezómetro se estima que presenten una disposición de subhorizontal a buzamientos suaves.

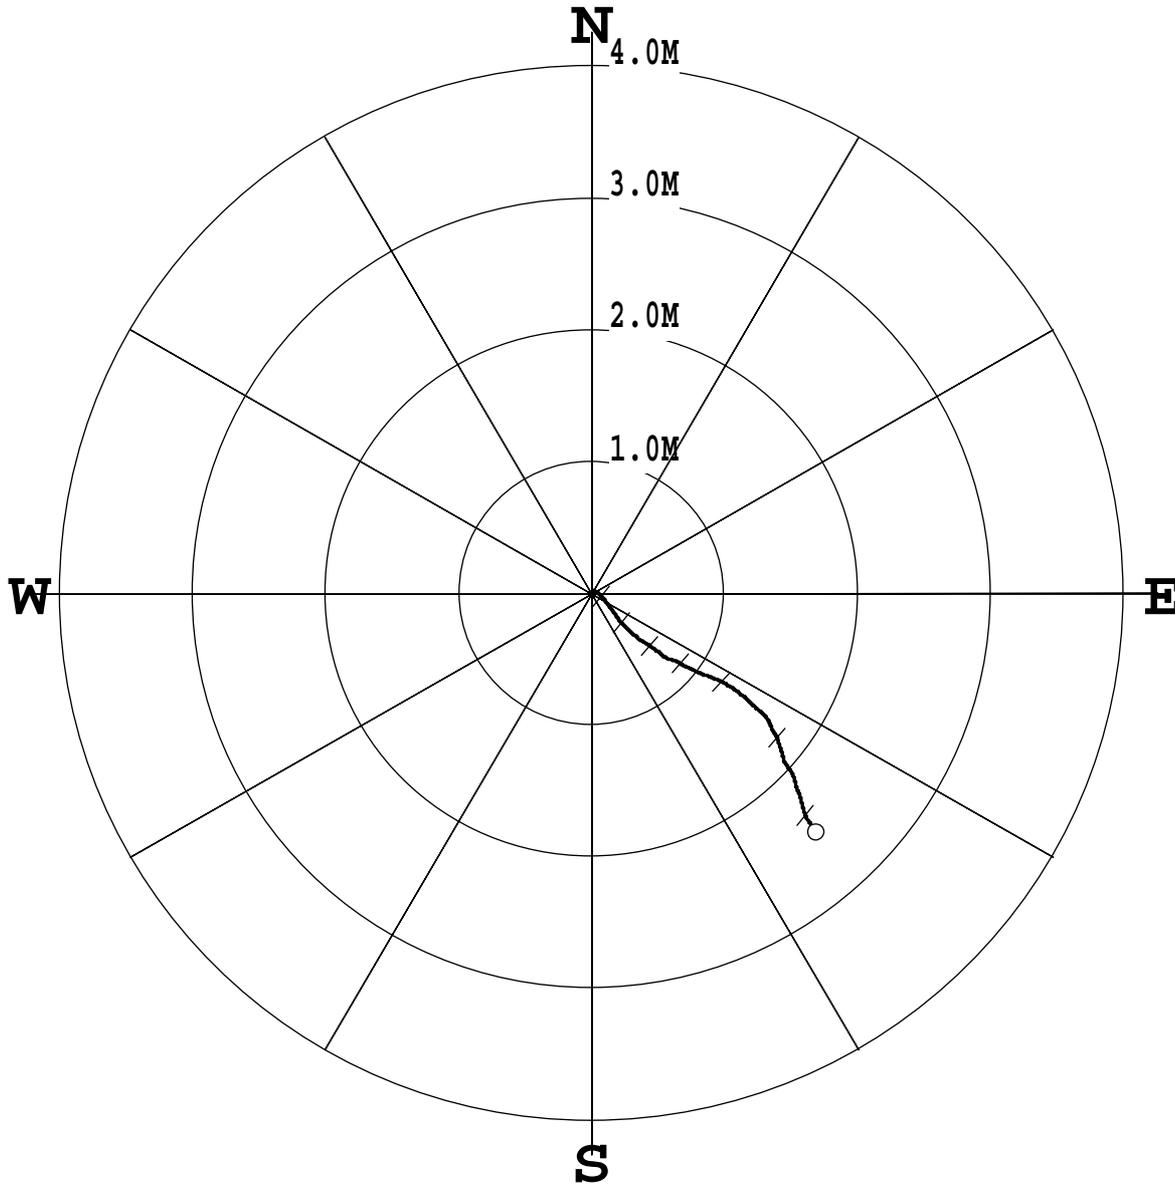
PLAN VIEW COMPU-LOG DEVIATION

SCALE: 1 M/CM
TRUE DEPTH: 143.67 M
AZIMUTH: 137.1
DISTANCE: 2.5 M
+ = 20 M INCR
○ = BOTTOM OF HOLE

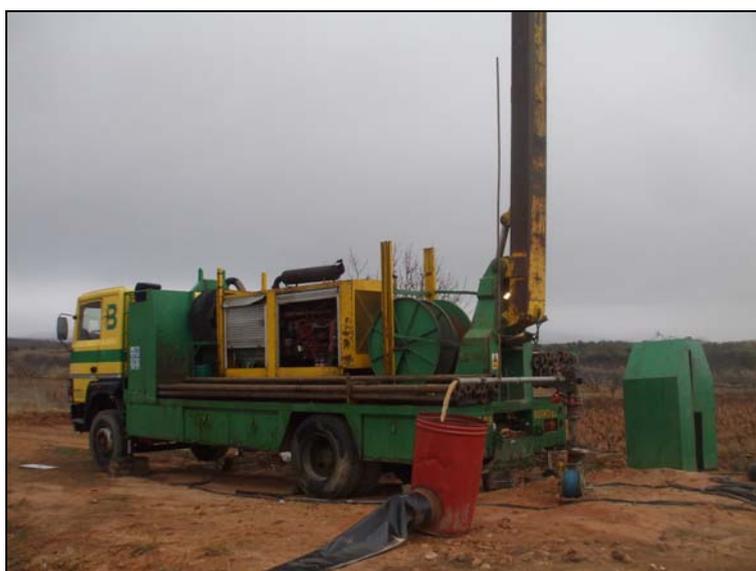
En esta ocasión, ha sido necesario colocar una manguera flexible de 50 m de longitud, para poder conducir las aguas del bombeo sin encharcar las parcelas cercanas, que están cultivadas.

Imagen 1. Vista general del equipo de bombeo.

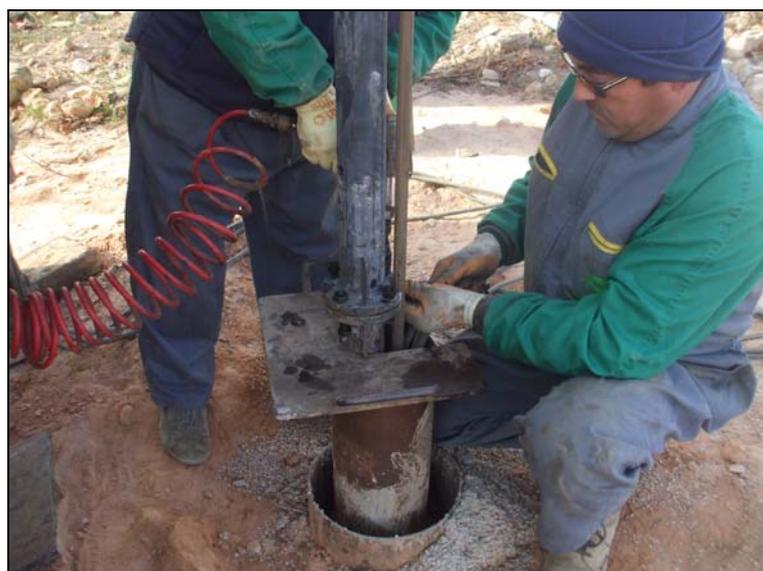
Imagen 2. Instalación del equipo de bombeo.

El ensayo de bombeo comienza a las 16:30 h, una vez equipado el sondeo. Las características del ensayo de bombeo son las que se describen en la siguiente tabla:

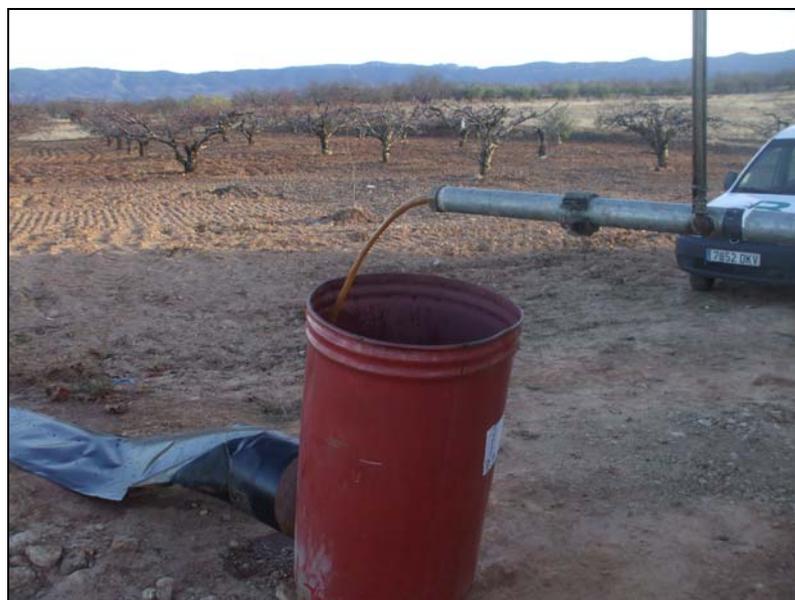
era de 24,08 m, y el nivel al final de este escalón se encuentra a 32,40 m. El agua sale sucia, de color rojiza. El nivel ha estabilizado.

Imagen 3. Caudal extraído durante el primer escalón.

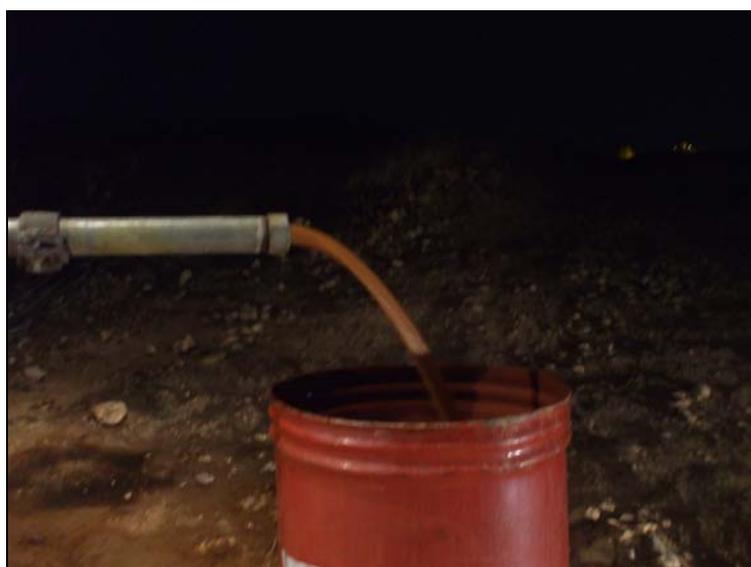
Da comienzo a las 19:30h, y acaba a las 21:00 h, teniendo una duración de 90 minutos y con un caudal de 1 l/s. Comienza con el nivel a 32,40 m, y finaliza en 40,94 m, con lo que el descenso observado es de 8,54 m. El nivel no ha llegado a estabilizar y sigue saliendo sucia.

Imagen 4. Caudal extraído durante el segundo escalón.

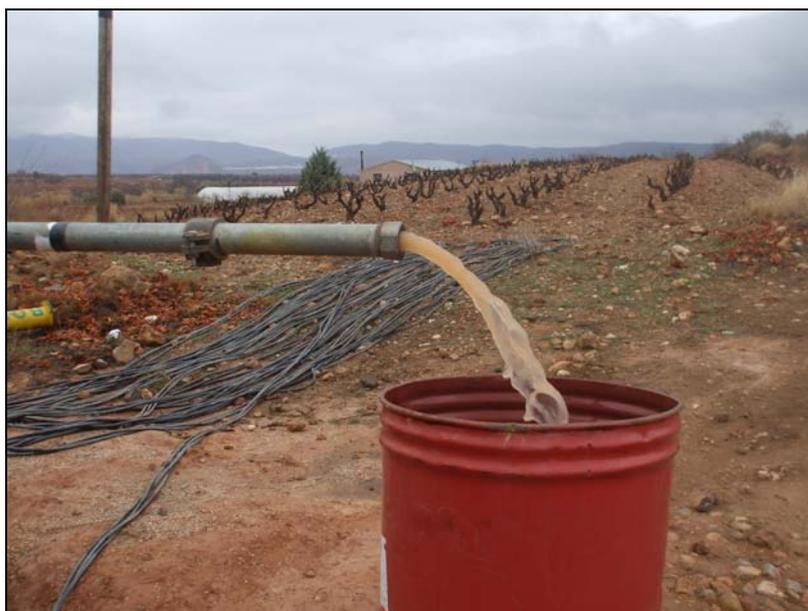
A las 22:00 h, da comienzo el escalón de larga duración con un caudal a extraer de 1 l/s. El descenso observado durante el desarrollo de este escalón ha sido de 17,23 m, ya que el nivel inicial antes de comenzar a bombear era de 27,97 m, y el nivel al final de este escalón se encuentra a 44,20 m. La duración de este escalón ha sido de 1.020 minutos (17 horas). El nivel se encontraba estabilizado desde la medida realizada en la décima hora.

Imagen 5. Caudal extraído durante el tercer escalón (escalón de larga duración).

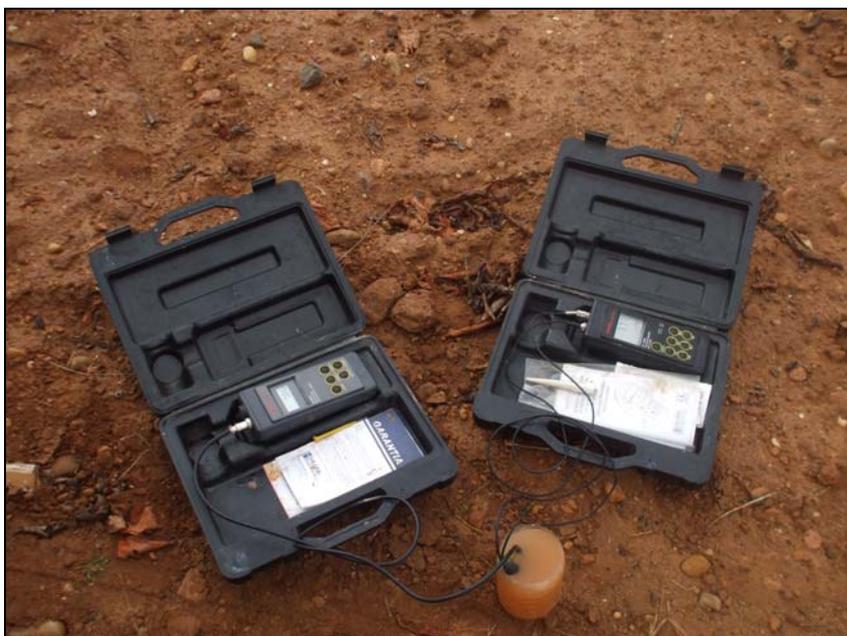
Medio del Escalón 3: CE= 801 $\mu\text{S}/\text{cm}$; $T^a = 18,5 \text{ }^\circ\text{C}$; pH= 7,80.

Final del Escalón 3: CE= 806 $\mu\text{S}/\text{cm}$; $T^a = 18,3 \text{ }^\circ\text{C}$; pH= 7,81.

Imagen 6. Realización de medidas in situ.

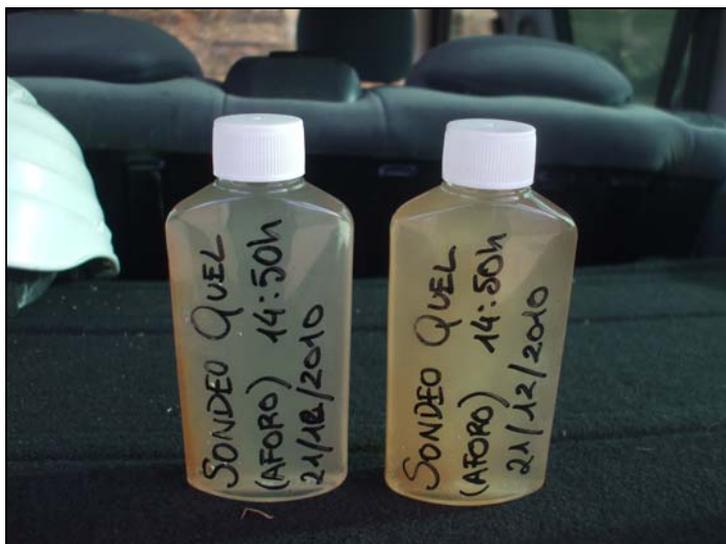
También se ha tomado una muestra de agua para su posterior ensayo en el laboratorio antes de finalizar el último de los escalones.

Imagen 7. Muestras para su análisis en laboratorio.

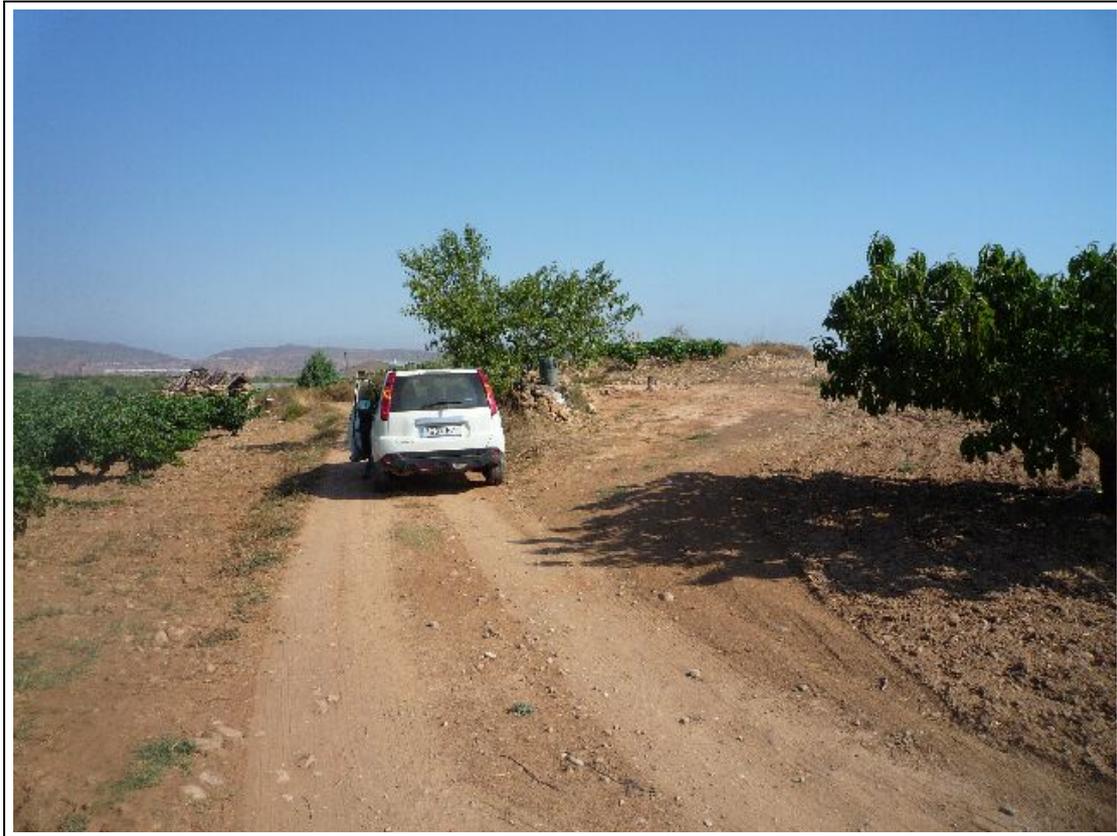
Vista general y de acceso (01/09/2010)
