Inspección y Vigilancia de las Obras de Construcción de sondeos para la Adecuación de las Redes de Piezometría y Calidad de las Aguas Subterráneas. Cuenca del Ebro.

CONFEDERACIÓN
HIDROGRÁFICA
DEL EBRO

INFORME PIEZÓMETRO DE QUEL: 090.055.001

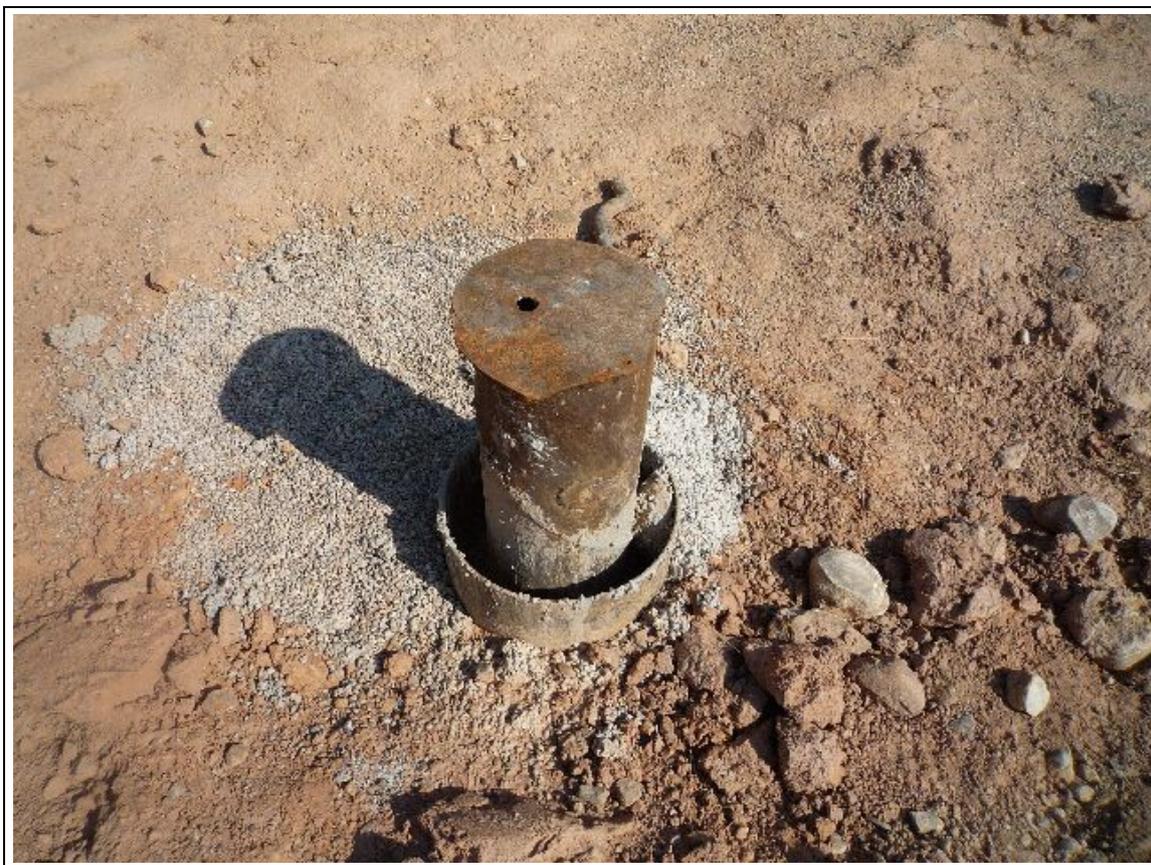
Vista de detalle (01/09/2010)

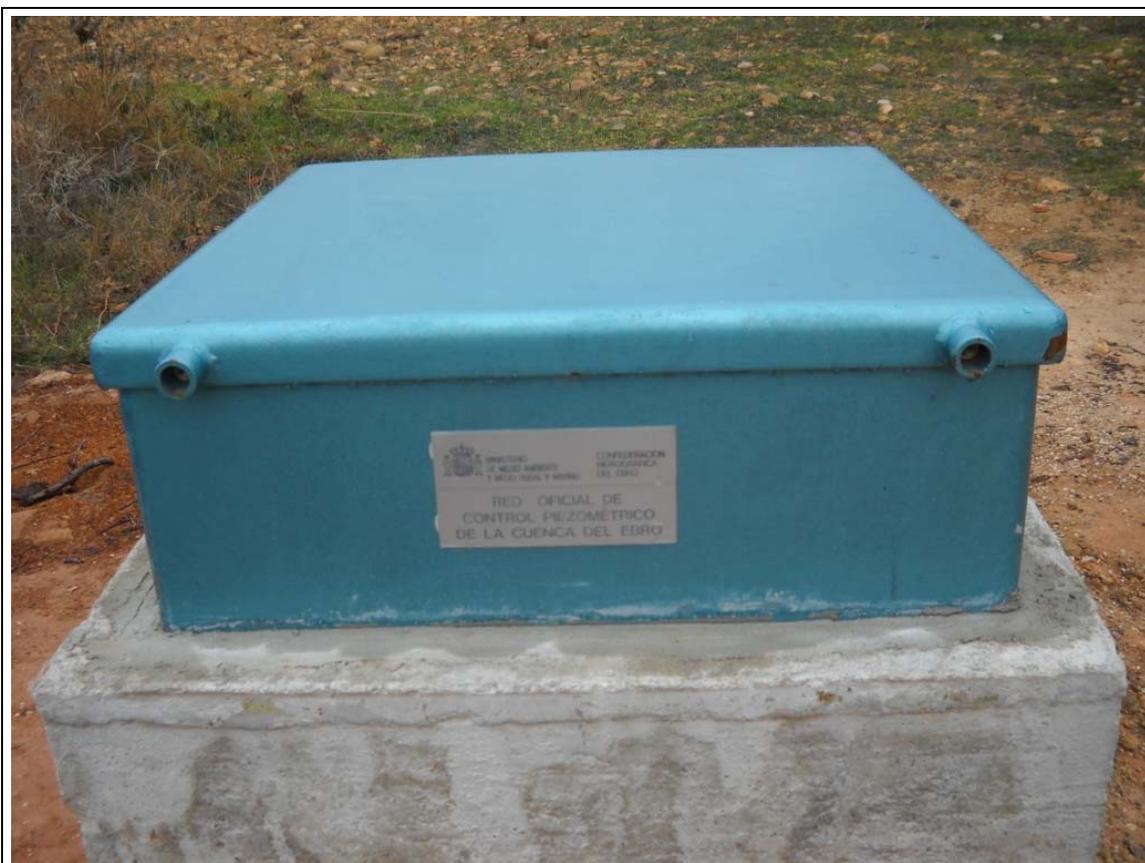
Detalle Dado (11/05/2012)

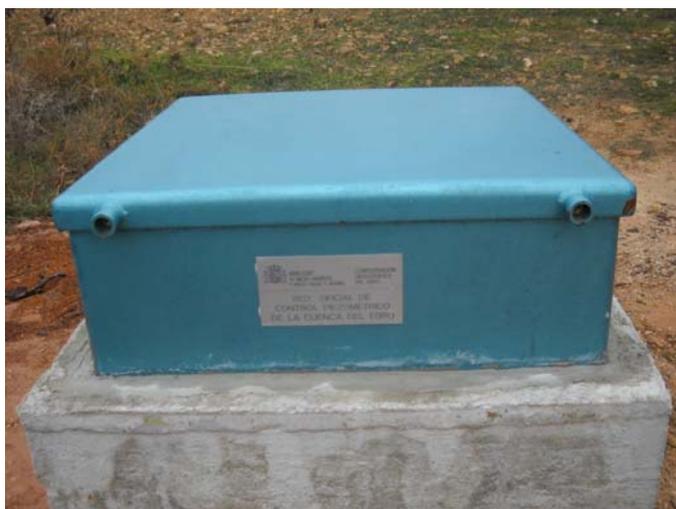
05/2012 Detalle Dado
ACCESO
