INFORME PIEZÓMETRO DE RINCÓN DE OLIVEDO: 09.601.007

Dentro de los trabajos a realizar por EPTISA, se encuentra la redacción de un informe final para cada uno de los piezómetros controlados. En este documento se recoge tanto el seguimiento de la perforación como los ensayos efectuados y sus resultados.

Se proyecta construir un piezómetro en el término municipal de Rincón de Olivedo para sustituir un sondeo con número de inventario 241280039 de propiedad particular en el que se venía controlando el nivel piezométrico.

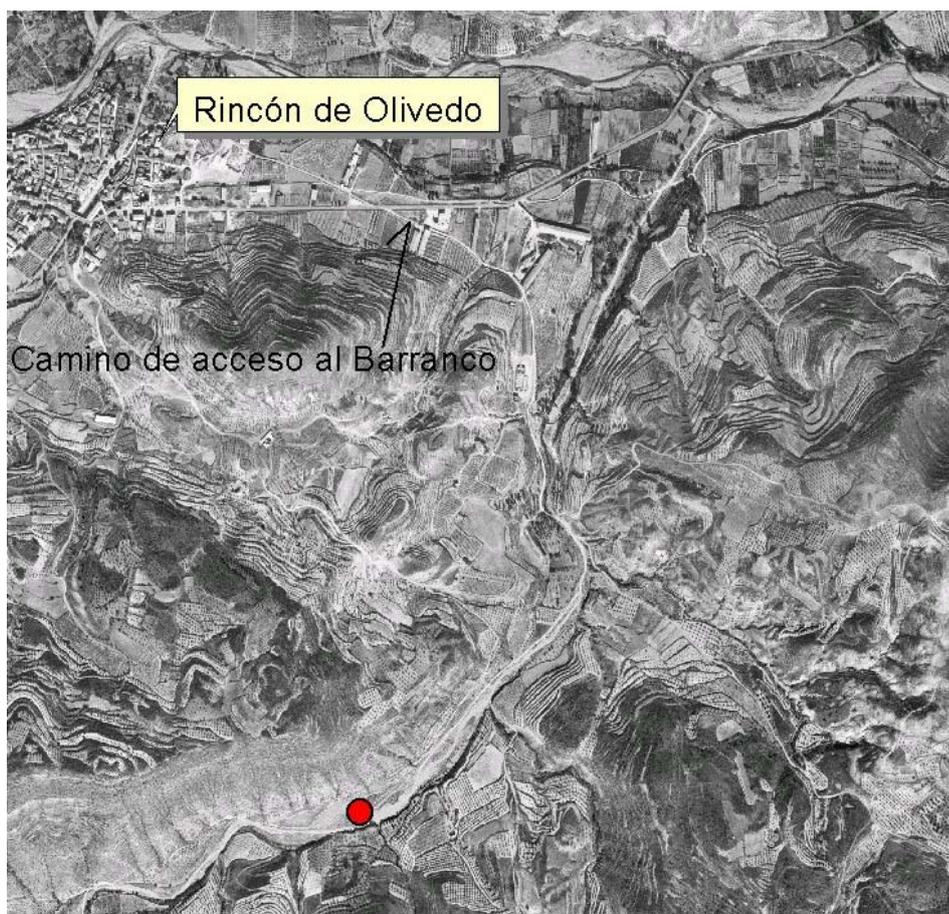
El piezómetro está situado 1,2 km al sur de la localidad de Rincón de Olivedo. En el conocido como Barranco de la Canejada (figura 1).

Figura 1. Ortofoto ubicación del piezómetro de Rincón de Olivedo

Las coordenadas exactas del punto son: X= 586244, Y= 4654808, Z= 525 m.s.n.m. (Fig.1).

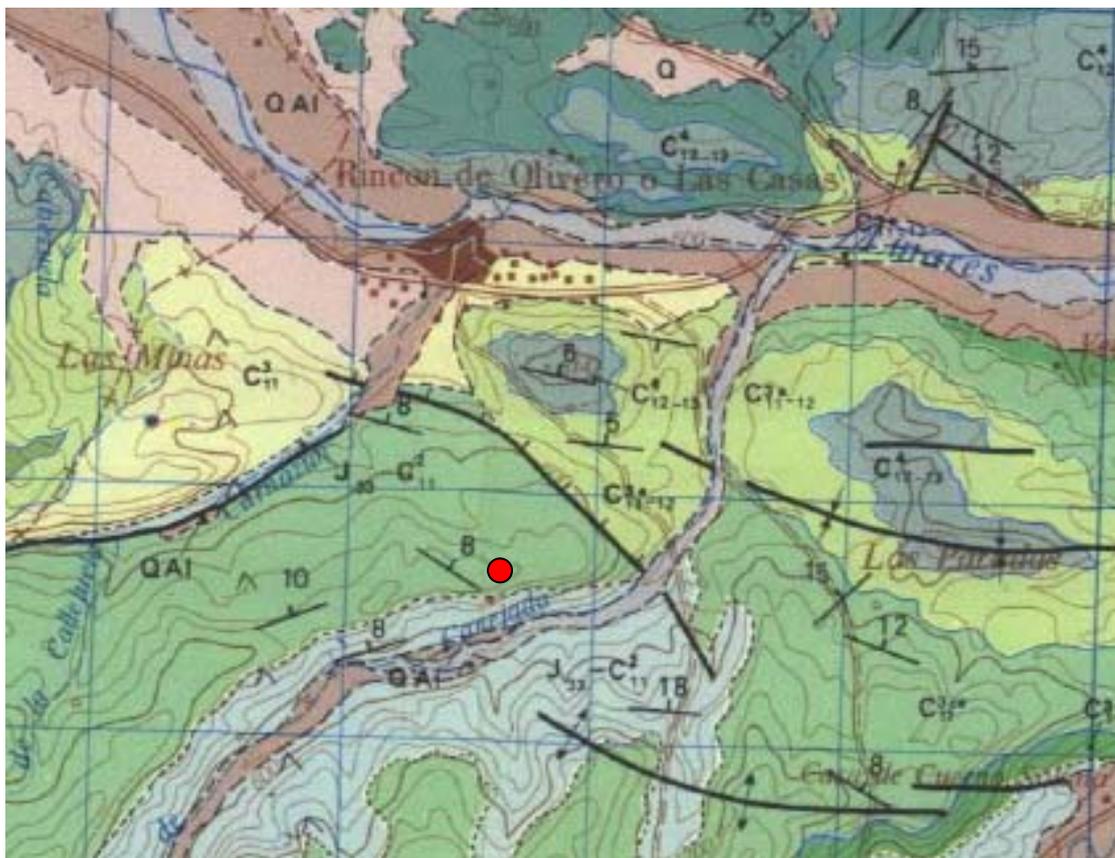
Figura 2. Entorno geológico del piezómetro de Rincón de Olivedo

El piezómetro se sitúa en el borde oriental de la Cuenca de Cameros. La zona se caracteriza por la presencia de extensos afloramientos de materiales del Cretácico Inferior dispuestos en una estructura sencilla, sin apenas complicaciones estructurales, formada por pliegues laxos y de amplio radio.

Los materiales del Cretácico Inferior en las inmediaciones del piezómetro se encuentran suavemente inclinados, con unos valores de buzamiento aproximados 10-15° hacia el N.

(Entorno geológico y columna prevista pueden consultarse en figuras 2 y 3 respectivamente)

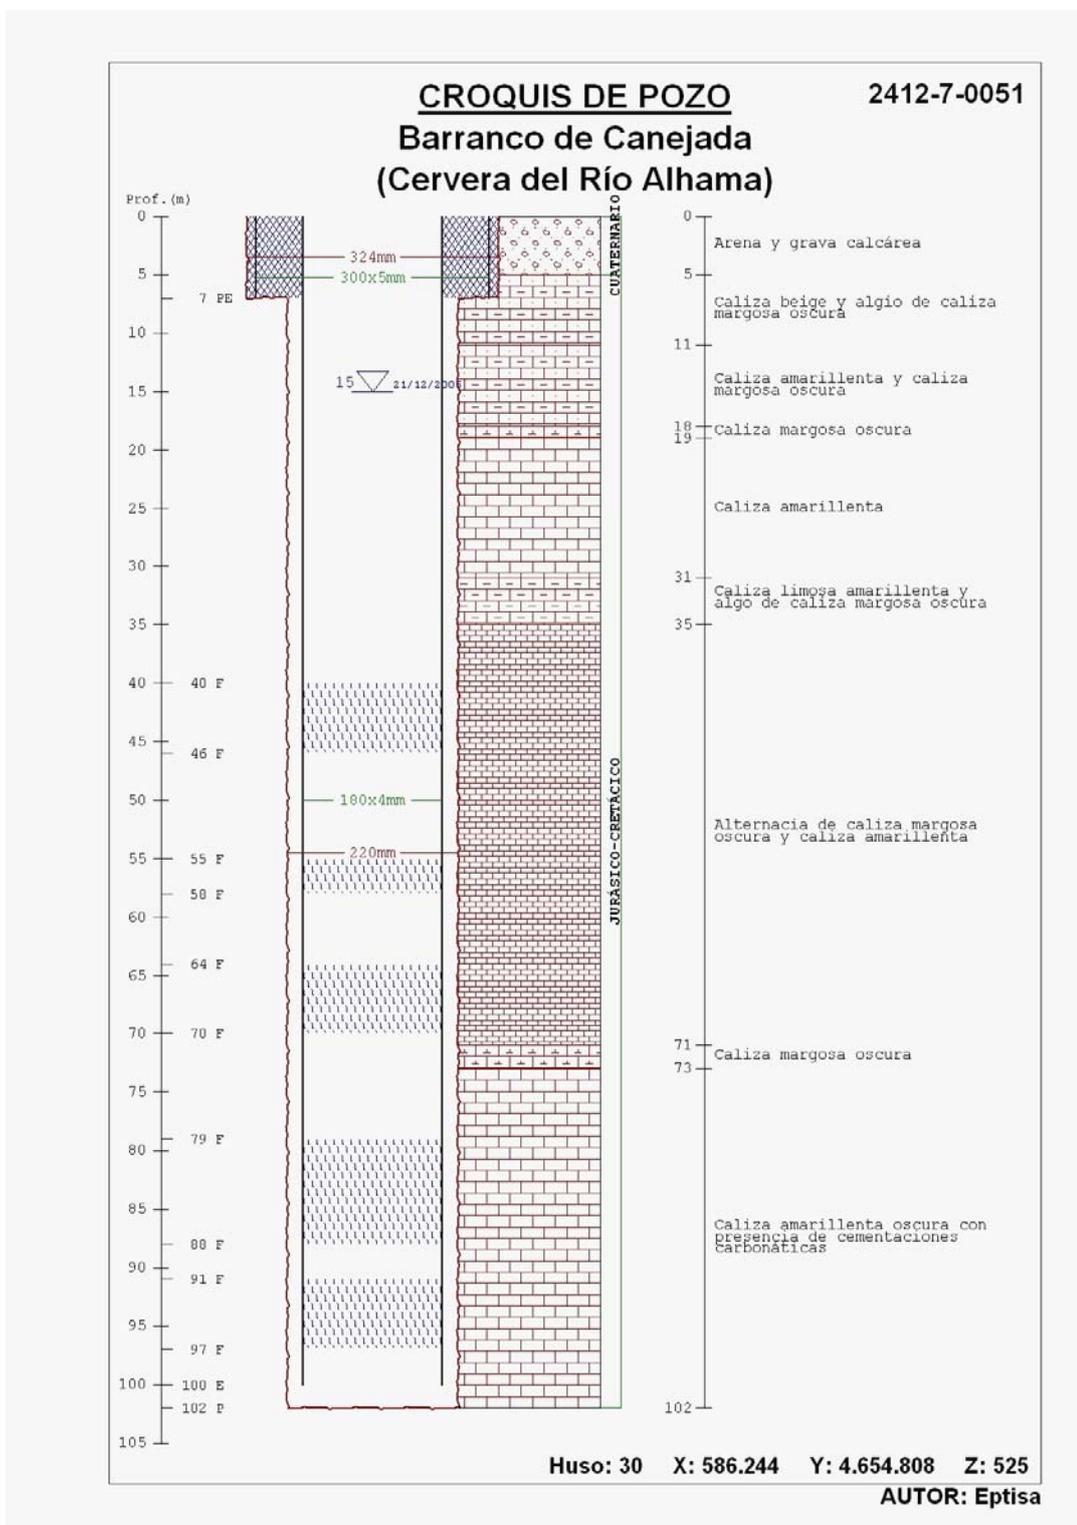
Figura 3. Esquema constructivo con las características litológicas y la entubación realizada en el sondeo.

Para la entubación de este piezómetro se han utilizado tramos de 6 y 3 metros de longitud de tubería de acero al carbono de 300 mm y 180 mm de diámetro con espesores de la pared de 5 mm y 4 mm respectivamente.

Para la captación de los niveles aportantes se ha colocado tubería filtrante “tipo puentecillo” de 180 mm de diámetro, con una luz de malla de 0,2 mm. La situación de los tramos filtrantes viene dada por los aportes detectados durante la perforación y los datos de potencial espontáneo y resistividad registrados en la testificación geofísica.

REVESTIMIENTO				
TRAMO (m)	Diámetro tubería (mm)	Espesor pared (mm)	Tipo	Filtro
0-7	300	5	Acero al carbono	Ciega
0-40	180	4	Acero al carbono	Ciega
40-46	180	4	Acero al carbono	Filtro puente
46-55	180	4	Acero al carbono	Ciega
55-58	180	4	Acero al carbono	Filtro puente
58-64	180	4	Acero al carbono	Ciega
64-70	180	4	Acero al carbono	Filtro puente
70-79	180	4	Acero al carbono	Ciega
79-88	180	4	Acero al carbono	Filtro puente
88-91	180	4	Acero al carbono	Ciega
91-97	180	4	Acero al carbono	Filtro
97-100	180	4	Acero al carbono	Ciega

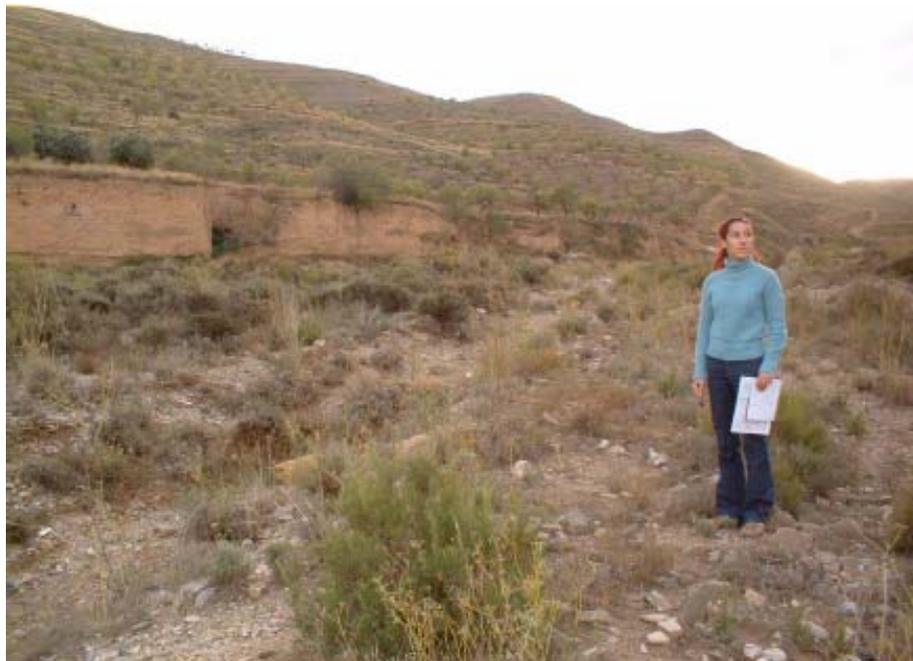
Corte geológico y columna prevista para el piezómetro de Rincón de Olivedo

Dado que existe un espesor variable de aluvial en el fondo, se cementarán los 10 primeros metros aprovechando el diámetro de 324 mm utilizado para la perforación del emboquille.

En el sondeo 2412/8/39, situado 45 metros más bajo en cota, el nivel se encuentra a unos 4 metros. El nivel en el nuevo pozo estaría entorno a 40-45 metros.

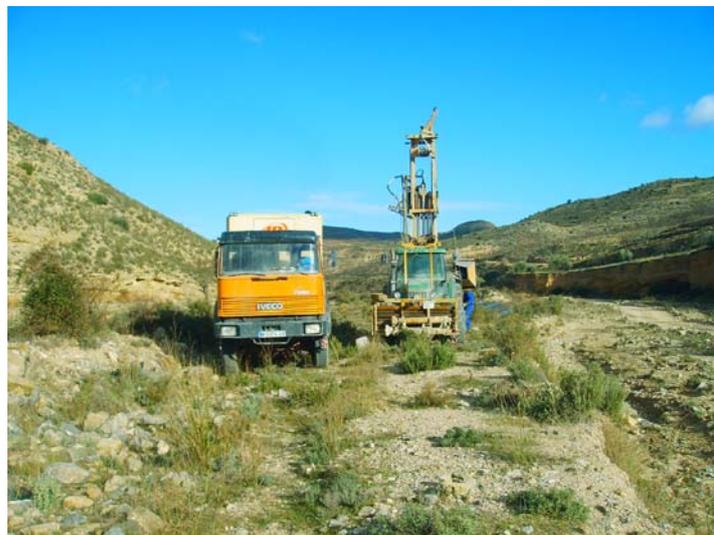
Emplazamiento y equipo de perforación

La maquinaria se sitúa en el emplazamiento a las 13:30 del 18/12/06.

A las 14:30 se comienza a perforar con el martillo de 324 mm.

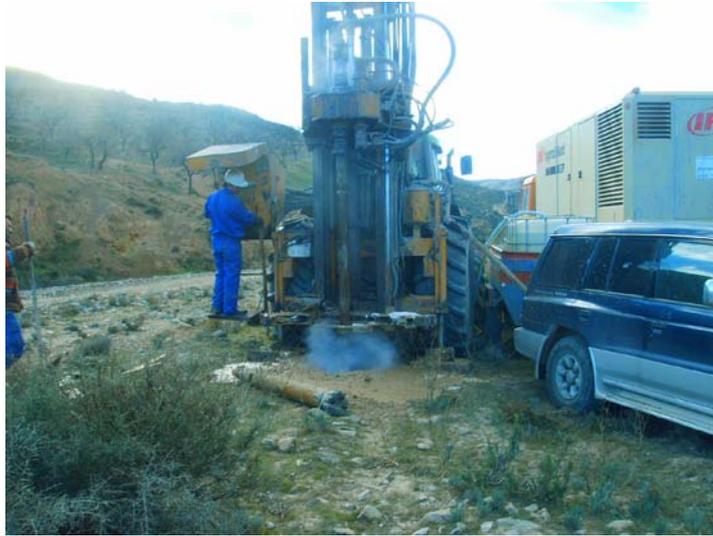
Perforación con el martillo de 324 mm

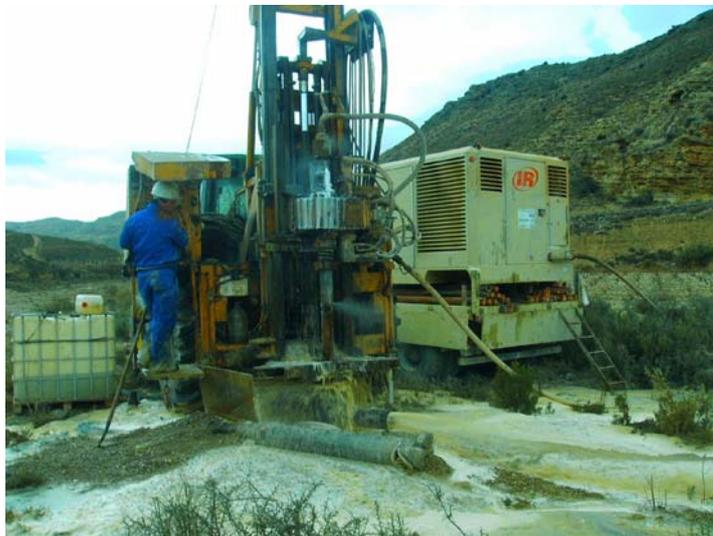
A las 8:00, se comienza a perforar con el martillo de 220 mm desde los 7 m.

Perforando con el martillo de 220 mm

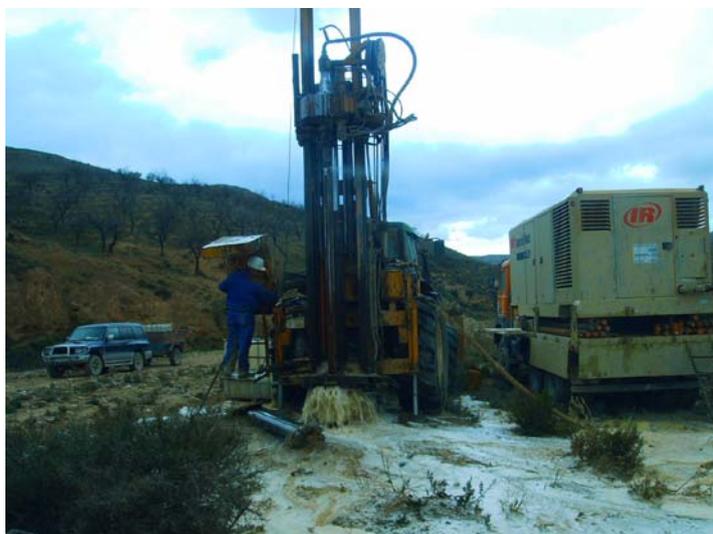
Perforando a unos 45 m de profundidad (aporte abundante)

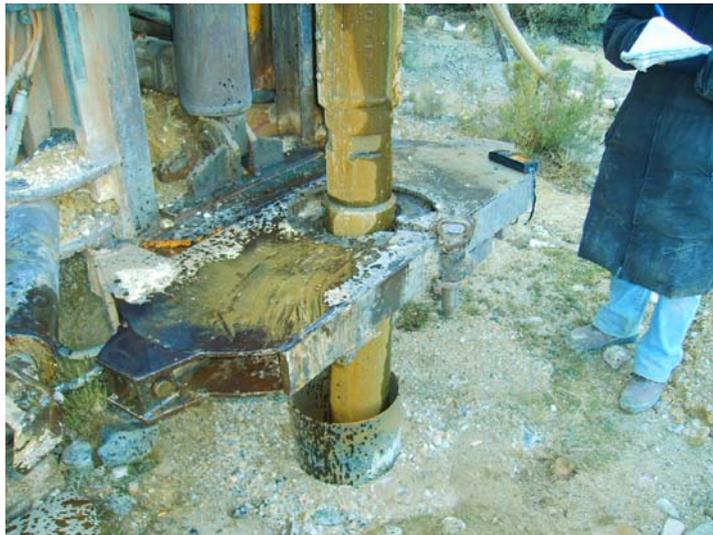
Se deja el centrador con el martillo tapando la entrada del sondeo, esperando la testificación geofísica mañana a primera hora.

Centrador con el martillo de 220 mm tapando la boca del sondeo

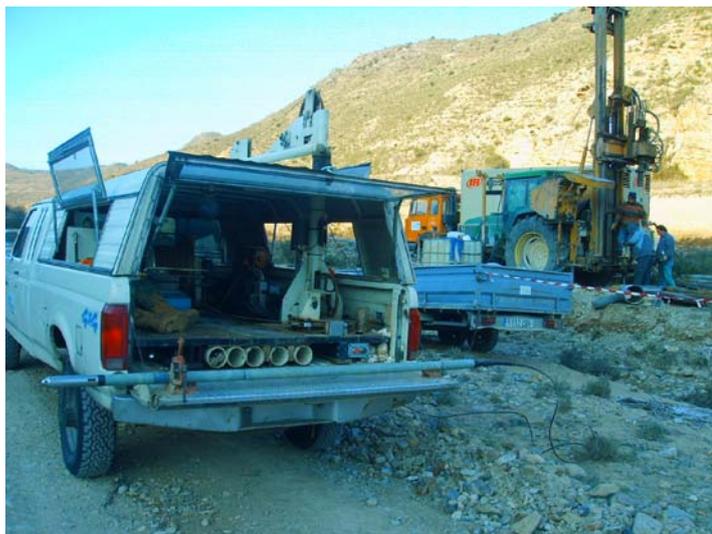
Preparando el equipo para la testificación

Comienza a testificar a las 10:00, introduciendo en primer lugar la sonda hidrogeológica y a continuación la sonda de desviación.

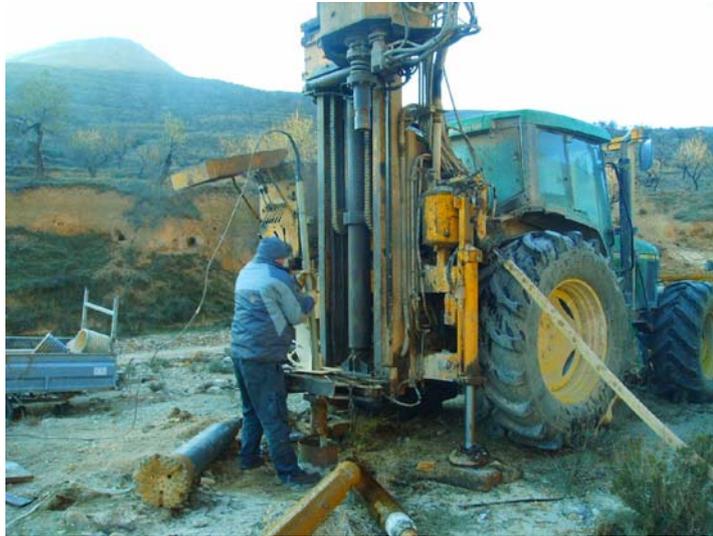
Introduciendo la sonda hidrogeológica

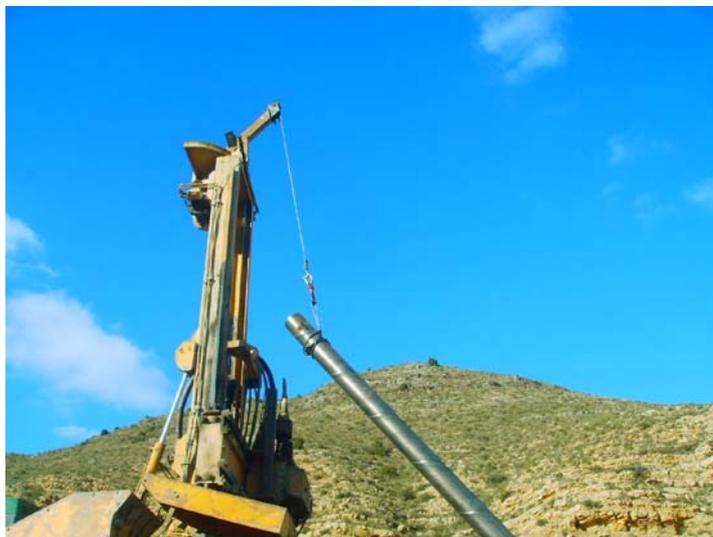
Elevando la tubería

A las 14:00 se comienza a entubar.

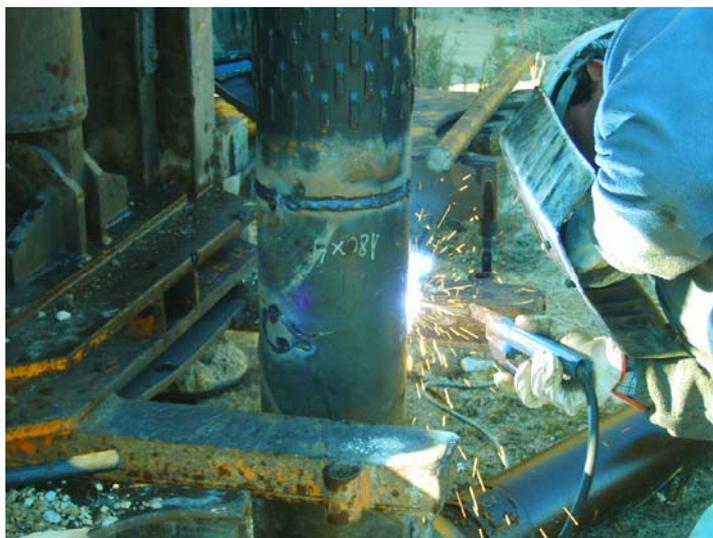
Soldando tuberías y orejetas

Cada uno de los tramos de tubería ha sido soldado a medida que se introducían en el piezómetro construido.

Una vez finalizado todo el proceso se evita que la columna de entubación se apoye en el fondo del sondeo mediante el “colgado” y sujeción de la tubería de 180 mm de diámetro a la de 300 mm del emboquille, mediante una serie de orejetas soldadas entre ambas tuberías.

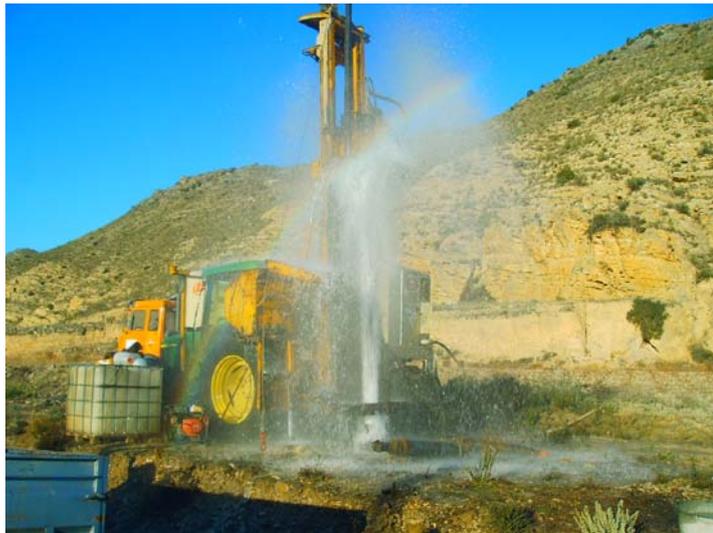
A las 2 horas de limpieza (10:00)

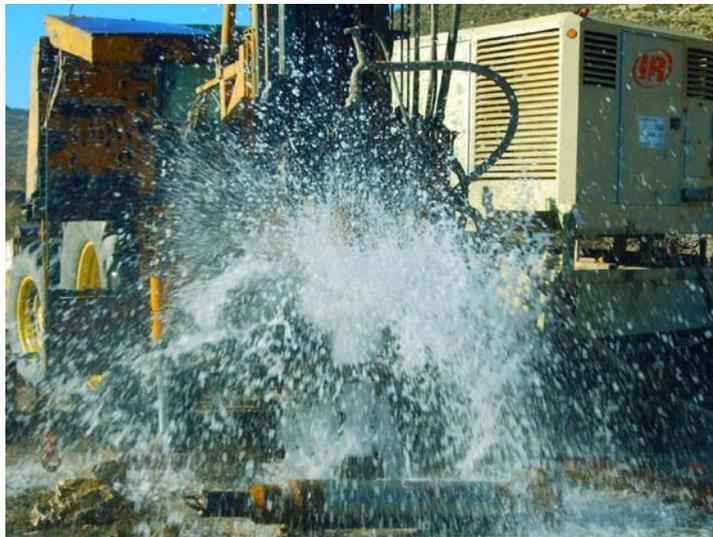
Momentos finales de la limpieza (agua muy clara, 12:30)

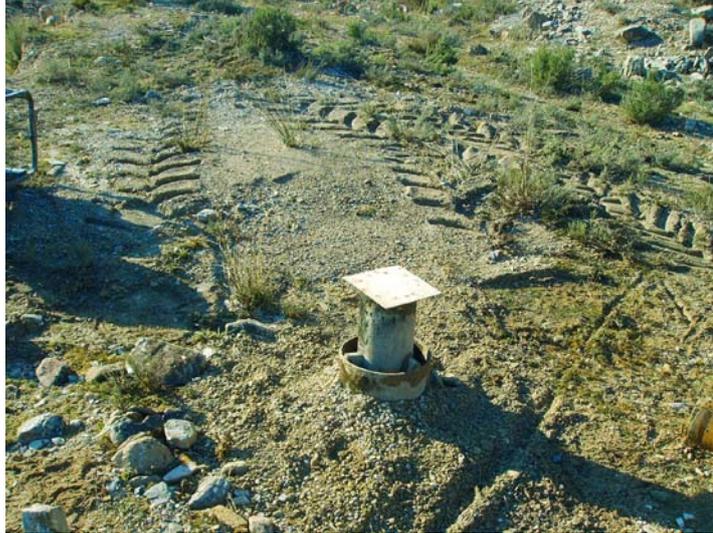
A continuación, se cementa, se engravilla y se tapa el sondeo con chapa metálica a la espera de la instalación del dado y la arqueta.

Sondeo tapado con chapa metálica

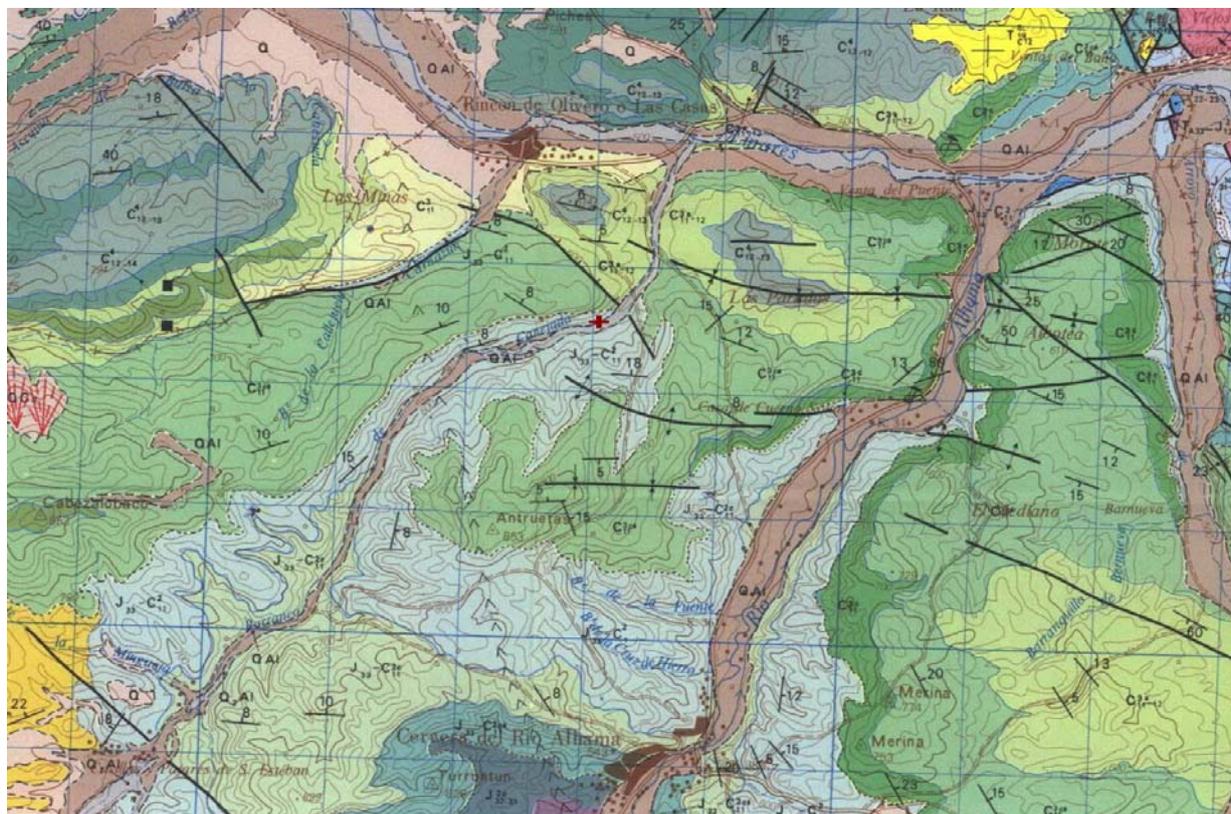
Fig.2. Situación geológica del sondeo. Tomado de cartografía MAGNA.

Los materiales del Cretácico Inferior en las inmediaciones del piezómetro se encuentran

suavemente inclinados, con unos valores de buzamiento aproximados de 10-15° hacia el N.

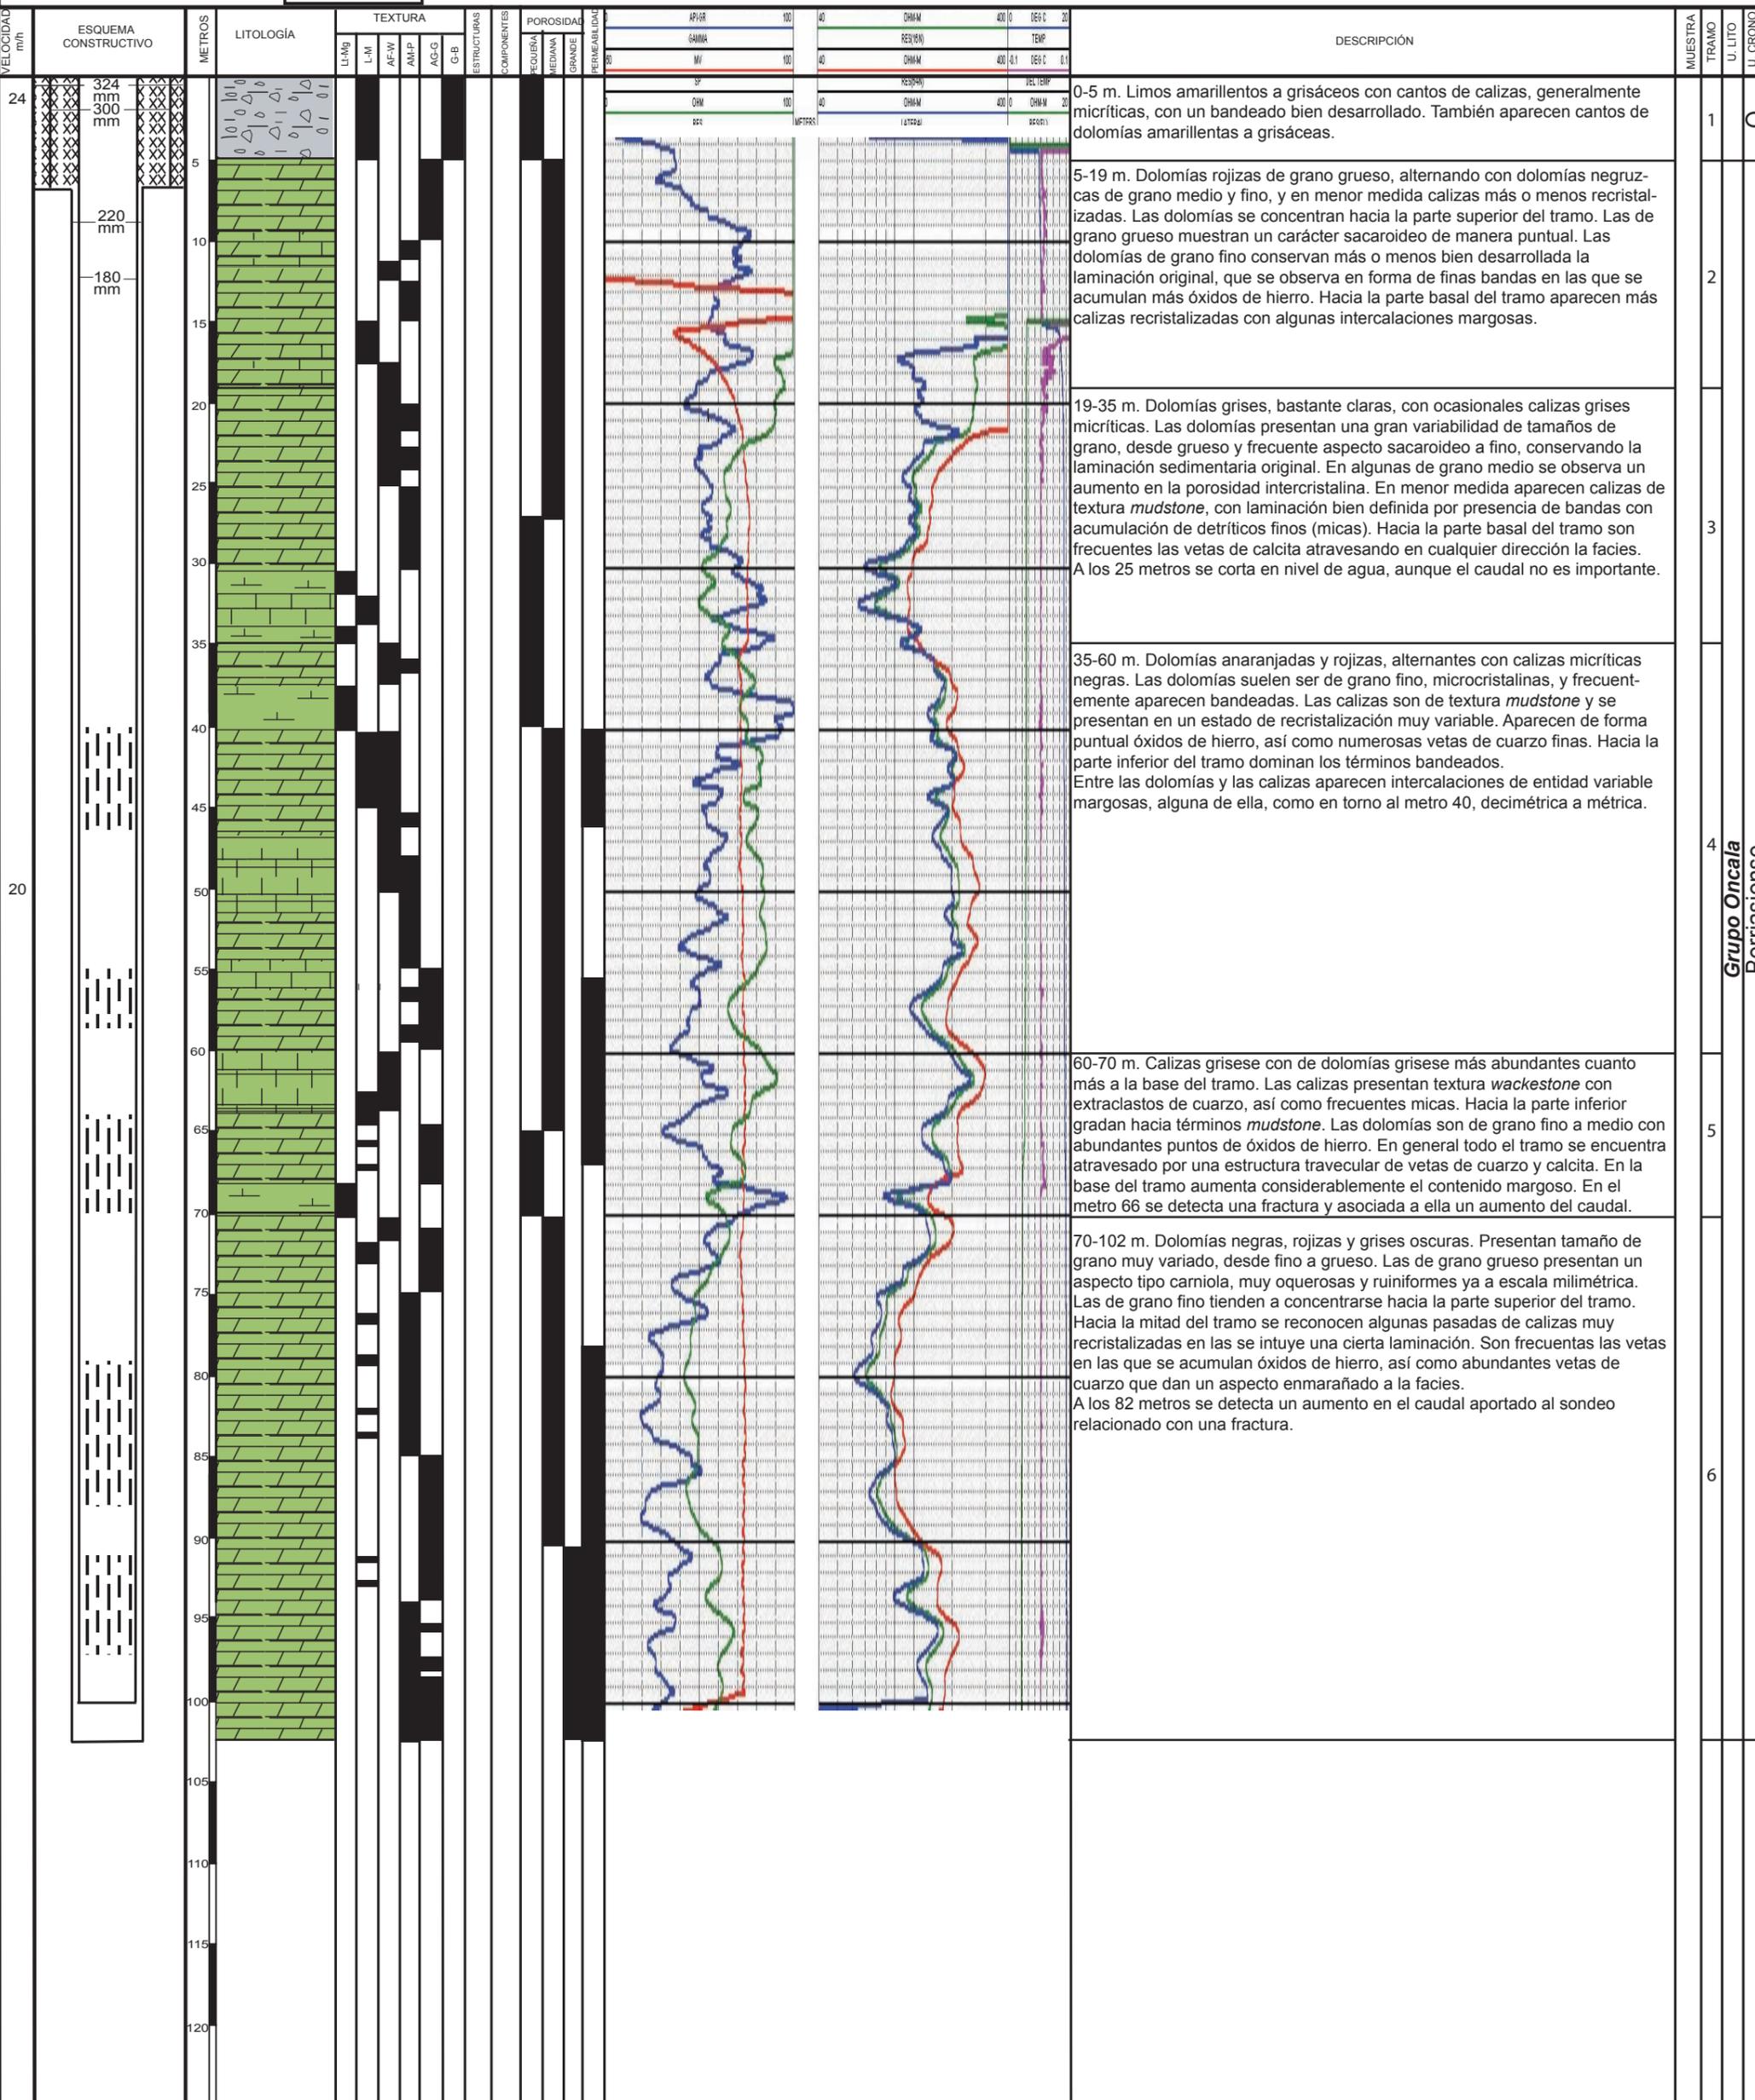
0-5 m. Limos amarillentos a grisáceos con cantos de calizas, generalmente micríticas, con un bandeado bien desarrollado. También aparecen cantos de dolomías amarillentas a grisáceas.

5-19 m. Dolomías rojizas de grano grueso, alternando con dolomías negruzcas de grano medio y fino, y en menor medida calizas más o menos recristalizadas. Las dolomías se concentran hacia la parte superior del tramo. Las de grano grueso muestran un carácter sacaroideo de manera puntual. Las dolomías de grano fino conservan más o menos bien desarrollada la laminación original, que se observa en forma de finas bandas en las que se acumulan más óxidos de hierro. Hacia la parte basal del tramo aparecen más calizas recristalizadas con algunas intercalaciones margosas.

60-70 m. Calizas grises con dolomías grises más abundantes cuanto más a la base del tramo. Las calizas presentan textura *wackestone* con extraclastos de cuarzo, así como frecuentes micas. Hacia la parte inferior gradan hacia términos *mudstone*. Las dolomías son de grano fino a medio con abundantes puntos de óxidos de hierro. En general todo el tramo se encuentra atravesado por una estructura travecular de vetas de cuarzo y calcita. En la base del tramo aumenta considerablemente el contenido margoso. En el metro 66 se detecta una fractura y asociada a ella un aumento del caudal.

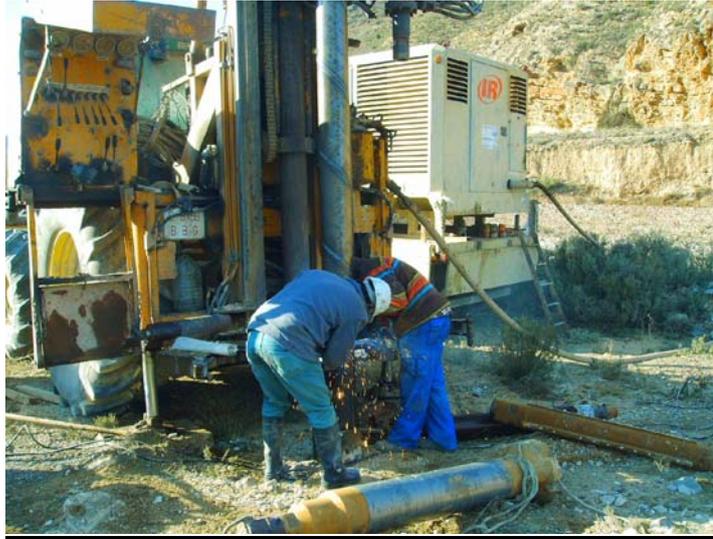
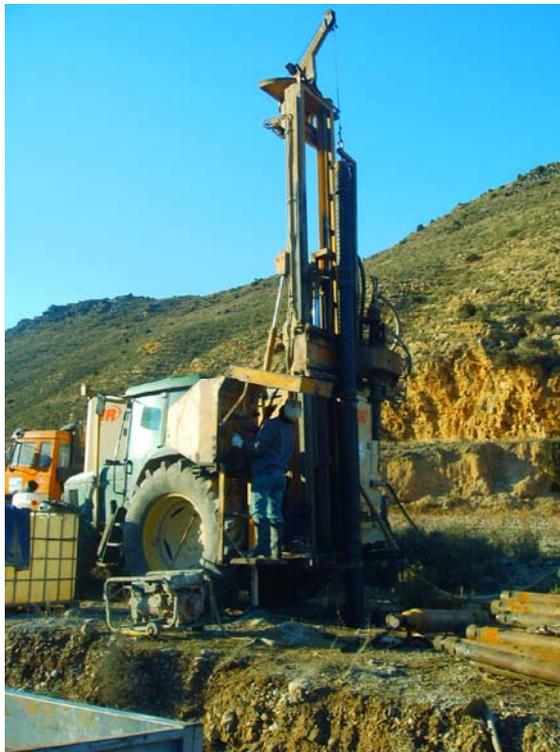
Maniobras de entubación

Entubación sondeo Rincón de Olivedo

Realizado el diseño de la entubación a partir de los datos geofísicos y de la columna levantada durante la perforación del sondeo se realiza la operación de entubado entre las 14:00 y las 18:30 del 20/12/06 cuyo resultado se recoge en las siguientes tablas.

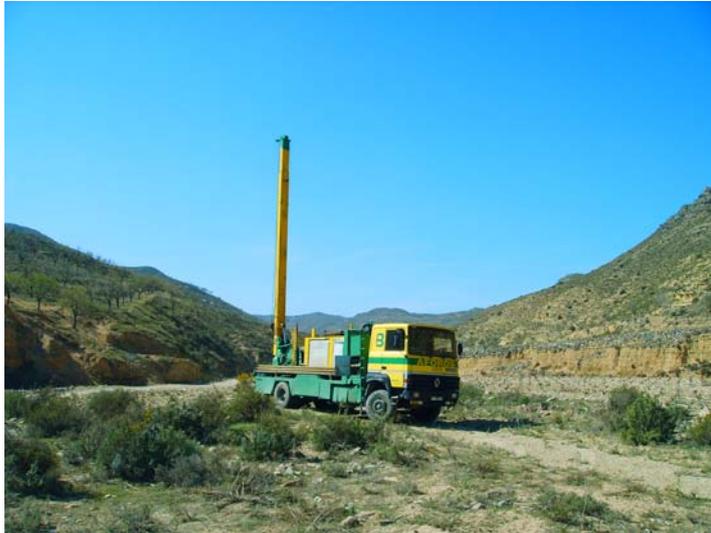
Equipo aforador en el emplazamiento

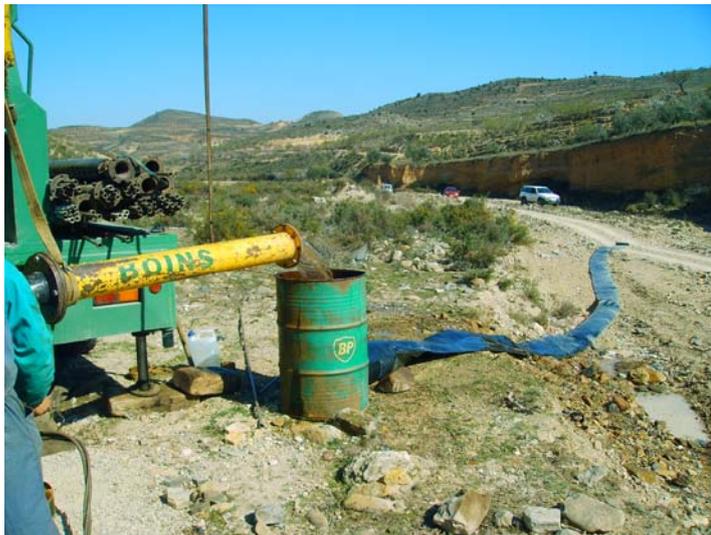
Agua turbia al comenzar el aforo (primer escalón). Bidón y manguera canalizando el agua al cauce

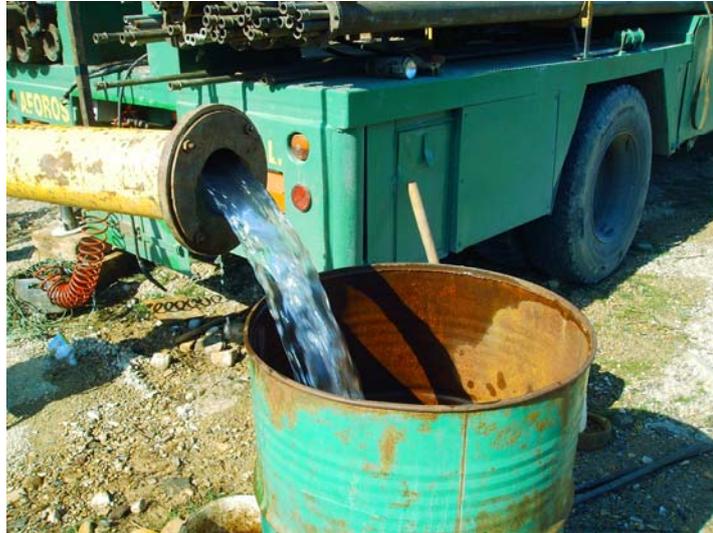
Segundo escalón (agua clara)

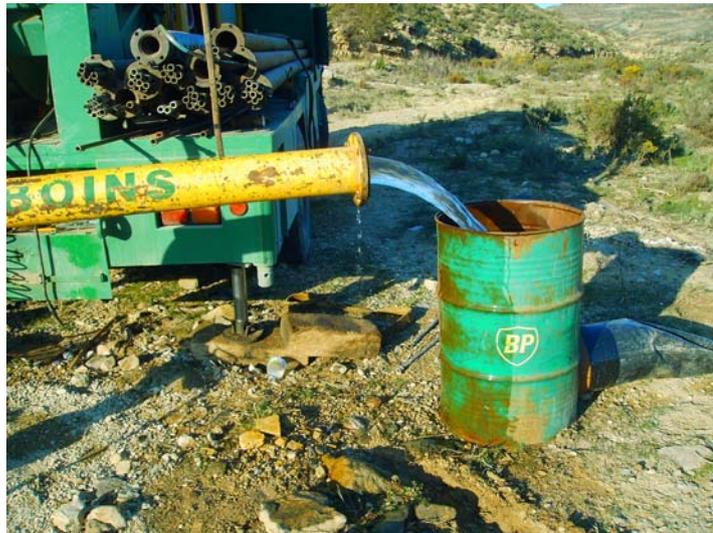
Tercer escalón

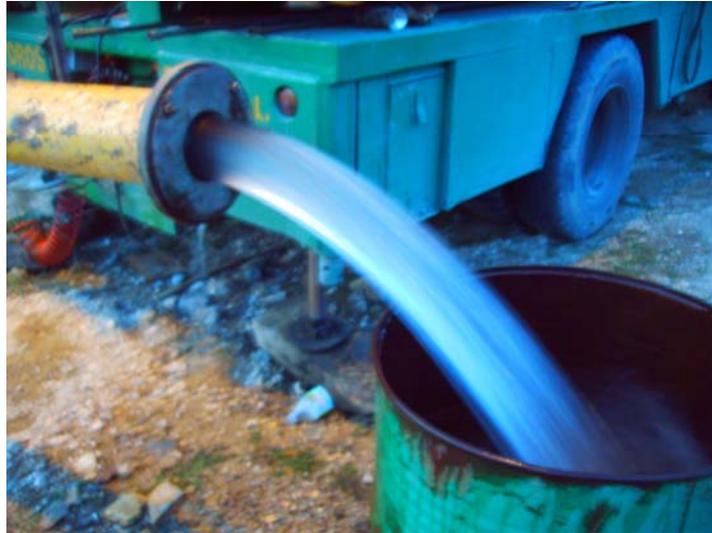
Cuarto escalón
