# **INFORME PIEZÓMETRO DE VALDEGUTUR: 090.070.001**

El objetivo de este piezómetro (090.070.001) es sustituir otro existente en las proximidades y que se encuentra obstruido a los 21 metros de profundidad habiendo sido imposible su desobstrucción e impidiendo que se pueda medir.

El objetivo hidrogeológico, de este sondeo, es cortar las calizas y dolomías del acuífero Jurásico que es el captado en sondeos cercanos.

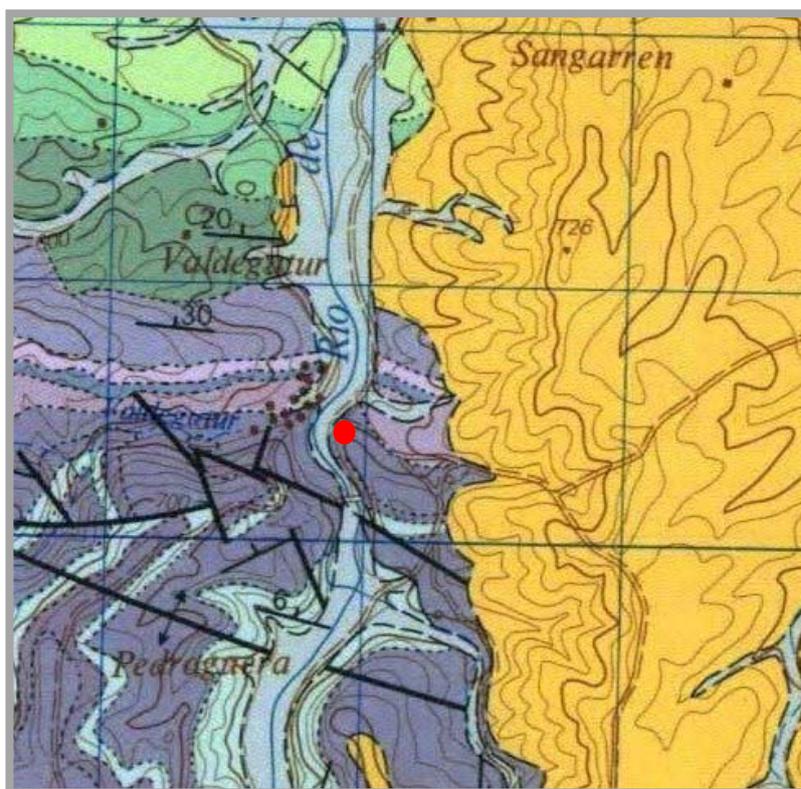
**Figura 3. Ubicación del piezómetro sobre la Cartografía Geológica MAGNA 1:50.000 (319) Agreda.**

Desde el punto de vista geológico el sondeo se ubica sobre materiales del Jurásico superior-Cretácico inferior, pertenecientes al denominado Grupo Tera de edad Jurásico terminal Kimmerdigiense-Thitonico. Se trata de niveles de conglomerados y arenas de la base de este grupo y que se han diferenciado como "Fm. Agreda". Estos materiales se disponen discordantemente sobre los materiales carbonatados del Jurásico medio a superior. Los materiales del Cretácico inferior y el Jurásico se disponen en el flanco Norte de un anticlinal de dirección WNW-ESE, con buzamientos de subhorizontales o algo mayores (5-10°) que pasan a ser mayores, de 20 a 30°, hacia el N.

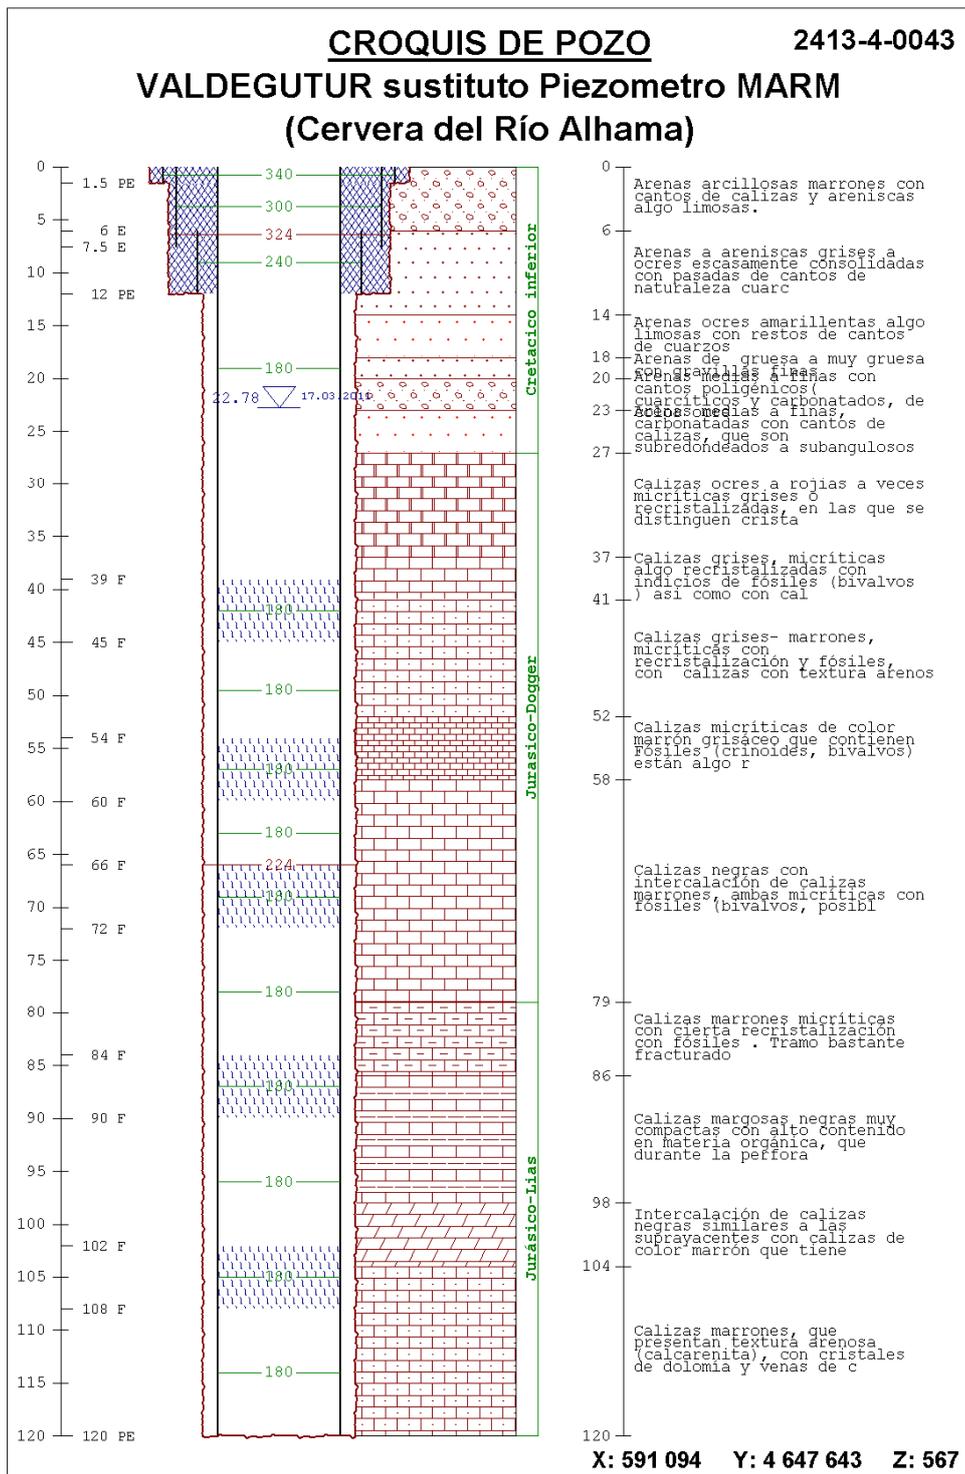
**Figura 4. Esquema constructivo con las características litológicas y la entubación realizada en el sondeo.**

En el croquis de la figura N° 4 se ilustran las características constructivas y litológicas del sondeo.

Para terminar la adecuación del piezómetro, en la cabeza del sondeo se coloca una arqueta antivandálica que se protege mediante un dado de hormigón de 1m<sup>2</sup> de base x 0.7 m de altura.

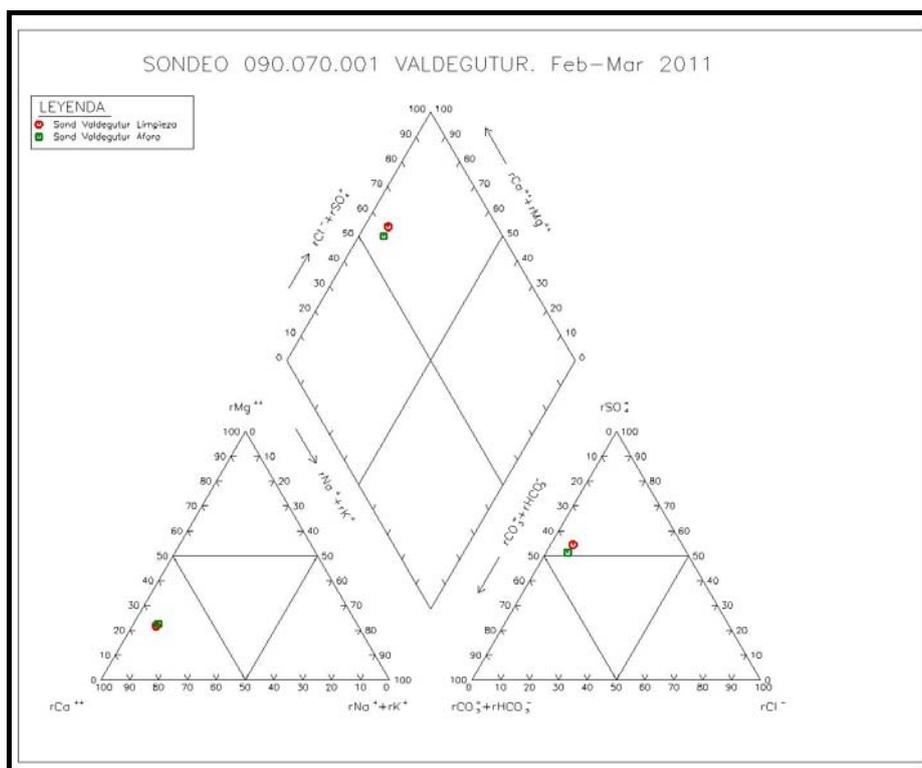
**Figura 5. Diagrama de Piper. Sondeo 090.070.001 Valdegutur**

Según los valores de conductividad eléctrica es un agua de MINERALIZACIÓN MEDIA, por su dureza se considera MUY DURA, y por su composición, se clasifica como AGUA SULFATADA CÁLCICA (según clasificación de Piper, en función de iones dominantes), con un alto contenido en *bicarbonatos* y *magnesio*, como se observa también en los diagramas de Stiff. Después de la limpieza aparecen algunos elementos minoritarios como *hierro* y *manganeso*. Esta composición química es característica del agua que circula por el acuífero carbonatado jurásico, con influencia de los materiales más salinos de la facies keuper infrayacente, que aportan fundamentalmente sulfatos.

La composición del agua tras la limpieza es semejante a la composición después del aforo, se mantiene la facies hidroquímica aunque se aprecian pequeñas diferencias: después de un mayor tiempo de bombeo para el aforo aumenta ligeramente la conductividad y el contenido en *bicarbonatos*, *calcio* y *magnesio* (y, por tanto, la dureza) y disminuye, también levemente, el contenido en *sulfatos*.

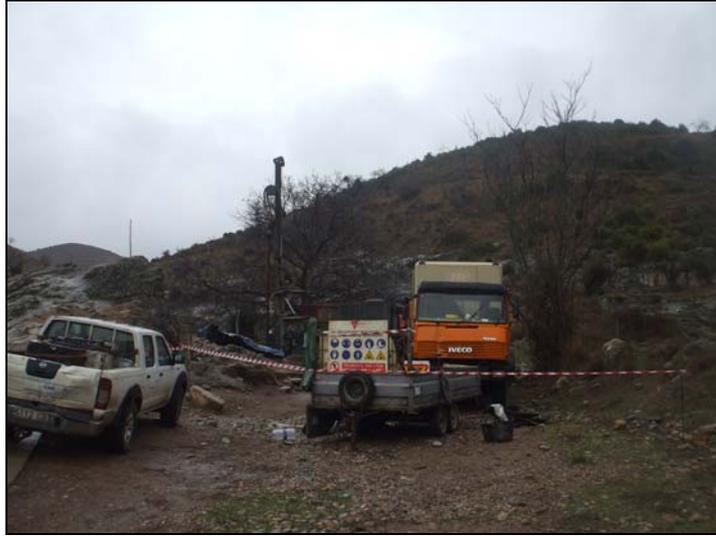
*Imagen 1. Vista general del sondeo de Valdegutur.*

El equipo de perforación se deja colocado en el punto en el que se va a llevar a cabo el sondeo. Este equipo está compuesto por una Máquina FDO 400 con capacidad de tiro de 60 toneladas, montada sobre camión 4 x 4; y un compresor IR 1170 25/33.

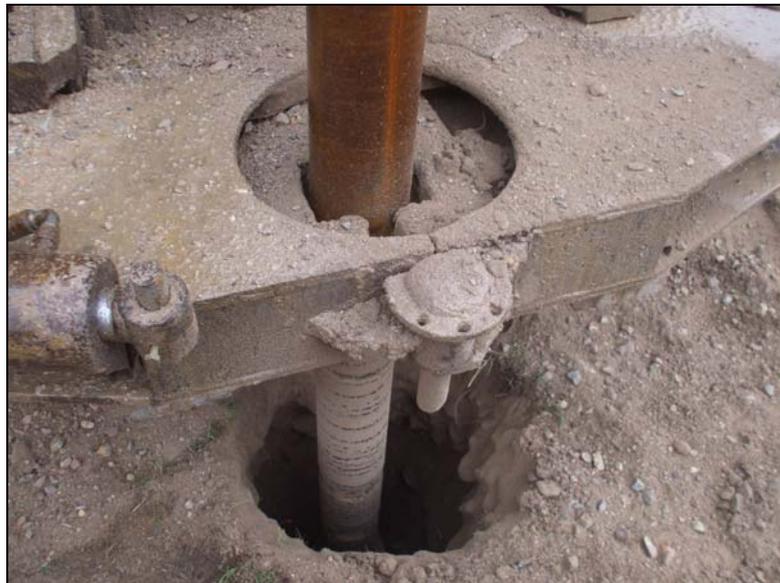
*Imagen 2. Perforación del emboquille.*

Se procede al inicio de los trabajos, una vez que se encuentra todo el equipo en la zona, mediante la perforación del emboquille, con un diámetro de 324 mm y una profundidad inicial de 6 m. Se termina de perforar el emboquille a las 13:30 h.

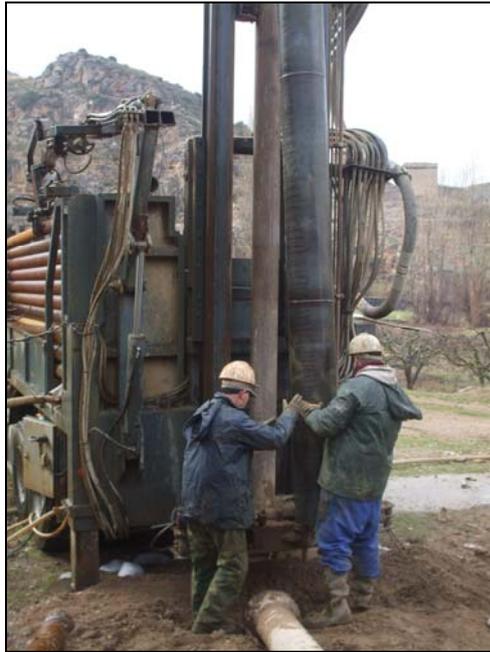
**Imagen 3.** Colocación de la tubería de emboquille.

Debido a la naturaleza arenosa e inestable del terreno en los primeros metros, se hace necesaria la colocación de más tubería de emboquille, de manera que se colocan un total de 7,50 m de tubería. Estos trabajos finalizan a las 15:20 h.

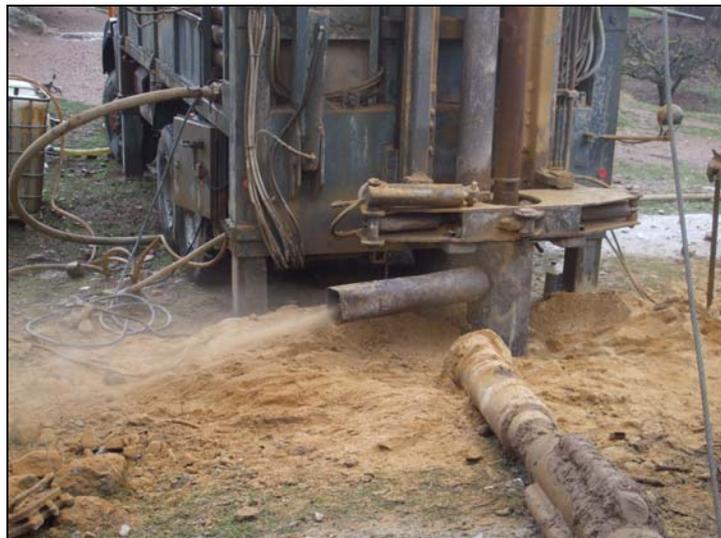
**Imagen 4.** Perforación del sondeo por el interior del emboquille.

A las 16:35 h, se llevan perforados 15 m, y se coloca la pipa. Los materiales que se están perforando siguen siendo de naturaleza arenosa. A la profundidad de 26 m, se observa una variación litológica, pasando a ser materiales carbonatados, y es en este contacto donde aparece el agua.

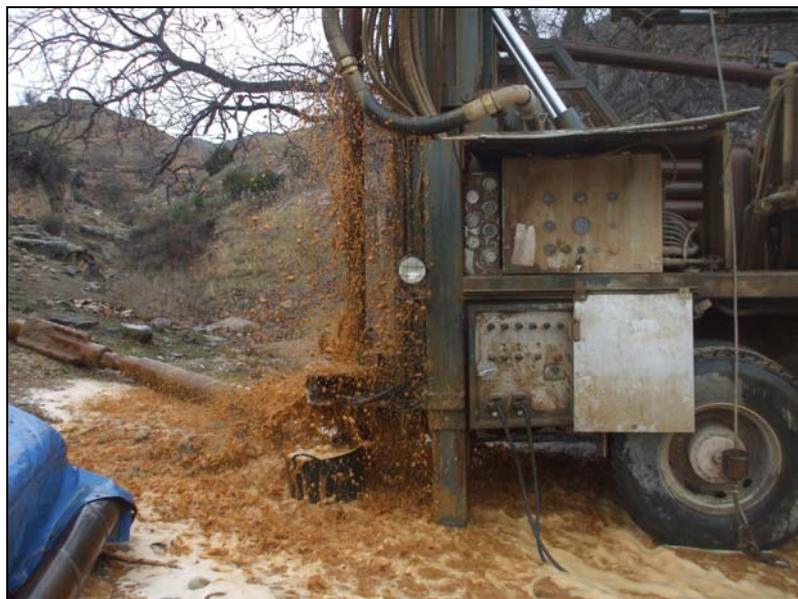
*Imagen 5. Perforación del sondeo.*

La jornada laboral da comienzo a las 8:30 h, y a las 10:30 h se llevan perforados un total de 79 m. Se están perforando materiales carbonatados con bastantes fracturas, que aportan bastante agua al sondeo y hacen que el avance del mismo se vea ralentizado. A las 10:50 h, cuando estamos perforando a unos 82 m de profundidad, se observa el cambio de coloración del agua durante la perforación, ésta se torna ocre-rojiza.

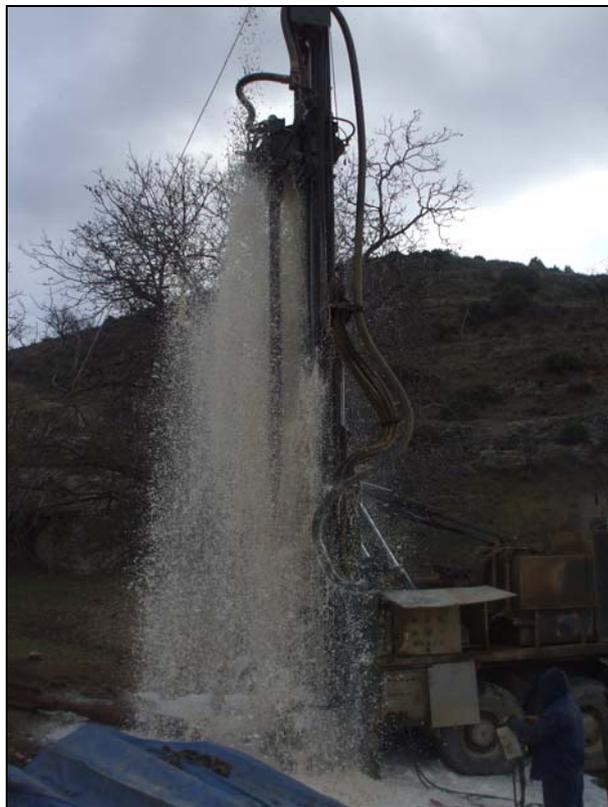
*Imagen 6. Perforación del sondeo.*

Se comienza a perforar a las 10:45 h. Se sigue observando que el avance es lento, en torno a 2,5-3 m/h. A las 15:40 h se llevan perforados 108 m.

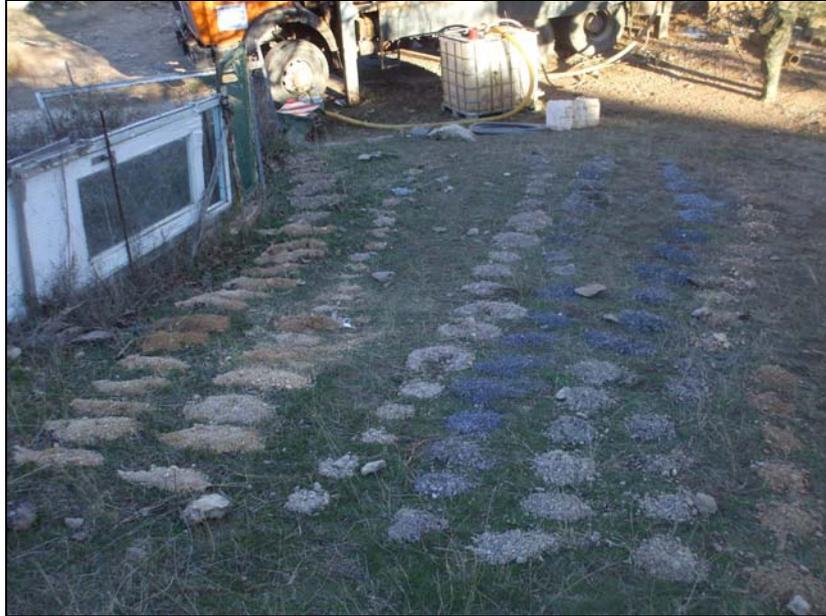
*Imagen 7. Muestras extraídas en la realización del sondeo de Valdegutur.*

- 104 – 120 m: Calizas marrones, que presentan textura arenosa (calcarenita), con cristales de dolomía y venas de cuarzo.

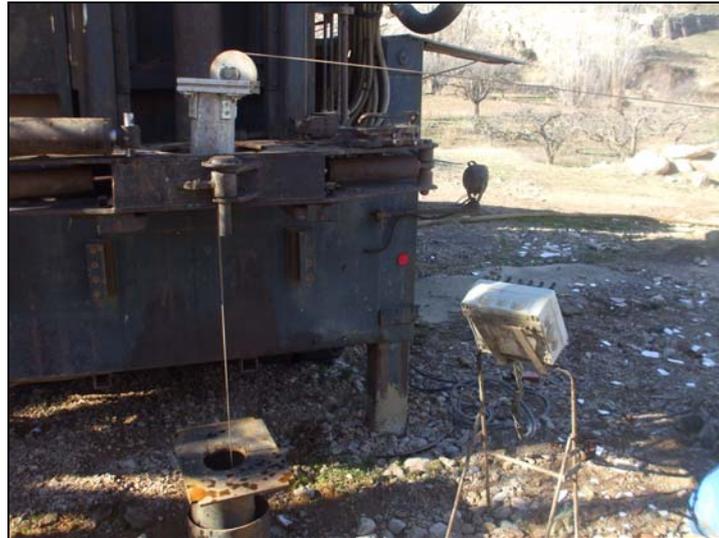
*Imagen 8. Realización de testificación geofísica.*

Se produce la llegada del equipo de testificación a las 11:00 h, compuesto por un equipo CENTURY SYSTEM – IV, cuyo operador es Paco Socuellamos.

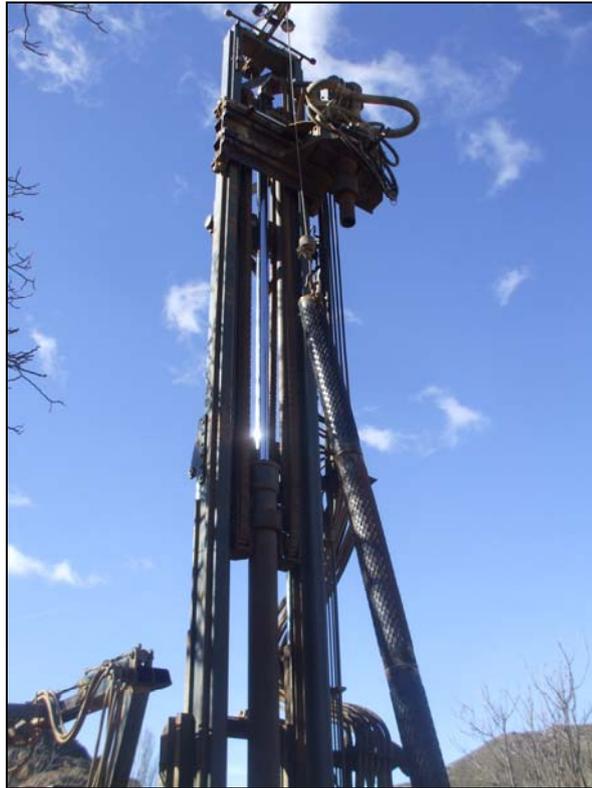
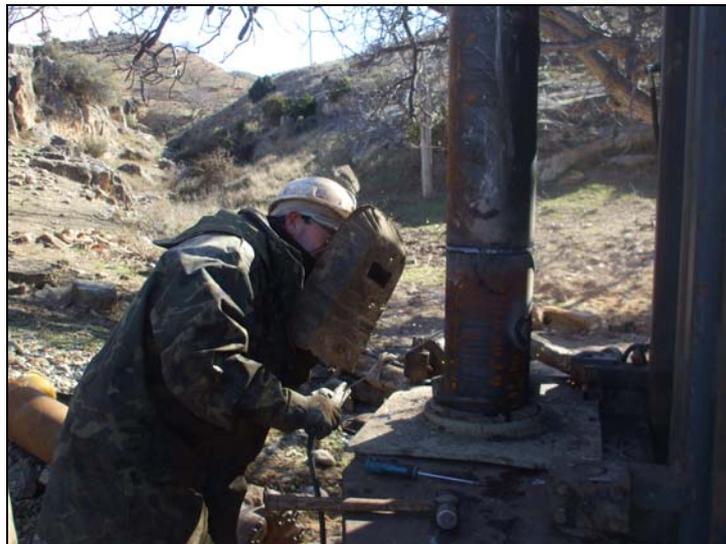
*Imagen 9. Labores de entubación del sondeo.*

En total, la entubación final está constituida por 120 m de tubería metálica en chapa de acero de 180 x 4 mm, de los cuales 93 m corresponden a tubería ciega y 27 m corresponden a filtro puentecillo.

La entubación comienza a las 12:30 h, siguiendo el diseño propuesto, y se lleva a cabo con dificultades. Debido a que los últimos doce metros de tubería ciega no entran en el sondeo, se decide introducir el varillaje y comenzar a limpiar para facilitar la entrada del resto de la tubería en el sondeo.

*Imagen 10. Soldadura durante la entubación del sondeo.*

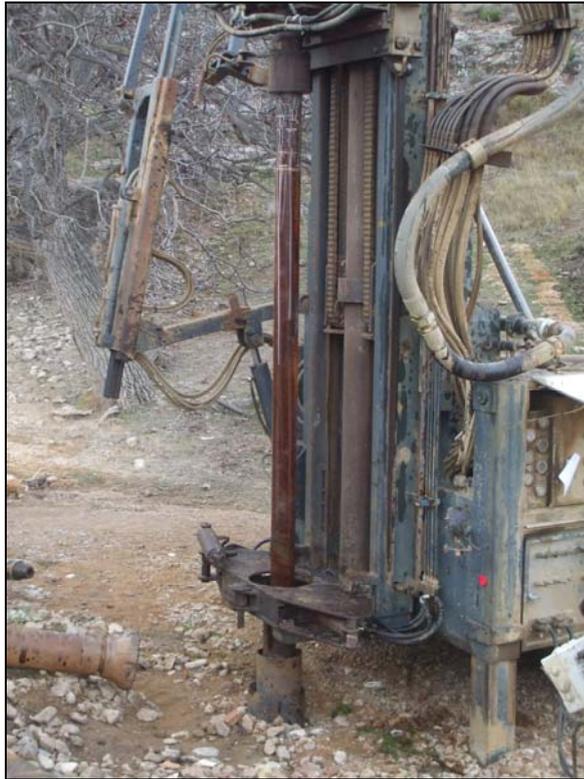
**Imagen 11.** Realización de limpieza.

La jornada da comienzo a las 8:00 h, y se continúa con la limpieza del sondeo mediante el empleo de aire comprimido. El aire debe estar escapándose a través de las fracturas, ya que se percibe salida de aire en el sondeo que se va a sustituir y además no se produce salida de agua por la boca del sondeo. La duración total de la limpieza es de 5 horas.

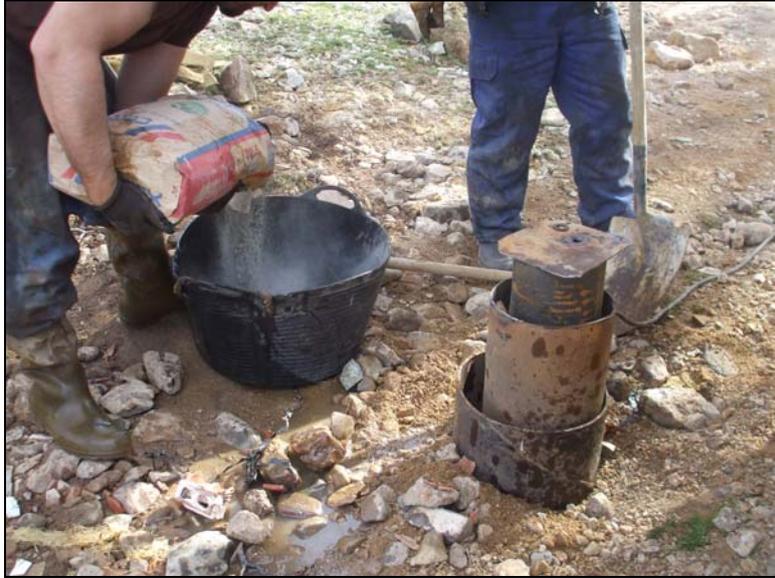
*Imagen 12. Cementación del emboquille del sondeo.*

Se lleva a cabo el cierre provisional del sondeo y la cementación del mismo, desde el metro 6 hasta la parte superior del sondeo. Estas operaciones finalizan a las 12:20 h.

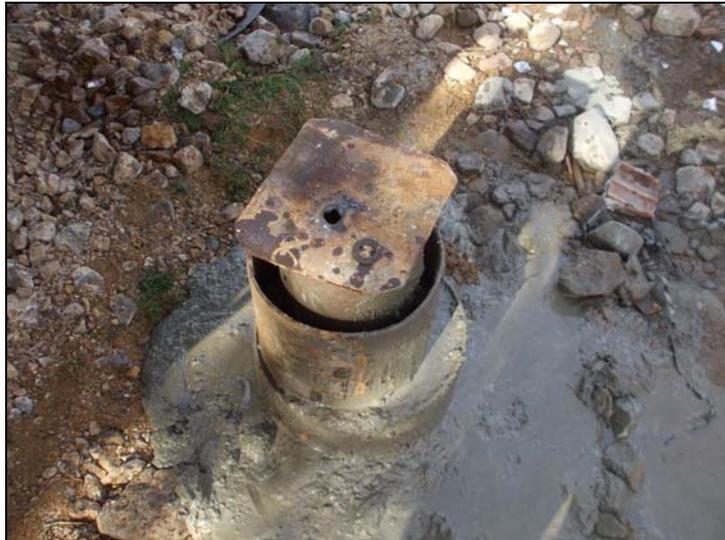
*Imagen 13. Aspecto del cierre provisional del sondeo de Valdegutur.*

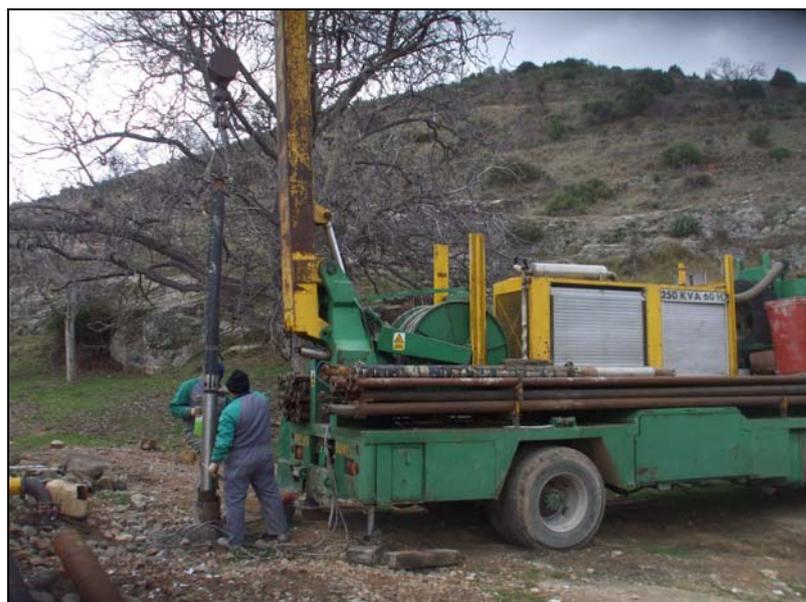
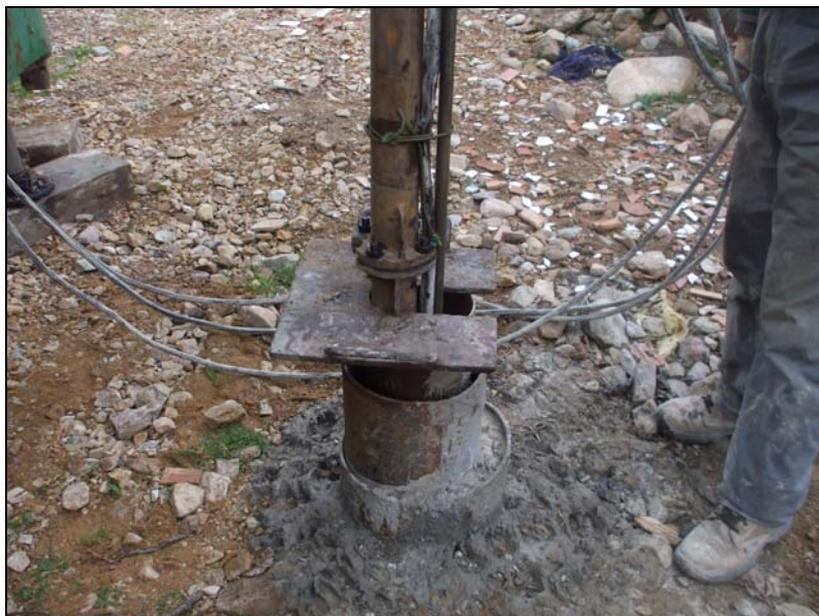
*Imagen 1. Vista general del equipo de bombeo, durante la colocación de la bomba.*

La maquinaria está formada por un equipo de aforo, con un grupo generador marca Mecc Alte de 250 KVA, motor Fiat Alfo de 400 CV y una tubería de impulsión de 70 mm de diámetro. Se utiliza una bomba Grundfos modelo SP-60-20, con una potencia de 50 CV situada a 91 m de profundidad.

**Imagen 2.** Instalación del equipo de bombeo.

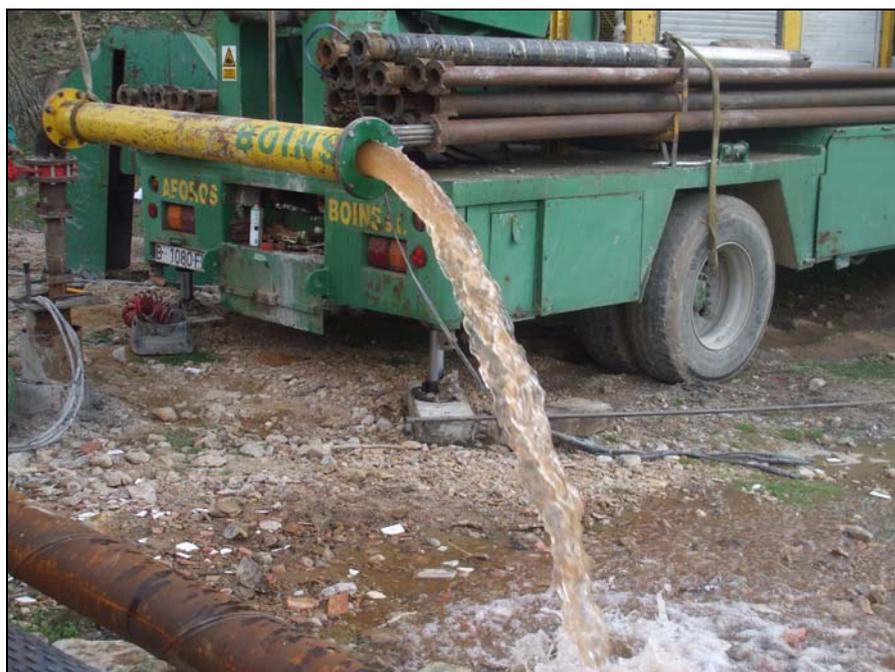
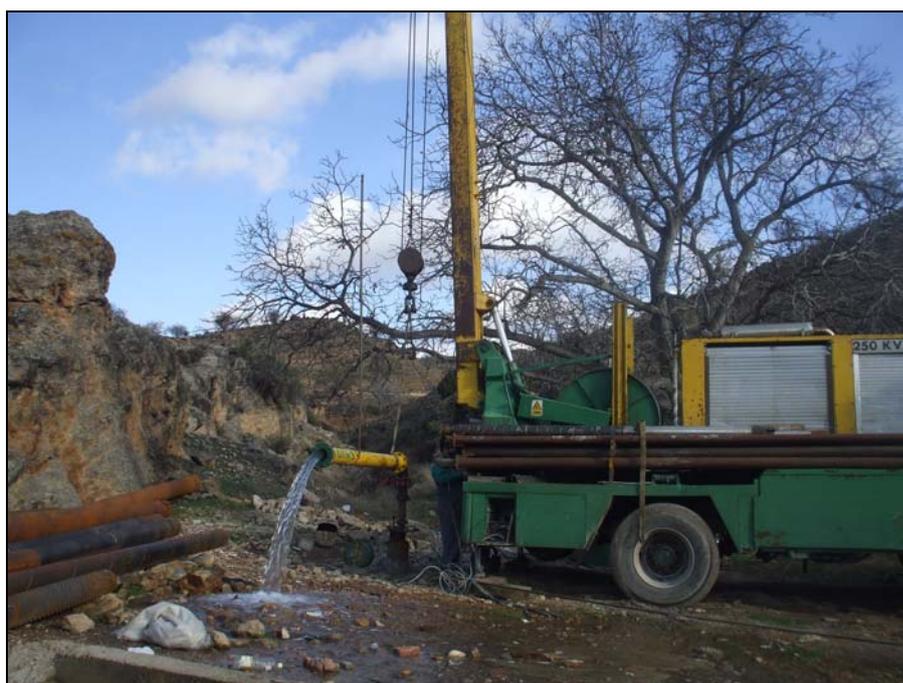
**Imagen 3.** Caudal extraído al inicio del primer escalón.

bombeo, pero no se considera adecuado comenzar a bombear con el máximo caudal posible, para evitar la sobrepresión en la tubería de acero, por lo que se comienza extrayendo 10 l/s.

Durante estas dos horas, no se observa ninguna variación en el nivel del pozo (22,78 m), de manera que se decide incrementar el caudal a extraer.

**Imagen 4.** Caudal extraído al final del primer escalón.

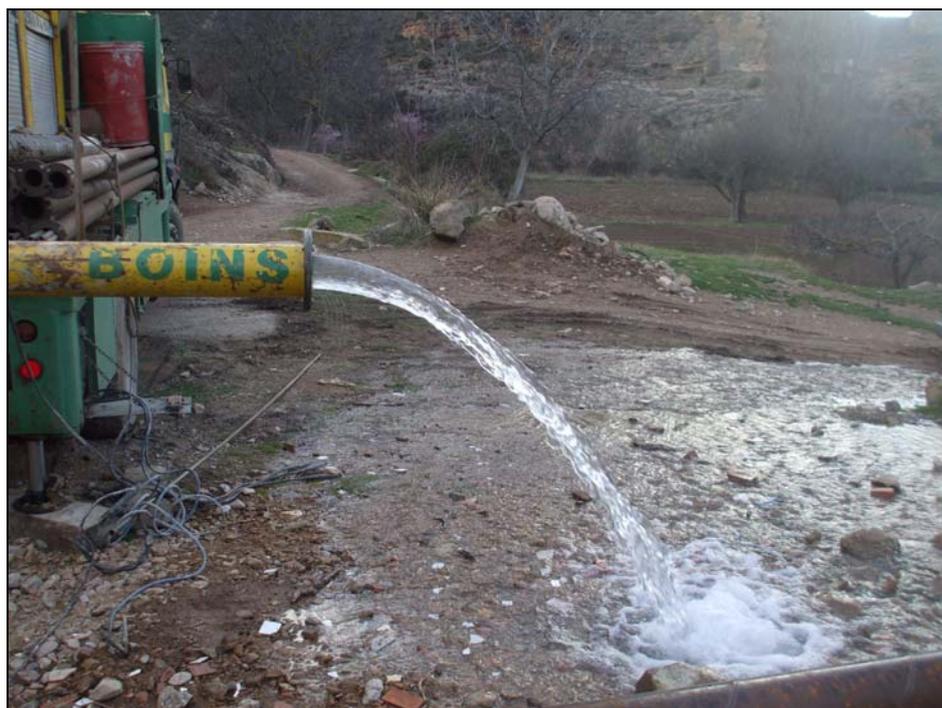
*Imagen 5. Caudal extraído durante el segundo escalón.*

Da comienzo a las 15:00 h, y se aumenta el caudal a lo máximo que se puede extraer con esta bomba, es decir con 18 l/s. Al igual que en el escalón anterior, no se observan variaciones de nivel, ni al principio, ni durante el desarrollo de este escalón, que tiene una duración de 1.080 minutos (18 horas), finalizando a las 9:00 h del 18/03/2011.

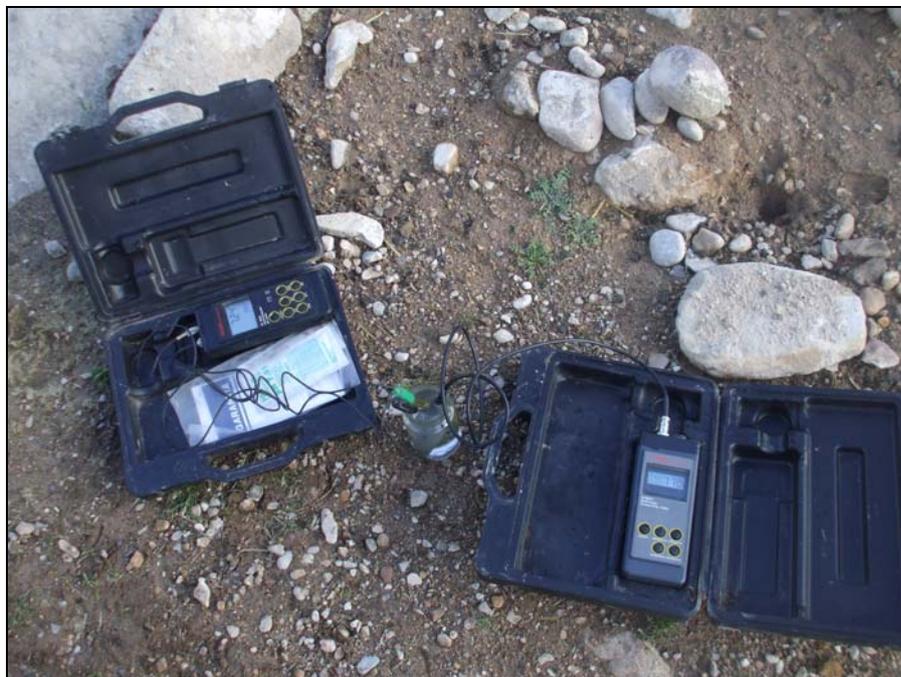
**Imagen 6.** Realización de medidas in situ.

Inicio del Escalón 2: CE= 799  $\mu$ S/cm; T<sup>a</sup> = 14,1 °C; pH= 7,21.

Final del Escalón 2: CE= 848  $\mu\text{S}/\text{cm}$ ;  $T^a = 13,7\text{ }^\circ\text{C}$ ; pH= 7,15.

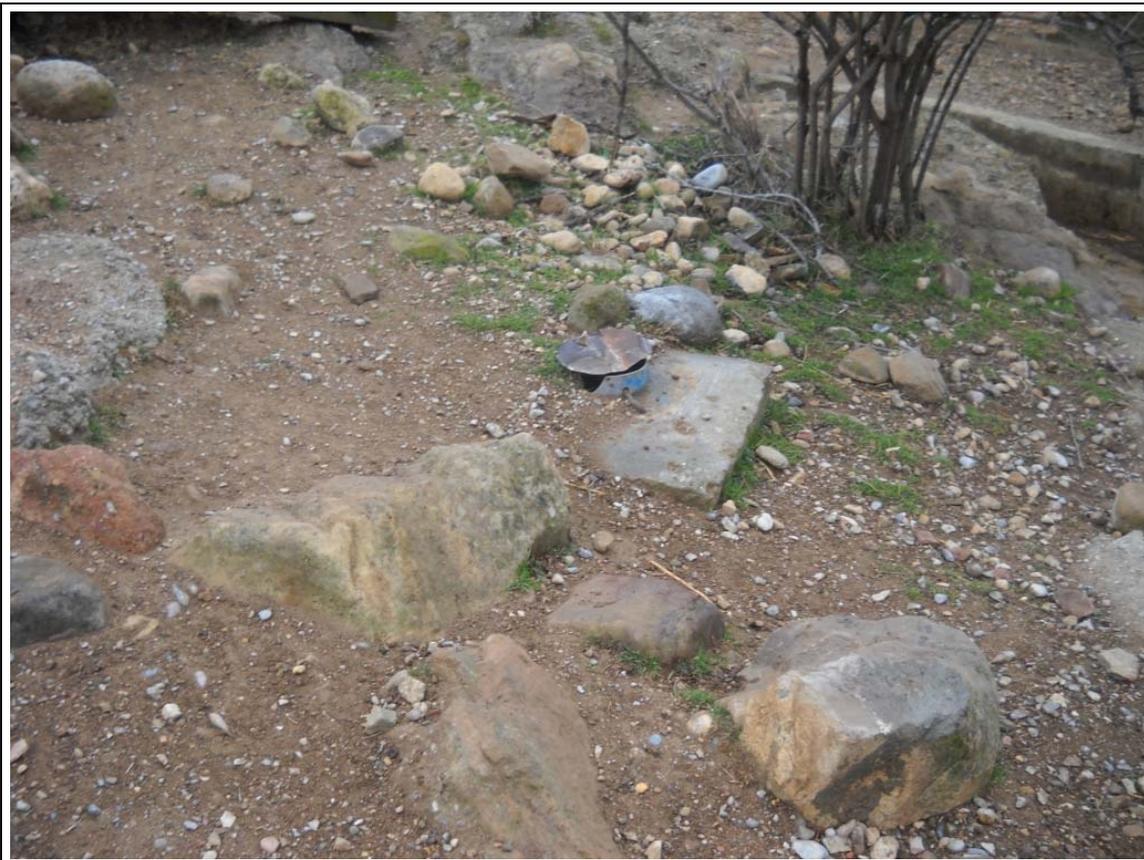
Detalle Piezometro anterior (14/05/2012)
