## **INFORME PIEZÓMETRO DE AÑAVIEJA: 09.601.008**

Con fecha 27 de marzo de 2006 fueron adjudicadas, por el procedimiento de Concurso Abierto las obras correspondientes al PROYECTO de CONSTRUCCIÓN DE SONDEOS E INSTALACIÓN DE LA RED OFICIAL DE CONTROL DE AGUAS SUBTERRÁNEAS DE LA CUENCA DEL EBRO. 2ª FASE (Clave: 09.820.031/2111), por un presupuesto de adjudicación de 867.106,07 euros, a la empresa “Compañía General de Sondeos, S.A. (CGS). El plazo de ejecución de las obras inicialmente previsto era de 24 meses.

Dentro de los trabajos a realizar por EPTISA, se encuentra la redacción de un informe final para cada uno de los piezómetros controlados. En este documento se recoge tanto el seguimiento de la perforación como los ensayos efectuados y sus resultados.

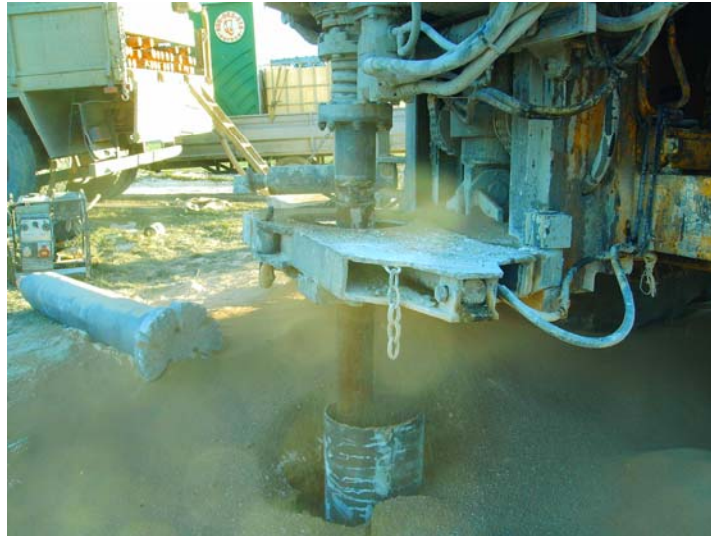
A continuación, se prosigue perforando por el interior con el martillo de 220 mm de diámetro.

**Perforando con el martillo de 220 mm de diámetro**

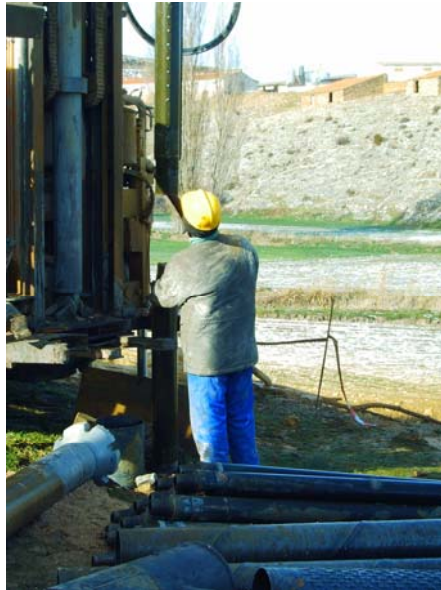
A las 10:00 con 42 m de profundidad, se detiene la perforación por el sifonamiento del martillo.

Por tanto para subsanarlo en primer lugar se extrae el varillaje, a continuación se limpia la obstrucción del martillo y por último, se introduce de nuevo la maniobra, para a las 11:30 retomar la perforación.

**Martillo en superficie para ser desobstruido**

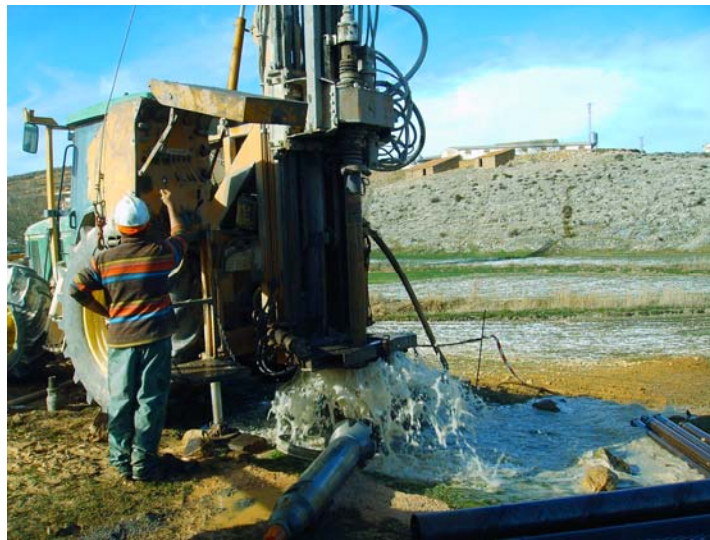
**Aporte de agua a los 45 m (muy abundante)**

A partir de los 45 m, la dureza de la roca y el volumen de agua del sondeo hacen que el avance de la rotopercusión sea muy lento.

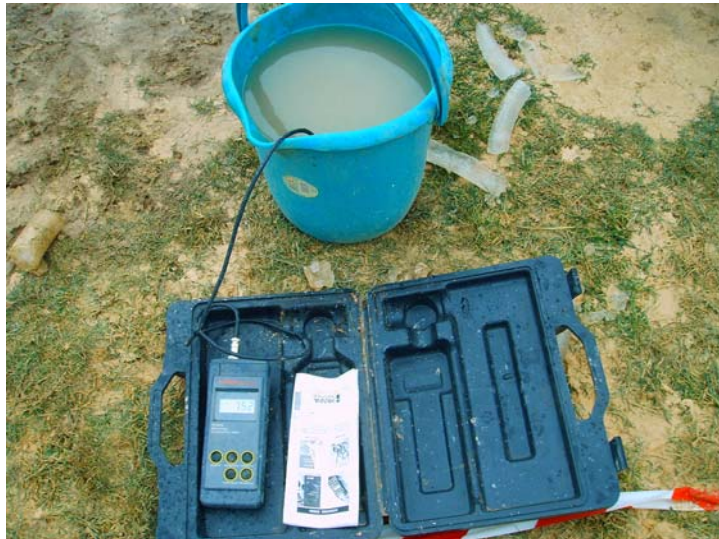
A los 55 m, la conductividad se mantiene prácticamente en los mismos valores: 755  $\mu$ S/cm

**Midiendo conductividad a los 55 m**

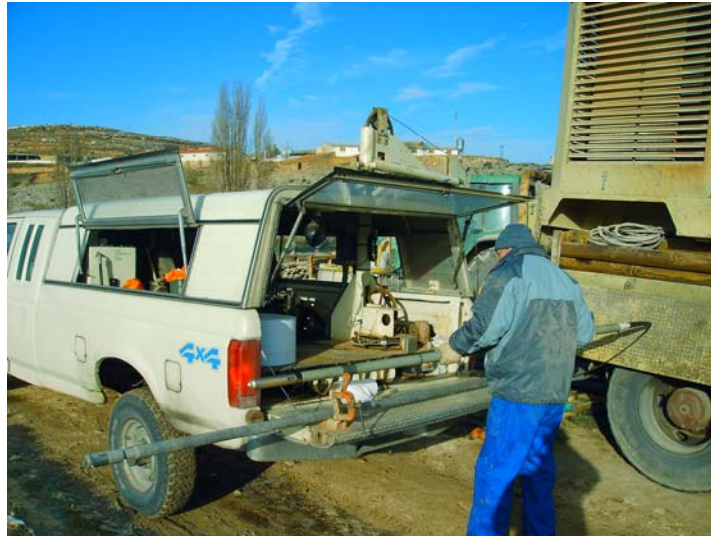
Se comienza a introducir la primera sonda (hidrogeológica) a las 09:45. A continuación se introduce la sonda de desviación.

**Sondas hidrogeológica y de desviación**

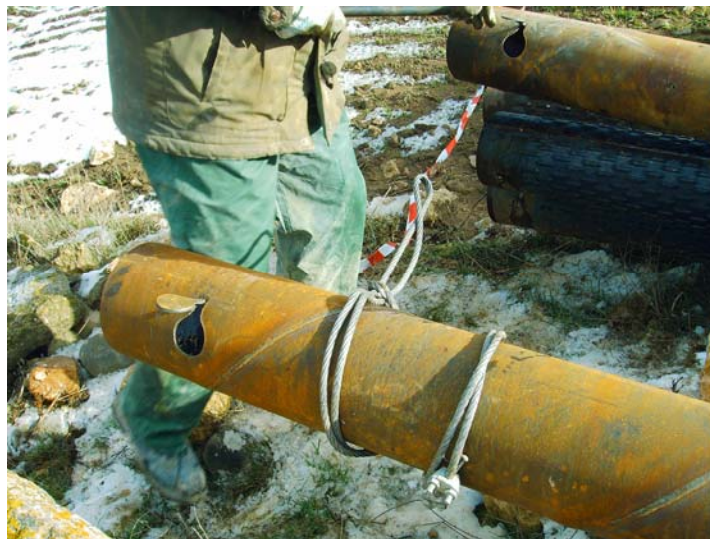
**Detalle orejetas abiertas y cable que irá unido al gancho elevador de la máquina**

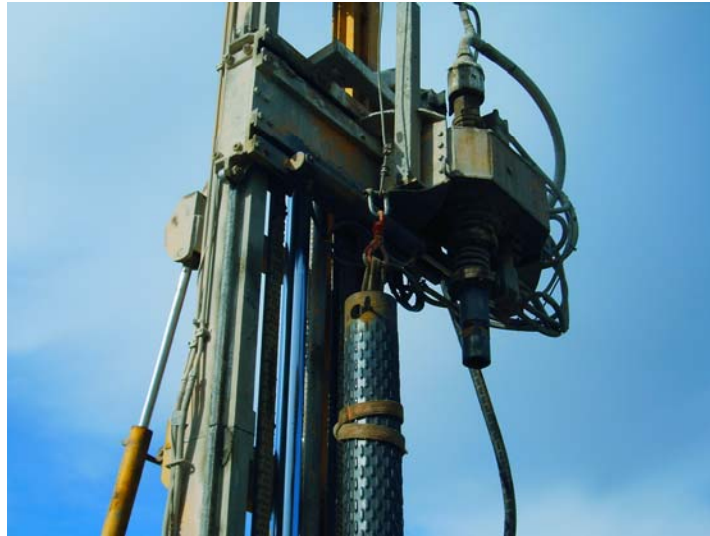
**Detalle de la tubería al ser elevada**

A las 14:00 finaliza la entubación con los 69 m de tubería colocados, quedando ésta 3 m colgada del fondo del sondeo.

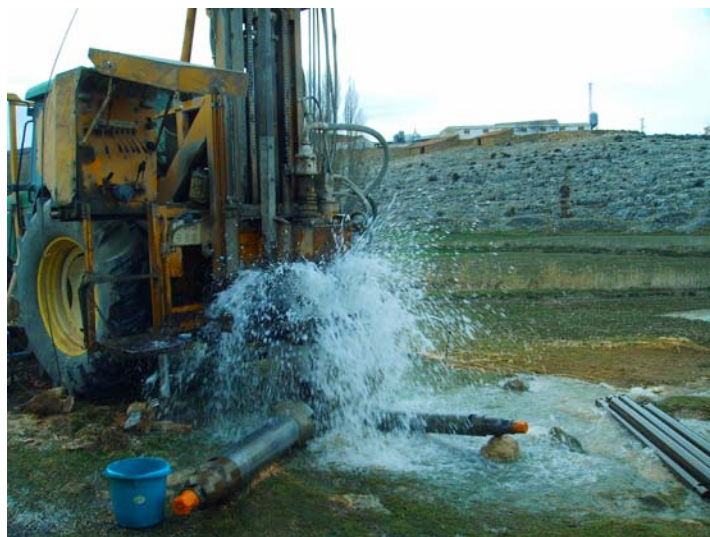
A las 16:00 se toma muestra con una Tª de 16°C y una conductividad de 765 µS/cm.

**Agua clara ya a las 2 horas de limpieza (16:00)**

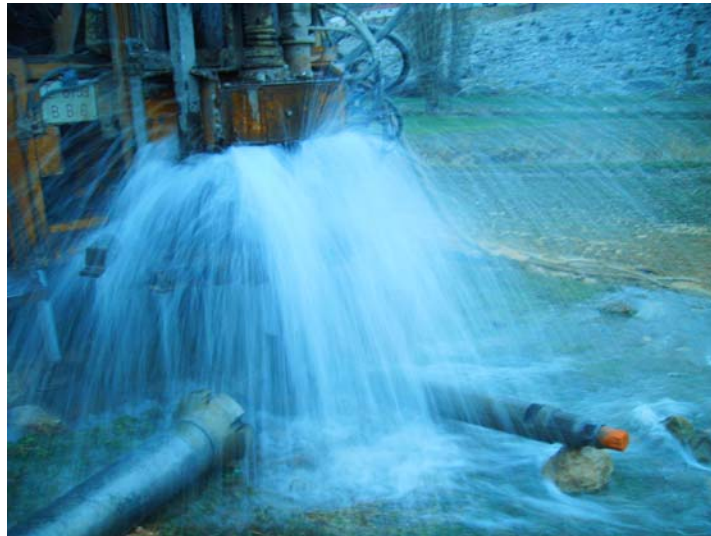
A las 18:30, finaliza la limpieza, obteniéndose un agua con un color muy claro y una turbidez prácticamente nula.

Se toma muestra a la que se le toma Tª 16°C y conductividad 764  $\mu\text{S}/\text{cm}$ , y se coge muestra para laboratorio.

**Agua con una turbidez prácticamente nula al final de la limpieza (18:30)**

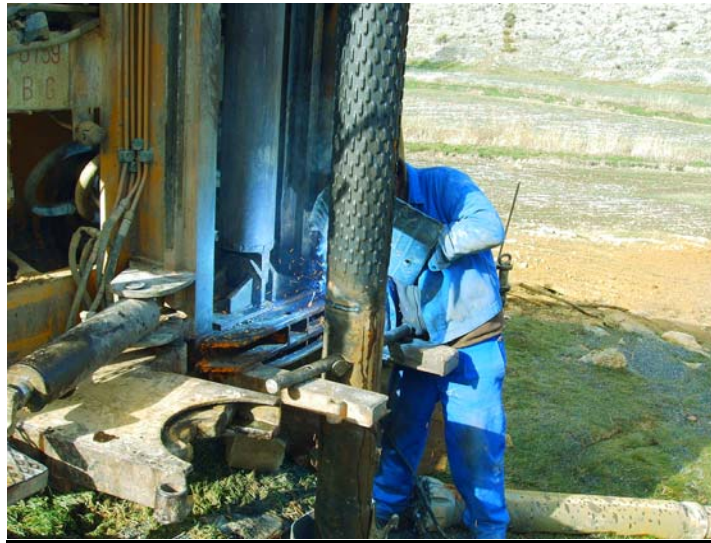
Cada uno de los tramos de tubería ha sido soldado a medida que se introducían en el piezómetro construido.

**Soldando las tuberías**

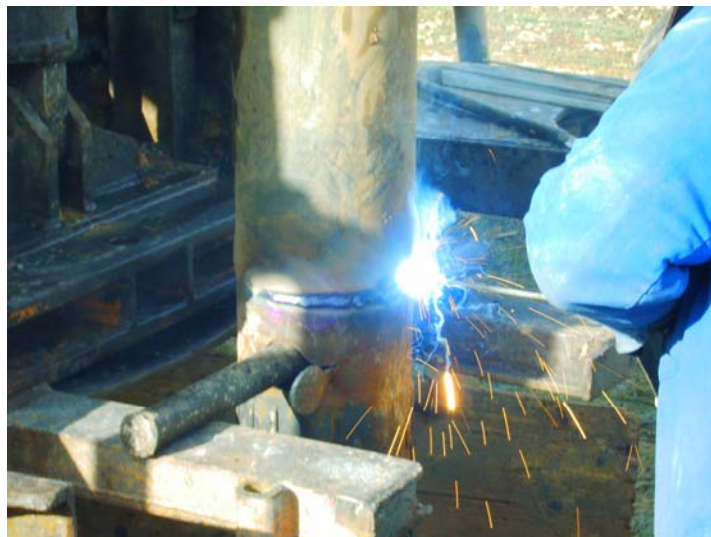
**Detalle soldadura**

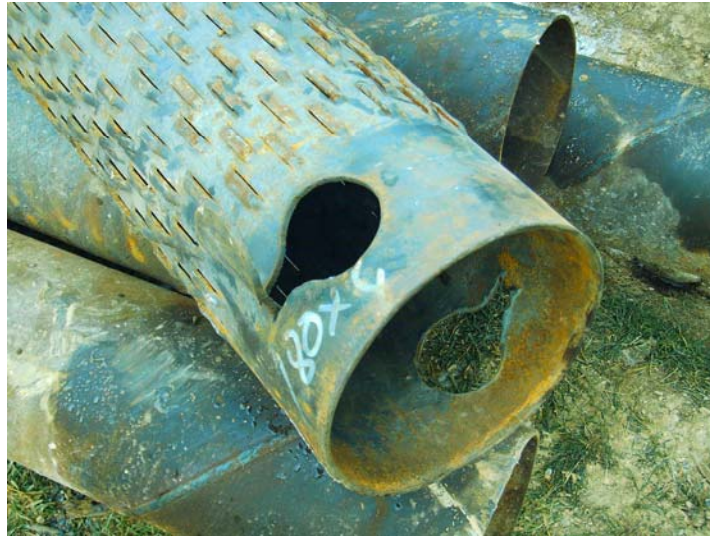
Detalle orejetas abiertas de la tubería de filtro

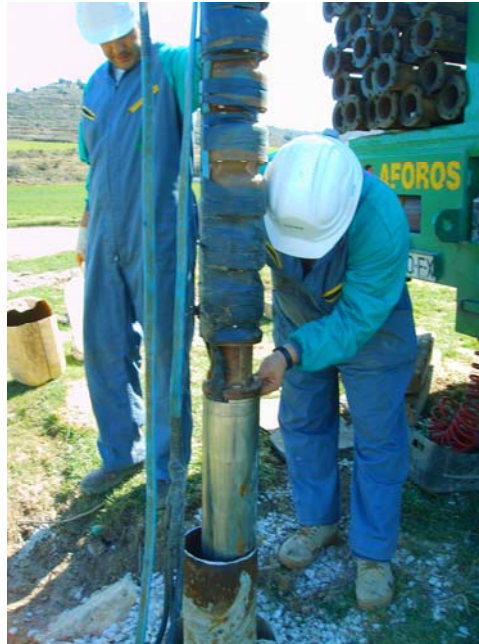
Para dicho ensayo, se utilizó una bomba de 6 " Ideal, modelo SD-O 42/9 de 30 CV, situada a 55.7 m de profundidad.

**Detalle bomba y rodetes**

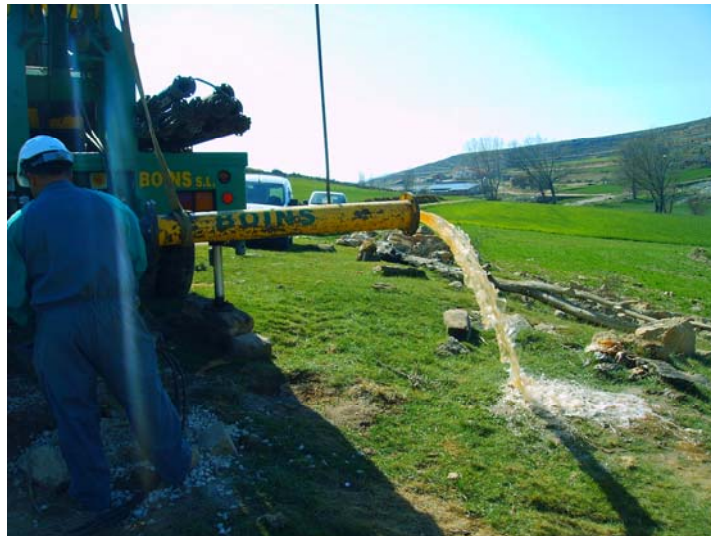
**Agua turbia al comenzar el aforo**

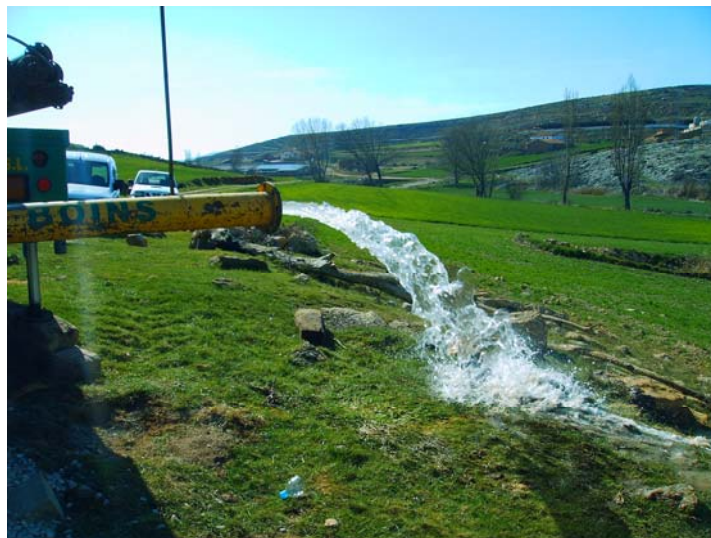
**Agua clara a los 40 minutos de aforo (segundo escalón)**
