## **INFORME PIEZÓMETRO DE CAMPANAS: 09.202.001**

Se proyecta construir un piezómetro en el término municipal de Campanas con el objeto de valorar las características del acuífero Terciario Marino calcáreo del Eoceno en la zona de recarga de la masa de agua subterránea 090.029 Sierra de Alaiz, determinar la calidad química del recurso y medir mensualmente la profundidad a la que se encuentra el nivel del agua dentro del mismo, con el fin de observar su evolución piezométrica.

Figura 3. Esquema constructivo con las características litológicas y la entubación realizada en el sondeo.

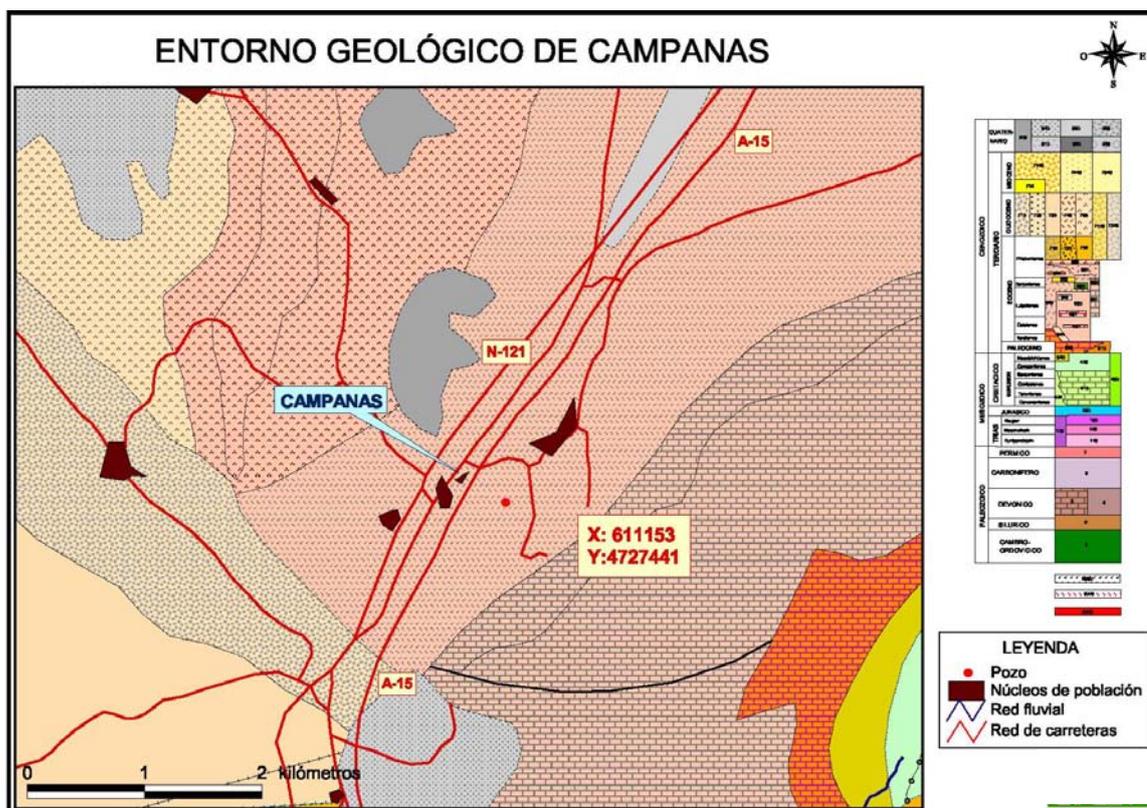
Figura 2. Entorno geológico del piezómetro de Campanas

La zona del piezómetro se caracteriza por el afloramiento de materiales del Paleógeno: Margas de Pamplona, Capas de Urroz (Calcarenitas) y calizas tableadas de Alaiz. Todas ellas presentan buzamientos elevados hacia el ONO. Hacia el Este, la serie pasa a litologías Cretácicas formando una pronunciada estructura anticlinal.

Éste área se enmarca en las estribaciones de la Sierra de Alaiz, estructura cabalgante alpina, donde los materiales de esta estructura compleja de cabalgamiento se introducen bajo un espeso manto de materiales del Oligoceno y Mioceno. En esta zona se desarrollan terrazas (en donde se ubica el sondeo) y los materiales de esta estructura, se encuentran buzando hacia el NW con valores de unos 30°.

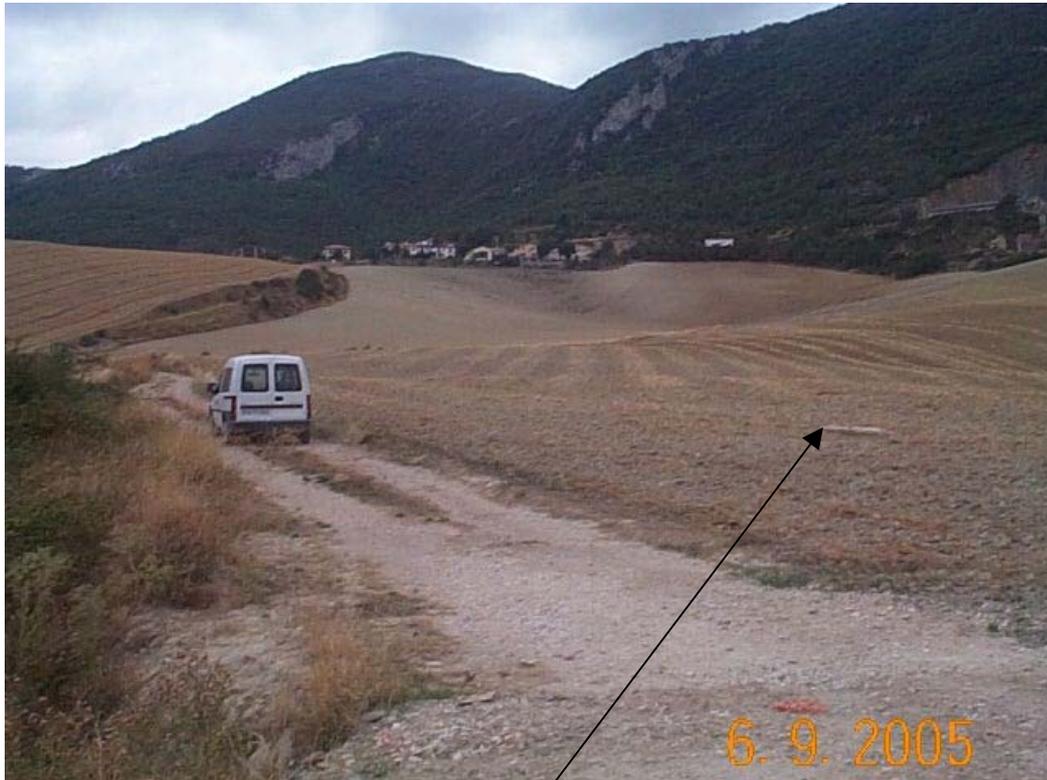
Arqueta

Se levanta la arqueta pero debajo no hay ningún sondeo. Se busca por la parcela pero no se ve nada, seguramente lo hayan tapado al cultivar. El camino desde donde está hecha la foto (perpendicular al camino donde está el coche) va paralelo a la autopista. Todo es nuevo y si estaba por esa zona ha sido destruido.

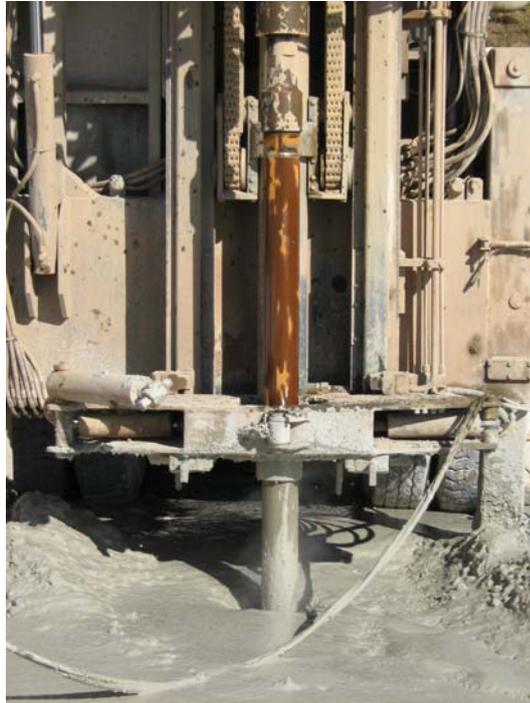
**Perforando a 324 mm de diámetro**

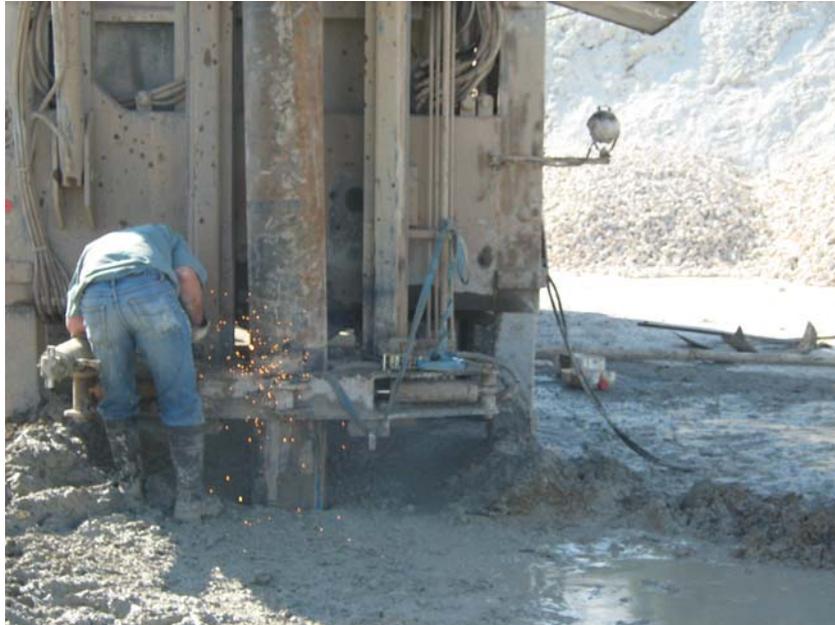
**Soldando dos tramos de tubería de 300 mm**

A las 9:00 h, se comienza a introducir la tubería de 300 mm.

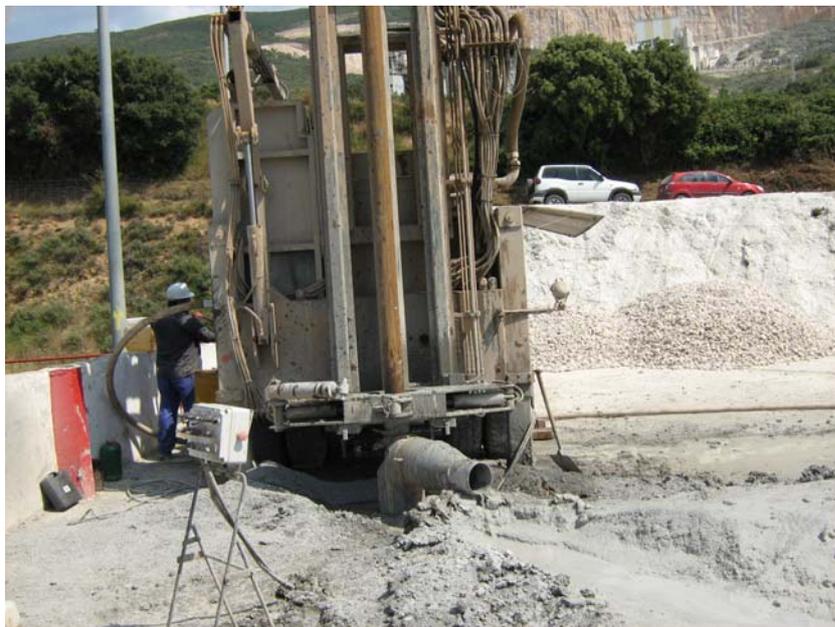
**Perforando a 220 mm de diámetro a 65 m de profundidad**

Se detectan dos pequeños aportes, uno a los 107 m, y otro a los 122-123 m.

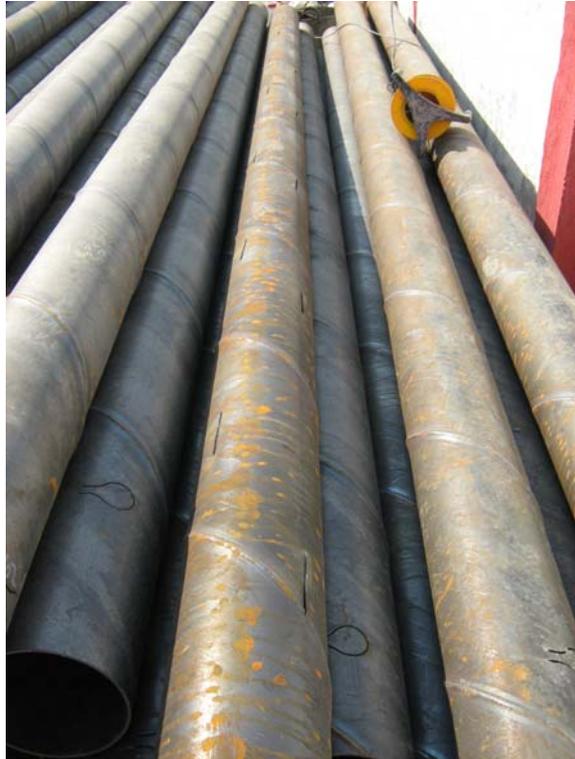
**Tubería ranurada**

Se practican a cada uno de los 6 tramos de tubería ciega que serán destinados a filtros, 8 aros a "tresbolillo" de 5 ranuras cada uno (cada ranura de unos 15 mm de largo y 4-5 mm de ancho).

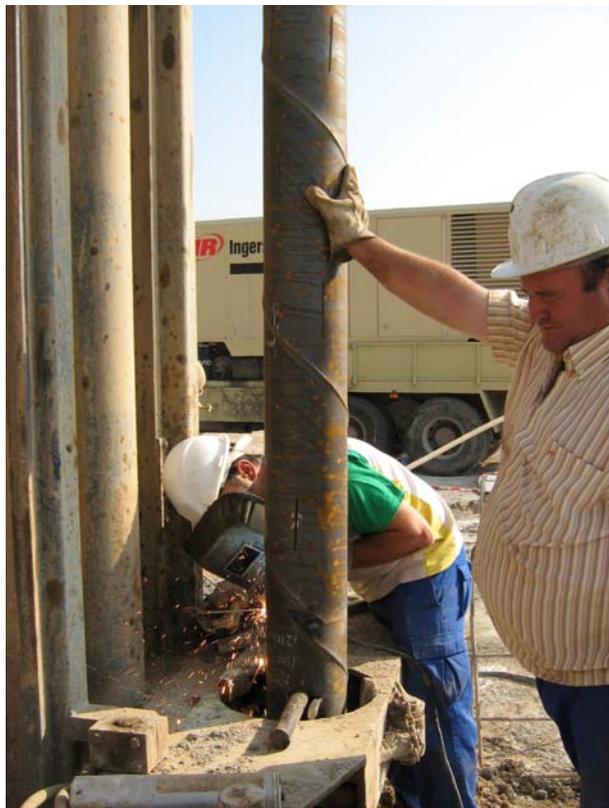
**Soldando un tramo de tubería ranurada a un tramo ciego**

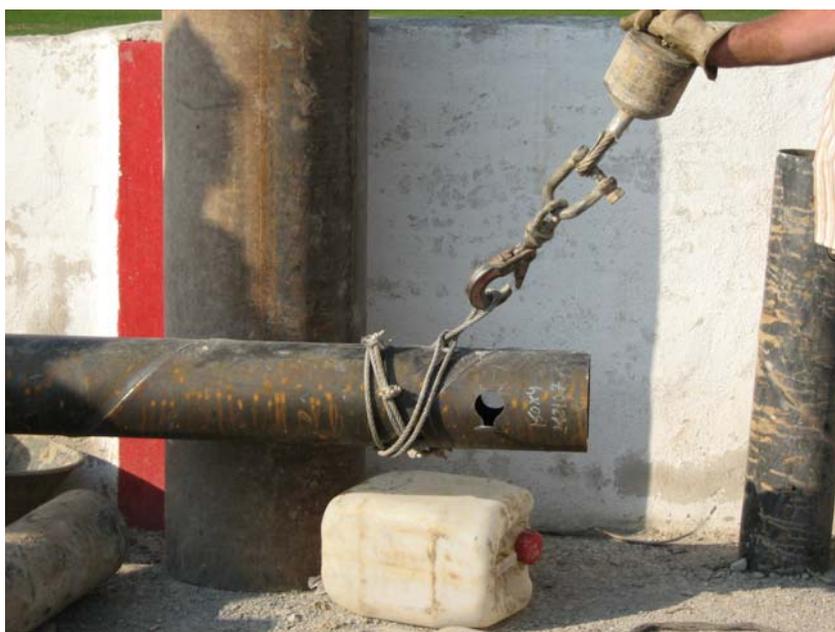
**Detalle unión cablestante con cable metálico para elevar la tubería**

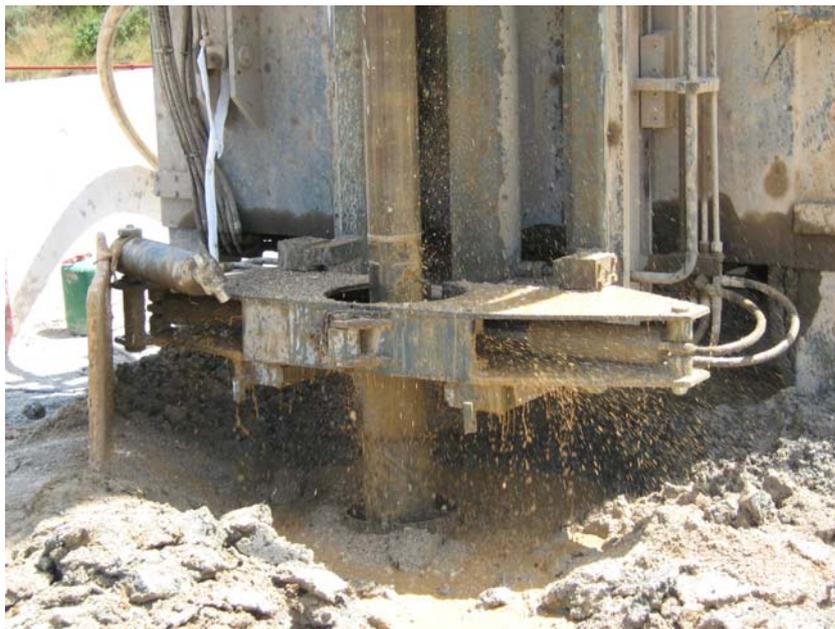
**14:00 h. Agua muy turbia**

El agua expulsada por el sondeo posee una turbidez alta, color marrón-naranja, Tª 22°C y conductividad 607 µS/cm.

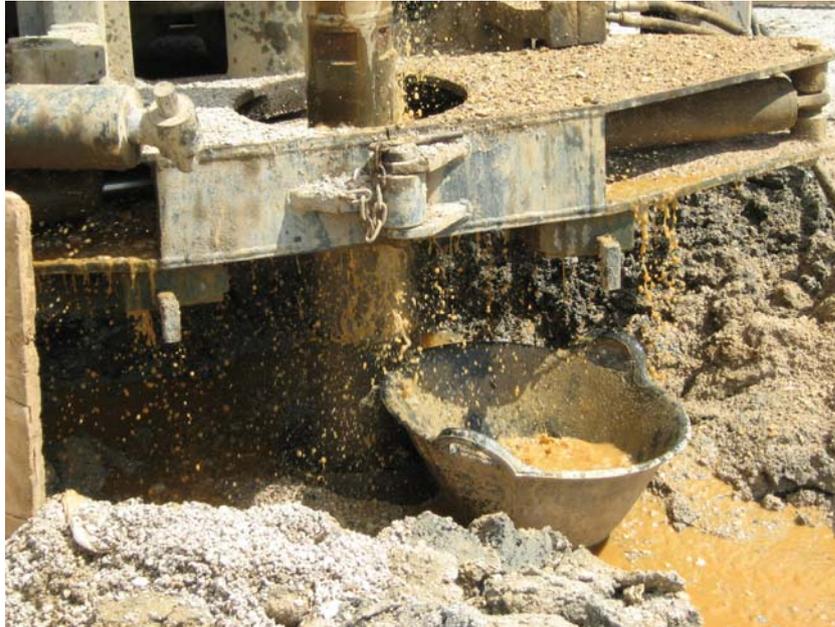
**16:00 h. Turbidez alta**

A las 16:00 h, el agua sigue con una elevada turbidez y color marrón-naranja. La Tª de 21 °C y la conductividad 497 µS/cm.

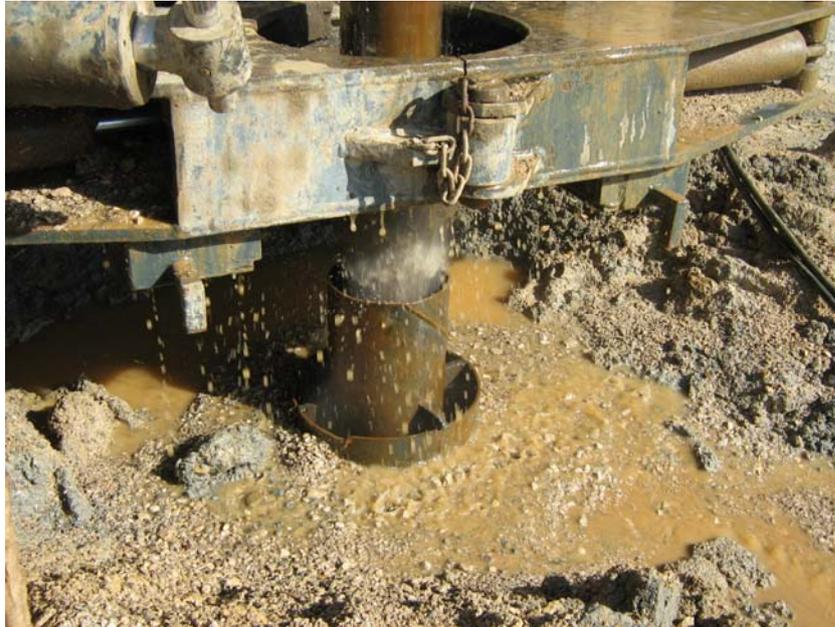
**18:00 h. Turbidez media**

A las 18:00 h el agua ha aclarado, posee una turbidez media, color amarillo-blanquecino, T<sup>a</sup> 22 °C y conductividad 510 µS/cm.

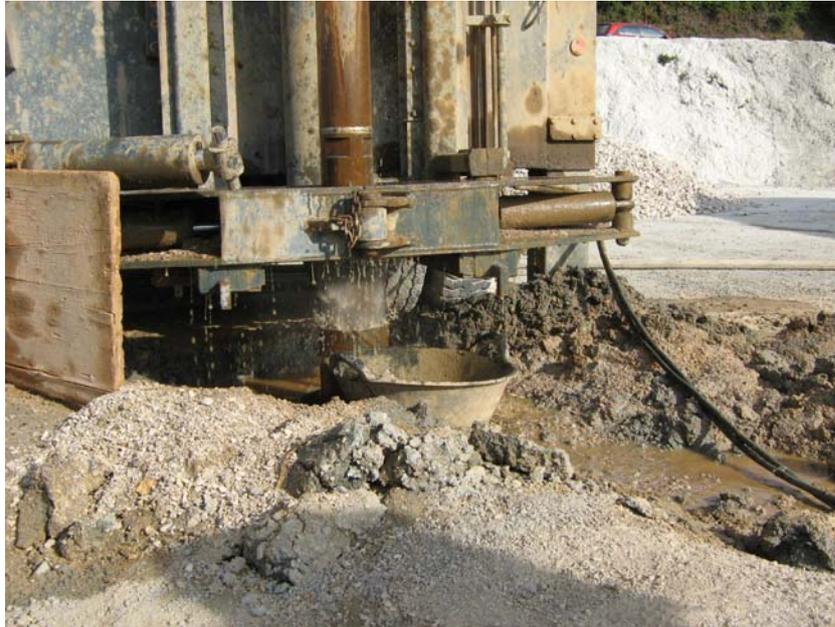
19:30 h. Turbidez media-baja

A las 19:30 h, tras 6 horas concluyen las labores de limpieza obteniéndose un agua con una turbidez media-baja, color amarillento-blanquecino, Tª 22 °C y conductividad 512 µS/cm.

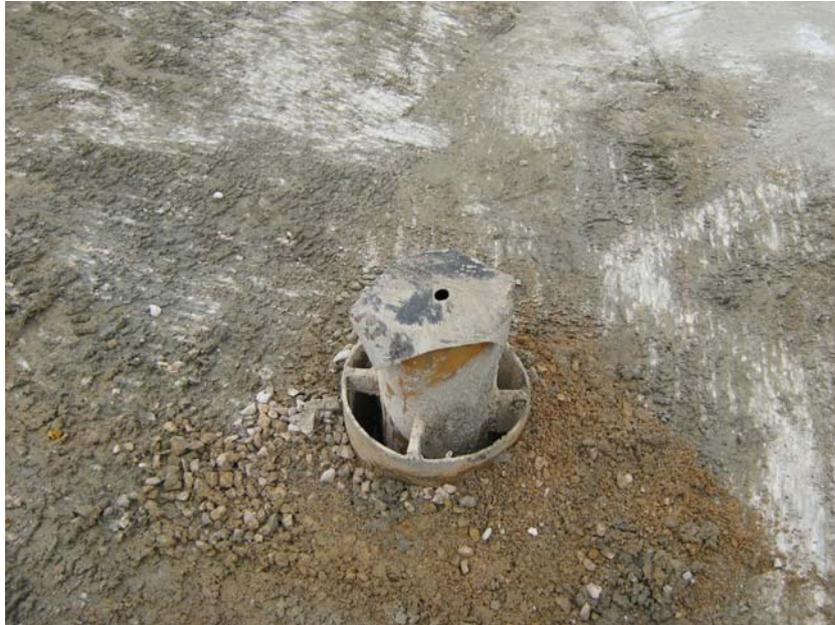
**Sondeo tapado con chapa metálica a la espera de la instalación del dado y la arqueta.**

Por último, se engravilla en cabeza de sondeo y se tapa provisionalmente con chapa metálica a la espera de la instalación del dado y la arqueta.

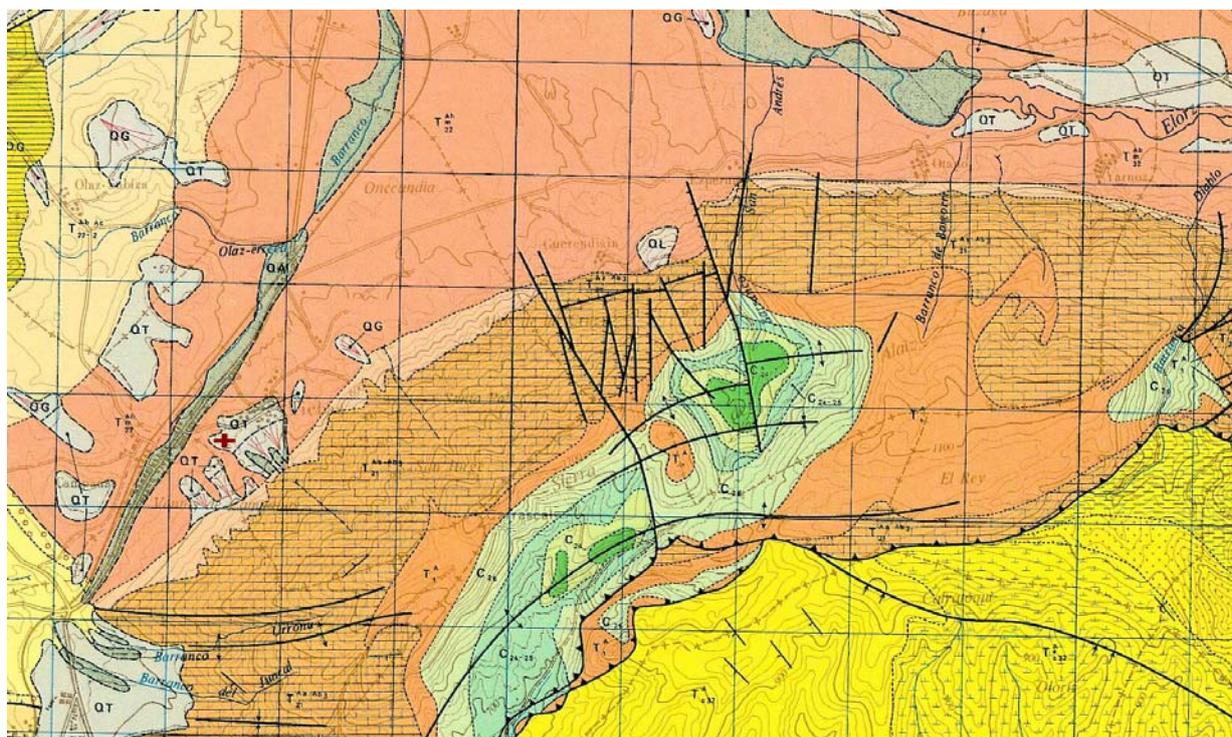
Fig.2. Situación geológica del sondeo. Tomado de cartografía MAGNA.

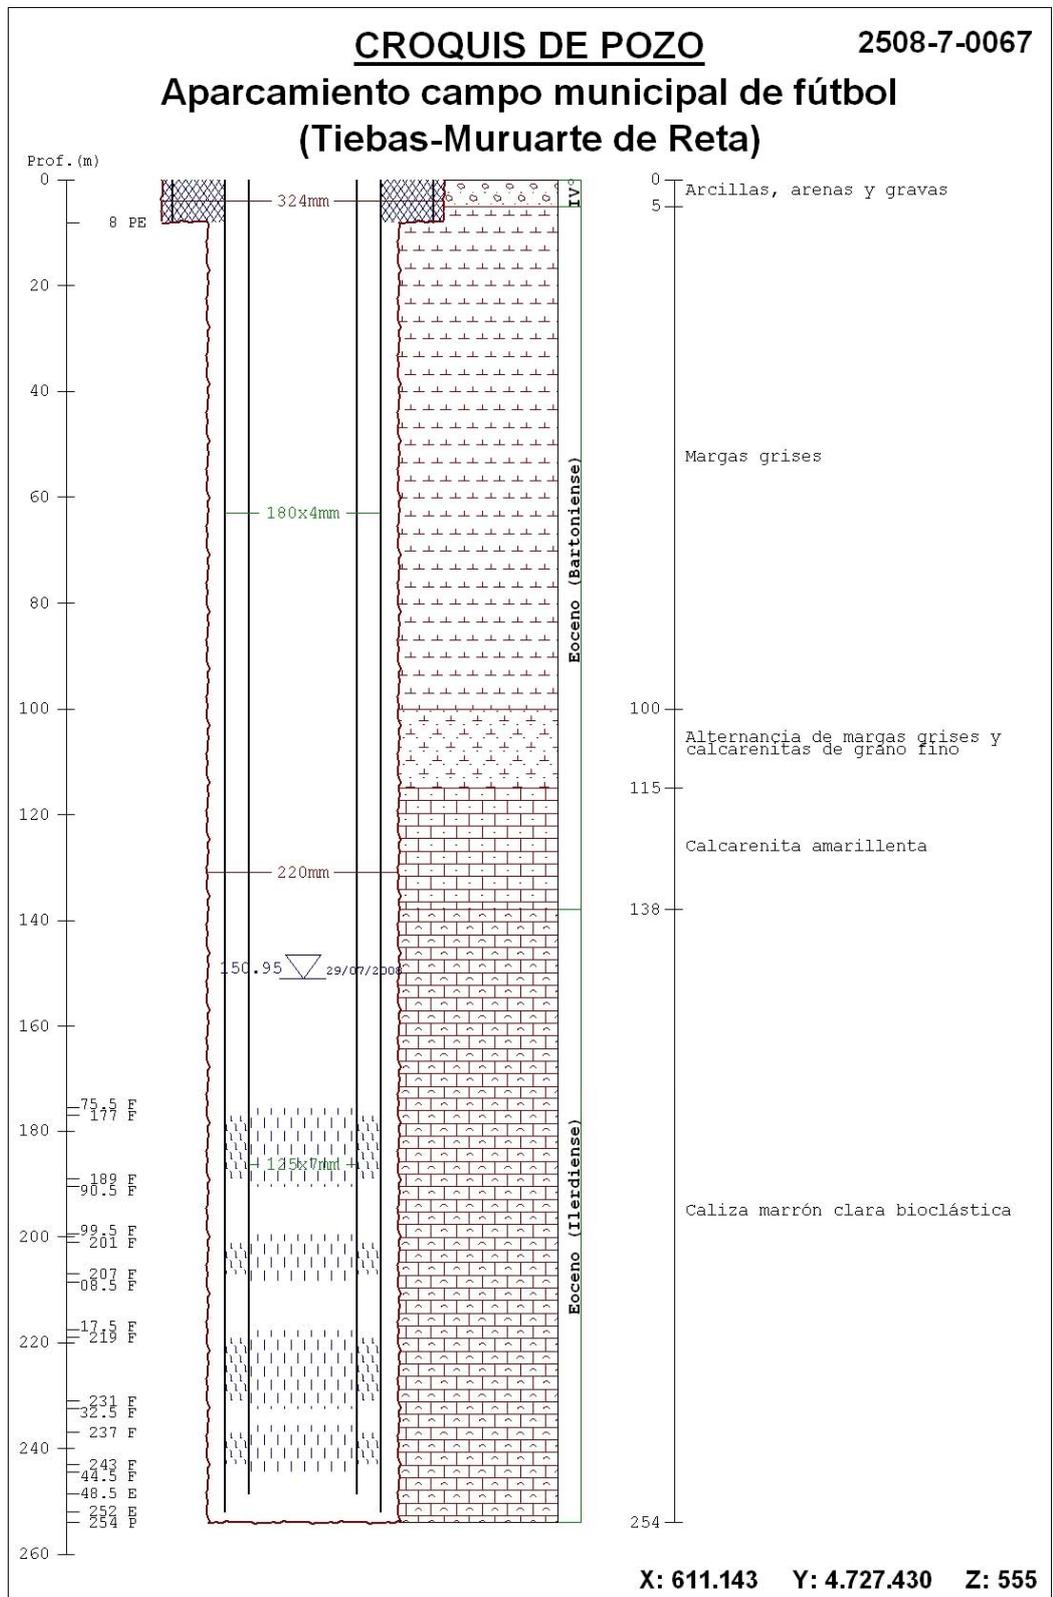
Croquis del sondeo con las entubaciones finales en acero y en PVC:

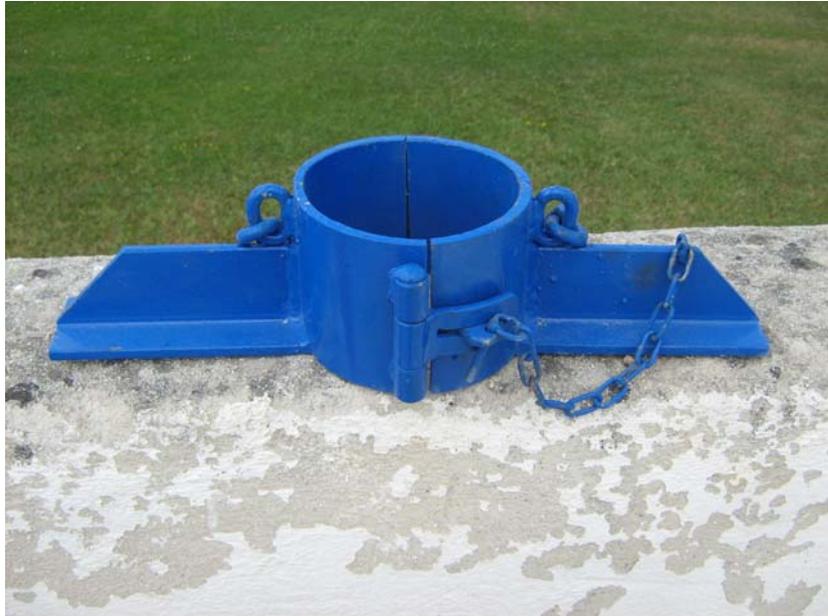
**Pieza definitiva que sujetará la tubería. Vista frontal**

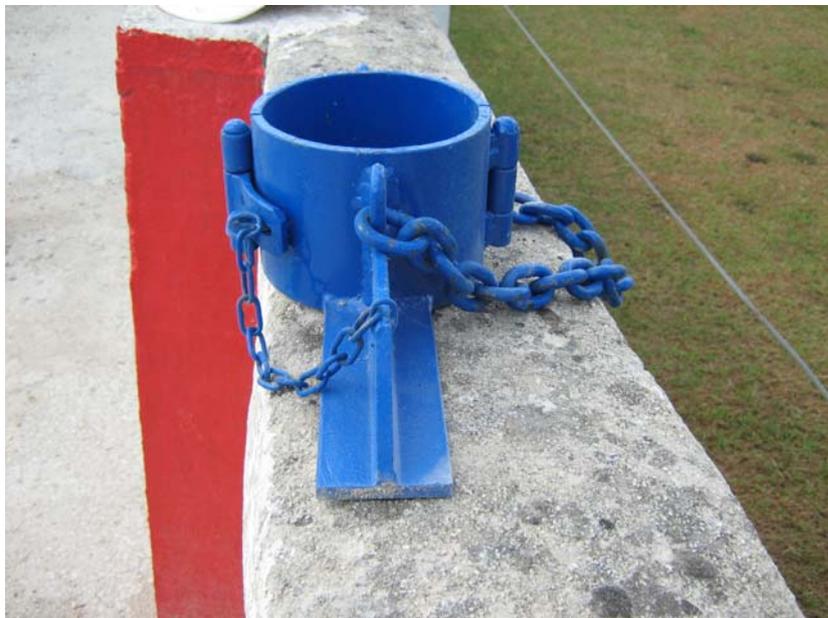
**Pieza definitiva que sujetará la tubería. Vista lateral**

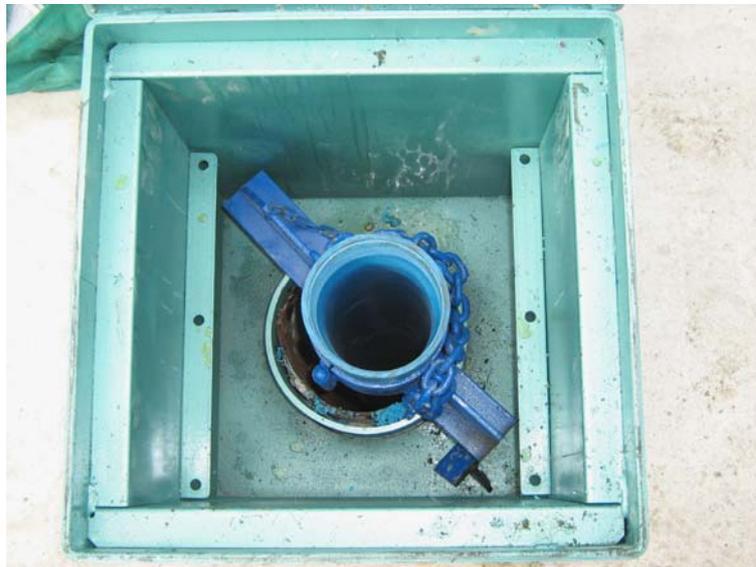
**Entubación finalizada**

Por último, se midió nivel con sonda manual: 150, 90 m

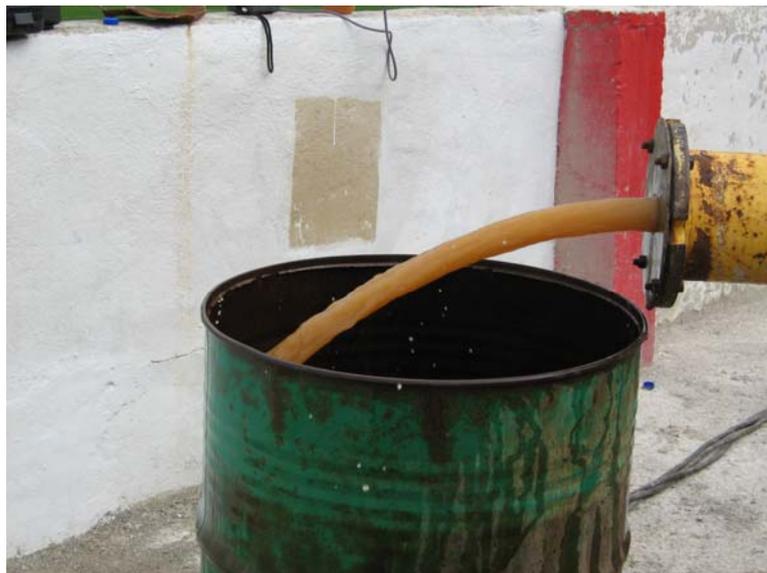
**Tercer escalón (agua turbia, 3 l/s)**

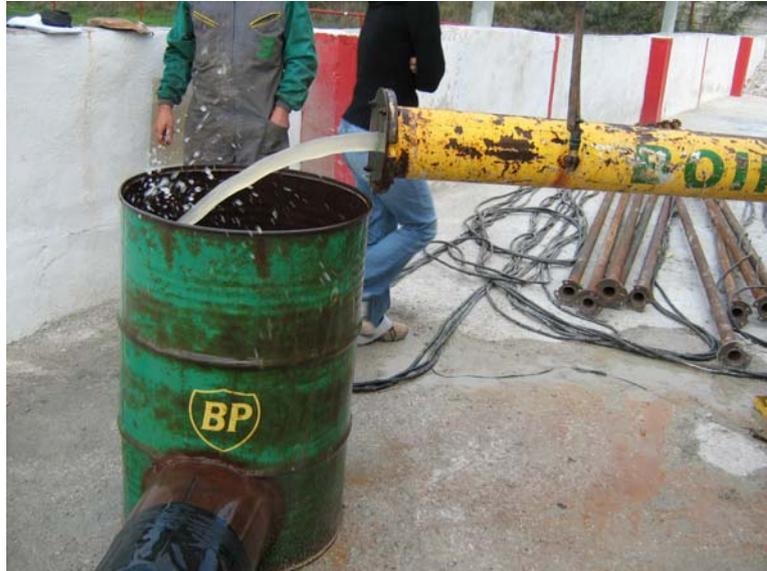
18:30 h, tercer escalón (agua casi clara, 3 l/s)

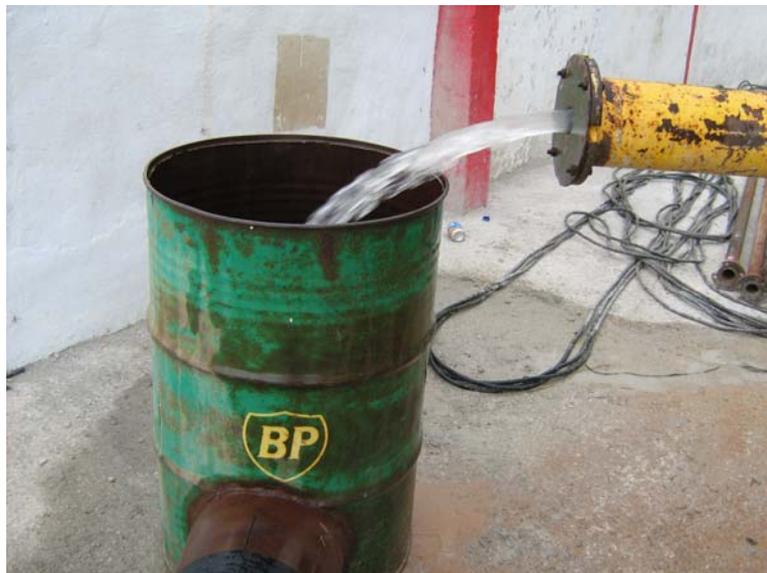
9:30 h, tercer escalón (agua clara, 3 l/s)

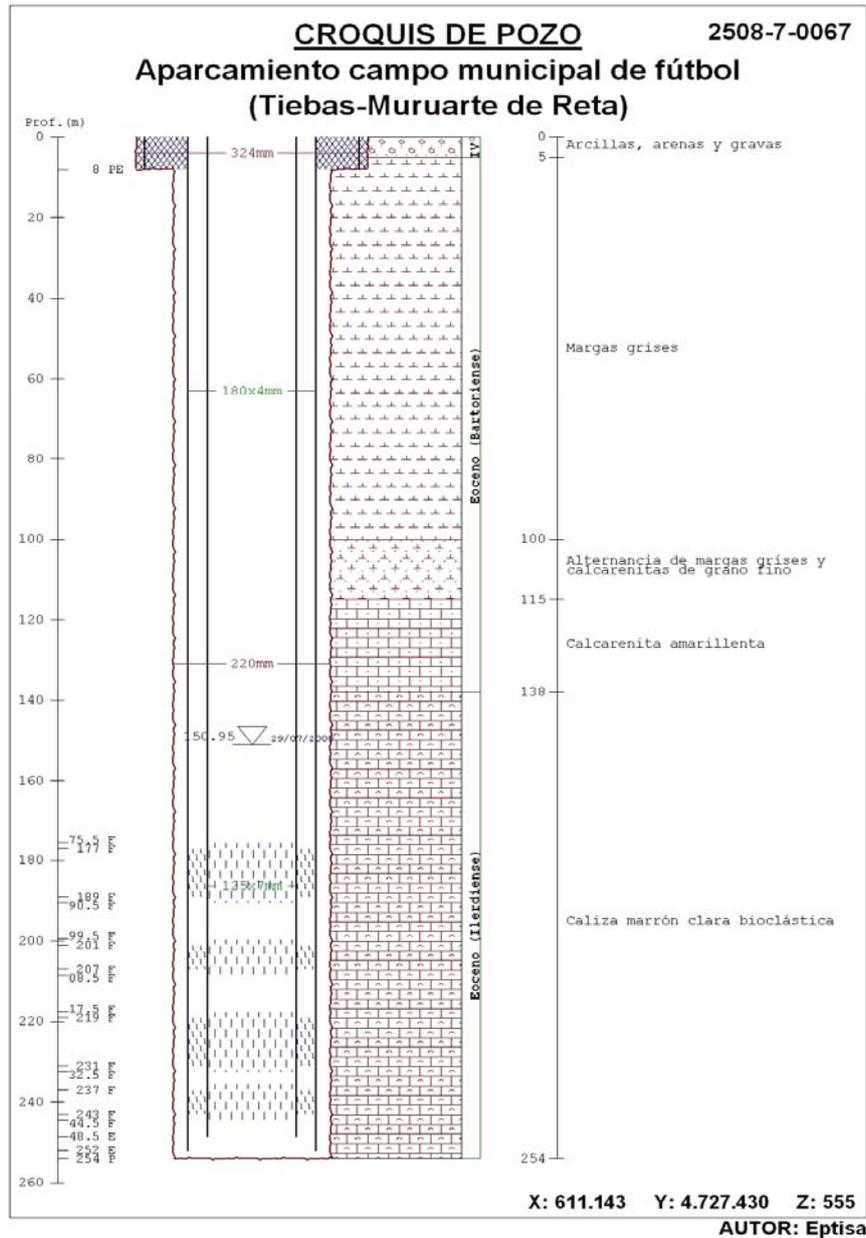
# CROQUIS DEL SONDEO Y DESCRIPCIÓN LITOLÓGICA SUCINTA
