INFORME PIEZÓMETRO DE BERBINZANA: 090.050.001

El objetivo de este piezómetro (090.050.001) es la construcción de un sondeo que permita el control de niveles y la caracterización de parámetros del acuífero cuaternario en la masa de agua subterránea 050 con el Aluvial del Arga medio.

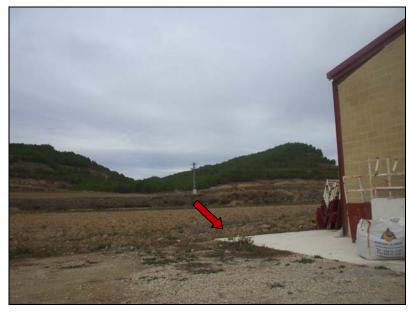
Imagen 1. Ubicación del sondeo de Berbinzana.

Se produce la llegada del equipo de perforación y de la máquina a las 16:30 h, y se posiciona en el punto en el que se va a llevar a cabo el sondeo, que se encuentra situado en la esquina de un solado de hormigón que pertenece al polideportivo del municipio de Berbinzana.

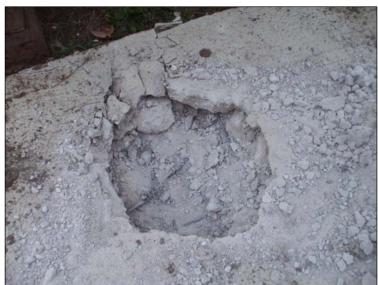
Imágenes 2 y 3. Ubicación del sondeo de Berbinzana y detalle de la losa de hormigón.

Esta tarde, marcan el punto y comienzan a perforar, pero debido a que la losa de hormigón está armada y les queda por acercar el resto del material y las tuberías auxiliares, deciden acercarse a Olite y trasladar el resto del material necesario para ejecutar el sondeo.

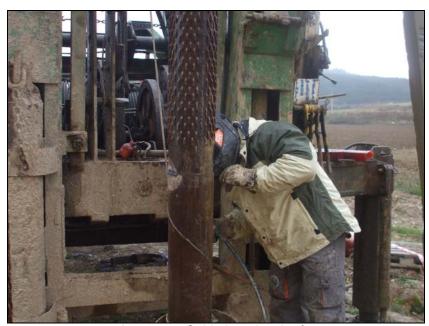
Imagen 8. Soldadura de tubería.

La entubación comienza a las 8:45 h, siguiendo el diseño propuesto. Antes de comenzar a entubar, se ha llevado a cabo la medida del nivel de agua y ésta se encontraba a 7,70 m.

Previamente a estas labores, ha sido necesario perforar y extraer detritus del sondeo pues las paredes del mismo se han caído.

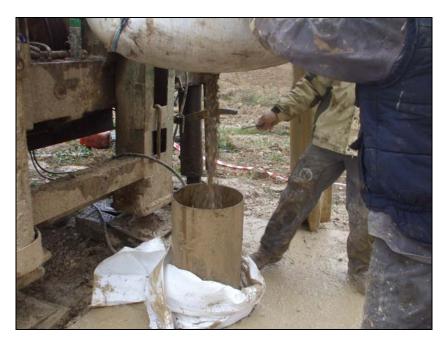
Imagen 9. Engravillado del sondeo.

Se comienza a engravillar y a la vez que se retira la tubería auxiliar para que el empaque de gravas quede debidamente colocado y no se produzcan derrumbes en las paredes del sondeo, que son algo inestables. El empaque de gravas se dispone manualmente.

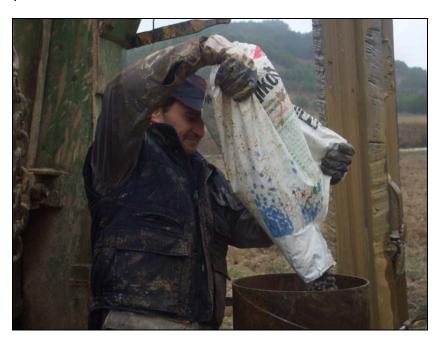
Imagen 10. Vertido del compactonit en el sondeo.

A continuación se coloca la tubería de emboquille, de 350 x 6 mm, desde la profundidad de 5 metros hasta la cota del terreno y a continuación se introducen en el sondeo dos sacos de compactonit o mikolit (50 Kg.), que actuaran como sello, en la base del emboquille.

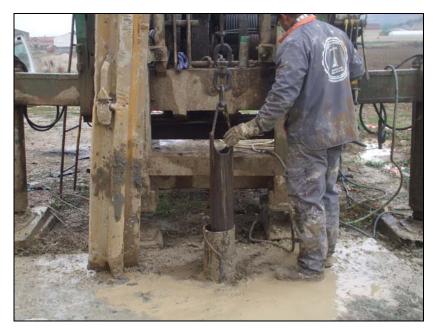
Imagen 11. Realización de limpieza mediante valvuleo.

Se comienza con la fase de limpieza a las 11:00 h, mediante el método de valvuleo, y tiene una duración total de 2 h.

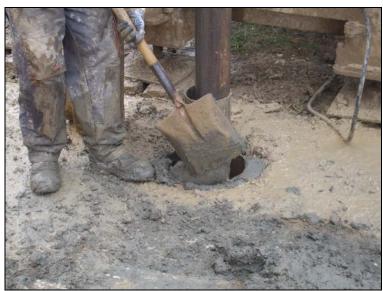
Imagen 12. Cementado de la parte superior del sondeo.

Se lleva a cabo el cierre provisional del sondeo y la cementación del emboquille, desde la parte superior de la capa sellante formada por la arcilla bentonítica hasta una profundidad de 0,20 m desde la boca del sondeo, mediante el empleo de hormigón (cemento + agua + arena).

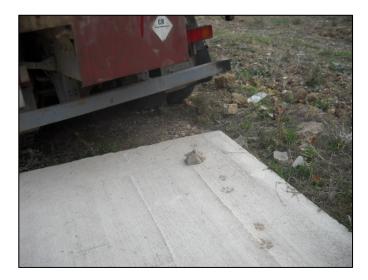
Fig.3. posición señalada por el ayuntamiento del sondeo de Berbinzana

Se llega al sondeo a las 9 horas y se establece contacto con el aguacil y el alcalde de la localidad que sitúan el sondeo en el extremo norte de la parcela otorgada en el permiso en las cercanías del almacén municipal sobre una losa de hormigón que hace el papel de acera (fig.2), ya que en el resto de la parcela se manifiesta la intención de realizar un a actuación urbanista dejándola como calle. Así mismo el alcalde solicita que al finalizar la obra el acabado definitivo sea enrasado con el nivel de la placa de hormigón, lo que se consulta con la dirección de obra y se pone en conocimiento de la constructora planteándose que se realice el cierre definitivo con una tapa similar alas de los alcantarillados.

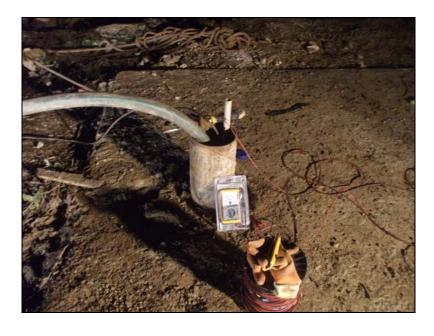
Imagen 1. Instalación del equipo de bombeo.

Llegada del equipo de aforos, a fecha 30 de noviembre de 2010, al sondeo a las 18:00 horas. La maquinaria está formada por un equipo de aforo, con un grupo generador marca Mecc Alte de 250 KVA, motor Fiat Alfo de 400 CV y una manguera de impulsión de 50 mm de diámetro, de polietileno. Se utiliza una bomba CAH modelo S-4015 con una potencia de 4 CV situada a 16 m de profundidad.

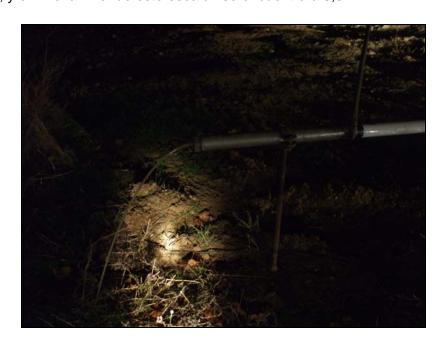
Imagen 2. Caudal extraído durante el primer escalón.

El Escalón 1 comienza a las 18:50 h y acaba a las 19:20 h, teniendo una duración de 30 minutos y con un caudal de 0,12 l/s. El descenso observado durante el desarrollo de este escalón ha sido de 0,19 m, ya que el nivel inicial antes de comenzar a bombear era de 9,33 m, y el nivel al final de este escalón se encuentra a 9,52 m.

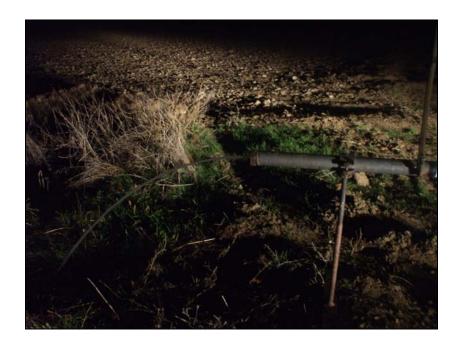
Imagen 3. Caudal extraído durante el segundo escalón.

Este escalón da comienzo a las 19:20 h, y tiene una duración de 30 minutos durante los cuales se observa la estabilización del nivel dinámico en la profundidad de 10,04 m, de manera que el descenso es de 0,52 m. El caudal extraído durante este escalón ha sido de 0,25 l/s.

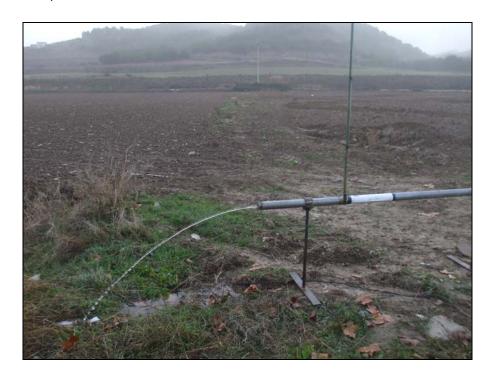
Imagen 4. Caudal extraído durante el cuarto escalón (escalón de larga duración).

A las 21:120 h, da comienzo el escalón de larga duración con un caudal a extraer de 0,33 l/s. El descenso observado durante el desarrollo de este escalón ha sido de 1,39 m, ya que el nivel inicial antes de comenzar a bombear era de 9,12 m, y el nivel al final de este escalón se encuentra a 10,51 m. La duración de este escalón ha sido de 1.080 minutos (18 horas).

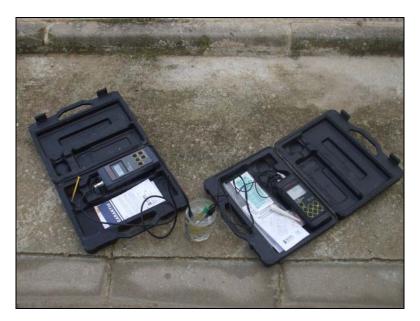
Imagen 5. Realización de medidas in situ.

Medio del Escalón 4: CE= 1.671 μ S/cm; T^a = 15,6 °C; pH= 7,47.

Final del Escalón 4: CE= 1.697 μ S/cm; T^a = 15,2 °C; pH= 7,47.

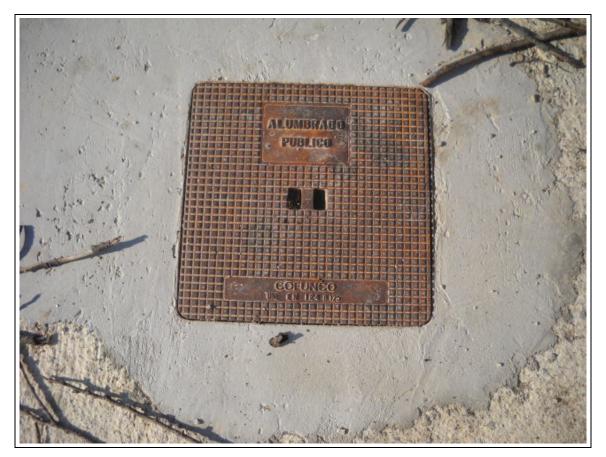
Detalle de la tapa (10/05/2012)

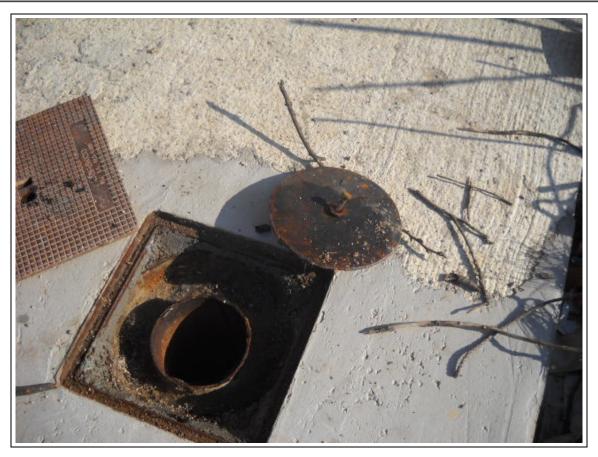
Sondeo abierto (10/05/2012)

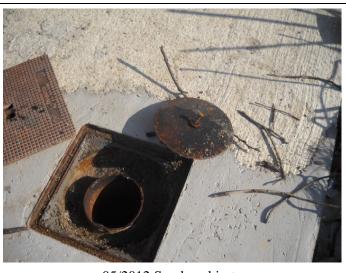
05/2012 Sondeo abierto
