*Inspección y Vigilancia de las Obras de Construcción de sondeos para la Adecuación de las Redes de Piezometría y Calidad de las Aguas Subterráneas. Cuenca del Ebro.*

CONFEDERACIÓN HIDROGRÁFICA DEL EBRO

## **INFORME PIEZÓMETRO DE CALATAYUD: 090.082.001**

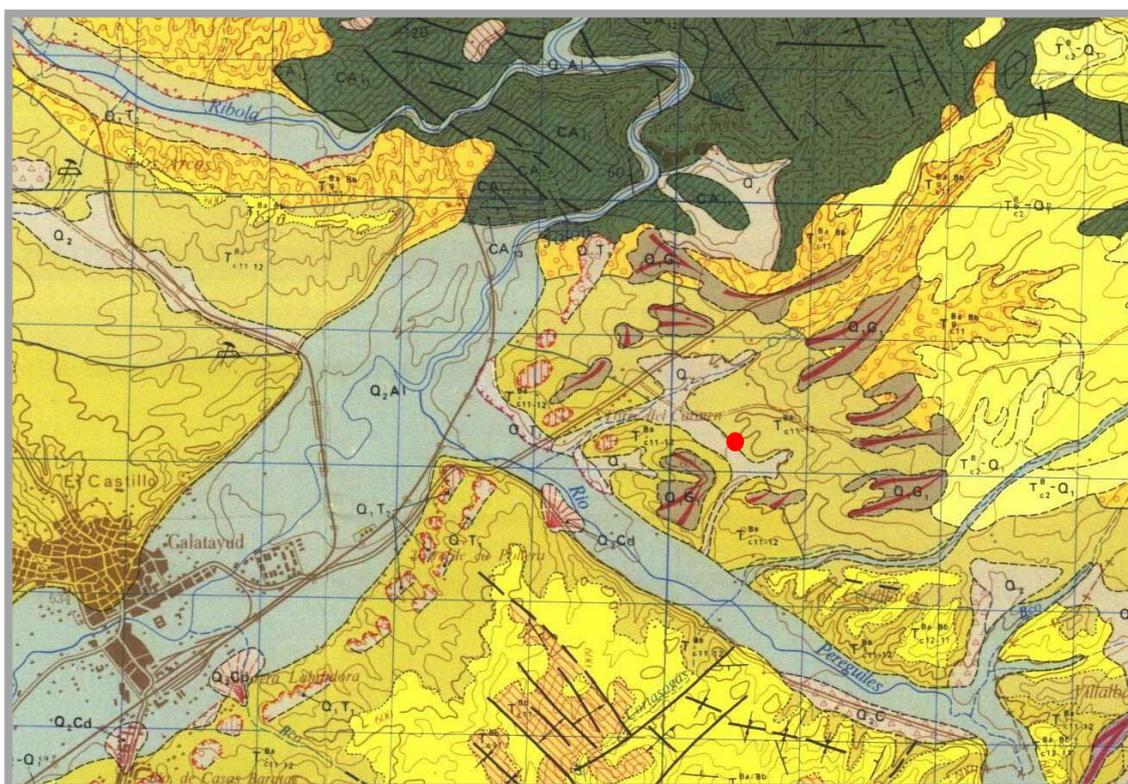
**Figura 3. Ubicación del piezómetro sobre la Cartografía Geológica MAGNA 1:50.000 (409) Calatayud.**

El sondeo se sitúa sobre las margas y calizas de la parte media de la depresión terciaria de Calatayud, cercanas al borde NE de la misma y a los depósitos, intermedios y proximales, formados por limolitas y lutitas con arenas y conglomerados, de edad Mioceno. Estos materiales se apoyan discordantemente sobre los materiales paleozoicos de las sierra de Vicort. La disposición de los materiales, en la zona del sondeo, es subhorizontal o con ligeros buzamientos hacia el NE de no mas de 5°.

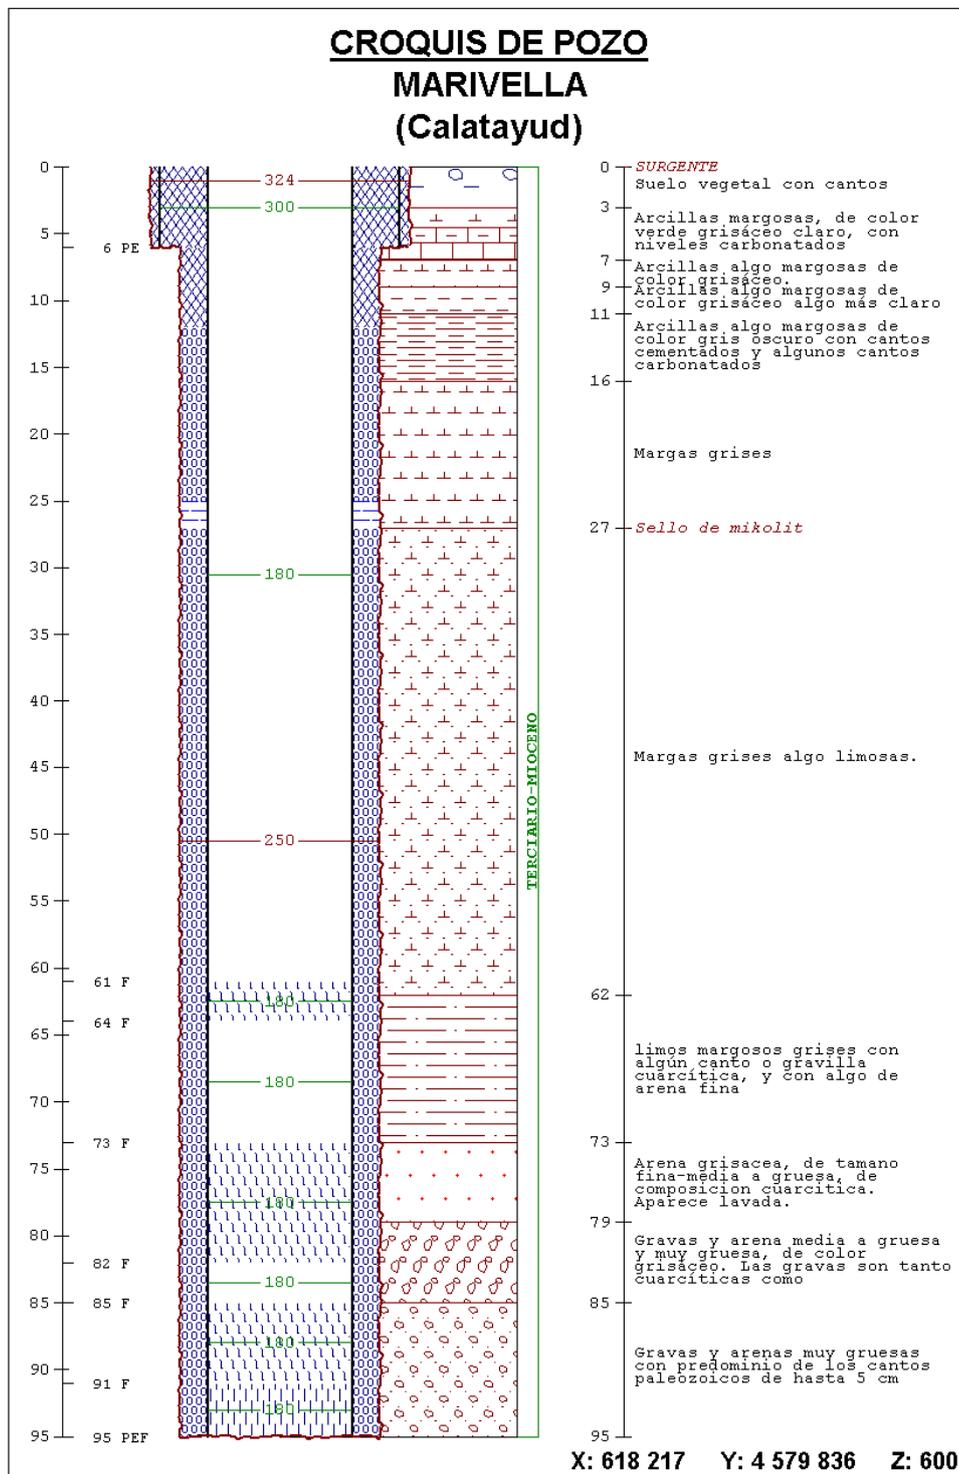
**Figura 4. Esquema constructivo con las características litológicas y la entubación realizada en el sondeo.**

En el croquis de la figura N° 4 se ilustran las características constructivas y litológicas del sondeo.

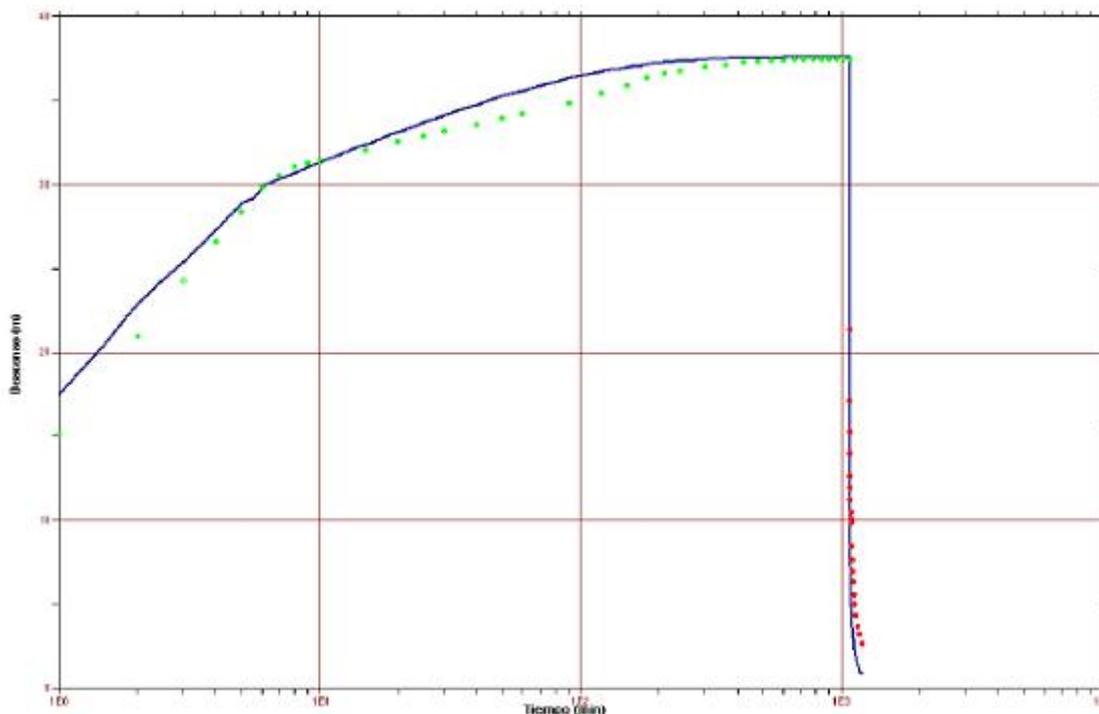
Con el **Pibe 2.0**, y mediante el método de Theis se obtienen unos valores de Transmisividad de **39.68** m<sup>2</sup>/día, con un coeficiente de almacenamiento de 0.01 y un radio eficaz de 0.00083, siendo necesario para

cuadrar los datos el ajustar únicamente los datos obtenidos a partir del minuto 6 del ensayo..

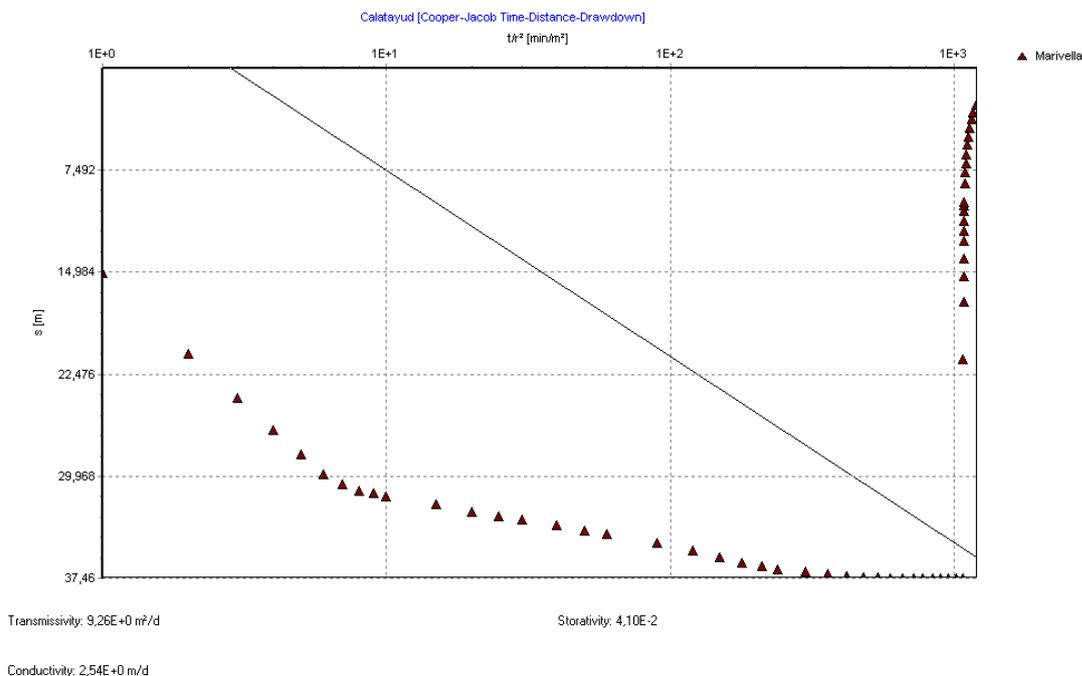
Estos resultados se han comprobado manualmente con ayuda de una aplicación realizada con una hoja Excel. Que da unos valores de transmisividad de entre **31,6 m<sup>2</sup>/día**.

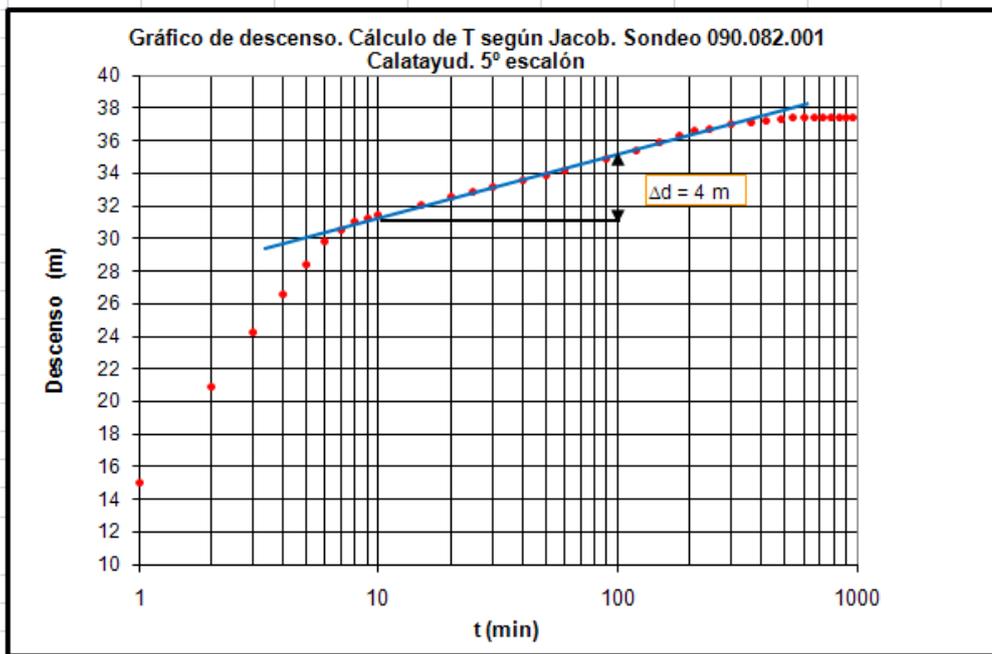
A modo de comprobación se ha interpretado también la recuperación del ensayo continuo con la formula de Theis, con una aproximación realizada con una hoja Excel, y se obtienen unos valores de transmisividad de **T: 15,8 m<sup>2</sup>/día** para la recuperación de ensayo continuo.

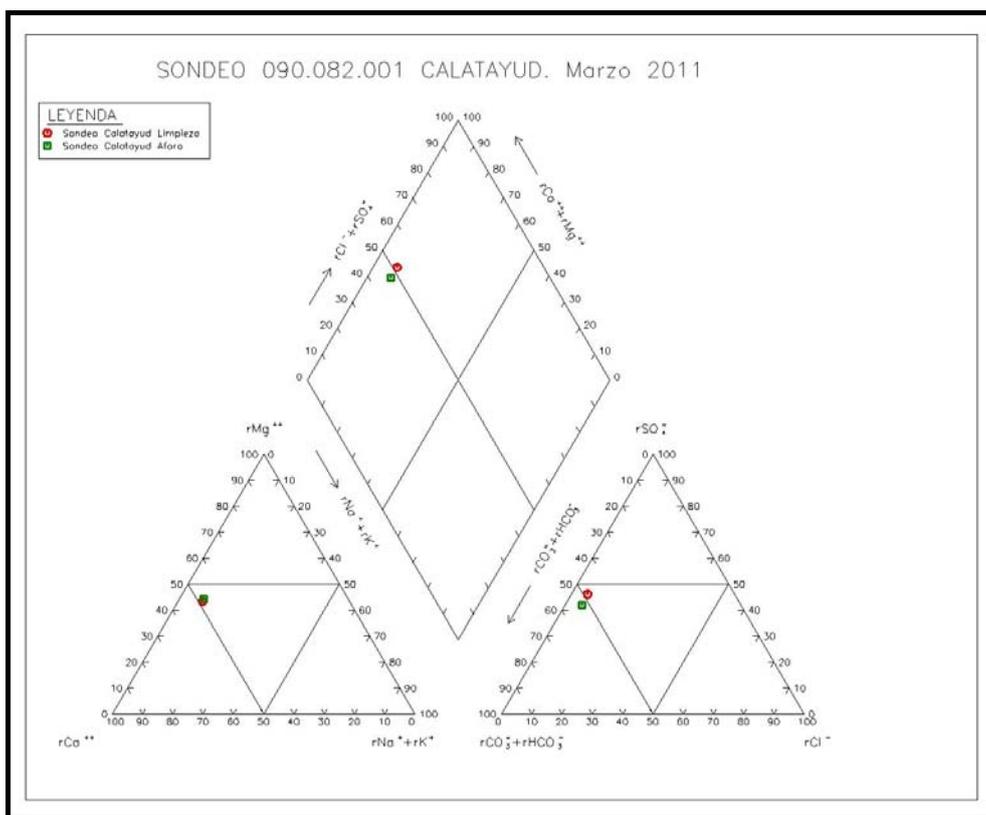
**Figura 5. Diagrama de Piper. Sondeo 090.082.001 Calatayud**

Según los valores de conductividad eléctrica es un agua de MINERALIZACIÓN MEDIA-BAJA, por su dureza se considera MODERADAMENTE DURA y por su composición, al final del aforo, se clasifica como AGUA BICARBONATADA CÁLCICO-MAGNÉSICA (según clasificación de Piper. en función de iones dominantes), con un contenido significativo en *sulfatos*, como se observa también en los diagramas de Stiff. Esta composición química es característica del acuífero terciario detrítico con influencia de intercalaciones de materiales más salinos (presencia de yesos).

La composición del agua tras la limpieza y el aforo es muy similar. Al final del aforo disminuye ligeramente el contenido en sulfatos, de modo que la facies representativa del acuífero es más bicarbonatada. De las dos muestras tomadas tras el aforo, no se ha tenido en cuenta la que le corresponde un mayor error de análisis y un contenido más bajo en calcio.

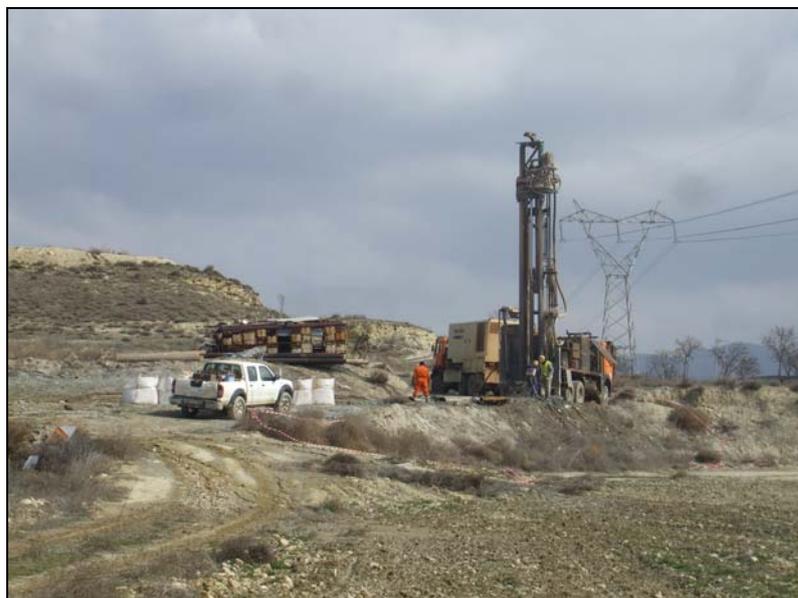
*Imagen 1. Vista general del sondeo de Calatayud.*

Se produce el traslado desde Cariñena y la llegada de la máquina de perforación a las 10:00 h aproximadamente. El equipo de perforación está compuesto por una Máquina FDO 400 con capacidad de tiro de 60 toneladas, montada sobre camión 4 x 4; y un compresor IR 1170 25/33.

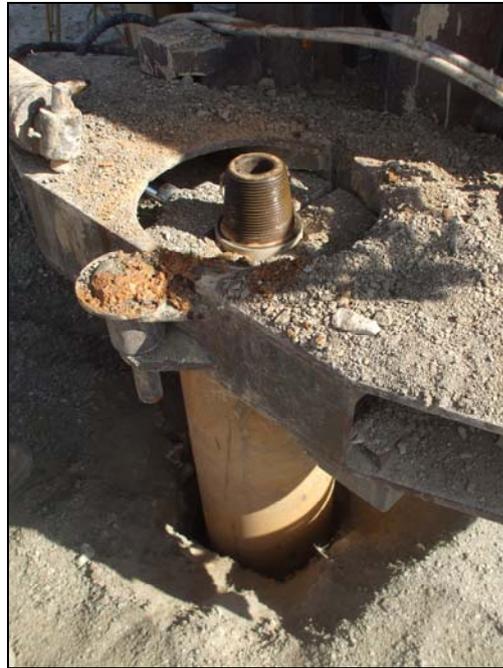
*Imagen 2. Perforación por el interior del emboquille.*

Se inician los trabajos de perforación, una vez ubicado el equipo, mediante la perforación del emboquille, con un diámetro de 324 mm y una profundidad de 6 m. A continuación se coloca la tubería de emboquille, de 6 m de longitud y un diámetro de 300 x 5 mm.

A las 11:30 h, se continúa con la perforación por el interior del emboquille con el martillo de 246 mm. A las 12:00 h, se llevan perforados un total de 20 m, y se aprecia cierta humedad en los materiales perforados.

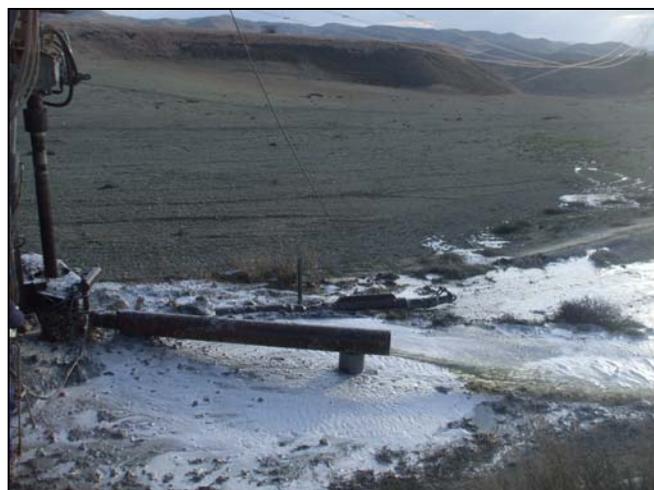
*Imagen 3. Perforación del sondeo.*

A las 17:30 h, se llevan perforados 91 m, y hasta las 18:10 h no se alcanza la profundidad aproximada de 95 m, momento en el que el sondista jefe comenta que no es posible seguir avanzando. Se plantean una serie de alternativas, que son discutidas con la asistencia técnica y dirección de obra, y finalmente se opta por dar por finalizada la perforación.

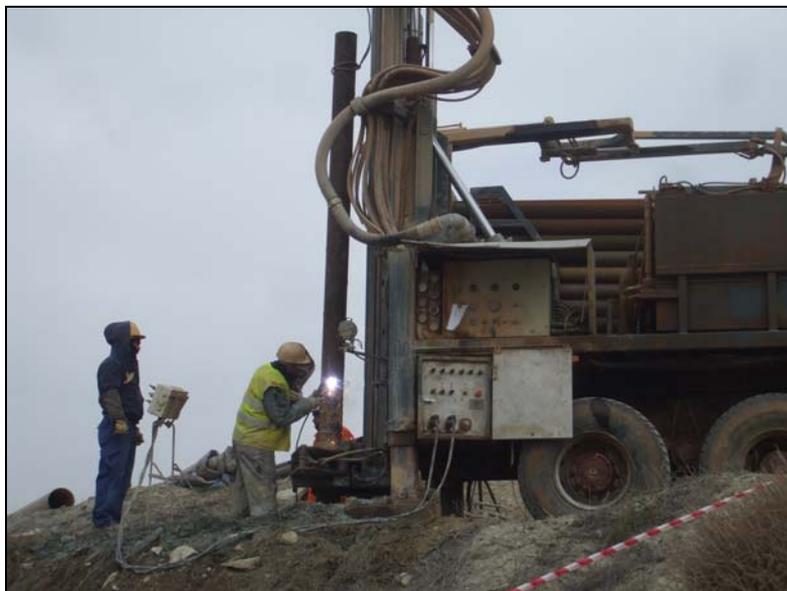
*Imagen 4. Labores de entubación del sondeo.*

En total, la entubación final está constituida por 94 m de tubería metálica en chapa de acero de 180 x 4 mm, de los cuales 76 m corresponden a tubería ciega (3 de los cuales se han ranurado) y 18 m corresponden a filtro puentecillo.

Una vez terminada la testificación se comienza con las labores de entubación del sondeo siguiendo el diseño propuesto.

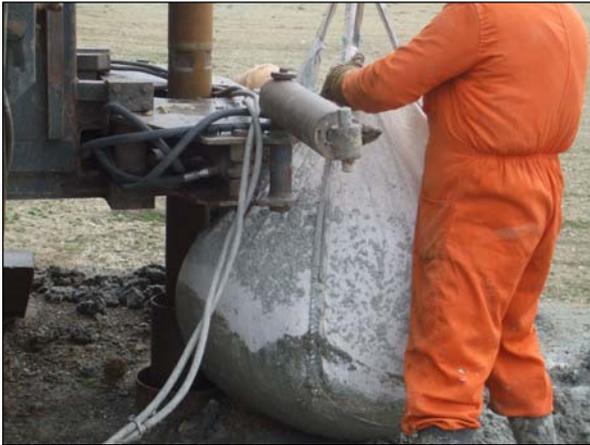
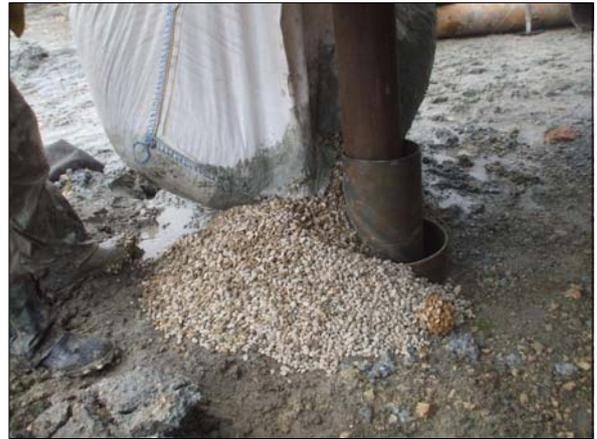
*Imágenes 5 y 6. Engravillado del sondeo.*

A las 17:20 h, se comienza a meter la gravilla controlándose la profundidad que alcanza la misma, ya que se tiene pensado que cuando ésta se encuentre entre los 25-30 m, se coloque un sello de arcilla bentonítica (mikolit). Al tiempo, se realiza la limpieza del sondeo para asegurar el correcto asentamiento del empaque de gravas. Al alcanzarse la profundidad de 27 m, se realiza el vertido de 3 sacos de mikolit, y se continúa con la limpieza mientras la bentonita adquiere sus propiedades sellantes.

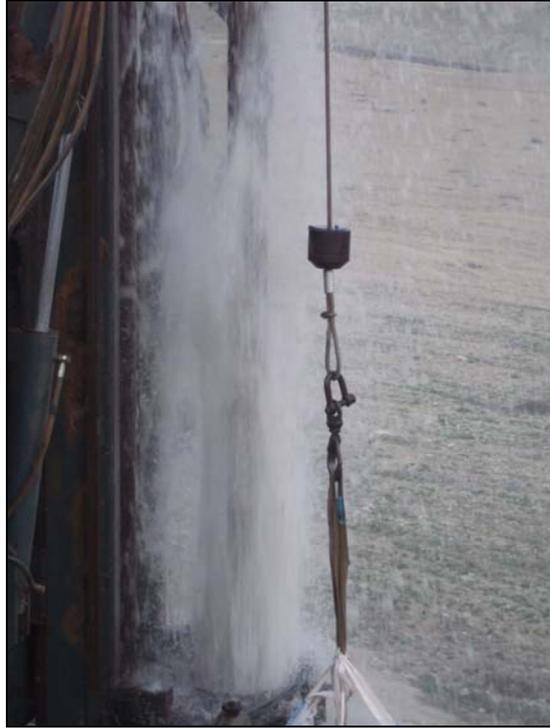
*Imágenes 8. Realización de limpieza.*

A las 19:30 h, se termina con la limpieza del sondeo mediante el empleo de aire comprimido. Se ha tomado una muestra de agua en la que se han medido los siguientes parámetros *in situ*: conductividad (CE) = 610  $\mu\text{S}/\text{cm}$ ; temperatura ( $T^{\text{a}}$ ) = 17,7 ° C y pH= 7,61. También se ha tomado una muestra para su posterior ensayo en el laboratorio.

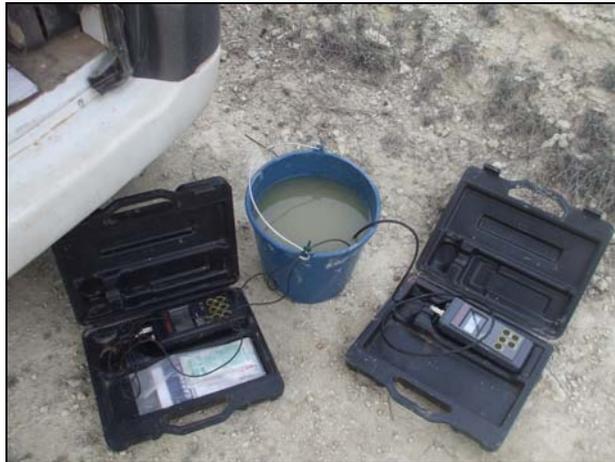
*Imagen 9. Medida de parámetros in situ.*

También se ha tomado una muestra para su posterior ensayo en el laboratorio.

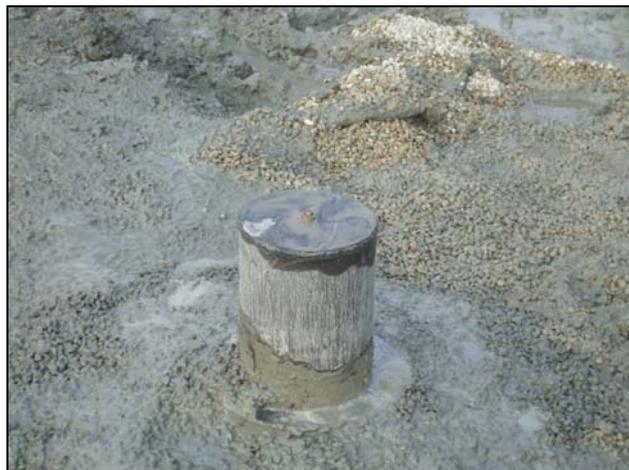
*Imagen 10. Aspecto del cierre provisional del sondeo de Calatayud.*

La jornada laboral comienza a las 8:00 h con el engravillado y cementado del resto del anular, hasta la boca del sondeo. A continuación se lleva a cabo el cierre provisional del sondeo mediante la colocación de una tapa metálica en la parte superior de la tubería. Normalmente en esta tapa se deja un agujero para poder realizar medidas de nivel piezométrico, pero como en esta ocasión se sospecha que el sondeo puede ser surgente, se ha dejado un tapón roscado en el centro de la tapa.

Antes de colocar la tapa se ha medido el nivel y éste se encontraba a 0,70 m.

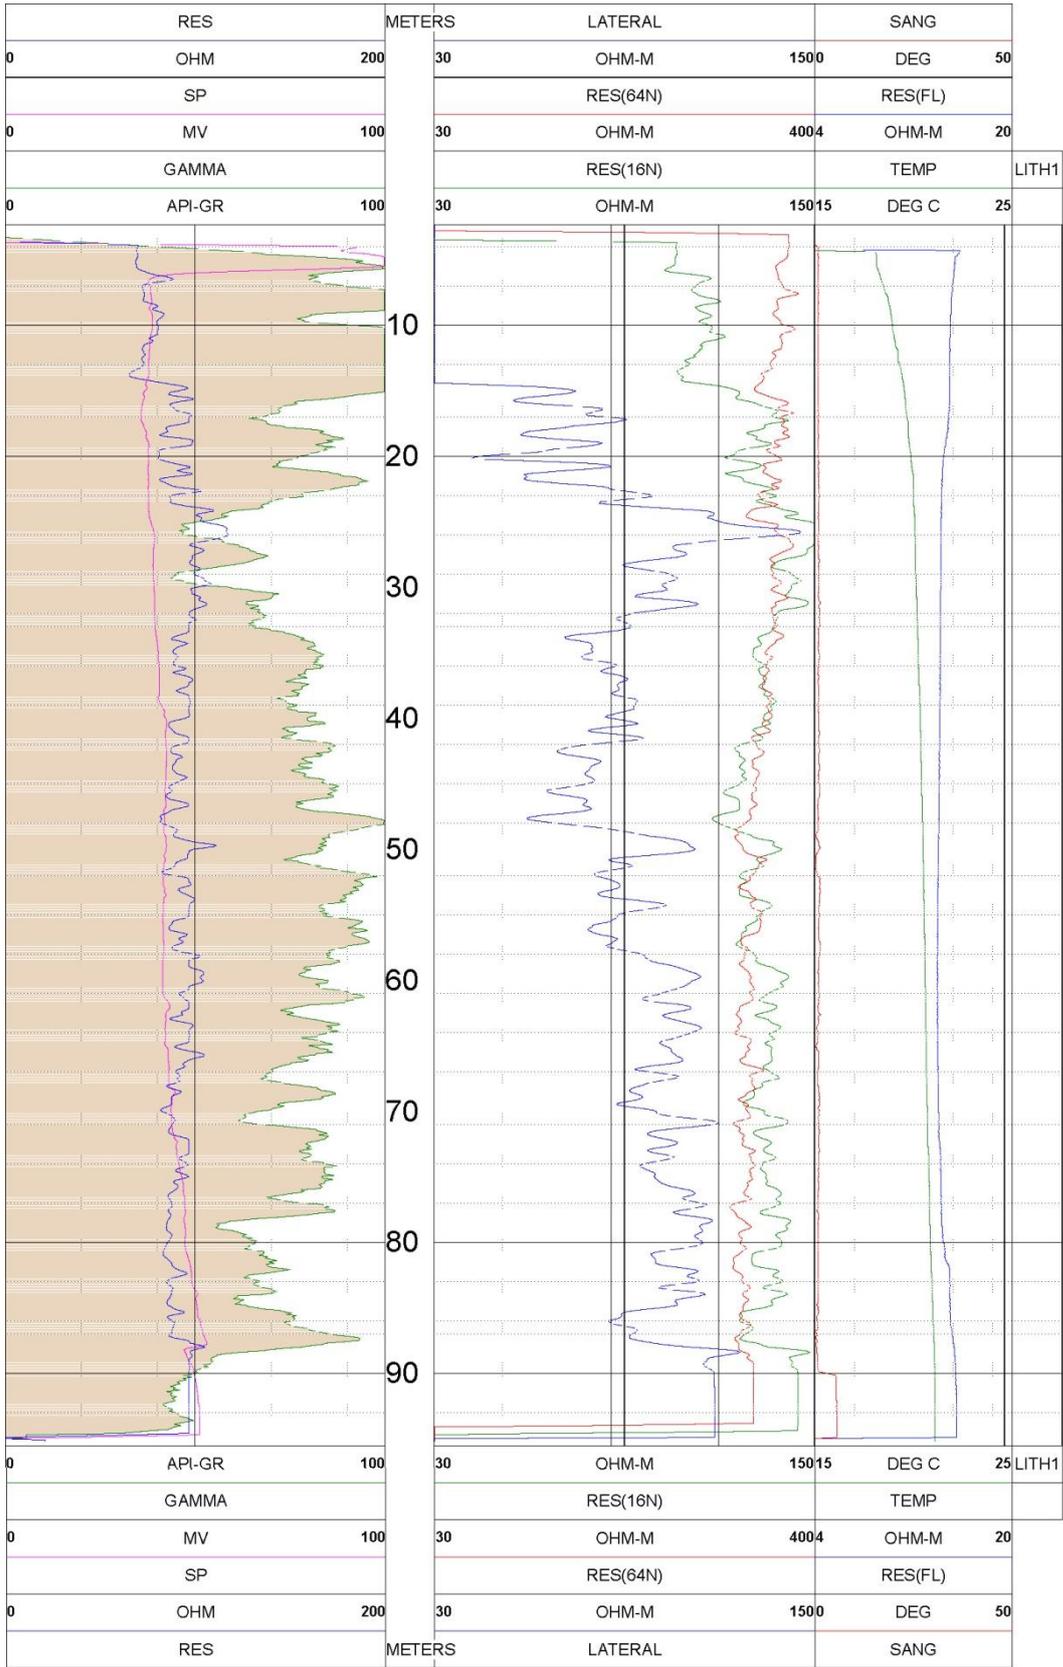
# PLAN VIEW COMPU-LOG DEVIATION

CLIENT:  
LOCATION: CALATAYUD  
HOLE ID: CALATAYUD  
DATE OF LOG: 03/02/11  
PROBE: 9144A 1243

SCALE: 1 M/CM  
TRUE DEPTH: 94.86 M  
AZIMUTH: 261.9  
DISTANCE: 0.6 M  
+ = 50 M INCR  
○ = BOTTOM OF HOLE

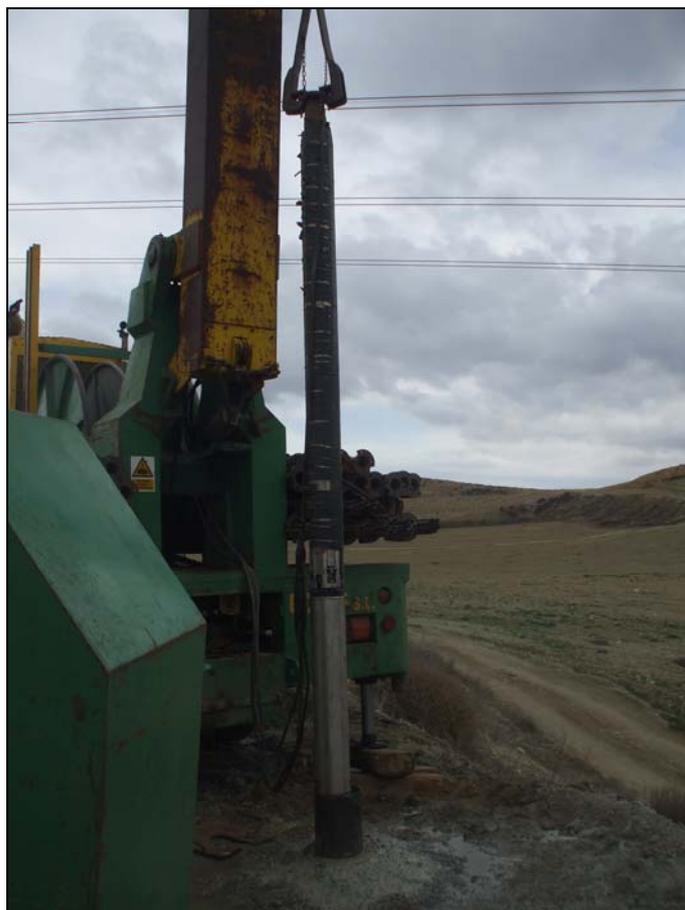
*Imagen 2. Bomba instalada para el ensayo de bombeo.*

Llegada del equipo de aforos, a fecha 14 de marzo de 2011, al sondeo a las 13:10 horas. La maquinaria está formada por un equipo de aforo, con un grupo generador marca Mecc Alte de 250 KVA, motor Fiat Alfo de 400 CV y una tubería de impulsión de 70 mm de diámetro. Se utiliza una bomba Saturn modelo 6SS – 60/14 con una potencia de 50 CV situada a 82 m de profundidad.

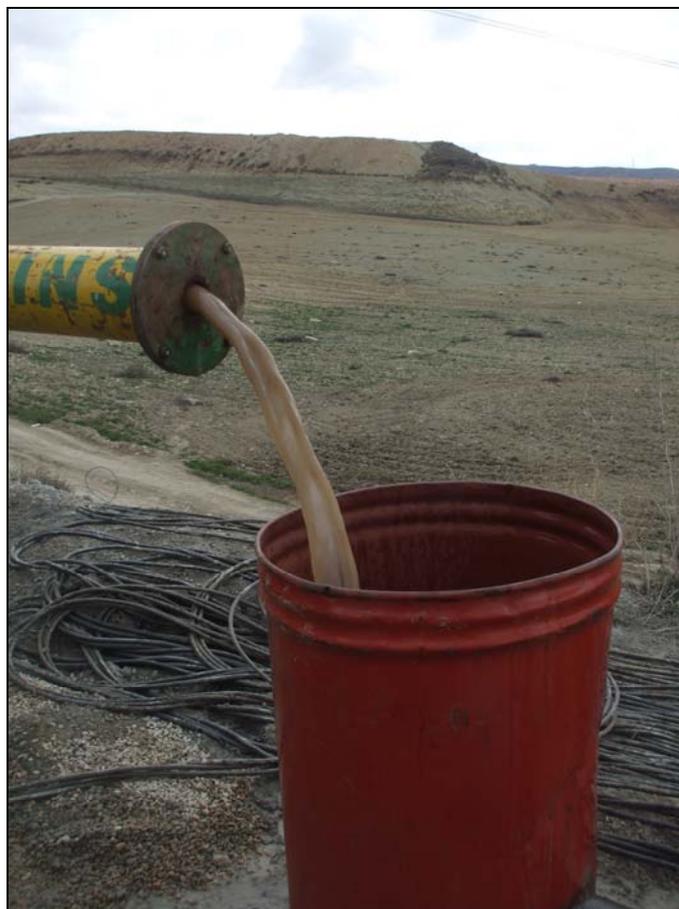
*Imagen 5. Caudal extraído durante el primer escalón.*

este escalón ha sido de aproximadamente 6,30 m, ya que el nivel inicial antes de comenzar a bombear estaba por encima de la parte superior de la tubería (surgente), y el nivel al final de este escalón se encuentra a 6,00 m. El nivel se ha estabilizado.

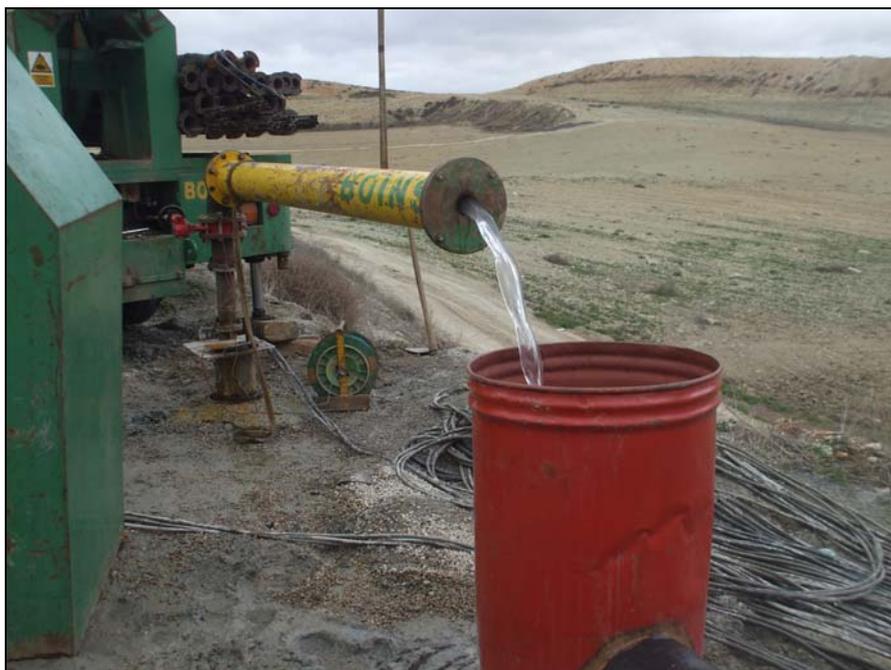
*Imagen 6. Caudal extraído durante el segundo escalón.*

Da comienzo a las 19:00 h, y acaba a las 20:00 h, teniendo una duración de 60 minutos y con un caudal de 2 l/s. Comienza con el nivel a 6,00 m, y finaliza en 8,92 m, con lo que el descenso observado es de 2,92 m. El nivel se ha estabilizado, por lo que se decide aumentar el caudal a extraer.

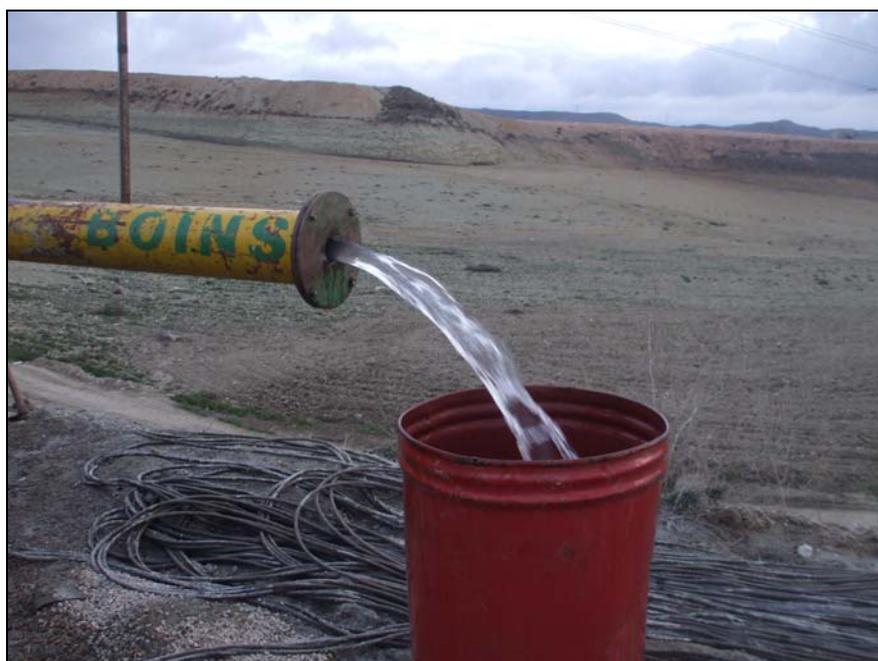
*Imagen 7. Caudal extraído durante el tercer escalón.*

Se extrae un caudal de 5 l/s, y tras una hora, a las 21:00 h, al observar la estabilización del nivel dinámico, a la profundidad de 20,26 m, se da por finalizado este escalón y se aumenta el caudal a extraer. El descenso observado durante este escalón ha sido de 11,34 m.

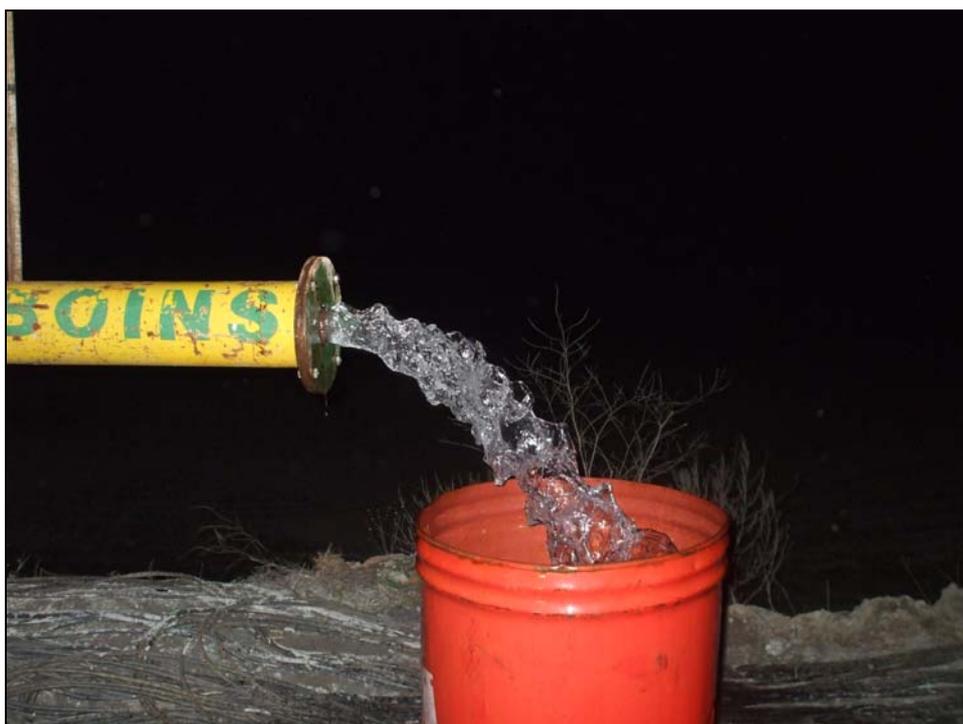
*Imagen 8. Caudal extraído durante el cuarto escalón.*

Da comienzo a las 21:00 h, y acaba a las 23:00 h, teniendo una duración de 120 minutos y con un caudal de 8 l/s. Comienza con el nivel a 20,26 m, y finaliza en 39,00 m, con lo que el descenso observado es de 18,74 m.

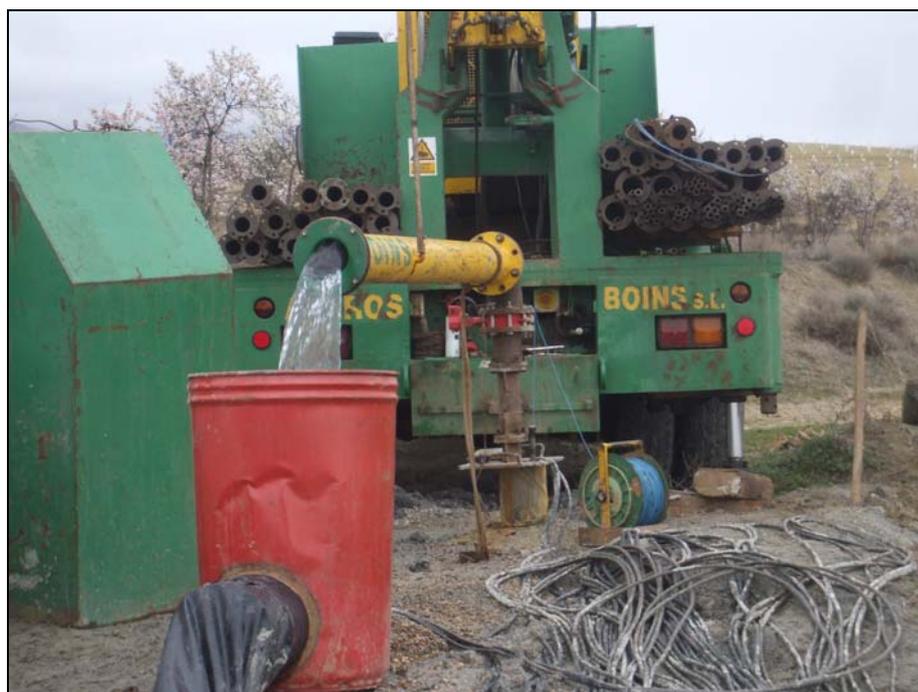
**Imagen 9.** Caudal extraído durante el sexto escalón (escalón de larga duración).

A las 00:00 h del 15/03/2011 da comienzo el escalón de larga duración con un caudal a extraer de 8 l/s. El descenso observado durante el desarrollo de este escalón ha sido de 37,46 m, ya que el nivel inicial antes de comenzar a bombear era de 3,65 m, y el nivel al final de este escalón se encuentra a 41,11 m. La duración de este escalón ha sido de 1.080 minutos (18 horas).

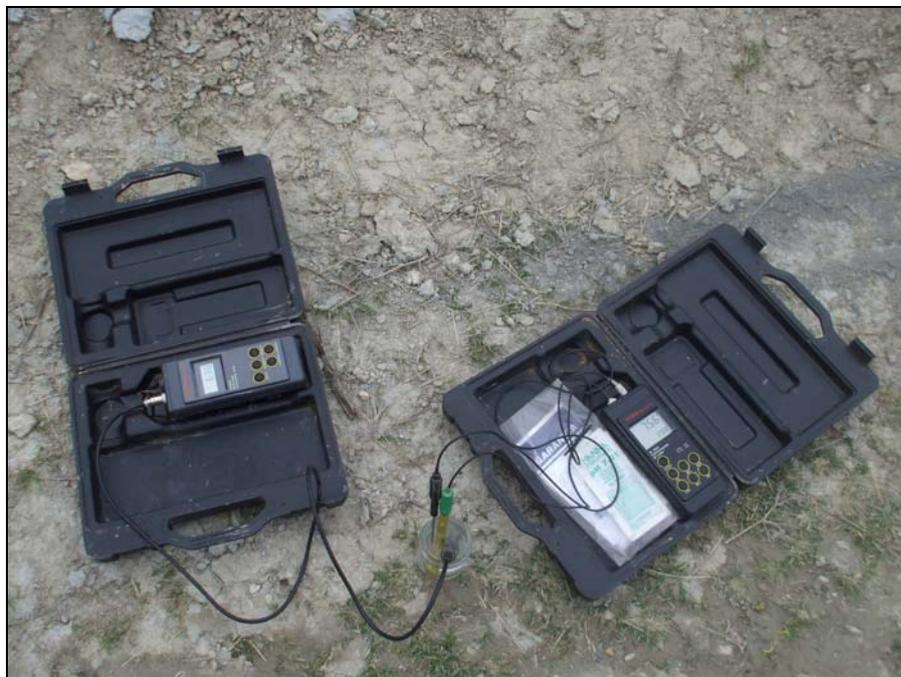
**Imagen 10.** Realización de medidas *in situ*.

Medio del Escalón 5: CE= 643  $\mu\text{S/cm}$ ;  $T^a$  = 19,6 °C; pH= 7,47.

Final del Escalón 5: CE= 641  $\mu\text{S}/\text{cm}$ ;  $T^a = 19,7\text{ }^\circ\text{C}$ ; pH= 7,48.

También se ha tomado una muestra de agua para su posterior ensayo en el laboratorio antes de finalizar el último de los escalones.

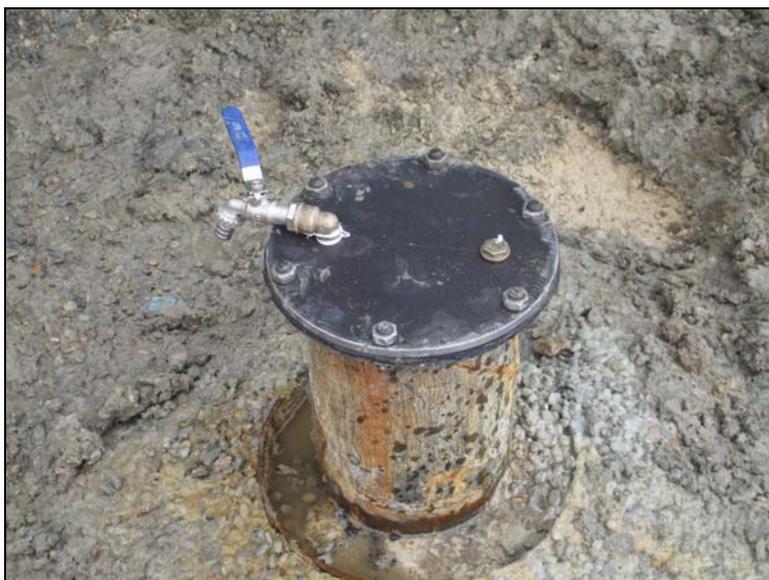
**Imagen 11.** Colocación de tapa estanca.

También se ha colocado una tapa estanca en la que se ha colocado un grifo para poder tomar muestras de agua directamente, sin necesidad de abrir la tapa, y se ha dejado un tapón en cuyo lugar irá colocado un manómetro para poder medir la presión que ejerce el agua.

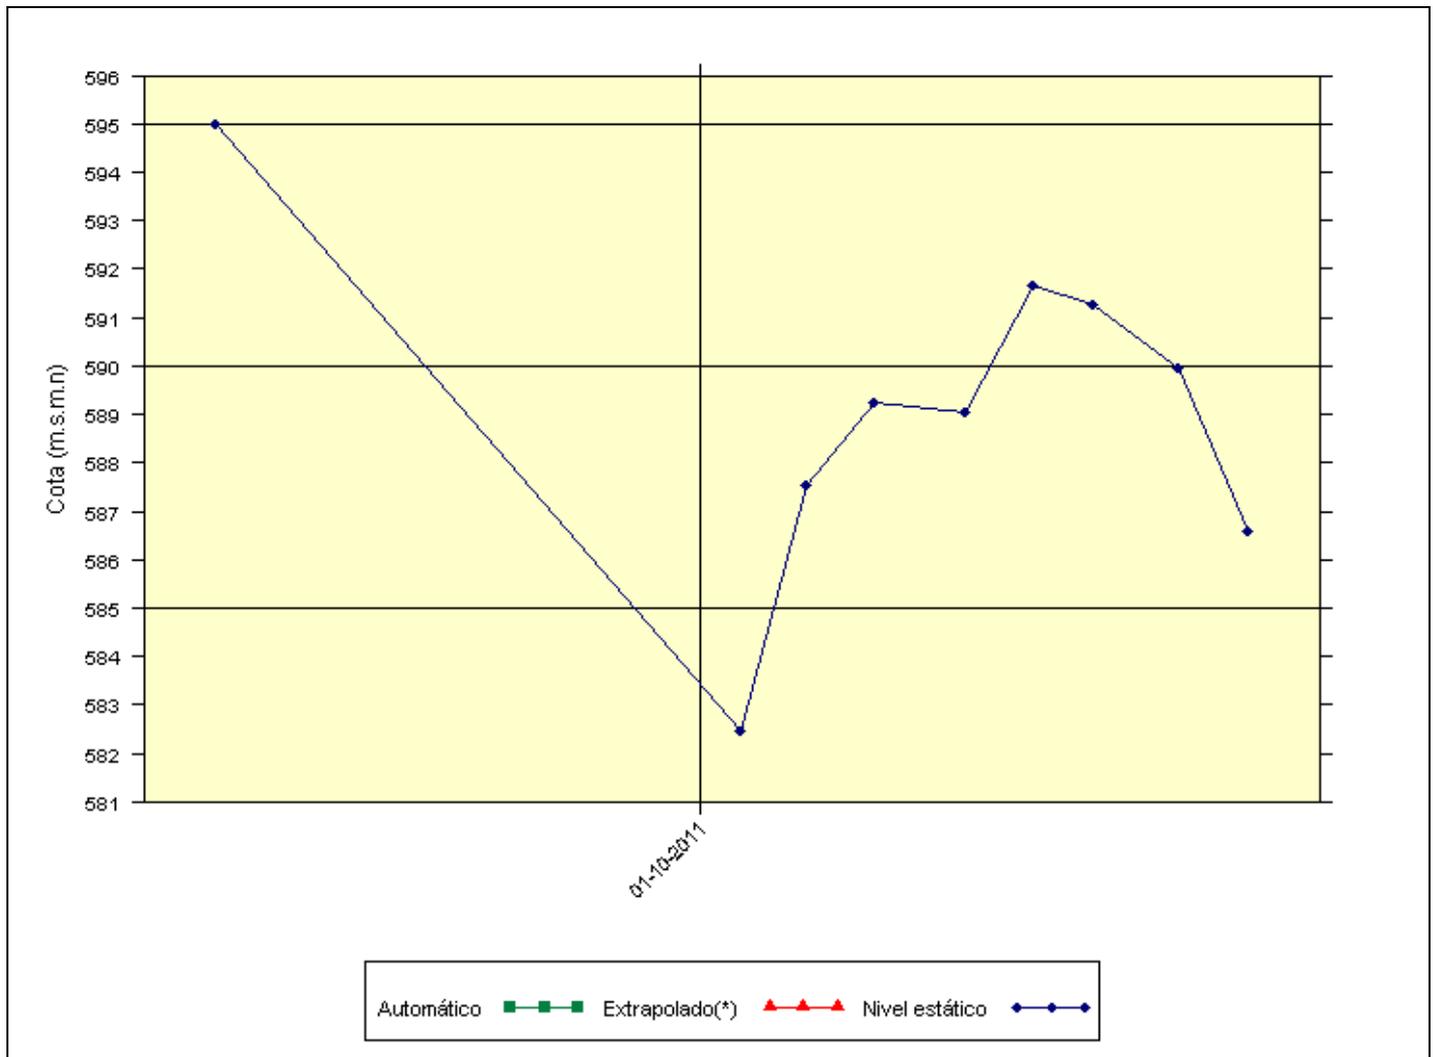
**HIDROGRAMA NIVEL 1: conglomerados terciarios**

**ESTADÍSTICA PIEZOMÉTRICA NIVEL 1: conglomerados terciarios**

Nº de medidas	Máximo	Mínimo	Rango de Oscilación	Media	Desviación típica
9	12.55	0	12.55	5.8044	3.5336
