Inspección y Vigilancia de las Obras de Construcción de sondeos para la Adecuación de las Redes de Piezometría y Calidad de las Aguas Subterráneas. Cuenca del Ebro.

CONFEDERACIÓN HIDROGRÁFICA DEL EBRO

INFORME PIEZÓMETRO DE CARIÑENA: 090.077.001

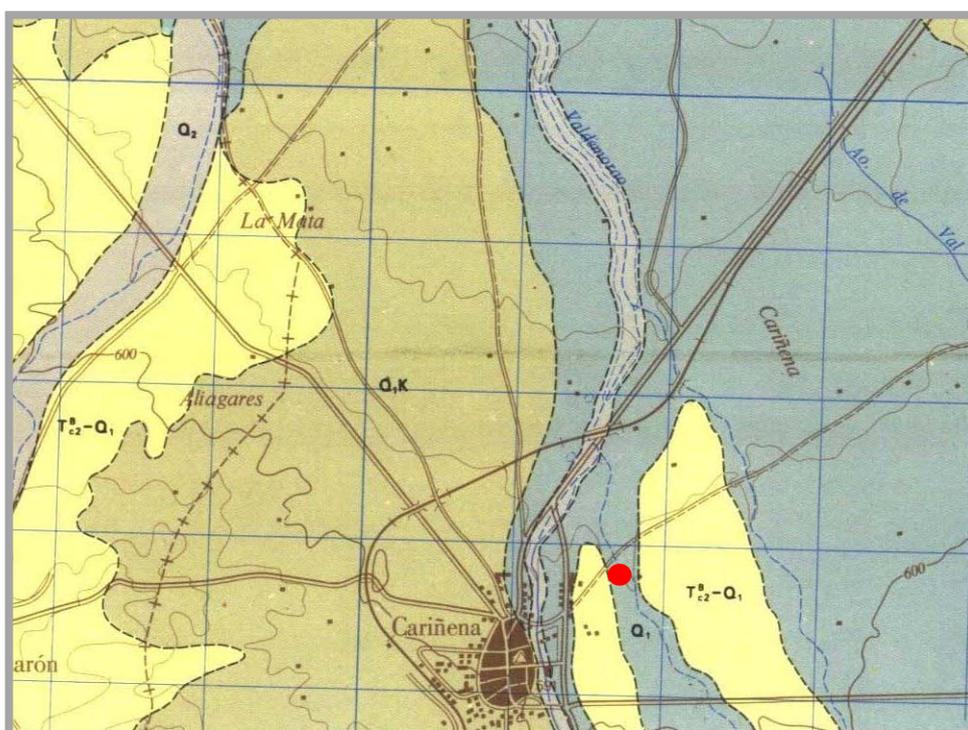
Figura 3. Ubicación del piezómetro sobre la Cartografía Geológica MAGNA 1:50.000 (410) La Almunia.

Desde el punto de vista geológico, el sondeo se ubica sobre las arcillas y niveles conglomeráticos de los depósitos pliocuaternarios del margen de la Cuenca del Ebro y situados en los márgenes de la cordillera ibérica: sierras de Algairén y del Vicort. Estos materiales se disponen con suaves buzamientos, correspondientes a la antiguas superficies de depósito de los mismos hacia el Norte y Noreste y discordantes sobre los materiales terciarios de facies detríticas: lutitas arenas y conglomerados.

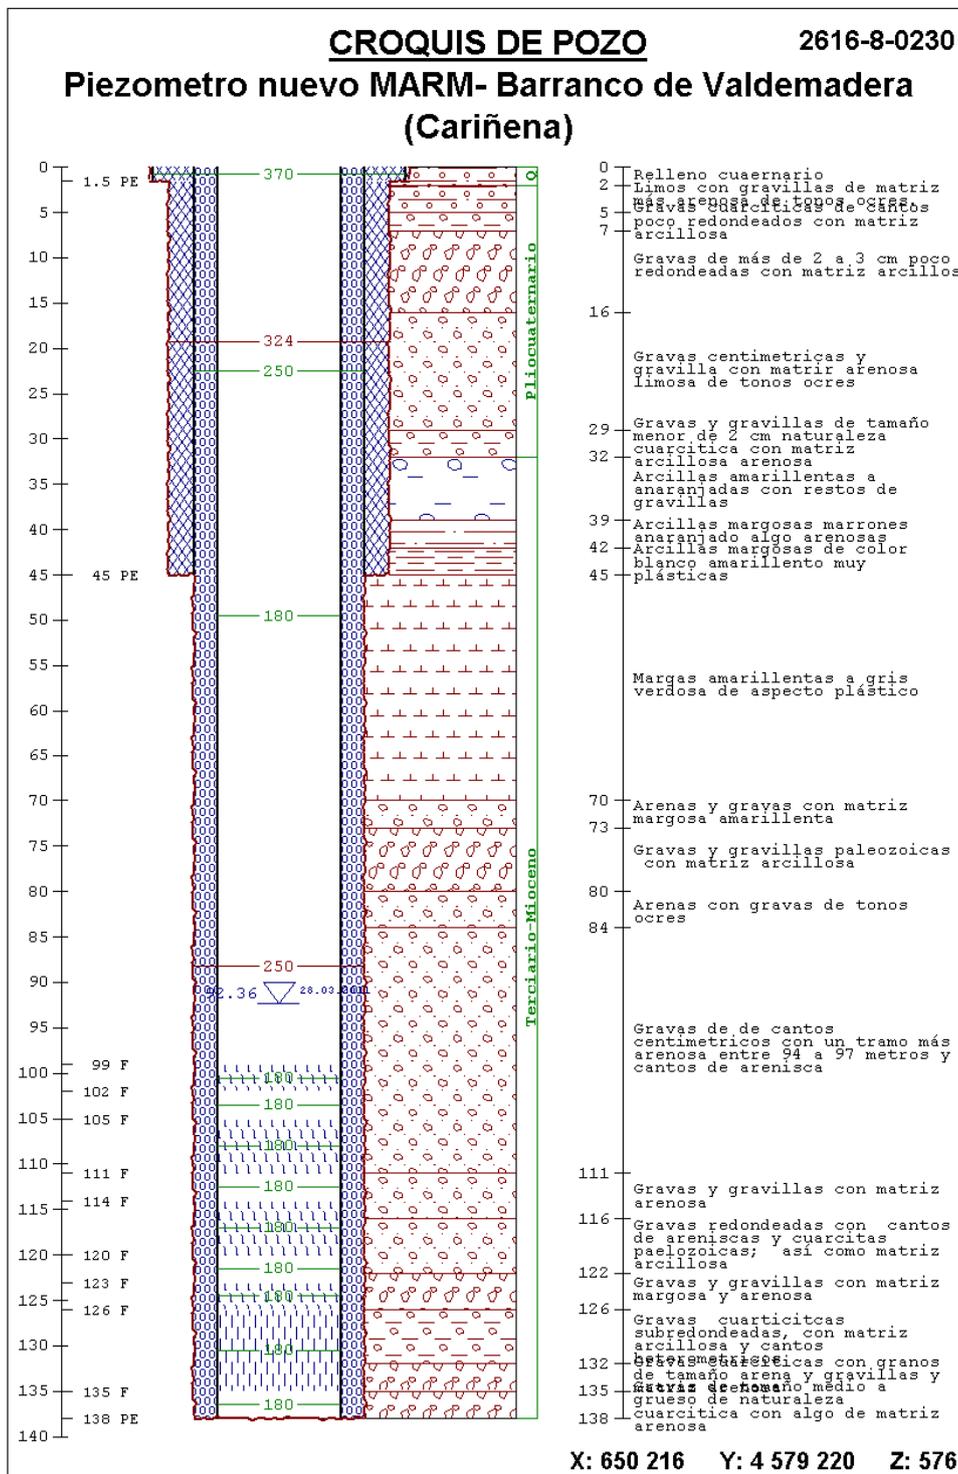
Figura 4. Esquema constructivo con las características litológicas y la entubación realizada en el sondeo.

Para terminar la adecuación del piezómetro, en la cabeza del sondeo se coloca una arqueta antivandálica que se protege mediante un dado de hormigón de 1m² de base x 0.7 m de altura.

En el croquis de la figura Nº 4 se ilustran las características constructivas y litológicas del sondeo.

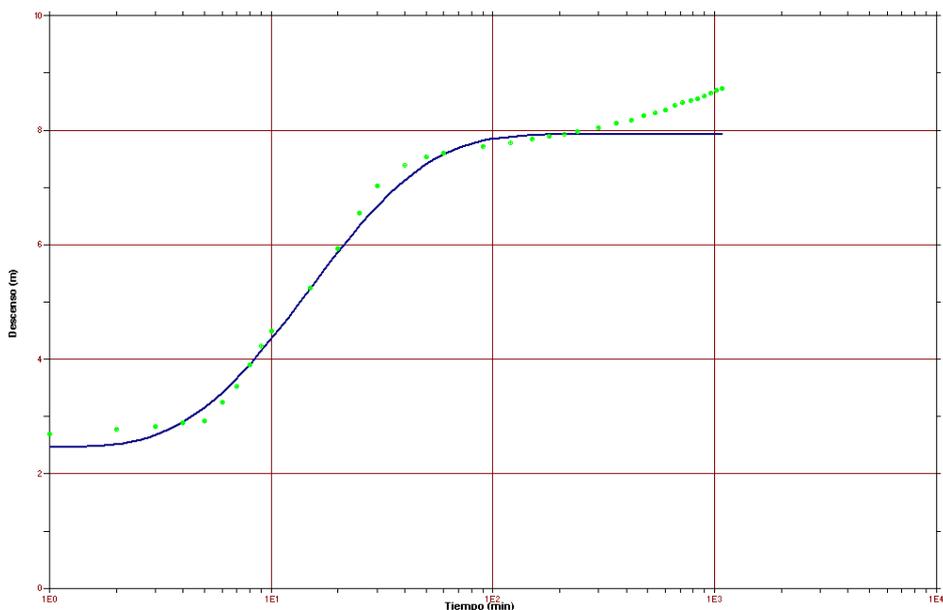
Con el **Pibe 2.0**, y mediante el método de Hantusch se obtienen unos valores de Transmisividad de **2.676 m²/día**, con un coeficiente de almacenamiento de 0.01 y un radio eficaz de 2.145 con una relación r/B 0.8406. Con el siguiente Grafico de evolución que muestra cierta similitud con el gráfico observado de los datos.

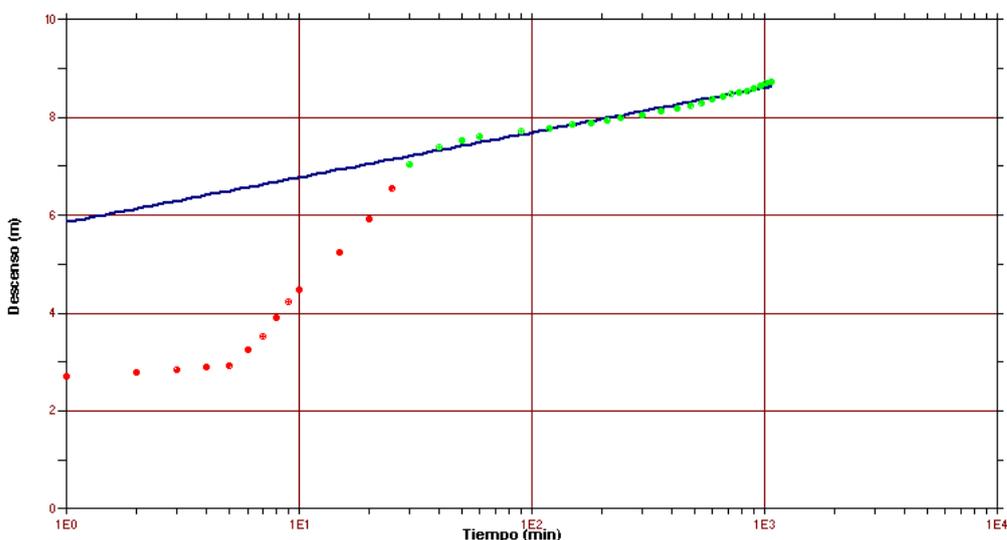
Con el **Pibe 2.0**, y mediante el método de Theis se obtienen unos valores de Transmisividad de **34.55 m²/día**, con un coeficiente de almacenamiento de 0.01 y un radio eficaz de 0.0015 con una relación r/B 0,05, siendo necesario para cuadrar los datos el ajustar únicamente los datos obtenidos de los últimas horas del ensayo de bombeo.

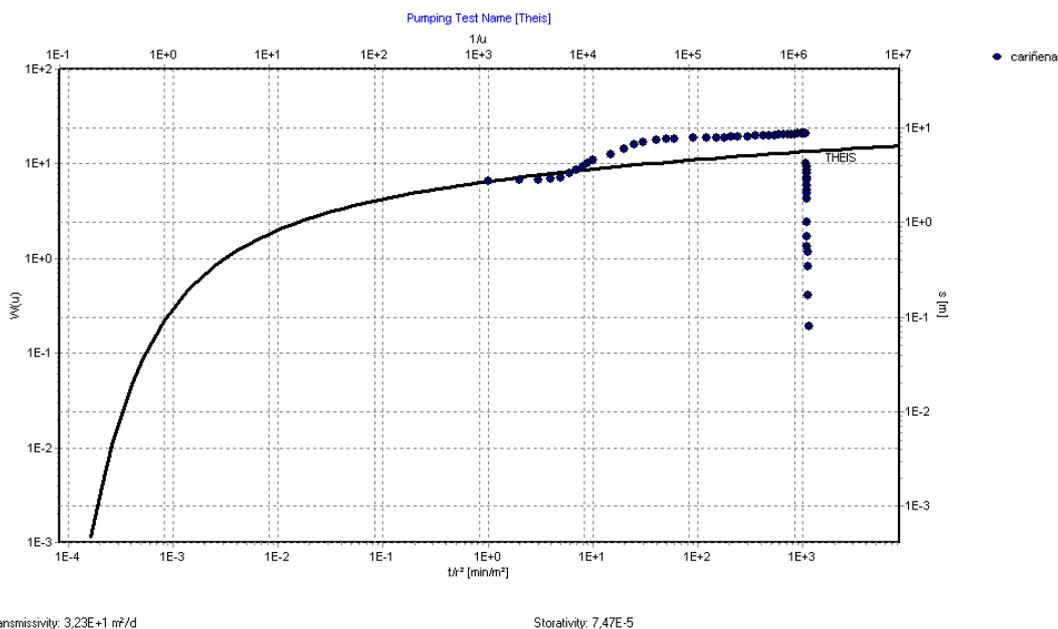
Con el **Aquifer-Test v.3.5** los valores obtenidos para el ensayo continuo, con la formula de Theis, se obtiene una transmisividad de **T: 32,3 m²/día**, con un coeficiente de almacenamiento de 7.4×10^{-5} , Cuya grafica es la siguiente.

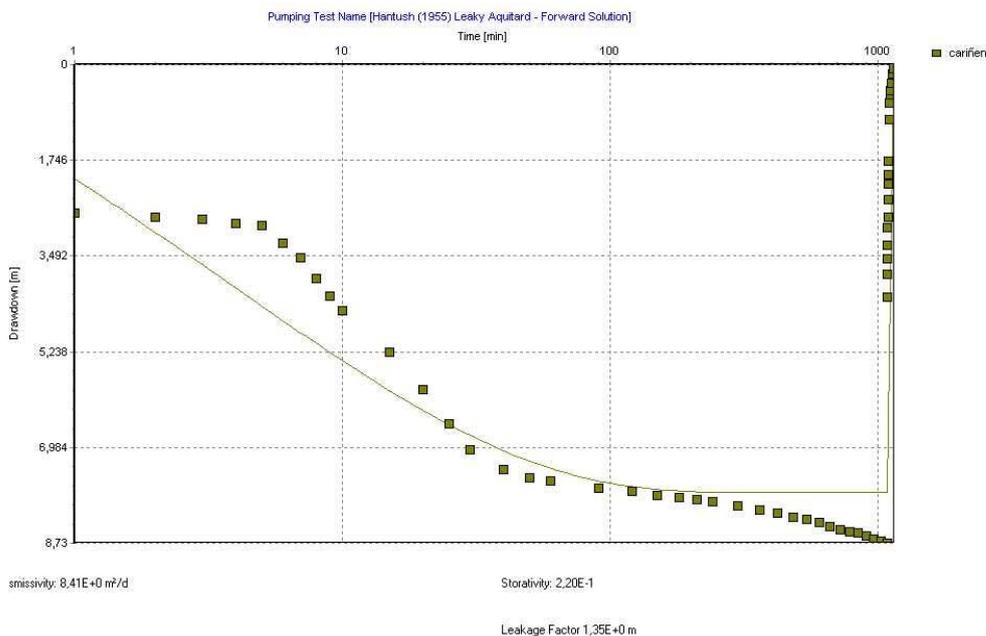
Usando la ecuación de Hantusch también con el software **Aquifer-Test v.3.5** los valores son diferentes dando una transmisividad menor de **8,41 m²/día**.

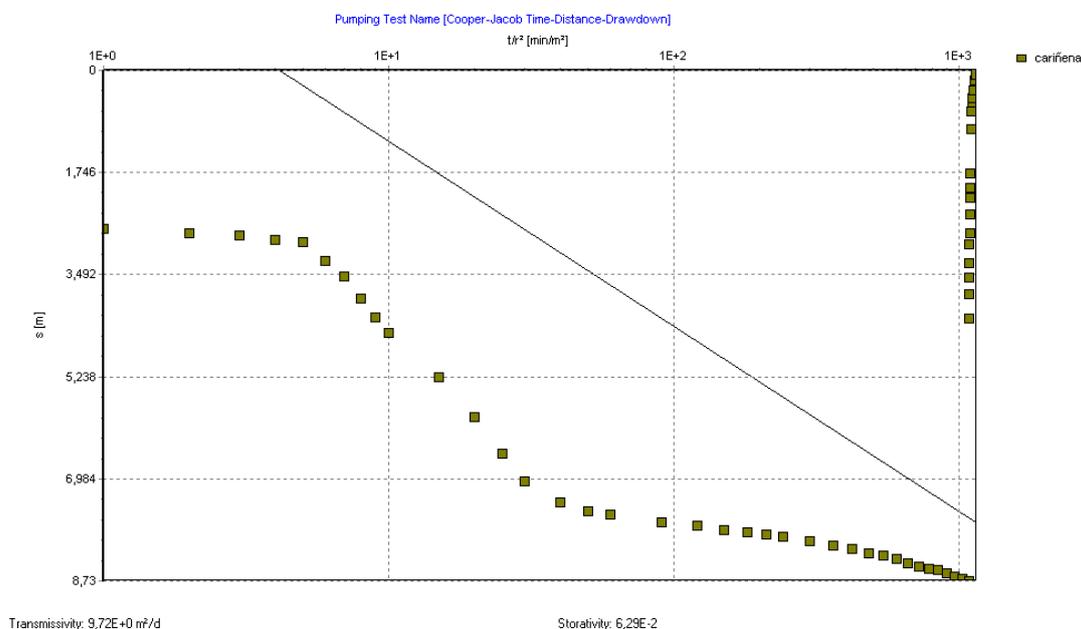
Usando la simplificación de Cooper-Jacob de la ecuación de Theis se obtienen unos valores de transmisividad de **T: 9,72 m²/día**. Y un coeficiente de almacenamiento de 0,00629

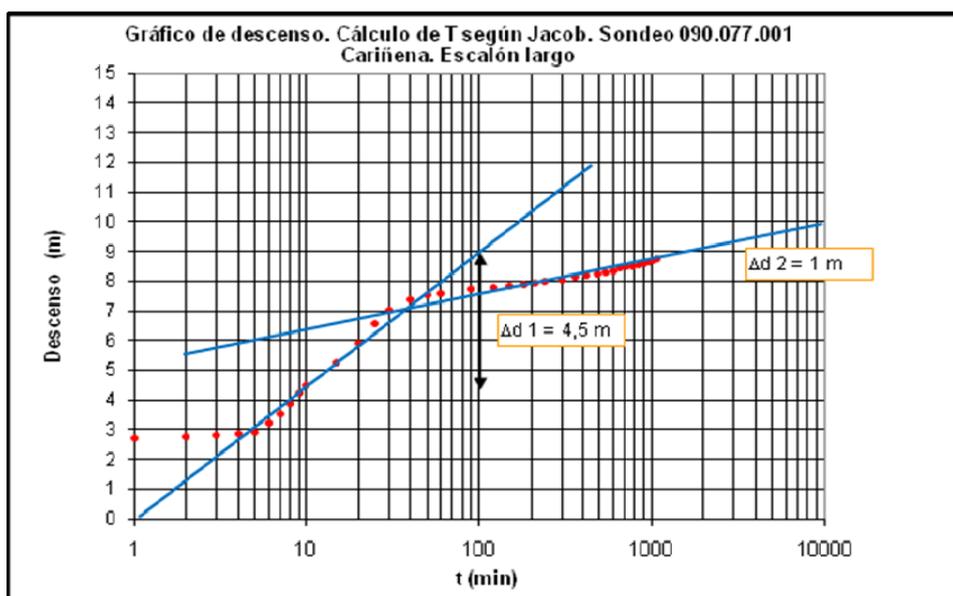
Estos resultados se han comprobado manualmente con ayuda de una aplicación realizada con una hoja Excel. Que da unos valores de transmisividad de entre **7 y 31,6 m²/día** en función del tramo de la curva que se interprete.

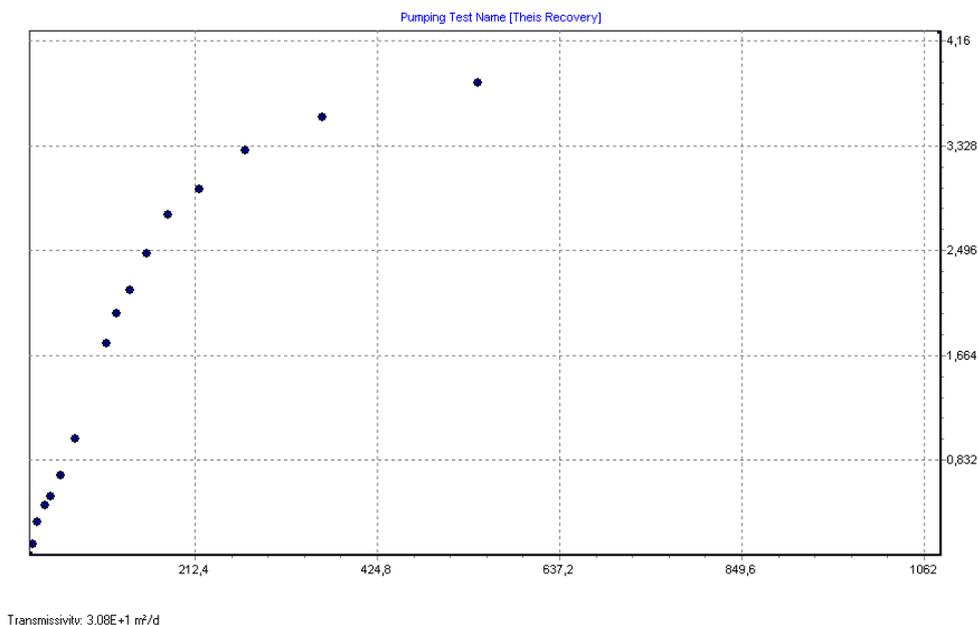
A modo de comprobación se ha interpretado también la recuperación del ensayo continuo con la fórmula de Theis. Obteniéndose un valor de transmisividad de **30,8 m²/día** con el programa **Aquifer-Test v.3.5**.

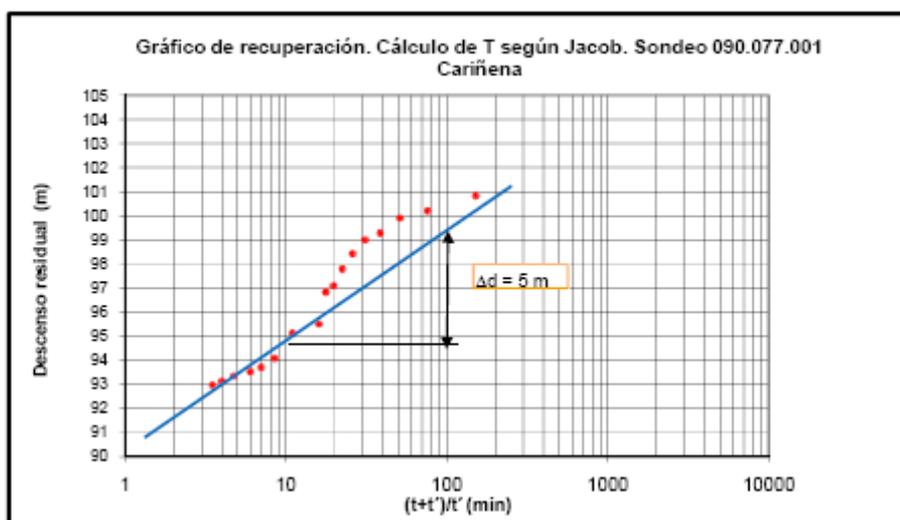
Esta recuperación se ha comprobado manualmente con una aproximación por Theis, realizada con una hoja Excel que ha dado unos valores de **T: 12,6 m²/día** para la recuperación de ensayo continuo.

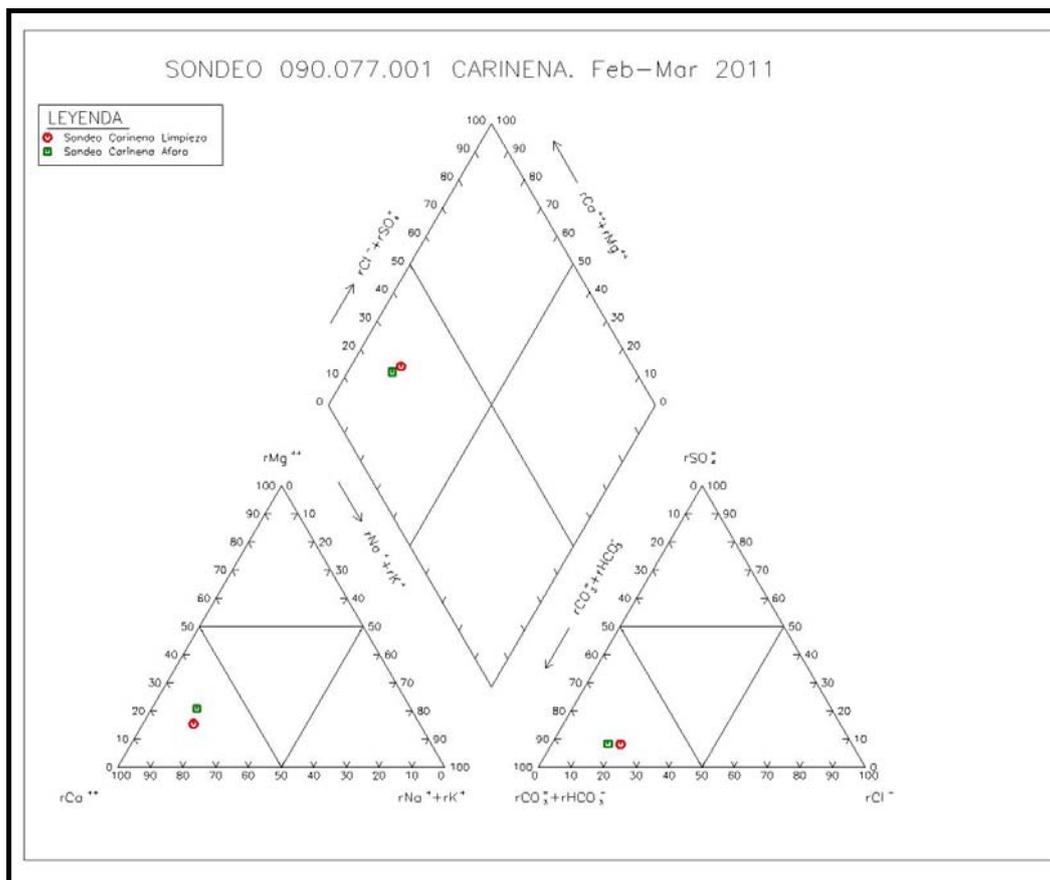
Figura 5. Diagrama de Piper. Sondeo 090.077.001 Cariñena

Según los valores de conductividad eléctrica es un agua de MINERALIZACIÓN MEDIA-BAJA, por su dureza se considera MODERADAMENTE DURA, y por su composición, se clasifica como AGUA BICARBONATADA CÁLCICA (según clasificación de Piper, en función de iones dominantes), con un bajo contenido del resto de los constituyentes, destacando que el contenido en *cloruros* es relativamente mayor que el de sulfatos, como se observa también en los diagramas de Stiff. Esta composición química es característica del acuífero terciario detrítico, sin influencia de otros materiales más salinos.

Hay escasas diferencias entre la composición del agua tras la limpieza y el aforo. Al final del aforo disminuye ligeramente el contenido en cloruros y aumenta el de magnesio, de modo que la facies representativa del acuífero es más bicarbonatada cálcica, con un contenido de magnesio más alto. Los

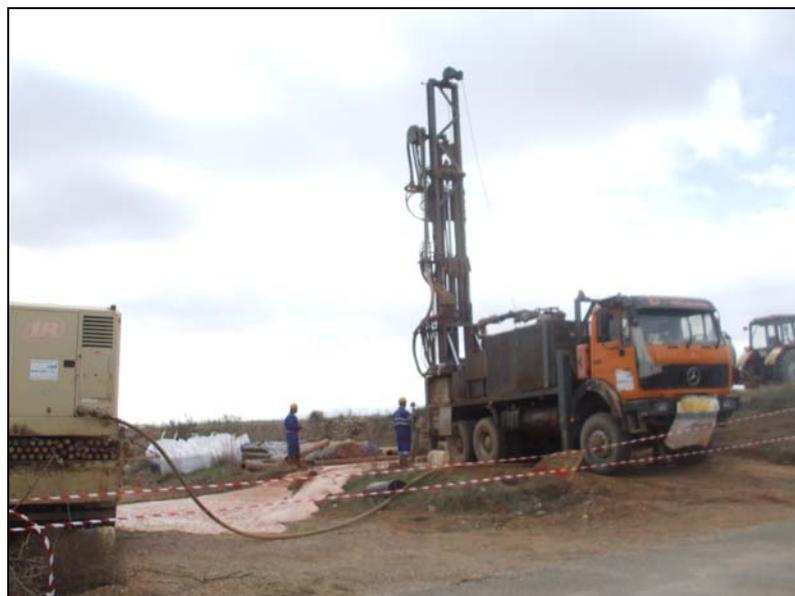
Imagen 1. Vista general del sondeo de Cariñena.

Se produce la llegada de la máquina de perforación a las 8:15 h aproximadamente. El equipo de perforación está compuesto por una Máquina FDO 400 con capacidad de tiro de 60 toneladas, montada sobre camión 4 x 4; y un compresor IR 1170 25/33.

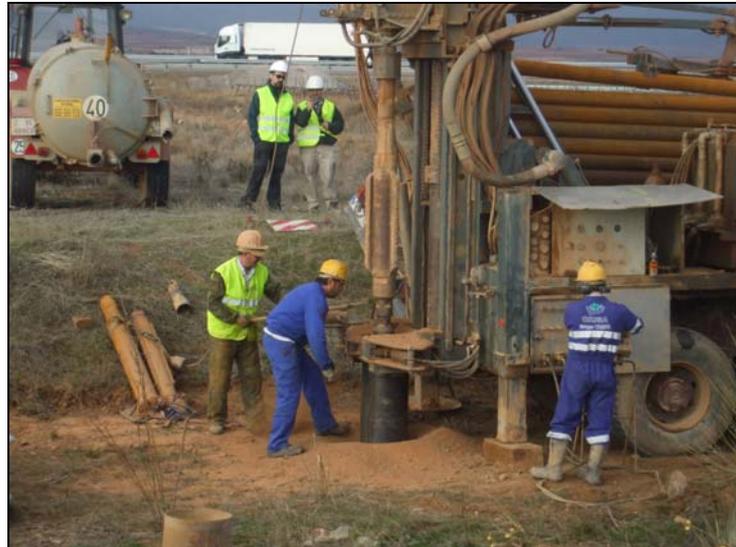
Se inician los trabajos de perforación, una vez ubicado el equipo, mediante la perforación del emboquille, con un diámetro de 400 mm y una profundidad de 3 m. A continuación se coloca la tubería de emboquille, de 1,5 m de longitud y un diámetro de 380 x 5 mm.

Imagen 2. Perforación por el interior del emboquille.

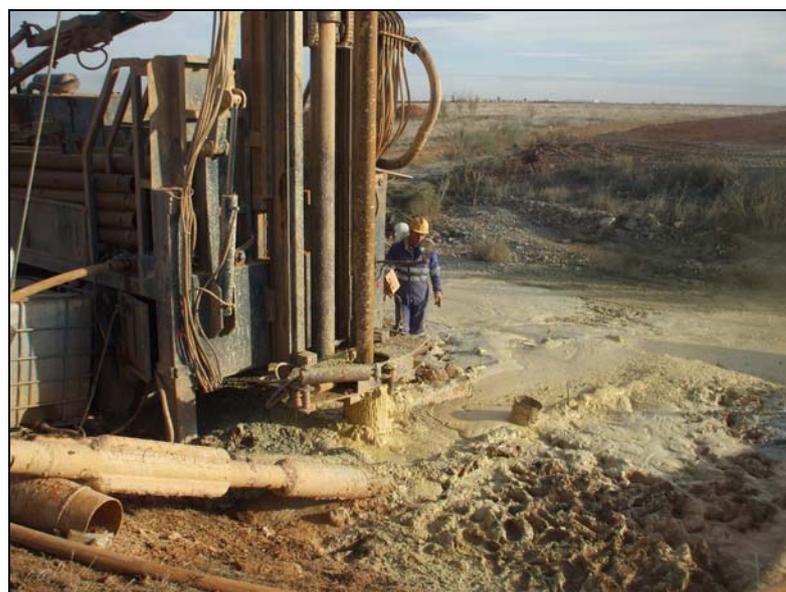
Imagen 3. Perforación del sondeo.

Se continúa con la perforación por el interior del emboquille con el martillo de 315 mm. A las 11:15 h, se llevan perforados 27 m, y a las 11:28 h, son 33 m. La profundidad de 45 m la alcanzan a las 12:05 m. Los materiales atravesados son de carácter detrítico, compuesto principalmente por gravas y arenas, con intercalaciones arcillosas, hasta los 40 m, donde prevalecen las arcillas margosas. En este sondeo se persigue aislar el acuífero superior del inferior, por lo que se ha perforado hasta alcanzar el nivel impermeable que separa ambos acuíferos, con la intención de cementar el nivel superior. Se ha comprobado que al perforar hasta los 45 m, nos hemos introducido unos 5 m en dicho nivel impermeable.

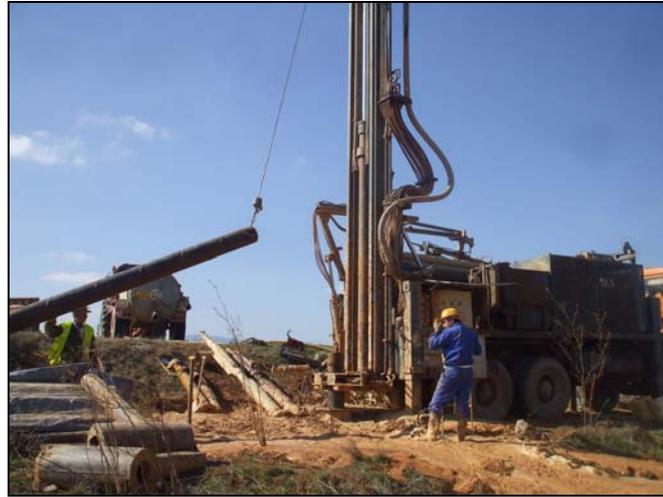
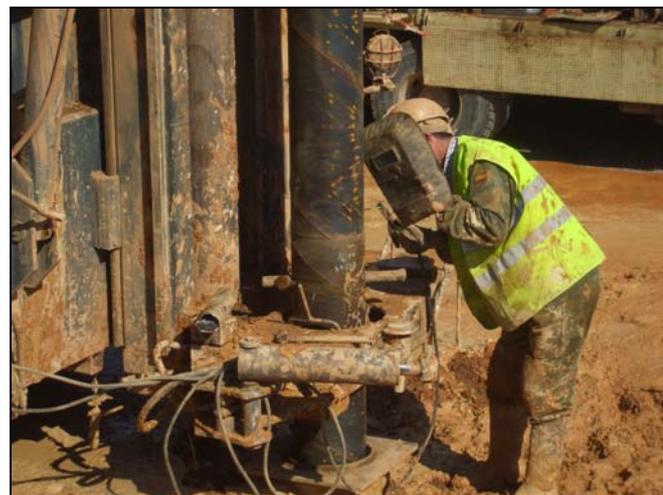
Después de extraer el varillaje, se realiza la entubación de los metros superiores con tubería de acero ciega, helicoidal, con un diámetro de 350 x 5 mm. A las 13:20 h se comienza a colocar la tubería. Esta labor les lleva hasta las 17:00 h, momento en el que introducen de nuevo la maniobra para poder limpiar el detritus del fondo del sondeo y que la cementación sea lo mejor posible.

Imágenes 4 y 5. Labores de entubación con tubería de 250 x 5 mm.

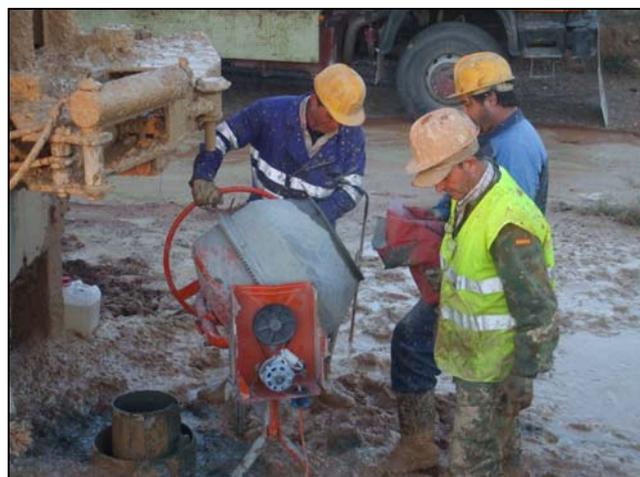
A las 18:20 h, una vez extraído el varillaje, se comienza a preparar el cemento con el acelerante para que el fraguado sea más rápido, en una hormigonera portátil situada a pie de sondeo.

Imagen 6. Preparación del cemento en hormigonera.

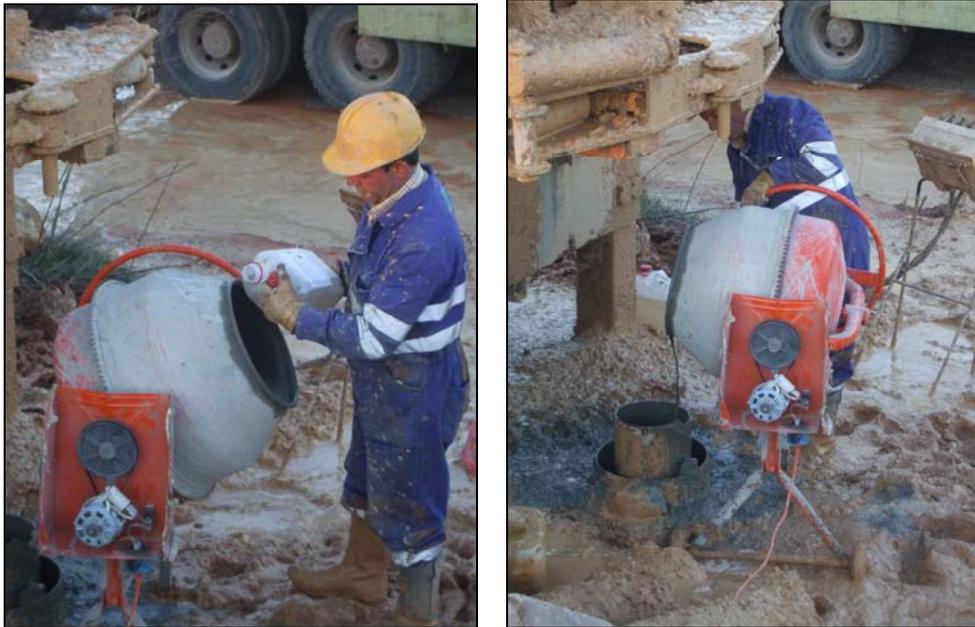
Imágenes 7 y 8. Adición del acelerante en la mezcla, y vertido de la misma en el interior del sondeo.

El cemento se vierte por el interior de la tubería de 350 x 5 mm. A las 19:45 h, se ha terminado de introducir el cemento, y se eleva la tubería, ya que por el interior de la misma se introduce un pistón o émbolo (en la parte inferior del varillaje) cuya función es empujar el cemento para que éste ascienda por el espacio entre la tubería y la pared del sondeo.

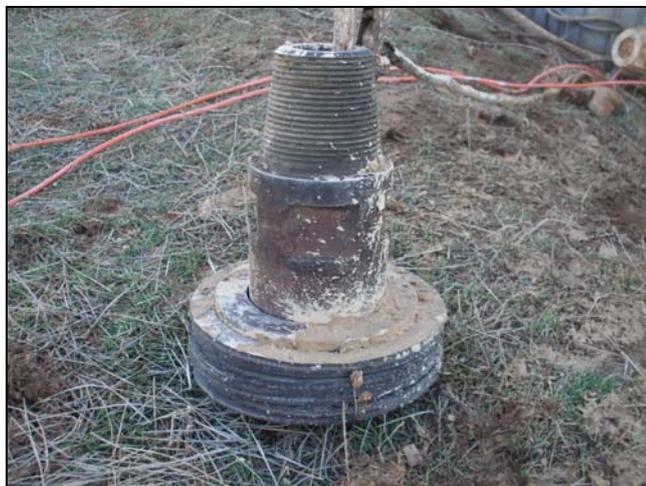
Imagen 9. Pistón utilizado para cementar el sondeo.

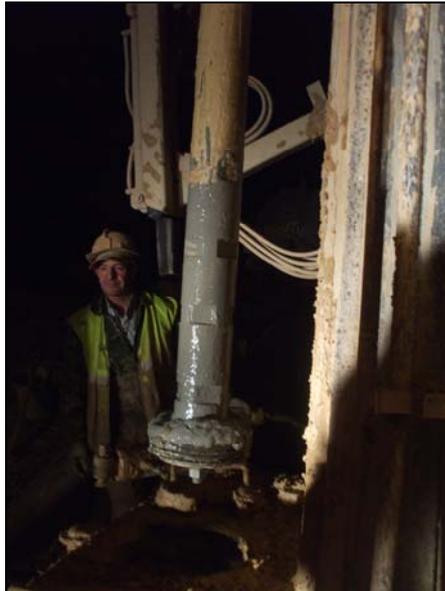
Conforme se va introduciendo el varillaje en el sondeo, el cemento se desplaza, y a las 20:45 h, al introducir la última de las barras, se observa cierta resistencia cuando queda un tercio fuera. Se hace descender la tubería hasta el fondo de la perforación, y se saca la maniobra con la idea de dejar que el cemento fragüe. La maniobra ha salido limpia, exceptuando la barra de abajo que aparece algo manchada.

Imagen 10. Aspecto del pistón tras el cementado del sondeo.

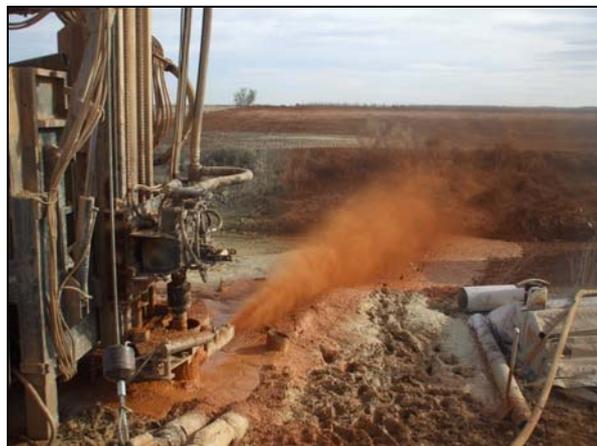
Imagen 11. Perforación del sondeo.

La jornada comienza a las 8:00 h, y a las 9:25 h se llevan perforados 69 m, profundidad a la que se localiza una zona de fractura. A las 9:32 h, se encuentran perforando a 72 m. Y a las 10:15 h, están a 86 m. A las 12:00 h la profundidad a la que se está perforando es 98 m, y veinte minutos más tarde, están a 104 m. Cuando se para a comer, a las 13:30 h, la profundidad alcanzada es de 132 m. Alrededor de los 106 m ha aparecido claramente el agua, y también se observa aporte alrededor de los 120 m.

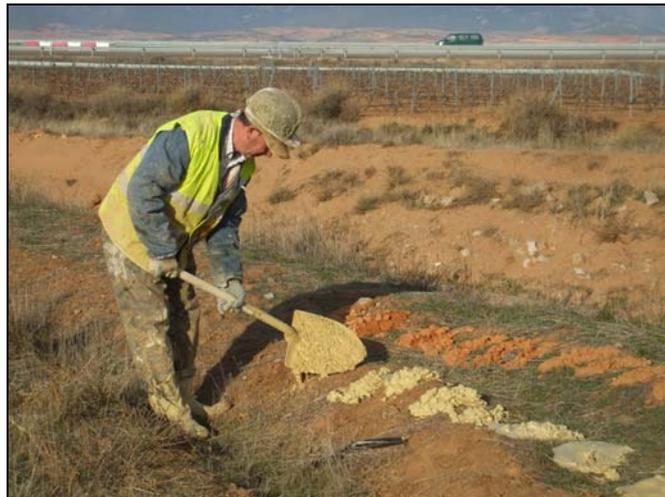
Imagen 12. Colocación de las muestras extraídas durante el sondeo.

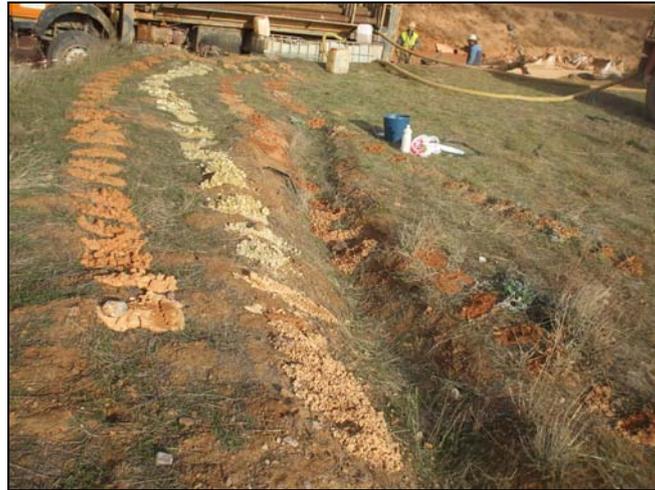
- 133 – 134 m: Gravas subangulosas a subredondeadas, de un tamaño más homogéneo entre ellas, pero de mayor tamaño que en el resto de los niveles. Presentan una matriz arcillosa algo carbonatada que reacciona con el HCl, es de color algo más anaranjado y menos rojizo.

- 135 – 138 m: Gravas con algo de matriz de composición similar a las anteriores, pero de menor tamaño.

Imagen 13. Muestras extraídas en la realización del sondeo de Cariñena.

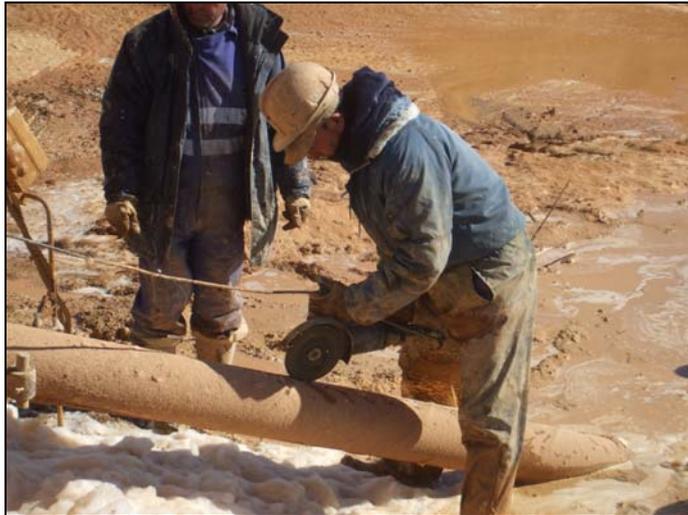
La entubación comienza a las 11:00 h. Finalmente, en lugar de los 9 metros ranurados en la base de la entubación, se han colocado tres metros ranurados y seis de filtro de puentecillo. Por lo que la entubación final está constituida por 138 m de tubería metálica en chapa de acero de 180 x 4 mm, de los cuales 114 m corresponden a tubería ciega (3 de los cuales se han ranurado) y 24 m corresponden a filtro de puentecillo.

Imagen 14. Ranuración "in situ" del tramo inferior.

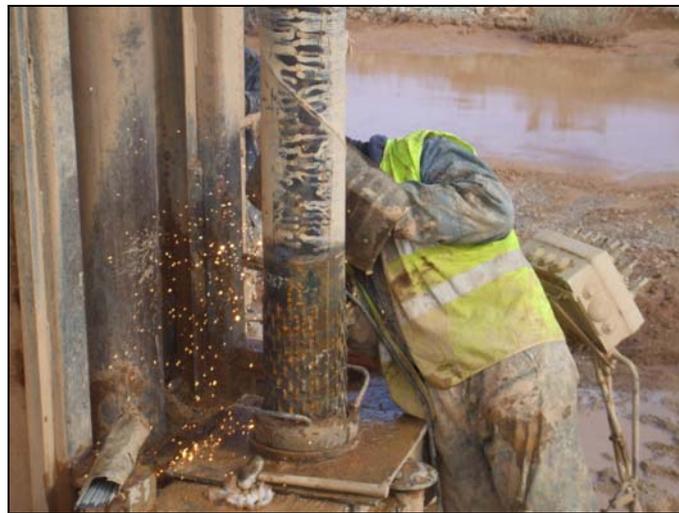
Imagen 15. Soldadura durante la entubación del sondeo.

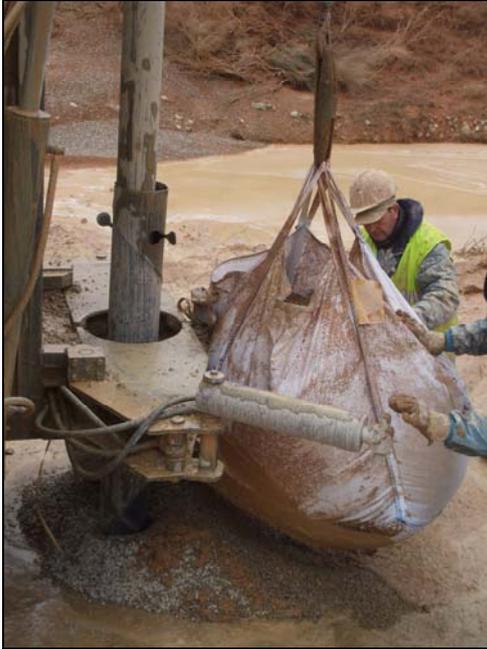
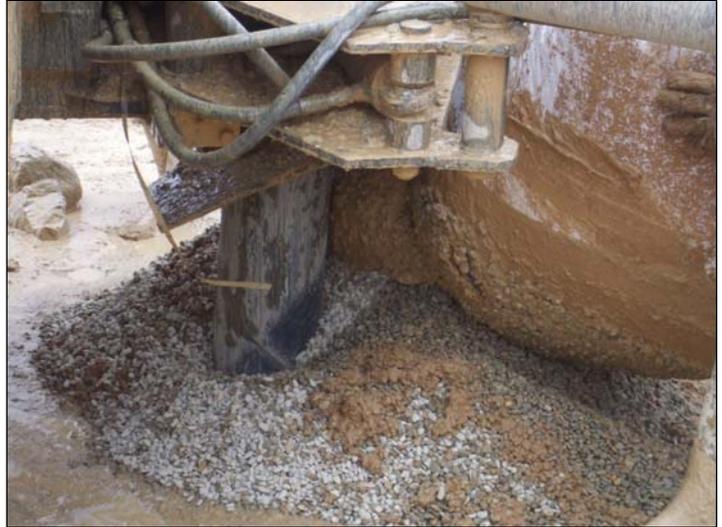
A las 11:00 h, se comienza con el engravillado del sondeo, con una gravilla silíceo, redondeada y calibrada, de tamaño 6-12 mm. Se han introducido un total de 4 toneladas de grava. Mientras se ha llevado a cabo el engravillado se ha continuado limpiando el sondeo, para de esta forma asegurar que la grava se asentaba. Debido a la caída de arcilla de las

paredes del sondeo, no ha sido posible introducir más cantidad de grava, y tampoco se ha colocado un sello de bentonita, ya que en este caso no se considera necesario.

Imágenes 16 y 17. Engravillado del sondeo.

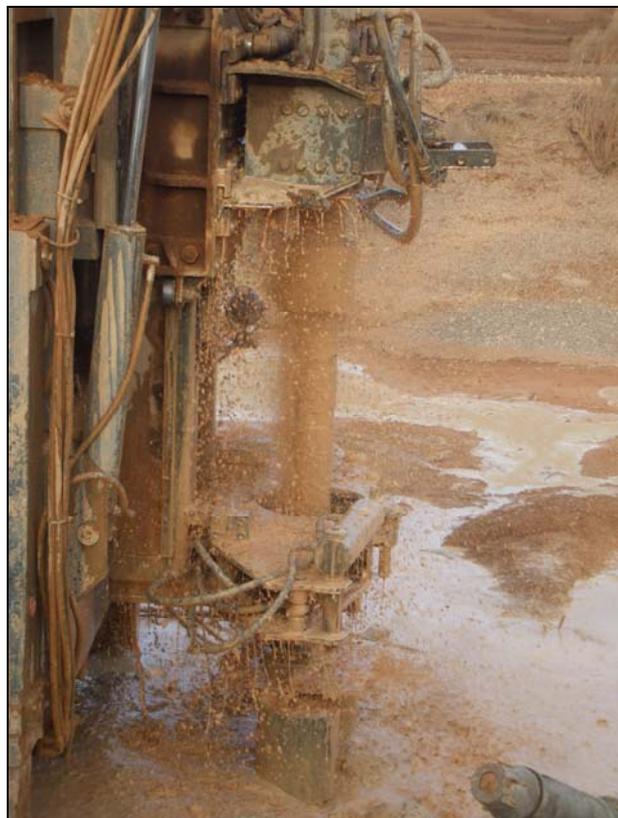
Una vez acabada esta tarea, se introduce el varillaje para llevar a cabo la limpieza. Ésta se inicia a las 9:30 h, y se realiza mediante el empleo de aire comprimido.

Imagen 18. Realización de la limpieza.

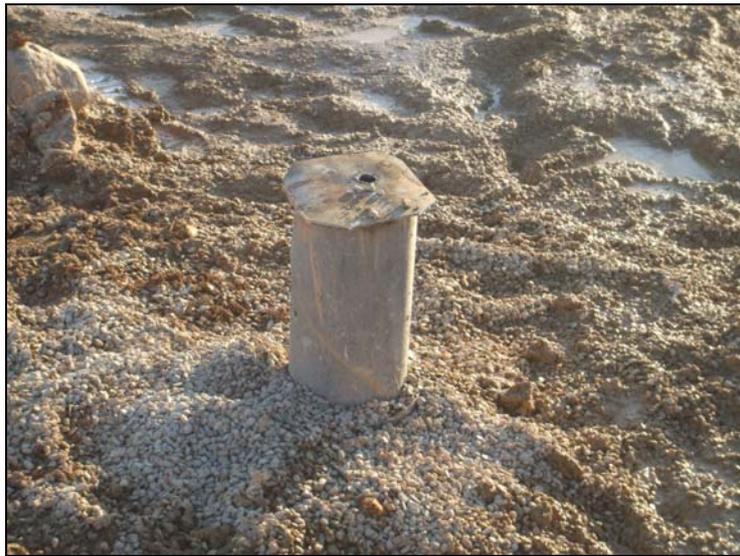
Se lleva a cabo el cierre provisional del sondeo mediante la colocación de una tapa metálica con un agujero para poder llevar a cabo medidas del nivel freático.

Imagen 19. Aspecto del cierre provisional del sondeo de Cariñena.

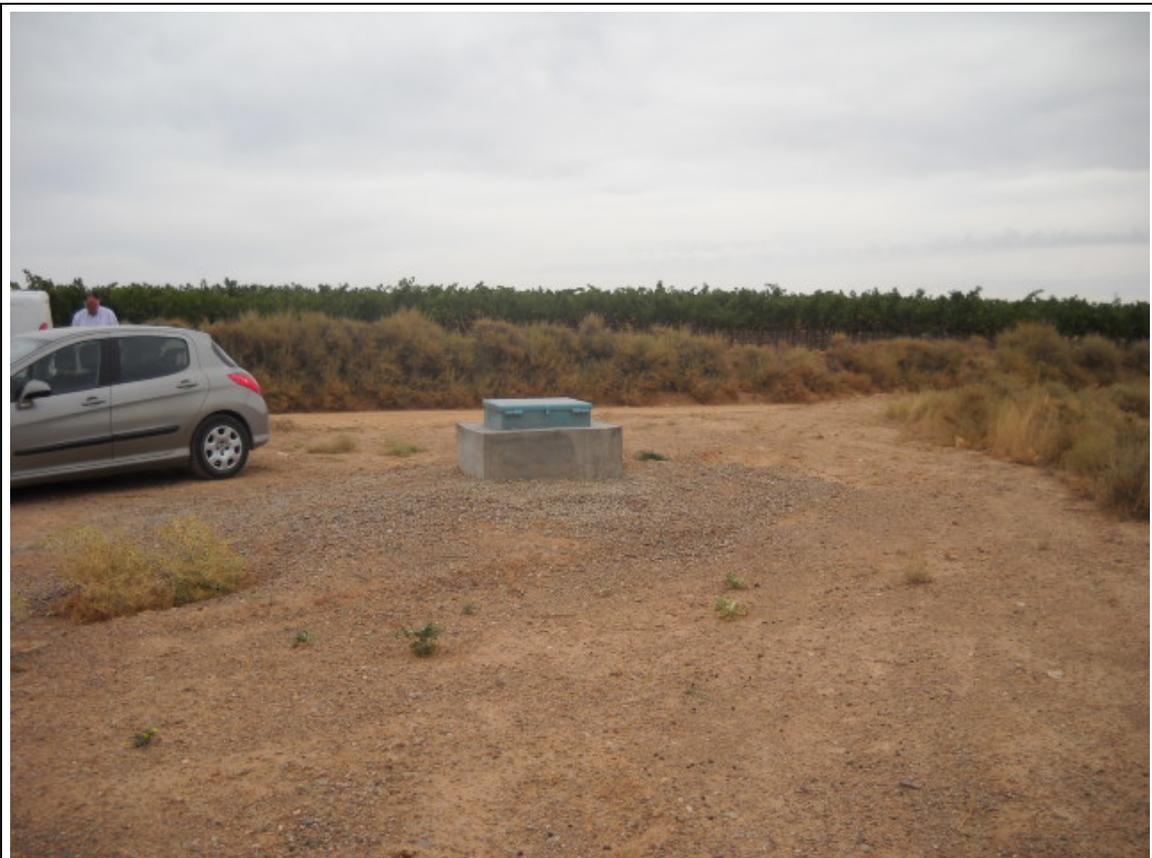
Vista general (10/05/2012)

Acceso: El sondeo se ubica en la localidad de Cariñena en los márgenes del barranco de Valdemadera. Se accede al mismo siguiendo la carretera que va de Cariñena a Villanueva de Huerva, tomando el primer camino que sale a la izquierda una vez cruzada la A-23 y que va paralela a la misma, en dirección N, se atraviesa recto por el cruce del camino que sale de las instalaciones de vinos Monteviejo y se vuelve a cruzar la Autovía, en este punto se toma un camino a la derecha que atraviesa el citado barranco. El sondeo se situaría en el cauce del barranco de Valdemadera, en una margen del mismo y ligeramente sobre elevado (70 cm) sobre el mismo en un pequeño aterrazamiento.

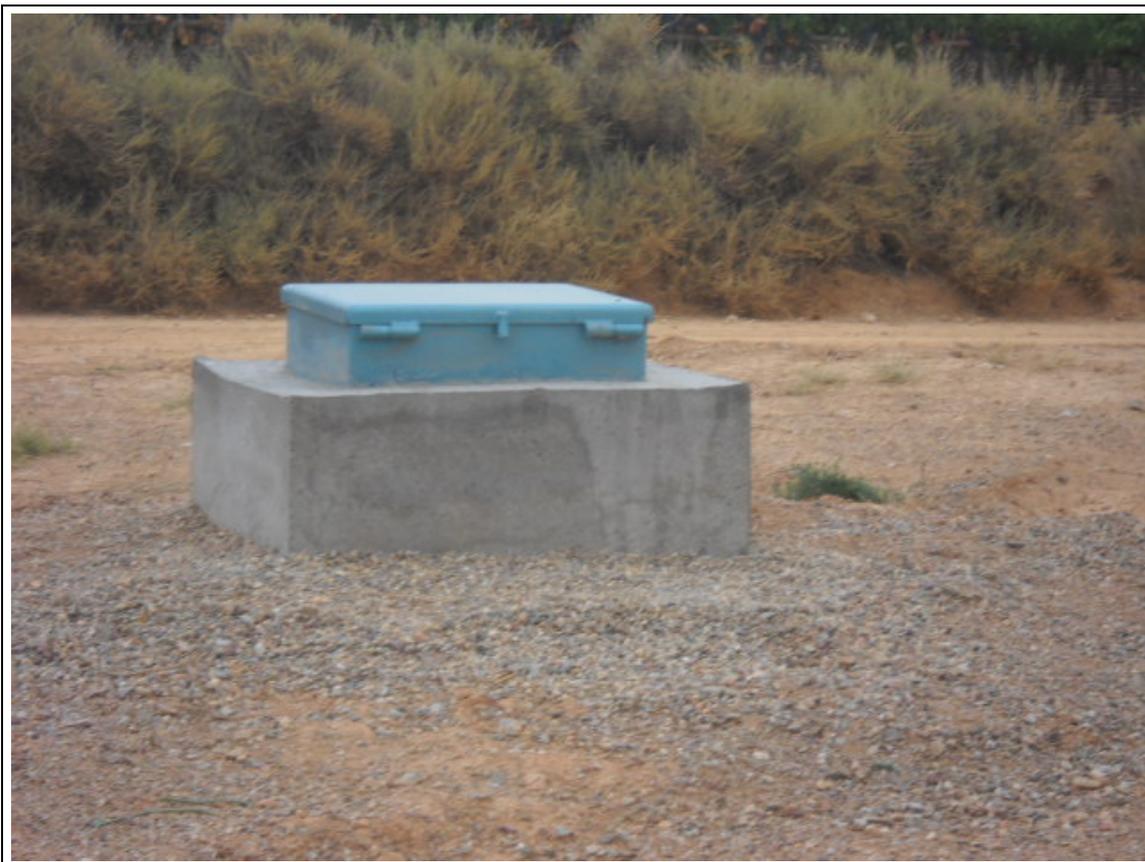
Aspecto de la Arqueta (10/05/2012)
