Inspección y Vigilancia de las Obras de Construcción de sondeos para la Adecuación de las Redes de Piezometría y Calidad de las Aguas Subterráneas. Cuenca del Ebro.

CONFEDERACIÓN HIDROGRÁFICA DEL EBRO

INFORME PIEZÓMETRO DE LONGARES: 090.075.001

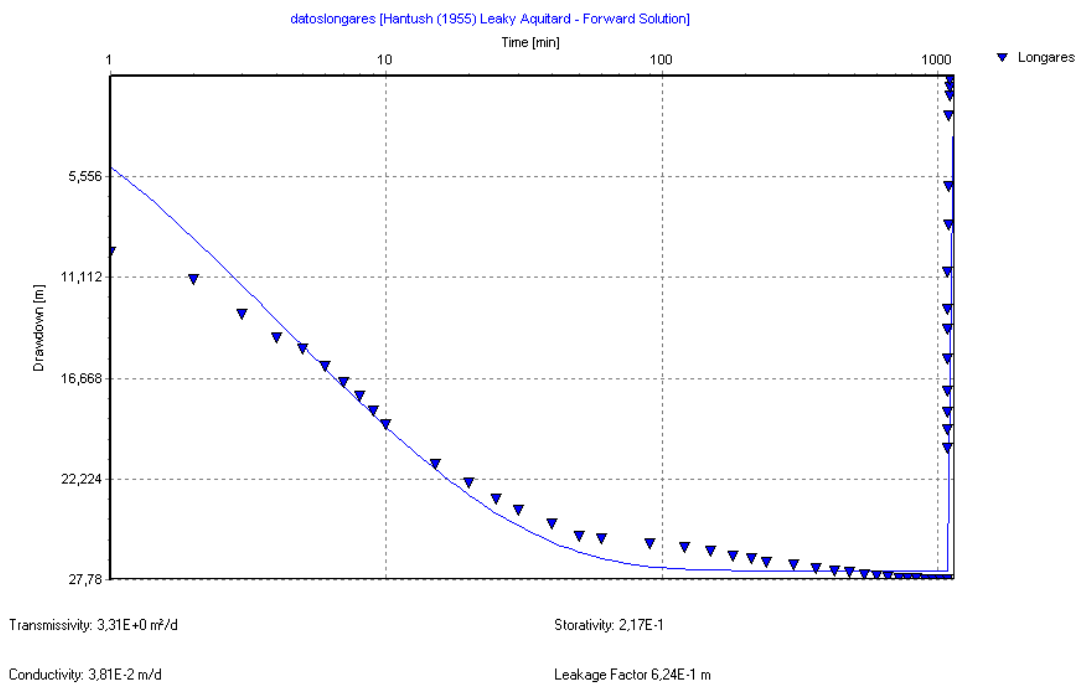
Con el **Aquifer-Test v.3.5** los valores obtenidos para el ensayo continuo, con la fórmula de Hantusch, se obtiene una transmisividad de **T: 3,31 m²/día**, con un coeficiente de almacenamiento de 0.21. Cuya gráfica es la siguiente.

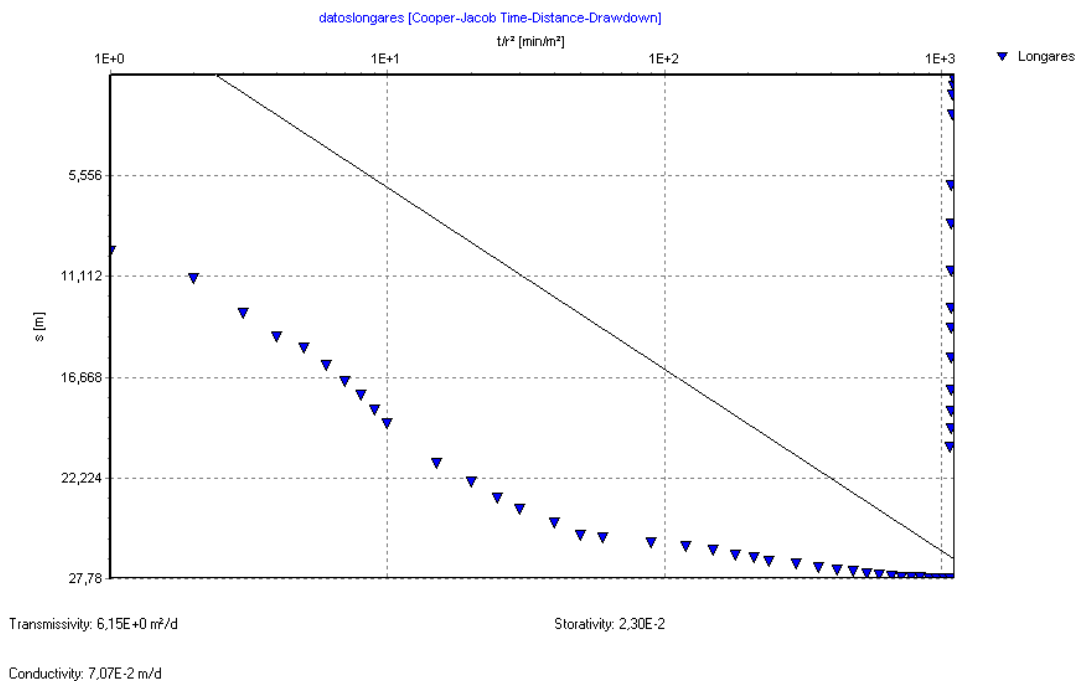
Usando la simplificación de Cooper-Jacob de la ecuación de Theis se obtienen unos valores de transmisividad de **T: 6,15 m²/día**.

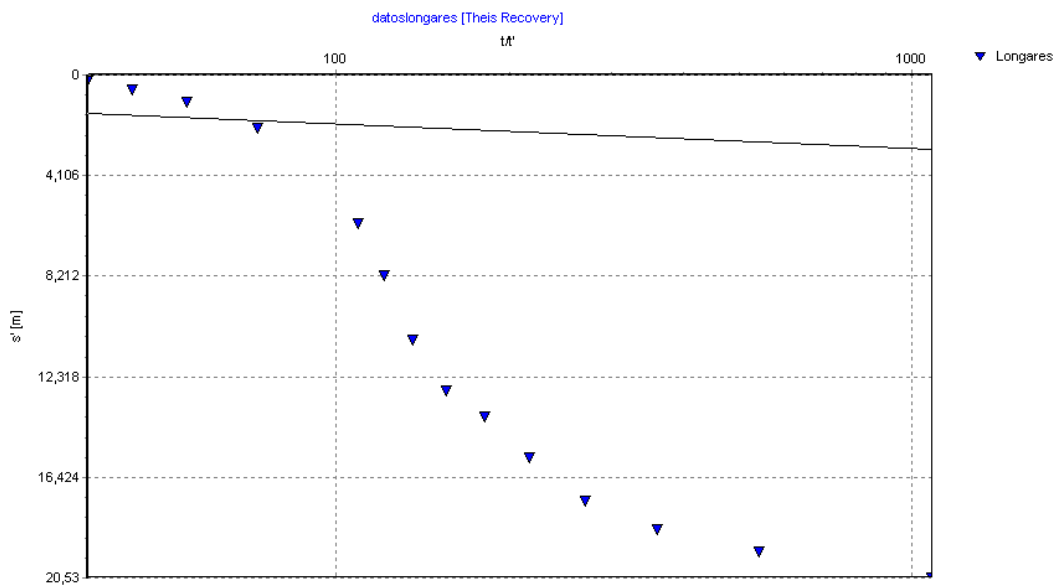
A modo de comprobación se ha interpretado también la recuperación del ensayo continuo con la fórmula de Theis. Obteniéndose un valor de transmisividad de **61,6 m²/día**, que resulta demasiado grande con respecto a los valores observados, debido probablemente a la escasa duración de la misma y al carácter detrítico de los materiales.

Transmissivity: 6,16E+1 m²/d

Conductivity: 7,08E-1 m/d

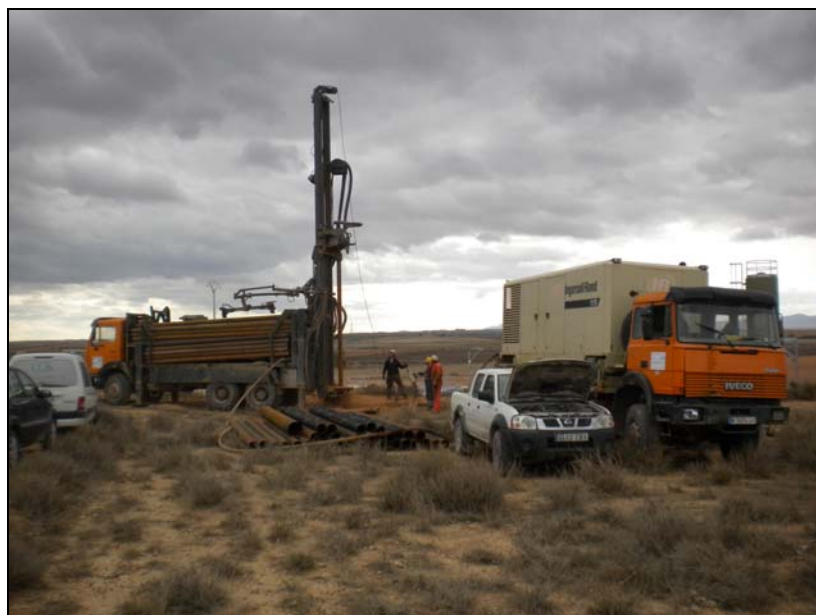
Imagen 1. Vista general del sondeo de Longares.

Se produce la llegada de la máquina de perforación a las 11:00 h aproximadamente. El equipo de perforación está compuesto por una Máquina FDO 400 con capacidad de tiro de 60 toneladas, montada sobre camión 4 x 4; y un compresor IR 1170 25/33.

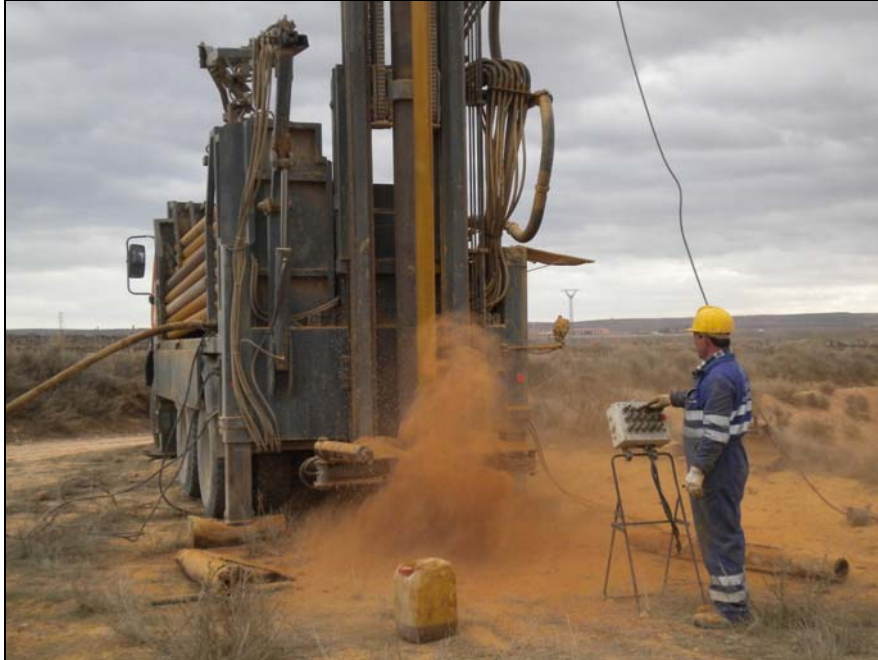
Se inician los trabajos de perforación, una vez ubicado el equipo, mediante la perforación del emboquille, con un diámetro de 324 mm y una profundidad de 6 m. A continuación se coloca la tubería de emboquille, de 6 m de longitud y un diámetro de 300 x 5 mm. Se termina de emboquillar el sondeo a las 12:15 h.

Imagen 2. Perforación del emboquille.

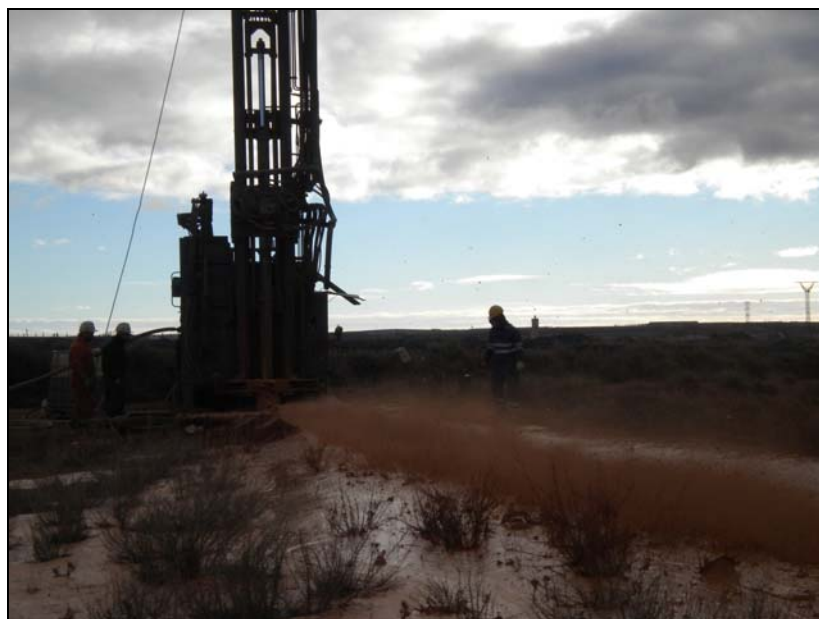
Imagen 3. Perforación del sondeo.

A la profundidad de 84 m los materiales extraídos presentan humedad, sin embargo, al alcanzar la profundidad de 91 m, se hace necesario el uso de agua para poder continuar perforando. Esta profundidad se ha alcanzado a las 17:30 h.

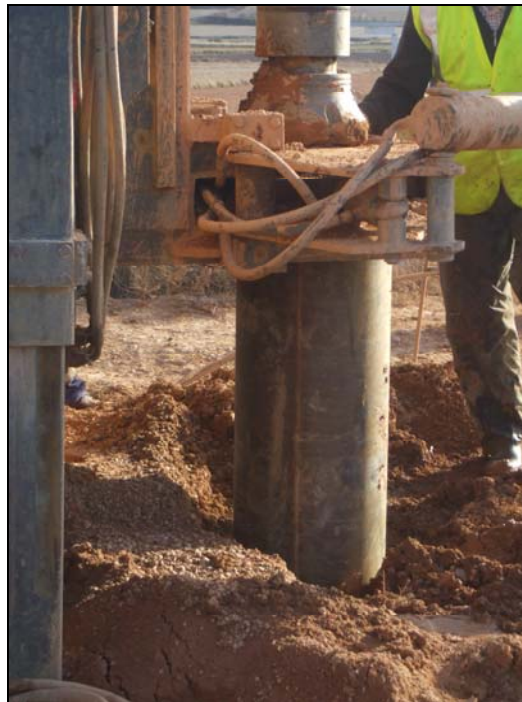
A las 16:30 h, se disponen a introducir de nuevo el varillaje de perforación con el martillo de 31 mm. Antes se ha extraído la tubería de 300 x 5 mm que constituía el emboquille, y han colocado una tubería de 1,5 m de longitud, de 380 x 5 mm, para entibar la parte superior del sondeo.

Imagen 4. Colocación de tubo auxiliar de 380 mm.

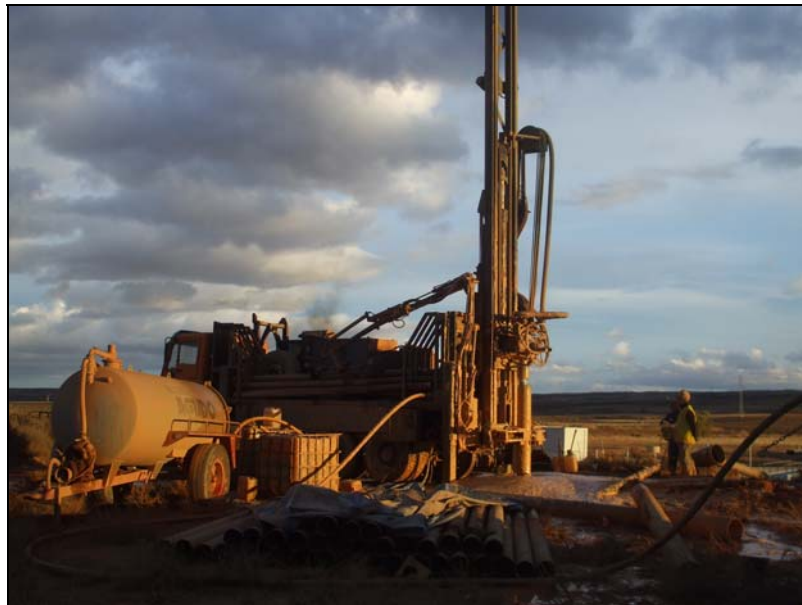
A las 16:40 h, se comienza a colocar la tubería de 250 x 4 mm. En primer lugar se dispone un tramo ciego de 6 m, en la base de la columna de entubación, y luego dos tramos de 6 metros, es decir 12 m, ranurados, para captar el aporte de agua del terreno al sondeo. El resto de la tubería es ciega.

Imagen 5. Colocación de la tubería de 250 x 4 mm.

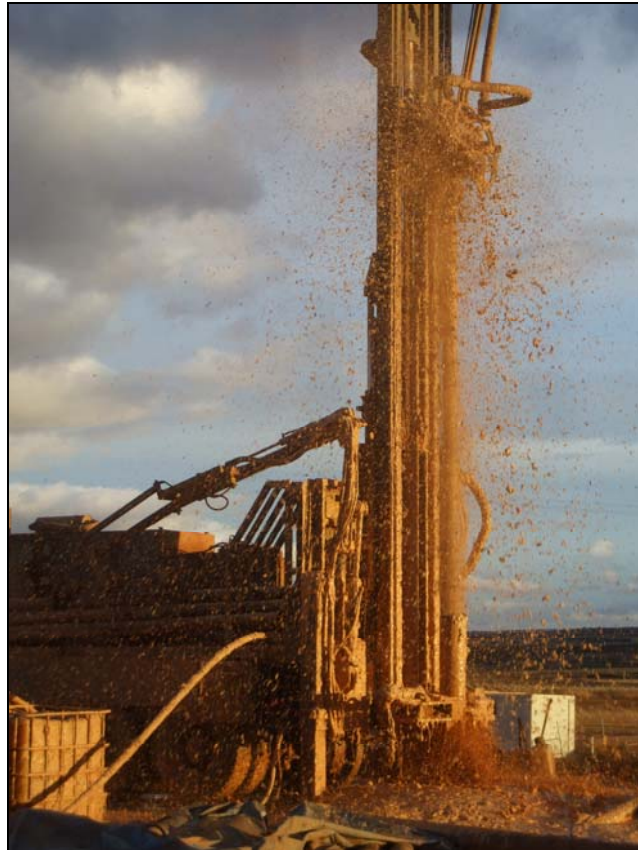
Imagen 6. Perforación del sondeo.

La jornada laboral da comienzo a las 8:00 h, y se continua con la colocación de la tubería auxiliar, debido a que los últimos metros no pueden ser colocados, se decide introducir el varillaje para poder limpiar/perforar e introducir la totalidad de la tubería de 250 x 4 mm. Finalmente se introducen los 140 m, y se continúa perforando, alcanzándose la profundidad de 146 m.

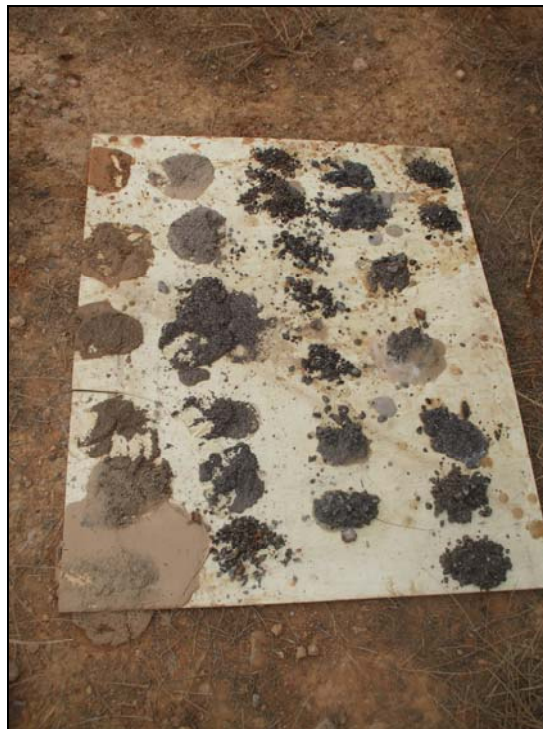
- 0 – 3 m: Arcillas de tonos rojizos con poco contenido en margas.
- 4 – 17 m: Margas de tonos marrones rojizos con algo de arcilla.
- 18 – 25 m: Arcillas de color marrón rojizo con algo de margas.
- 26 - 29 m: Margas de tonos marrones rojizos con algo de arcilla.
- 30 – 39 m: Margas de tonos marrones rojizos con bastante arcilla.
- 40 – 45 m: Margas limosas con algo de arcilla de color rojizo.
- 46 - 47 m: Limos arenosos de color amarillento con arcilla y cantos de cuarzo.
- 48 – 55 m: Limos arenosos con cantos de cuarzo de 2-3 mm.
- 56– 61 m: Limos arenosos con cantos de cuarzo de 2-3 mm, con algo de arcilla.
- 62 – 83 m: Limos arenosos con mayor cantidad de cantos de cuarzo que las muestras anteriores, siendo éstos de mayor tamaño, y con algo de matriz arcillosa.

- 84 – 164 m: Conglomerados heterométricos, con matriz arcillosa y de naturaleza silíceo. Los cantos son tanto de cuarcitas, como de areniscas.
- 165 – 176 m: Conglomerados heterométricos, de menor tamaño que los anteriores, y arena gruesa a muy gruesa. De composición cuarcítica y carbonatada.
- 177 – 182 m: Calizas y dolomías de diversos colores (gris, rojo y negro).
- 183 – 191 m: Calizas negras.

Imagen 7. Muestras extraídas (últimas muestras), en la realización del sondeo de Longares.

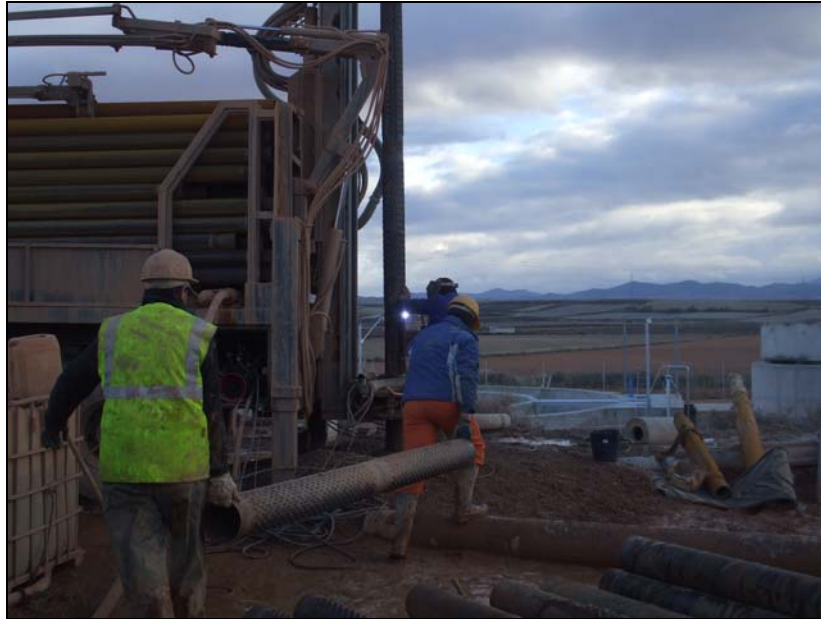
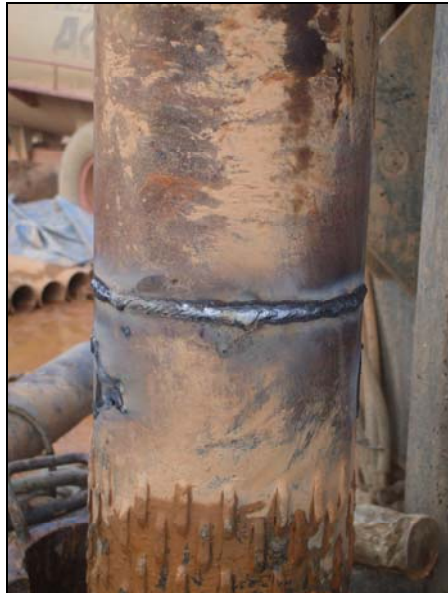
En total, la entubación final está constituida por 191 m de tubería metálica en chapa de acero de 180 x 4 mm, de los cuales 155 m corresponden a tubería ciega y 36 m corresponden a filtro puentecillo.

Imagen 8. Labores de entubación del sondeo.

Imagen 9. Soldadura durante la entubación del sondeo.

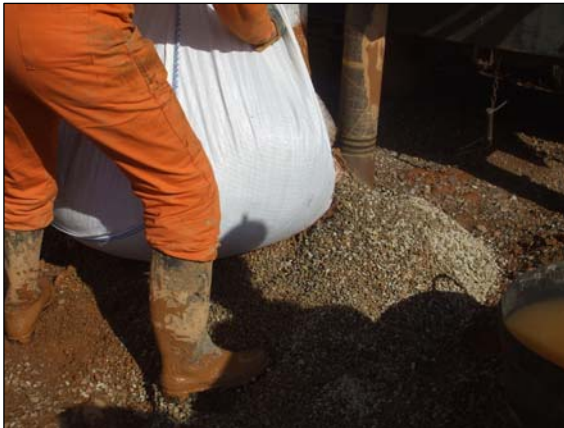
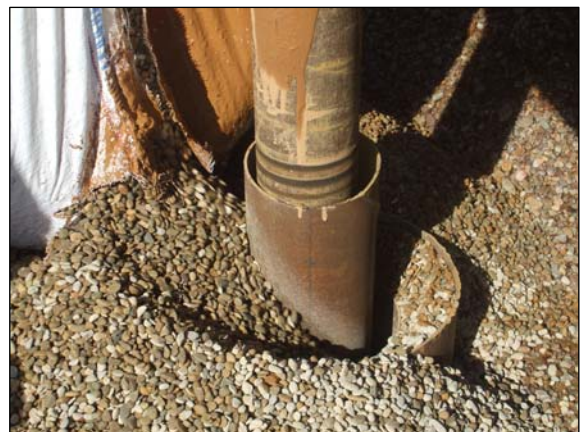
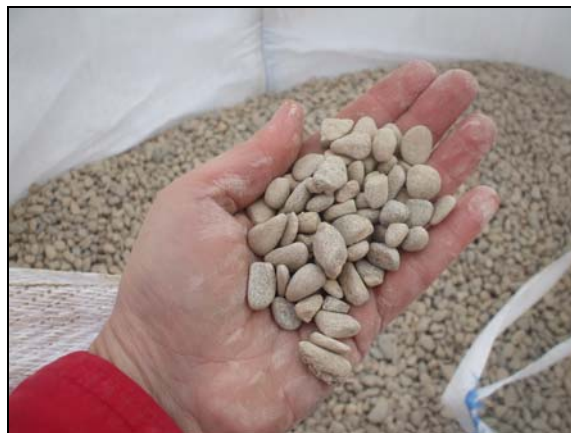
La jornada da comienzo a las 8:00 h, y se continúa con la entubación del sondeo. A continuación se lleva a cabo el engravillado del sondeo, con una gravilla silícea, redondeada y calibrada, de tamaño 6-12 mm. Se ha engravillado hasta la parte superior del sondeo.

Imágenes 10. Engravillado del sondeo.

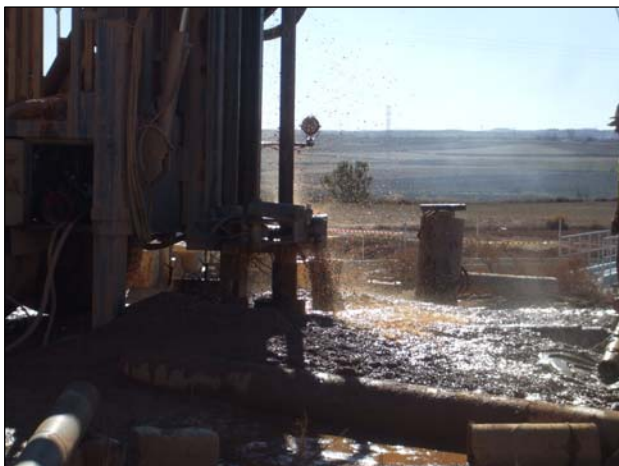
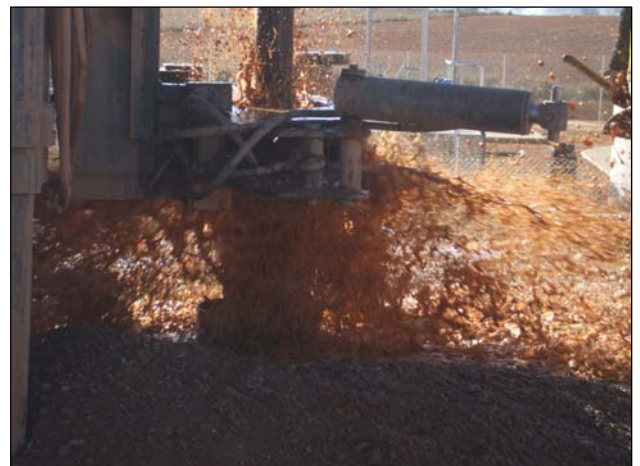
Una vez acabada esta tarea, se introduce el varillaje para llevar a cabo la limpieza. Ésta se inicia a las 9:30 h, y se realiza mediante el empleo de aire comprimido.

Imágenes 11. Realización de limpieza

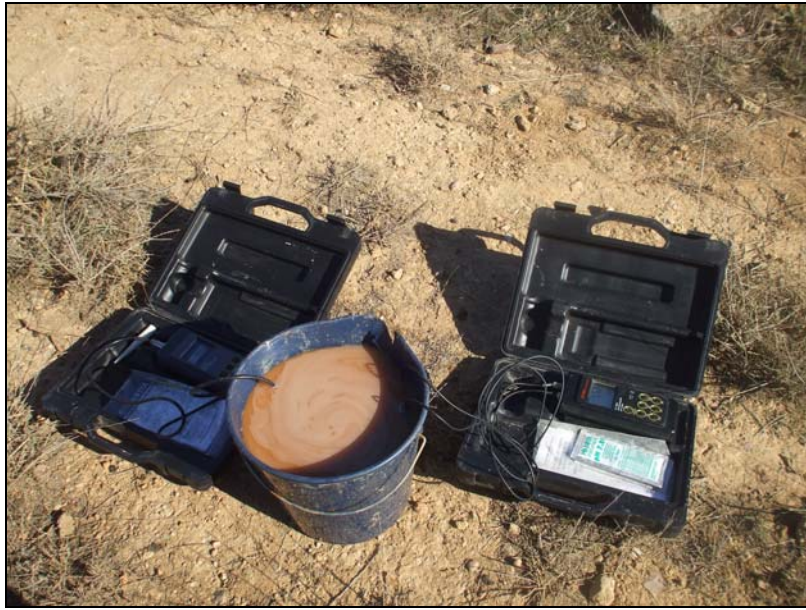
Imagen 12. Medida de parámetros in situ.

Durante la limpieza del sondeo, que ha tenido una duración de 5 horas, se toman un par de muestras para realizar la medida de los siguientes parámetros *in situ*:

CE= 723 $\mu\text{S}/\text{cm}$; $T^a = 17,6^\circ\text{C}$; pH= 7,60 a las 13:30 h.

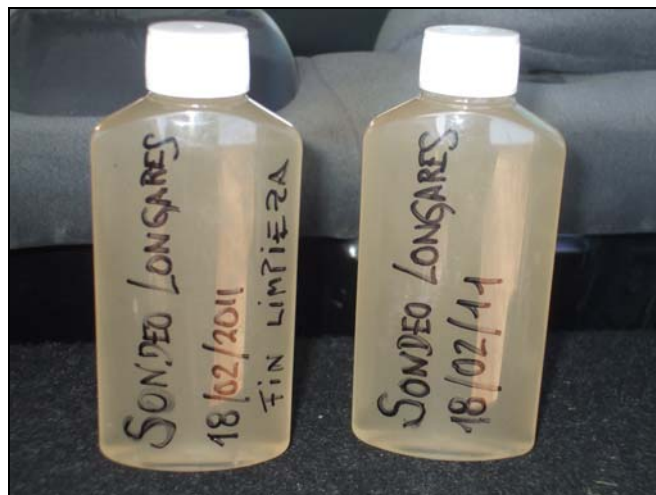
Imagen 13. Muestras tomadas para el laboratorio.

También se ha tomado una muestra para su posterior ensayo en el laboratorio.

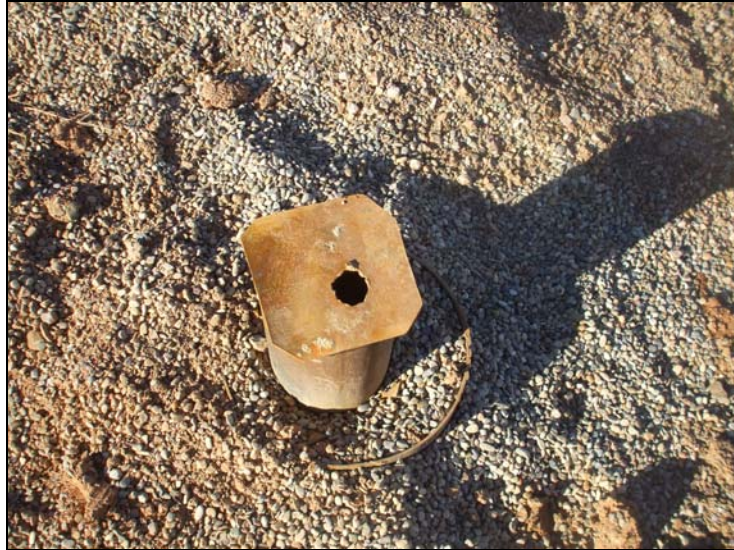
Se lleva a cabo el cierre provisional del sondeo mediante la colocación de una tapa metálica con un agujero para poder llevar a cabo medidas del nivel freático.

Imagen 14. Aspecto del cierre provisional del sondeo de Longares.

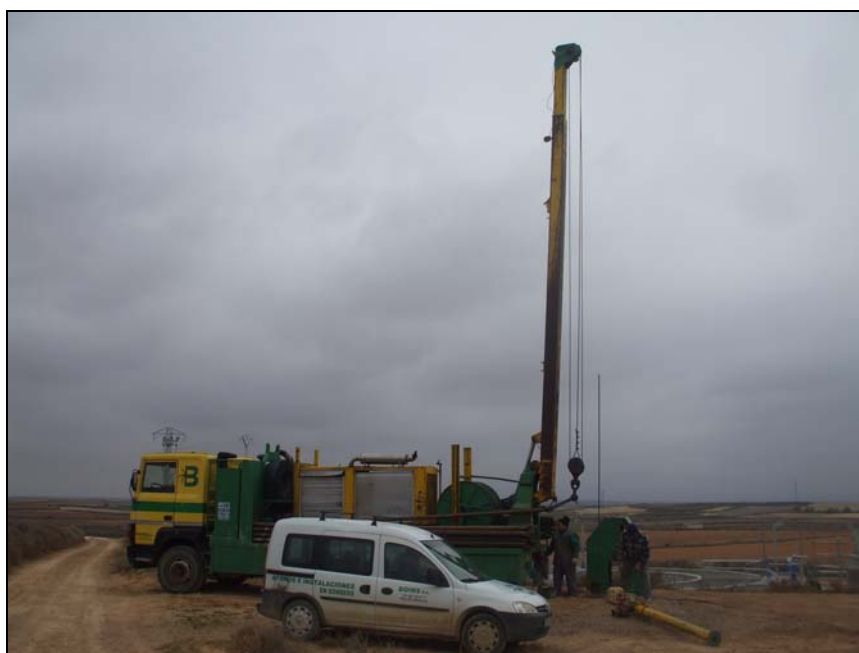
Imagen 1. Vista general del equipo de bombeo durante el aforo.

Llegada del equipo de aforos, a fecha 23 de marzo de 2011, al sondeo a las 12:45 horas. La maquinaria está formada por un equipo de aforo, con un grupo generador marca Mecc Alte de 250 KVA, motor Fiat Alfo de 400 CV y una tubería de impulsión de 70 mm de diámetro. Se utiliza una bomba Grundfos modelo SP-60-20 con una potencia de 50 CV situada a 172 m de profundidad.

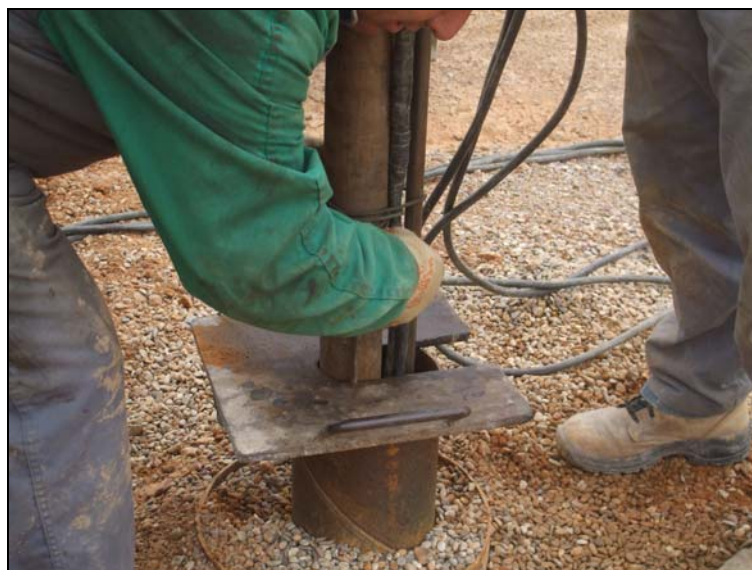
Imagen 2. Instalación del equipo de bombeo.

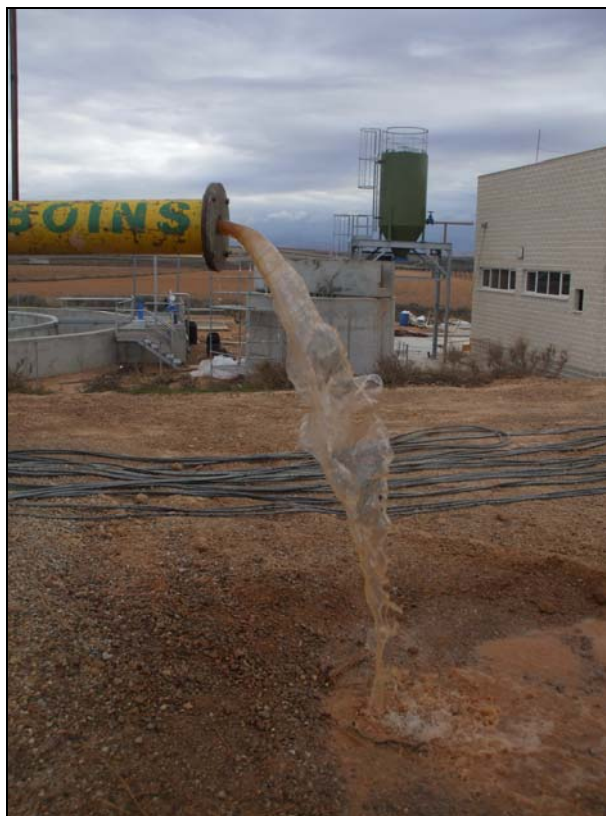
Imagen 3. Caudal extraído durante el primer escalón.

El Escalón 1 comienza a las 17:30 h y acaba a las 18:00 h, teniendo una duración de 30 minutos y con un caudal de 1 l/s. El descenso observado durante el desarrollo de

este escalón ha sido de 5,12 m, ya que el nivel inicial antes de comenzar a bombear estaba a 87,38 m, y el nivel al final de este escalón se encuentra a 92,50 m. El nivel se ha estabilizado.

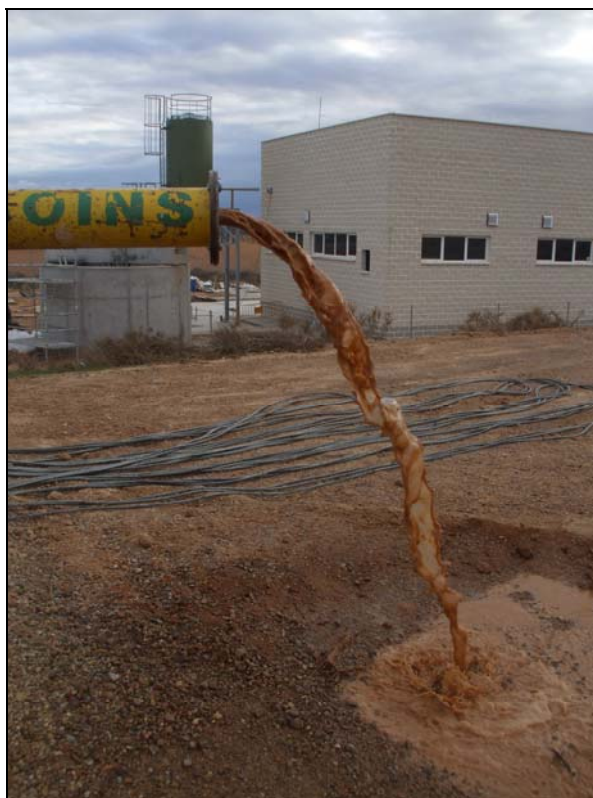
Imagen 4. Caudal extraído durante el segundo escalón (inicio).

Da comienzo a las 18:00 h, y acaba a las 19:00 h, teniendo una duración de 60 minutos y con un caudal de 3 l/s. Comienza con el nivel a 92,50 m, y finaliza en 98,00 m, con lo que el descenso observado es de 5,50 m. El nivel se ha estabilizado, por lo que se decide aumentar el caudal a extraer.

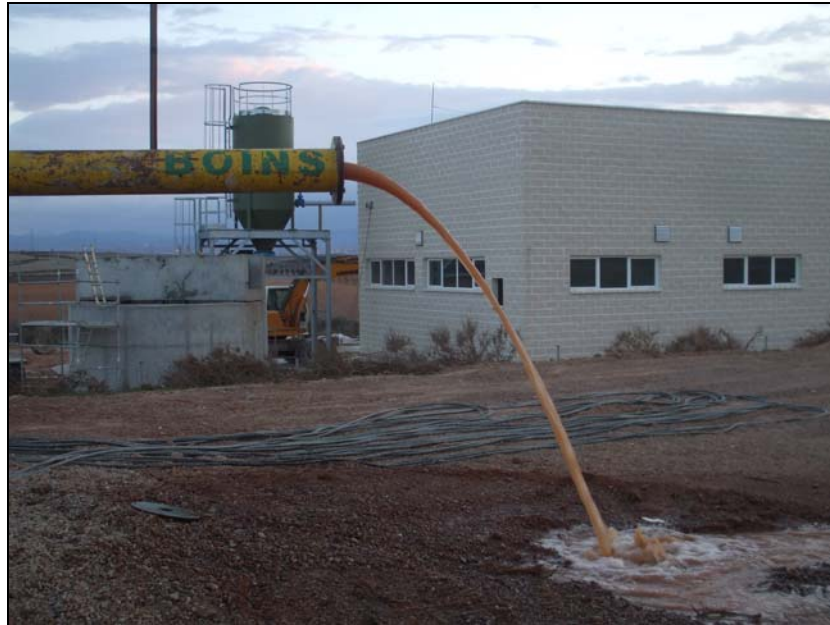
Imagen 6. Caudal extraído durante el tercer escalón.

Se extrae un caudal de 6 l/s, y tras dos horas, a las 21:00 h, se decide dejar de bombear ya que se observa un descenso muy acusado del nivel, llegando a alcanzar la profundidad de 162,19 m, por lo que el descenso en este escalón es de 64,19 m.

Inmediatamente después, a las 21:00 h comienza la recuperación (Recuperación 1) con una duración de 60 min., donde el nivel del agua asciende hasta alcanzar los 89,47 m de profundidad, por lo que el ascenso observado es de 72,72 m.

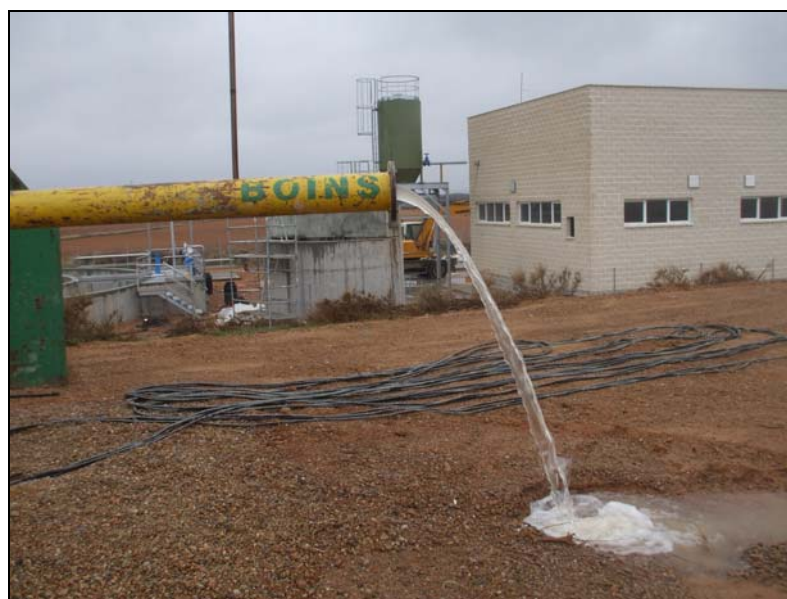
Imagen 7. Caudal extraído durante el cuarto escalón (escalón de larga duración).

A las 22:00 h da comienzo el escalón de larga duración con un caudal a extraer de 6 l/s. El descenso observado durante el desarrollo de este escalón ha sido de 27,78 m, ya que el nivel inicial antes de comenzar a bombear era de 89,47 m, y el nivel al final de este escalón se encuentra a 117,25 m. La duración de este escalón ha sido de 1.080 minutos (18 horas).

Inmediatamente después, a las 16:00 h, comienza la recuperación (Recuperación 2) con una duración de 60 minutos (1 hora), durante los cuales el nivel del agua asciende hasta alcanzar los 88,61 m de profundidad, con lo que el ascenso observado es de 28,64 m.
