INFORME PIEZÓMETRO DE BELLO: 09.703.A

Dentro de los trabajos a realizar por (CYGSA), se encuentra la redacción de un informe de cada uno de los piezómetros controlados. En este documento se recoge tanto el seguimiento de la perforación como los ensayos efectuados y sus resultados.

Se pretendía construir un piezómetro en el término municipal de Bello con el objeto de valorar las características del acuífero, determinar la calidad química del recurso y medir mensualmente la profundidad a la que se encuentra el nivel del agua dentro del mismo. Además debía servir como investigación hidrogeológica para la perforación de un pozo de explotación con afecciones mínimas a la laguna de Gallocanta.

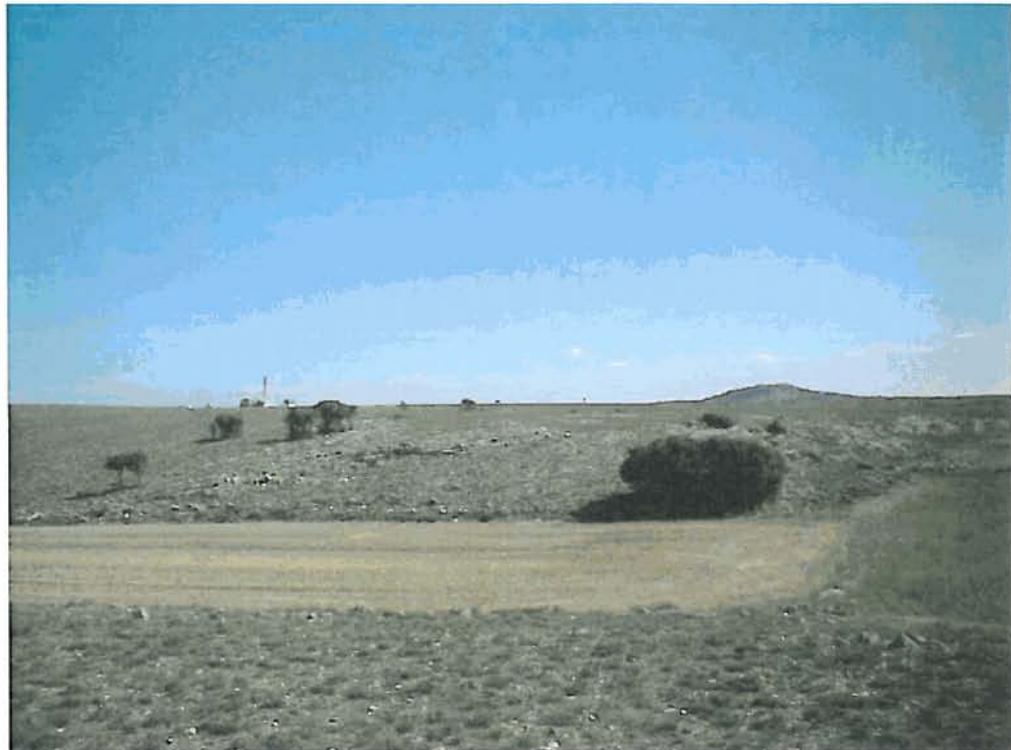
Detalle del emplazamiento desde el mismo punto de vista que en el replanteo. Véase como afloran los niveles carbonatados desde la superficie.

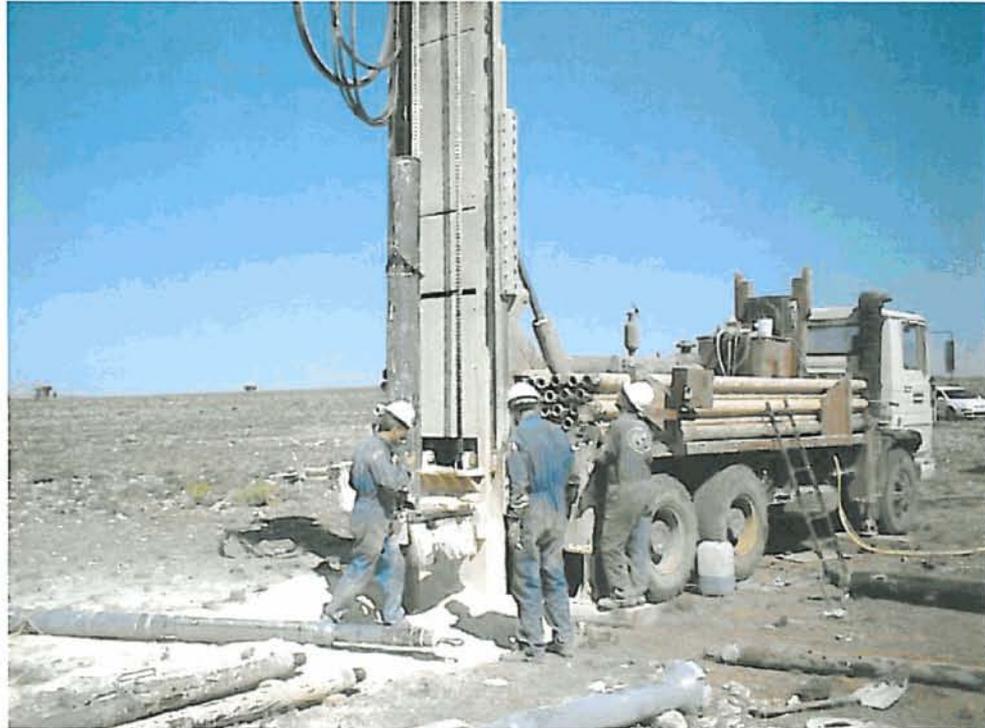
Colocación de la tubería de 300 milímetros para el emboquille.

Se realizó un emboquille de 9 m de profundidad, perforado con un diámetro de 315 mm y entubado con tubería metálica ciega de 300 mm de diámetro y 5 mm de espesor.

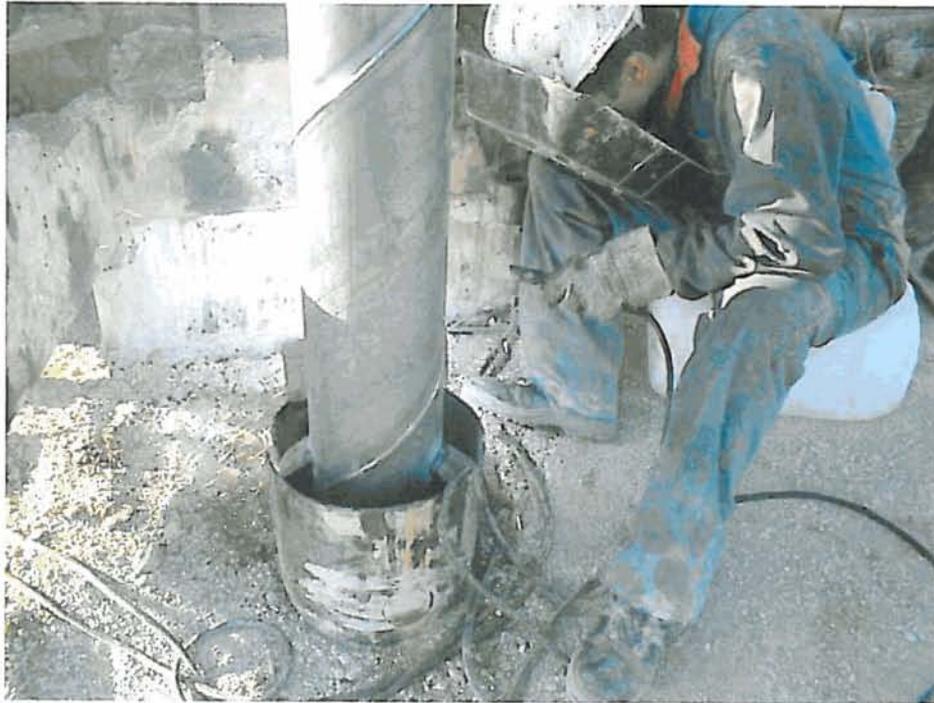
Soldadura de la tubería de 180 a la de 300 mm

Una vez finalizado todo el proceso se evita que la columna de entubación se apoye en el fondo del sondeo mediante el "colgado" y sujeción de la tubería de 180 mm de diámetro a la de 300 mm del emboquille.

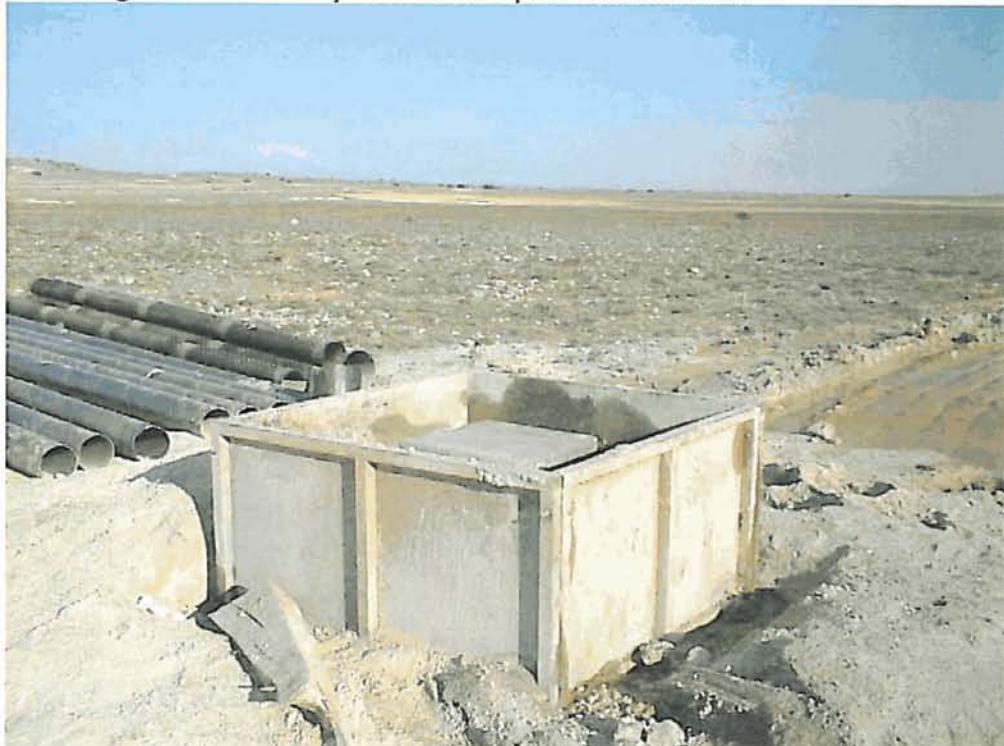
La foto se ha tomado a las 19:30, varias horas después del hormigonado. Se aprecian algunas grietas incipientes fruto de la intensa desecación por el calor. Aunque lo he regado por encima, creo que se notarán cuando se endurezca totalmente. Por este motivo, se deben tomar a partir del siguiente sondeo, las precauciones que tomábamos el verano pasado (riego a las pocas horas del hormigonado, cubrición con un plástico que evite la evaporación intensa de las primeras horas.

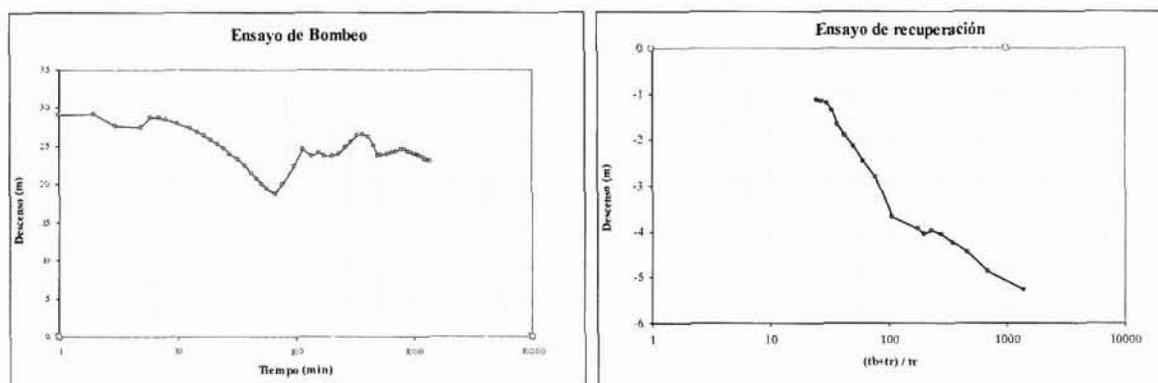
Figuras 3 y 4. Gráfico de descensos en bombeo y recuperación

A la vista de lo problemático del ensayo, tal como queda patente en las figuras 3 y 4, la interpretación no es posible mediante métodos convencionales. La anómala evolución de niveles durante el bombeo, posiblemente debido al desarrollo del sondeo al progresar el mismo, y el desconocimiento de las pérdidas de carga imposibilita cualquier determinación rigurosa de la transmisividad, si bien permite acotar su valor mínimo posible, que será aquel que en ausencia de pérdidas de carga, produce un descenso igual al registrado al final del bombeo.

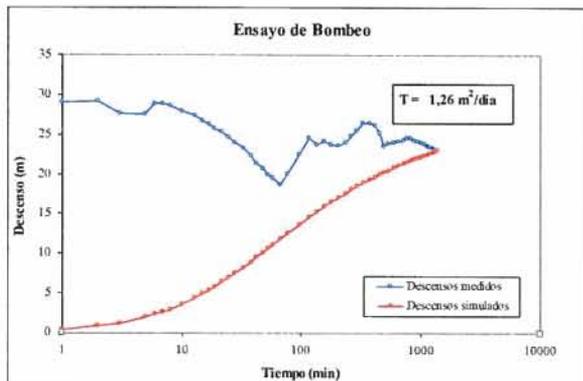
Figura 5

El valor obtenido de acuerdo con el modelo de Theis es de $1,26 \text{ m}^2/\text{día}$ (figura 5), y de $0,81 \text{ m}^2/\text{día}$. En caso de que el acuífero se comportara según el modelo de Hantush, la transmisividad mínima sería de $0,81 \text{ m}^2/\text{día}$ (figura 6) para un factor r/B de 0,01, y de $0,44 \text{ m}^2/\text{día}$ para un factor r/B de 0,1.

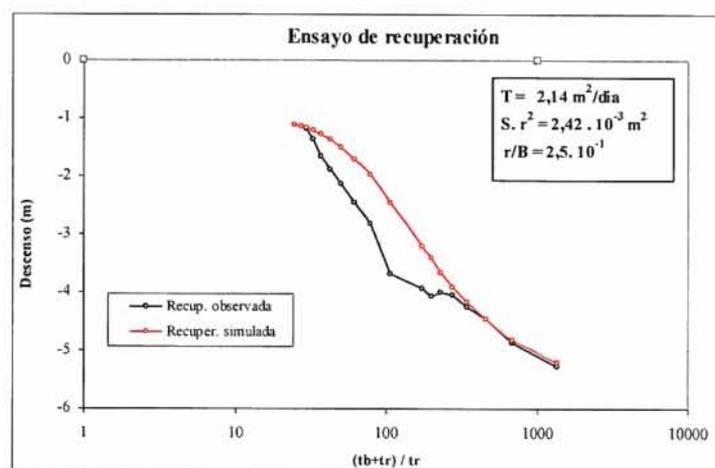
Figura 7

Los datos del ensayo de recuperación están muy influenciados por la descarga y retorno al sondeo del agua contenida en la tubería de impulsión en el momento del cese de bombeo.

El volumen de agua que retorna puede ser evaluado a partir del diámetro interior de la tubería de impulsión (94,4 mm) y de la profundidad del nivel dinámico al inicio de la recuperación (141,73 m) y ser considerado como una inyección casi-instantánea (2 minutos de duración) al cese del bombeo, que puede ser simulada con MABE como un breve escalón negativo, que en este caso concreto en 8,27 L/s.

Mediante este artificio se ha conseguido una calibración aceptable de la recuperación (figura 7) mediante el método de Hantush:

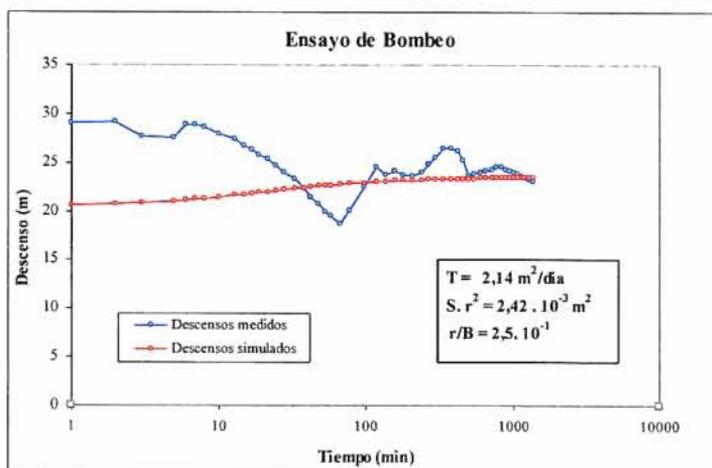
Figura 8

La simulación del bombeo con estos parámetros (figura 8), permite inferir la existencia de importantes pérdidas de carga (20,5 m) para el exiguo caudal bombeado.
