INFORME PIEZÓMETRO DE OJOS NEGROS: 09.704.012

Dentro de los trabajos a realizar por EPTISA, se encuentra la redacción de un informe final para cada uno de los piezómetros controlados. En este documento se recoge tanto el seguimiento de la perforación como los ensayos efectuados y sus resultados.

Se proyecta construir un piezómetro en el término municipal de Ojos Negros para sustituir un sondeo del IGME con número de inventario 262050039, que se venía controlando. Con el objeto de valorar las características del acuífero Jurásico de calizas del Lías, perteneciente a la masa de agua subterránea 090.089 Cella-Ojos de Monreal, en la zona de tránsito hacia las descargas en los Ojos de Monreal del Campo.

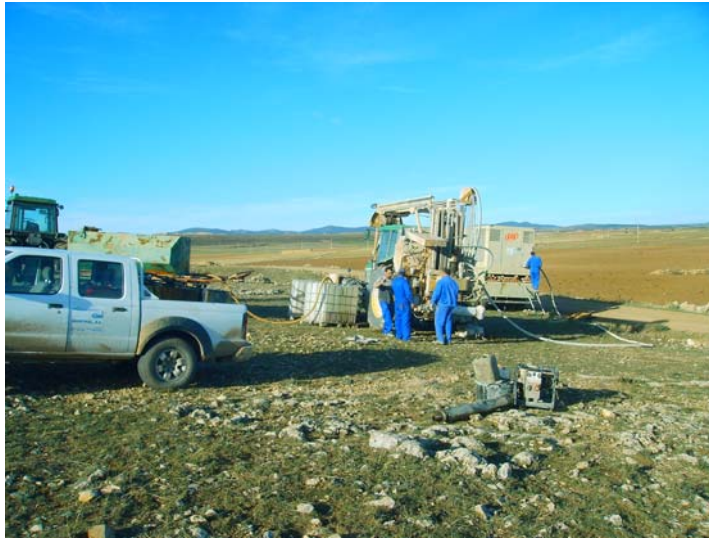
Emplazamiento del equipo de perforación

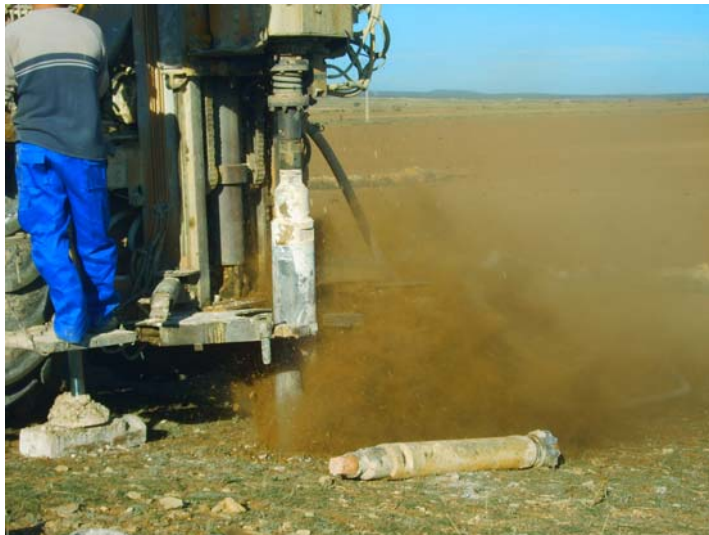
Se realiza el emboquille con diámetro de 324 mm los 8 primeros metros, colocando tubería de 300 mm de diámetro y 5 mm de espesor. Se continúa perforando por el interior a 220 mm de diámetro.

Martillo de 324 mm comienza a perforar

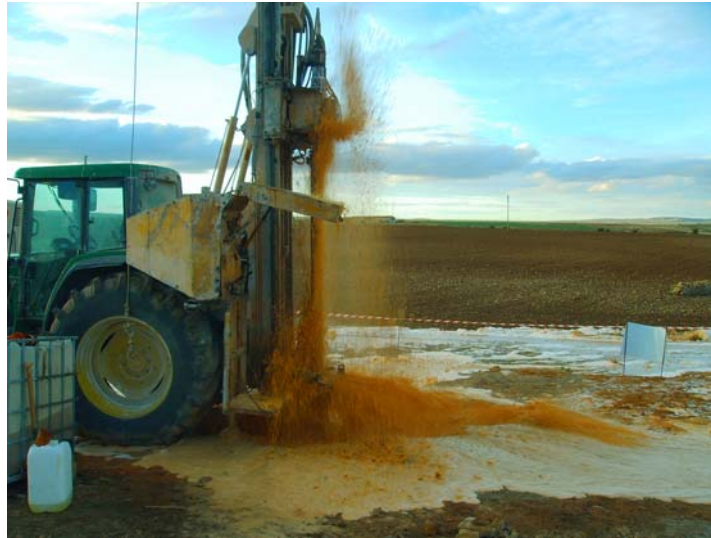
El sondeo se presenta muy fracturado y necesita de grandes cantidades de agua y espumante, en concreto hoy se inyectaron unos 12000l de agua, con una conductividad de 730 $\mu\text{S}/\text{cm}$.

Sonda durante las maniobras de perforación

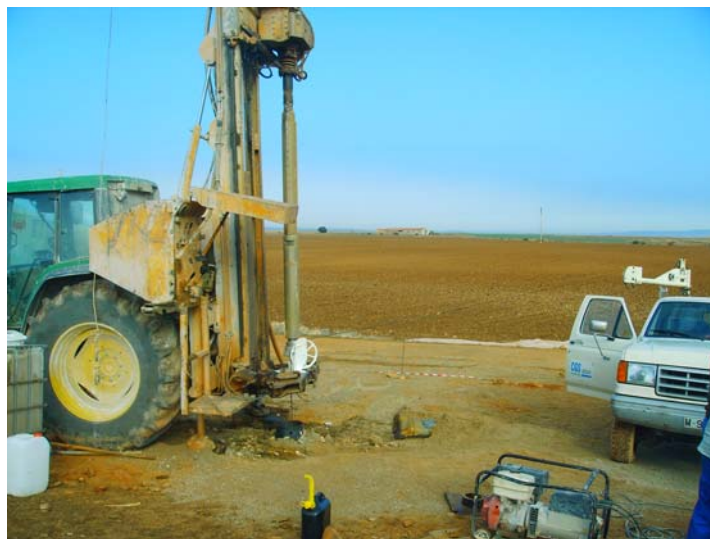
La testificación se realiza con el equipo CENTURY COMPU-LOG-III de CGS.

Testificación geofísica

Los resultados de la diagrfías obtenidas con la sonda hidrogeológica detectan varias zonas de fracturas en las calizas atravesadas.

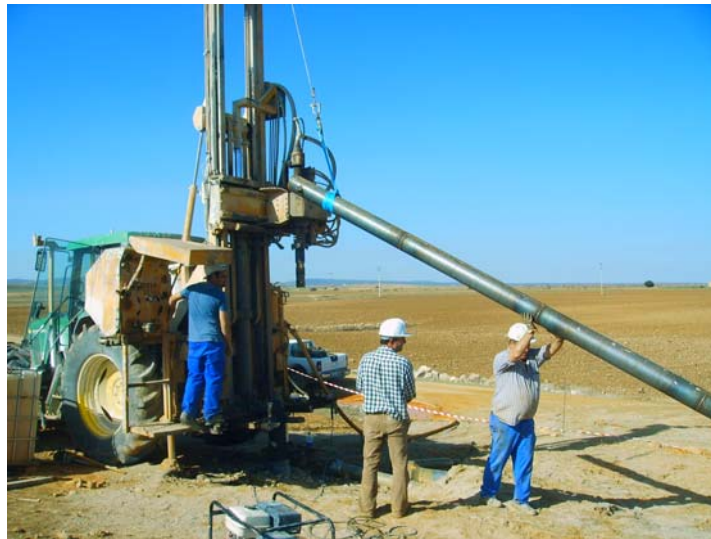
A las 12:30 se comienza a entubar, acabando a las 23:30 de manera que a falta de soldarse la unión de la tubería de 180 mm a la de 300 mm en el emboquille, quedan colgados de forma provisional los 227 m de tubería.

Maniobras de entubación

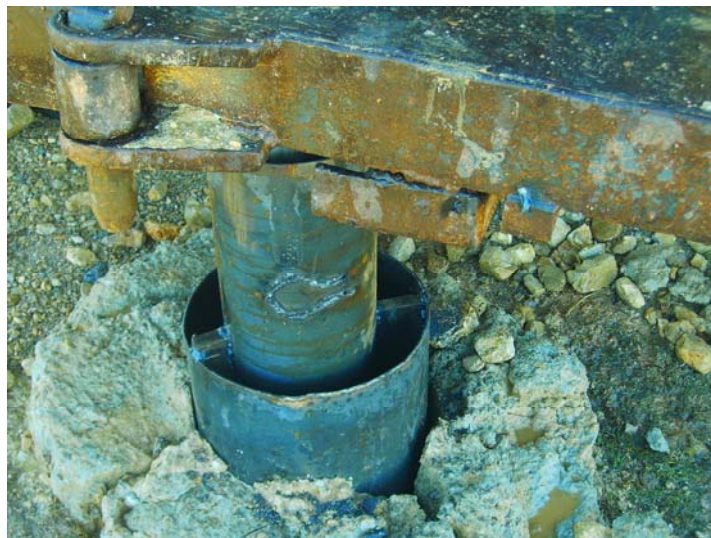
A las 13:30 se une mediante soldadura la tubería de 180 mm de diámetro a la de 300 mm.

Unión de la tubería de 180 mm a la de emboquille

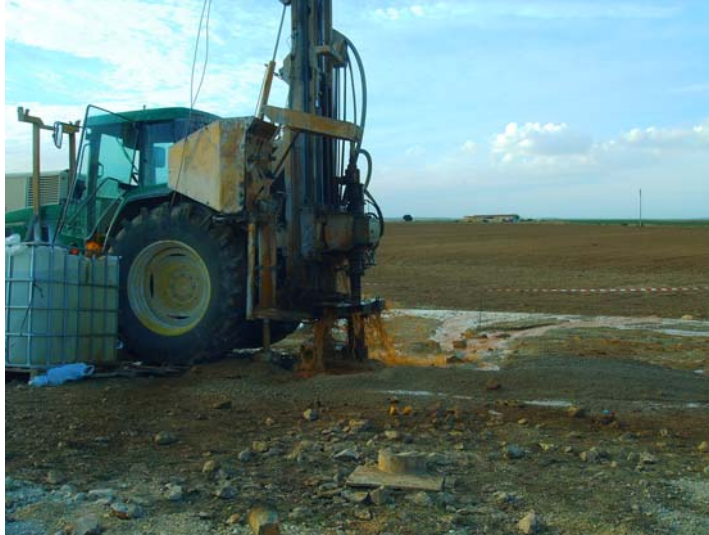
A las 13:45 se comienza a introducir el varillaje, para a las 14:30 con la maniobra y el martillo de 165 mm apoyado sobre el fondo del sondeo empezar la limpieza.

Limpieza del sondeo
