INFORME PIEZÓMETRO DE MUEL: 09.603.018

Dentro de los trabajos a realizar por EPTISA, se encuentra la redacción de un informe final para cada uno de los piezómetros controlados. En este documento se recoge tanto el seguimiento de la perforación como los ensayos efectuados y sus resultados.

Se proyecta construir un piezómetro en el término municipal de Muel con el objeto de valorar las características del acuífero Jurásico formado por las calizas de las Fms. Cortes de Tajuña, Cuevas Labradas y Chelva, dentro de la masa de agua subterránea 090.075 Campo de Cariñena, así como determinar la calidad química del recurso y medir mensualmente la profundidad a la que se encuentra el nivel del agua dentro del mismo, con el fin de observar su evolución piezométrica.

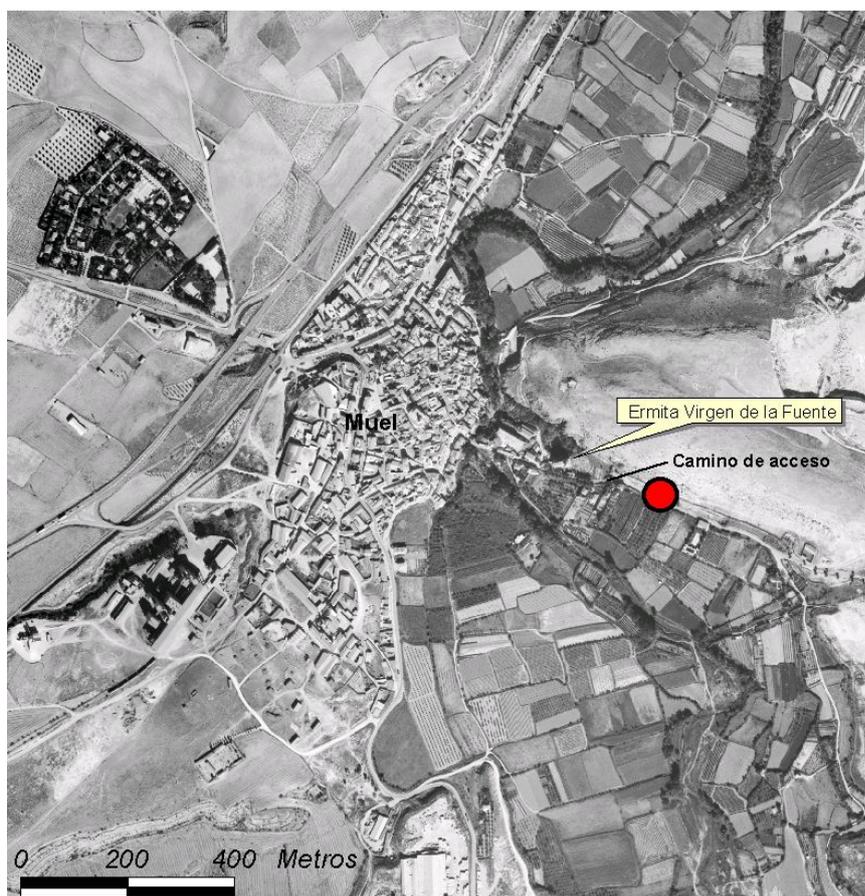
Figura 1. Ortofoto ubicación del piezómetro de Muel

El piezómetro está situado en las afueras de la localidad de Muel, a unos 150 m de la ermita de la Virgen de la Fuente y a unos 400 m al Este del río Huerva (figura 1).

Las coordenadas exactas del punto son: X= 660501, Y= 4592368, Z= 430 m.s.n.m. (Fig.1).

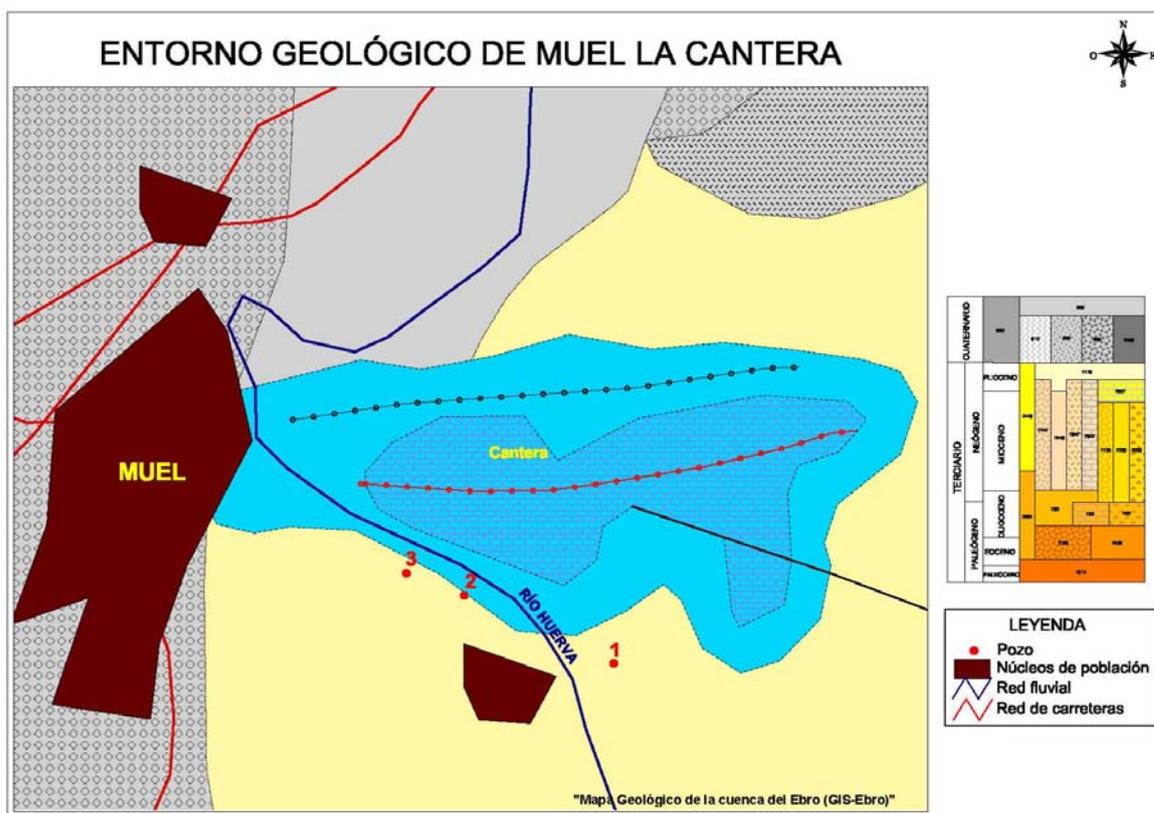
Figura 2. Entorno geológico del piezómetro de Muel

El sondeo se ha desarrollado en su totalidad sobre materiales Jurásicos, en concreto pertenecientes al Malm. Hasta los 65 m, se perfora la Fm. Loriguilla y a partir de ahí se entra en las margas grises de la Fm. Sot de Chera (ambas Fms. de edad Malm).

La estructura general de la zona es relativamente sencilla, con paleorrelieves de materiales Jurásicos que se encuentran parcial o totalmente tapizados, por materiales del Mioceno. Se puede hablar en esta zona de que los materiales del Jurásico describen anticlinales muy laxos de direcciones típicamente Ibéricas, con zonas de charnela muy amplias y numerosas ondulaciones muy suaves onlapados por los materiales del Mioceno que se encuentran en disposición subhorizontal. De forma que, los materiales donde se encuentra emplazado el sondeo se encuentran suavemente tendidos hacia el Sur, con un ángulo no superior a 20°. Hay complicaciones locales en forma de pequeñas fallas, si bien el desplazamiento de las mismas no es muy importante.

(Entorno geológico y columna prevista pueden consultarse en figuras 2 y 3 respectivamente)

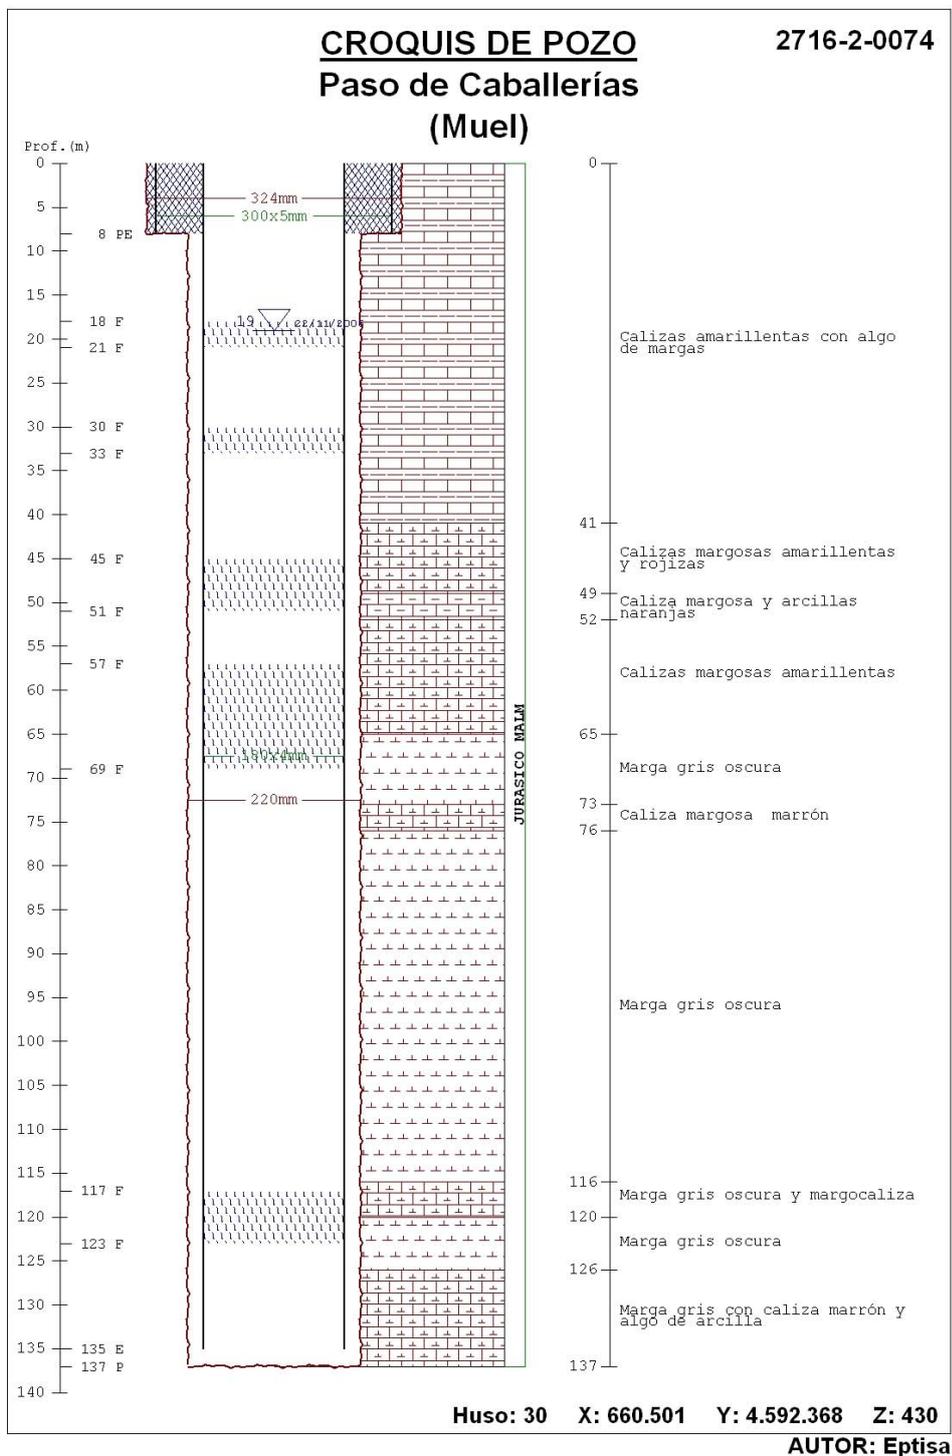
Figura 3. Esquema constructivo con las características litológicas y la entubación realizada en el sondeo.

Para la entubación de este piezómetro se han utilizado tramos de 6 y 3 metros de longitud de tubería de acero al carbono de 300 mm y 180 mm de diámetro con espesores de la pared de 5 mm y 4 mm respectivamente.

Para terminar la adecuación del piezómetro, en la cabeza del sondeo se coloca una arqueta antivandálica, que queda anclada, mediante un dado de hormigón de dimensiones 1x1x0.7 m, que la envuelve y que a su vez queda cementado al emboquille del sondeo.

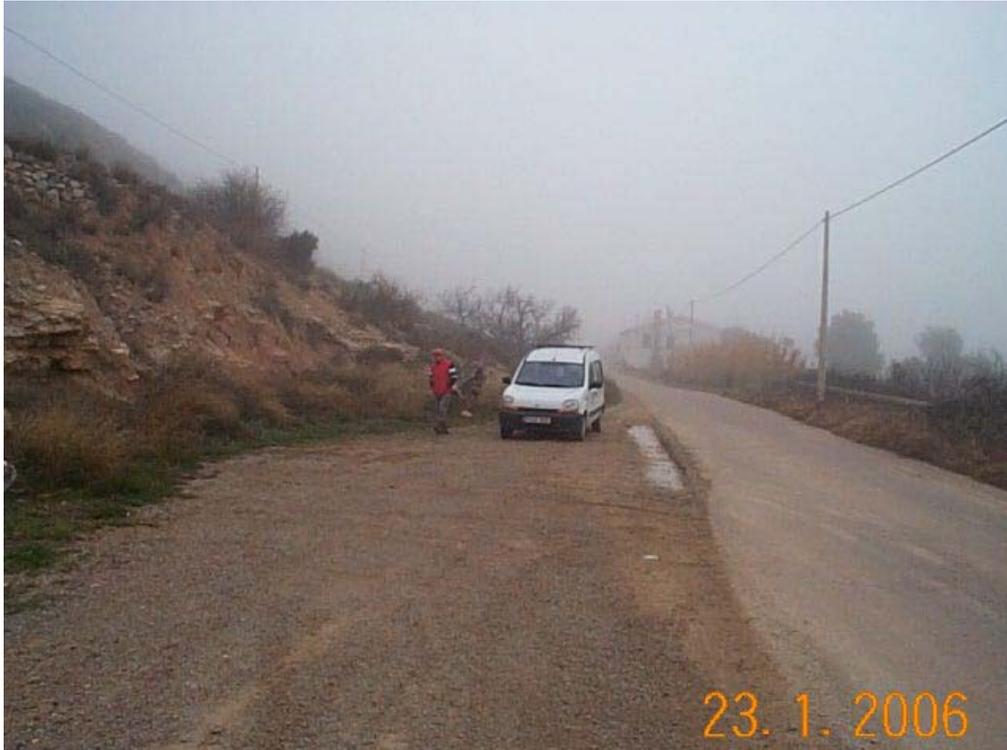
En este lugar sería más fácil controlar el manatíal y por tanto más adecuado para la ubicación del piezómetro.

El alcalde ha visto este último emplazamiento y ha dicho que no habrá ningún problema con los permisos.

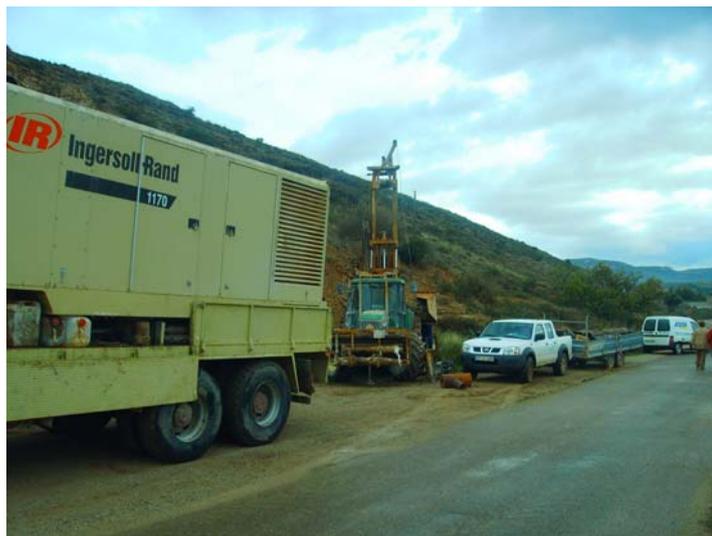
Emplazamiento de la maquinaria

La maquinaria se sitúa en el emplazamiento a las 9:00 del 22/11/06.

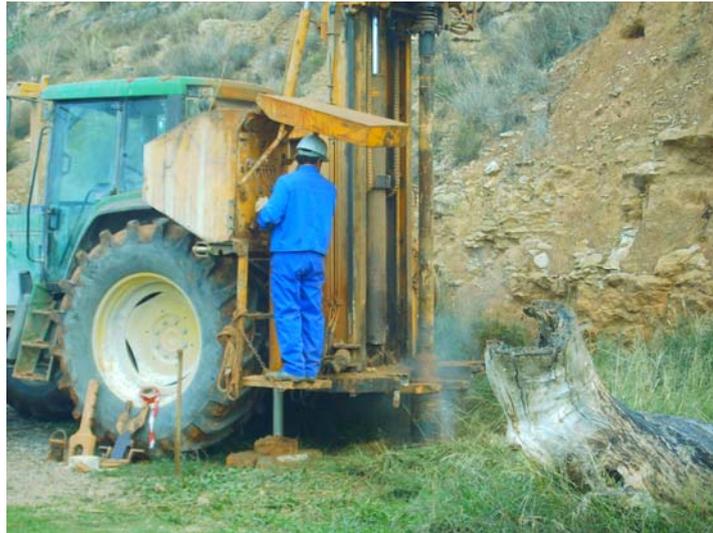
Los trabajos comienzan a las 9:45, realizándose el emboquille con diámetro de 324 mm los 8 primeros metros, y colocándose tubería de 300 mm de diámetro y 5 mm de espesor.

Perforando el emboquille

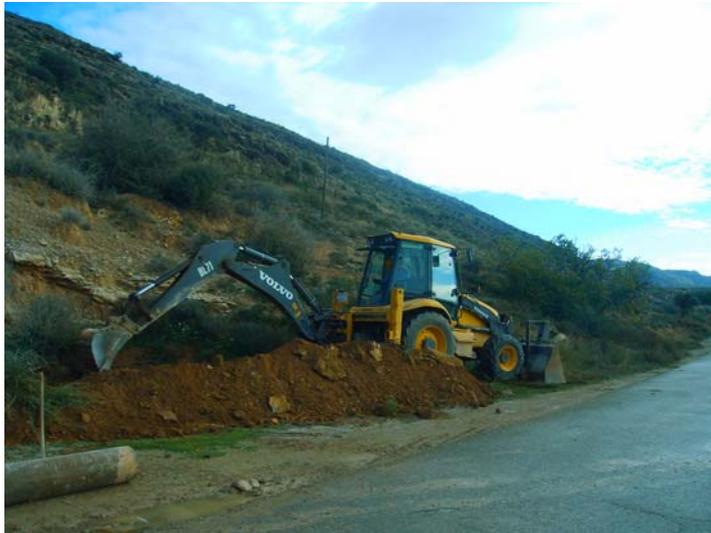
A las 10:15 llega una máquina retroexcavadora para hacer la zanja que impida que el barro pase a la carretera. La zanja está hecha a las 11:15.

Retroexcavadora haciendo una zanja para evitar la salida de barro

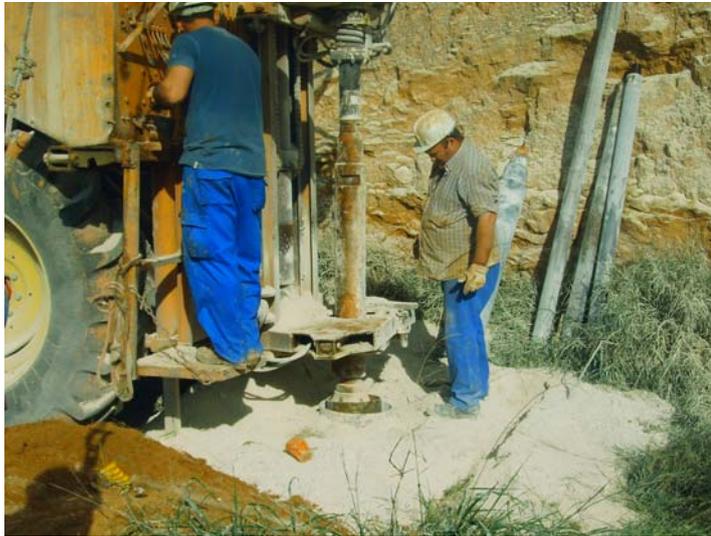
A las 11:30 se cambia el martillo de 324 mm por el de 220 mm y se continúa perforando por el interior.

Introducción del martillo de 220 mm

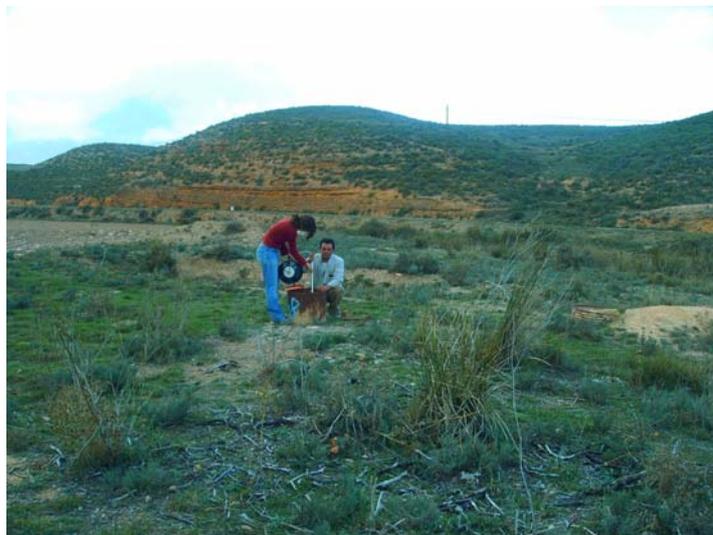
En primer lugar se visita el piezómetro Z-25 (Valjunquera), el cual posee un diámetro de 500 mm y 10 mm de grosor (en chapa de acero). Se introduce la sonda de 200 m de longitud, no detectándose nivel alguno, pues la sonda sale seca y no produce señal sonora.

Introduciendo la sonda en el piezómetro Z-25 (Ambel)

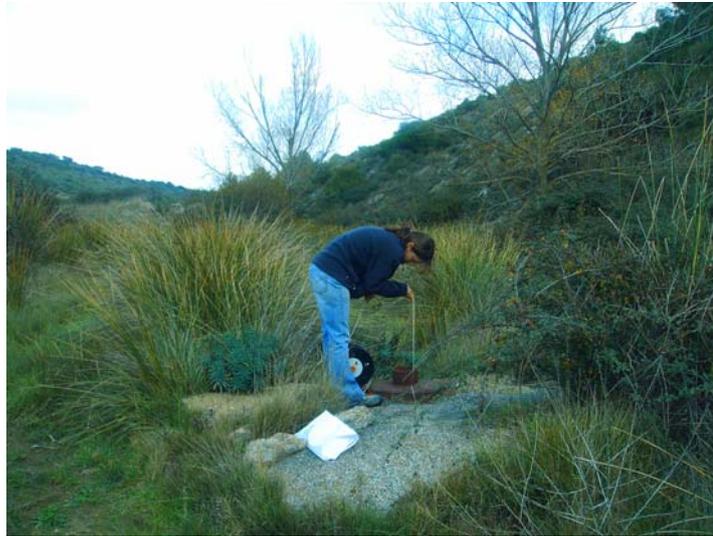
A continuación, se visita el piezómetro Z-36 bis, el cual posee un diámetro de 160 mm y 10 mm de grosor (hecho en chapa de acero). Se introduce la sonda hasta los 33,76 m detectándose un atranque y no pudiendo continuar con el descenso de la sonda. Tampoco se mide nivel alguno.

Introduciendo la sonda en el piezómetro Z-36 bis (Ambel).

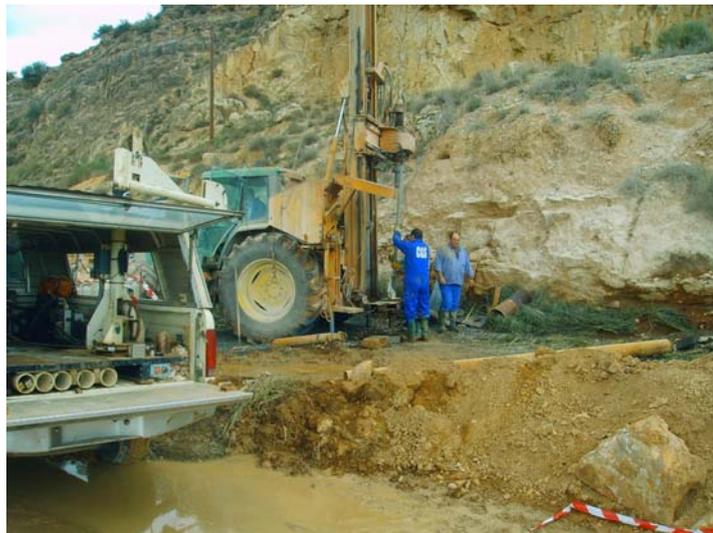
Introducción de la sonda hidrogeológica

A continuación, se comienza a introducir el varillaje al tiempo que se van limpiando los filtros, tarea que se extiende hasta las 21:30, momento en que se detiene la limpieza para continuar al día siguiente.

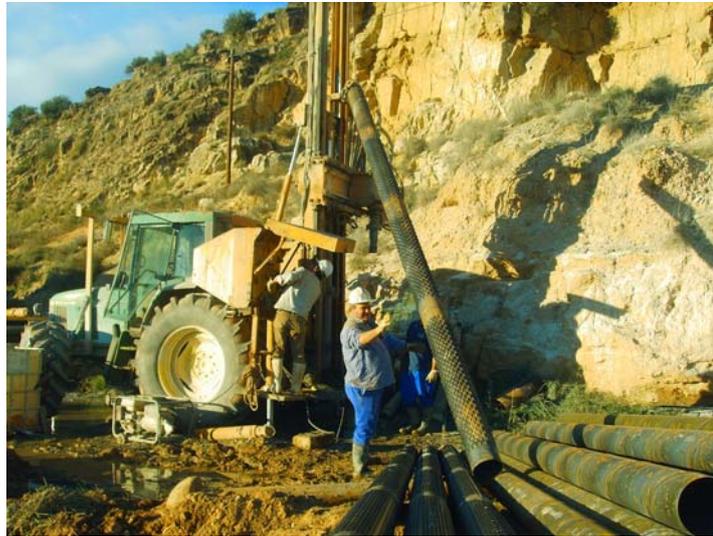
A las 16:15 se comienza a entubar concluyendo a las 19:30 con 135 m introducidos y quedando 2 m colgada del fondo de la perforación.

Maniobras de entubación

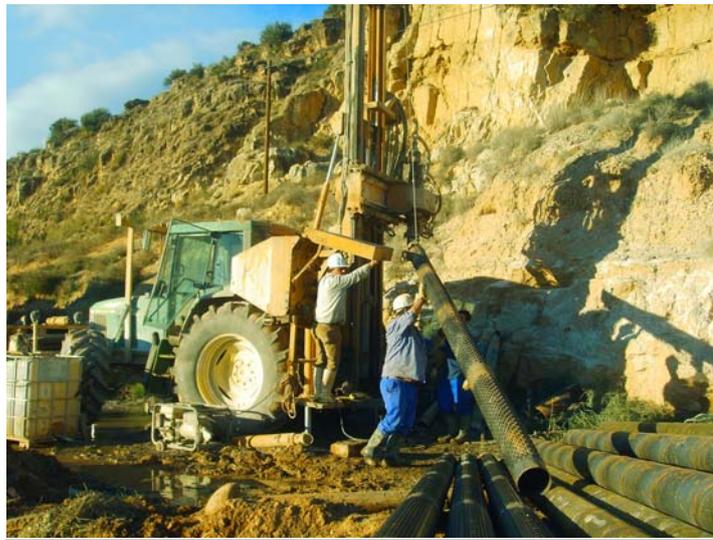
Maniobras de entubación

Realizado el diseño de la entubación a partir de los datos geofísicos y de la columna levantada durante la perforación del sondeo, se realiza la operación de entubado entre las 16:15 y las 19:30 del 23/11/06 cuyo resultado se recoge en las siguientes tablas.

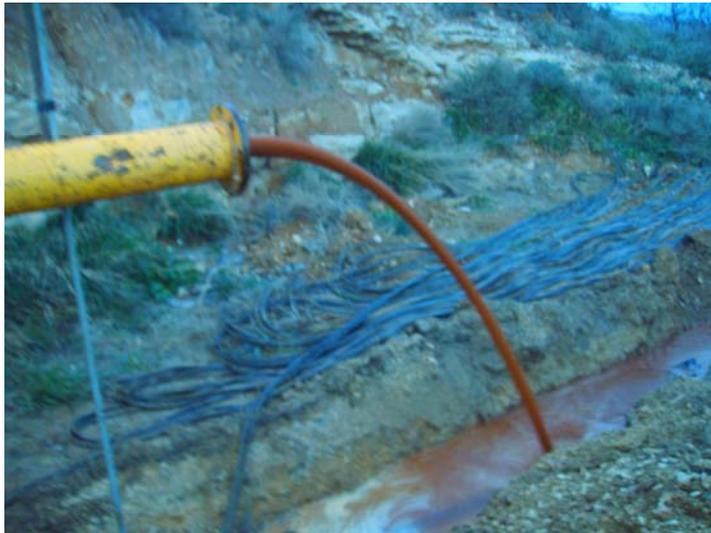
Comienzo primer escalón (5 l/s). Agua muy turbia.

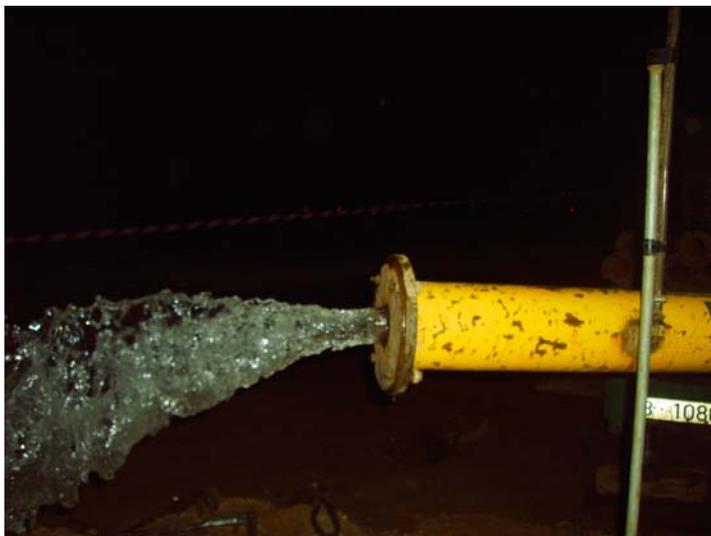
segundo escalón (10 l/s)

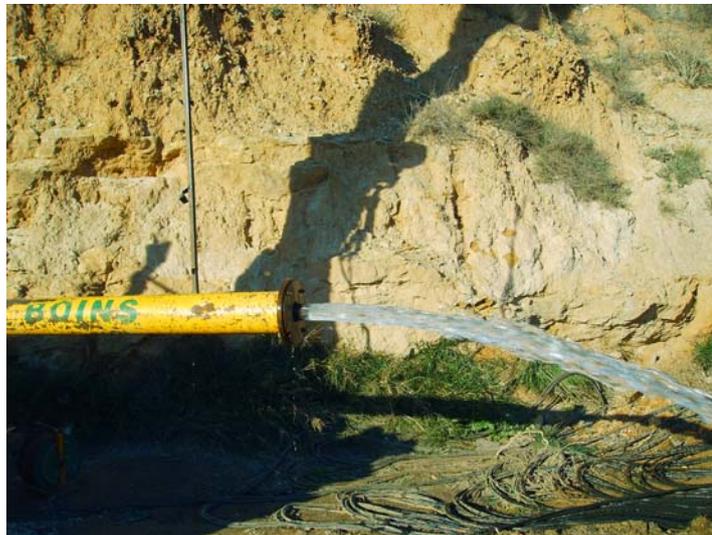
Bombeo a 17 l/s (agua clara)
