*Inspección y Vigilancia de las Obras de Construcción de sondeos para la Adecuación de las Redes de Piezometría y Calidad de las Aguas Subterráneas. Cuenca del Ebro.*

CONFEDERACIÓN  
HIDROGRÁFICA  
DEL EBRO

# **INFORME PIEZÓMETRO DE VILLAR DE LOS NAVARROS: 090.80.001**

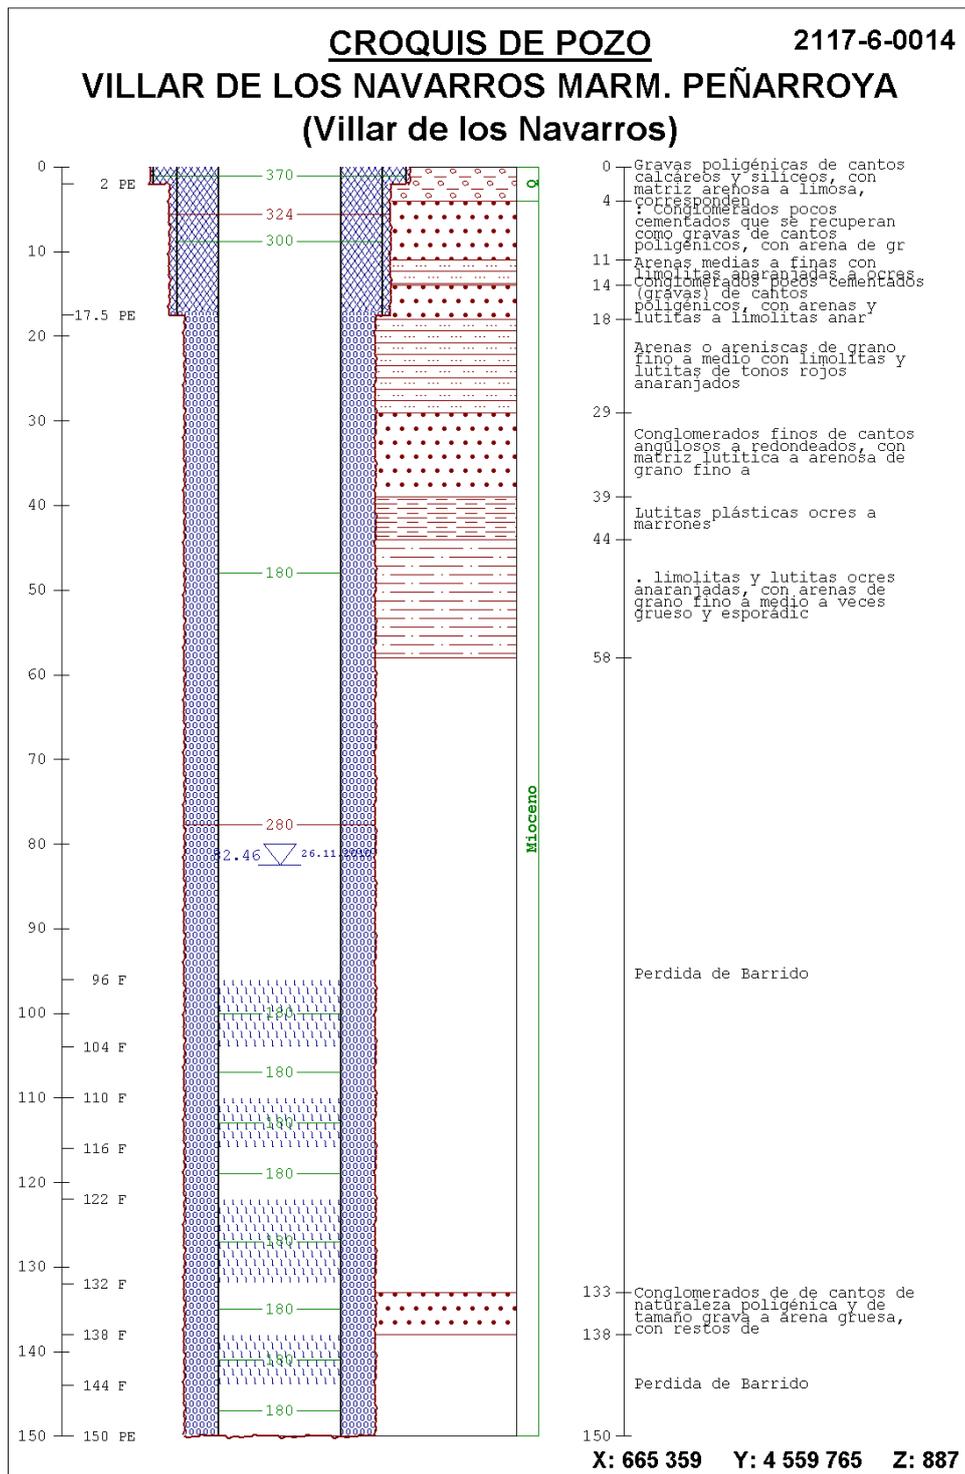
**Figura 4. Esquema constructivo con las características litológicas y la entubación realizada en el sondeo.**

Para terminar la adecuación del piezómetro, en la cabeza del sondeo se coloca una arqueta antivandálica que se protege mediante un dado de hormigón de 1m<sup>2</sup> de base x 0,7 m de altura.

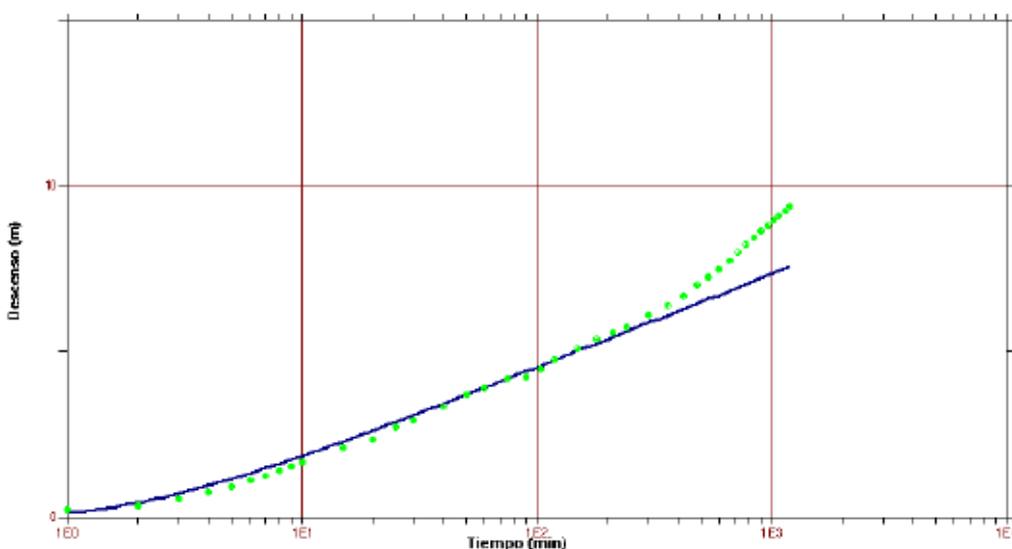
Con el **Pibe 2.0**, y mediante el método de Theis se obtienen unos valores de Transmisividad de **3,916 m<sup>2</sup>/día**, con un coeficiente de almacenamiento de 0.01 y un radio eficaz de 1,247; con el siguiente Grafico de evolución.

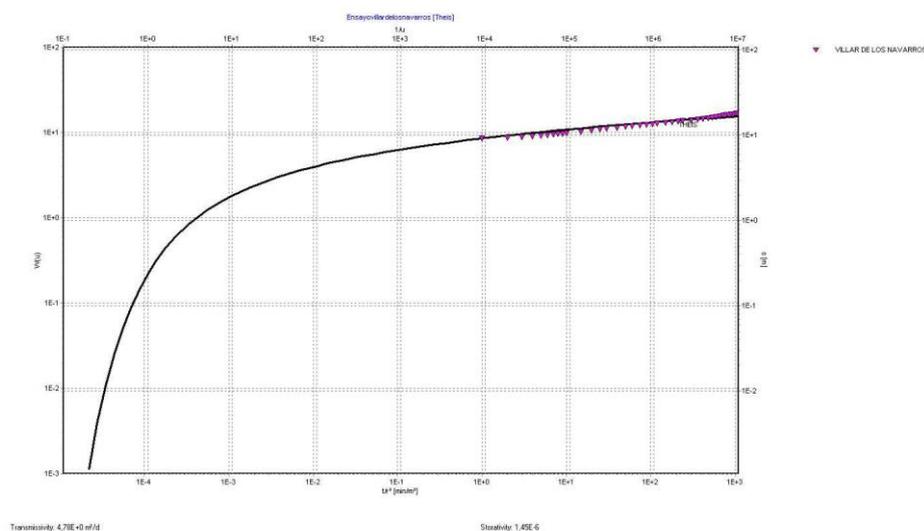
Con el Aquifer-Test v.3.5 los valores obtenidos para el ensayo continuo, con la formula de Theis, se obtiene una transmisividad de **T: 4,78 m<sup>2</sup>/día**, cuya grafica es la siguiente.

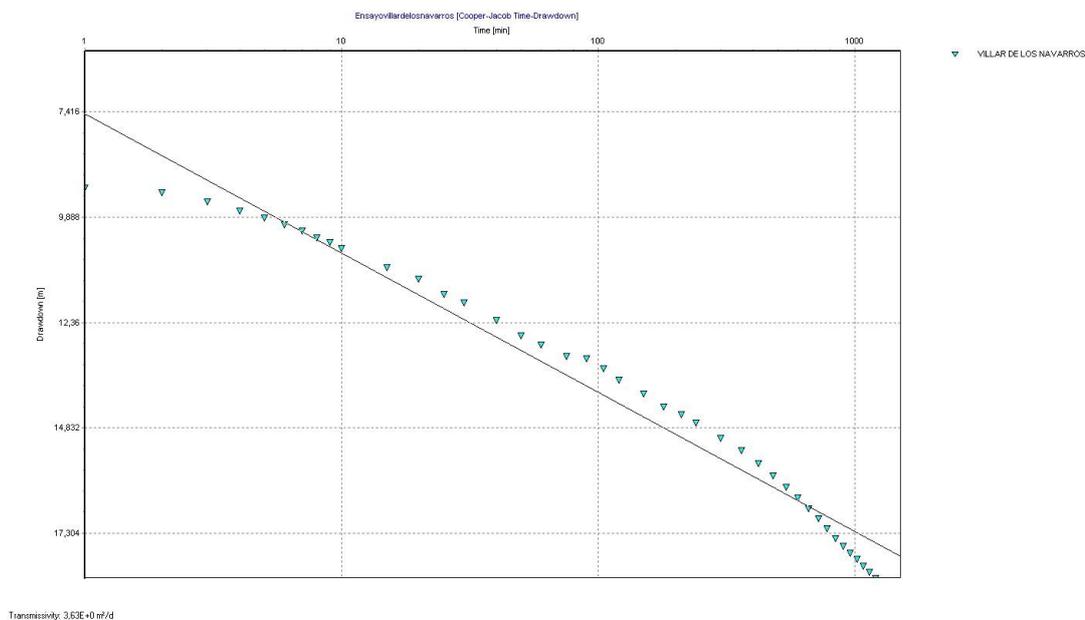
Usando la simplificación de Cooper-Jacob de la ecuación de Theis se obtienen unos valores de transmisividad de **T: 3,63 m<sup>2</sup>/día**.

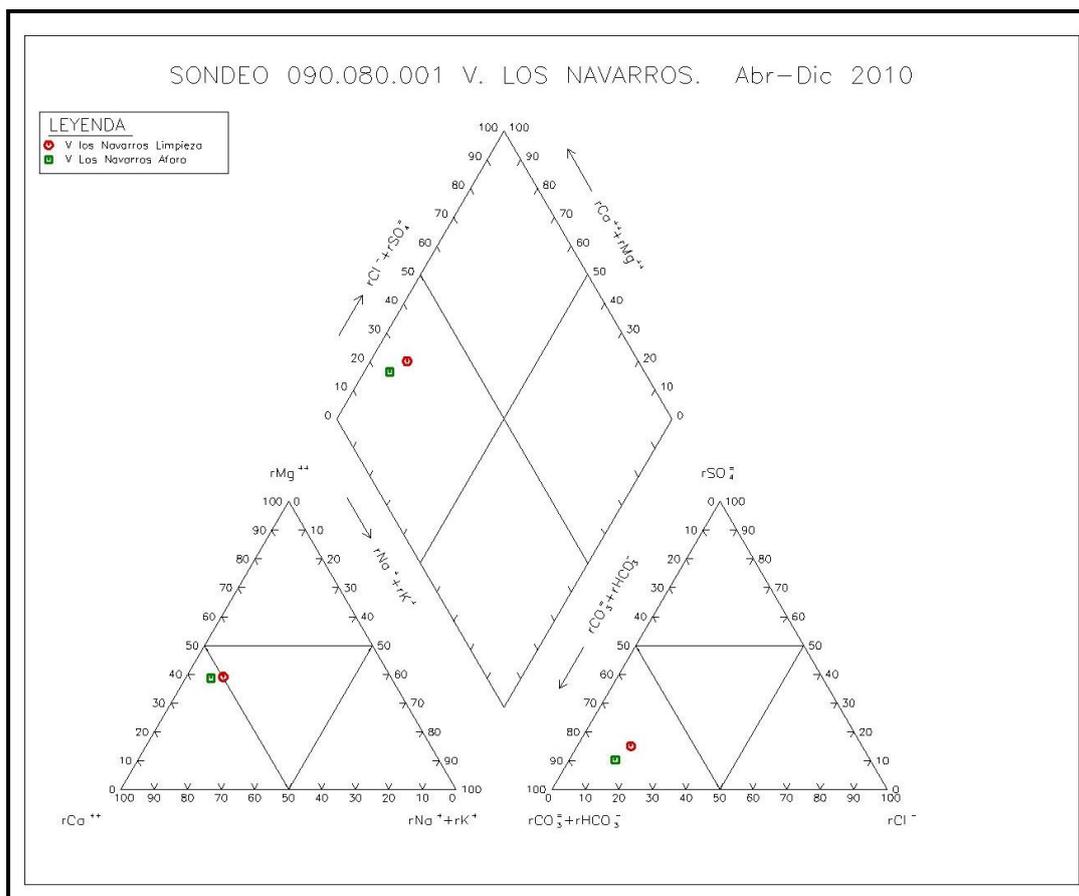
**Figura 5.- Diagrama de Piper. Sondeo 090.080.001 Villar de Los Navarros**

Según los valores de conductividad eléctrica es un agua de MINERALIZACIÓN MEDIA, por su dureza se considera MODERADAMENTE DURA, y por su composición, se clasifica como AGUA BICARBONATADA CÁLCICO-MAGNÉSICA y/o BICARBONATADA CÁLCICA (según clasificación de Piper, en función de iones dominantes), en cualquier caso con un alto contenido en *magnesio*, y moderado en cloruros y sulfatos, como se observa también en los diagramas de Stiff. Después de la limpieza aparecen algunos elementos minoritarios como *hierro*. Esta composición química es característica del agua que circula por el acuífero terciario detrítico, con poca influencia de materiales más salinos que puedan aportar principalmente sulfatos y cloruros.

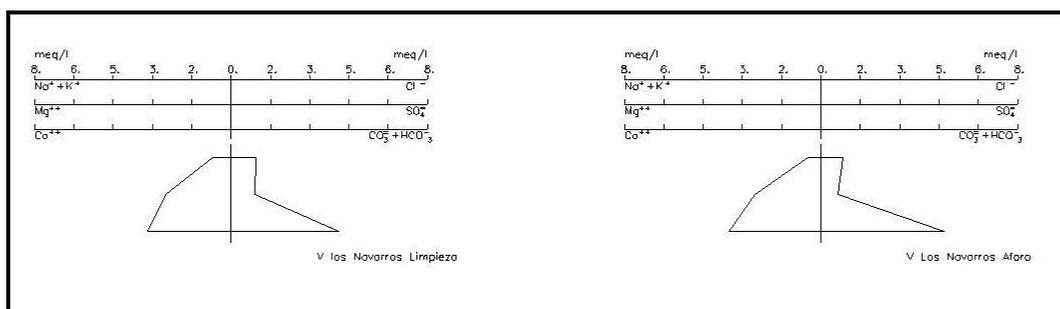
**Figura 6.- Diagramas de Stiff. Sondeo 090.080.001 Villar de Los Navarros**

La composición del agua tras la limpieza es semejante a la composición después del aforo, se mantiene la facies hidroquímica aunque se aprecian pequeñas diferencias: después de un mayor tiempo de bombeo para el aforo aumenta ligeramente la conductividad y el contenido en *bicarbonatos, calcio y*

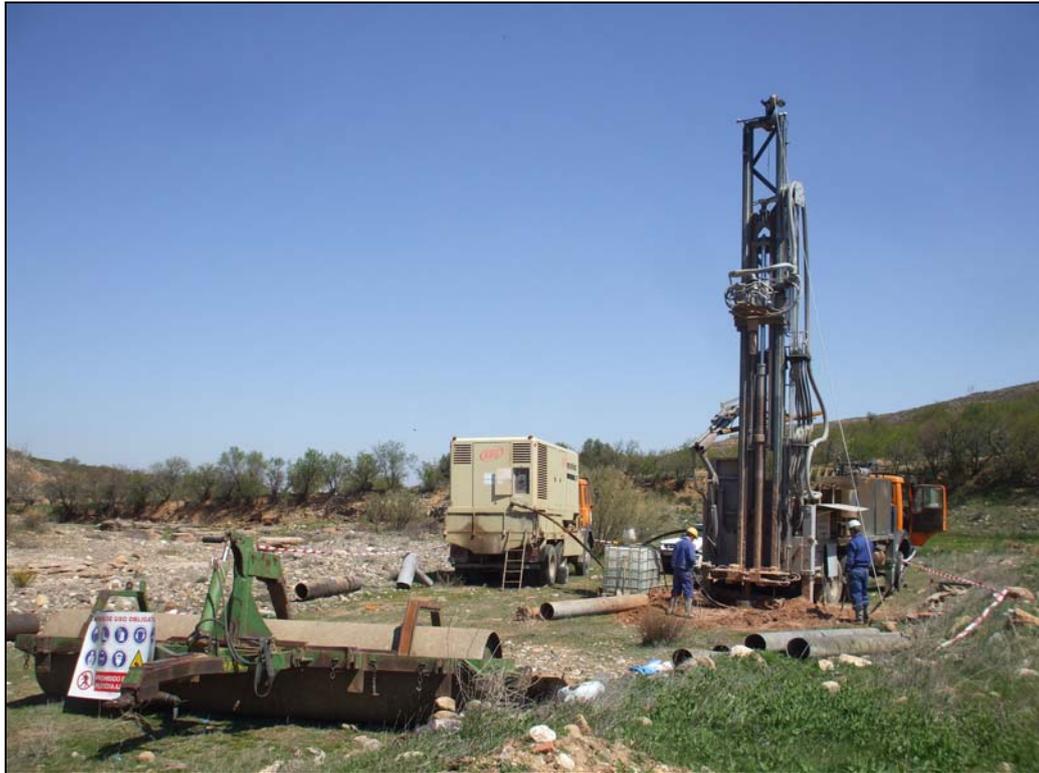
**Foto 1.** Vista general del sondeo de Villar de los Navarros.

El equipo de perforación está compuesto por una Máquina FDO 400 con capacidad de tiro de 60 toneladas, montada sobre camión 4 x 4; y un compresor IR 1170 25/33.

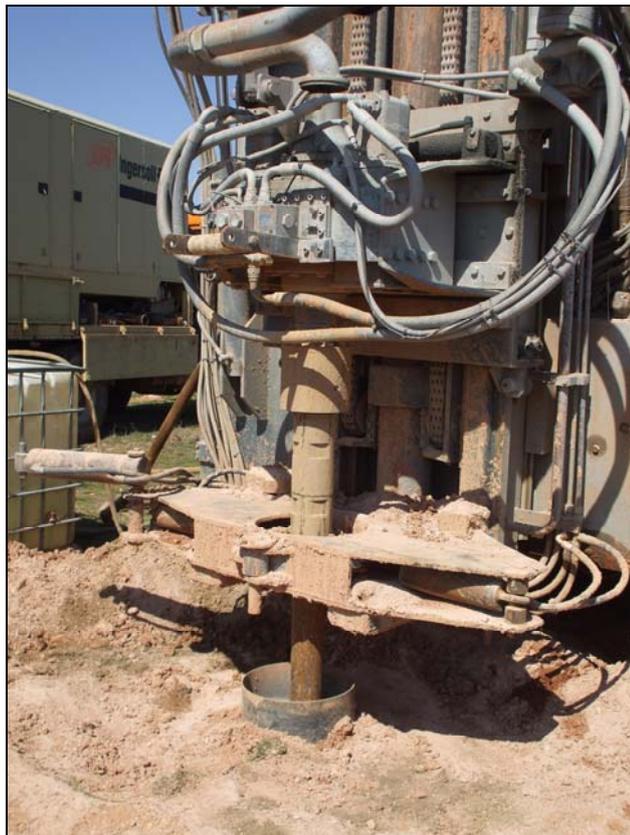
**Foto 2.** Perforación del emboquille del sondeo.

Durante la perforación del emboquille, se detecta la presencia de oquedades en el terreno, desde las profundidades de 11 a 15 m, y desde 15,50 a 16,50 m, aproximadamente.

La profundidad final del emboquille es de 17,50 m. La entubación del mismo, llevada a cabo con mucha dificultad, se realiza con tubería de acero 300 x 5 mm, y tiene lugar desde las 10:30 h hasta las 18:00 h.

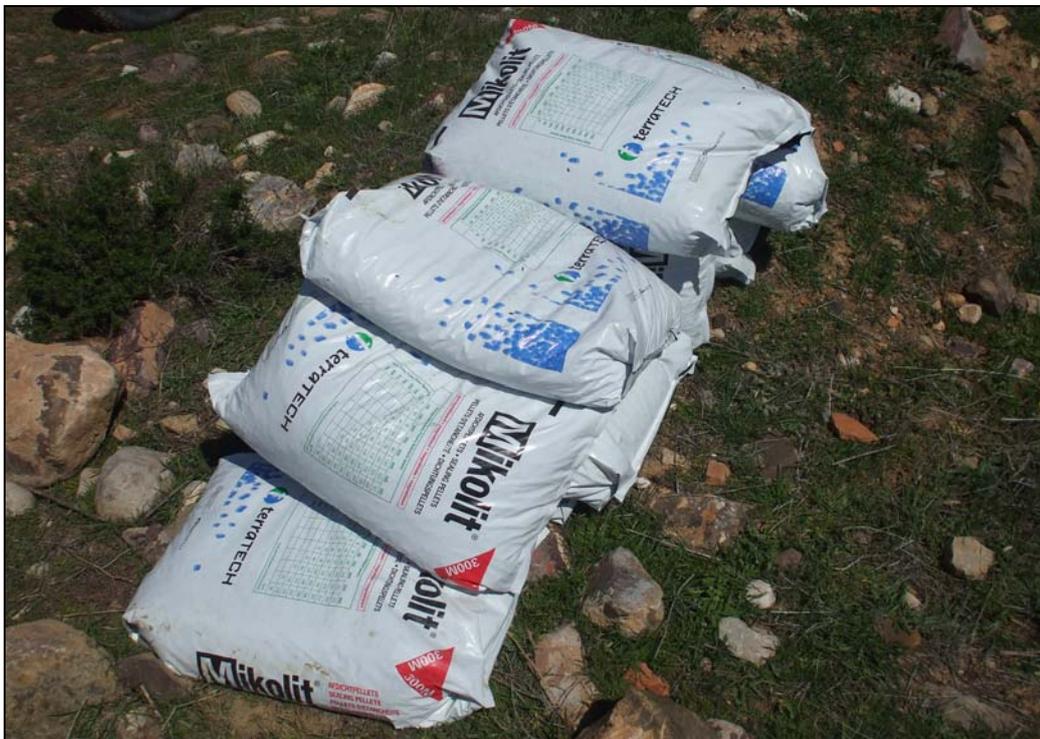
**Foto 3.** Sacos de la arcilla bentonítica que constituye el sello.

aproximada de 1 hora. Posteriormente, se vierte la lechada de cemento, compuesta por un total de 10 sacos.

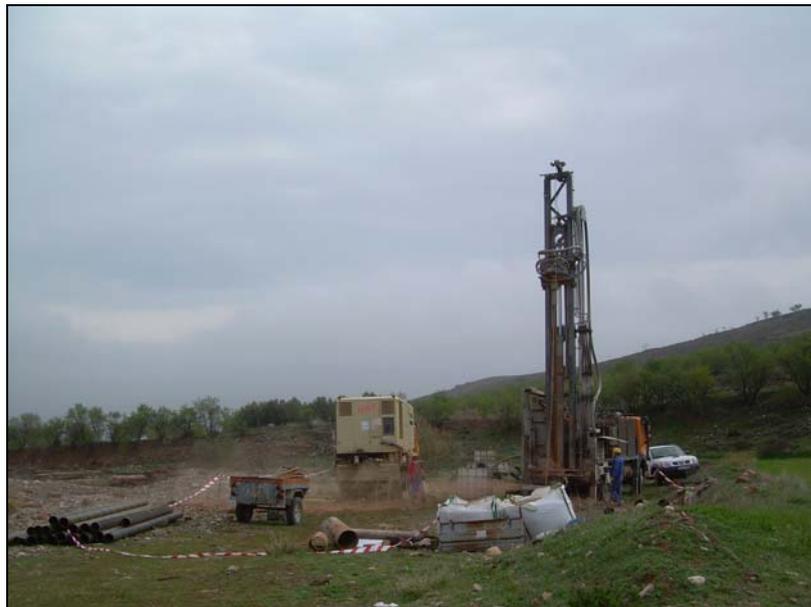
Comienza la jornada a las 8:30 horas con el reinicio de los trabajos de perforación desde el m 17,5 con un diámetro de 280 mm hasta alcanzar los 120 m de profundidad a las 19:30 h.

A la profundidad de 25 m se detecta una fractura. Se perfora en seco hasta los 59 m de profundidad, a partir de la cual se comienza a añadir agua y espumante debido a la presencia de otra fractura que produce la pérdida de barrido, sin retorno de agua, aire ni material perforado. A los 101 m de profundidad se detecta otra fractura hasta los 102 m de profundidad, con posible aporte de agua. A los 103 m se recupera parcialmente el barrido con la expulsión de parte del aire y la espuma inyectados en el sondeo.

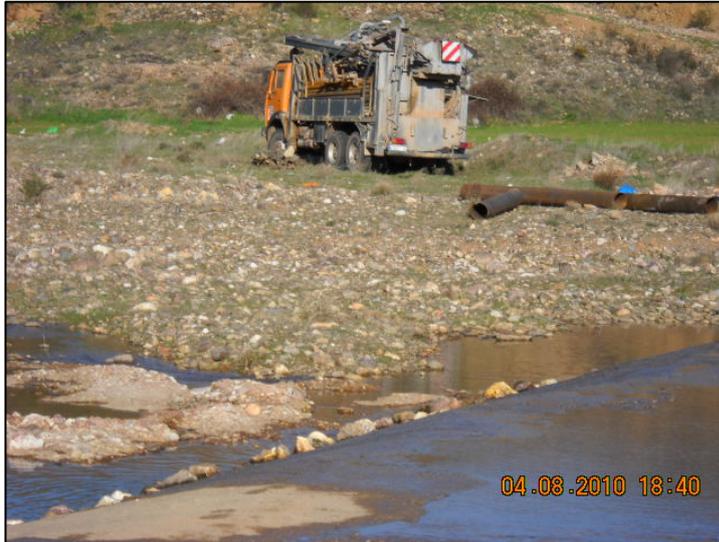
Fig.2. Aspecto de la parcela y del punto donde se ubica el Sondeo.

El sondeo se ubica alejado unos 20 metros del cauce y unos dos metros de altura del mismo (fig.2).

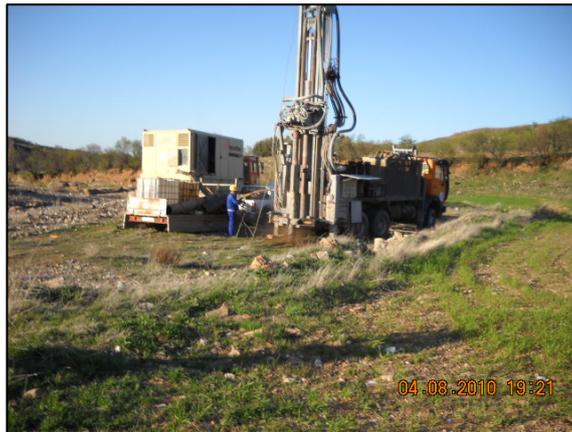
Fig.3. Labores de perforación del emboquille

Se llega al emplazamiento a las 18 horas y a partir de las 19 horas se empieza a realizar las labores de perforación del emboquille de 324 mm de diámetro (ver fig.3), hasta los 5 m. Viéndose la necesidad de que se entuben los 2 primeros metros con tubería de 380 mm debido a que existen problemas de derrumbe de las gravas cuaternarias. Dicha tubería se encuentra en el sondeo de Munebrega por lo que antes de comenzar la perforación el día siguiente se traerá la misma.

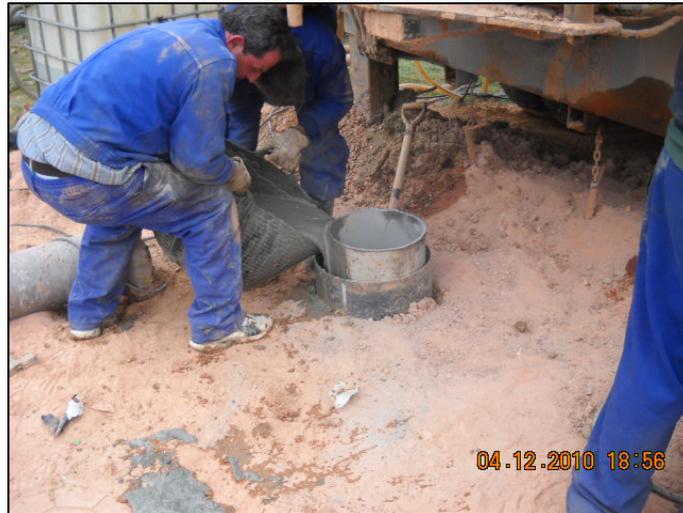
Fig.5. Labores de cementación del emboquille

Se llega al emplazamiento a las 9 horas y se realiza una primera reparación de la máquina que permite retomar la perforación. Esta originalmente prevista hasta los 15 metros, se tiene que prolongar hasta los 17,5 metros, debido a que se atraviesa una cavidad a los 14 metros, por lo que se toma la decisión de atravesar la misma hasta cortar algo firme. Una vez alcanzado un sustrato firme a los 17 metros. Se inicia la entubación del sondeo (fig.4), esta avanza con gran dificultad, siendo necesario rotar e incluso empujar la tubería con el martillo. Terminando la entubación a las 18 horas. A partir de ese momento y hasta las 19 horas, se realiza el sellado de este emboquille. Este se realiza por el procedimiento de verter en el espacio anular entre la tubería colocada y la perforación, una bentonita impermeable en su parte superior y cemento rápido en la parte superior (fig.5). Así mismo se decide cementar los 2,5 metros inferiores para dar una mayor consistencia e impedir que se produzcan derrumbes por efecto de la cavidad.

Se decide dejar fraguar el cemento al menos 18 horas y comprobar como esta el mismo antes de retomar la perforación.

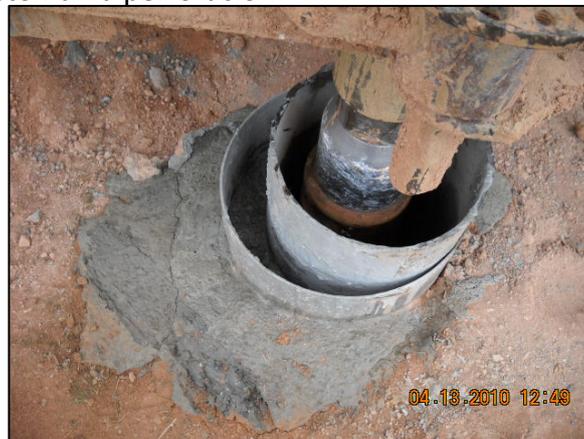
Fig.6. Aspecto provisional de cómo queda el emboquille del sondeo

Aprovechando el tiempo de fraguado para visitar con el sondista, el emplazamiento de Aliaga. Se vuelve al sondeo antes de las 13 horas y se comprueba que el cemento debido a la humedad no ha fraguado del todo (fig.6) por lo que se decide a esperar hasta la tarde para retomar la perforación.

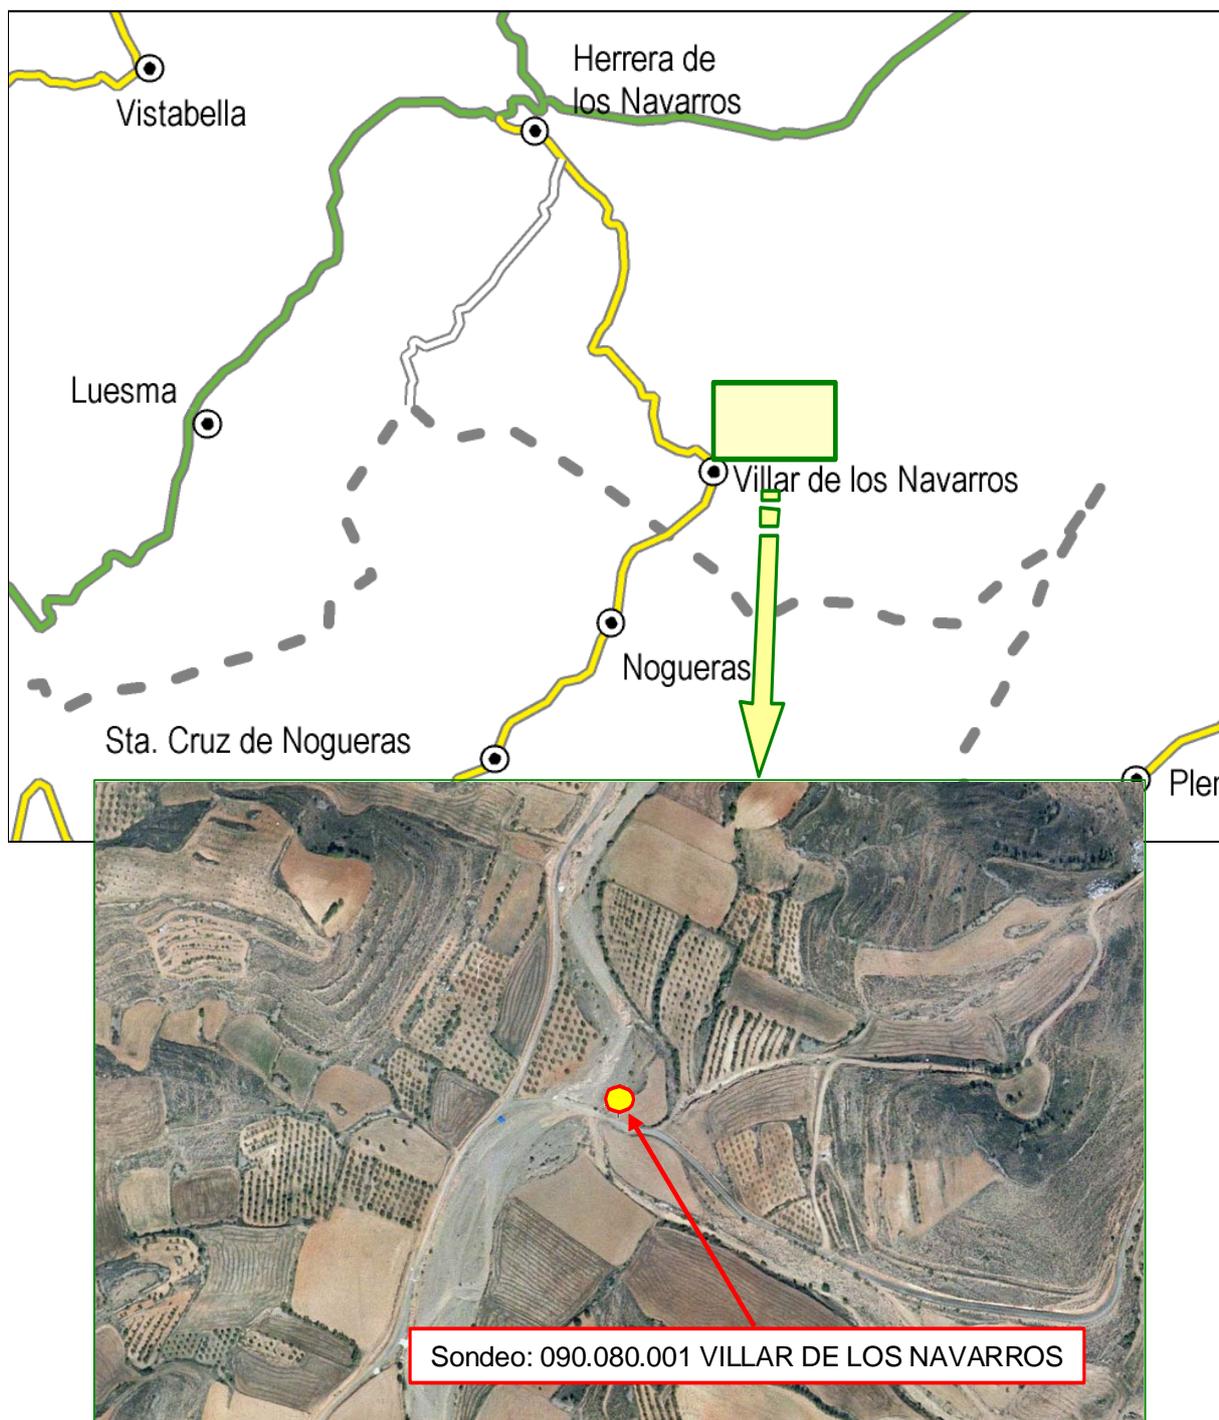
*Figura.-1 Situación geográfica del sondeo: **090.080.001 VILLAR DE LOS NAVARROS***

El día 16 de abril de 2010 se procedió, por parte del Departamento de Geofísica Aplicada de la Compañía General de Ingeniería y Sondeos, S.A., a la testificación geofísica del sondeo "**090.080.001 VILLAR DE LOS NAVARROS**", ubicado en el término municipal de Villar de los Navarros, en la provincia de Zaragoza, tal y como se muestra en el mapa de situación geográfica y fotografía aérea de la figura.-1.

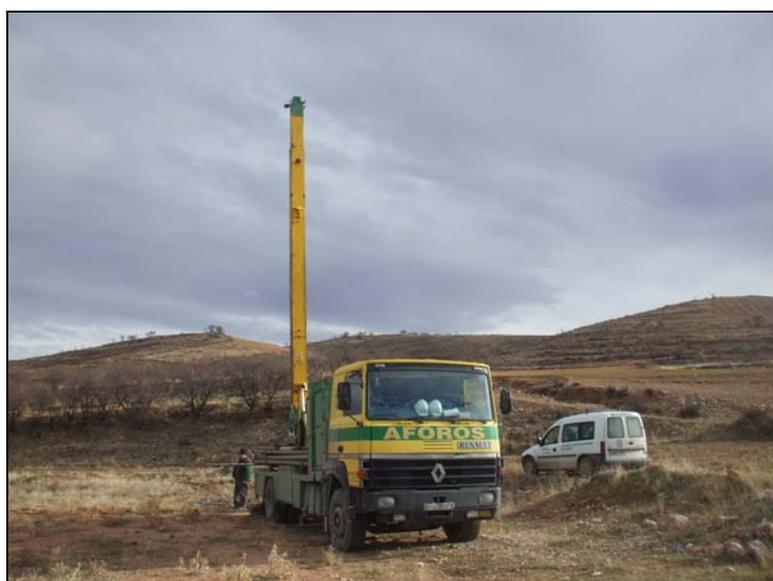
*Imagen 1. Vista general del equipo de bombeo.*

Llegada del equipo de aforos, a fecha 22 de diciembre de 2010, al sondeo a las 8:30 horas. La maquinaria está formada por un equipo de aforo, con un grupo generador marca Mecc Alte de 250 KVA, motor Fiat Alfo de 400 CV y una tubería de impulsión de 70 mm de diámetro. Se utiliza una bomba Saturn modelo 6SS – 60/14 con una potencia de 50 CV situada a 135 m de profundidad.

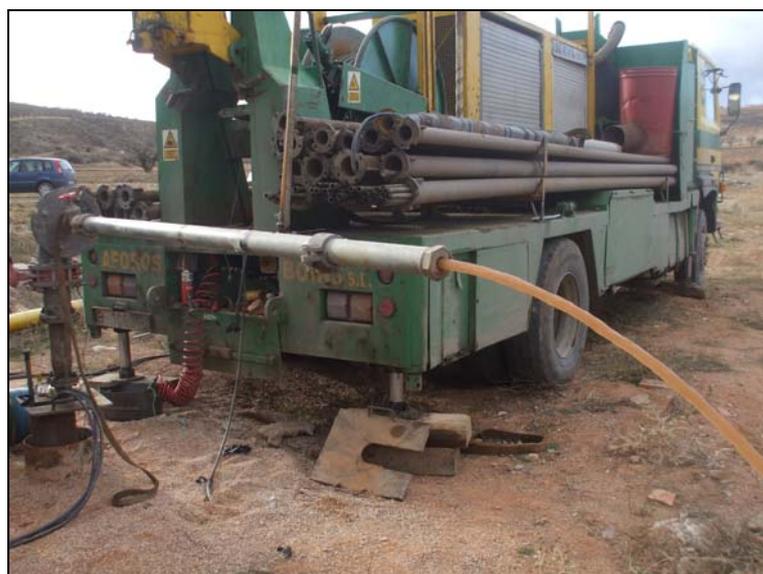
**Imagen 2.** Caudal extraído durante el primer escalón.

Al principio del escalón el agua sale sucia, de color marrón, pero conforme avanza, el agua se aclara.

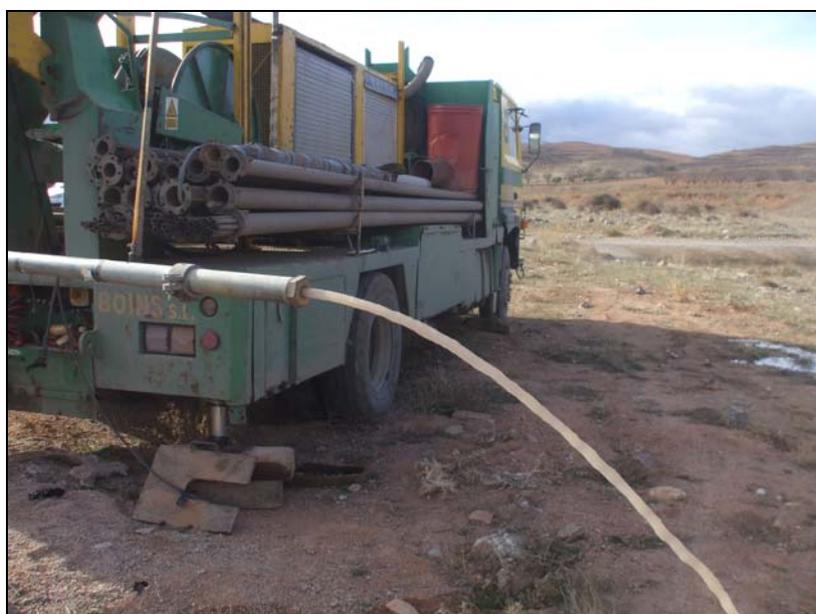
*Imagen 3. Caudal extraído durante el segundo escalón.*

Da comienzo a las 13:30 h, y acaba a las 14:00 h, teniendo una duración de 30 minutos y con un caudal de 0,25 l/s. Comienza con el nivel a 83,96 m, y finaliza en 86,85 m, con lo que el descenso observado es de 3,89 m.

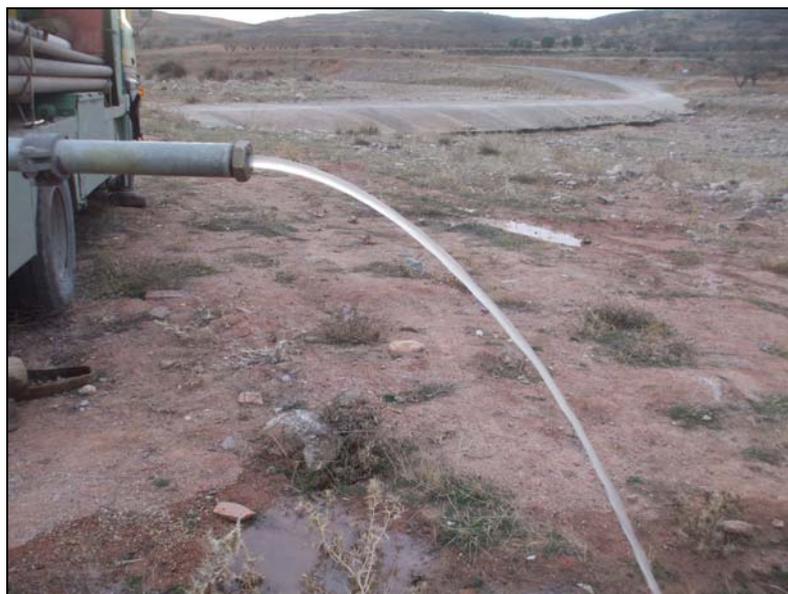
*Imagen 4. Caudal extraído durante el tercer escalón.*

Se extrae un caudal de 0,50 l/s, y tras 120 minutos, a las 16:00 h, se observa que el descenso ha sido de 2,90 m, hasta alcanzar la profundidad de 89,75 m.

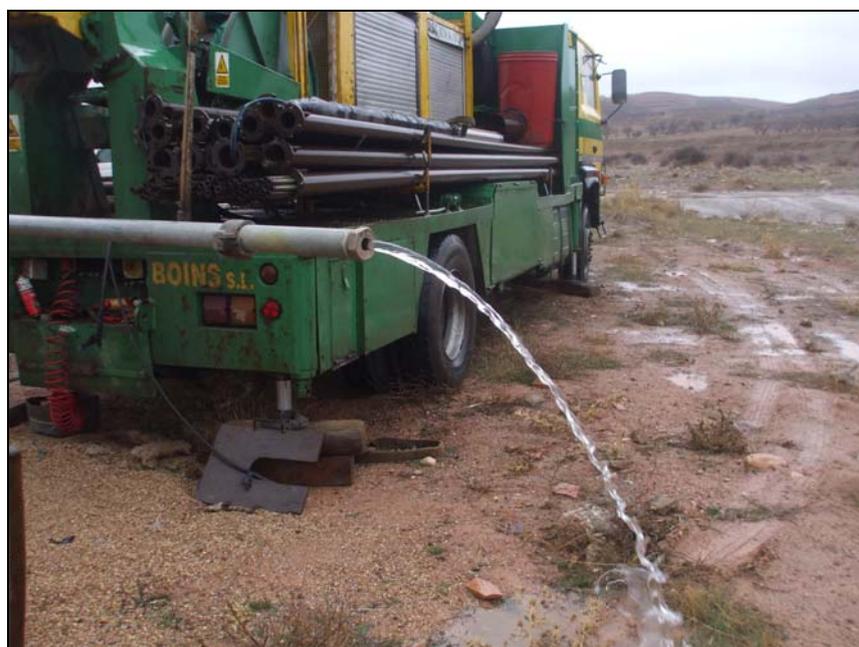
*Imagen 5. Caudal extraído durante el cuarto escalón.*

Da comienzo a las 16:00 h, con un caudal de 1 l/s. Tiene una duración final de 20 horas, durante las cuales el nivel desciende hasta la profundidad de 99,14 m, con lo que el descenso observado es de 9,39 m.

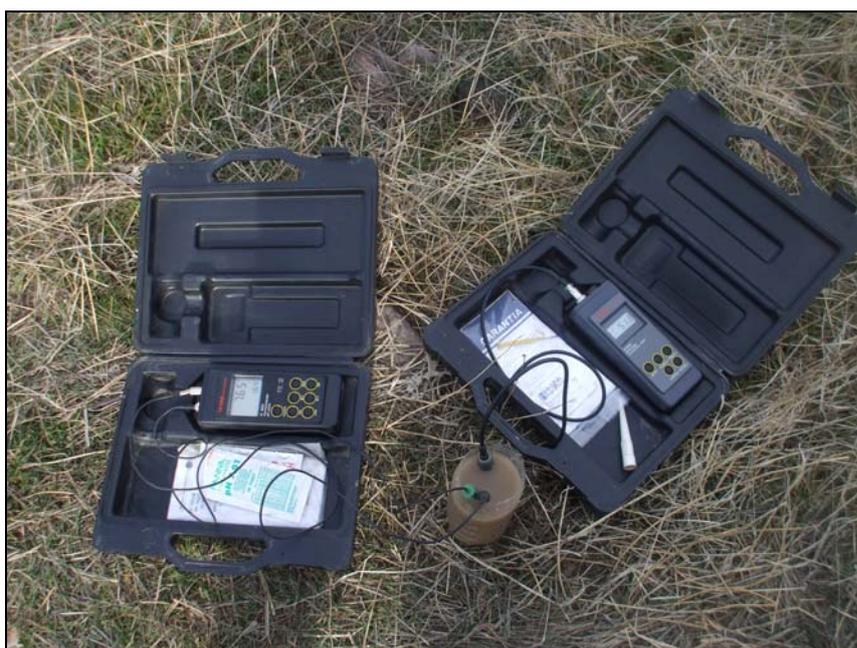
**Imagen 6.** Realización de medidas in situ.

Final del Escalón 4: CE= 628  $\mu$ S/cm; T<sup>a</sup> = 17,5 °C; pH= 7,36.
