Inspección y Vigilancia de las Obras de Construcción de sondeos para la Adecuación de las Redes de Piezometría y Calidad de las Aguas Subterráneas. Cuenca del Ebro.

CONFEDERACIÓN
HIDROGRÁFICA
DEL EBRO

INFORME PIEZÓMETRO DE ANADÓN: 090.084.001

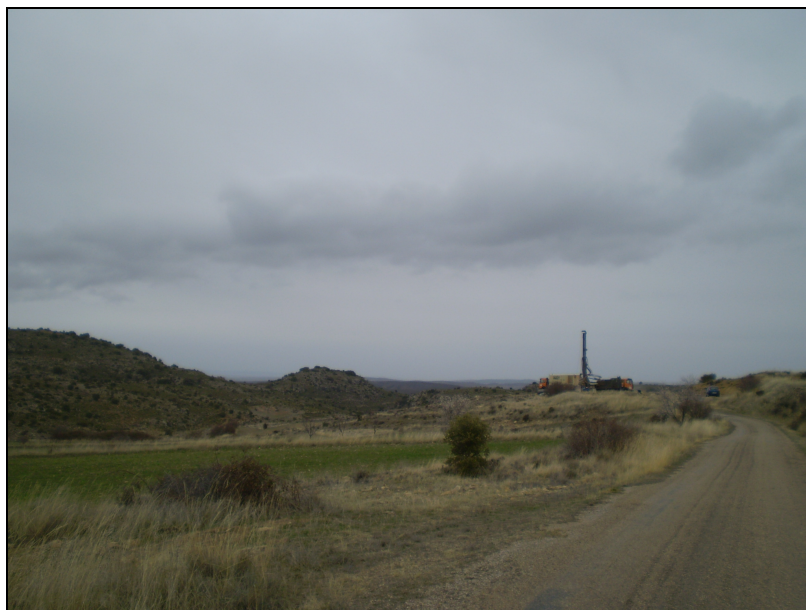
El equipo de perforación está compuesto por una Máquina FDO 400 con capacidad de tiro de 60 toneladas, montada sobre camión 4 x 4; y un compresor IR 1170 25/33.

Imagen 1. Vista general del emplazamiento del sondeo de Anadón (Teruel).

Se produce la llegada del equipo de perforación a las 14:30 h aproximadamente, y se conduce la máquina al punto indicado por el técnico de Consulnima. Este punto se encuentra ubicado a unos 1.000 metros en el margen izquierdo de la carretera que sale hacia el este de Anadón.

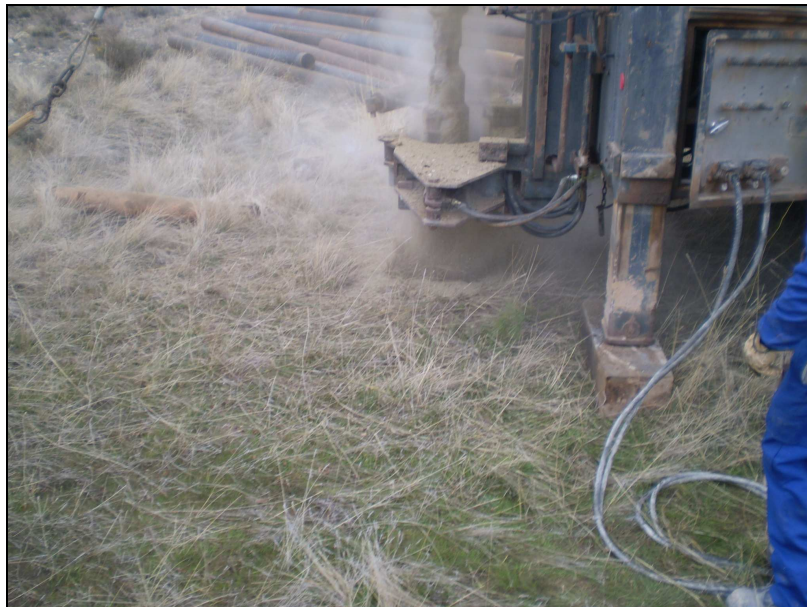
Se comienza la jornada a las 15:30 h, y se procede a la perforación y colocación de 6 m. de tubería de emboquille con un diámetro de 324 mm., y se continúa con la perforación por el interior del emboquille con el martillo de 220 mm.

Imagen 2. Inicio de la perforación.

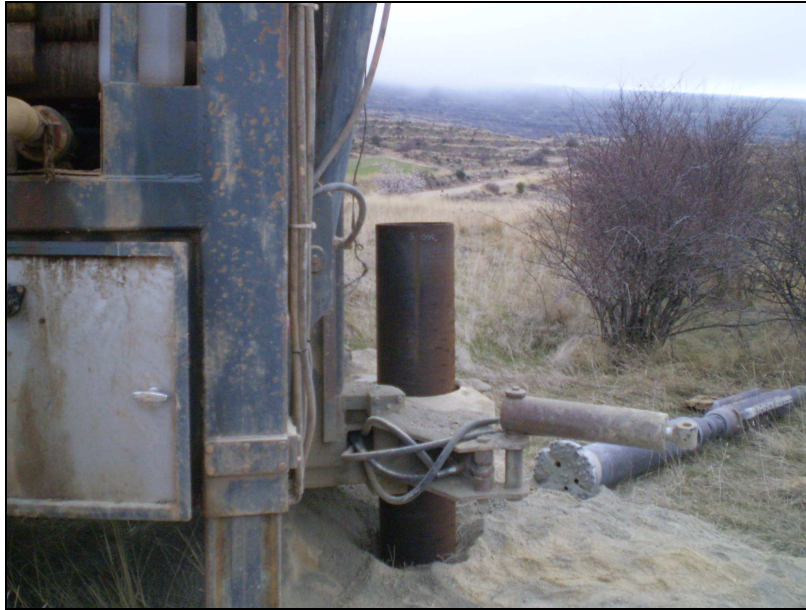
Imagen 3. Emboquille del sondeo.

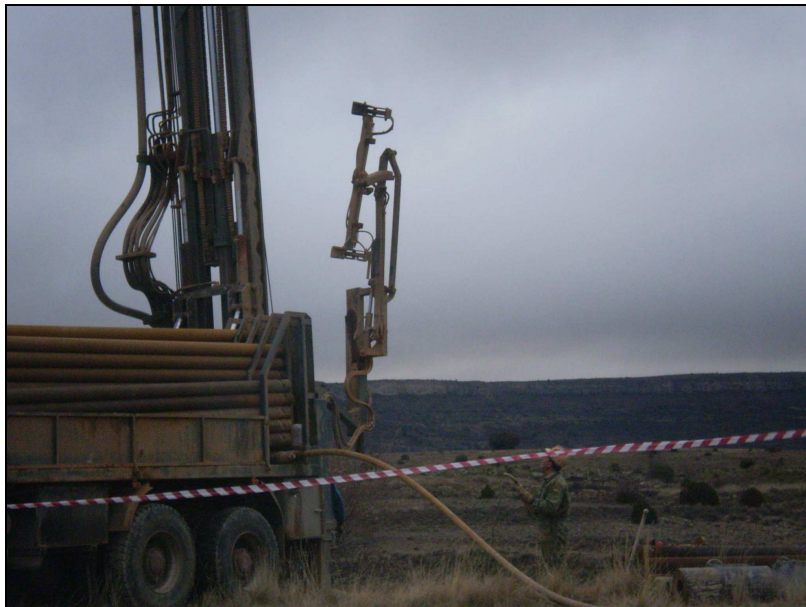
Imagen 4. Perforación del sondeo con un diámetro de 220 mm.

A las 18:00 h, se encuentran perforando el metro 30. Durante el resto de la tarde se continúa perforando el sondeo y el avance medio en los inicios de perforación es de 15 m cada hora, de forma que a las 19:30 h, se da por finalizada la jornada y se han perforado un total de 51 m.

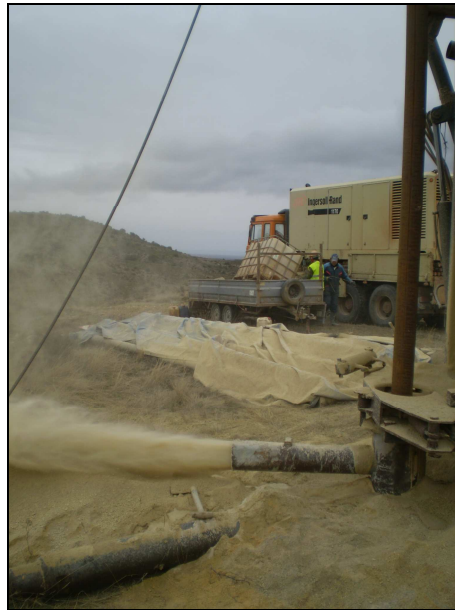
La velocidad de avance media durante la jornada de hoy es de 16 m/hora.

Imagen 5. Extracción del detrito.

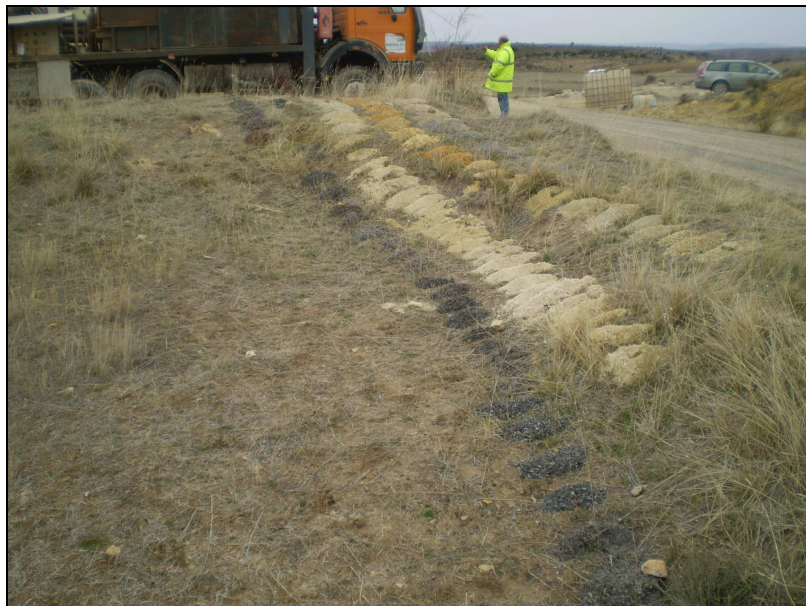
Imagen 6. Muestras obtenidas durante la perforación del sondeo de Anadón.

- 0 – 5 m: Margas marrones.
- 6 – 7 m: Caliza micrítica gris.
- 8 – 10 m: Calcarenitas marrones claras.
- 11 – 15 m: Calcarenitas negras.
- 16 – 20 m: Caliza micrítica negra.
- 21 m: Calizas marrones pardas.
- 22 - 23 m: Calizas muy cementadas marrones.
- 24 – 25 m: Calcarenitas con cemento espáritico marrones.
- 26– 30 m: Marga marrón clara.
- 31 m: Calcarenita con matriz margosa.

- 32 – 35 m: Marga marrón clara.
- 36 – 37 m: Marga marrón oscura.
- 38 – 41 m: Calcarenita matriz margosa marrón
- 42 - 44 m: Marga marrón claras.
- 45 – 51 m: Caliza micrítica cementada.
- 52 – 56 m: Calcarenita gris.
- 57 – 63 m: Caliza compacta marrón pardo.
- 64 – 66 m: Calcarenita marrón.
- 67 – 68 m: Caliza micrítica.
- 69 – 81 m: Calcarenita de grano fino.
- 81 – 85 m: Caliza micrítica.
- 86 – 90 m: Marga negra.
- 91 – 92 m: Caliza margosa marrón.
- 93 – 96 m: Caliza margosa con cristales de esparita.
- 97 – 100 m: Caliza masiva gris oscura.
- 101 – 142 m: Caliza masiva gris oscura con menos cristales esparíticos.
- 143 m: Marga roja.

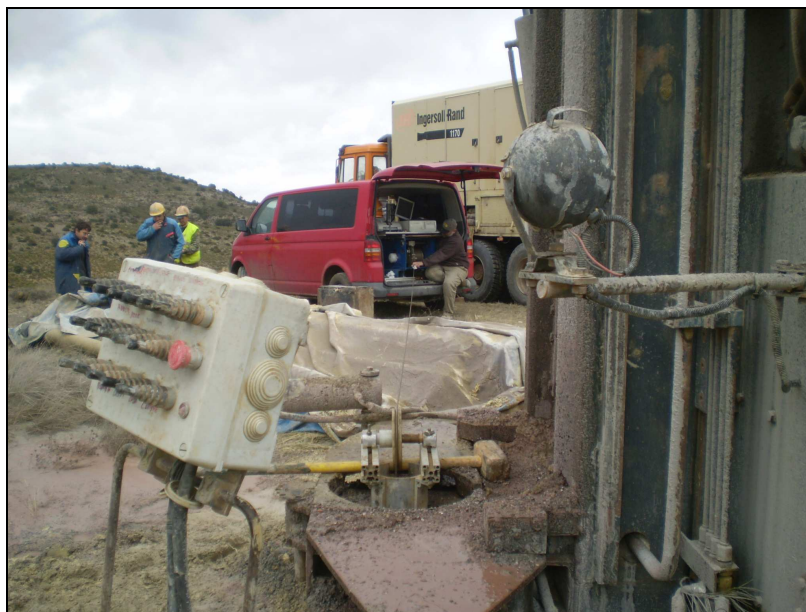
Imagen 7. Realización de testificación geofísica.

- A 90 103 m. de profundidad se localiza una zona más resistiva con muchas fracturas.
- Zonas favorables son en torno a los metros 135, 120 y 100 m.

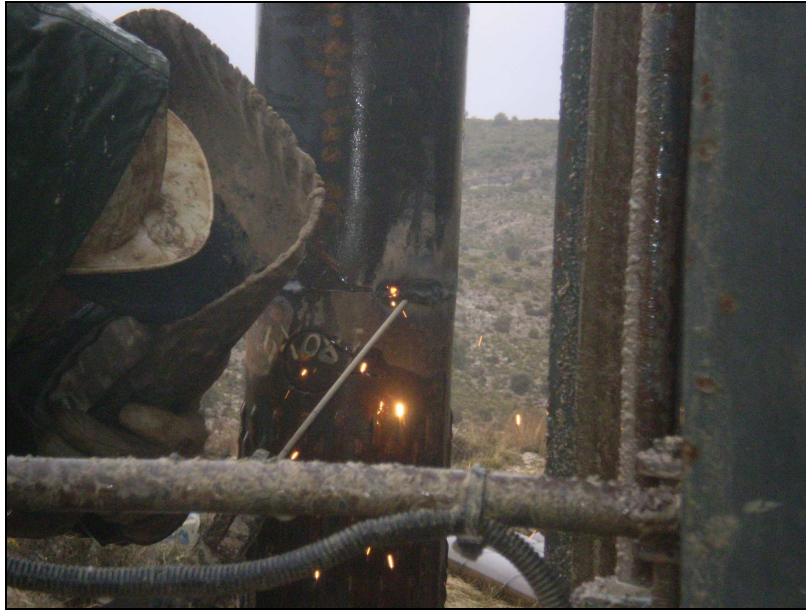
Imágenes 8 . Trabajos de entubación del sondeo (soldadura).

Se comienza a las 16:30 h, y se llevan a cabo las labores de entubación del sondeo, siguiendo el diseño propuesto.

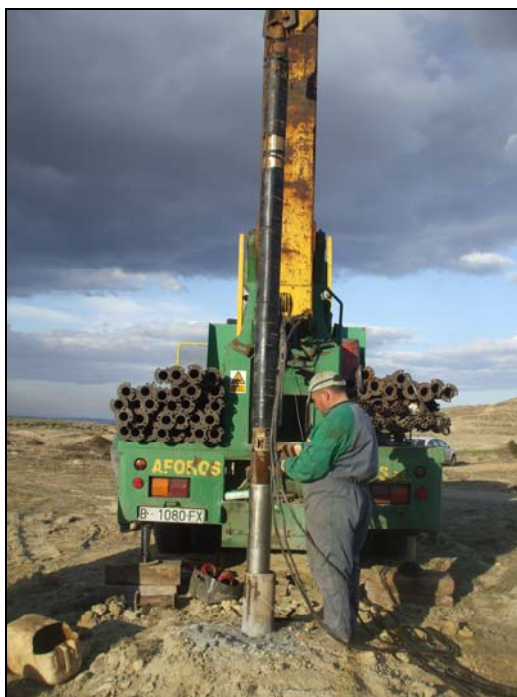
Imagen 1. Instalación del equipo de bombeo.

Llegada del equipo de aforos, a fecha 29 de marzo de 2011, al sondeo a las 18:30 horas. La maquinaria está formada por un equipo de aforo, con un grupo generador marca Mecc Alte de 250 KVA, motor Fiat Alfo de 400 CV y una tubería de impulsión de 70 mm de diámetro. Se utiliza una bomba Grundfos modelo SP-60-20 con una potencia de 50 CV situada a 130 m de profundidad.

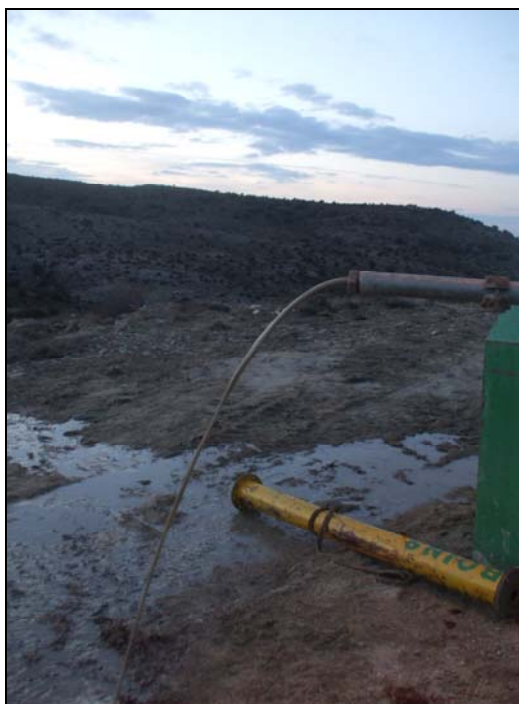
El Escalón 1 comienza a las 20:30 h y acaba a las 21:00 h, teniendo una duración de 30 minutos y con un caudal de 0,5 l/s. El descenso observado durante el desarrollo de este escalón ha sido de 5,76 m, ya que el nivel inicial antes de comenzar a bombear estaba a 79,84 m, y el nivel al final de este escalón se encuentra a 85,60 m. El nivel se ha estabilizado.

Imagen 2. Caudal extraído durante el primer escalón.

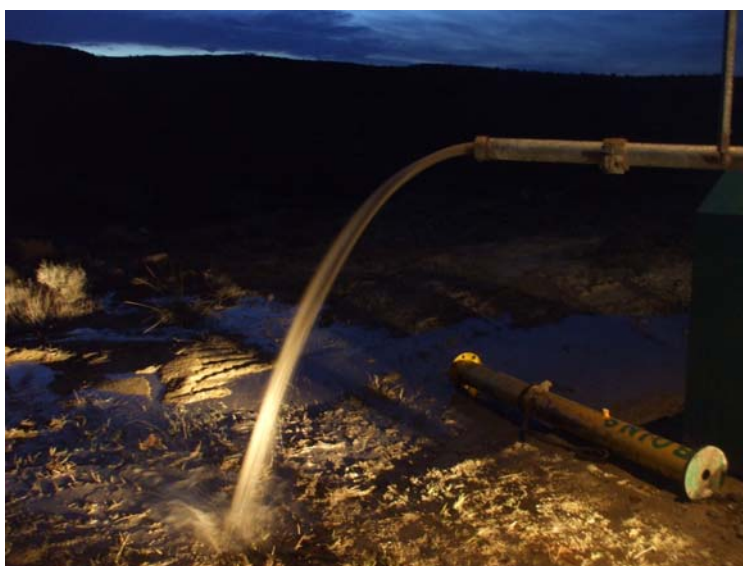
Da comienzo a las 21:00 h, y acaba a las 21:30 h, teniendo una duración de 30 minutos y con un caudal de 1,5 l/s. Comienza con el nivel a 85,60 m, y finaliza en 89,94 m, con lo que el descenso observado es de 4,34 m. El nivel se ha estabilizado, por lo que se decide aumentar el caudal a extraer.

Imagen 3. Caudal extraído durante el segundo escalón.

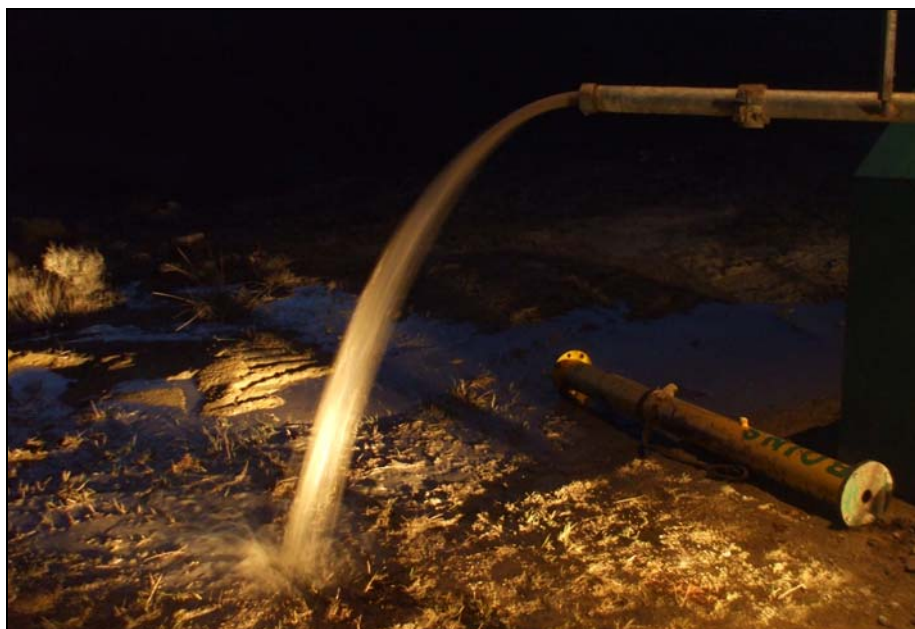
Se extrae un caudal de 3 l/s, durante 90 minutos (1 hora y media), en los que el nivel desciende 11,38 m, hasta alcanzar la profundidad de 101,32 m.

Imagen 4. Caudal extraído durante el tercer escalón.

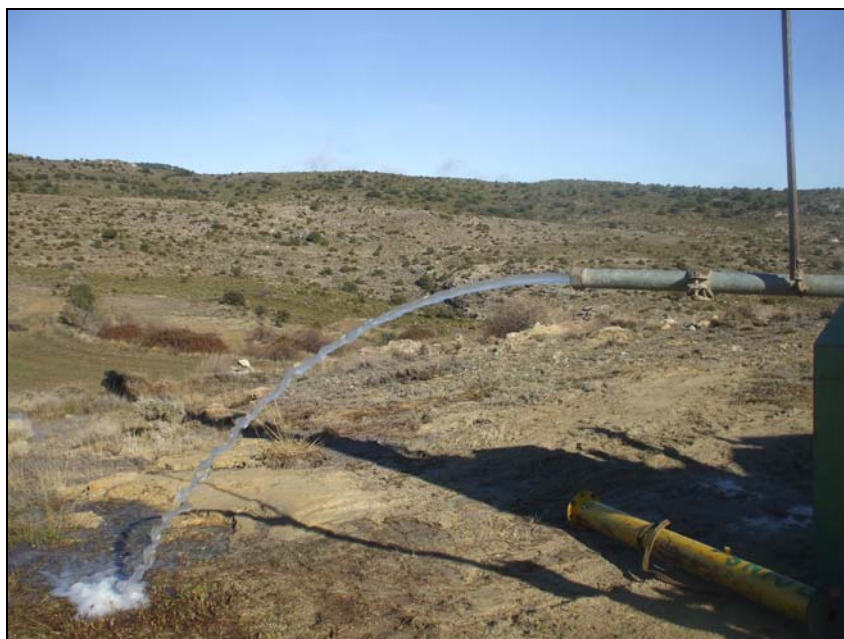
Durante el desarrollo de este escalón el descenso observado ha sido de 21,32 m, ya que el nivel inicial antes de comenzar a bombear era de 80,80 m, y el nivel al final de este escalón se encuentra a 102,12 m, encontrándose estabilizada a esta profundidad durante las últimas horas. La duración de este escalón ha sido de 1.080 minutos (18 horas).

Imagen 5. Caudal extraído durante el quinto escalón (escalón de larga duración).

A las 00:30 h, del 30/03/2011 da comienzo el escalón de larga duración con un caudal a extraer de 3 l/s, ya que se ha visto que un caudal de 4 l/s provocaba un descenso muy acusado del nivel freático.

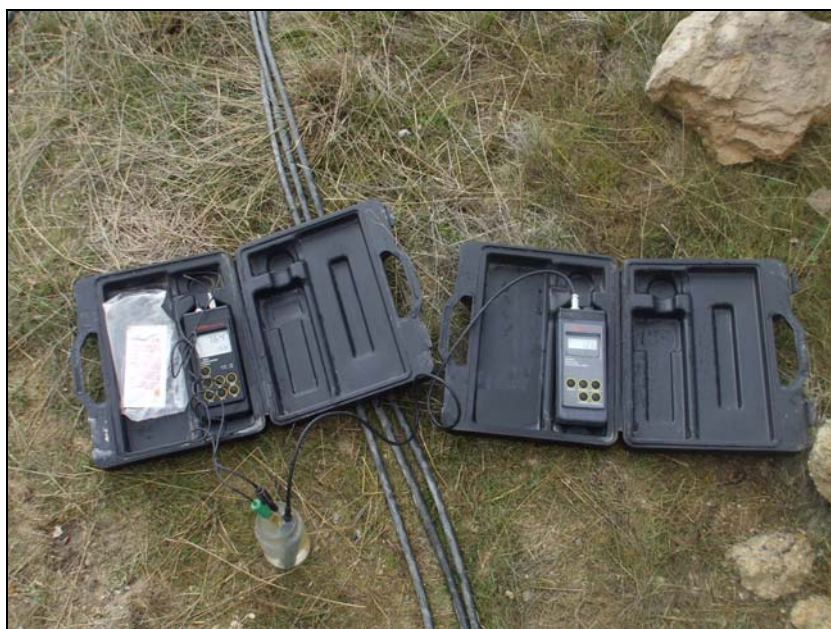
CE= 1.190 μ S/cm; T^a = 15,1 °C; pH= 7,37. (a las 17:30 h)

CE= 1.220 μ S/cm; T^a = 14,9 °C; pH= 7,25. (a las 18:30 h)

Imagen 6. Medida de parámetros in situ.

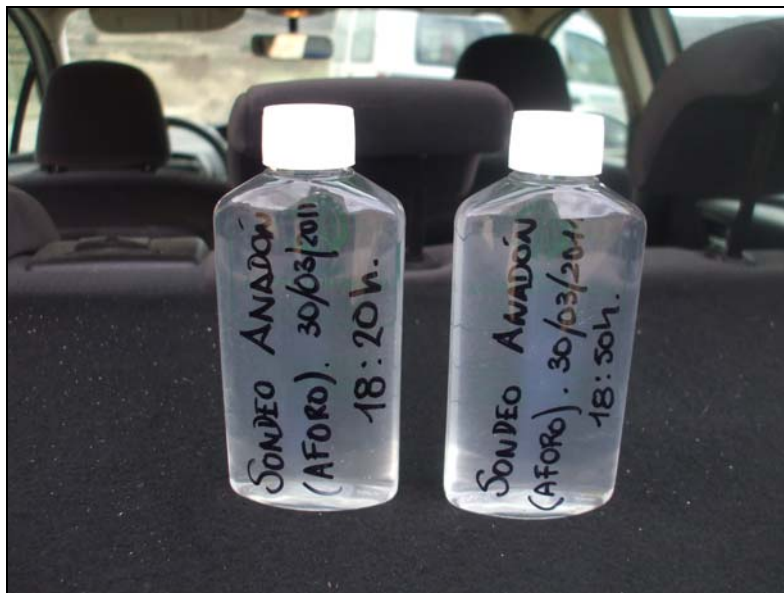
También se ha tomado una muestra de agua para su posterior ensayo en el laboratorio antes de finalizar el último de los escalones.

Imagen 7. Muestras para su posterior análisis en el laboratorio.

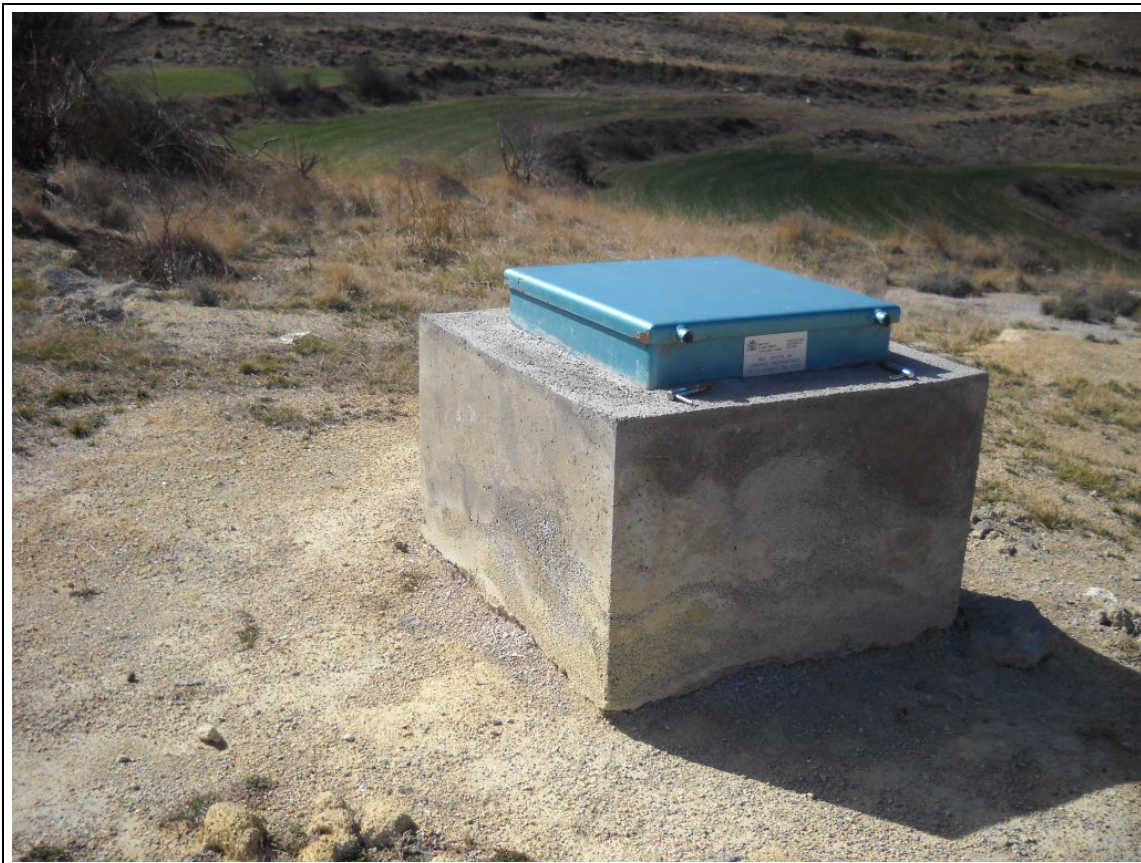
Detalle dado y arqueta (11/05/2012)

Para terminar la adecuación del piezómetro, en la cabeza del sondeo se coloca una arqueta antivandálica que se protege mediante un dado de hormigón de 1m² de base x 0.7 m de altura.
