## **INFORME PIEZÓMETRO DE VILLANÚA: 09.204.03**

Dentro de los trabajos a realizar por (CYGSA), se encuentra la redacción de un informe de cada uno de los piezómetros controlados. En este documento se recoge tanto el seguimiento de la perforación como los ensayos efectuados y sus resultados.

Sondeo perforado por la imposibilidad de realizar un control hidrológico de los drenajes difusos al río Aragón a la altura de Villanúa y a favor de la conocida como "Megacapa de Villanúa". La masa de agua subterránea se sitúa en el flanco S de la Zona Axial Pirenaica e incluye las Sierras Interiores, constituidas por una serie Cretácico – Eoceno con un buzamiento general hacia el S para sumergirse bajo la Cuenca turbidítica de Jaca. La cuenca turbidítica está deformada por un conjunto de pliegues y cabalgamientos de vergencia S. La megacapa de Villanúa exhibe un complicado sistema de cabalgamientos, con varias láminas cabalgantes limitadas por cabalgamientos subparalelos a la estratificación.

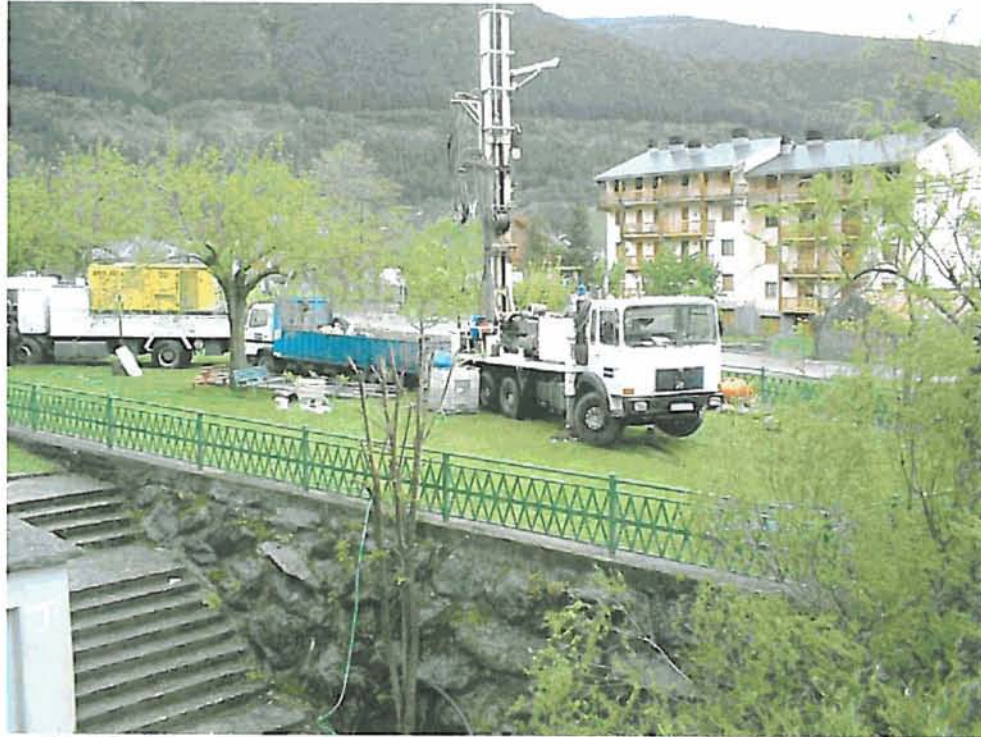
Detalle del emplazamiento y vista de los bolos del fondo de la perforación

Ante la imposibilidad de seguir, de acuerdo con el jefe de obra, se comunica a la Dirección de Obra que se va a estudiar la posibilidad de cambiar de emplazamiento a las cercanías (se hablará con el Ayuntamiento el miércoles) o la ampliación del emboquille a 400 mm y la incorporación de tubería de 315 mm para posibles reducciones hasta llegar a la roca sana.

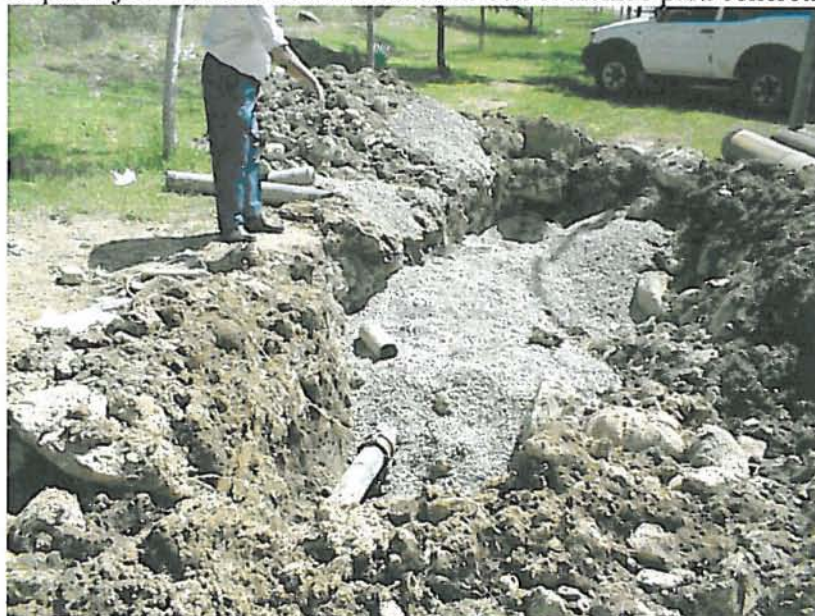
Detalle de la tubería reparada y de la grava vertida a su alrededor.

Ayer, 25 de mayo, ha quedado reparado el tramo de tubería roto en los inicios de la perforación sobre el segundo emplazamiento de Villanua. Previo acuerdo con el señor alcalde, la constructora se encargó de abrir la zanja correspondiente y el ayuntamiento envió a personal municipal para colocar 3 metros de tubería de PVC de 180 mm y dos bridas de unión; aunque inicialmente el acuerdo incluía también la reposición del cable que transmite la señal de radio que comunica los dos depósitos existentes, no se ha realizado todavía por lo que el jefe de obra hablará esta tarde con el alcalde para concretarlo.

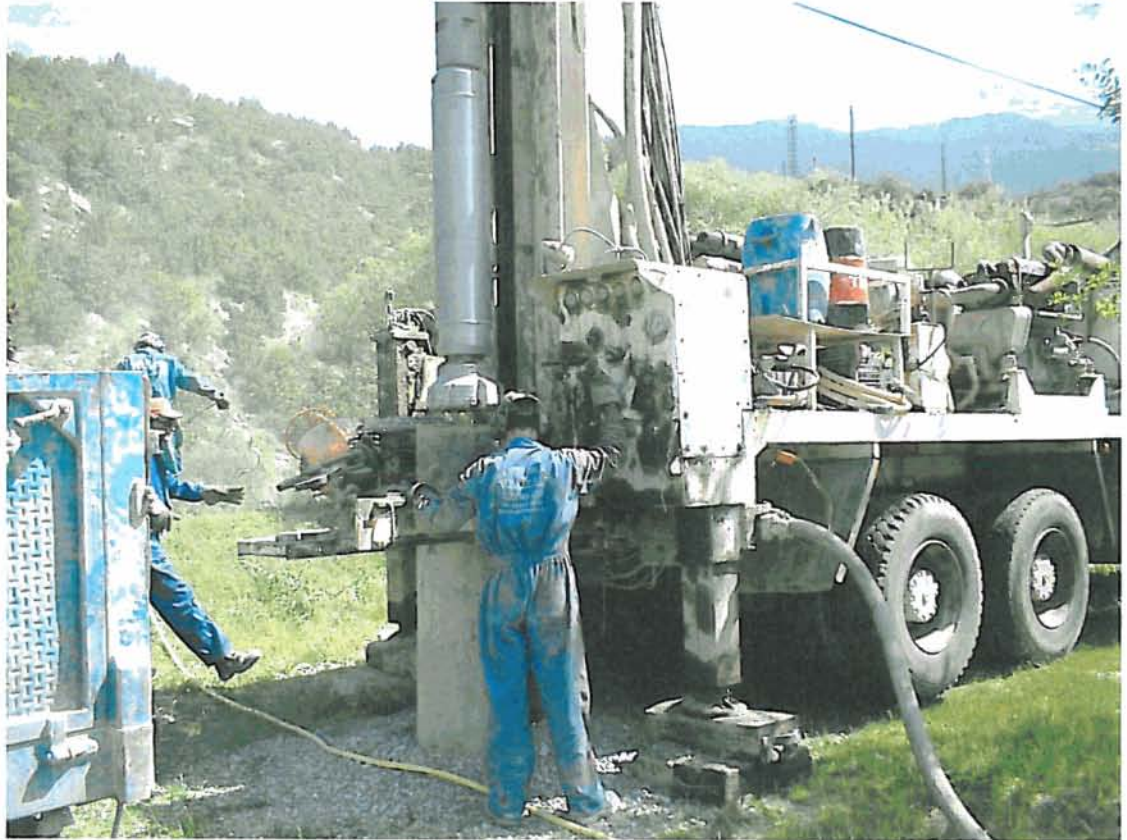
Perforación de 380 mm por dentro de la tubería de 400 mm para la construcción del emboquille.

A las 18:30 el jefe de obra me informa que se ha atravesado un gran bolo y que por debajo de él, existe un relleno importante hasta los 13-14 metros. Las paredes de la perforación no se mantienen y es muy difícil introducir la tubería de 300 mm. Se coloca más tubería de 400 mm y se empieza a avanzar, muy lentamente, en la construcción del emboquille.

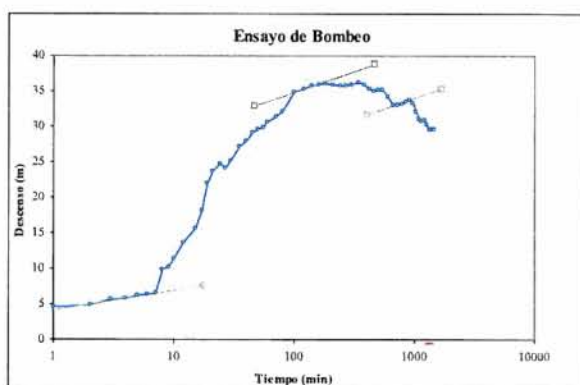
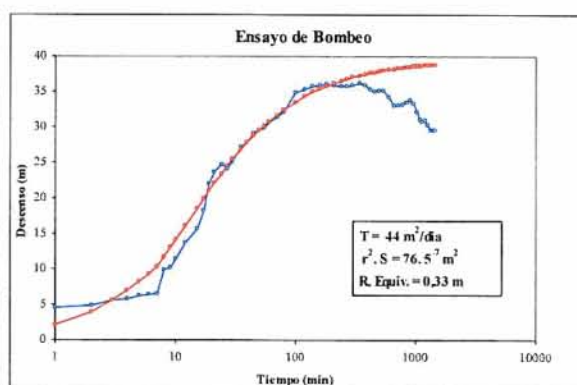
Aprox. Log. de Jacob	Pendiente	Transmisividad m <sup>2</sup> /día
1 <sup>er</sup> tramo ( Q= 13,32 L/seg)	2,78	75
2 <sup>do</sup> tramo ( Q= 16,5 L/seg)	5,84	45
3 <sup>ro</sup> tramo ( Q= 16,5 L/seg)	5,98	44

Hay que hacer notar que esta interpretación no considera la existencia de pérdidas de carga, lo cual contradice la importante recuperación que se produce al cesar el bombeo. Ello hace que la verosimilitud de esta interpretación sea escasa.

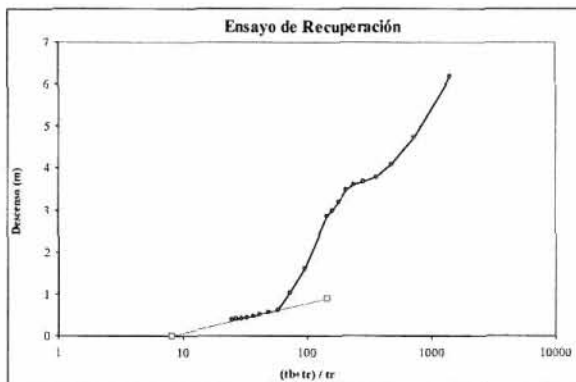
El resultado obtenido es de  $366 \text{ m}^2/\text{día}$ . En la figura 9 se representa la recuperación junto a la recta de ajuste, mientras que en la figuras 10 se compara los datos de campo con los teóricos para ese valor de la transmisividad.

No hay similitud entre la curva teórica y la experimental, lo que indica que la que la aproximación logarítmica de Jacob no es aplicable. En todo caso, dado que la recuperación teórica es más rápida que la experimental, cabe deducir que el valor real de la transmisividad es inferior al obtenido por este método.

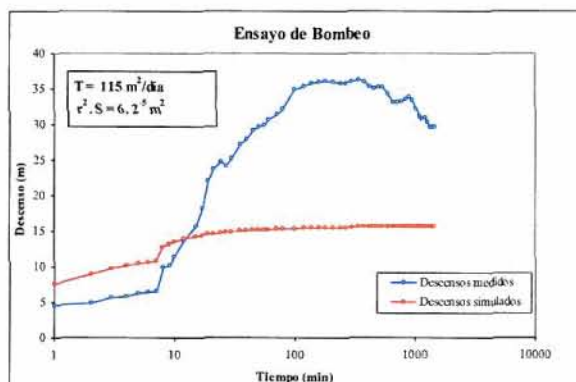
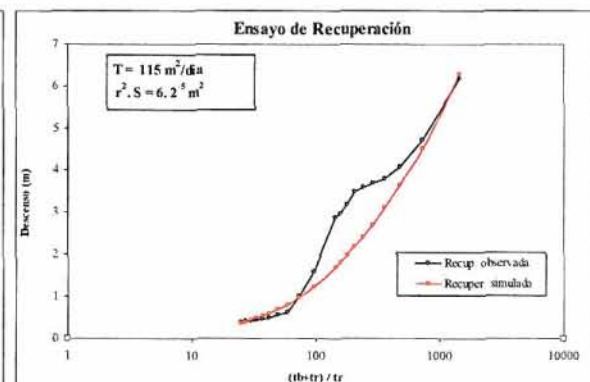
La calibración con la solución de Theis de la recuperación permite cierta similitud a grandes rasgos para  $115 \text{ m}^2/\text{día}$  (fig. 11). Para ello ha habido que asimilar el río Aragón como una barrera positiva situada a 150 metros al oeste del piezómetro. No obstante, la simulación de los descensos es totalmente diferente a los datos experimentales.

A destacar que incluso la curva experimental de recuperación es anómala, ya que su evolución natural parece interrumpida por una afección (¿bombeo?) de corta duración.
