INFORME PIEZÓMETRO DE VILLARLUENGO ‘PUENTE DEL VADO’: 09.802.006

Se proyecta construir un piezómetro en el término municipal de Villarluengo (Puente del Vado) para sustituir al sondeo negativo que se había realizado durante la misma fase de obra pero con un objetivo hidrogeológico distinto.

El nuevo piezómetro tendrá por objeto valorar las características del acuífero formado por las carnioles y dolomías del Suprakeuper-Lías, grupo Renales, dentro de la misma masa de agua 090.092 Aliaga-Calanda, en la zona tránsito hacia las descargas del Guadalope aguas abajo de Montoro.

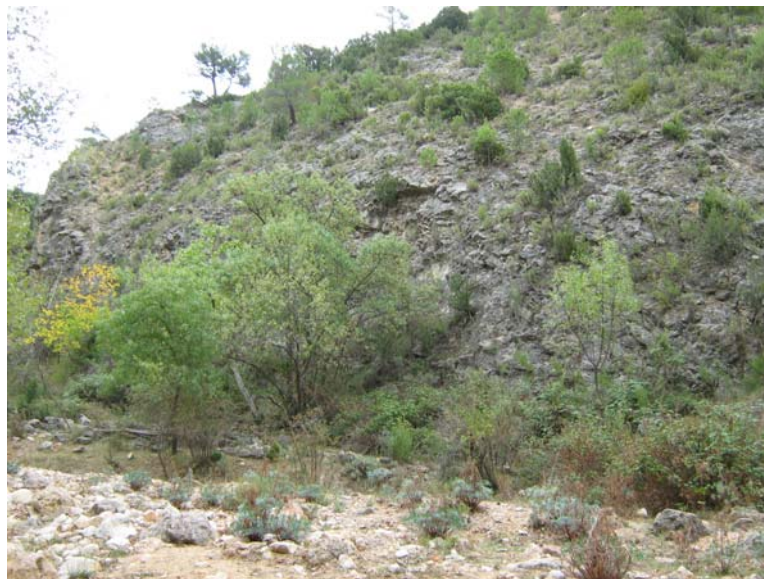
Aquí, la litología aflorante lo hace en forma muy masiva (posiblemente carniolas y brechas), no presentando estratificación.

Litología sin estructuración, forma caótica (segundo emplazamiento)

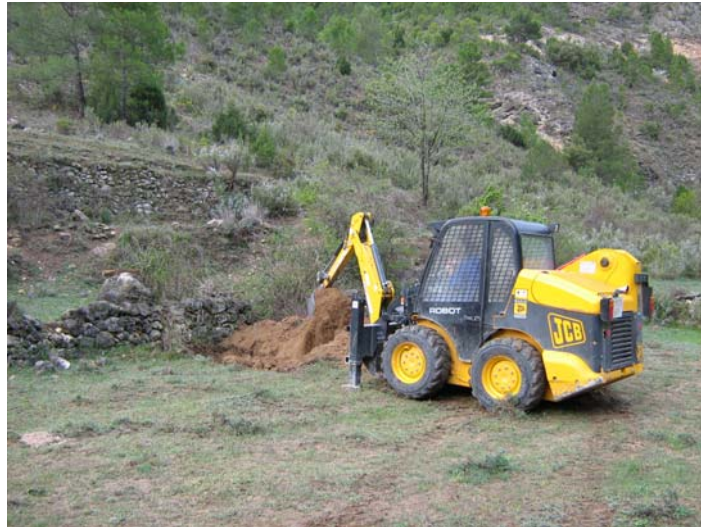
A las 8:30 h, una maquina retroexcavadora realiza una balsa de 2 m x 2 m x 1,5 m, para almacenar el ripio y lodos procedentes de la perforación, evitando que estos puedan llegar al río (medida sugerida por el Inaga).

Retroexcavadora haciendo la balsa

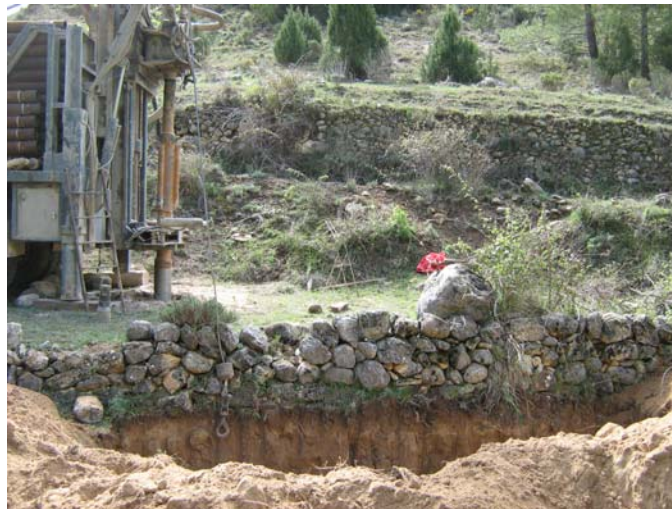
Al comenzar la perforación del emboquille, se produce una avería en la maquina perforadora, ocupando el día entero su reparación.

Balsa y maquina perforadora parada tras la averia

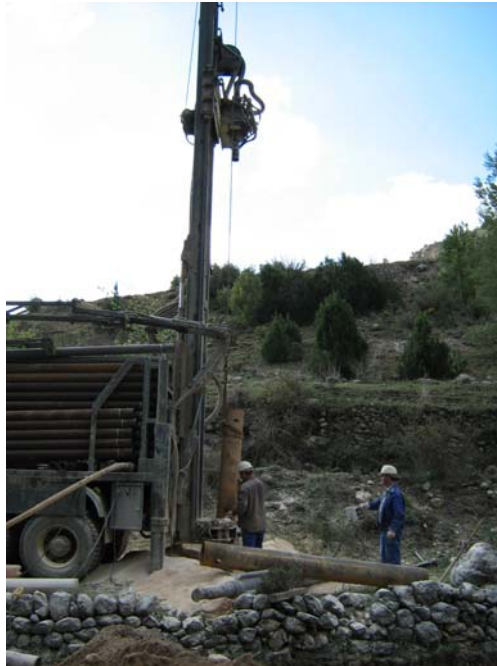
Finalmente se perforan y entuban los 15 primeros metros con tubería de 300 mm.

Entubando el emboquille

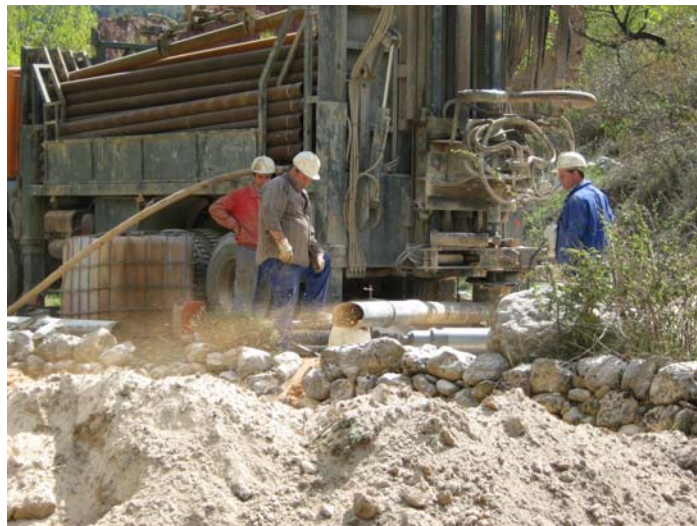
Entre 35 y 40 m, se pierde parte de barrido, por lo que se comienza a inyectar espumante a la perforación.

Se pierde parte del barrido entre 35-40 m

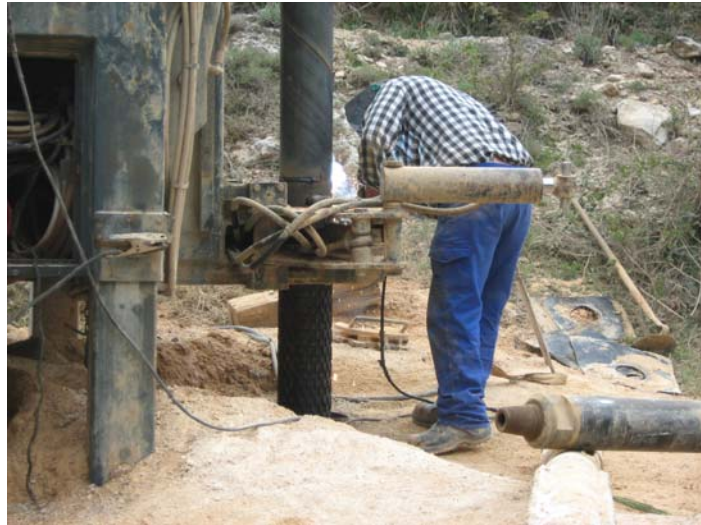
Cada uno de los tramos de tubería ha sido soldado a medida que se introducían en el piezómetro construido.

Soldando dos tramos de tubería

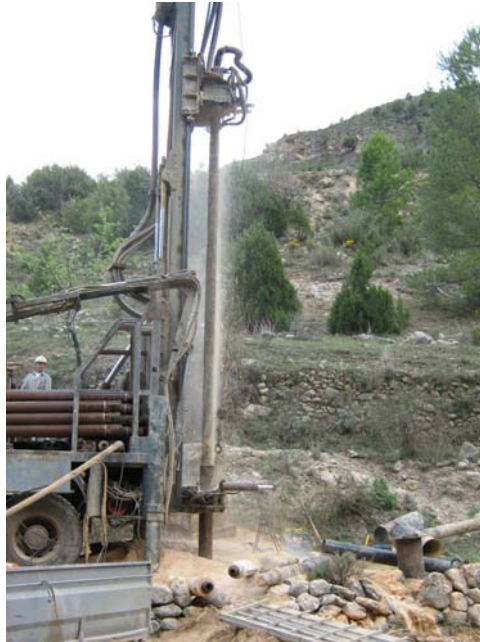
Cuando se llevaban entubados 66 m, se encontró una obstrucción (la misma que impidió la testificación geofísica completa), por lo que se introdujo la maniobra y se limpió el tramo obstruido.

Limpiando la obstrucción de los 66 m

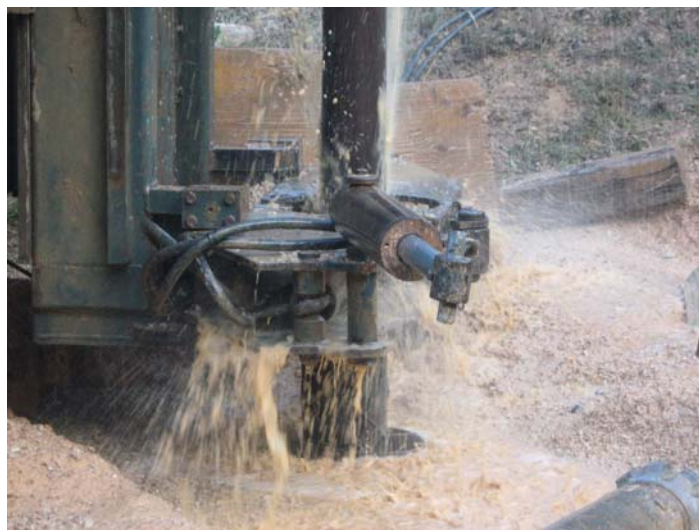
El agua comenzó saliendo con una turbidez media-baja y un color algo anaranjado. Conductividad: 475 $\mu\text{S}/\text{cm}$ y T^a 14°C.

Comienzo limpieza. Turbidez media-baja, color anaranjado.

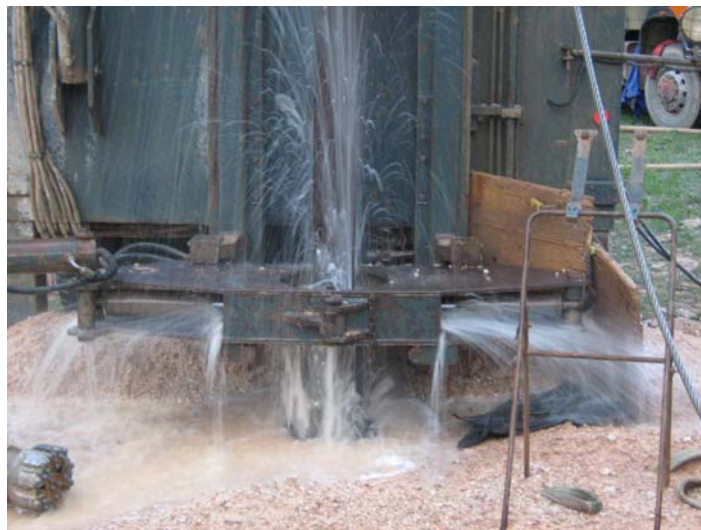
A las 4 horas de limpieza, el agua salía con clara, con una conductividad de 480 $\mu\text{S}/\text{cm}$ y T^{a} : 15°C, por lo que se dio por concluida la limpieza.

Final limpieza. Agua clara

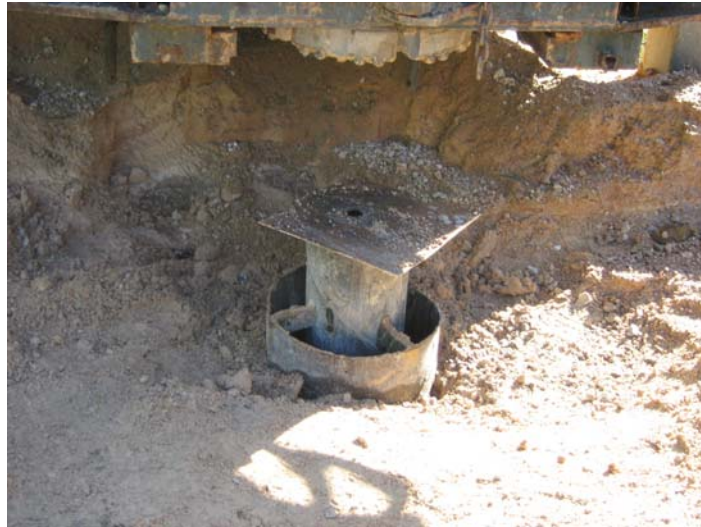
Por último, se engravilla en cabeza de sondeo, y se tapa éste provisionalmente a la espera de la instalación del dado y la arqueta.

Sondeo con tapa de chapa metálica y agujero para posibles medidas antes de instalar el dado y la arqueta.

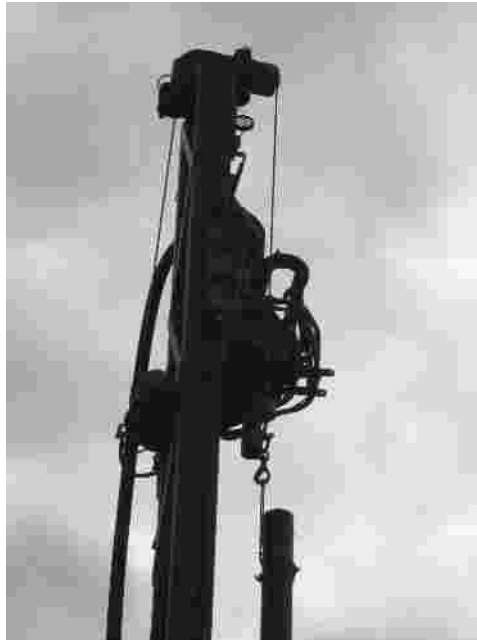
Detalle tubería elevada con cablestante
