Inspección y Vigilancia de las Obras de Construcción de sondeos para la Adecuación de las Redes de Piezometría y Calidad de las Aguas Subterráneas. Cuenca del Ebro.

CONFEDERACIÓN
HIDROGRÁFICA
DEL EBRO

INFORME PIEZÓMETRO DE ALIAGA: 090.093.001

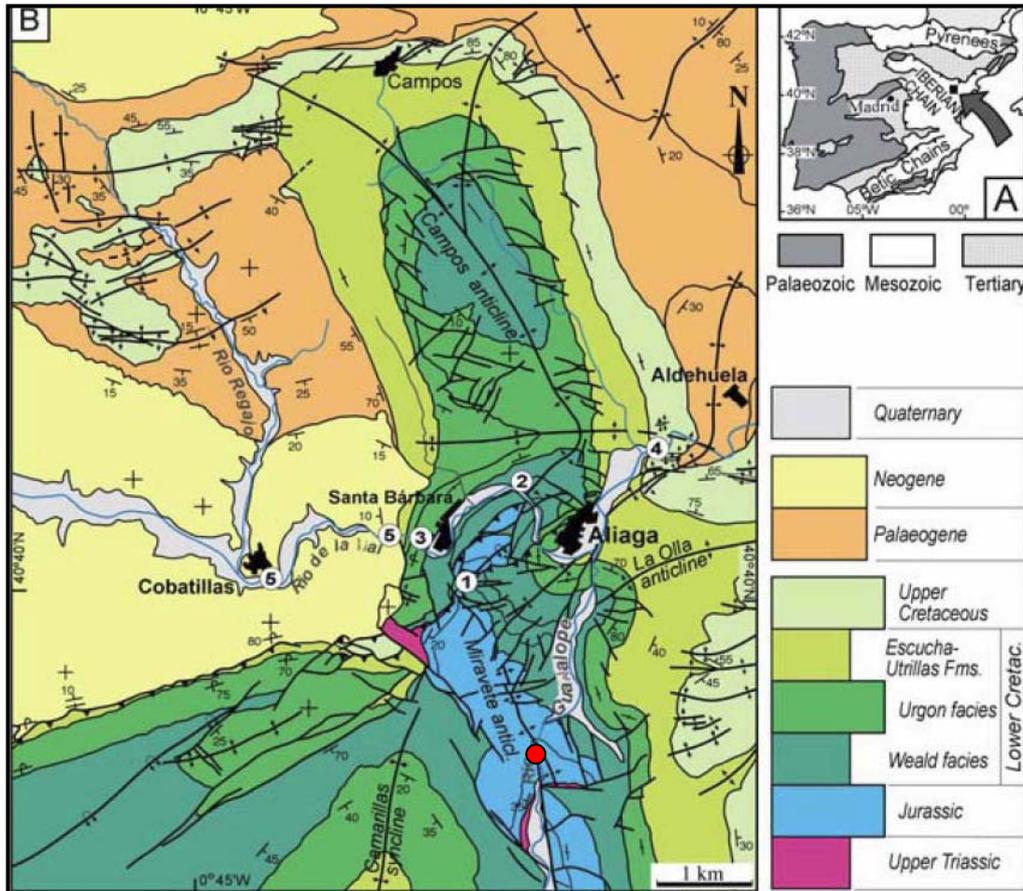
Figura 3. Ubicación del piezómetro sobre Mapa Geológico del parque Geológico de Aliaga 1:25.000 (modificado de Simón y Liesa 1998).

Estos materiales afloran plegados en anticlinal con una dirección general NNO-SSE, afectados por fracturas perpendiculares al eje y con una orientación próxima a EO o ligeramente oblicuas a la alineación del flanco del anticlinal y con dirección SO-NE. Los flancos de esta estructura están bastante verticalizados con buzamientos entre 70 y 90° que se atenúan hacia el núcleo del anticlinal, siendo de 30 a 40° en las cercanías del barranco de la Tamborera, donde se ha situado el sondeo.

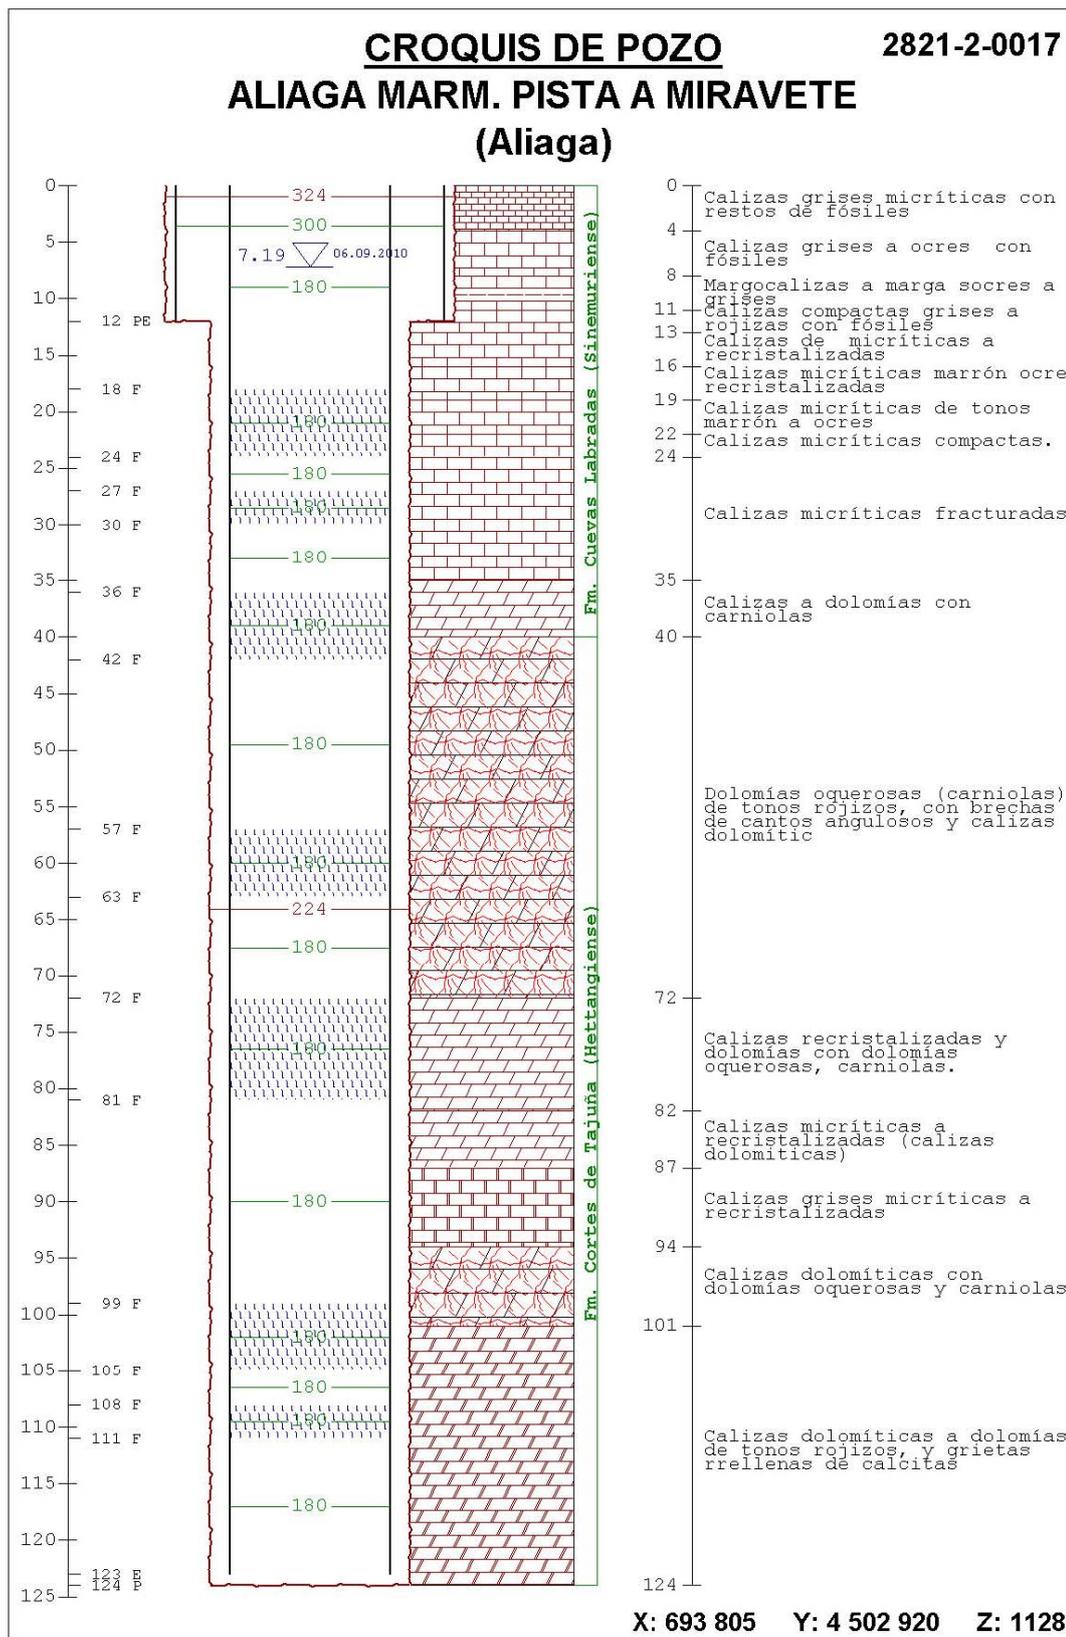
Figura 4. Esquema constructivo con las características litológicas y la entubación realizada en el sondeo.

En el croquis de la figura N° 4 se ilustran las características constructivas y litológicas del sondeo.

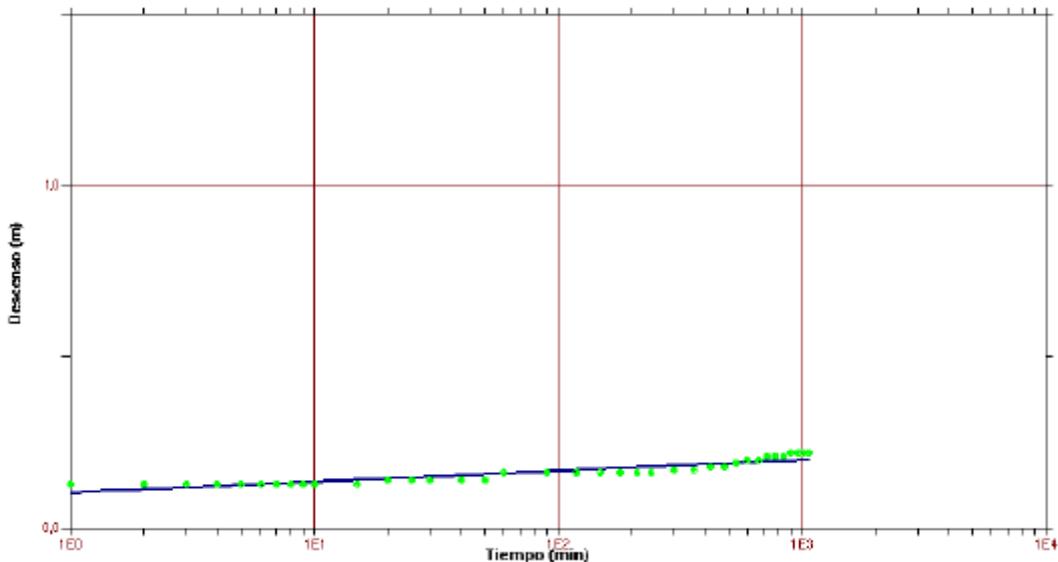
Con el **Pibe 2.0**, y mediante el método de Neuman se obtienen, en el pozo de bombeo unos valores de Transmisividad de **7.951 m²/día**, con un coeficiente de almacenamiento de 0.41 y un radio eficaz de 0,12; con una relación de Log (Sy/S) 2.6291y un factor de β : 0.00111 el siguiente Grafico de evolución.

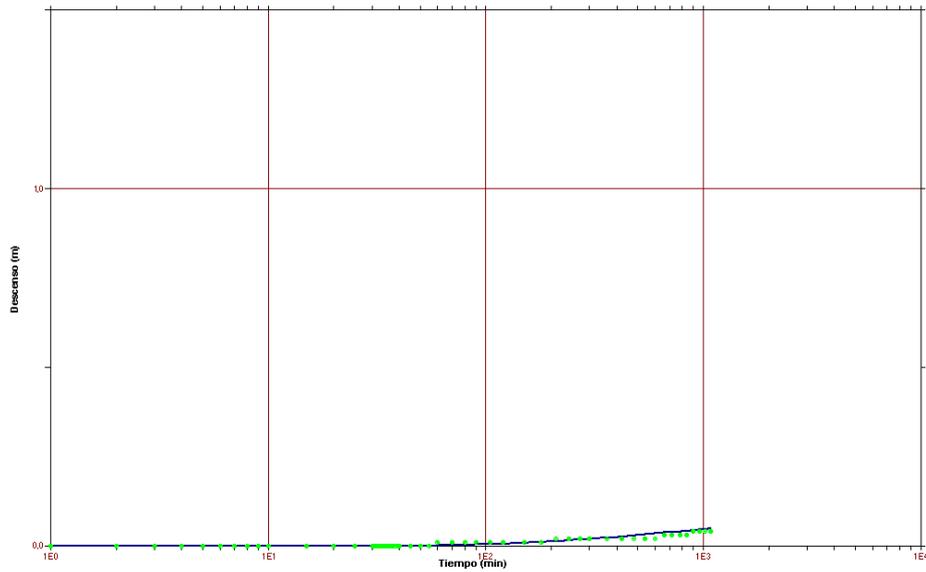
En el piezómetro se obtienen unos valores de transmisividad de T: 3.612 m²/día y un coeficiente de almacenamiento S de 0.787. Con la siguiente gráfica de evolución:

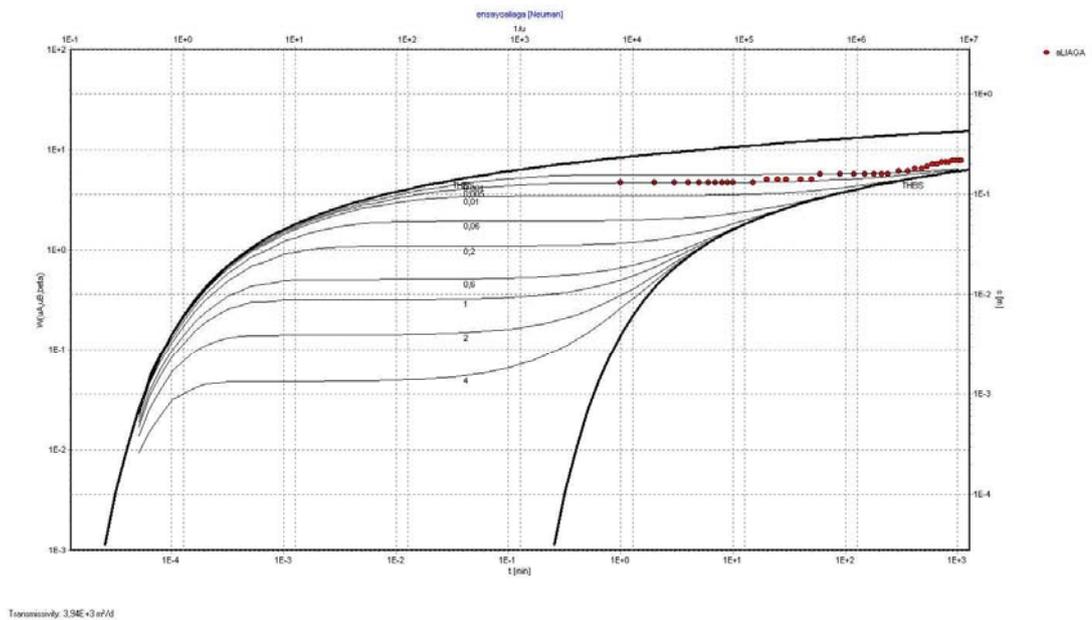
Con el Aquifer-Test v.3.5 los valores obtenidos para el ensayo continuo, con la fórmula de Neuman, se obtiene una transmisividad de **T: 3.940 m²/día**, cuya gráfica es la siguiente.

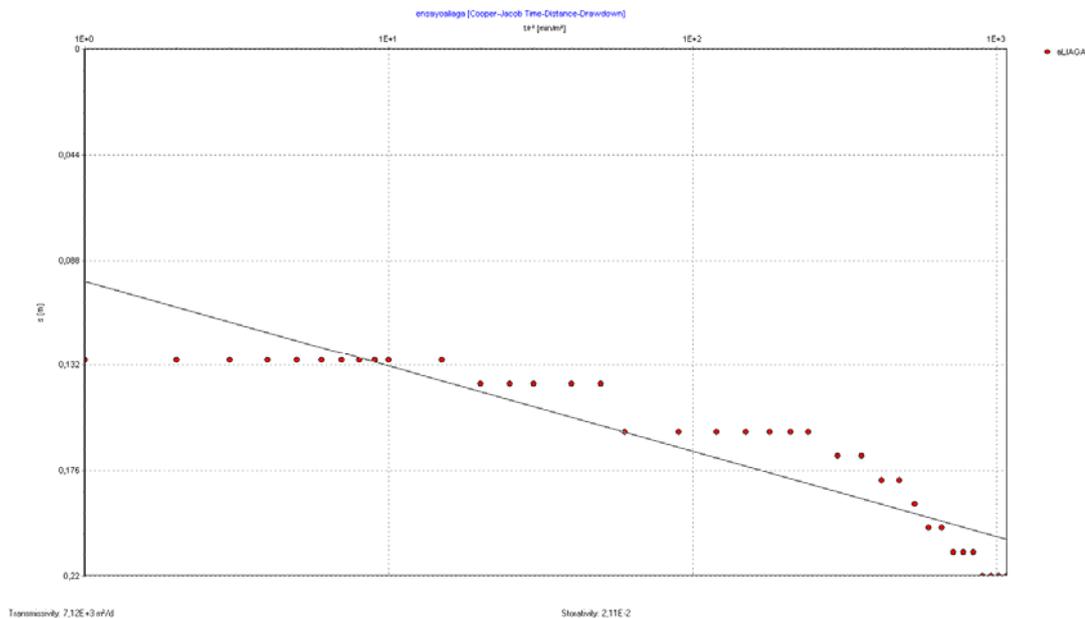
Usando la simplificación de Cooper-Jacob de la ecuación de Theis se obtienen unos valores de transmisividad de **T: 7.120 m²/día**.

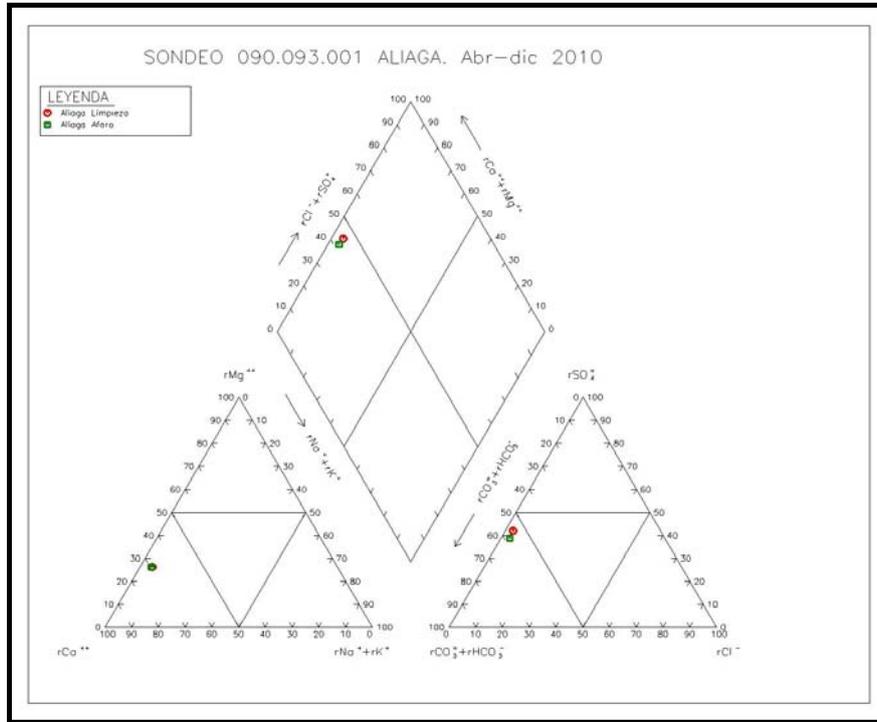
Figura 5.- Diagrama de Piper. Sondeo 090.093.001-Aliaga.

dominantes), con un contenido en *sulfatos* relativamente alto, como también se observa en el diagrama de Stiff. Esta composición química es propia de acuíferos carbonatados con influencia de materiales yesíferos, como indica el contenido en sulfatos.

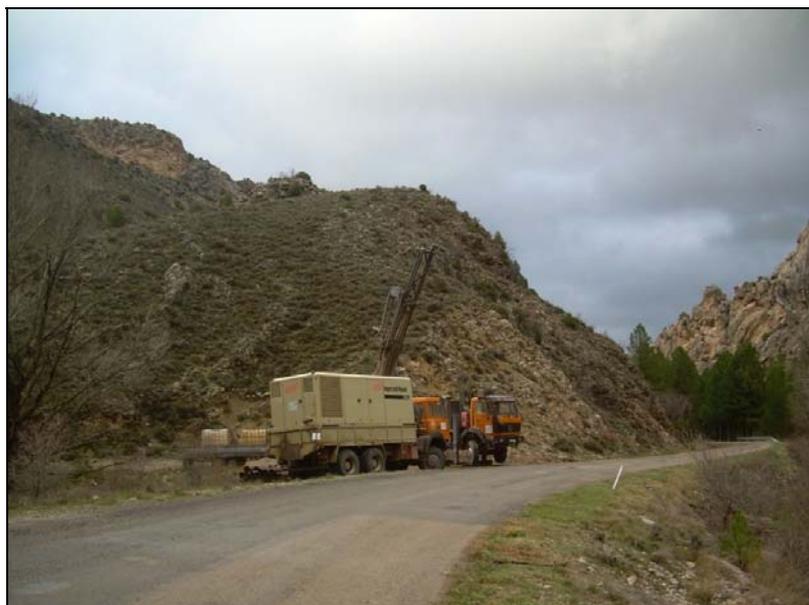
Sobre las 19:30 h se ha llevado la llegada del equipo de trabajo al emplazamiento. El equipo de perforación está compuesto por una Máquina FDO 400 con capacidad de tiro de 60 toneladas, montada sobre camión 4 x 4; y un compresor IR 1170 25/33.

Imagen 1. Emplazamiento del sondeo de Aliaga.

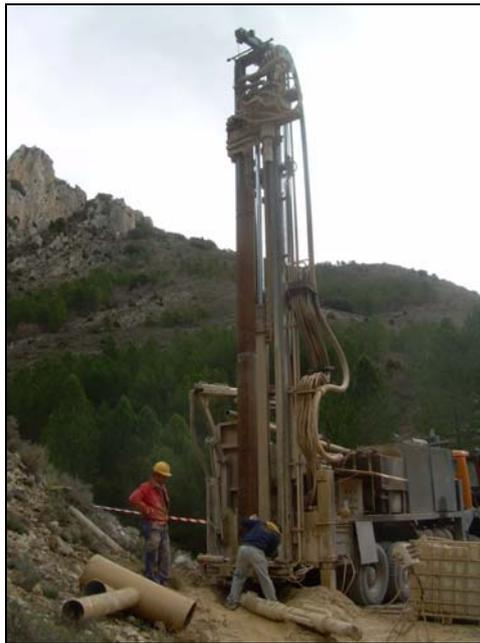
Imagen 2. Colocación de la tubería de emboquille.

Se alcanza la profundidad de 12 m a 324 mm de diámetro y se comienza con la entubación del emboquille.

Se deja suspendida la tubería antes de alcanzar el fondo, y se introducen 100 kg de mikolit y 70 kg de cemento por el anular, antes de bajar la tubería al fondo, clavándola sobre el material sellante.

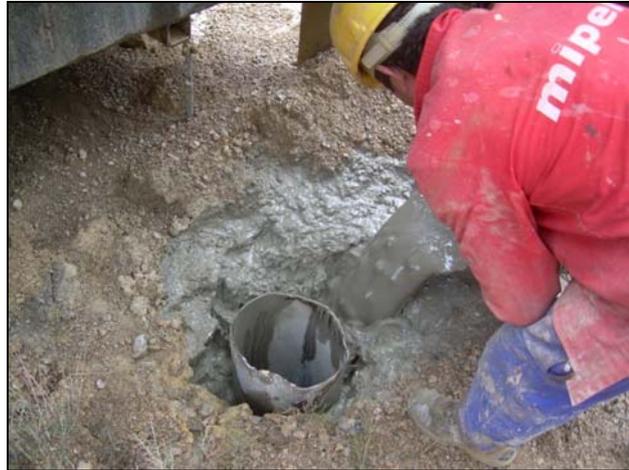
Imagen 4. Cementación del espacio anular.

Una vez introducida la tubería, se cementa mediante lechada de cemento y hormigón el espacio entre el anular y la tubería y se deja fraguar hasta el día 20, debido que la cementación se produce en agua. Fin de la cementación 14 h.

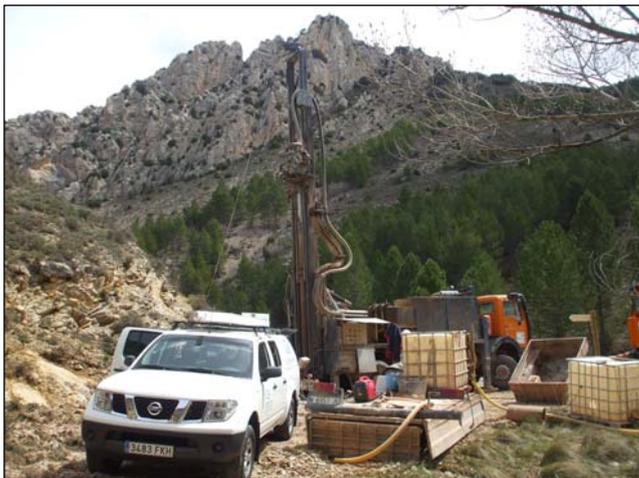
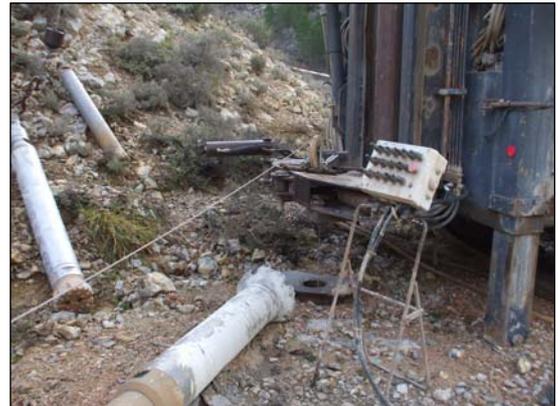
Imágenes 6 y 7. Realización de testificación geofísica.

Se decide introducir el martillo de 22 mm y el varillaje para realizar una limpieza previa y de esta forma facilitar tanto la realización de la testificación geofísica como la posterior entubación del sondeo. Un vez llevada a cabo esta operación, se intenta de nuevo introducir las sondas geofísicas (desviación e hidrogeológica), las cuales experimentan ciertas dificultades en su avance, pero finalmente se consigue testificar el sondeo, hasta la profundidad de 122 m.

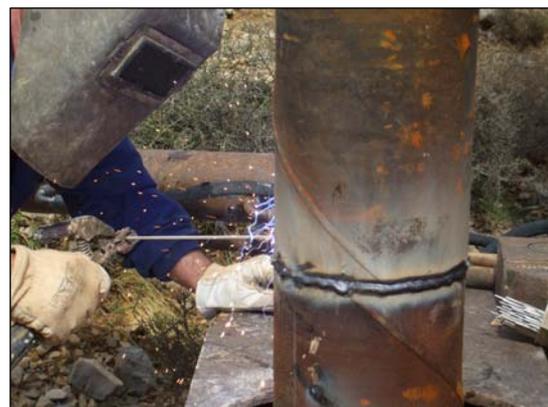
En total, la entubación final está constituida por 123 m de tubería metálica en chapa de acero de 180 x 4 mm, de los cuales 84 m corresponden a tubería ciega, 24 m a tubería ranurada y 15 m corresponden a filtro puentecillo. Debido a la naturaleza de los materiales atravesados, en lugar de filtro de puentecillo, se dispuso tubería ranurada en alguno de los tramos filtrantes.

Imágenes 8 y 9. Trabajos de soldadura durante la entubación.

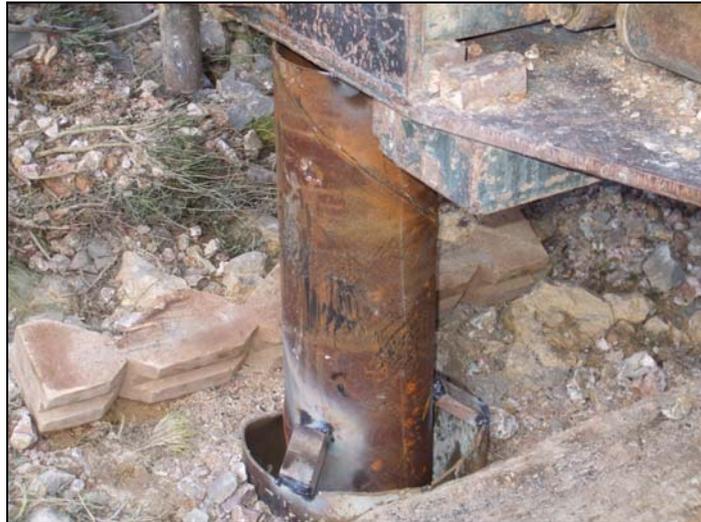
Imagen 10. Detalle de la suspensión de la columna de entubación.

Se dispone la tubería colgada.

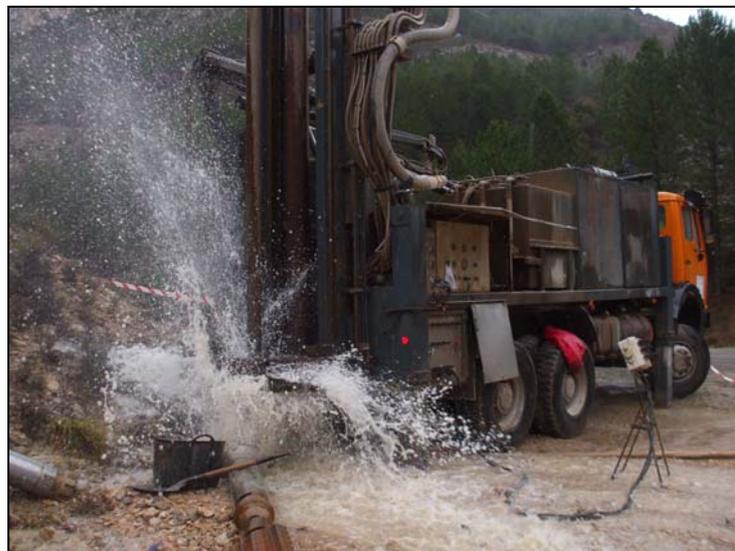
Imagen 11. Realización de limpieza.

Se comienza con la fase de limpieza a las 8:00 h, mediante la inyección de aire comprimido. La duración de la fase de limpieza es de 5 horas.

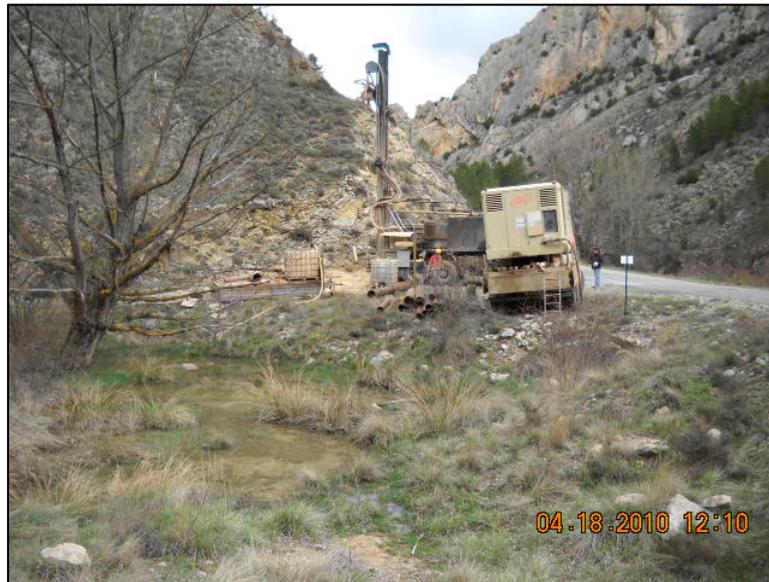
El sondeo se ubica alejado más de 60 metros de distancia del pozo de abastecimiento (fig. 2) a menos de 1,5 metros de altura sobre el nivel del Barranco de la Tamborera y casi 3 metros sobre el río Guadalupe.

Fig.2. Aspecto de la parcela y del punto donde se ubica el Sondeo y posición de la maquinaria.

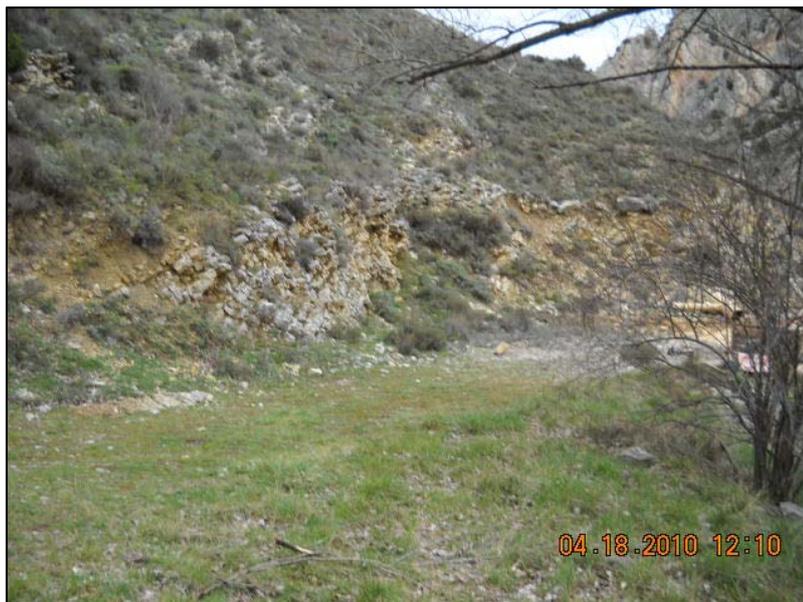
Desde el punto de vista geológico el sondeo se ubica sobre Las calizas del Jurásico medio e inferior (fig.3).

Fig.3. Calizas del Jurásico sobre las que se ubica el Sondeo.

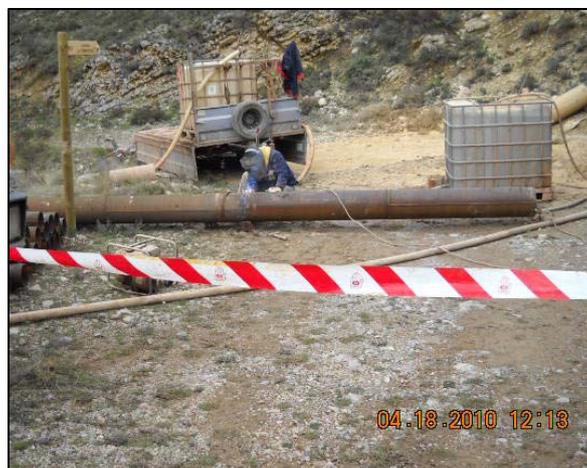
Fig.4. Realización de los trabajos de soldadura del emboquille.

Se llega al sondeo a las 9 horas aproximadamente y se comienza las labores de perforación del emboquille que inicialmente estaba previsto a 3 metros en proyecto, pero que de acuerdo con las indicaciones la dirección de obra y la asistencia técnica se decide realizar a 12 metros para aislarlo de la influencia del río Guadalope. A la vista del polvo que se puede levantar se toma la decisión e añadir agua a partir de los 2 metros de perforación. Durante la realización de la misma se observa como se corta humedad a los 5 metros de perforación que va aumentando de caudal hasta los 9 metros, donde se estima que el mismo es de más de 1 l/Sg, de esta manera se confirma que el río se comunica con el sondeo por lo que se decide perforar los 12 metros de emboquille, entubar el mismo con tubería de 300 mm (fig.4 y 5).

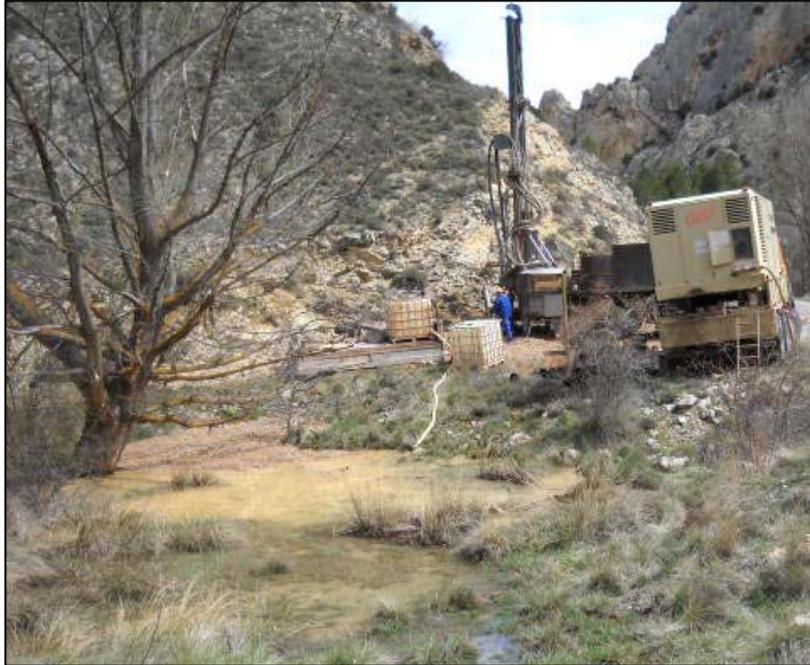
Fig.7. Detalle de la charca situada en las inmediaciones del sondeo y del vertido a la misma de ripio y agua.

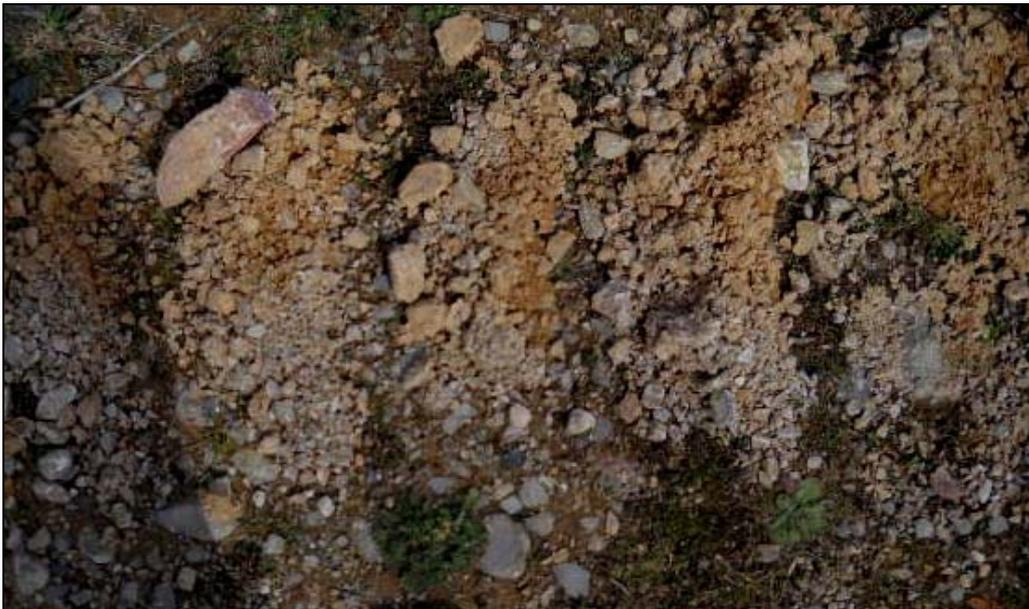
Fig.8. Detalle de los rípios pertenecientes al tramo de Brechas

De 40 a 71 m. Tramo muy mezclado donde aparecen restos de dolomías oquerosas carniolas, de tonos rojizas, con brechas intraformacionales de cantos angulosos, así como dolomías ocre a rojizas y calizas dolomíticas. Se observan frecuentes rellenos de cavidades y grietas por calcita. Este tramo tiene el aspecto típico de la formación Cortes de Tajuña (Fig.8).

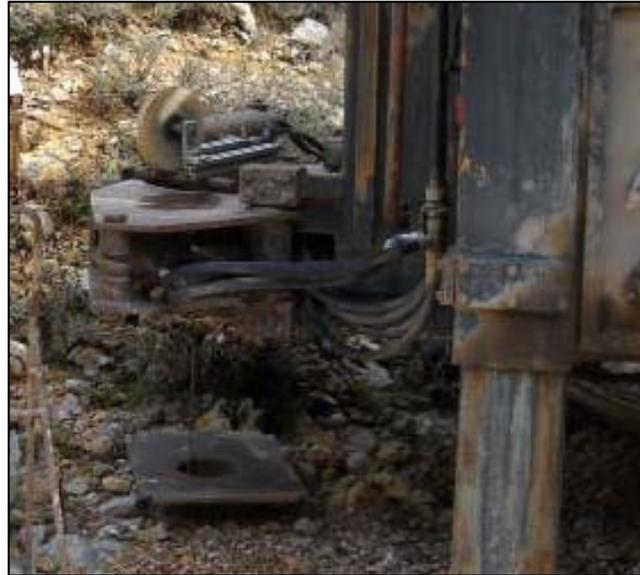
Fig.9 . Detalle del sistema de poleas con el que se realiza la bajada de la sonda de testificación geofísica en el sondeo.

unos 6 a 7 metros. Se reinicia la testificación Geofísica a las 12 horas aproximadamente y se termina a las 14 horas (fig.9).

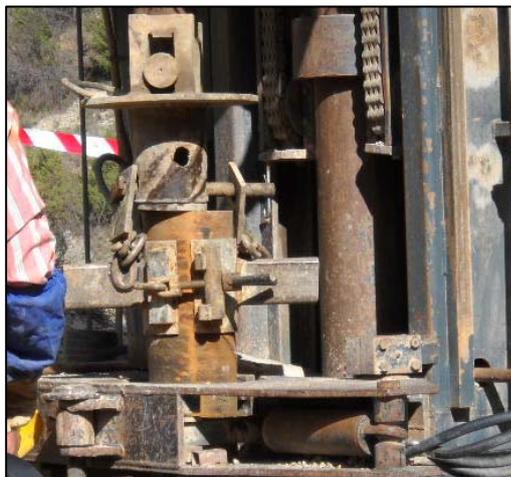
Fig.10. Detalle del dispositivo empleado para bajar la tubería sin necesidad de recurrir a las “orejetas”

Los trabajos de entubación se inician a las 16 horas (figs.10 y 11) y se prolongan hasta las 20 horas.

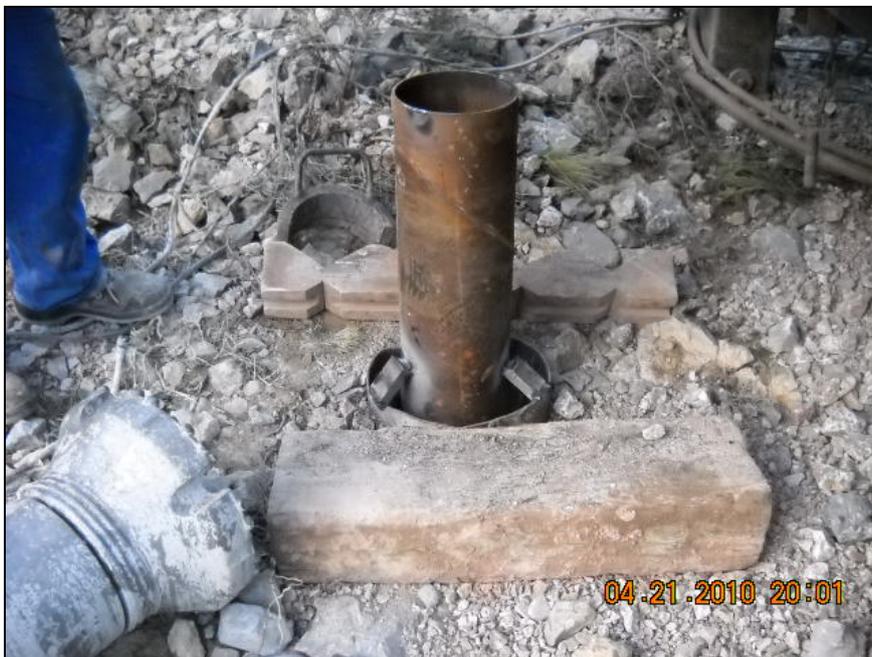
Fig.12. Dispositivo de centrado de la tubería.

Durante los mismos se comprueba como se produce una atranque en torno a los 40 metros al comienzo de las labores de entubación que sin embargo no impide la mismas. Al final se deja colgada la tubería algo más de un metro del fondo del sondeo y centrada en el mismo (fig.12).

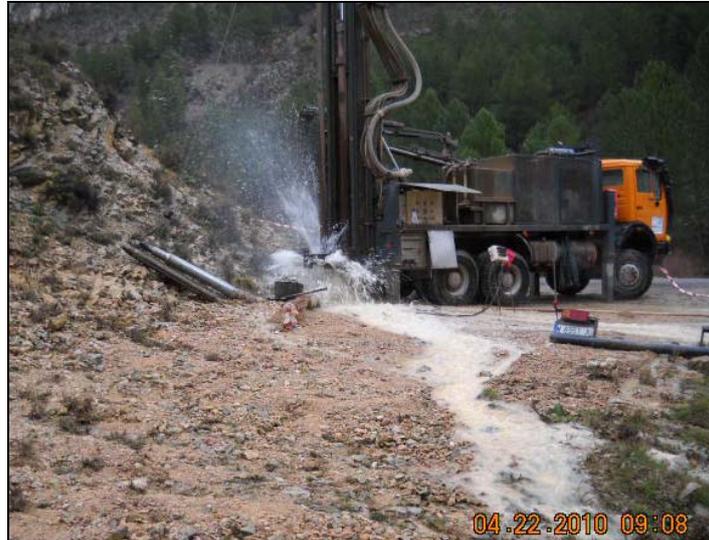
Fig.13. Trabajos de limpieza del sondeo de Aliaga.

Se re toman los trabajos a las 8 h con la realización de la limpieza del sondeo (fig.13).

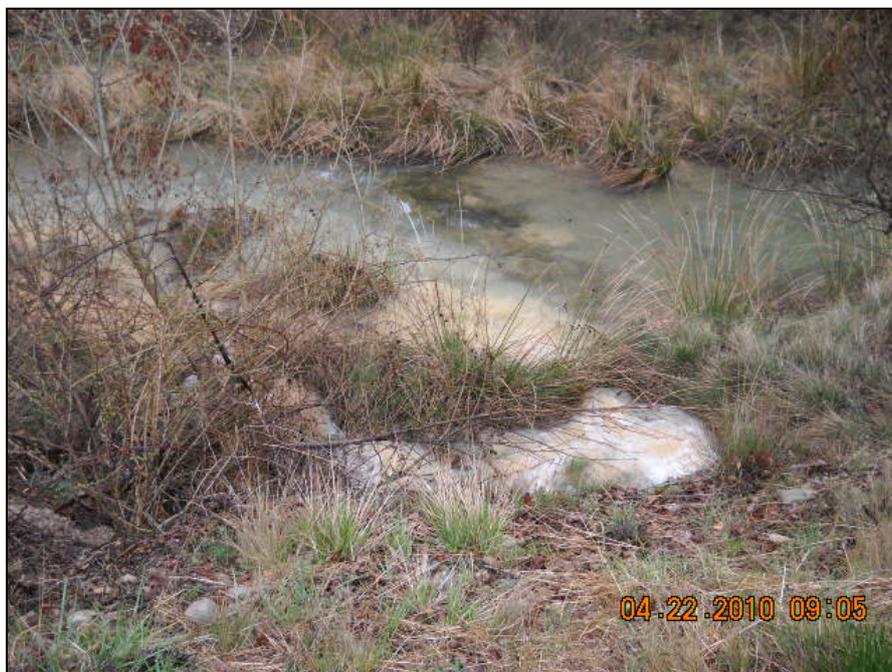
Esta se prolonga durante 5 horas y, durante la misma se toman dos muestras de agua la primera a las 9 horas 30 minutos aproximadamente y la segunda al final de la limpieza con un resultado de $537 \mu\text{S}/\text{cm}$ y $559 \mu\text{S}/\text{cm}$ respectivamente. El vertido de agua únicamente enturbia un poco las aguas del Río Guadalupe diluyéndose en el mismo antes de llegar a la localidad de Aliaga. (fig.14).

Fig.14. Detalle de las salida de las aguas turbias vertidas al Río Guadalupe a través del desagüe del Barranco de la Tamborera durante la limpieza.

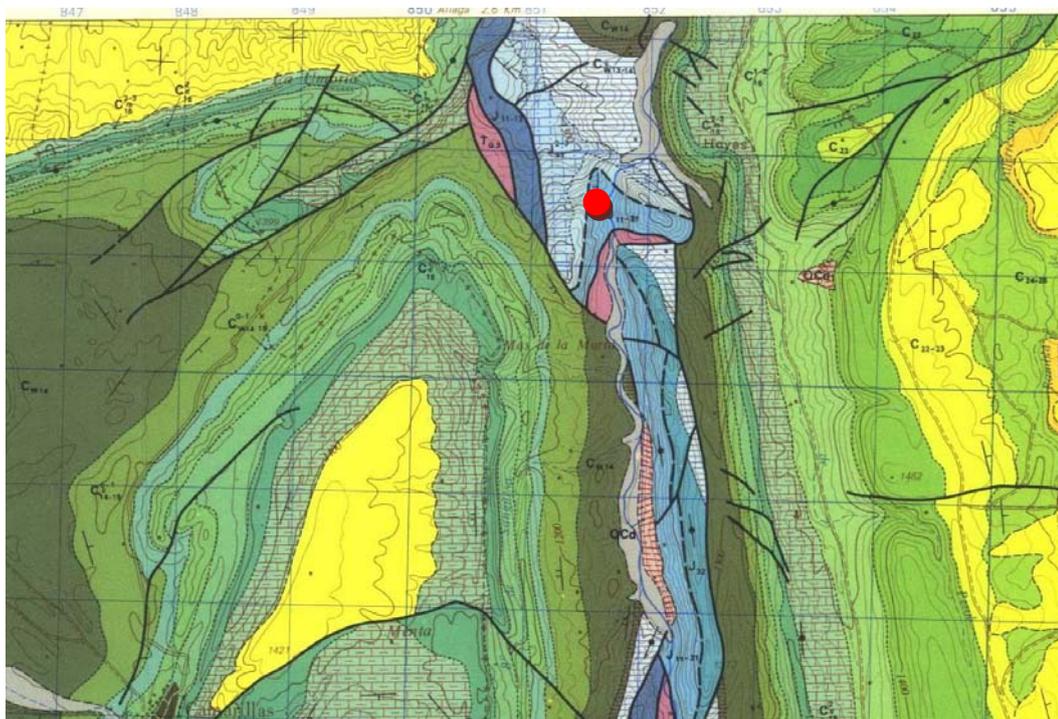
Fig.2. Situación geológica del sondeo. Tomado de cartografía MAGNA.

Los materiales donde se ubica el piezómetro se encuentran fuertemente tectonizados, y con unos valores de buzamiento que tal y como se observa en el plano MAGNA y en las fotografías de los informes de campo, son del orden de unos 30° y hacia el N.

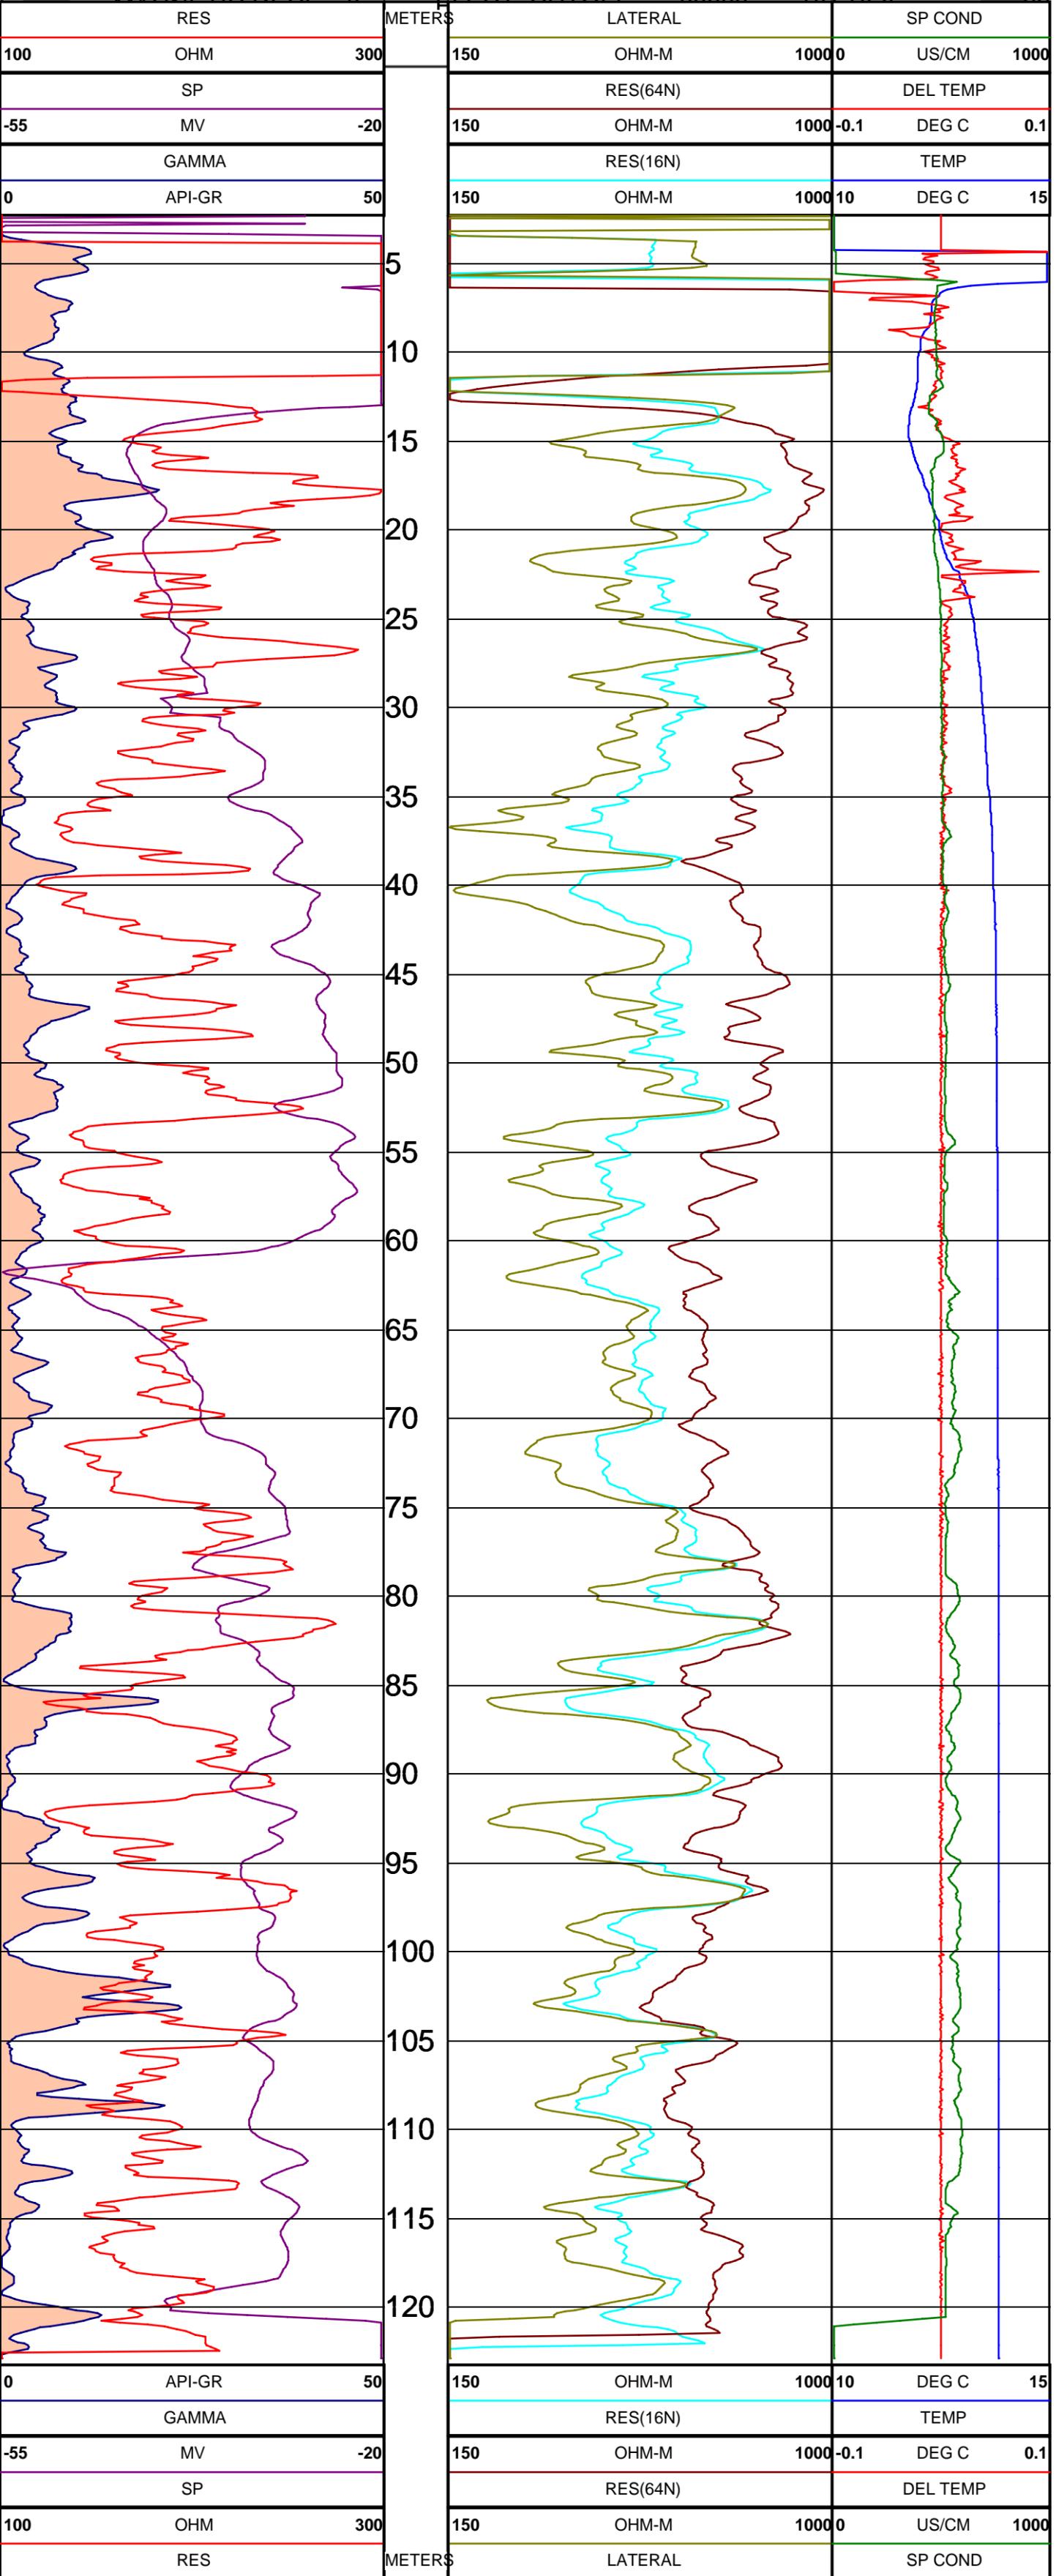
MATRIX DENSITY : 2.65 NEUTRON MATRIX : SANDSTMATRIX DELTA T : 130

0 API-GR 50
 GAMMA
 -55 MV -20
 SP
 100 OHM 300
 RES

Esta formación, con sus correspondientes fracturas, se pueden consultar en la columna litológica de la diagráfia que presentamos en el ANEXO-I.

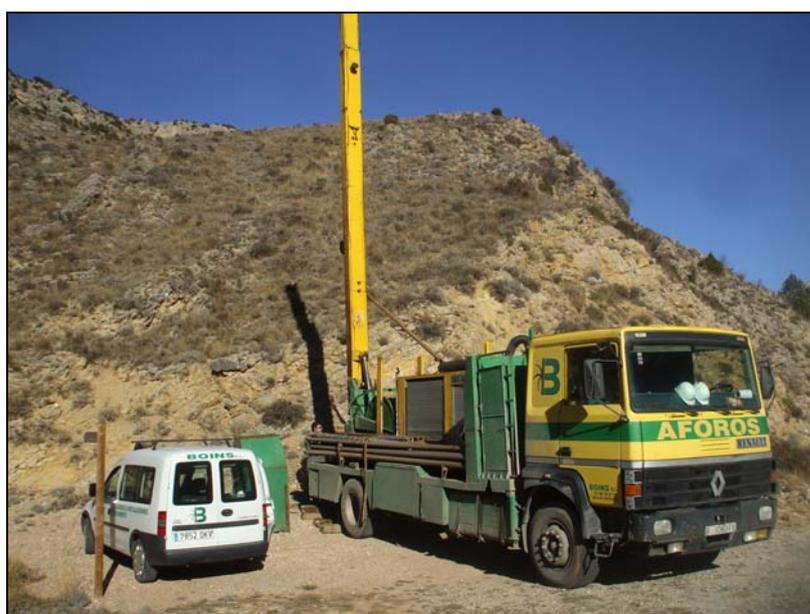
Imagen 1. Vista general del equipo de bombeo.

Llegada del equipo de aforos, a fecha 27 de diciembre de 2010, al sondeo a las 11:55 horas. La maquinaria está formada por un equipo de aforo, con un grupo generador marca Mecc Alte de 250 KVA, motor Fiat Alfo de 400 CV y una tubería de impulsión de 70 mm de diámetro. Se utiliza una bomba Saturn modelo 6SS – 60/14 con una potencia de 50 CV situada a 105 m de profundidad.

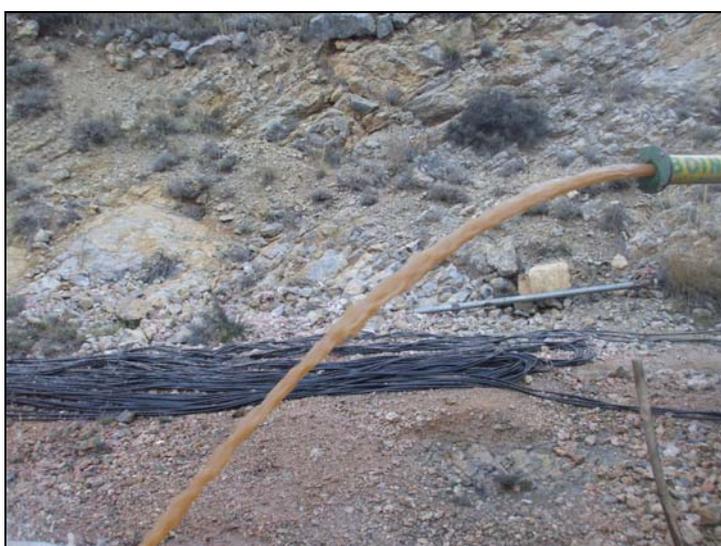
El Escalón 1 comienza a las 15:30 h y acaba a las 16:00 h, teniendo una duración de 30 minutos y con un caudal de 5 l/s. Durante el desarrollo de este escalón se ha podido observar que el nivel ha permanecido estabilizado, a una profundidad de 8,54 m, que es la profundidad a la que se encontraba éste antes de comenzar a extraer agua, por lo que se decide aumentar el caudal.

Al inicio del escalón el agua sale sucia, pero aclara con el tiempo, de manera que transcurridos 20 minutos ya sale totalmente limpia.

Imagen 3. Caudal extraído al inicio del primer escalón.

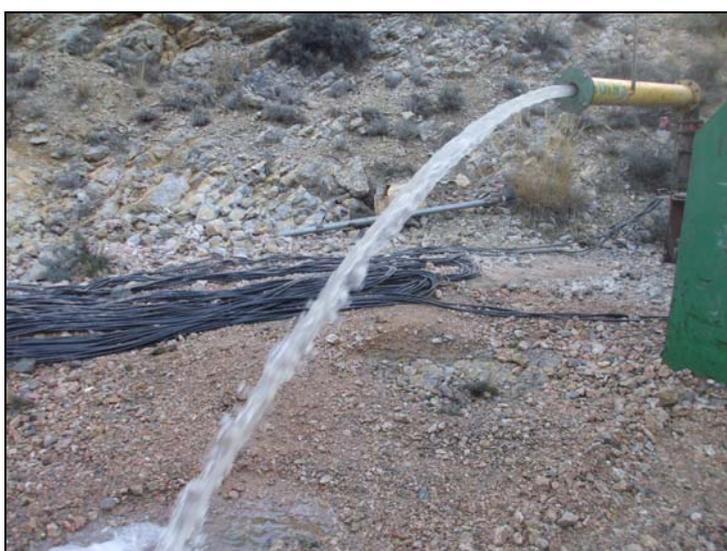
Imagen 4. Caudal extraído al final del primer escalón.

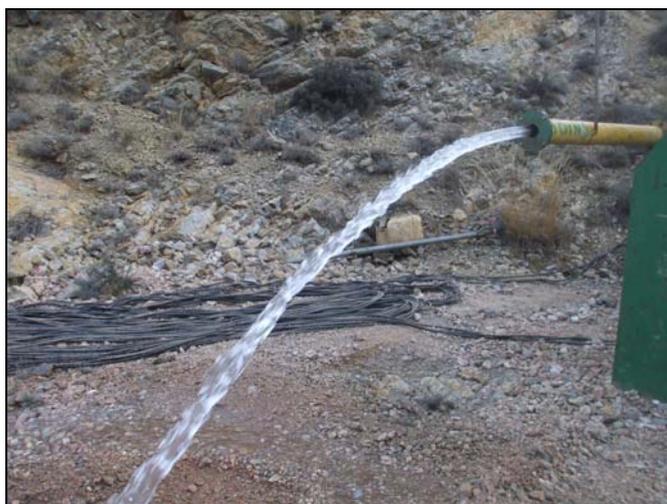
Da comienzo a las 16:00 h, con un caudal de 16 l/s. Durante las primeras horas se observa un descenso del nivel, el cual llega a estabilizar a la profundidad de 8,76 m, por lo que el descenso observado es de 0,22 m. Este escalón se constituye como el de larga duración teniendo en cuenta la evolución del nivel dinámico, por lo que tiene una duración de 1.080 minutos (18 horas).

Al inicio el agua vuelve a tener algo de color, pero aclara rápidamente.

Imagen 5. Caudal extraído durante el segundo escalón.

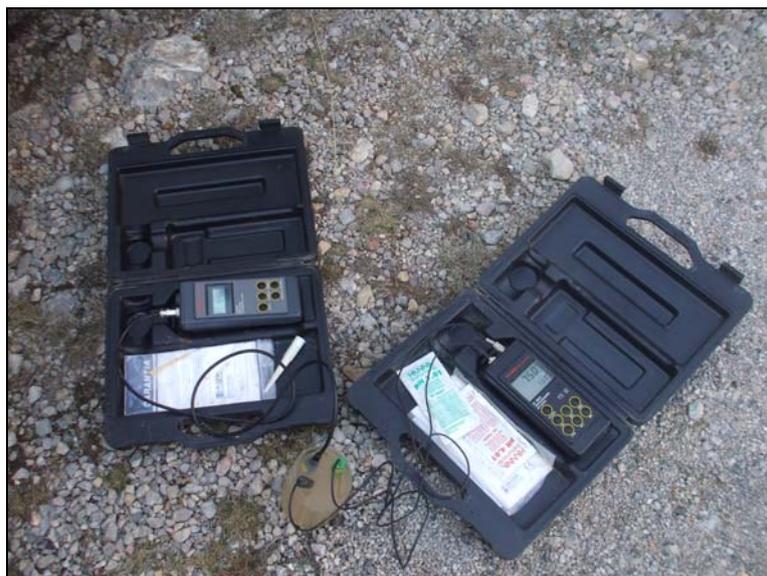
Imagen 6. Realización de medidas in situ.

Final del Escalón 2: CE= 505 μ S/cm; T^a = 11,3 °C; pH= 7,63.

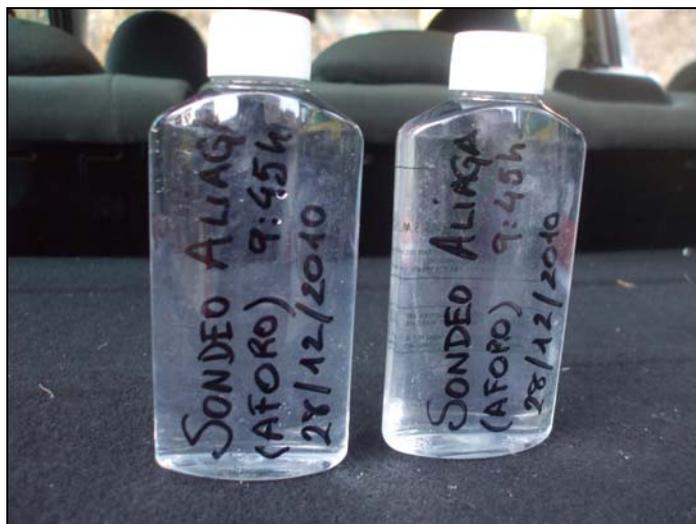
También se ha tomado una muestra de agua para su posterior ensayo en el laboratorio antes de finalizar el último de los escalones.

Imagen 7. Muestras de agua tomadas para su análisis en laboratorio.

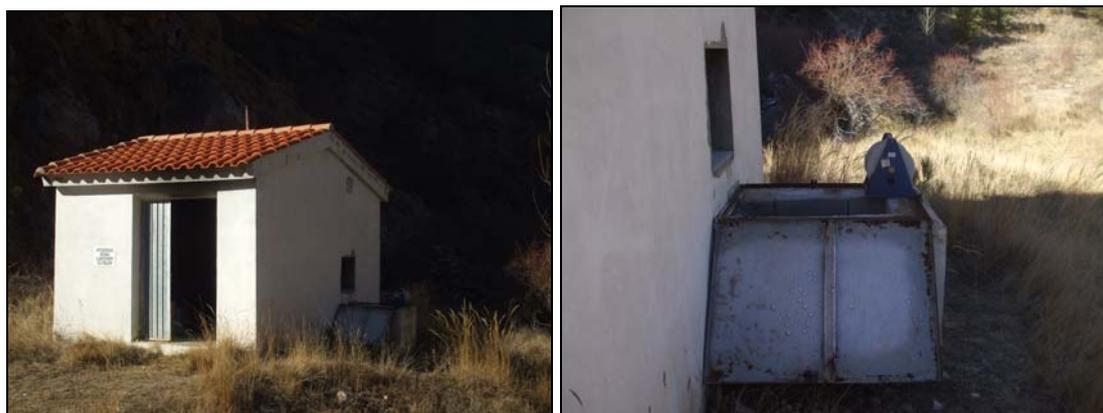
Durante este ensayo de bombeo, se han tomado medidas en el pozo de abastecimiento del pueblo, que está situado en las cercanías del sondeo (a unos 45 m). El nivel en este pozo no se ha visto afectado por el bombeo en el sondeo.

Imágenes 8 y 9. Pozo de abastecimiento del pueblo de Aliaga.
