Inspección y Vigilancia de las Obras de Construcción de sondeos para la Adecuación de las Redes de Piezometría y Calidad de las Aguas Subterráneas. Cuenca del Ebro.

CONFEDERACIÓN
HIDROGRÁFICA
DEL EBRO

INFORME PIEZÓMETRO DE ALIAGA: 090.093.001

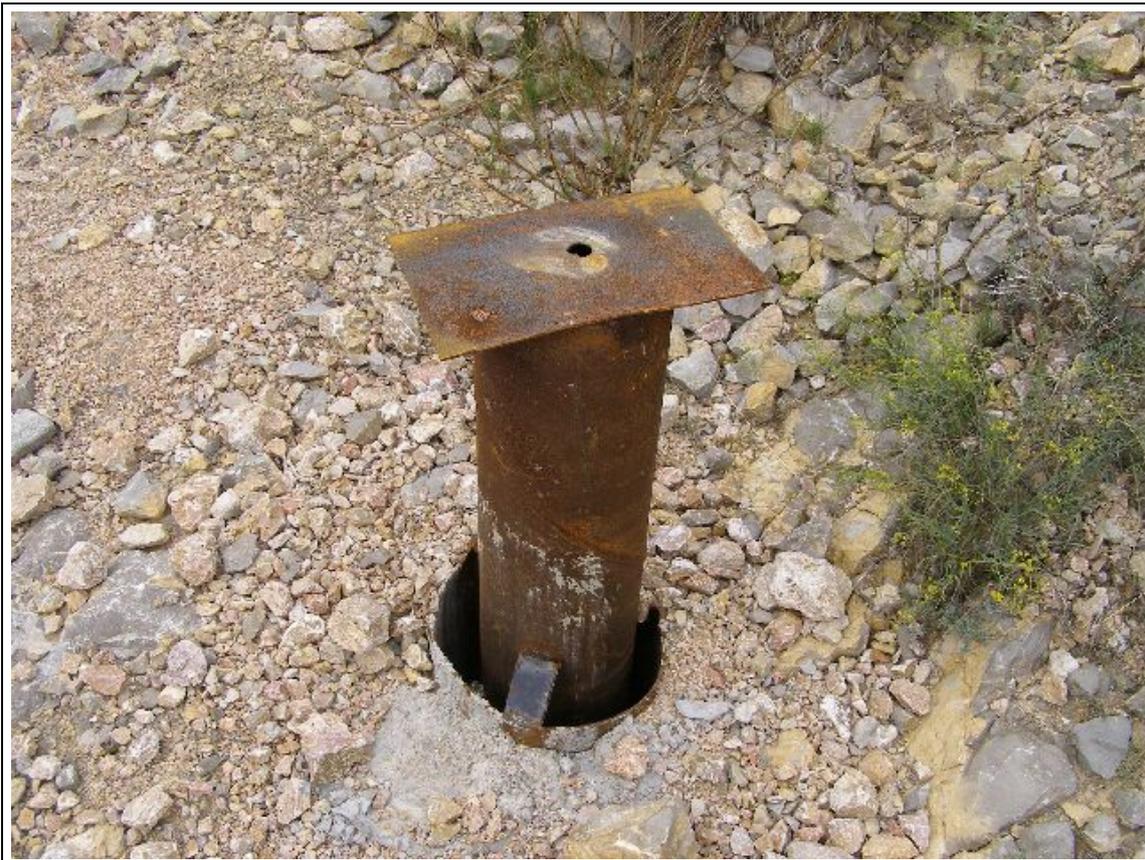
Referencia (orificio tapa brocal) (01/09/2010)

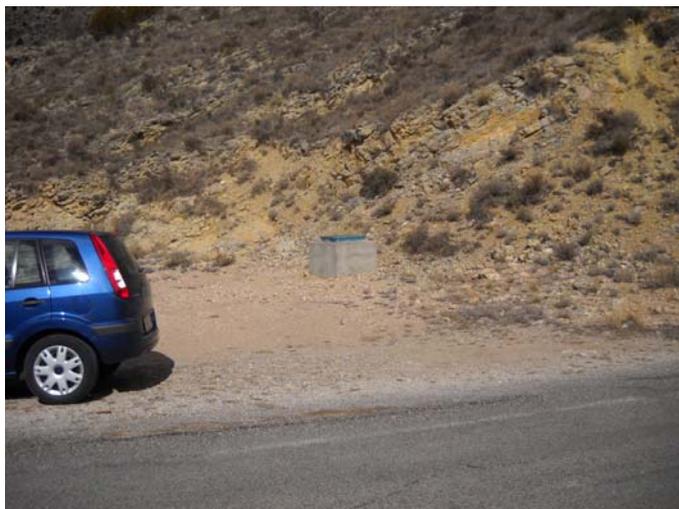
05/2012 Detalle Dado y arqueta
ACCESO
