Proyecto de Construcción de Sondeos e Instalación de la Red Oficial de Control de Aguas Subterráneas de la Cuenca del Ebro 2ª fase.

CONFEDERACIÓN
HIDROGRÁFICA
DEL EBRO

INFORME PIEZÓMETRO DE ALQUEZAR: 09.206.005

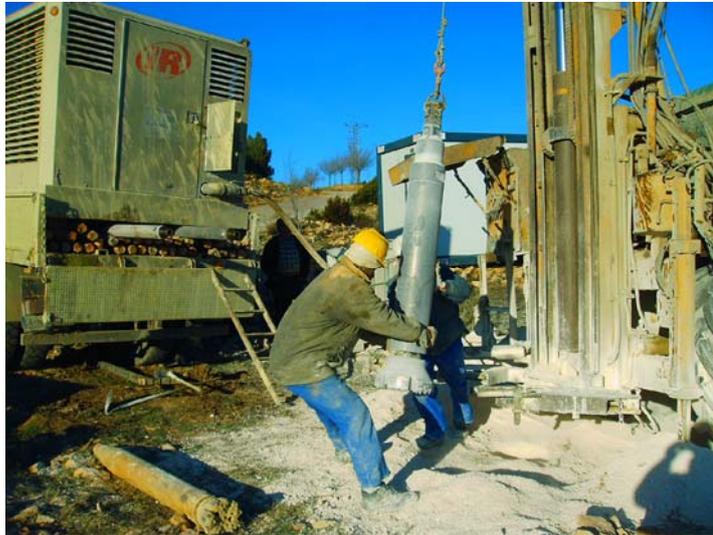
A las 16:00 se comienza a perforar el emboquille con el martillo de 324 mm.

Maniobrando con el martillo de 324 mm

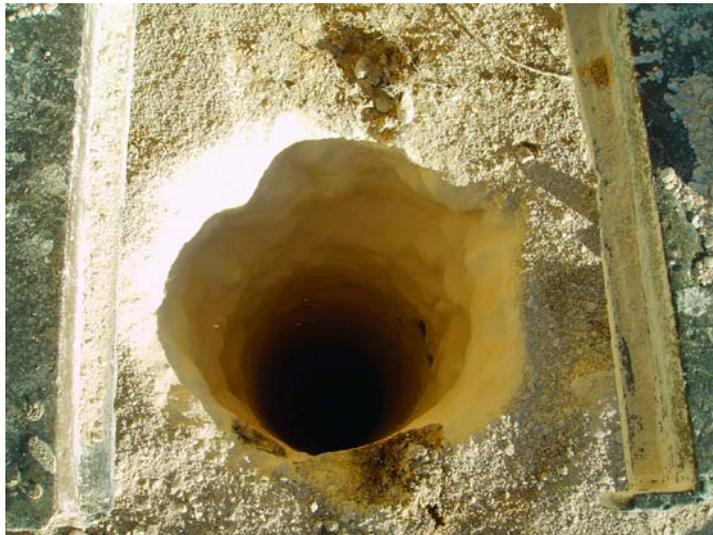
Perforación a 324 mm de diámetro

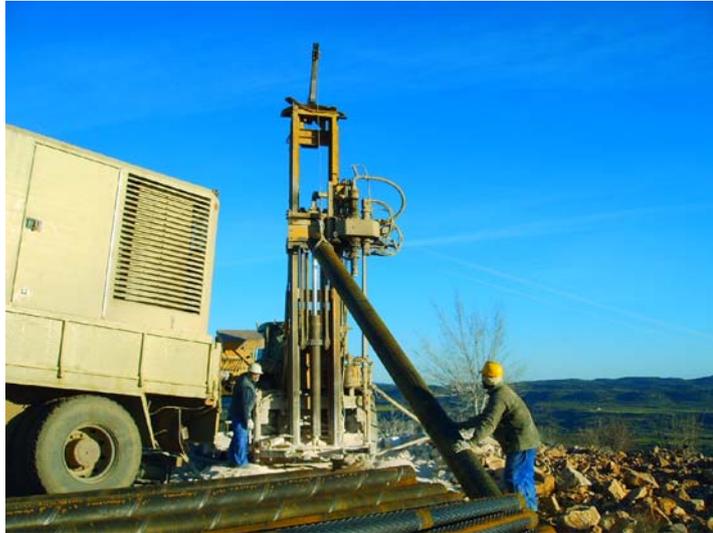
A continuación se entuban los 8 m de emboquille.

Elevando la tubería de emboquille

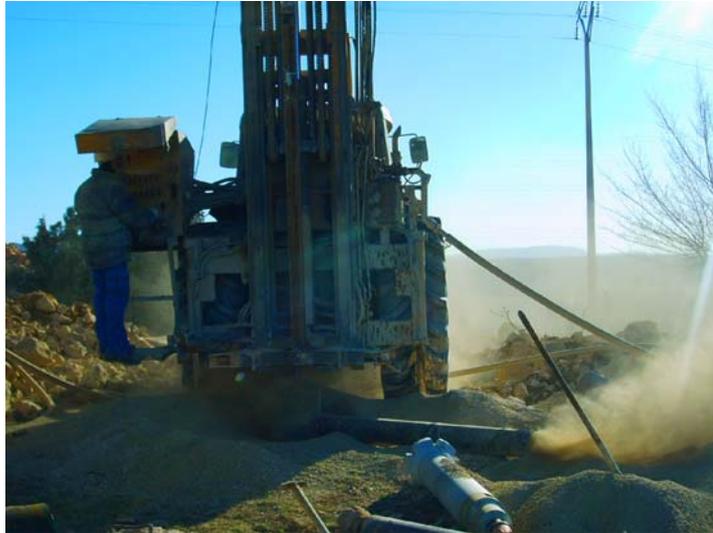
Perforación a 220 mm de diámetro

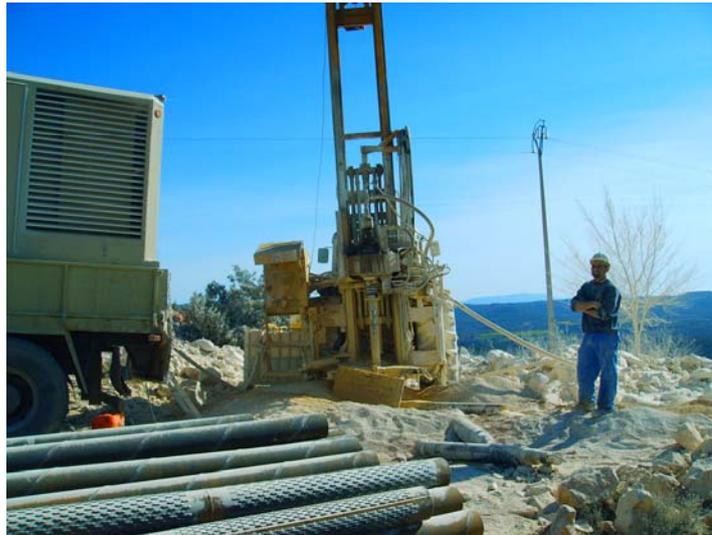
Perforación a 220 mm de diámetro a 175 m de profundidad

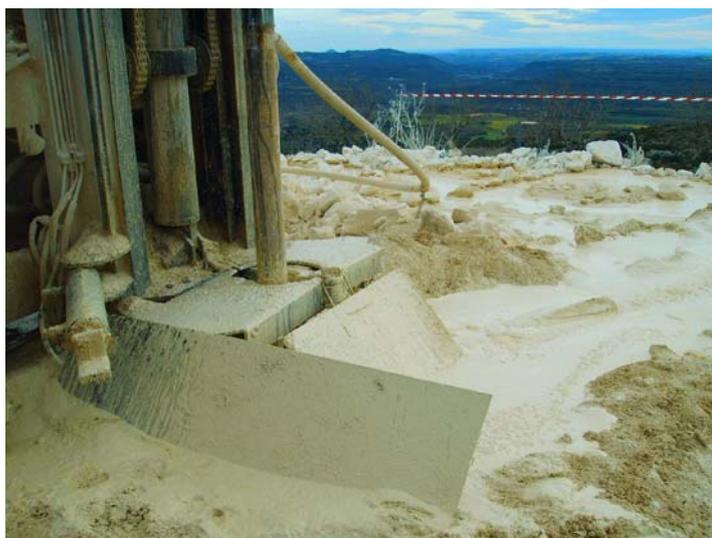
A partir de los 177 m, se comienza a inyectar agua al sondeo.

Perforando a 220 mm con inyección de agua y espumante (215 m de profundidad)

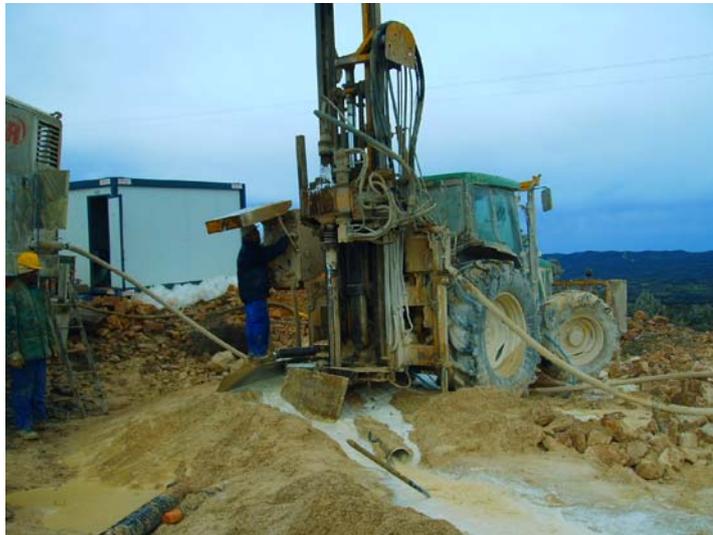
A los 238 m, se corta nivel aunque con muy poco caudal.

Perforación a 238 m de profundidad (primer aporte)

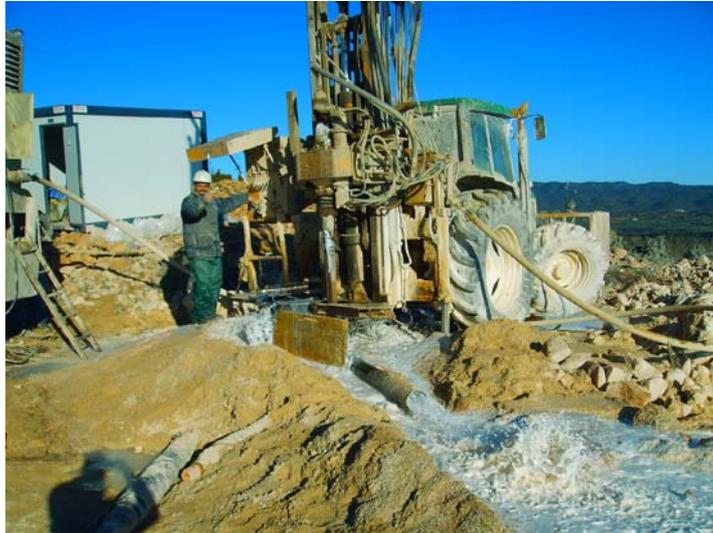
A los 270 m, la conductividad del agua es de 1045 $\mu\text{S}/\text{cm}$ y la T^a de 18 °C.

Perforando a 270 m de profundidad

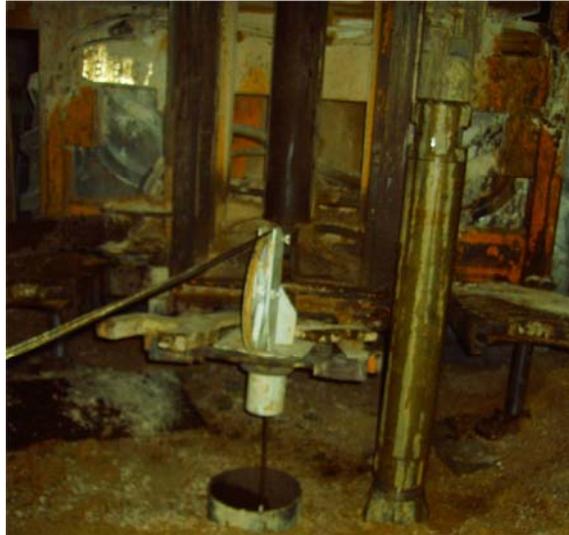
A las 20:00 se introduce la sonda de desviación.

Testificación geofísica

Las fracturas vienen marcadas por un descenso en la resistividad y un aumento en el gamma (contenido en K): entre 224-226 m, 252-254,5 m, 265-266 m, 275-278 m, 283-284 m.

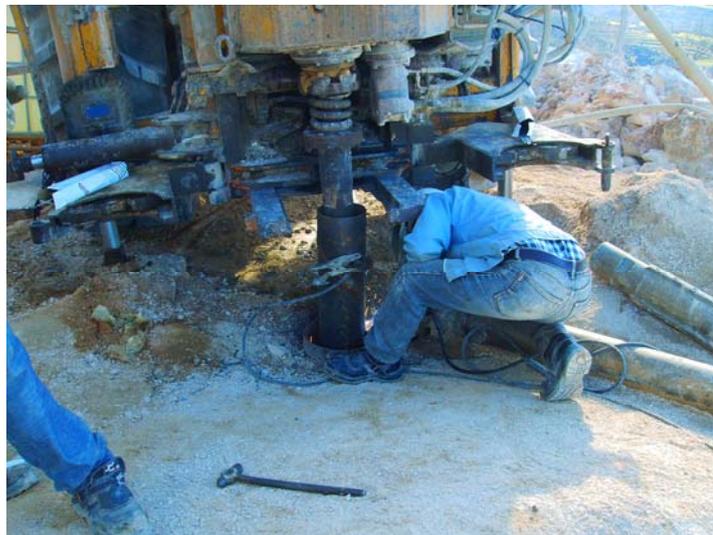
Soldando la tubería de 180 mm a la de 300 mm mediante unos tacos de acero

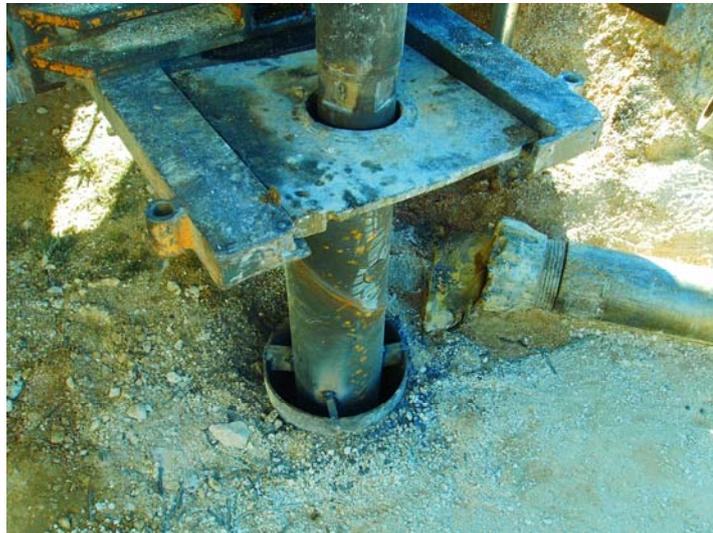
Tubería de 180 mm unida a la de 300 mm

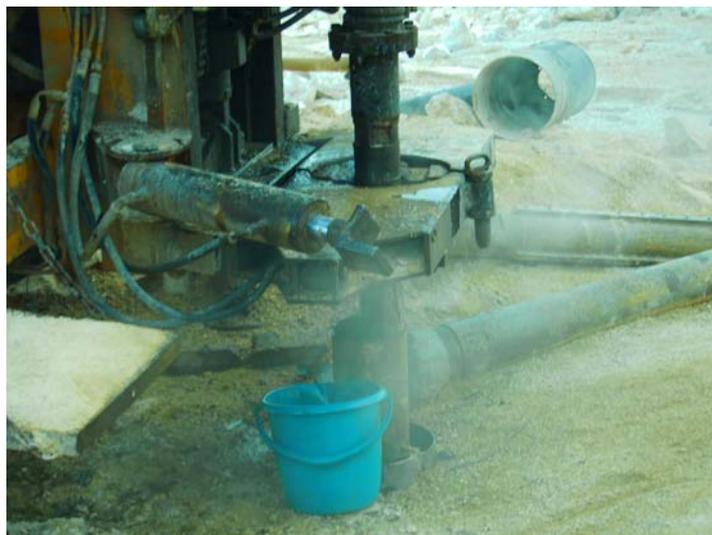
Al exterior sale vapor de agua y un chorrito muy fino, casi un goteo de agua, del que se mide conductividad: 1097 μ S/cm.

Limpieza (al exterior vapor de agua y goteo)

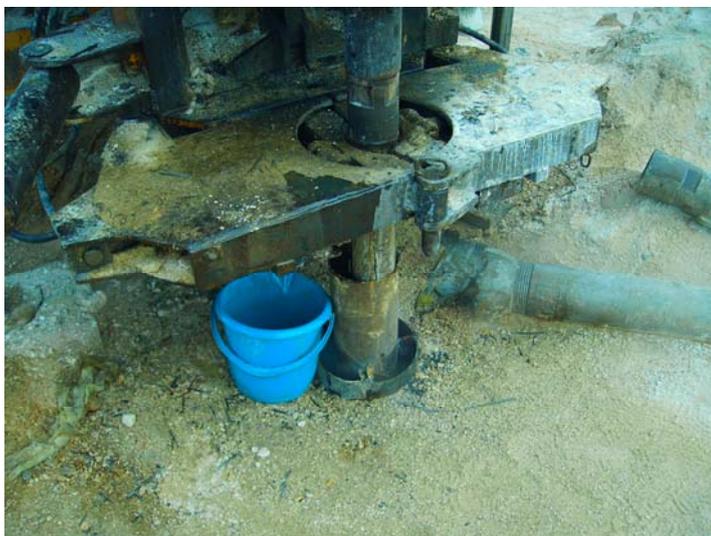
A pesar de no aflorar el agua en superficie, ésta se oye fluir en el interior del sondeo, razón por la cual, sondista y contrata piensan en la posibilidad de que el agua y parte del aire inyectado (pues por la boca del sondeo sale bastante menos aire del que se inyecta) escapen por fracturas existentes en la columna de perforación.

Limpieza (vapor de agua y goteo)

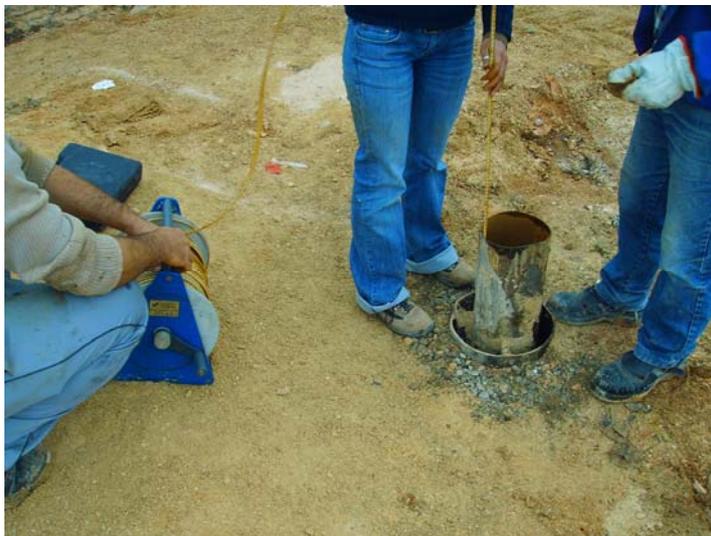
Posteriormente, se mide nivel con sonda manual, situándose éste en 214 m, misma profundidad que antes de la limpieza.

Midiendo nivel con sonda manual

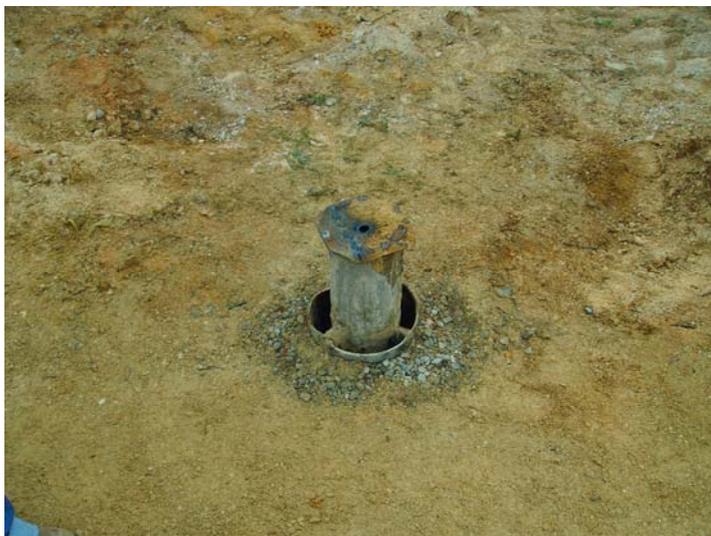
Se tapa provisionalmente el sondeo con chapa metálica, dejando un pequeño agujero para introducir la sonda por si hubiese que medir nivel antes de instalar el dado y la arqueta.

Sondeo tapado provisionalmente con chapa metálica

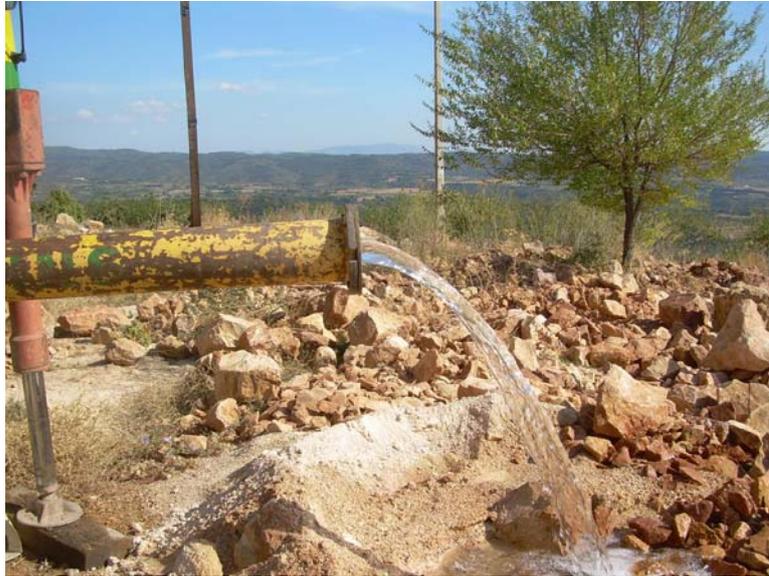
Tercer escalón (agua clara, 5 l/s)

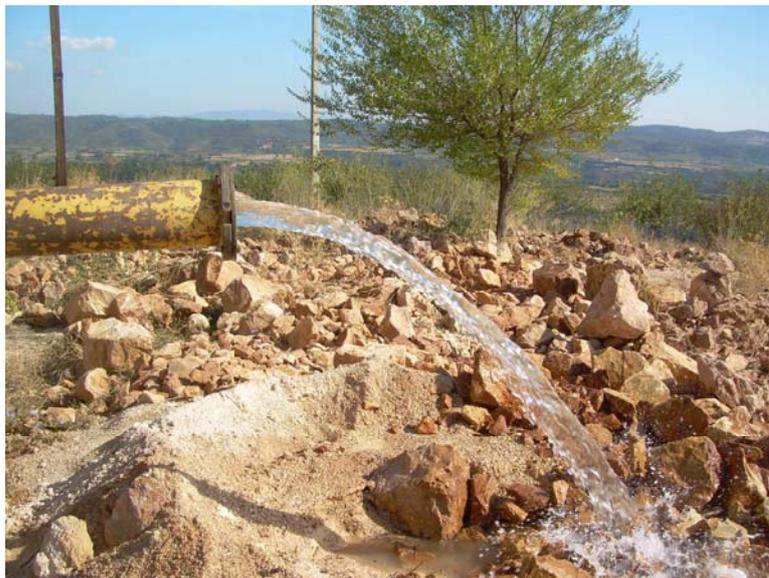
Cuarto escalón (agua clara, 8 l/s)
