*Inspección y Vigilancia de las Obras de Construcción de sondeos para la Adecuación de las Redes de Piezometría y Calidad de las Aguas Subterráneas. Cuenca del Ebro.*

CONFEDERACIÓN HIDROGRÁFICA DEL EBRO

## **INFORME PIEZÓMETRO DE VELILLA DE CINCA: 090.060.001**

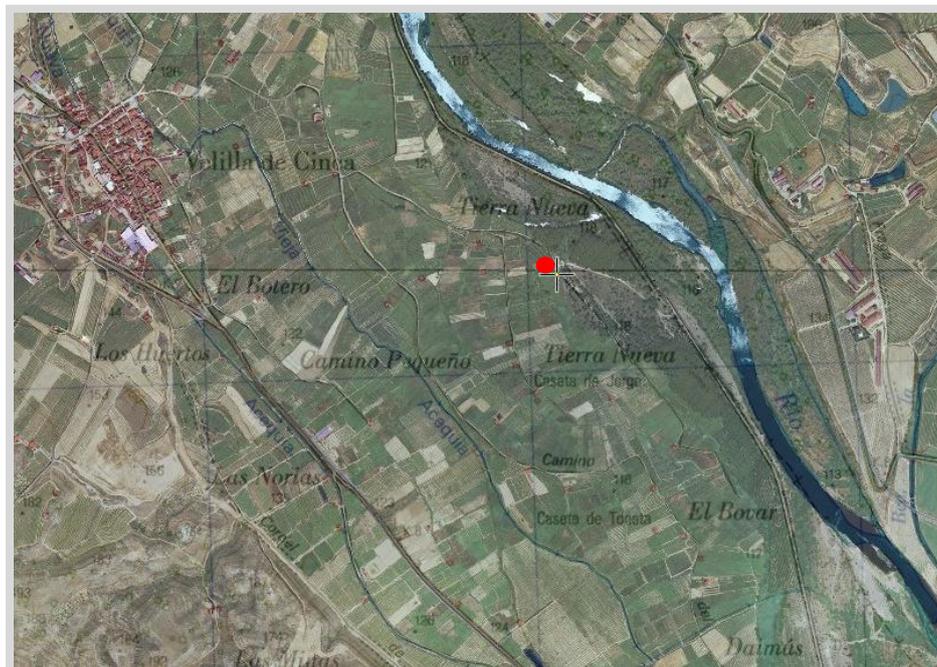
**Figura 2. Ubicación del piezómetro sobre base del SIGPAC.**

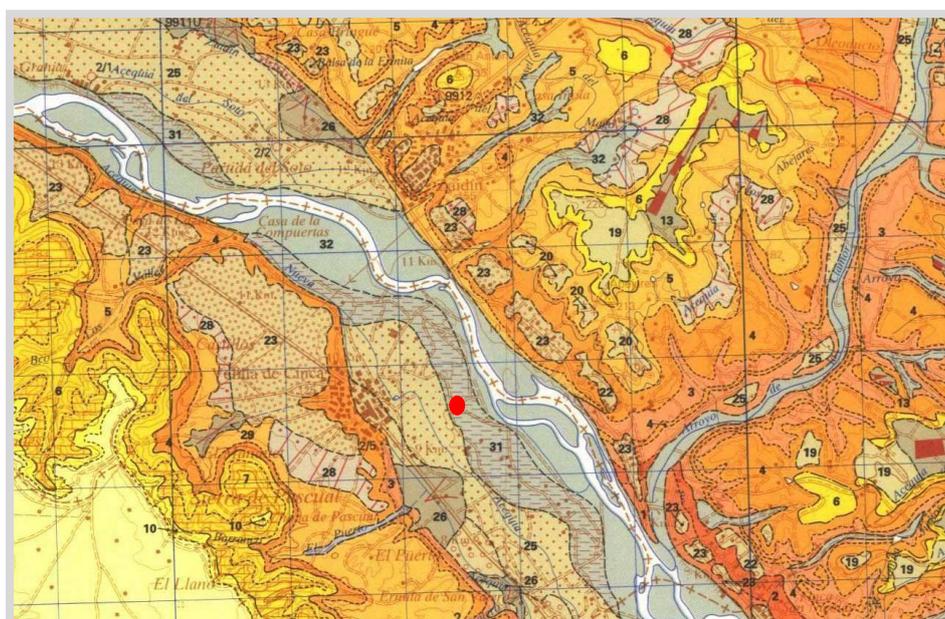
**Figura 3. Ubicación del piezómetro sobre la Cartografía Geológica MAGNA 1:50.000 (387) Fraga.**

El sondeo se sitúa sobre depósitos cuaternarios del río Cinca en las cercanías de la localidad de Velilla de Cinca. Se ha emboquillado en el contacto entre los depósitos de la llanura aluvial y de la terraza baja del río Cinca, en las cercanías del cauce del río. Estos depósitos se disponen horizontalmente sobre los materiales del terciario que afloran en los márgenes del valle excavado por el Cinca, antes de la localidad de Fraga de manera que estas terrazas bajas, constituyen depósitos irregulares de no mas de 10 a 15 metros de espesor con contactos erosivos sobre los materiales Oligoceno de la depresión del Ebro. Estos últimos, consisten en la facies basales, de carácter lutítico, a veces algo carbonatado, de la unidad superior del Oligoceno (U.T.S T-4) que conforman la base de los niveles calcáreos, de la Fm. Torrente de Cinca, que afloran en los márgenes del valle con una disposición subhorizontal o con muy escaso buzamiento hacia el S o SE.

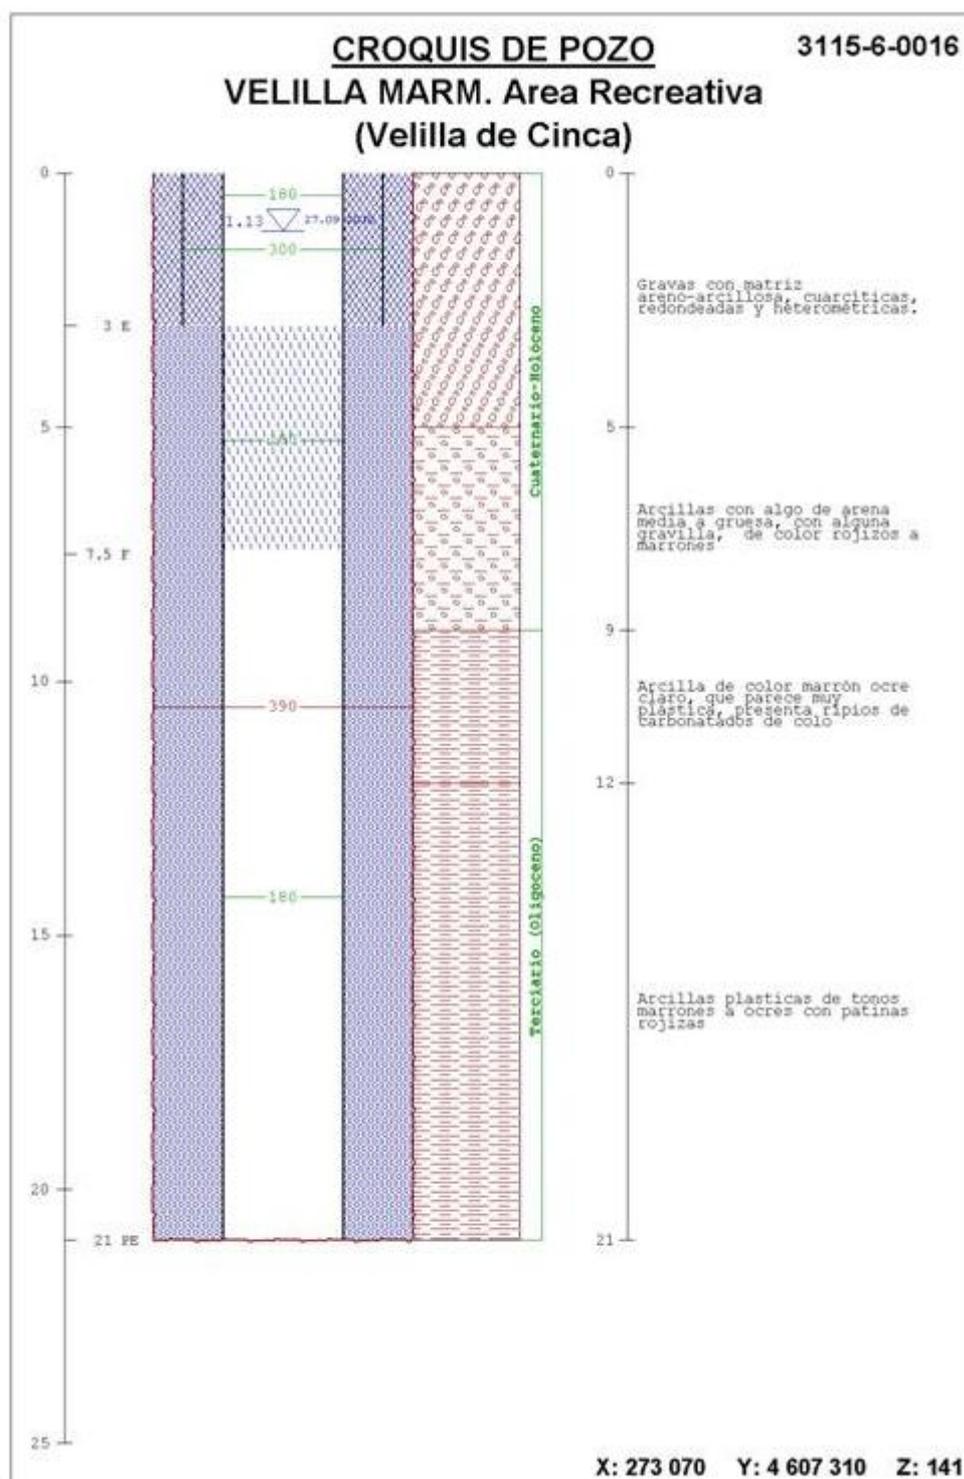
**Figura 4. Esquema constructivo con las características litológicas y la entubación realizada en el sondeo.**

Asimismo y para impedir que el aporte de finos produzca el cegado del sondeo se ha previsto la realización de un empaque de grava silíceá, con tamaño entre 4 a 6 mm calibrada y redondeada, de la que se introducen 6 toneladas entre la tubería definitiva (180 mm) y la pared del sondeo (390 mm). Así mismo se ha realizado una cementación de la parte superior del sondeo desde el metro 3 al metro 1.

Para terminar la adecuación del piezómetro, en la cabeza del sondeo se coloca una arqueta antivandálica que se protege mediante un dado de hormigón de 1m<sup>2</sup> de base x 0.7m de altura.

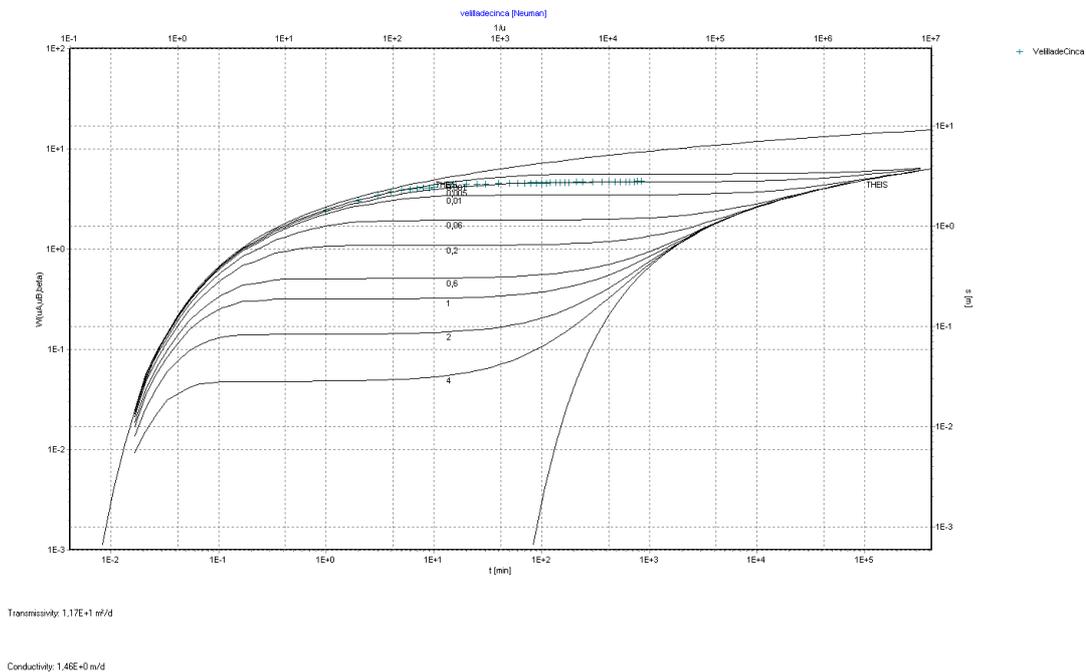
Con el **Aquifer-Test v.3.5** los valores obtenidos para el ensayo continuo, usando la solución de Neuman, se obtiene una transmisividad de **11,7 m<sup>2</sup>/día**

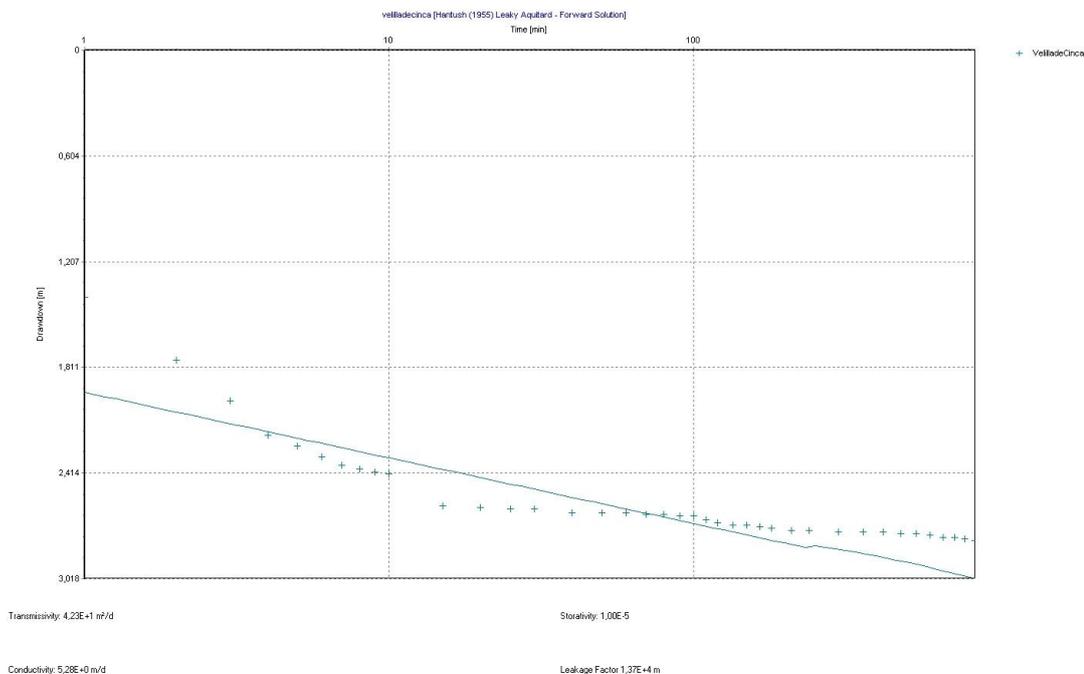
Con el **Aquifer-Test v.3.5** analizando los descensos obtenidos para el ensayo continuo y usando la solución de Hantusch, se obtiene una transmisividad de **T: 42,3 m<sup>2</sup>/día**, presentando la siguiente evolución.

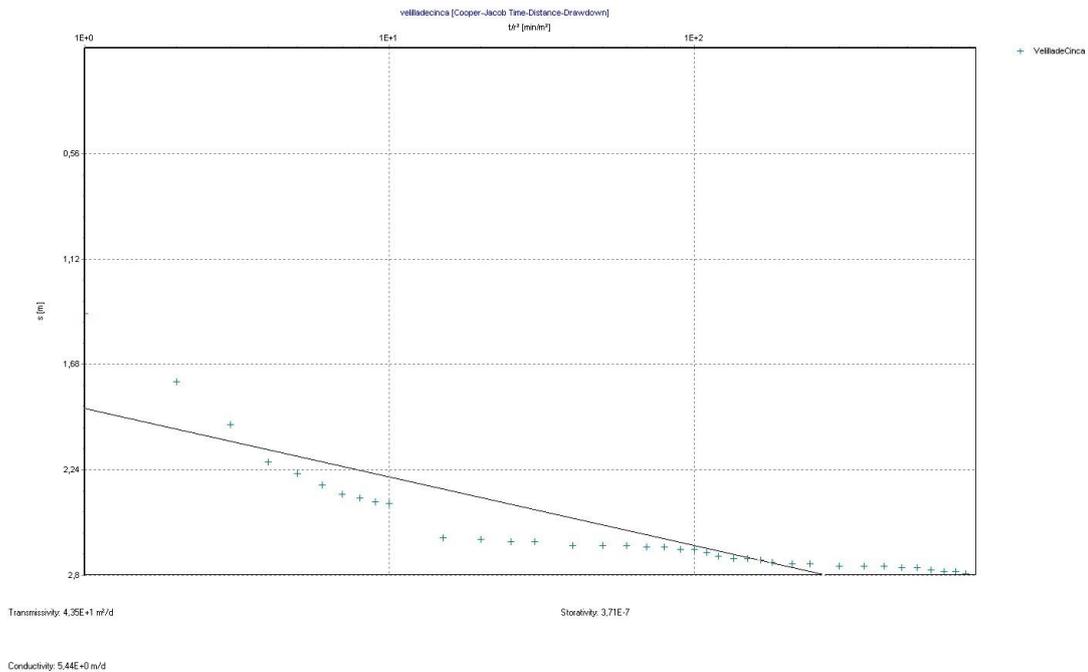
Usando la simplificación de Cooper-Jacob de la ecuación de Theis se obtienen unos valores de transmisividad de **T: 43,5 m<sup>2</sup>/día**. Muy similar al anterior resultado.

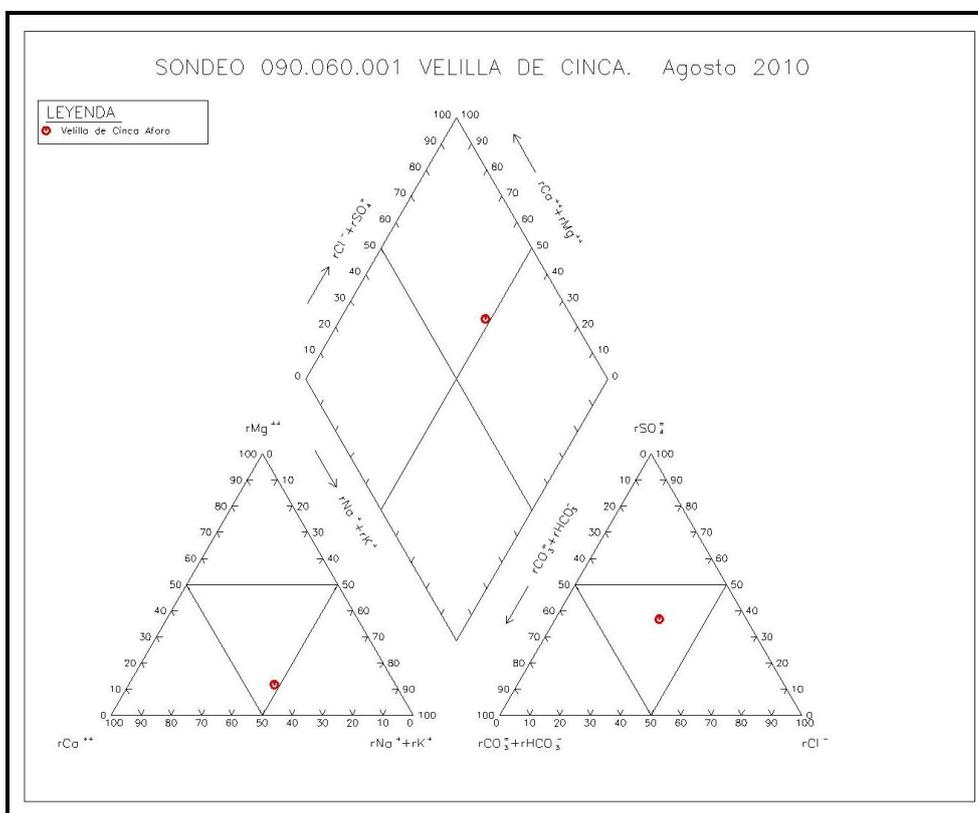
**Figura 5. Diagrama de Piper. Sondeo 090.060.001–Velilla de Cinca.**

Según los valores de conductividad eléctrica es un agua de MINERALIZACIÓN ALTA, por su dureza se considera un agua MUY DURA, y por su composición se clasifica como AGUA SULFATADO-CLORURADA SÓDICO-CÁLCICA (según clasificación de Piper, en función de iones dominantes), con un contenido alto en bicarbonatos, como también se observa en el diagrama de Stiff. Todo ello es consecuencia de la disolución de los materiales del acuífero aluvial y de las sales presentes en el sustrato terciario salino (con yesos).

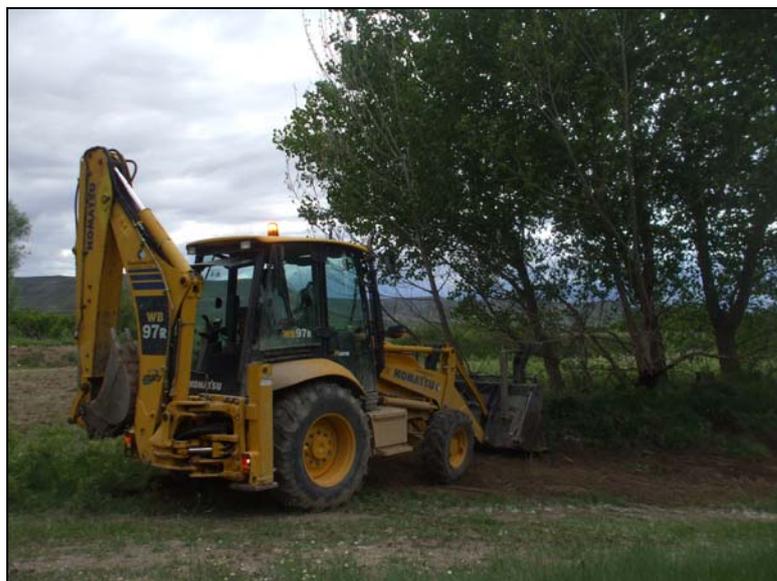
Se lleva a cabo la visita del emplazamiento con el alguacil del ayuntamiento por la mañana. En espera de la llegada de la máquina de perforación se localiza una retroexcavadora para que acondicione la zona de trabajo, desbrozándola. Esta tarea tiene lugar por la tarde (2 horas).

**Imagen 1.** Adecuación del emplazamiento del sondeo de Velilla de Cinca (Huesca).

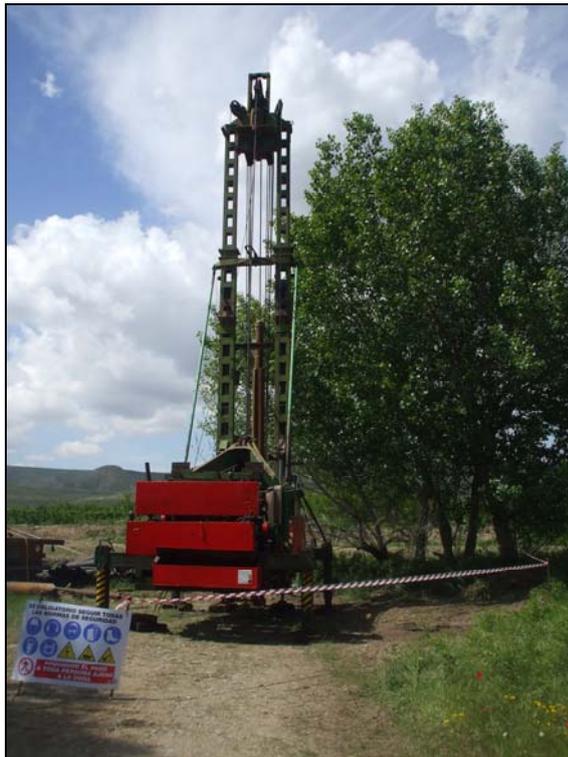
**Imagen 2.** Emplazamiento del sondeo de Velilla de Cinca (Huesca).

El equipo de perforación está compuesto por una Máquina SCHOTT –DUBON con una potencia de 200 CV y 2.400 revoluciones por minuto, que cuenta con un motor Pegaso.

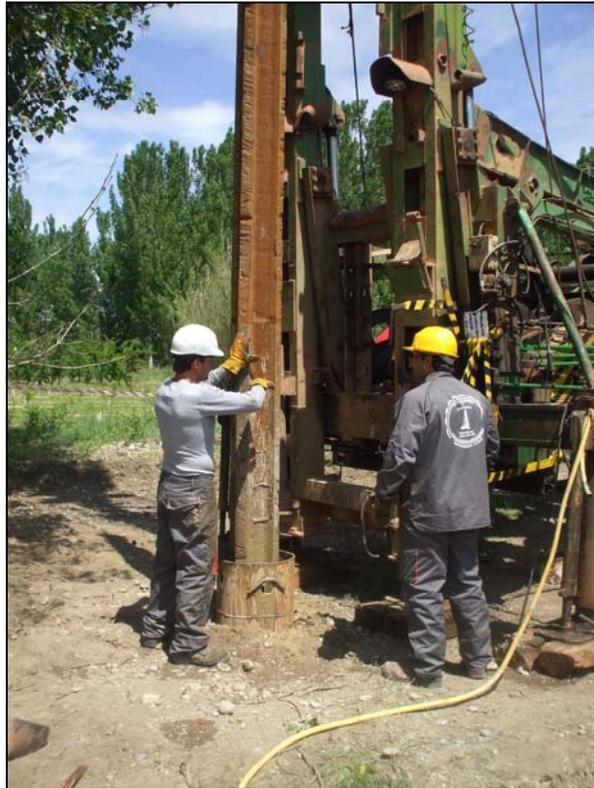
Conforme se van perforando los primeros centímetros, se va hincando una tubería de acero, que hace de entibación auxiliar, con el fin de evitar la inestabilidad de los materiales superficiales. Esta tubería tiene una profundidad aproximada de metro y medio. Una vez hincada en su totalidad, se continúa perforando por su interior con el mismo trépano (de 390 mm).

**Imagen 3.** Perforación del emboquille.

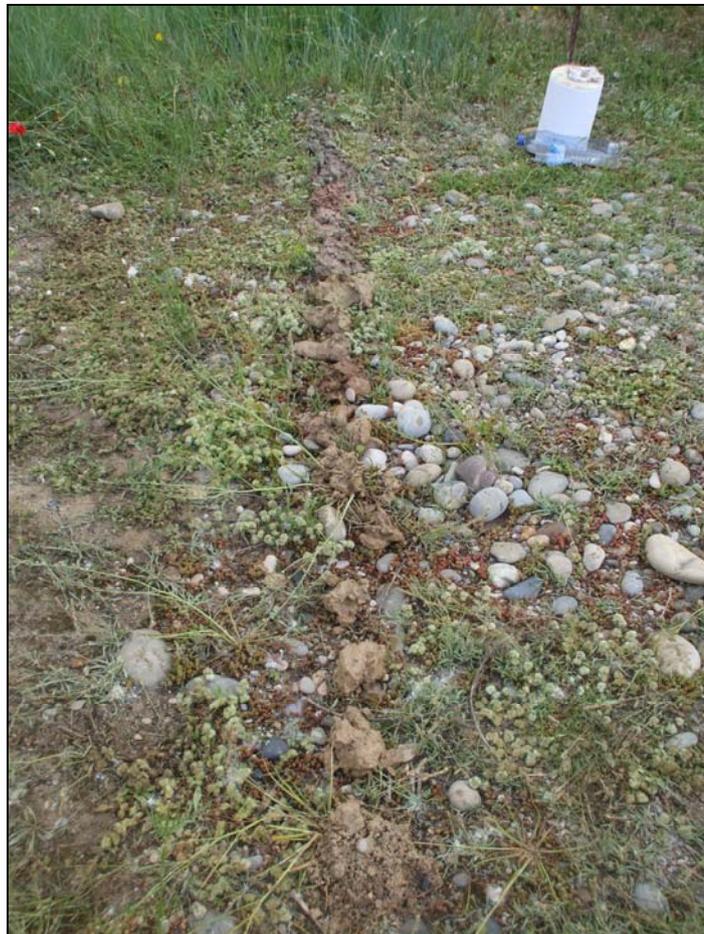
La composición de estos materiales arcillosos es carbonatada, ya que se observa en todas las muestras reacción frente al HCl.

Durante la perforación se han detectado dos aportes de agua, a 1,50 m y a 7 m, aproximadamente.

**Imagen 4.** Muestras obtenidas durante la perforación del sondeo de Velilla de Cinca.

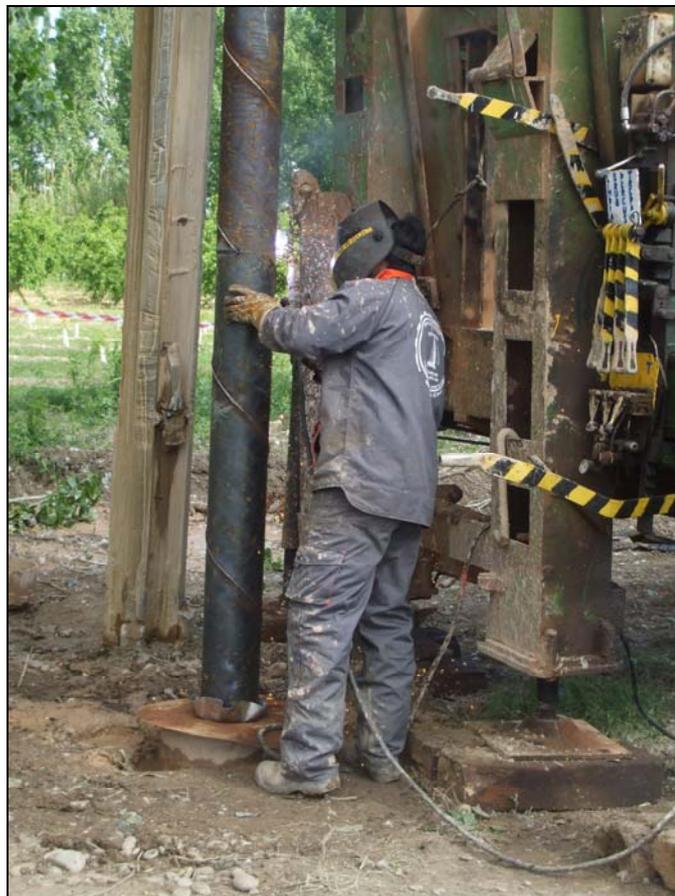
En total, la entubación final está constituida por 21 m de tubería metálica en chapa de acero de 180 x 4 mm, de los cuales 16,5 m corresponden a tubería ciega y 4,5 m corresponden a filtro puentecillo. La tubería se ha dispuesto apoyada y con una tapa de fondo, y sobresale con respecto al terreno medio metro.

**Imagen 5.** Trabajos de soldadura durante la entubación.

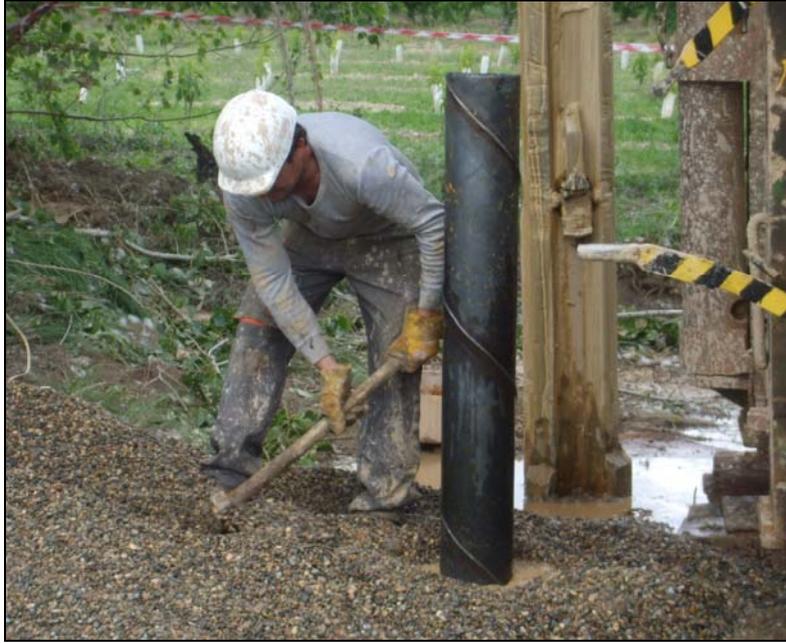
Una vez colocada la tubería, se dispone el empaque de gravas (6 toneladas) hasta la profundidad de 3 m, a continuación se introduce en el sondeo la tubería de emboquille, de 350 x 5 mm.

**Imagen 6.** Colocación del empaque de gravas.

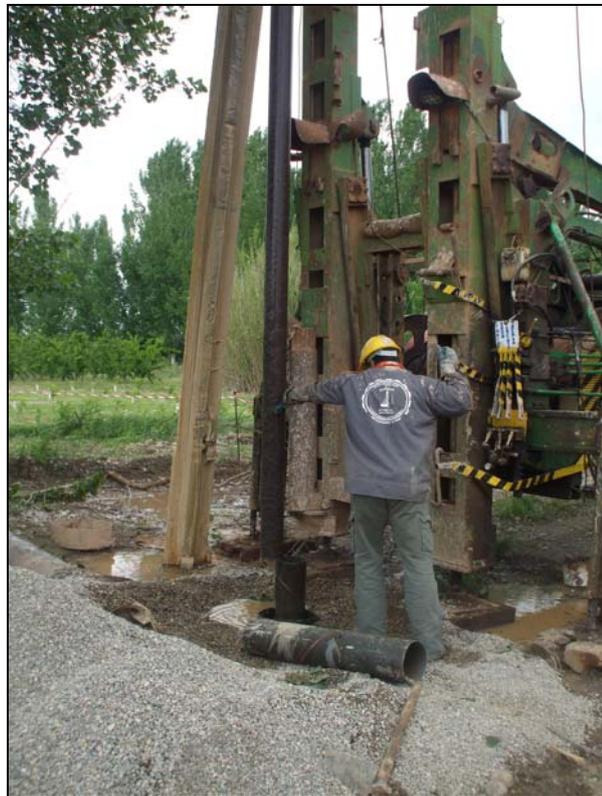
Se comienza con la fase de limpieza a las 15:50 h, mediante el método de valvuelo, y tiene una duración de 2 h.

**Imagen 7.** Realización de limpieza.

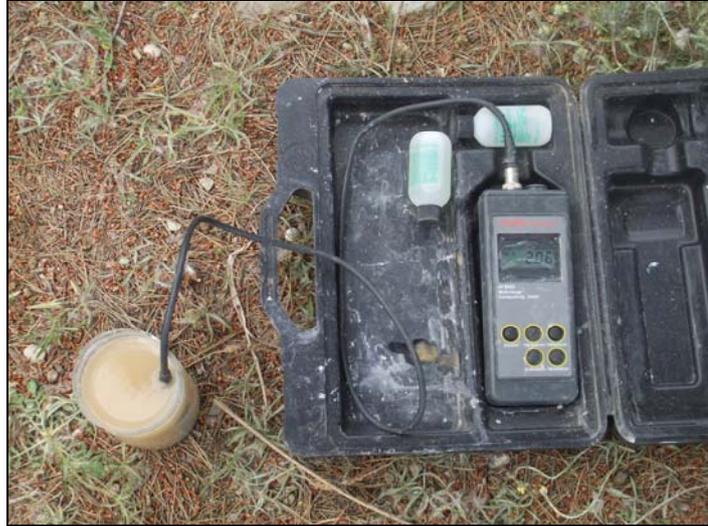
Se han tomado varias medidas de conductividad, una al comienzo de la limpieza de 2,39 mS/cm, otra hacia la mitad, con una conductividad de 2,06 mS/cm y otra antes de la finalización de la limpieza, de 1.989  $\mu$ S/cm. También se ha tomado una muestra de agua para su posterior análisis en el laboratorio.

**Imagen 8.** Medida de la conductividad in situ.

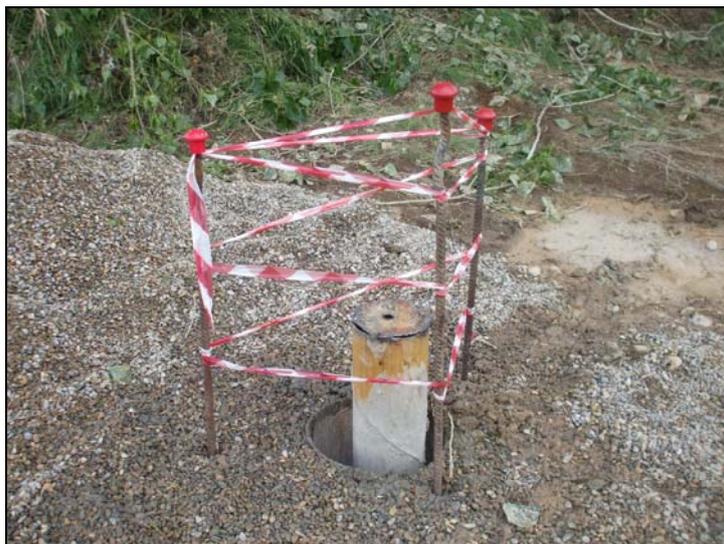
Se lleva a cabo el cierre provisional del sondeo y la cementación del emboquille, desde los 3 m hasta una profundidad de 1m, mediante el empleo de hormigón.

**Imagen 9.** Aspecto final del cierre provisional del sondeo.

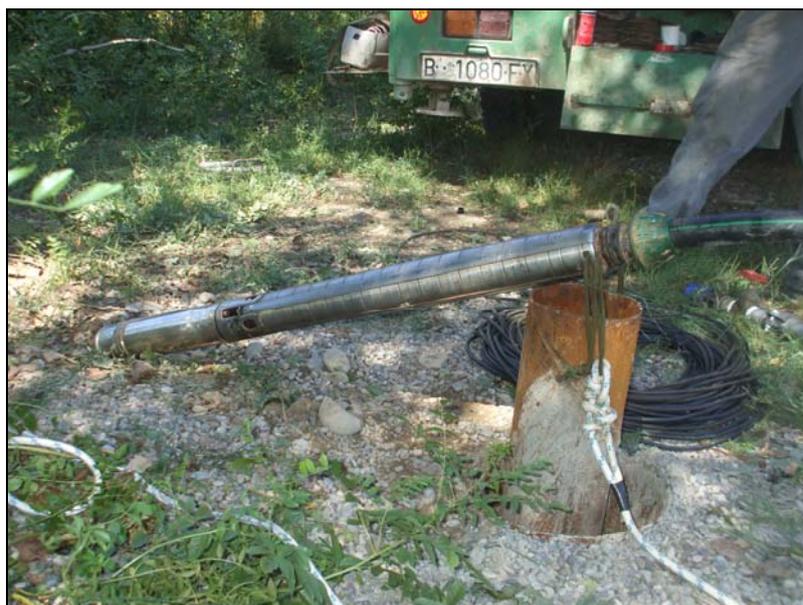
Llegada del equipo de aforos, a fecha 3 de agosto de 2010, al sondeo a las 13:45 horas. La maquinaria está formada por un equipo de aforo, con un grupo generador marca Mecc Alte de 250 KVA, motor Fiat Alfo de 400 CV y una manguera de impulsión de 50 mm de diámetro, de polietileno. Se utiliza una bomba Belardi modelo 4F-13 con una potencia de 4 CV situada a aproximadamente 11 m de profundidad.

*Imagen 1. Detalle de la bomba utilizada durante el ensayo.*

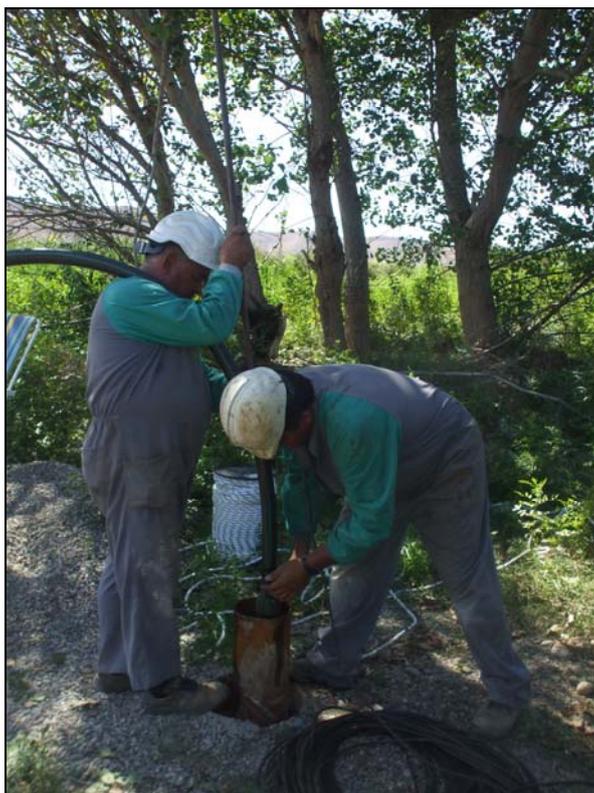
**Imagen 2.** Instalación del equipo de aforo.

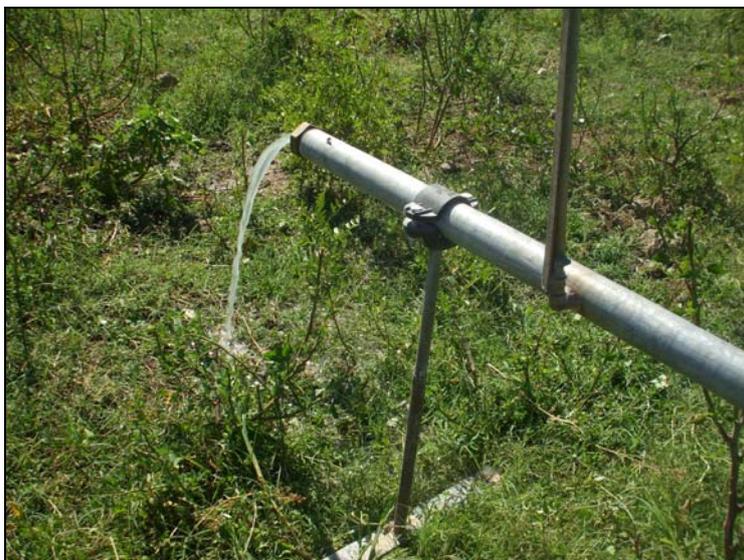
El Escalón 1 comienza a las 17:00 h y acaba a las 17:30 h, teniendo una duración de 30 minutos y con un caudal de 0,50 l/s. El descenso observado durante el desarrollo de este escalón ha sido de 1,18 m.

*Imagen 3. Caudal extraído durante el primer escalón.*

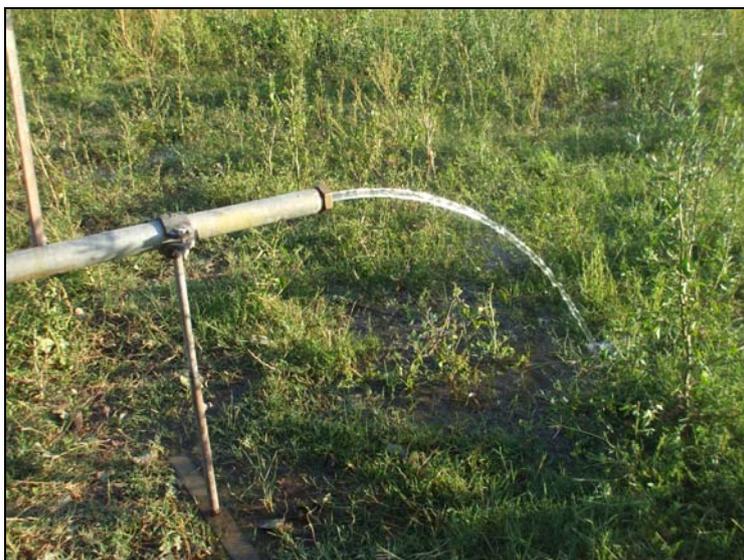
Da comienzo a las 17:30 h, con un caudal de 1 l/s, y tiene una duración de 60 min. El nivel al inicio se encontraba a 2,18 m, y al final a 3,67 m, con lo que el descenso observado es de 1,49 m.

*Imagen 4. Caudal extraído durante el segundo escalón.*

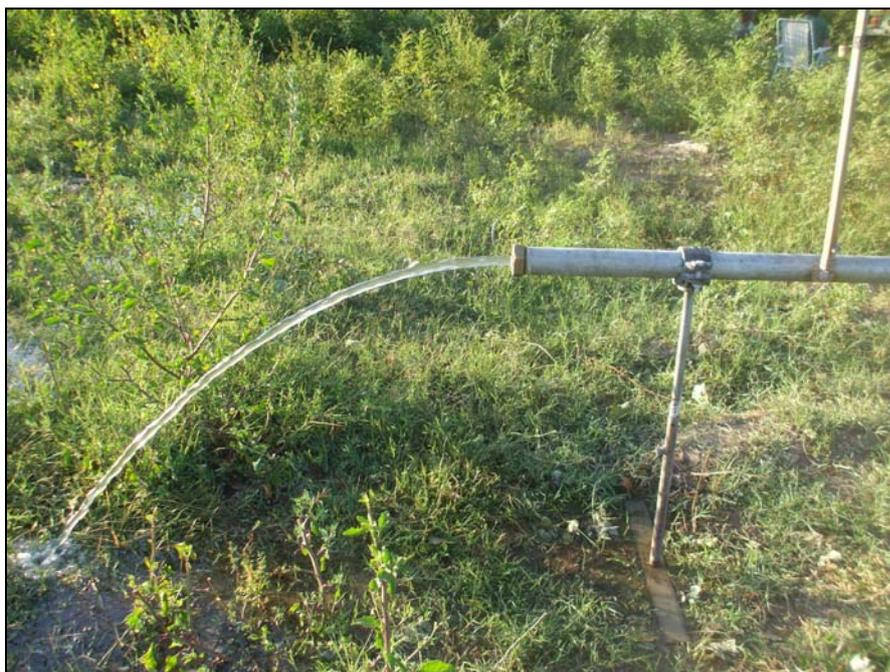
Da comienzo a las 18:30 h, con un caudal de 2 l/s. El descenso observado es muy acusado, de manera que el nivel se sitúa en la rejilla (11,00 m) al transcurrir 10 minutos, siendo en total de 7,33 m.

*Imagen 5. Caudal extraído durante el tercer escalón (al final).*

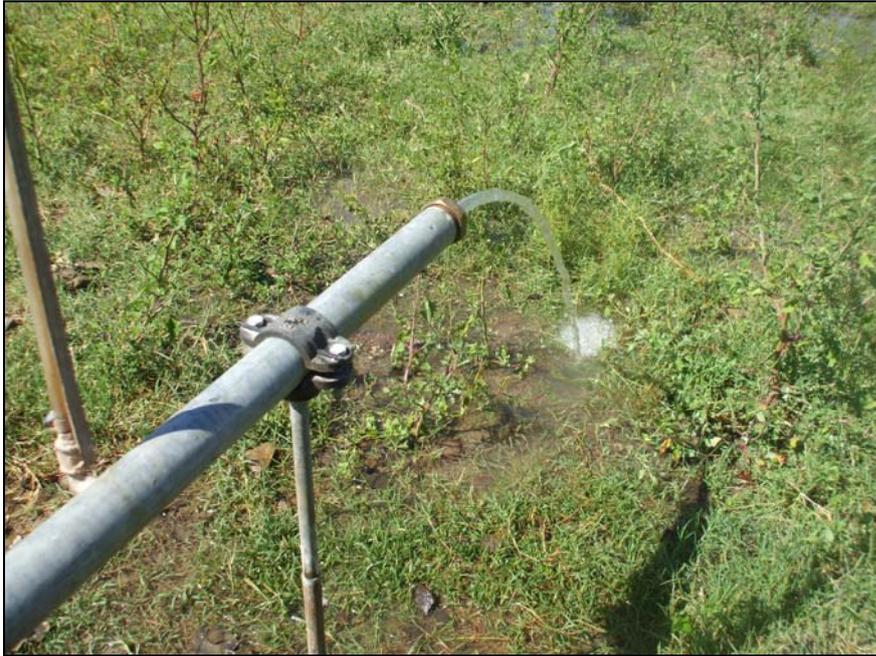
Da comienzo a las 19:00 h, con un caudal de 1,25 l/s, y tiene una duración de 20 minutos. Debido al rápido descenso observado, y ante el temor de que el nivel se vaya de nuevo a la rejilla, se para de bombear. El nivel al final de este escalón se encuentra a 11,00 m.

*Imagen 6. Caudal extraído durante el cuarto escalón.*

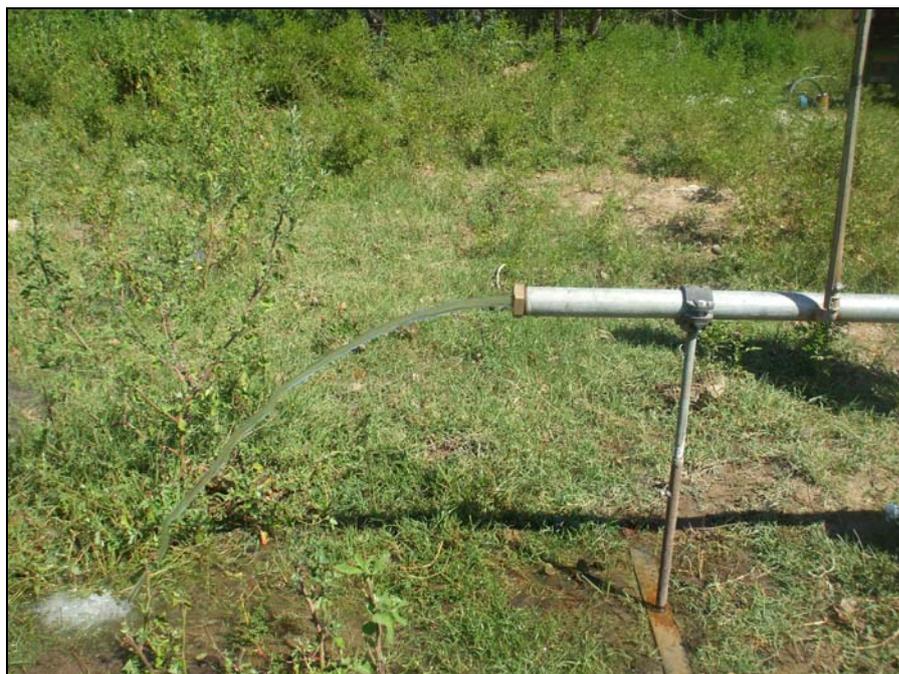
Durante las primeras 16 horas, el caudal extraído ha sido de 1 l/s, pero ante el descenso del nivel a la rejilla (11,00 m), se ha reducido el caudal a extraer a 0,50 l/s, por lo que se ha frenado el descenso, que se ha traducido en un ascenso hasta 2,31 m, que posteriormente, se ha quedado en 2,34 m, al finalizarse este escalón.

*Imagen 7. Caudal extraído durante el quinto escalón (1 l/s).*

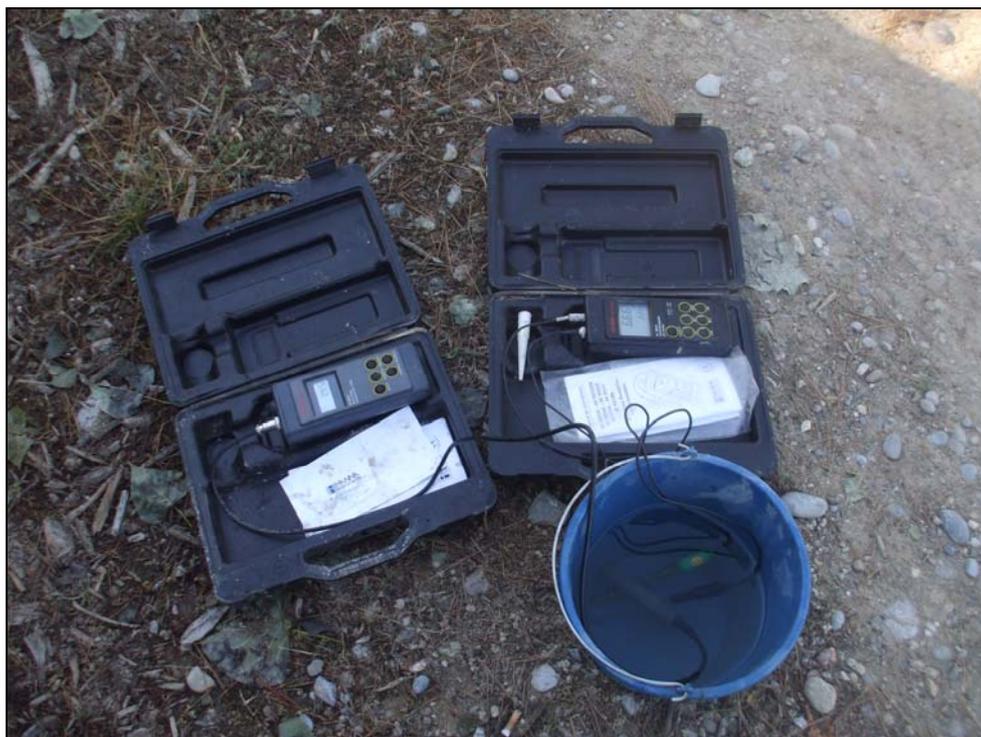
Medio del Escalón 5: CE= 1.420  $\mu\text{S}/\text{cm}$ ;  $T^a$  = 22,3 °C; pH= 76,60.

Final del Escalón 5: CE= 1.470  $\mu\text{S}/\text{cm}$ ;  $T^a$  = 22,8 °C; pH= 6,56.

***Imagen 8. Análisis de parámetros in situ.***
