Proyecto de Construcción de Sondeos e Instalación de la Red Oficial de Control de Aguas Subterráneas de la Cuenca del Ebro 2ª fase.

CONFEDERACIÓN
HIDROGRÁFICA
DEL EBRO

INFORME PIEZÓMETRO DE TOLVA: 09.304.006

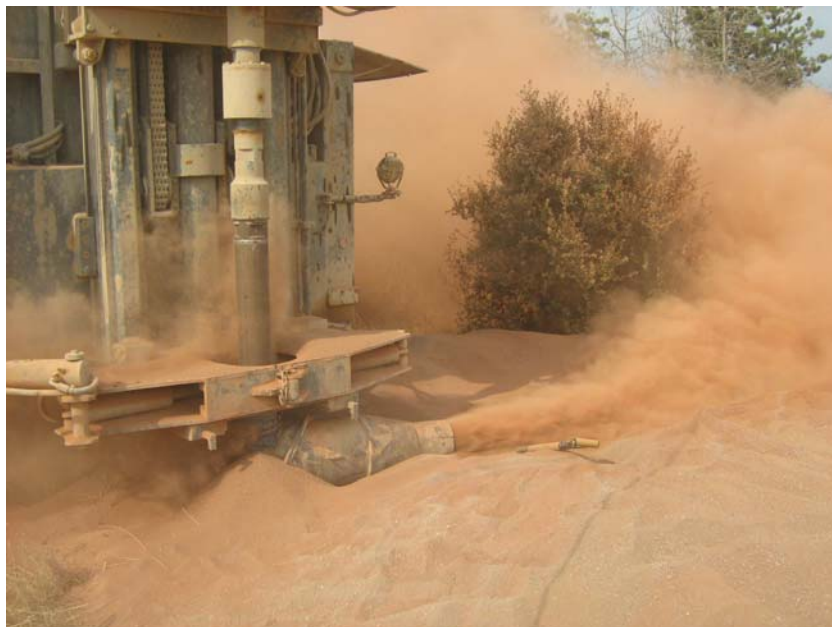
Perforando a 85 m de profundidad (arcillas marrones)

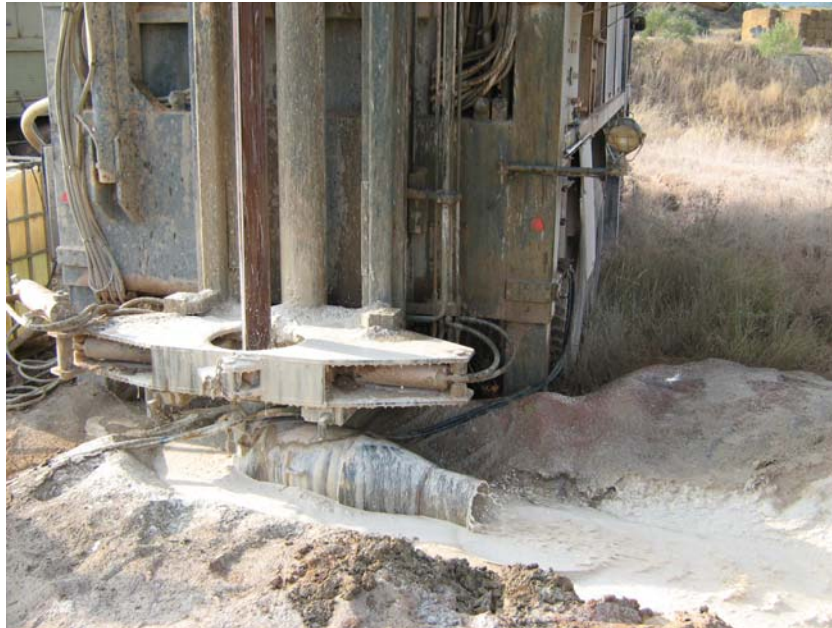
Entre 180 y 190 m, se obtienen una arenas humedecidas (posiblemente calcarenitas muy trituradas por el tallante), no llega a aflorar agua a superficie pero el material sale compactado por la humedad y sin producir polvo en el exterior.

A partir de los 192 m, se comienza a inyectar agua al sondeo.

Perforando a 195 m de profundidad (inyectando agua al sondeo)

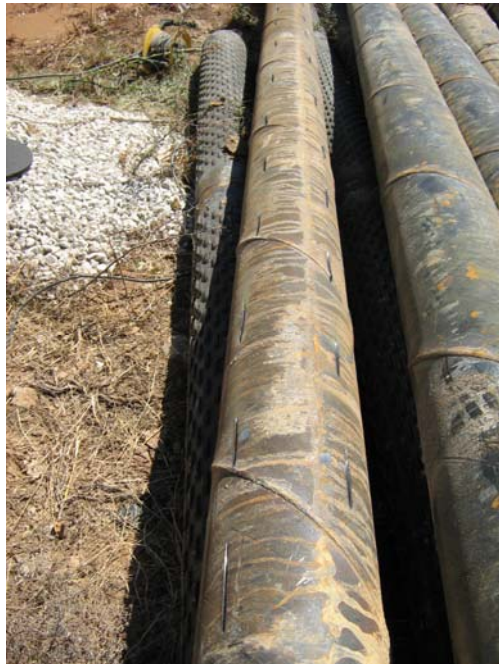
Tubería ciega ranurada

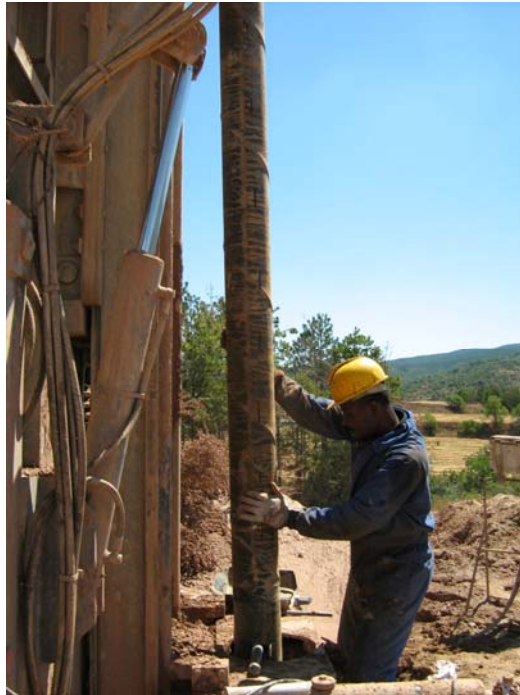
Colocando un tramo de tubería ciega ranurada para ser soldado al tramo anterior

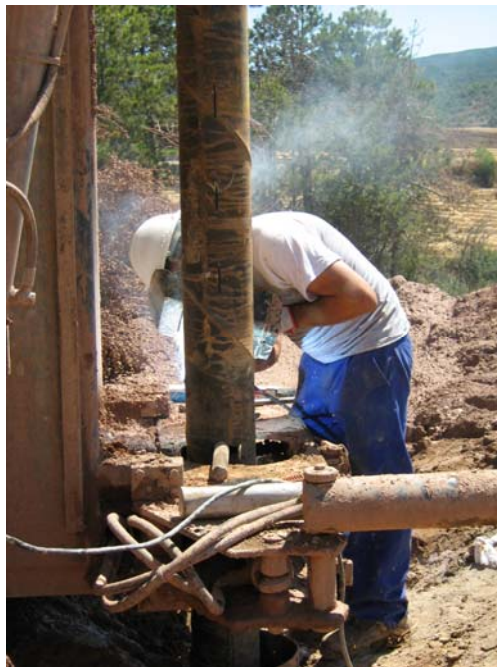
Soldando dos tramos de tubería

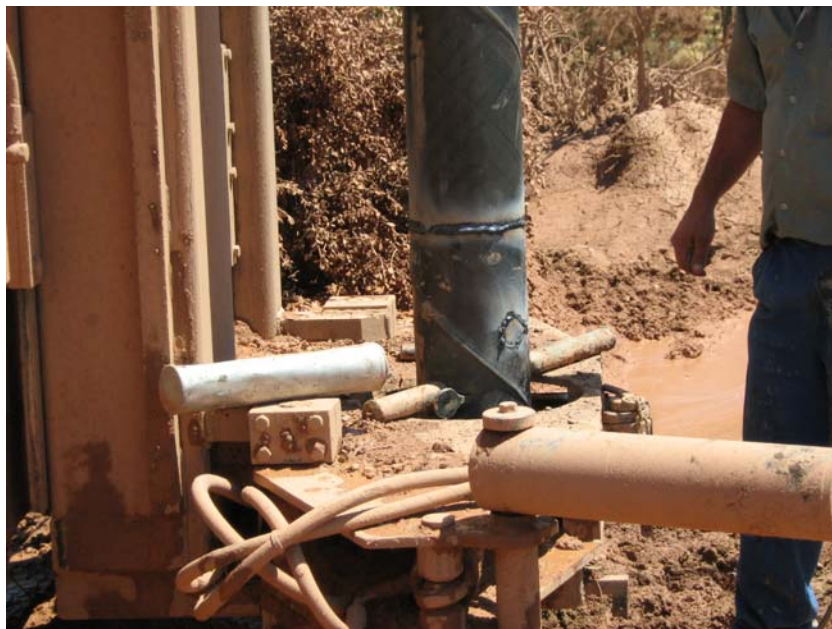
Detalle soldadura entre tuberías y cerrando orejetas

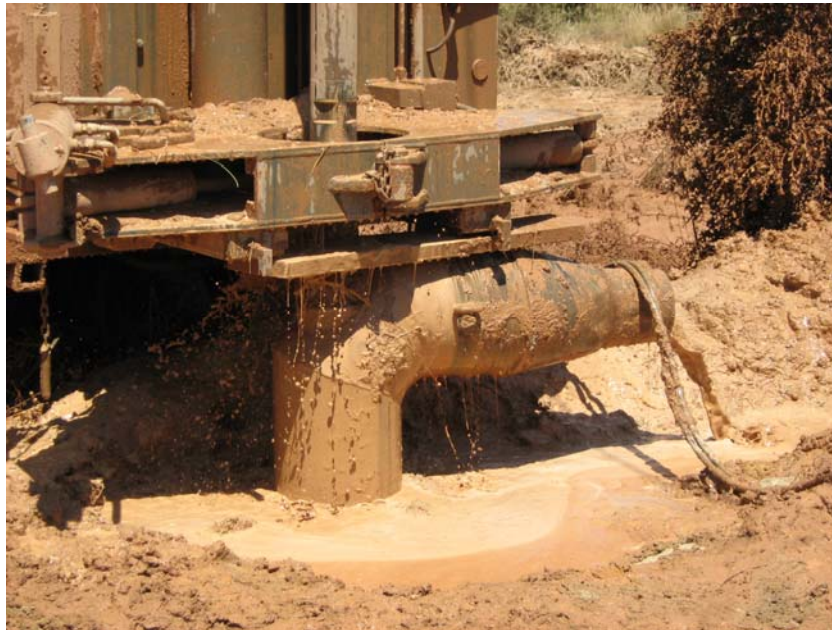
Desde el inicio, se obtiene un agua de elevada turbidez y un color marrón-naranja debido al arrastre de arcillas de la Fm. Garum.

El agua al comienzo de la limpieza (14:30 h) presenta una conductividad de 2620 $\mu\text{S}/\text{cm}$ y una T^{a} de 19°C.

Comienzo limpieza 14:40 h.

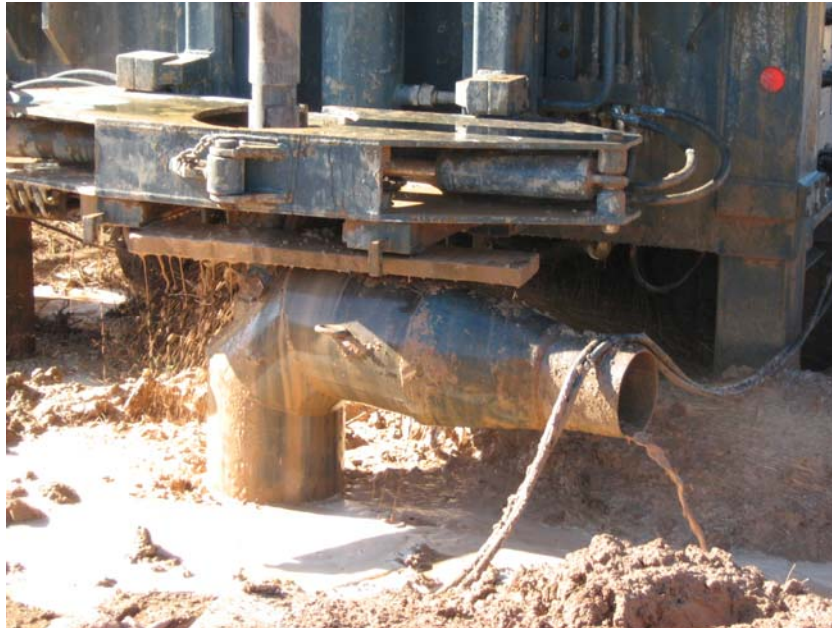
A las 18:30 h, el agua apenas ha aclarado, presentando una turbidez alta, color marrón-naranja, conductividad 2640 $\mu\text{S}/\text{cm}$ y T^{a} 18°C.

Limpieza 18:15 h

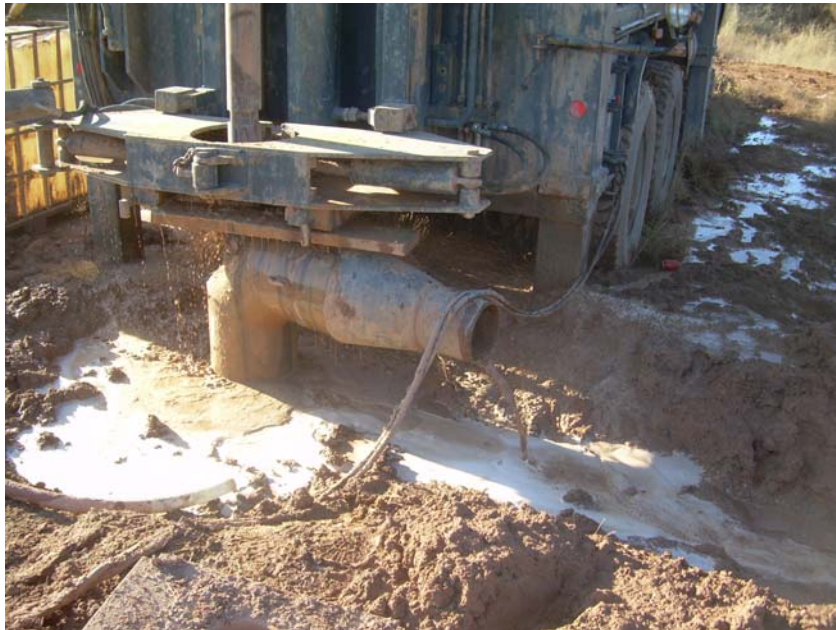
A las 21:30 h, tras 7 horas, concluye la limpieza del sondeo con un agua que presenta una turbidez alta, color marrón-naranja, conductividad 2460 $\mu\text{S}/\text{cm}$ y T^{a} 19°C (el agua ha aclarado muy poco).

21:30 h. Fin limpieza

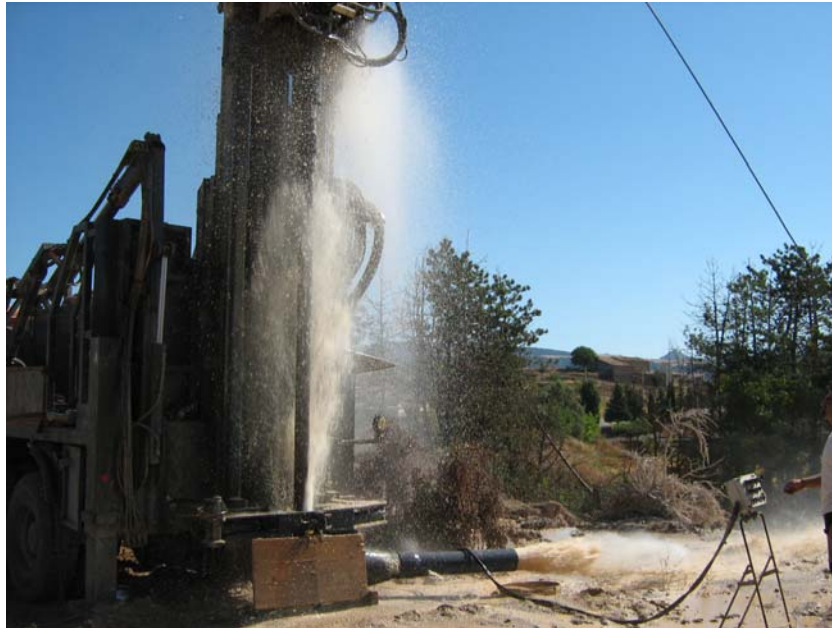
A los 320 m se toma nueva muestra de agua: conductividad: 673 S/cm y T^{a} 15 $^{\circ}\text{C}$.

Caudal muy abundante a los 320 m de profundidad (unos 6-7 l/S)

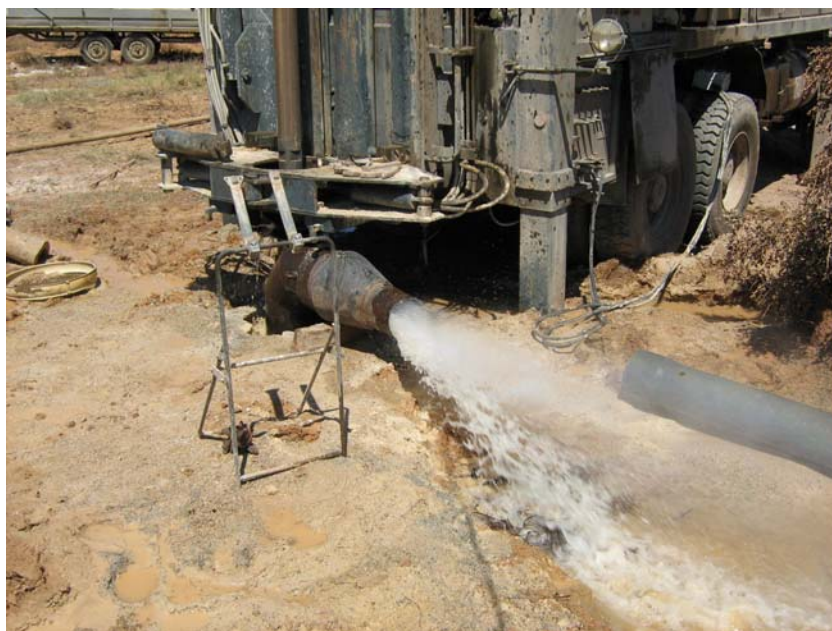
A las 13:00 h, el agua ya sale clara, posee una turbidez muy baja, una conductividad de 645 $\mu\text{S}/\text{cm}$ y T^{a} 15 $^{\circ}\text{C}$.

13:00 h, agua limpia

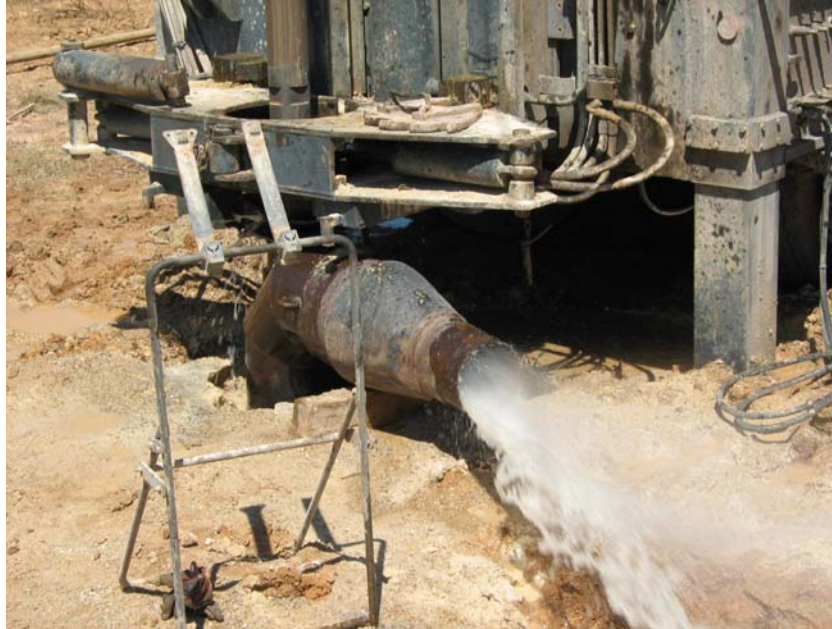
A las 14:00 h, concluye la limpieza del sondeo. El agua sale clara, muy poco turbia, conductividad 622 $\mu\text{S}/\text{cm}$ y T^{a} 15 $^{\circ}\text{C}$.

Fin limpieza (agua clara)

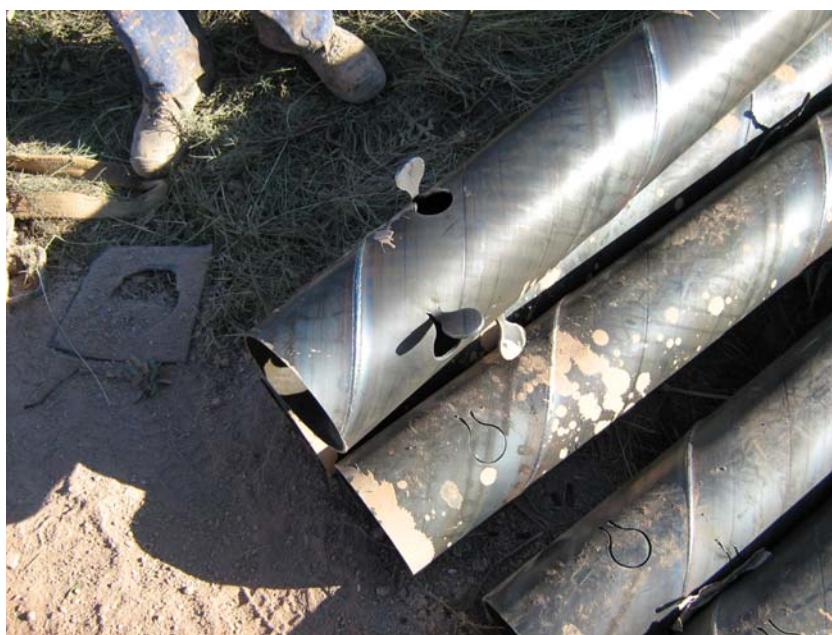
Detalle orejetas abiertas

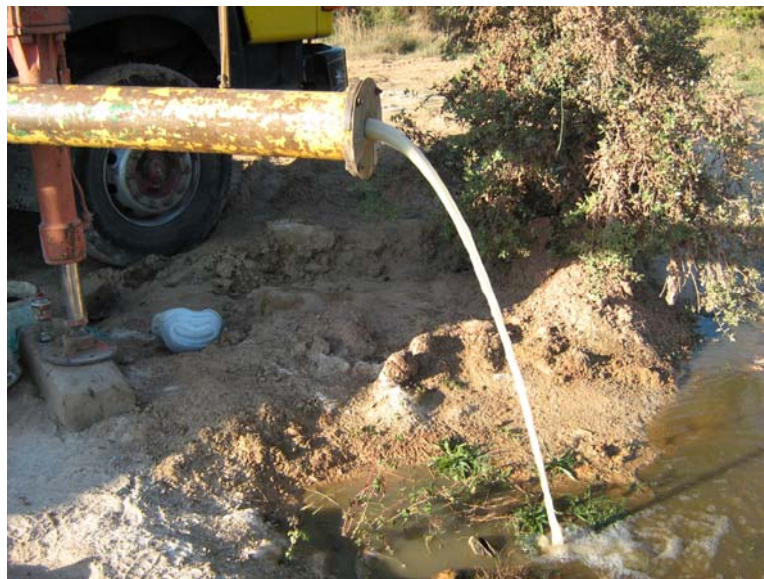
Agua turbia blanquecina al comenzar el aforo (primer escalón 1 l/s)

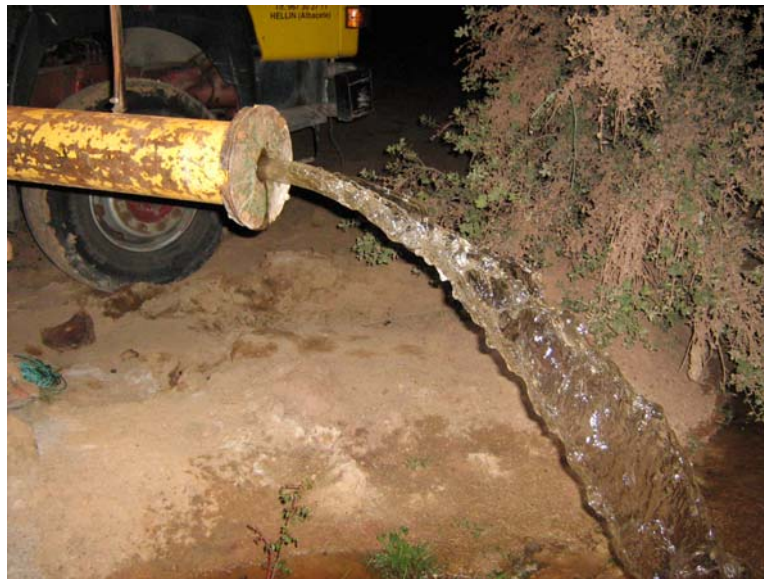
Segundo escalón (agua clara, 3 l/s)

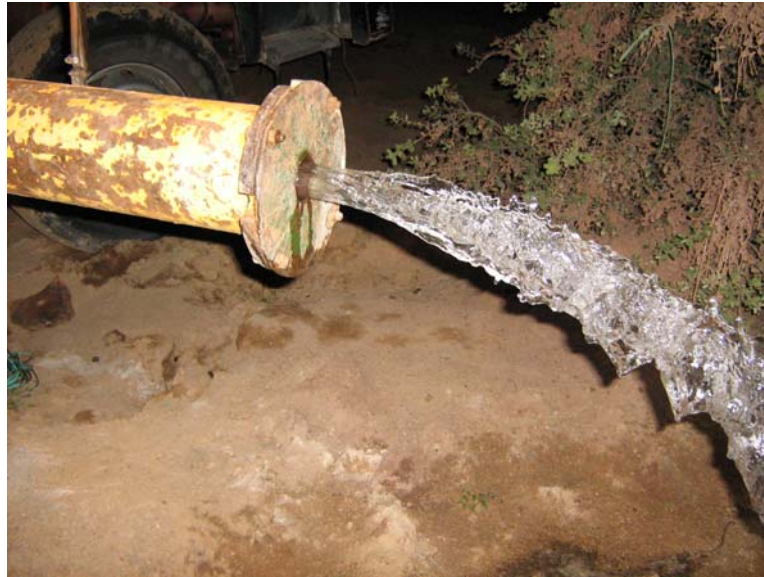
Tercer escalón (agua clara, 4 l/s)

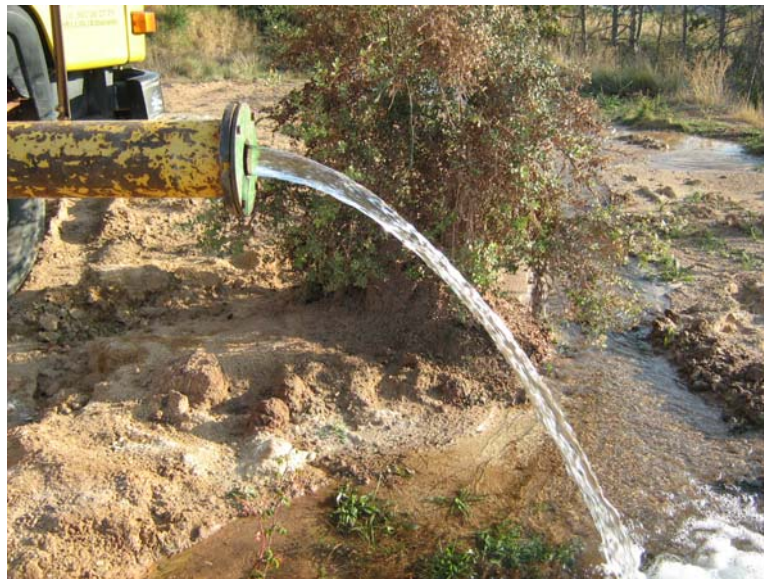
Cuarto escalón (agua clara, 6 l/s)

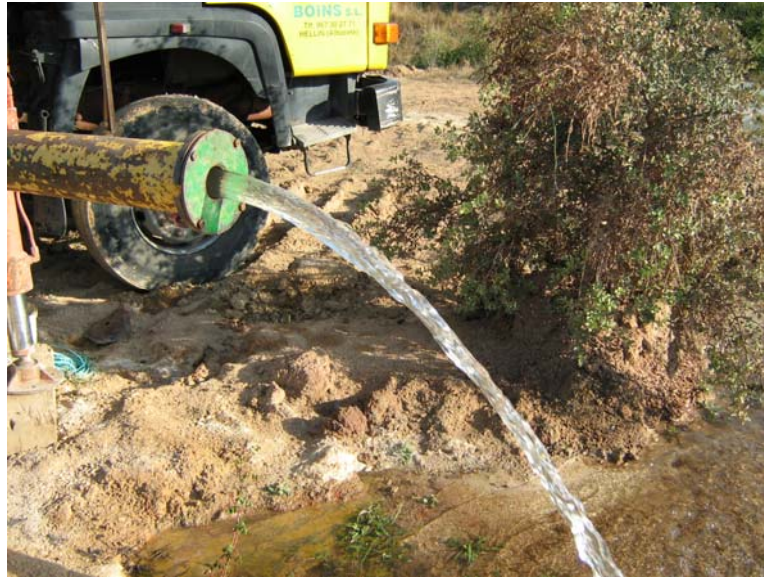
Quinto escalón (agua clara, 8 l/s)
