# **INFORME PIEZÓMETRO DE ESTOPIÑÁN DEL CASTILLO: 09.304.007**

Dentro de los trabajos a realizar por EPTISA, se encuentra la redacción de un informe final para cada uno de los piezómetros controlados. En este documento se recoge tanto el seguimiento de la perforación como los ensayos efectuados y sus resultados.

Se proyecta construir un piezómetro en el término municipal de Estopiñán del Castillo, con el objeto de valorar las características del acuífero formado por materiales calcáreos del Cretácico Superior del sinclinal de Estopiñán, en la masa de agua subterránea 090.041 Litera Alta, con el fin de controlar la zona de tránsito hacia las descargas de Camporreles,

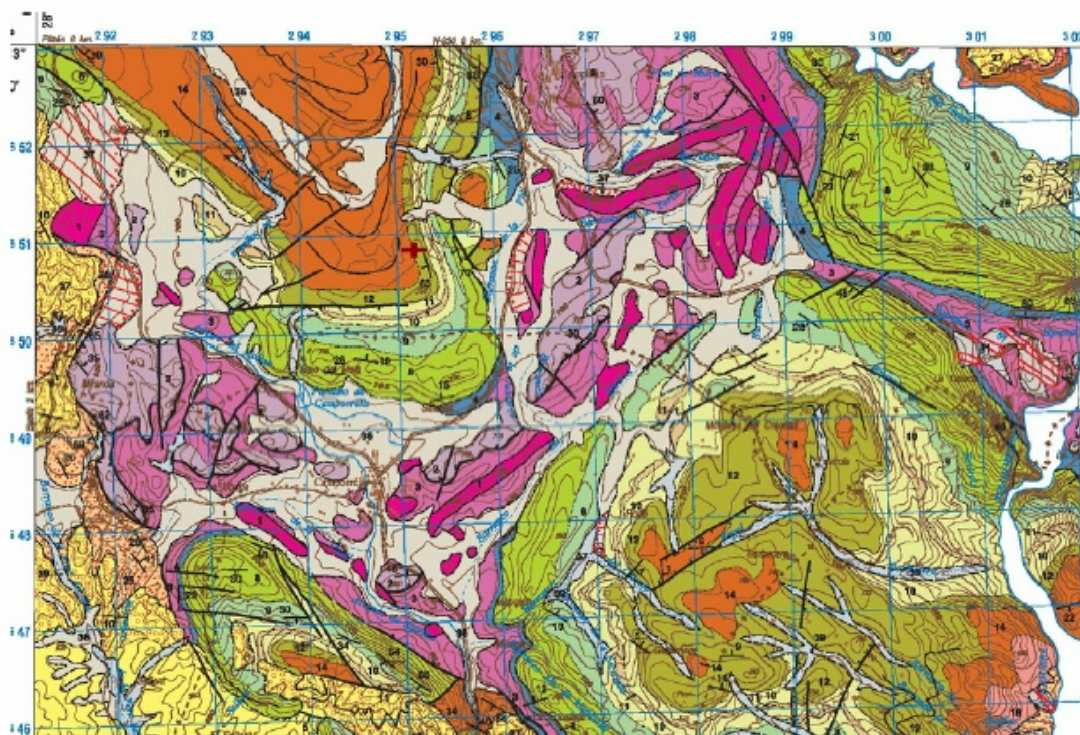
El sondeo se ha emboquillado sobre Calizas Bioclásticas del Paleoceno. Estos materiales se disponen formando un sinclinal. El sondeo se sitúa sobre el flanco NE de éste.

Figura 2. Entorno geológico del piezómetro de Estopiñán del Castillo

(Entorno geológico y columna prevista pueden consultarse en figuras 2 y 3 respectivamente)

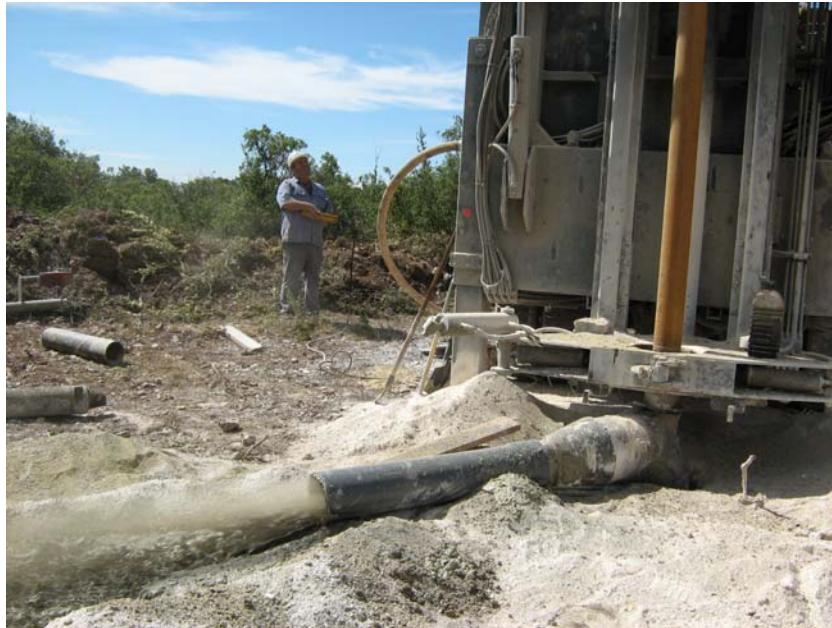
A los 55 m, se detecta el primer aporte.

**Primer aporte (margas humedecidas)**

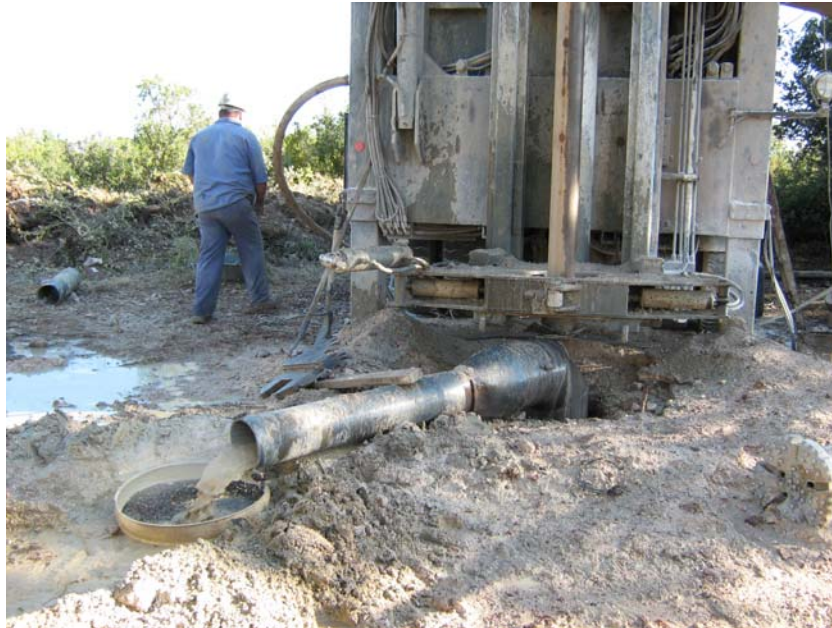
**Perforando a unos 150 m de profundidad (caudal estimado entorno a los 10 l/s)**

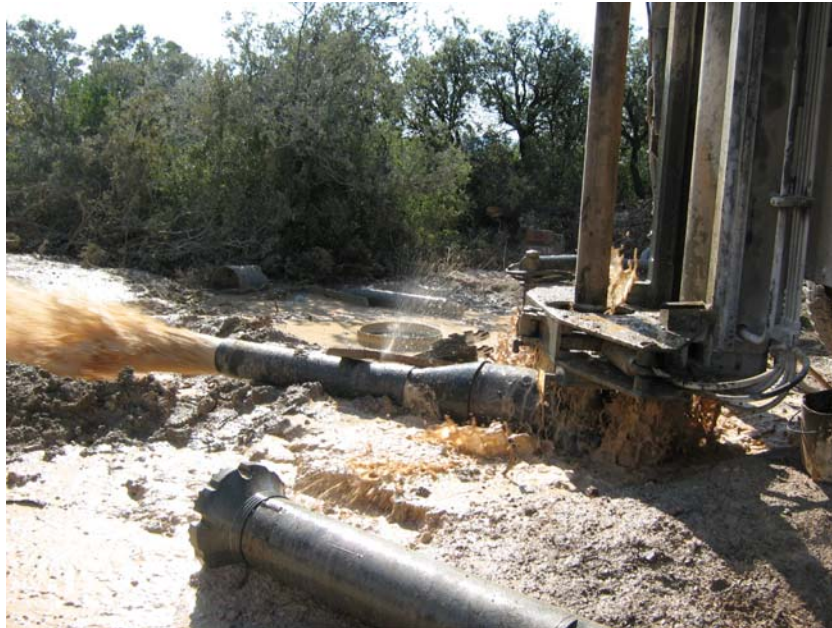
**Perforando a 200 m de profundidad (caudal muy abundante)**

A los 200 m se detecta una fractura con aporte.

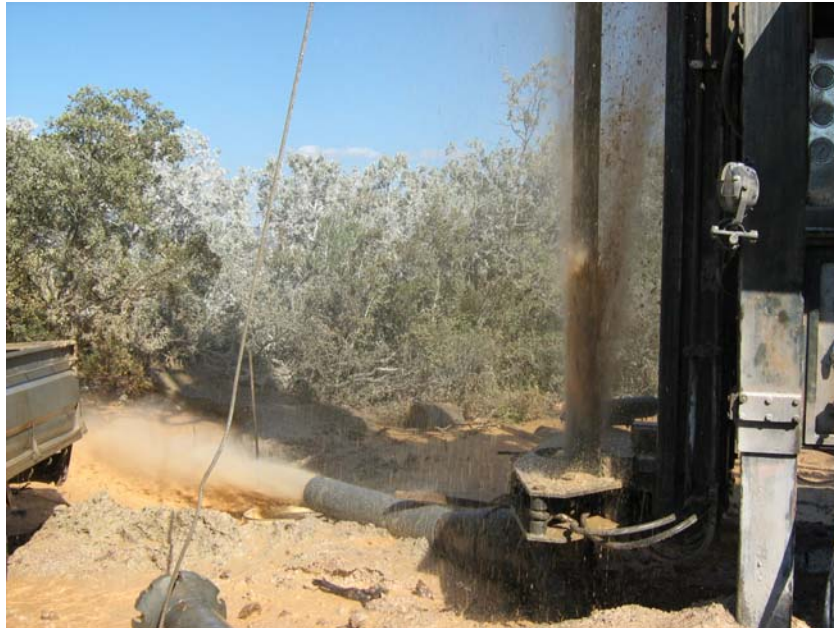
**Perforando a 223 m de profundidad (caudal muy abundante, entorno a los 20 l/s)**

A los 224 m de profundidad el tallante es incapaz de seguir perforando pues la presión ejercida por el agua es superior a la presión comunicada por el compresor (25 bares) (en las 2 últimas horas solo se han avanzado 2 metros).

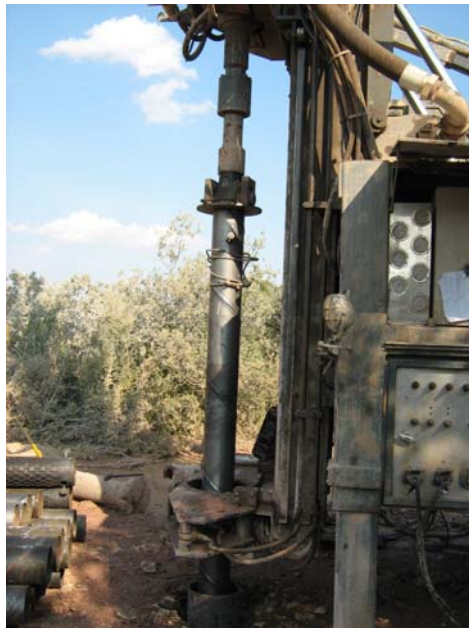
Cuando se estaba introduciendo el segundo tramo de 6 m tubería se detecta un atranque (roca caliza) justo debajo de la tubería de emboquille, es decir, a unos 9 m de profundidad.

**Momento en que se produce la obstrucción**

Esta roca, impide la introducción de la tubería, por lo que se extraen los dos tramos de tubería.

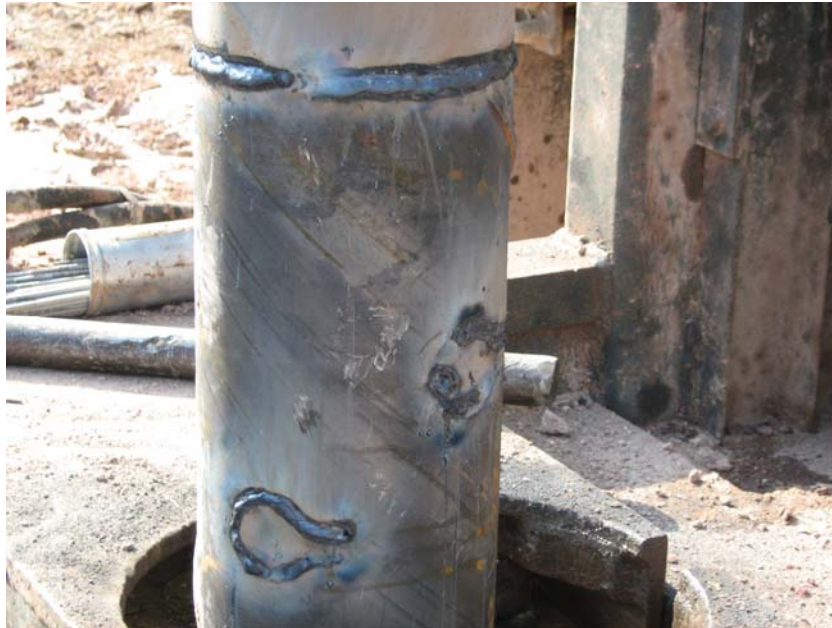
**Detalle: soldadura entre tuberías y cerrando orejetas**

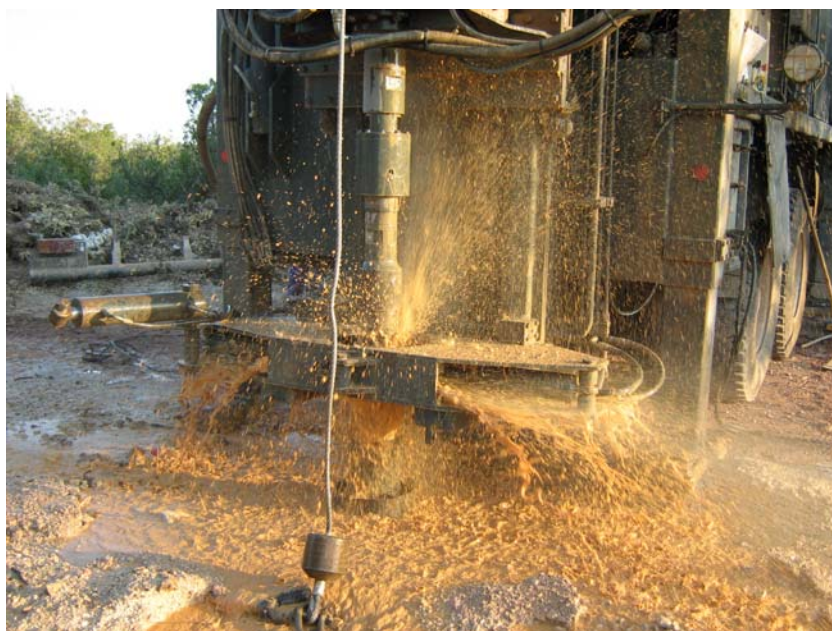
**Comienzo de la limpieza (14:30 h). Turbidez media. Color anaranjado**

En el comienzo de la limpieza se obtiene un agua con una turbidez media-alta y color anaranjado.

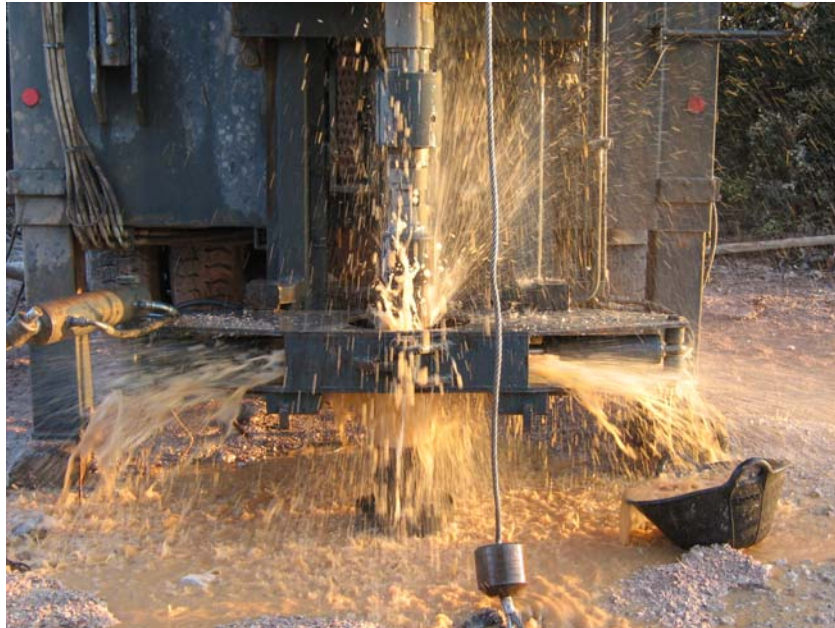
En la última hora y media ya no aclara más, concluyendo la limpieza a las 20:30 h, (6 horas en total) obteniéndose un agua con una turbidez baja y un color algo anaranjado (debido a las arcillas que hay a lo largo de la columna perforada).

20:30 h, fin limpieza, turbidez baja. Color algo anaranjado

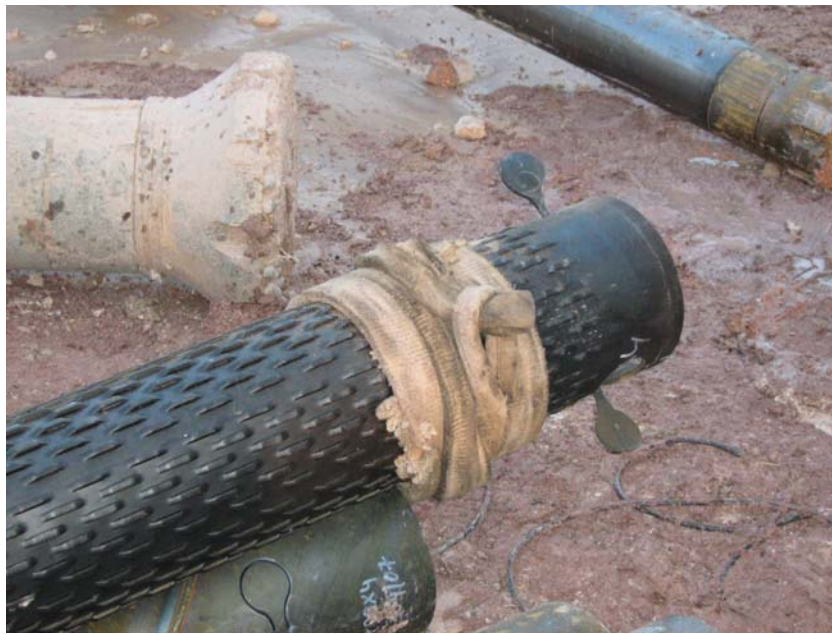
**Detalle orejetas abiertas**

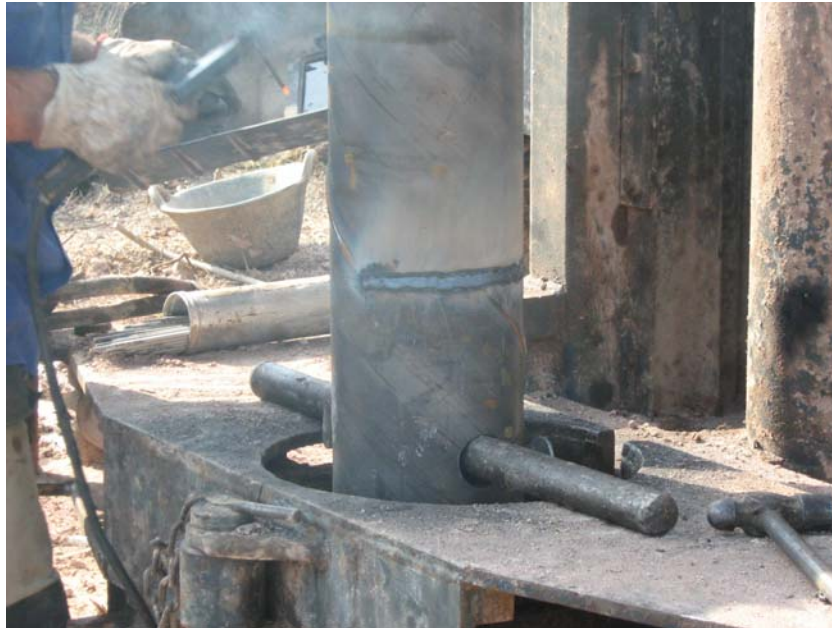
**Soldadura entre tuberías ciegas**

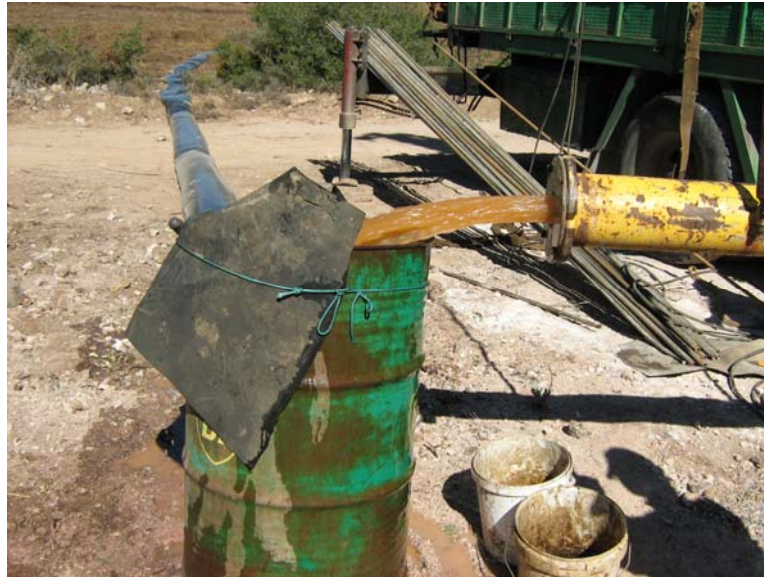
Primer escalón, 11 l/s, al fondo se ve la manguera flexible dirigiendo el agua a la parcela aledaña
