Inspección y Vigilancia de las Obras de Construcción de sondeos para la Adecuación de las Redes de Piezometría y Calidad de las Aguas Subterráneas. Cuenca del Ebro.

CONFEDERACIÓN
HIDROGRÁFICA
DEL EBRO

INFORME PIEZÓMETRO DE ARTESA DE SEGRE: 090.062.001

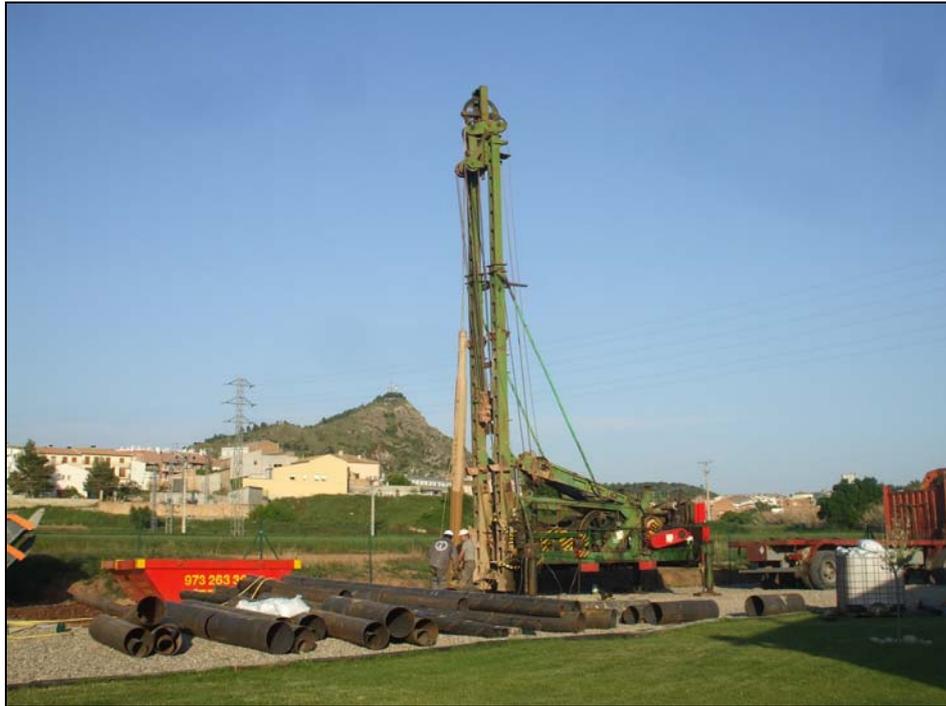
Imagen 1. Emplazamiento del sondeo de Artesa de Segre (Lérida).

No es posible comenzar con la perforación porque los contenedores acopiados con la finalidad de no enfangar las instalaciones no son los apropiados para depositar los lodos. Las gestiones pertinentes para el cambio de los mismos, llevan toda la mañana y parte de la tarde, un total de 6 horas.

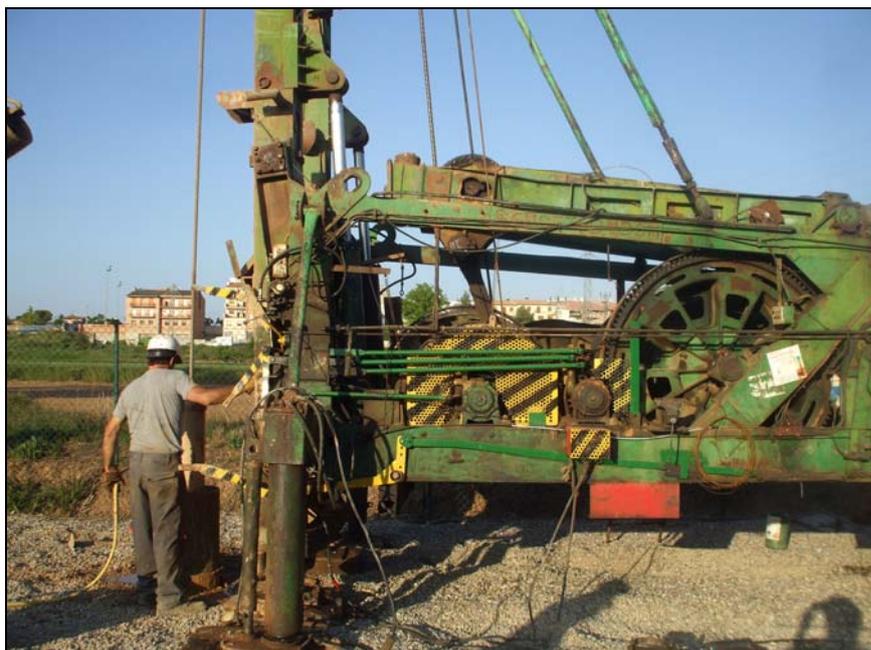
Imagen 2. Trabajos de perforación en el sondeo.

Finalmente, se comienza a perforar a las 18:30 h. Conforme se van perforando los primeros centímetros, se va hincando una tubería de acero, que hace de entibación auxiliar, con el fin de evitar el hundimiento del terreno en la boca del sondeo. Esta tubería tiene una profundidad aproximada de metro y medio. Una vez hincada en su totalidad, se continúa perforando por su interior con el mismo trépano (de 390 mm).

Durante el resto de la jornada, que se da por finalizada a las 21:00 h, se han perforado un total de 10 m, con el trépano de 390 mm. Debido a la naturaleza inestable de los materiales atravesados ha sido necesaria la colocación de una tubería auxiliar de 400 x 5 mm, cuya profundidad coincide con la de la perforación. Esta tubería será extraída antes de la finalización del sondeo.

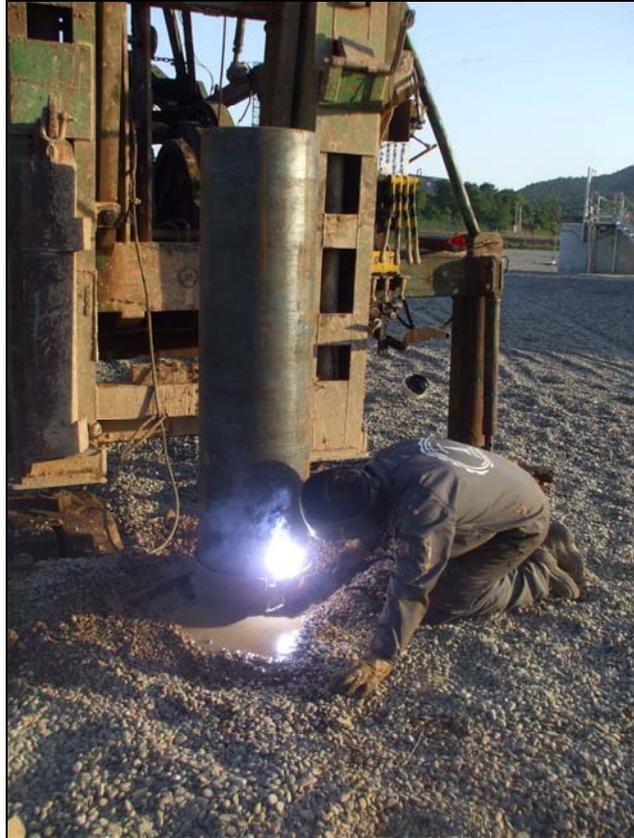
Imagen 3. Detalle de la soldadura de la tubería auxiliar.

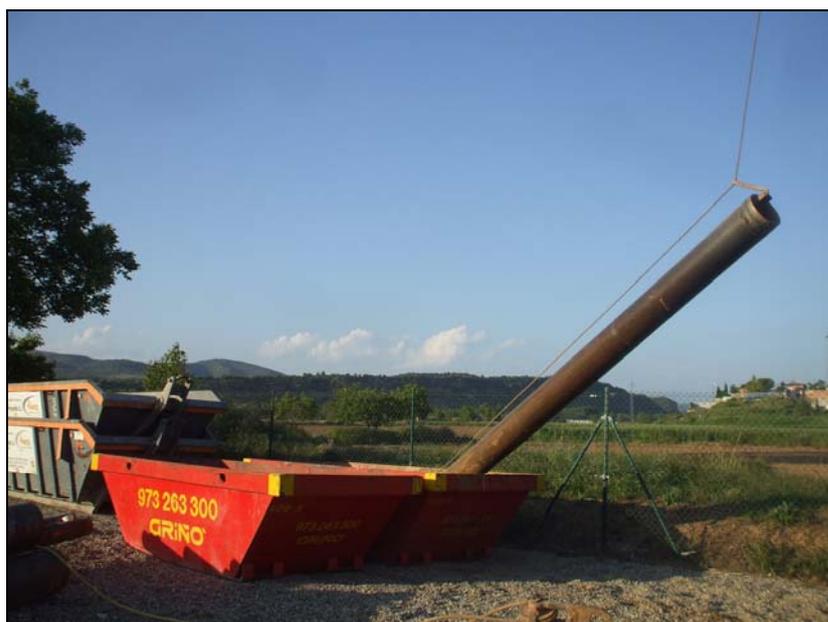
Imagen 4. Vaciado de la cuchara con el detritus obtenido durante la perforación.

El detritus obtenido durante la perforación, ha sido vertido en el interior de unos contenedores estancos, de 5 m³ de capacidad.

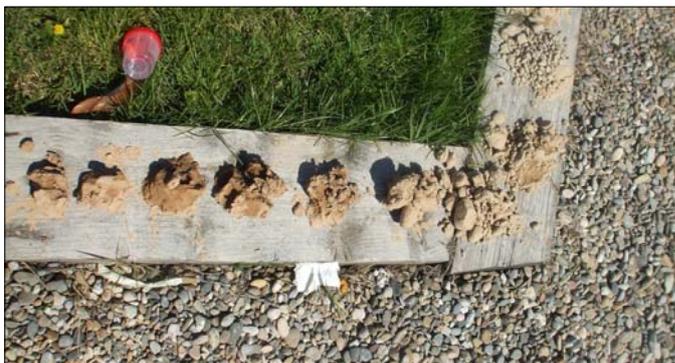
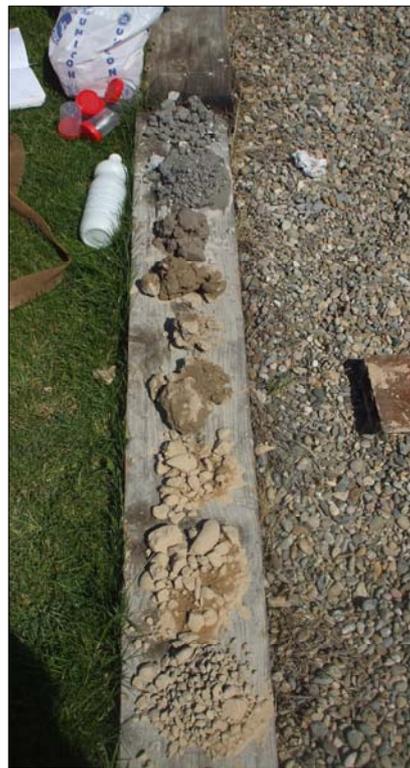
Imágenes 5 y 6. Muestras obtenidas durante la perforación del sondeo.

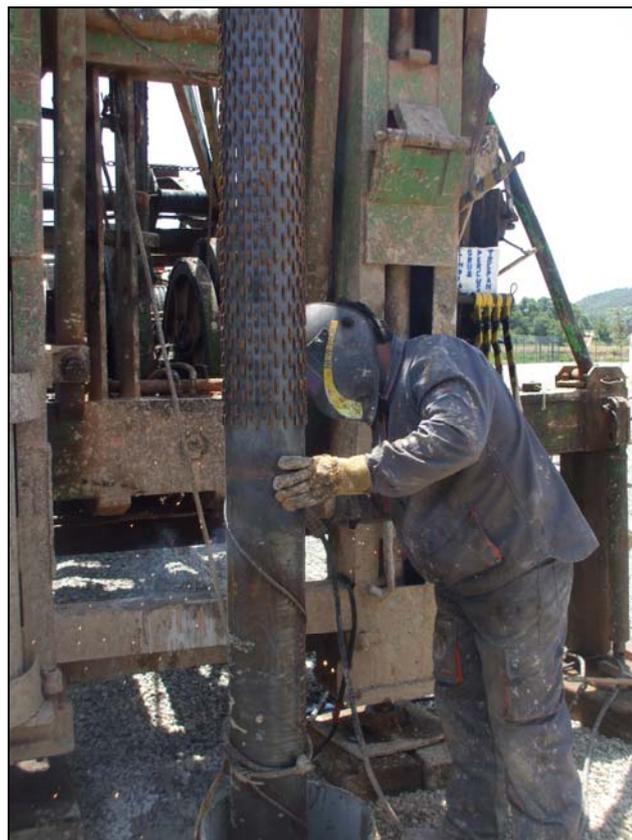
Imagen 7. Trabajos de soldadura durante la entubación.

En total, la entubación final está constituida por 20 m de tubería metálica en chapa de acero de 180 x 4 mm, de los cuales 14 m corresponden a tubería ciega y 6 m corresponden a filtro puentecillo. La tubería se ha dispuesto apoyada y con una tapa de fondo, y sobresale con respecto al sondeo medio metro.

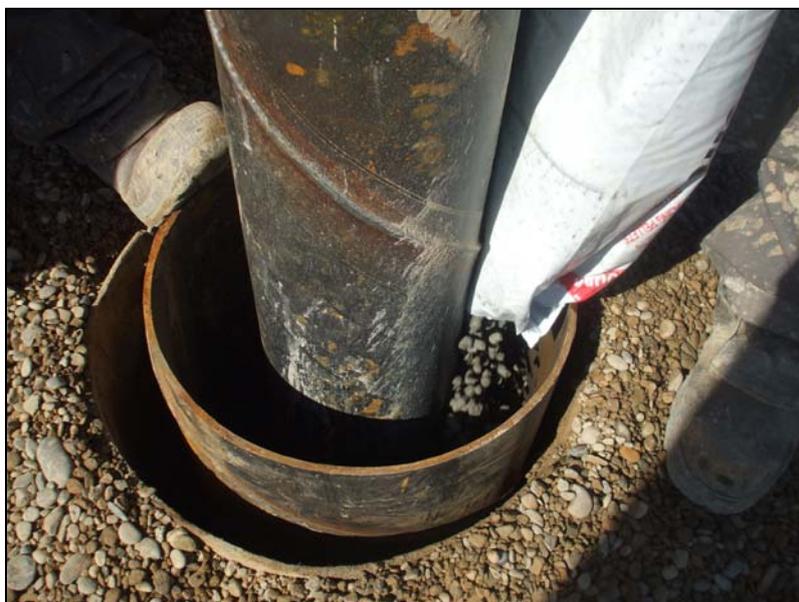
Se coloca la tubería de emboquille, de 350 x 5 mm, desde la profundidad de 3 metros hasta la cota del terreno y a continuación se introducen en el sondeo tres sacos de compactonit o mikolit (75 Kg.), que actuaran como sello, en la base del emboquille.

Imagen 8. Colocación del compactonit.

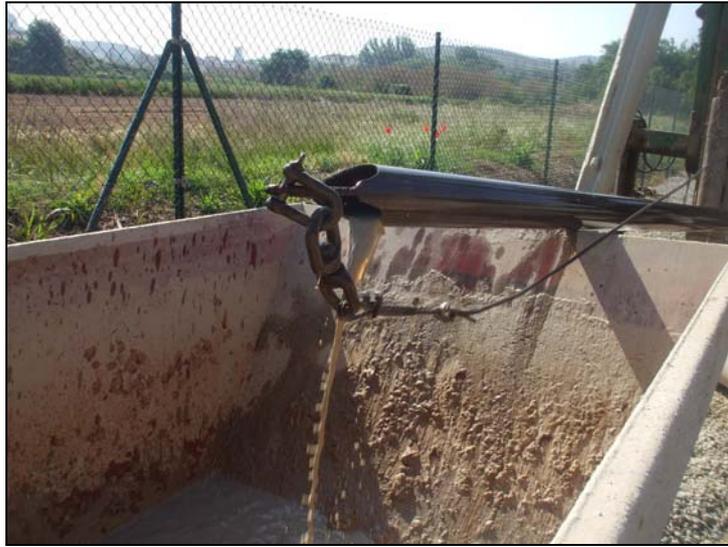
Imagen 9. Realización de limpieza mediante valvuleo.

Se han tomado varias medidas de conductividad, una al comienzo de la limpieza de 3,00 mS/cm, y otra antes de la finalización de la limpieza, de 2,88 mS/cm. También se ha tomado una muestra de agua para su posterior análisis en el laboratorio.

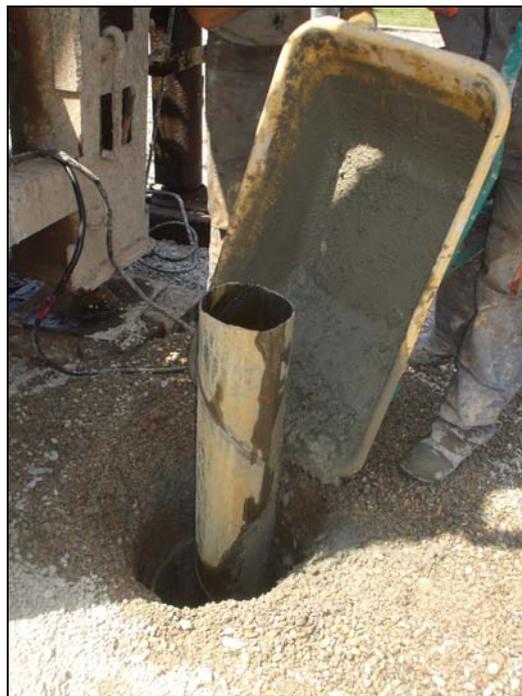
Se lleva a cabo el cierre provisional del sondeo y la cementación del emboquille, desde la parte superior de la capa sellante formada por la arcilla bentonítica hasta aproximadamente la profundidad de 1m, mediante el empleo de hormigón.

Imagen 10. Cementación del emboquille del sondeo.

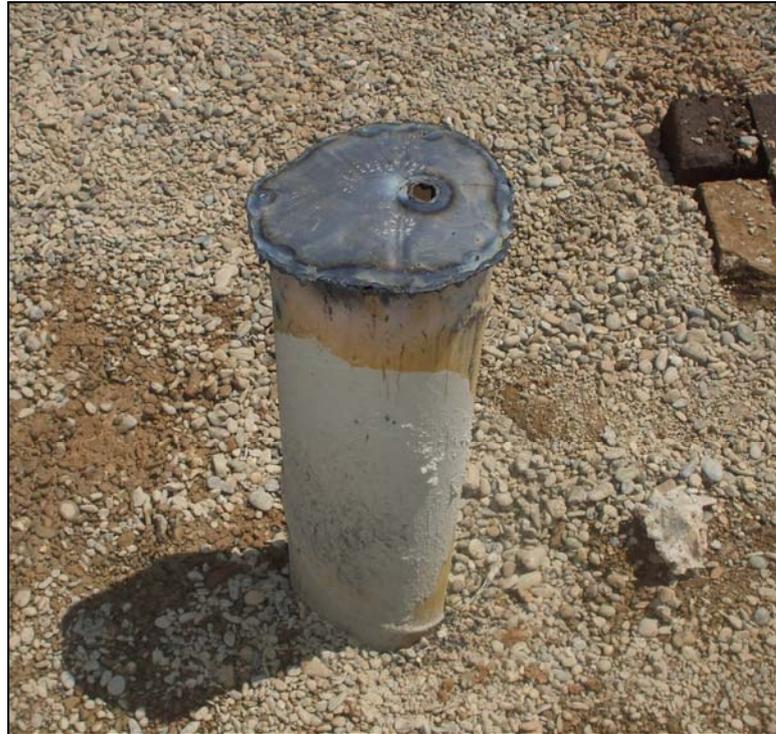
A continuación, se dispone una tapa en la parte superior del sondeo en la que se deja un orificio para la realización de medidas.

Imagen 11. Aspecto final del sondeo.

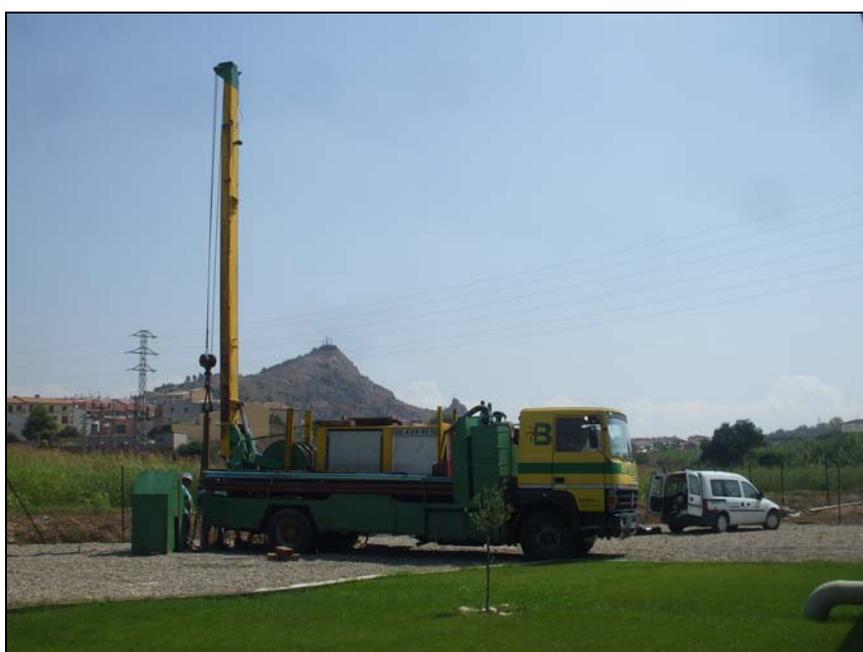
Imagen 1. Situación del equipo de aforo en el sondeo.

Llegada del equipo de aforos, a fecha 18 de agosto de 2010, al sondeo a las 12:40 horas. La maquinaria está formada por un equipo de aforo, con un grupo generador marca Mecc Alte de 250 KVA, motor Fiat Alfo de 400 CV y una tubería de impulsión de 70 mm de diámetro. Se utiliza una bomba Grundfos modelo Saturn S6S4519 con una potencia de 50 CV situada a 15 m de profundidad.

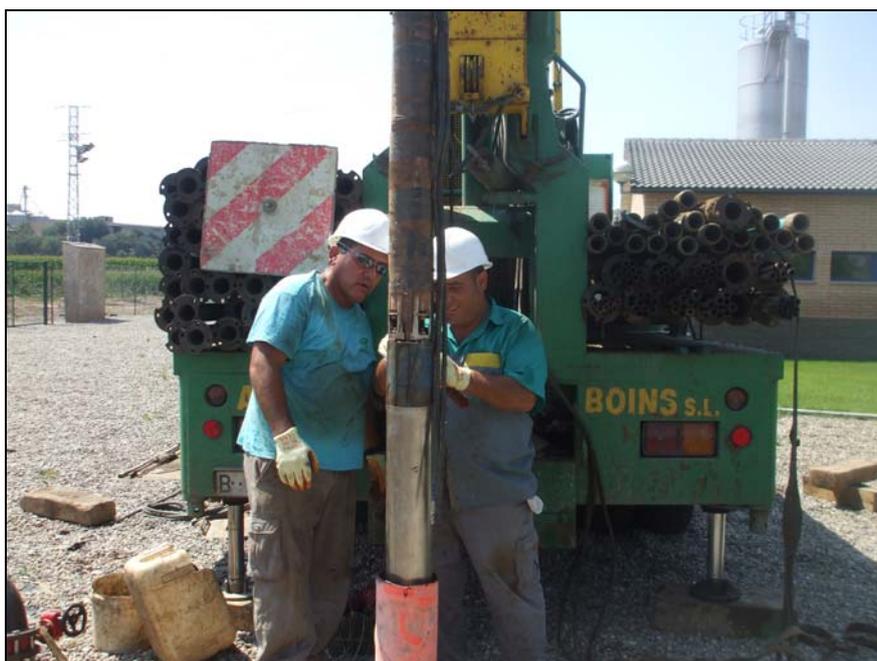
Imagen 2. Instalación del equipo de bombeo.

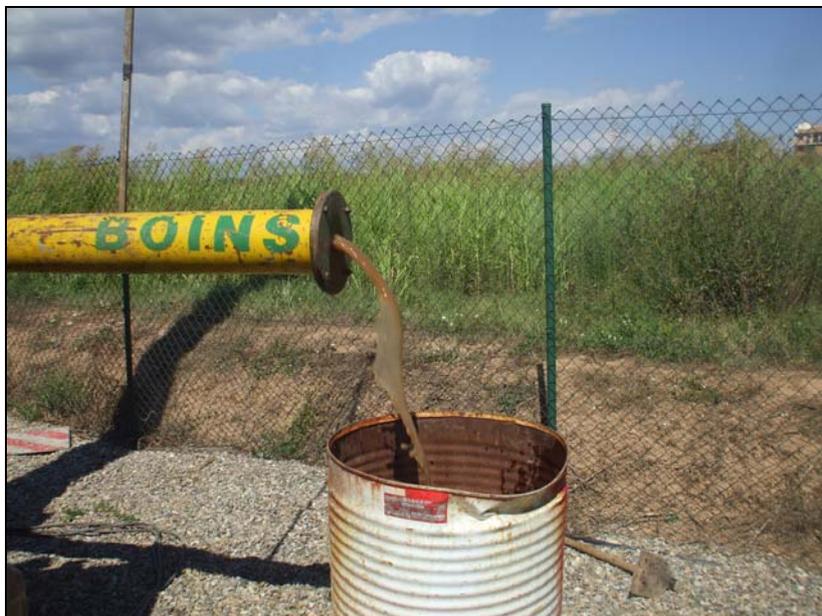
Imagen 3. Caudal extraído al inicio del primer escalón.

El Escalón 1 comienza a las 16:00 h y acaba a las 16:30 h, teniendo una duración de 30 minutos y con un caudal de 0,50 l/s. El descenso observado durante el desarrollo de este escalón ha sido de 1,80 m, ya que el nivel inicial antes de comenzar a bombear era de 5,84 m, y el nivel al final de este escalón se encuentra a 7,64 m, estabilizado casi desde el inicio del mismo.

Al principio, el agua sale sucia, pero conforme va avanzando el escalón se observa que ésta aclara.

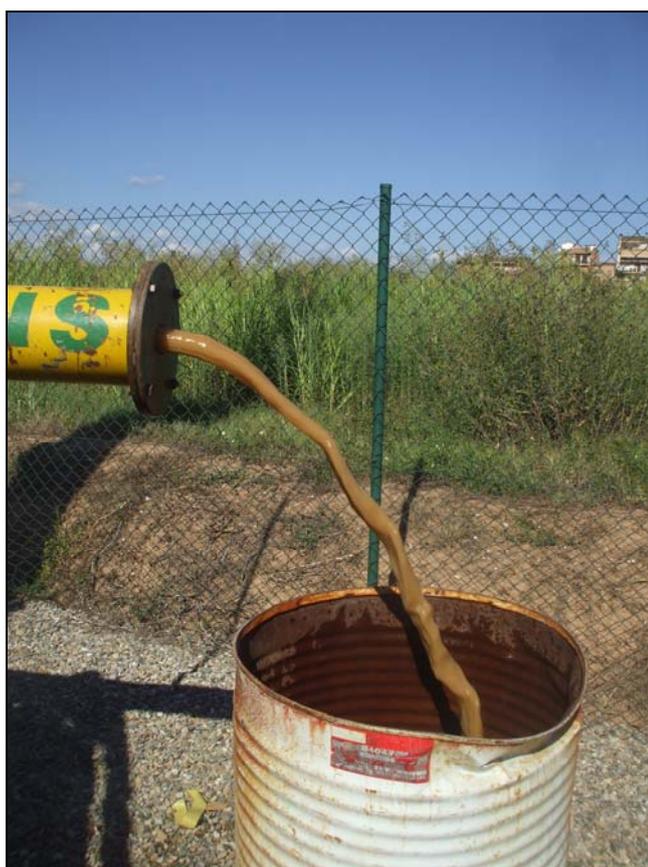
Imagen 5. Caudal extraído durante el segundo escalón (al inicio).

Da comienzo a las 16:30 h, y tiene una duración de 30 minutos, durante los cuales se observa un descenso de 0,63 m, encontrándose el nivel a 8,27 m, al final del escalón. El caudal extraído ha sido de 1 l/s, y se ha observado la estabilización del nivel con este caudal.

Al inicio de este escalón, le agua vuelve a salir sucia, pero aclara conforme va avanzando el escalón.

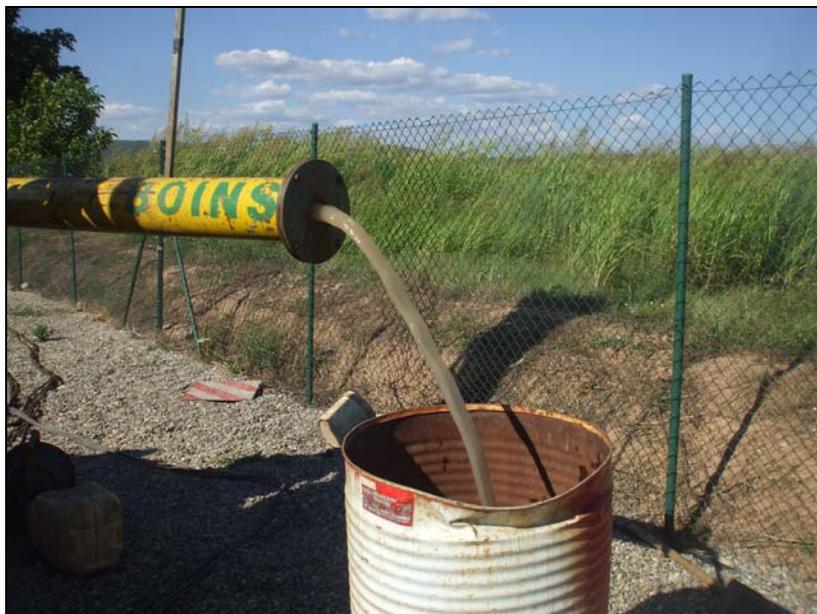
Imagen 6. Caudal extraído en el tercer escalón (al inicio).

El descenso en este escalón ha sido bastante más acusado que el observado en los escalones previos. Al igual que durante los escalones anteriores, al comienzo del

escalón el agua estaba sucia, mientras que al final del escalón se ha visto que ésta aclaraba.

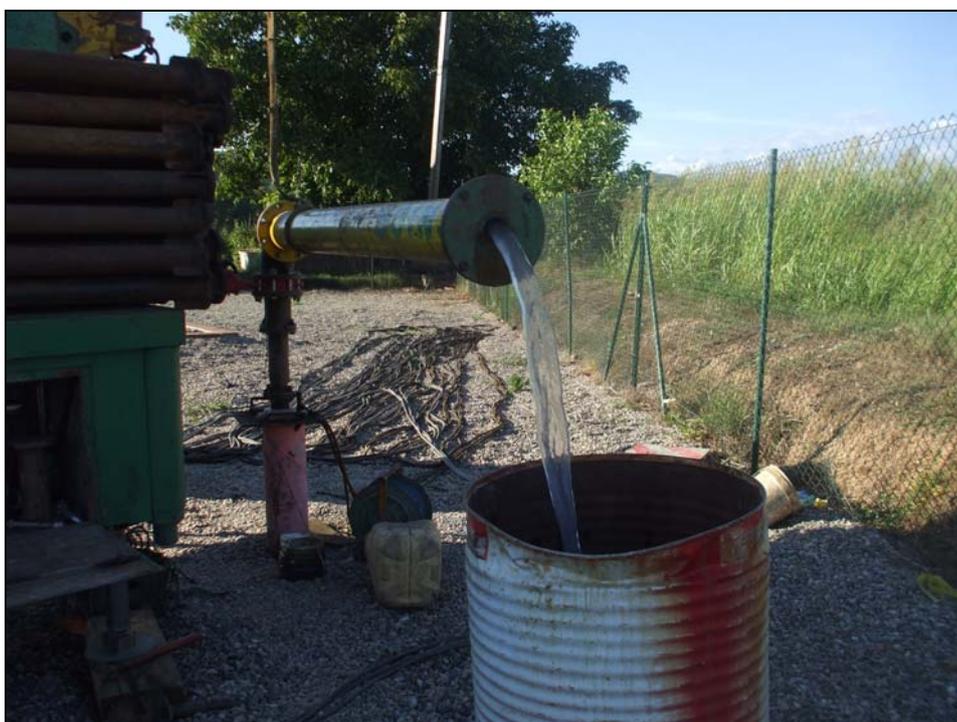
Imagen 8. Caudal extraído durante el cuarto escalón (escalón de larga duración), al inicio del mismo.

A las 18:00 h, da comienzo el escalón de larga duración con un caudal a extraer de 1,5 l/s. El descenso observado durante el desarrollo de este escalón ha sido de 3,20 m, ya que el nivel inicial antes de comenzar a bombear era de 5,93 m, y el nivel al final de este escalón se encuentra a 9,13 m. La duración de este escalón ha sido de 1.080 minutos (18 horas).

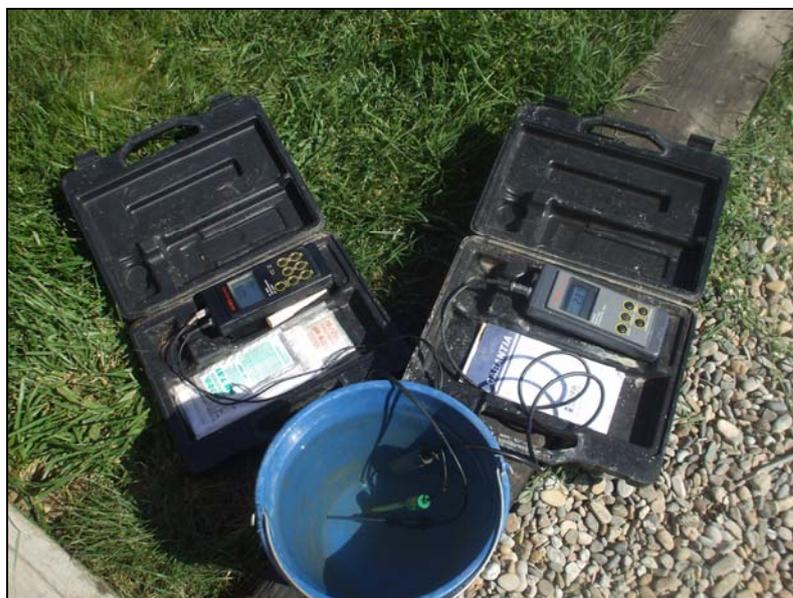
Imagen 10. Realización de medidas in situ.

CE= 2,11 μ S/cm; T^a = 18,1 °C; pH= 6,98.

Final del Escalón 4: CE= 2,44 mS/cm; T^a = 18,4 °C; pH= 6,96.

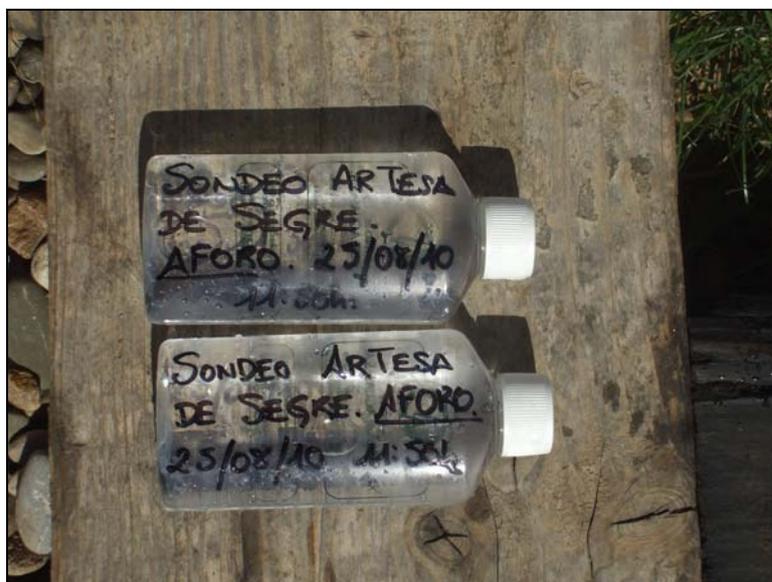
Imagen 11. Muestras de agua para analizar en laboratorio.

También se ha tomado una muestra de agua para su posterior ensayo en el laboratorio.

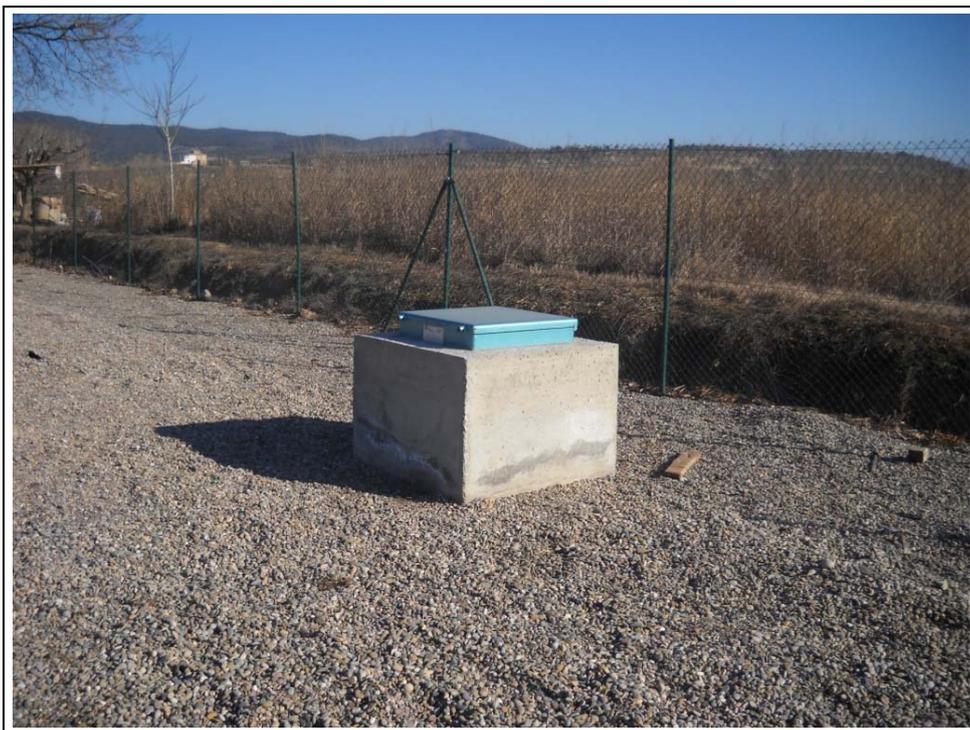
vista general (10/05/2012)

INVENTARIO CGS 06/2011: el sondeo tiene una chapa metálica soldada en cabeza, que por el momento imposibilita la toma de muestra, está pendiente la colocación de la arqueta. Muestra con bailer.

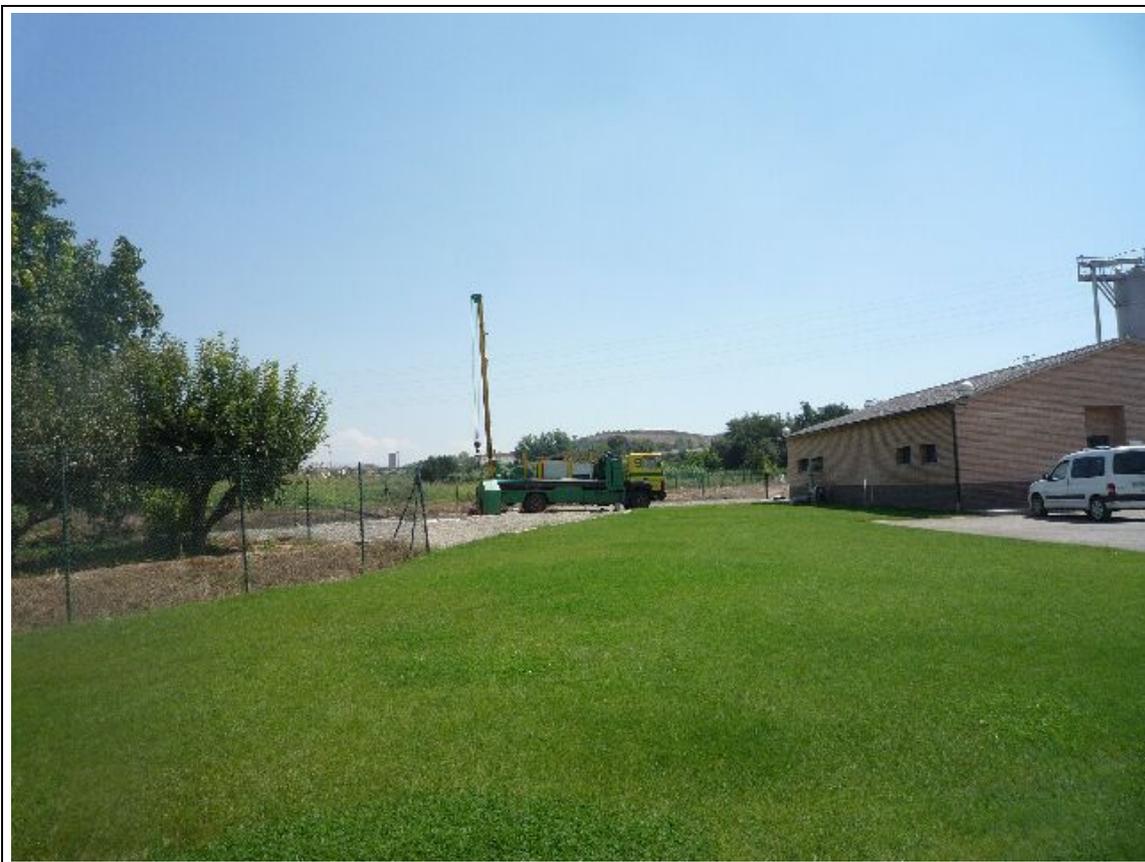
Vista general ensayo de bombeo (01/09/2010)

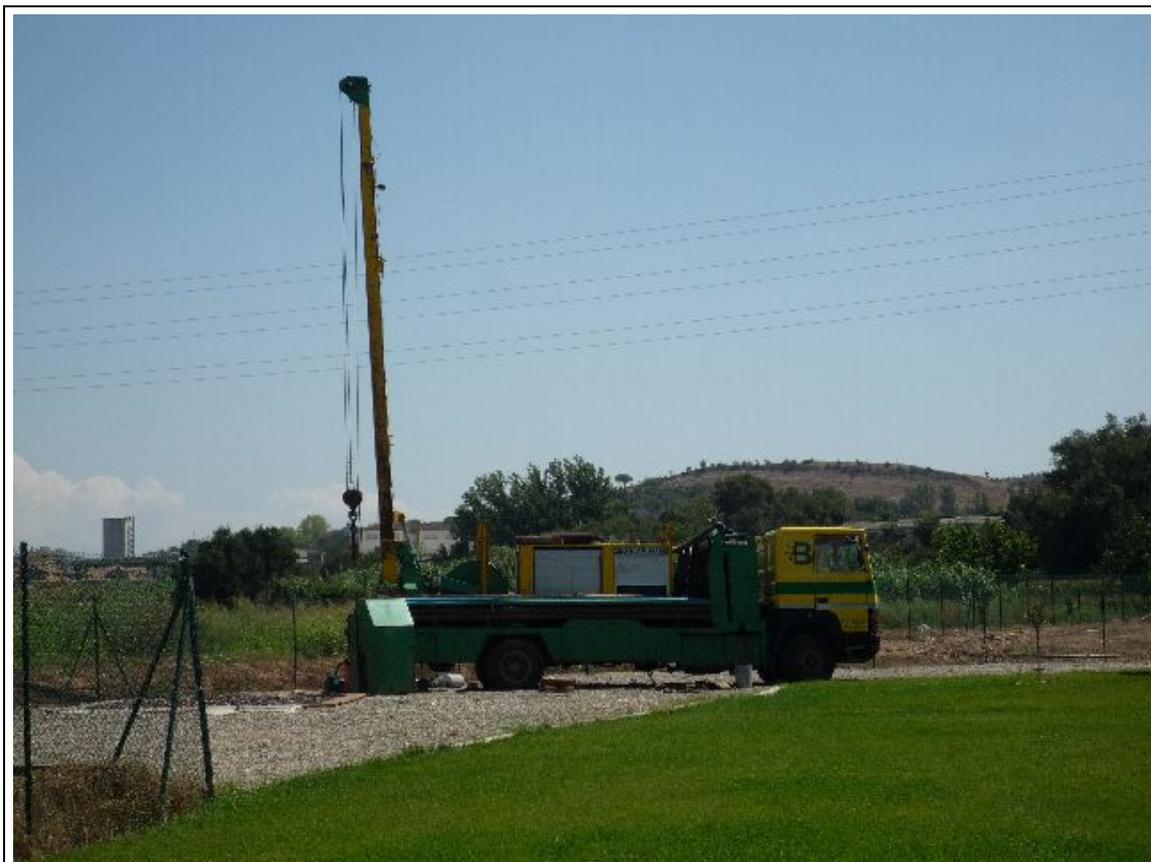
Vista detalle ensayo de bombeo (01/09/2010)

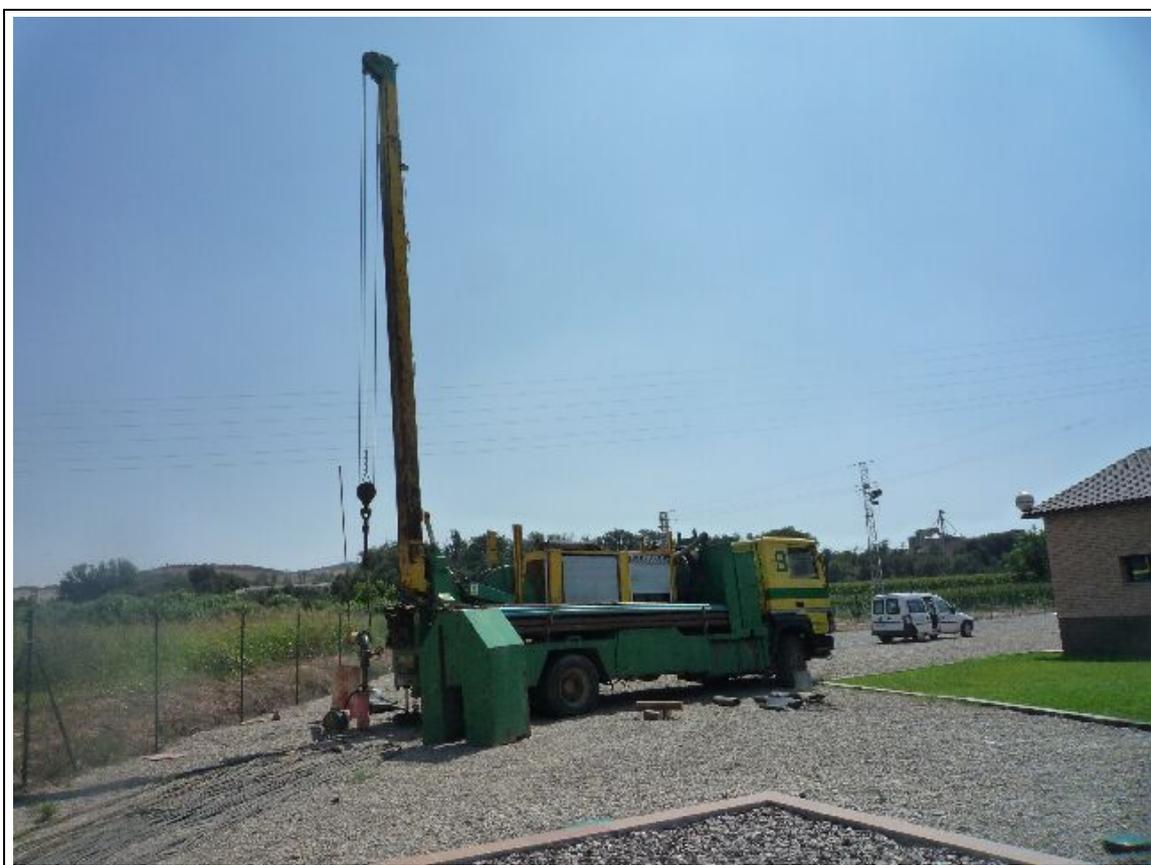
Vista en ensayo de bombeo (01/09/2010)
