## **INFORME PIEZÓMETRO DE DAS – SANAVASTRE: 09.306.02**

Dentro de los trabajos a realizar por (CYGSA), se encuentra la redacción de un informe de cada uno de los piezómetros controlados, En este documento se recoge tanto el seguimiento de la perforación como los ensayos efectuados y sus resultados.

Sondeo ubicado en la zona central de la Cerdaña que constituye una fosa tectónica ubicada en el Pirineo axial, limitada por fallas de desgarre subverticales de orientación NE-SO y rellena por materiales neógenos. La falla que limita la fosa al S ha sido más activa, en tanto que la septentrional, de mucho menor salto, está fosilizada por depósitos recientes. Se incorporó a la Red piezométrica del MMA hasta que se perforara el nuevo sondeo en Sanavastre previsto en la primera fase del Proyecto de Construcción de Sondeos e Instalación de la Red Oficial de Control de Aguas Subterráneas de la Cuenca del Ebro.

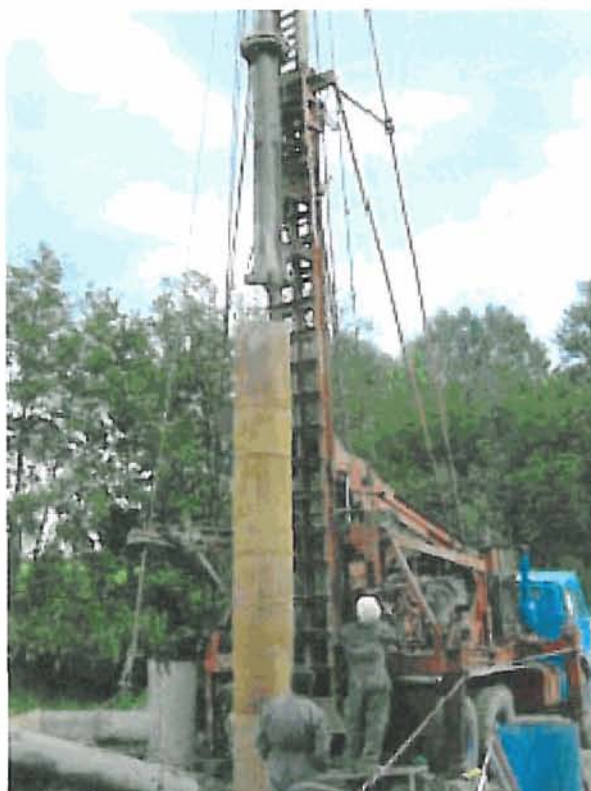
Hincando tubería auxiliar de 600 mm

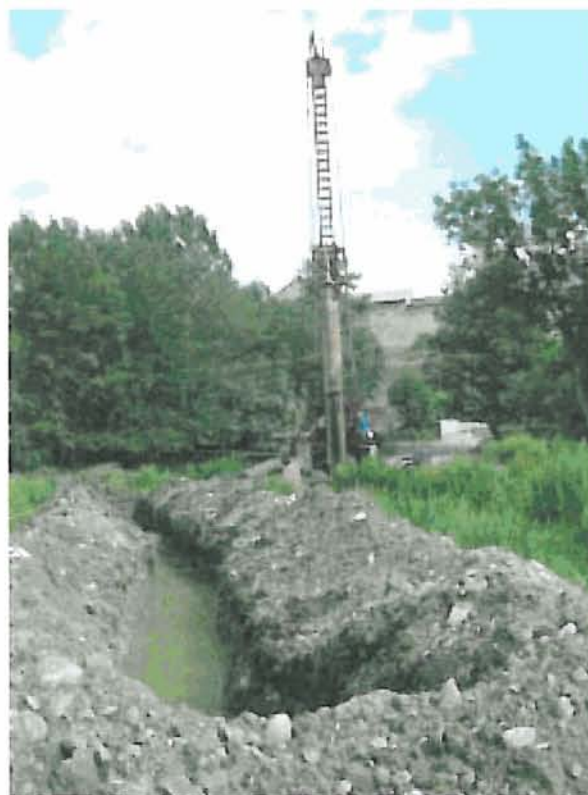
Perforación Sanavastre. Balsa para el detritus. (7m)

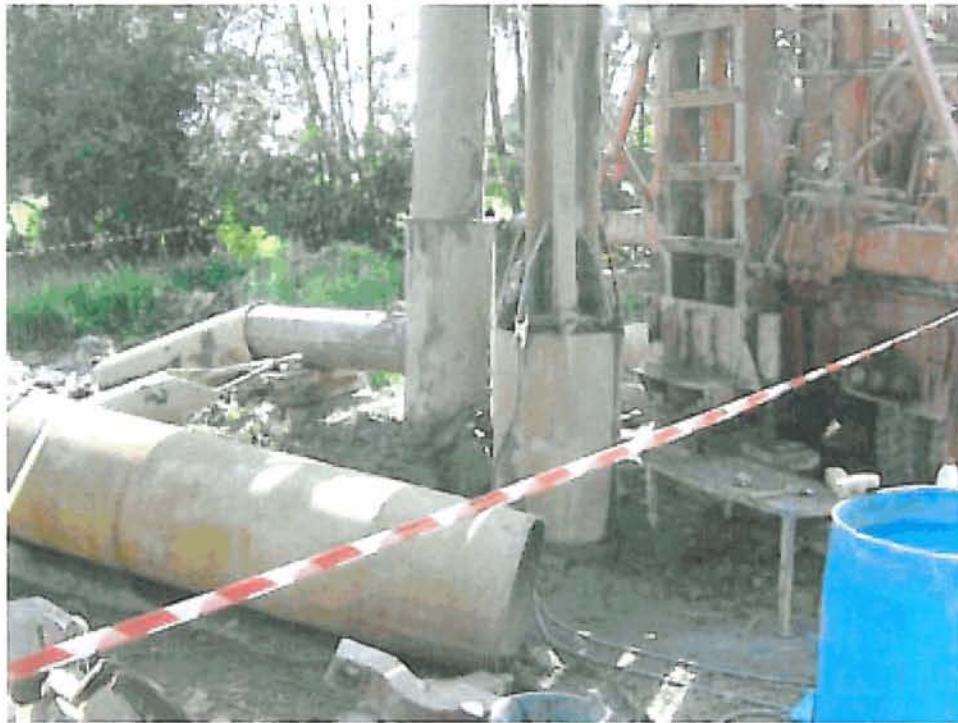
Detalle acondicionamiento del trepano

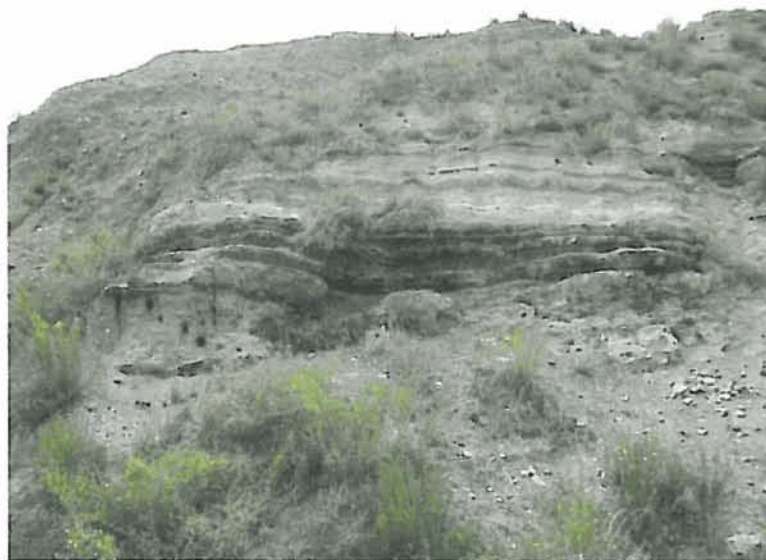
Detalle de afloramiento cercano donde se observan las margas, los niveles carbonosos y los bancos de arenas.

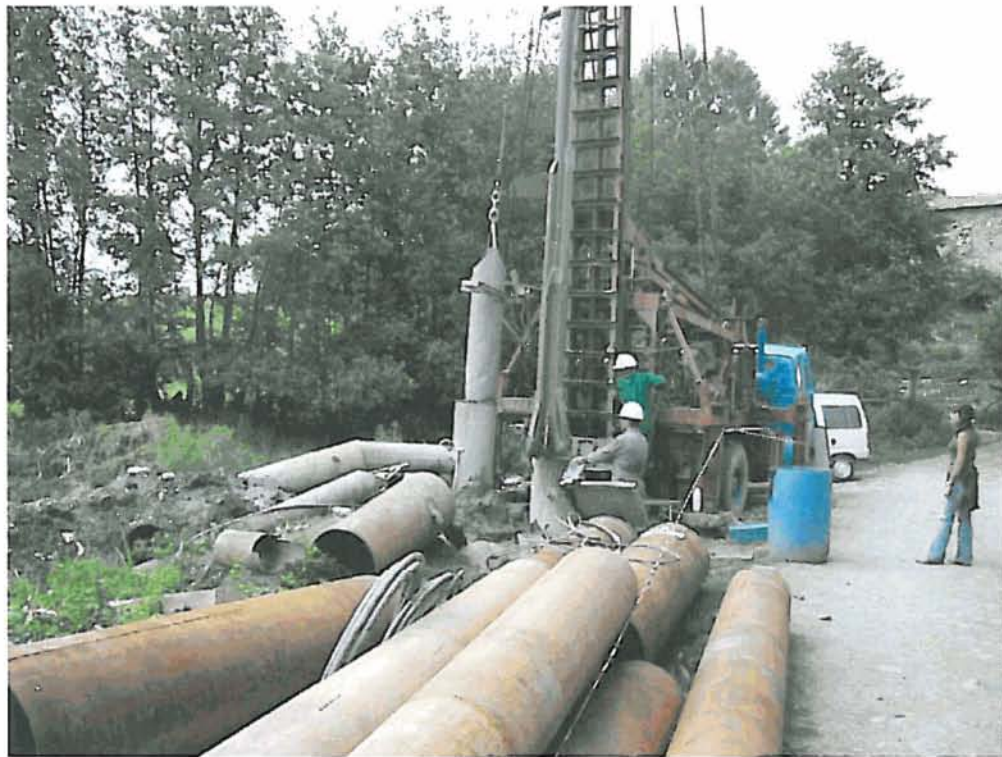
Perforación y evacuación de los detritus y soldadura de las aberturas laterales para colocar la tubería auxiliar.

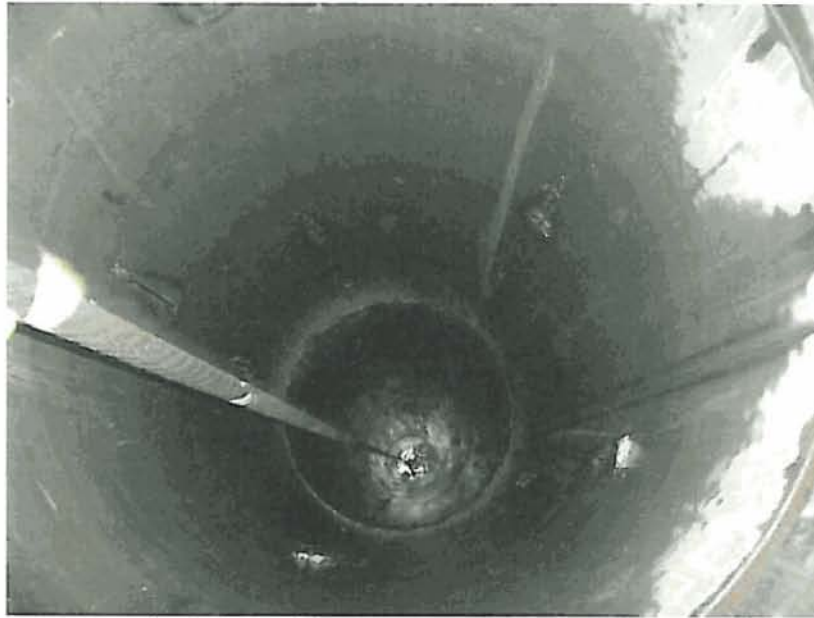
Detalle de la perforación con la tubería auxiliar rajada

El avance se realiza con tubería auxiliar de 550 mm rajada que se introduce mediante golpeo en cabeza.

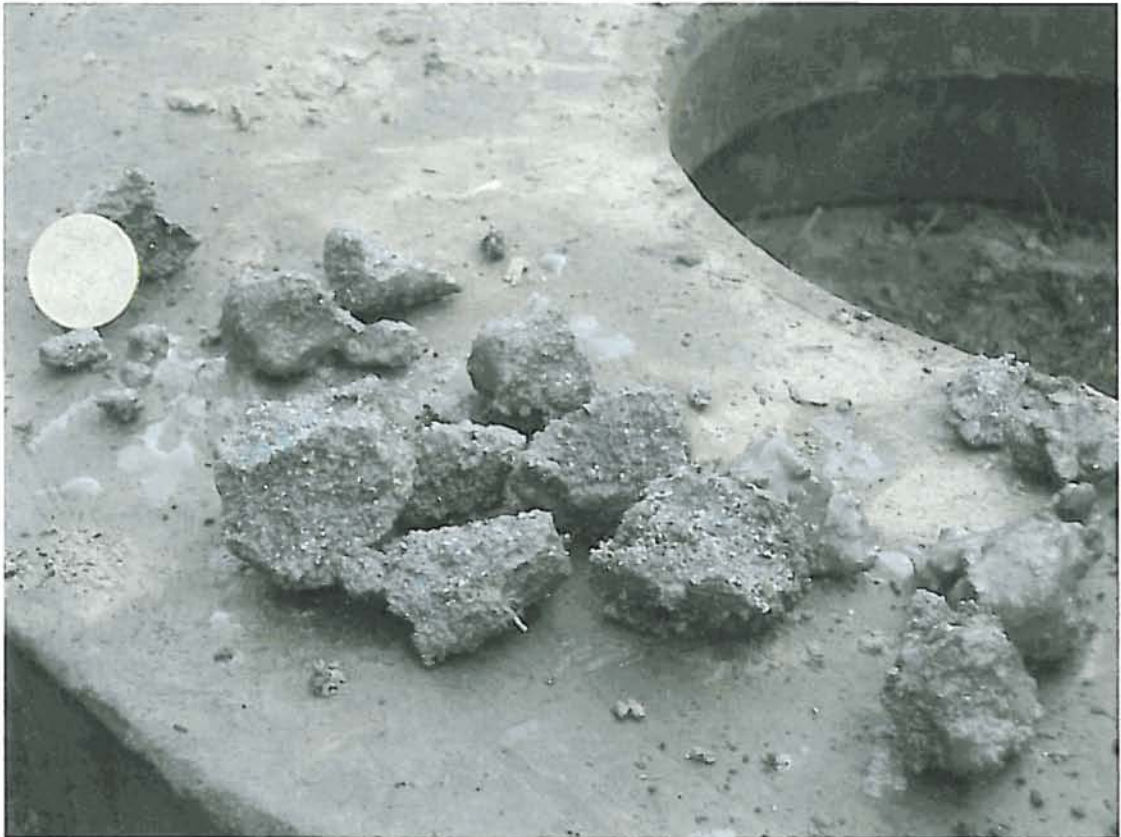
Detalle de las areniscas aflorantes entre los metros 66 y 69 metros.

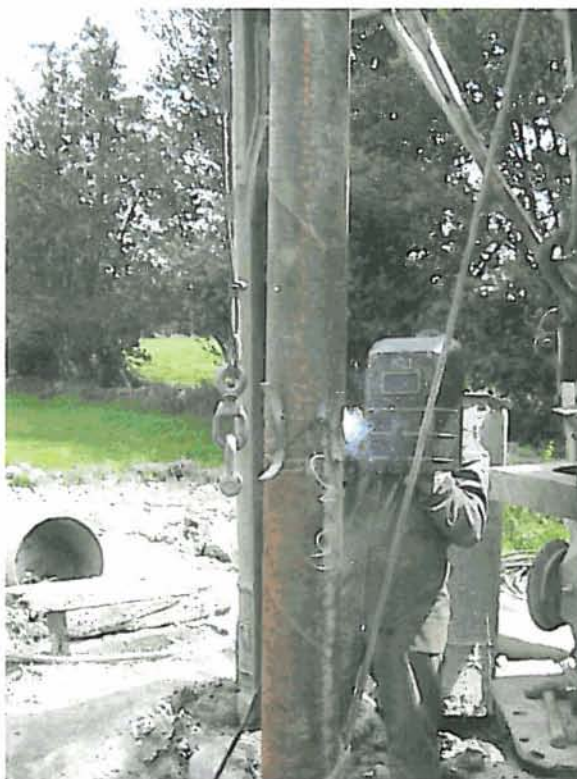
Soldadura de tramos ciegos y colocación de tramo filtrante. Véanse los centradores utilizados para mejorar el posicionamiento de la tubería. Se retiran una vez soldados los tramos.

Cada uno de los tramos de tubería ha sido soldado a medida que se introducían en el piezómetro construido.

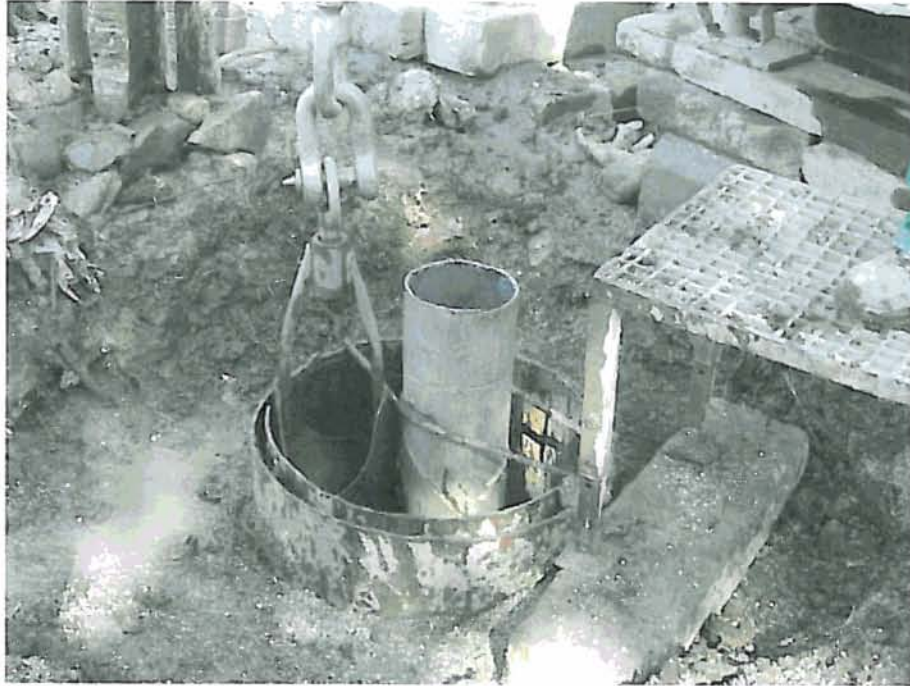
Valvuleo para rebajar el nivel del pozo. Véase la sujeción superior de la tubería de 180 mm.

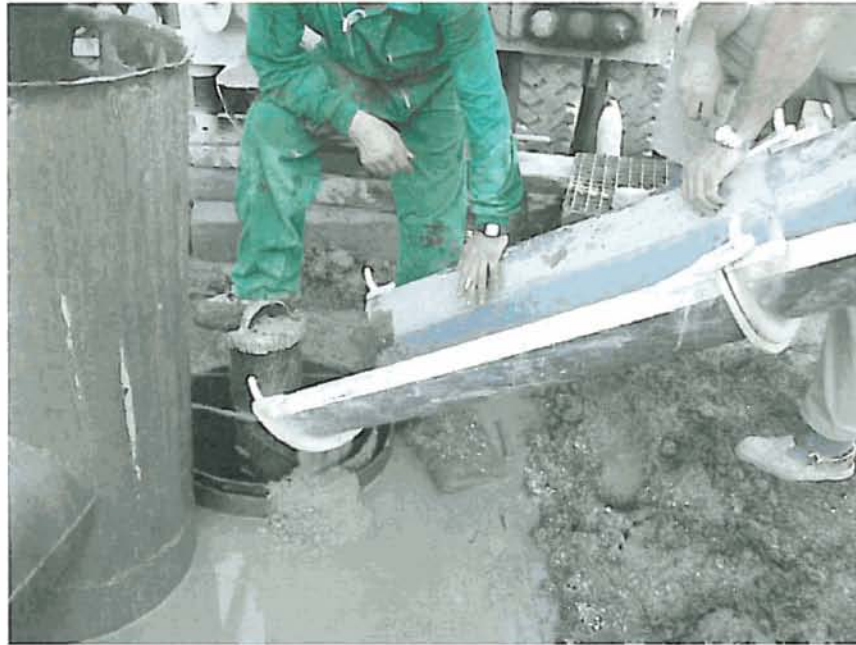
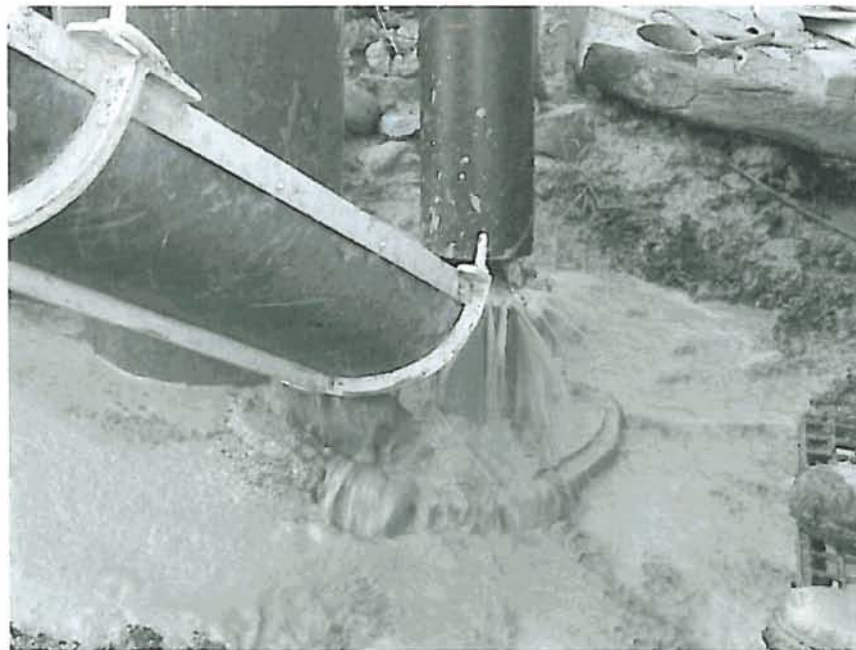
Hormigonado del anular. Abajo: Expulsión del agua empujada por el hormigón.

Después de rellenar todo el anular, se coloca la arqueta sobre la tubería de 180 mm, se nivela, se instala el encofrado para el dado y se hormigona.

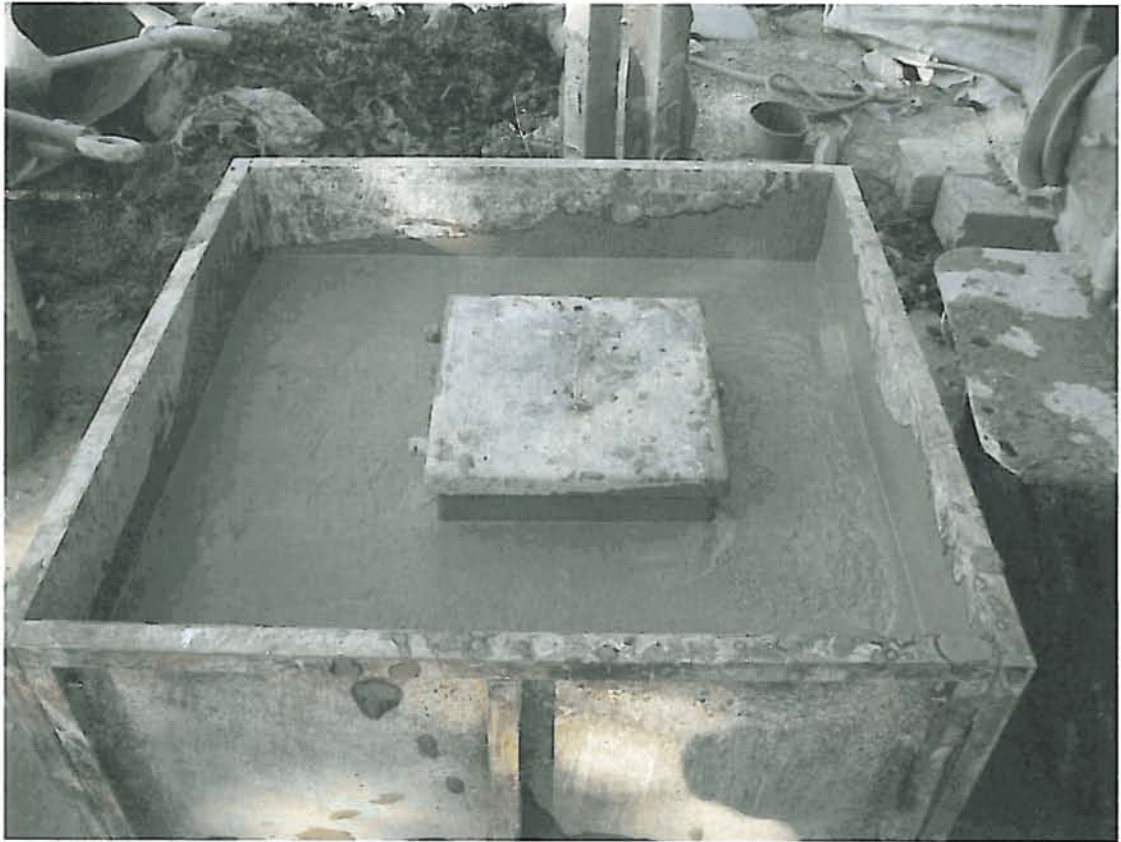
Arqueta recién hormigonada.

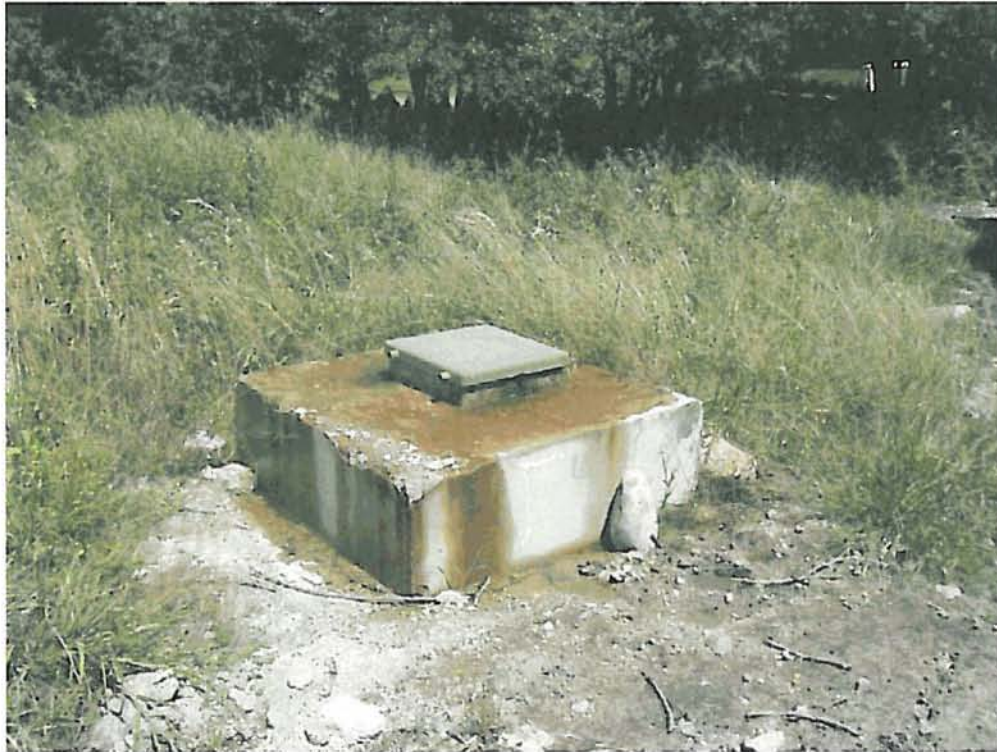
Detalle del piezómetro antes de iniciar la colocación de la tubería. Véase como la surgencia no está controlada.

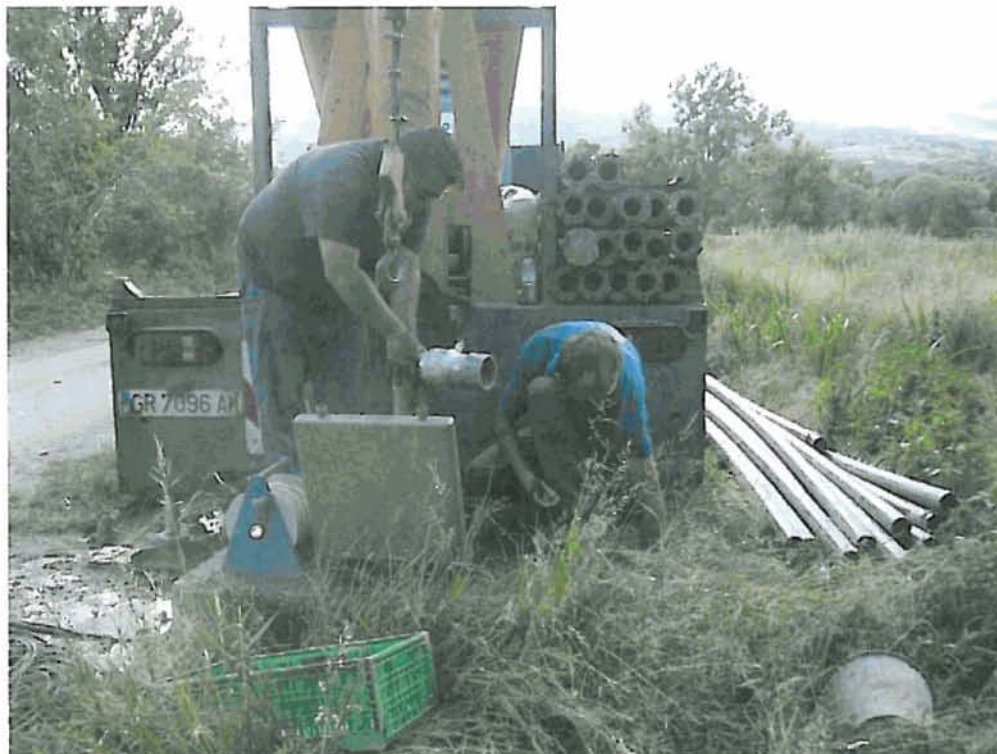
Montaje para el ensayo de bombeo en Sanavastre

Se inicia el ensayo de bombeo el día 7 de julio de 2007 a las 19:30 horas, de 24 horas de duración, con el equipo habitual, pitot. La aspiración se situó a 144 m de profundidad. El piezómetro es surgente aunque el manómetro no marca presión debido a la fuga existente en el anillo inferior de cierre (se reparará después del ensayo). El agua extraída se vertió a la acequia situada al lado del pozo.

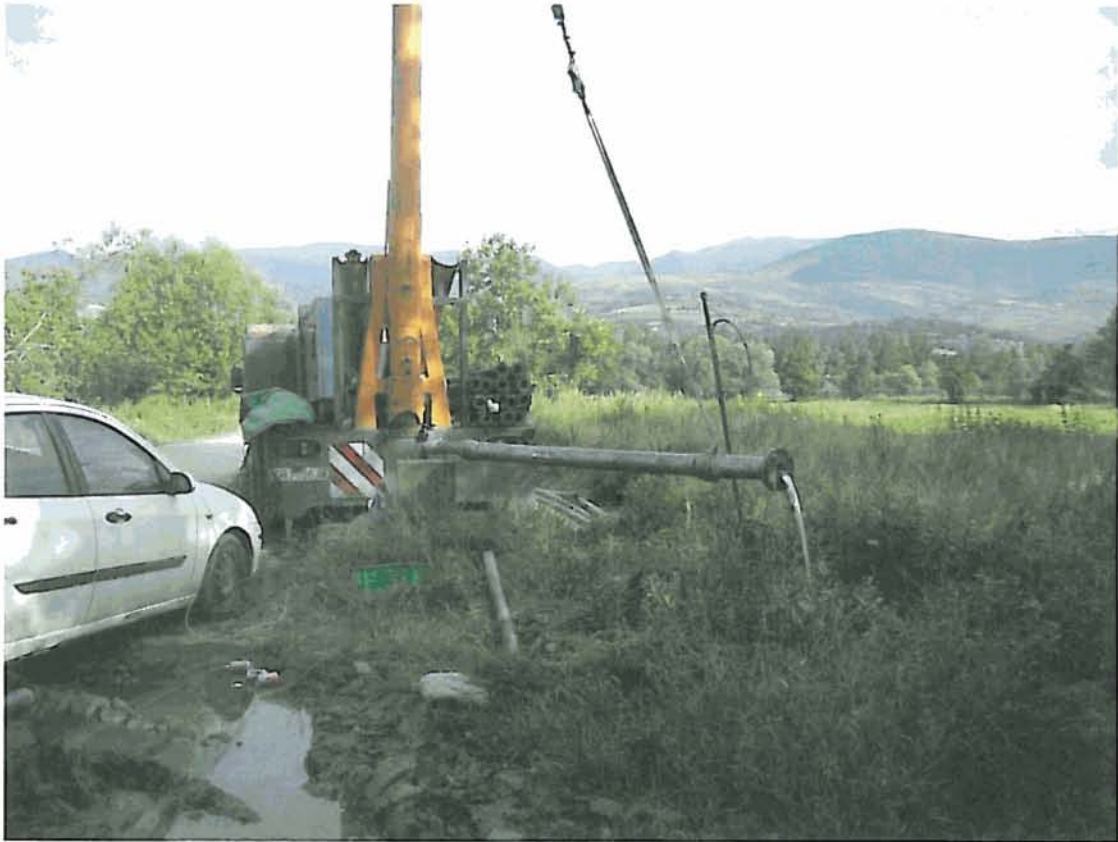
Caudal extraído durante el ensayo.

El color del agua turbía es el correspondiente a los niveles margosos bituminosos observados durante la perforación.

El descenso brusco de un metro detectado a las 12 horas del inicio del ensayo, coincide con un enturbiamiento del agua extraída por lo que se podría atribuir al “vaciado” de algunos de los niveles aportantes arenosos y a la limpieza de la matriz limo-arcillosa de los mismos (en la perforación se detectó una alternancia clara entre niveles margoarenosos y arena limoarcillosos).
