# **DIAGNÓSTICO Y GESTIÓN AMBIENTAL DE EMBALSES EN EL ÁMBITO DE LA CUENCA HIDROGRÁFICA DEL EBRO**

**EMBALSE DE CANELLES**

**LIMNOS**

**1996**

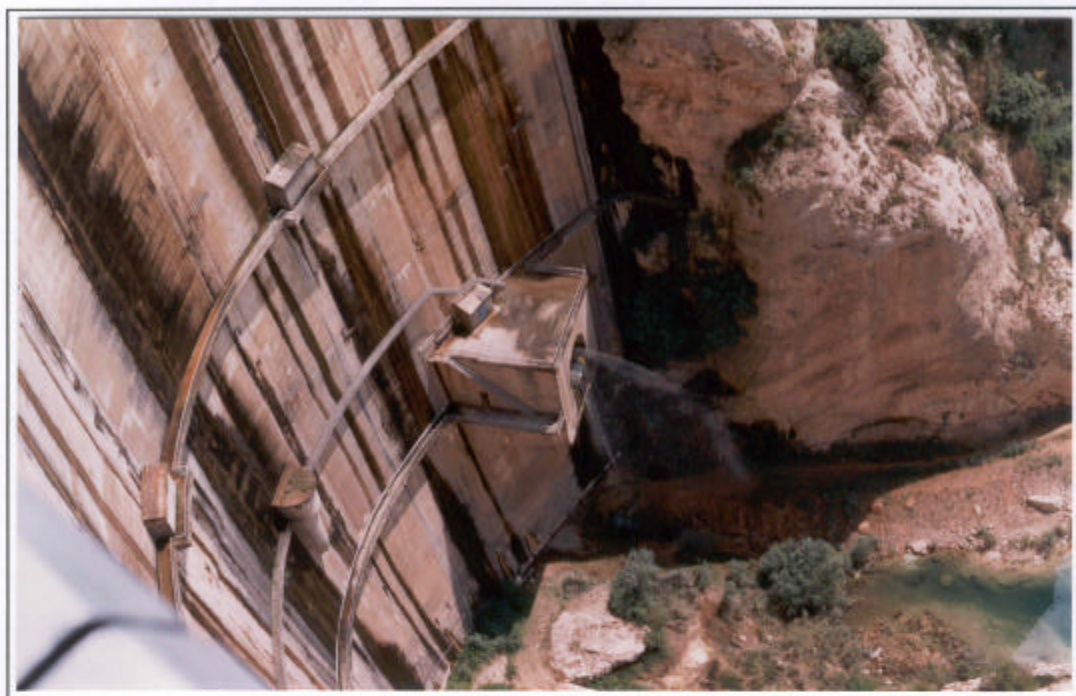
Desagüe de fondo de la presa de Canelles.

- Los riesgos que afectan al embalse de Santa Ana localizado aguas abajo de la presa se refieren a un posible vertido de agua turbia en caso de abrirse los desagües de fondo o de producirse un vaciado importante del embalse. El enturbiamiento del agua de suministro a Lérida se produjo en 1972 durante el vaciado del embalse combinado con un episodio de lluvias torrenciales. Los impactos derivados del posible vaciado del embalse de Canelles se analizaron en un E.I.A. (Limnos, 1992). De aquellos, uno de los principales riesgos identificados fue el enturbiamiento del agua de suministro a Lérida.

- Antes de realizar un vertido de fondo controlar las concentraciones de oxígeno,  $\text{NH}_4$  y  $\text{SH}_2$  en el agua de fondo (agua turbinada) en verano y otoño, en periodos de sequía.
- No verter por los desagües de fondo en periodos de sequía durante el verano y otoño, sí se detecta anoxia en el fondo y sí no se garantiza el suficiente caudal de dilución.
- Controlar el nivel trófico del embalse, mediante medidas de gestión de las aguas residuales ganaderas, en los municipios situados a lo largo de los ríos Noguera Ribagorzana y Guart.

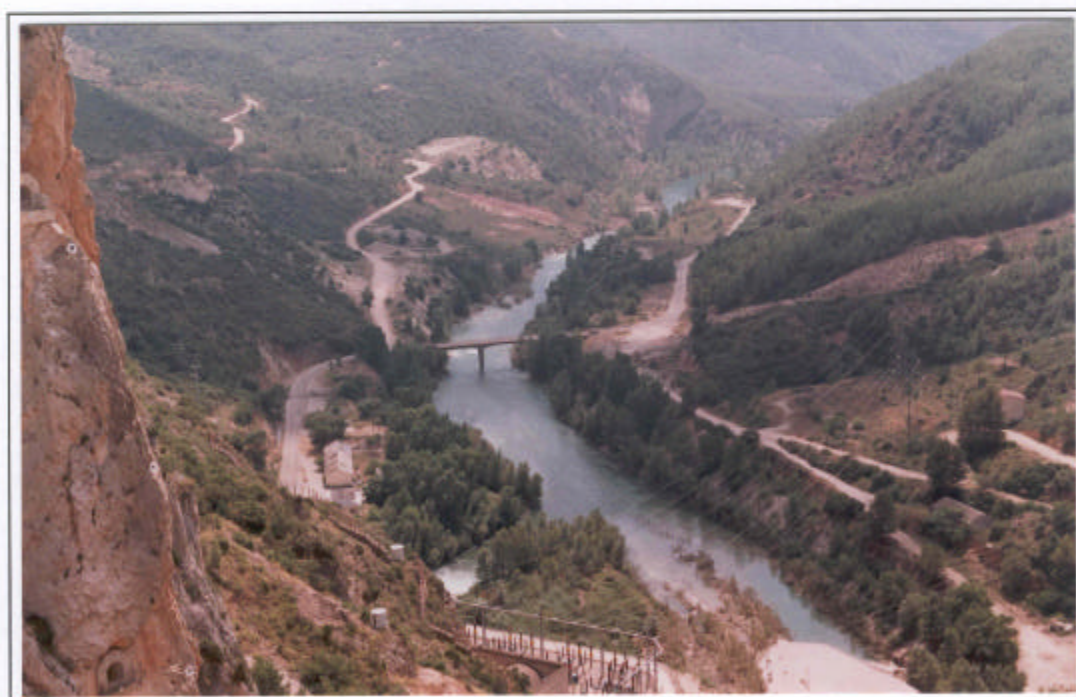
Río Noguera Ribagorzana, aguas abajo de la presa de Canelles y antes del embalse de Santa Ana.

- El tramo fluvial bajo la presa de Canelles se limita a un tramo muy corto de aproximadamente 1,5 km antes de alcanzar la cola de Santa Ana, cuando éste no está lleno. Está sometido a fluctuaciones diarias del caudal, lo que motiva que la población de peces sea escasa; los ejemplares se protegen en las balsas existentes cuando se deja de turbinar.
- La calidad biológica según el índice biótico B.M.W.P. es baja. En un muestreo puntual realizado en junio de 1992 (Limnos) se obtuvo un valor de 49 que corresponde a aguas contaminadas; aunque en este caso responde a la alteración hidrológica del tramo.
- El tramo desemboca en la cola del embalse de Santa Ana cuyas aguas se utilizan para el abastecimiento de agua potable a Lérida, además de para riego y producción hidroeléctrica.
