# **DIAGNÓSTICO Y GESTIÓN AMBIENTAL DE EMBALSES EN EL ÁMBITO DE LA CUENCA HIDROGRÁFICA DEL EBRO**

**EMBALSE DE SANTOLEA**

**LIMNOS**

**1996**

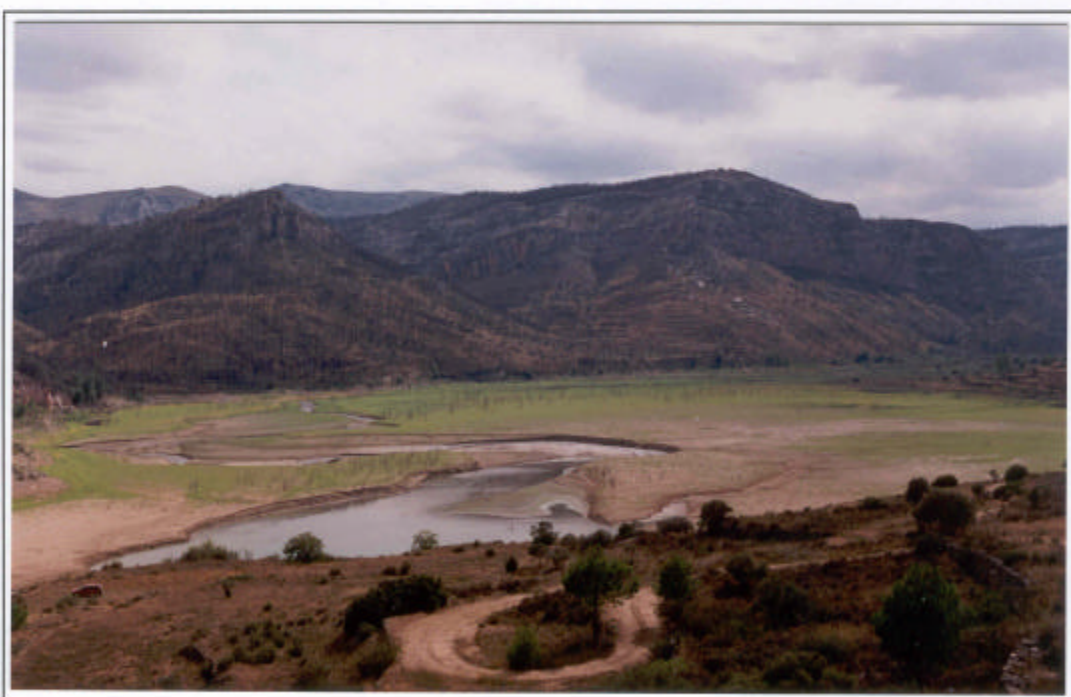
Cola del embalse de Santolea. Obsérvese el área forestal quemada por incendio en julio de 1994.

- El nivel de aterramiento del embalse se califica de medio. Desde su llenado se ha producido una pérdida de volumen de 1,8 hm<sup>3</sup> lo que supone un 3,8% de la capacidad inicial (Avendaño *et al.*, 1996). Los sedimentos acumulados proceden en su mayoría de los ríos Regajo y Aliaga. El aterramiento afecta a las compuertas y galería de los desagües de fondo que están inutilizados.
- En el verano de 1994 se produjo un incendio forestal de importancia que afectó la cuenca y hasta la cola del embalse. Esto ha incrementado el aterramiento al favorecerse la erosión de los suelos y el arrastre de sólidos al embalse.

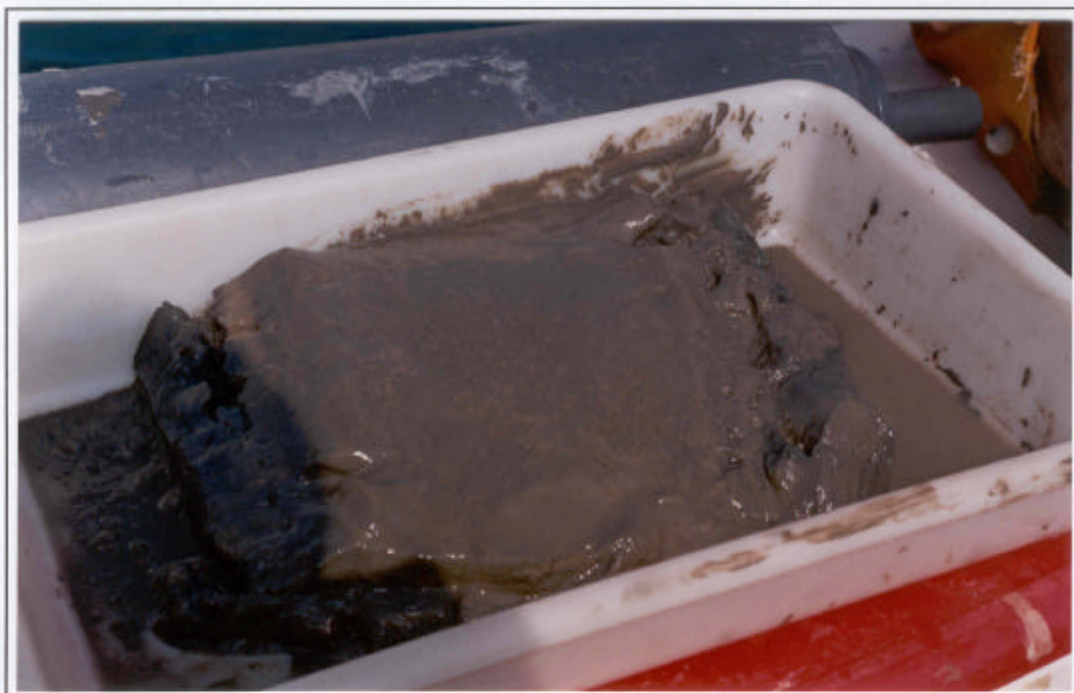
Sedimento del embalse de Santolea, extraído de la zona de la presa.

- Los principales riesgos ambientales están relacionados con el aterramiento de la zona de la presa y con el posible vertido de lodos cuando se abran los desagües de fondo, el enturbiamiento del agua en el embalse durante el dragado, y el vertido de agua turbia por los desagües de fondo cuando éstos se liberen de los lodos. En todos los casos es posible que se produzcan afecciones a la comunidad de peces (incluso alguna mortandad en el río) y a los usos del agua, en especial a los abastecimientos de los municipios de Mas de las Matas y Agua Viva para los que se deriva agua del río.
- Las fluctuaciones del embalse, y en especial si se vacía parcialmente el embalse para limpiar los desagües de fondo, pueden provocar afecciones a los peces y aves acuáticas del embalse por la pérdida de hábitat y por la concentración de individuos (peces).

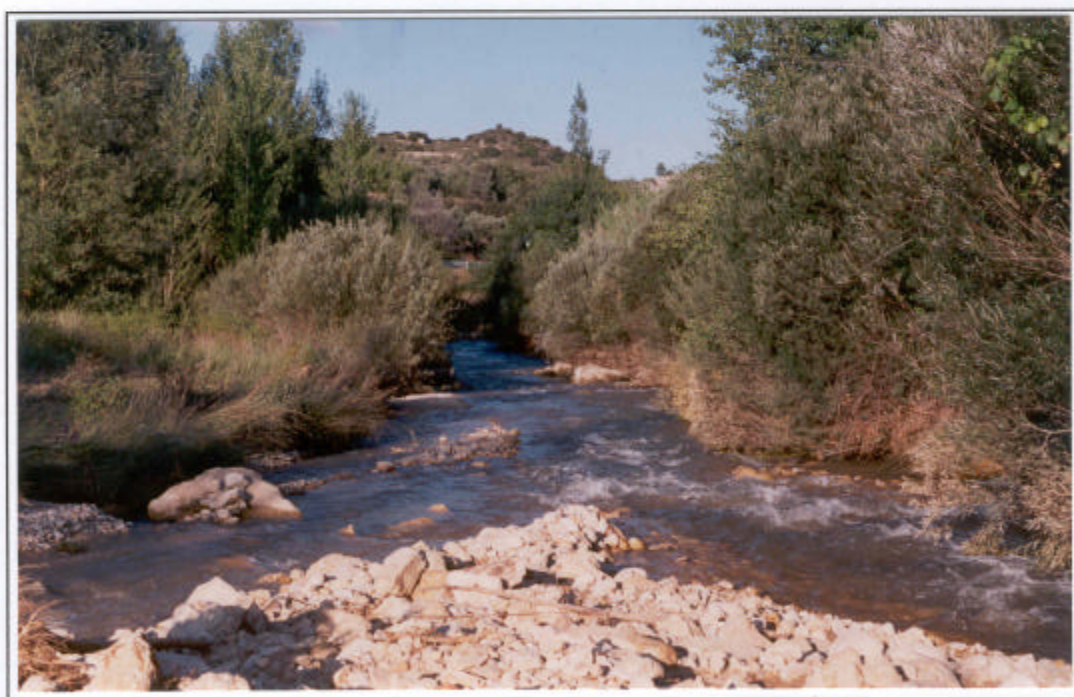
Río Guadalupe a unos 8 km aguas abajo de la presa (en Abenfigo), en agosto de 1996.

- La calidad biológica en el tramo bajo la presa es baja según el muestreo realizado en agosto de 1996. El índice biótico (B.M.W.P.) presenta un valor de 59, propio de aguas contaminadas (clase 3); no obstante en este caso, se debe a alteración

hidrológica (fluctuaciones del caudal y de la velocidad del agua), más que a la presencia de contaminantes.
