**Propuestas, observaciones y sugerencias al Proyecto de Plan  
Hidrológico de la Demarcación Hidrográfica del Ebro.  
Revisión de tercer ciclo (2021-2027)**

**Nº de propuesta suya:** 1

**Documento al que se refiere:** Anejo 05 Caudales ecológicos

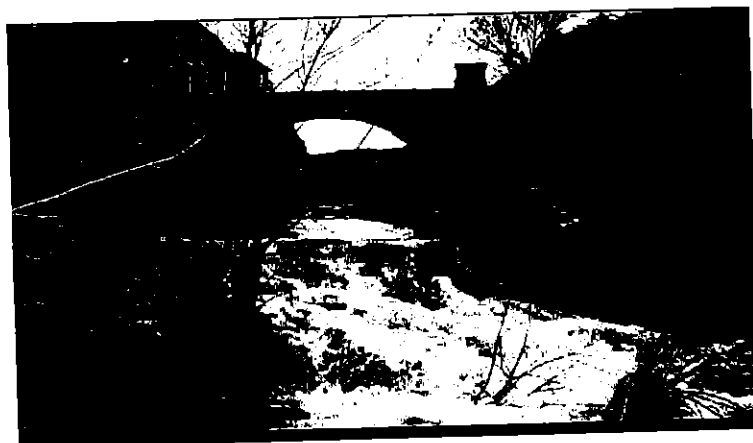
Para rebatir este falso caudal ecológico considerado en la Propuesta actual, aportamos fotografías históricas del azud y del río Aguas Vivas a su paso por el municipio de Moneva en distintos meses y en distintos años. En ellas vemos claramente que el caudal discurre como debiera hacerlo de forma normal, si el agua sobrante de las concesiones pasara por el río en lugar de hacerlo por el canal que desemboca en el embalse.

Estas fotografías fueron posibles bien, a que el canal a su paso por Moneva estuvo inoperativo con lo que el caudal pudo circular por el canal natural del río, o bien a las menores o nulas detracciones por parte de los regantes de otros municipios (seguramente por causas ajenas a ellos). De una u otra manera, queda demostrado que el caudal ecológico nulo propuesto para el río Aguas Vivas a su paso por Moneva, es totalmente irreal por la propia definición de caudal ecológico. Por otra parte, esta supresión de caudal en favor de las demandas de los regantes, aboca a la pérdida de biodiversidad en el municipio de Moneva, en contra de todas las políticas ambientales actuales, incluso, como vemos en la presente alegación, contraviniendo la legislación vigente.
