# **ANÁLISIS AMBIENTAL DE LOS SEDIMENTOS Y DEL ENTORNO DEL EMBALSE DE SABIÑÁNIGO (HUESCA) Y EVALUACIÓN DE RIESGOS.**

DOCUMENTO 2: Caracterización medioambiental

El presente documento recoge los trabajos realizados por GEOTECNIA Y CIMENTOS S.A. (GEOCISA) a petición de la Confederación Hidrográfica del Ebro, para la realización del *Análisis Ambiental de los sedimentos y del entorno del embalse de Sabiñánigo (Huesca)*.

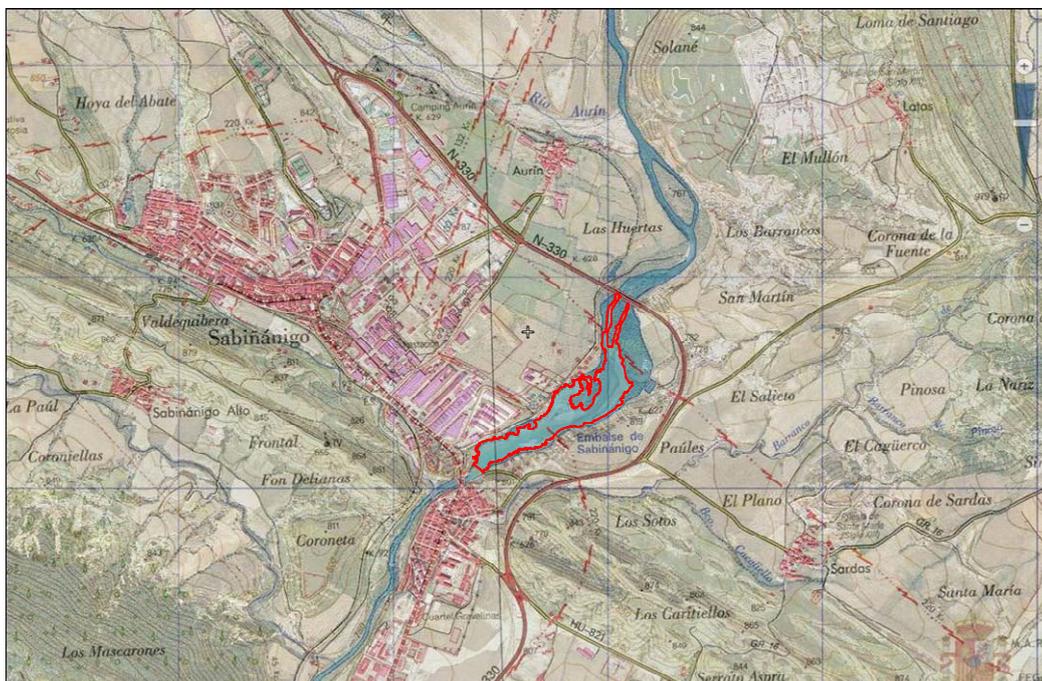
Figura 3: Ortofotografía aérea y topografía de la zona del embalse en 2008.

El embalse de Sabiñánigo ocupaba en el momento de su construcción, a cota 763,9 m, una superficie de 21,97 ha y tenía una capacidad de almacenamiento de unos 0,873 hm<sup>3</sup>. En la actualidad su capacidad de almacenamiento ha descendido en un 86,1 % ocupando a esa misma cota una superficie de 11,71 ha y teniendo una capacidad de almacenamiento de 0,093 hm<sup>3</sup>.

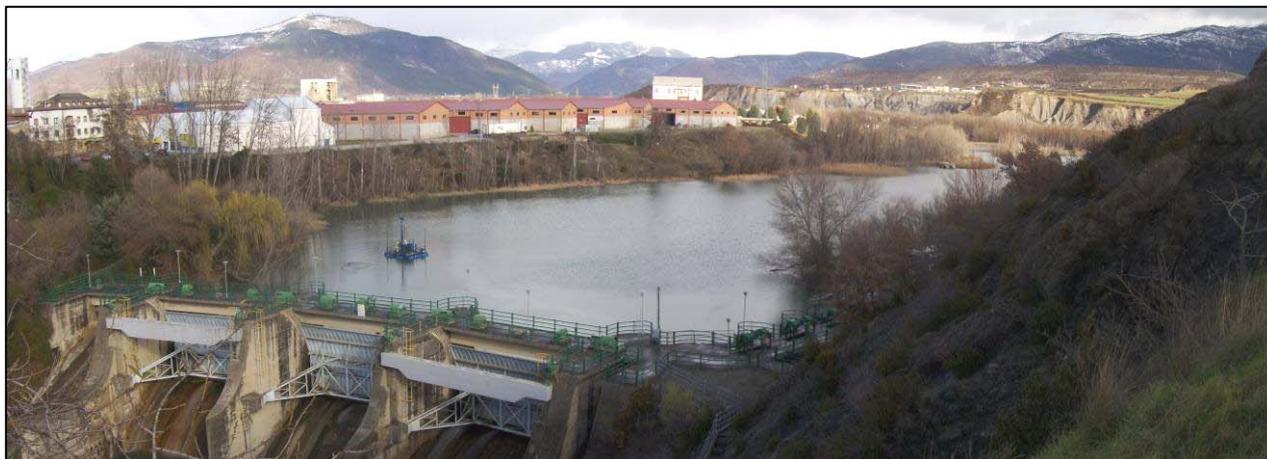
Figura 4: Fotografía general de la cerrada y la margen derecha del embalse.

Como se aprecia en las imágenes, la margen derecha del río esta formada por una gran terraza aluvial que se extiende desde el borde del embalse hasta los límites de la población. Esta terraza no es totalmente plana y horizontal sino que tiene una suave pendiente hacia el río de aproximadamente un 2%. De la misma forma, el escarpe que forma su límite es suave y se prolonga hasta el borde del agua del embalse.

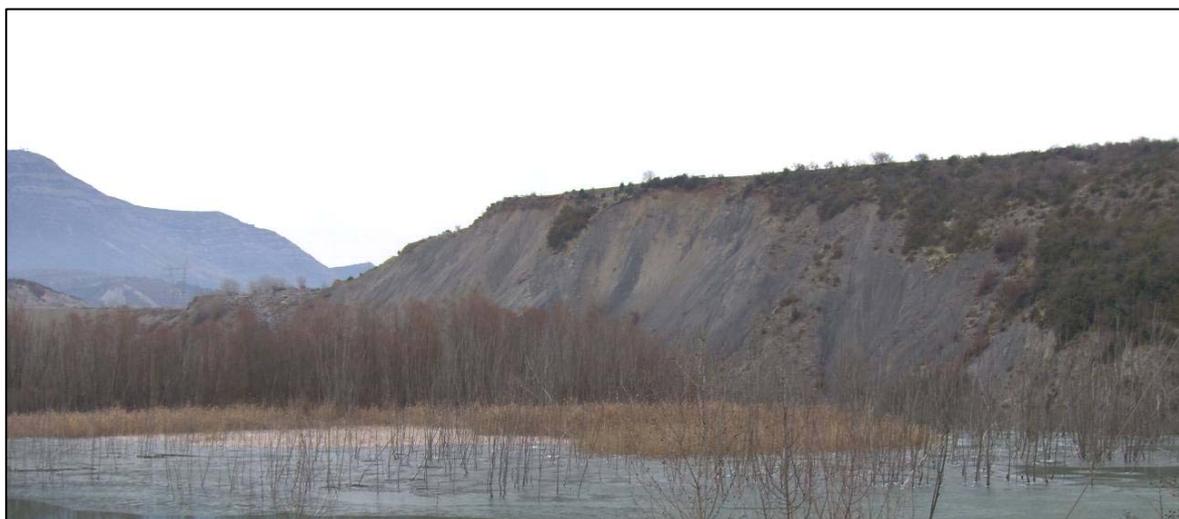
Figura 5: Fotografía general de la zona central de la margen izquierda del embalse.

La margen izquierda presenta unas morfologías muy diferentes. Por un lado, la zona norte, en la cual afloran materiales margosos, que dan lugar a un relieve típico conocido como “badlands”, que se caracteriza por la presencia de numerosas cárcavas y estrechos cordales con laderas de grandes pendientes y abundantes derrubios al pie de las mismas. Y por otro lado, la zona central y sur, en la que afloran margas areniscas y areniscas, que generan relieves bastante abruptos con inclinaciones de unos 60-70°.

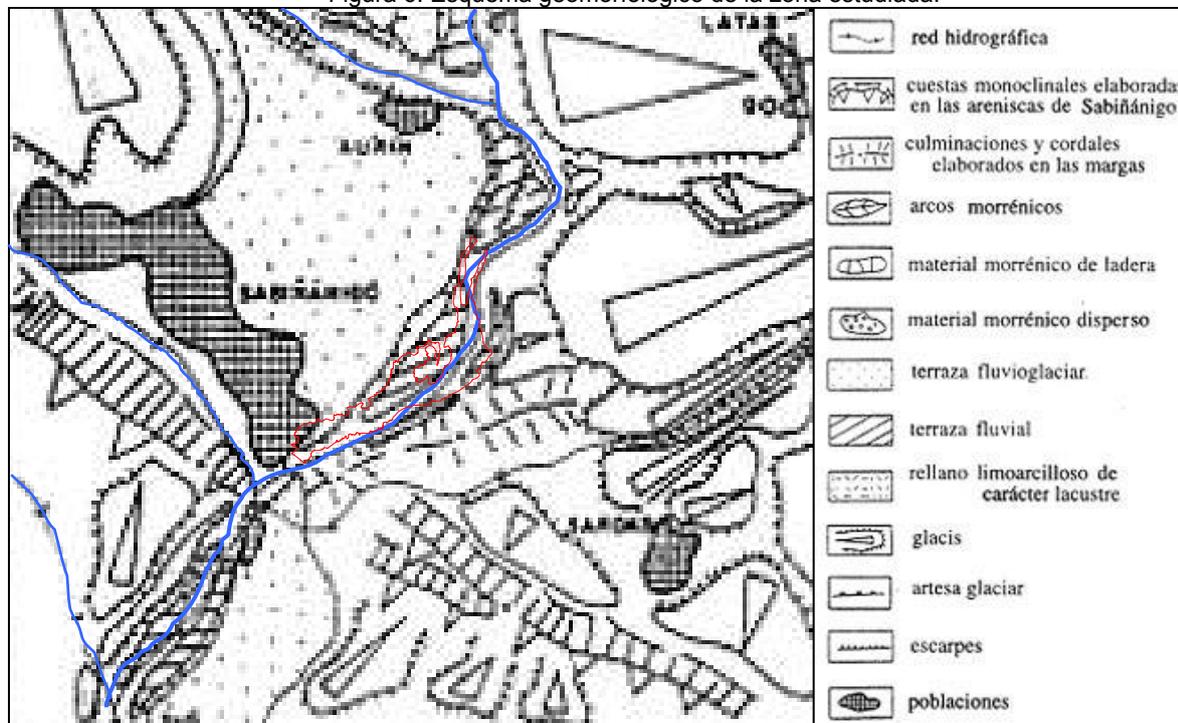
Figura 6. Esquema geomorfológico de la zona estudiada.

En el extremo norte aparece una terraza baja, de escasa extensión, sobre la que se disponen algunos retazos de los abanicos aluviales generados en las margas. En esta pequeña planicie se ubican las dos balsas de lixiviados del vertedero de Sardas.

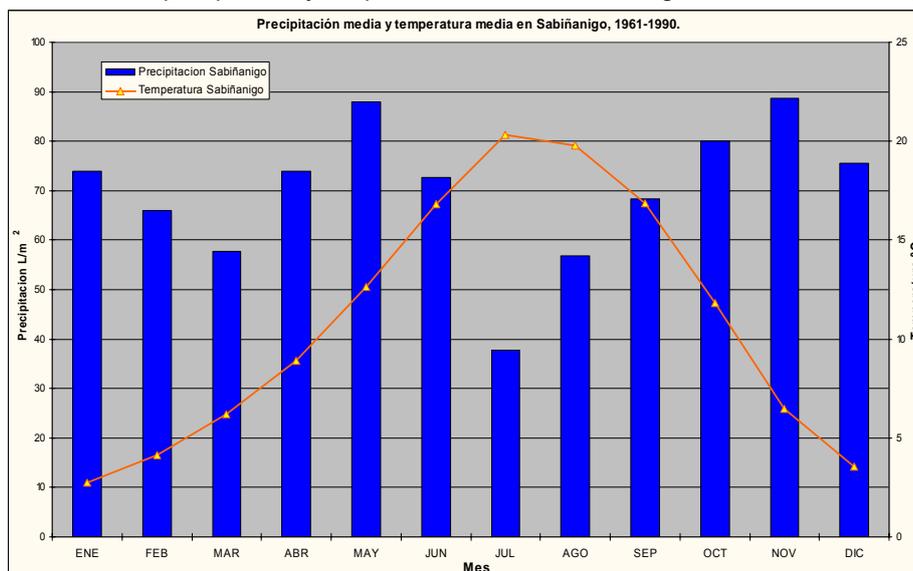
Figura 7. Gráfico de precipitación y temperatura media en Sabiñánigo entre los años 1961 y 1990.

medias máximas de 29,0° C, la mínima temperatura se alcanza en enero, siendo la media mínima de -3,39° C. Aproximadamente cada 12 ó 15 años, se producen fuertes heladas, llegando a los -15° C.

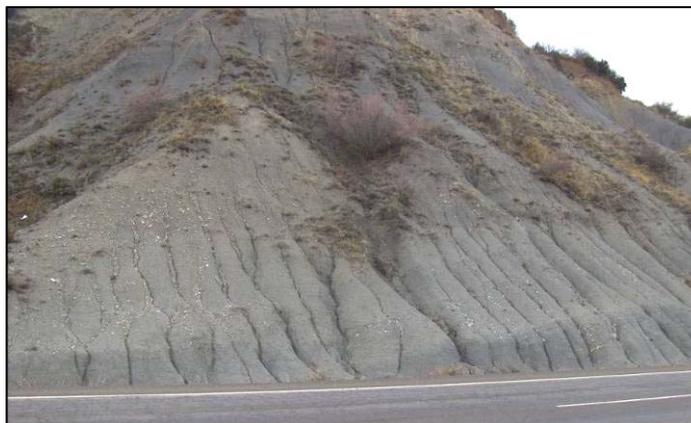
Figura 8. Fotografía de las Margas de Larrés desde la N-330.

El comportamiento hidrogeológico de esta unidad se corresponde con un acuitardo.

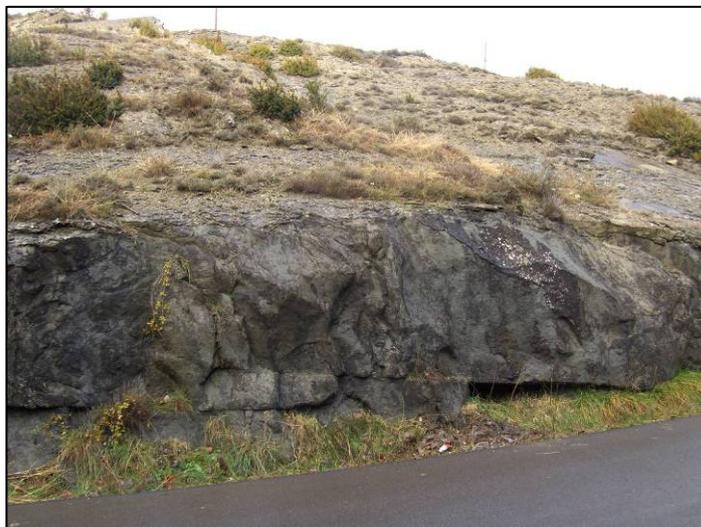
Figura 9. Fotografía de las Areniscas de Sabiñánigo en la zona trasera de la cerrada del embalse.

Litológicamente es una arenisca calcárea de grano fino-medio cementada. Su porosidad es prácticamente nula y su permeabilidad muy baja, estimándose su  $K$  en el entorno de  $10^{-8}$  m/s, siendo de tipo secundario por fracturación.

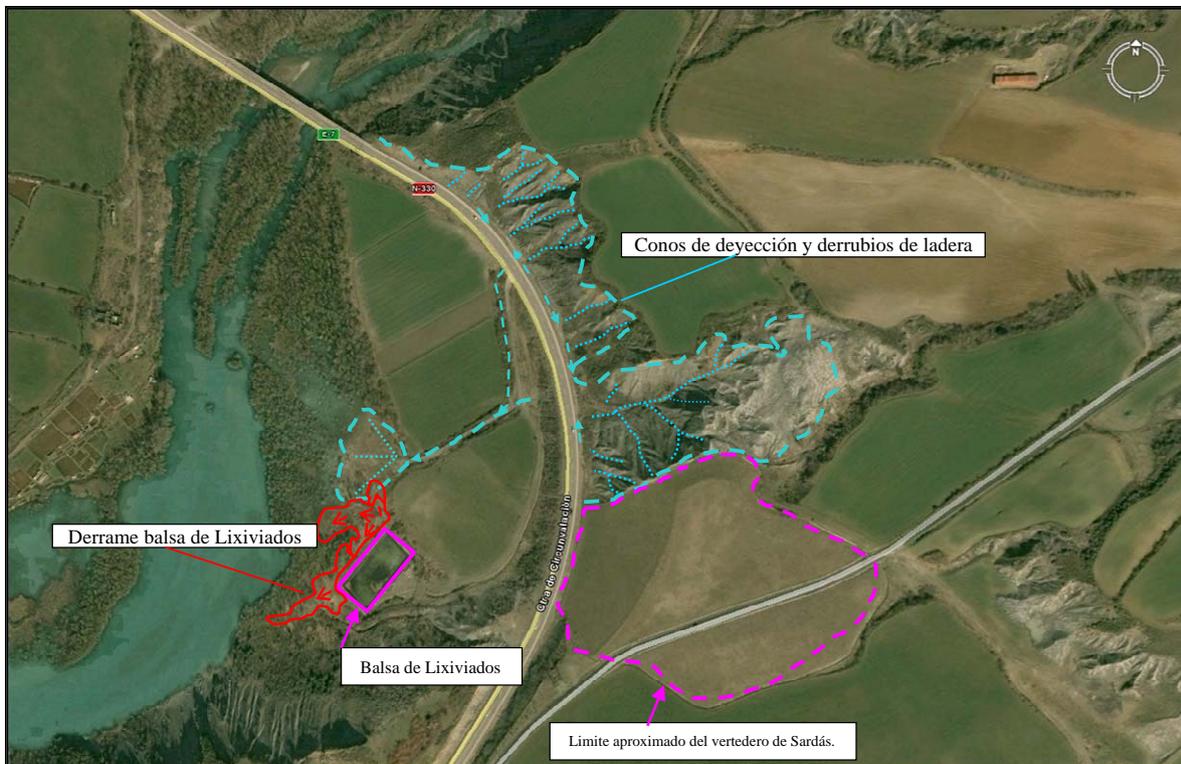
Figura 10: Detalle de los conos de deyección situados en el extremo NE del embalse y dinámica asociada.

En la zona de estudio, adosados al embalse, se localizan varios de estos depósitos. El más importante se sitúa en la zona noreste. Este cono es el resultado de la denudación de las margas de Larrés. Consta de dos partes, una situada más al norte, que arranca en el puente de la N-330 sobre el Gállego y que se extiende hasta la cárcava o pequeño valle donde se ubica el vertedero de Sardas y otra que corresponde a la zona donde se ubica propiamente el vertedero de Sardas. Las dos zonas son cortadas actualmente por la traza de la N-330.

Las dos zonas están constituidas fundamentalmente por material fino de naturaleza calcárea, dado que el material de origen es margoso. Este cono ha sido cortado durante las investigaciones realizadas.

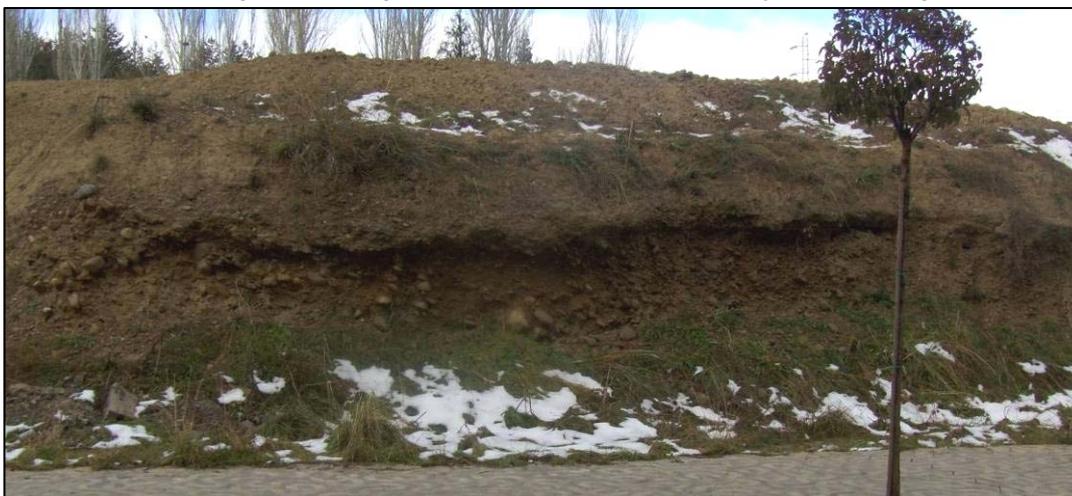
Figura 11: Fotografía de un corte en una terraza baja en Sabiñánigo.

En las condiciones actuales las terrazas adosadas al embalse, prácticamente no sufren procesos erosivos, ya que la mayor parte están bajo las aguas del mismo y cubiertas por los sedimentos actuales, y a que la parte expuesta sólo sufre procesos erosivos en momentos puntuales, cuando se producen grandes crecidas y el embalse abre las compuertas.

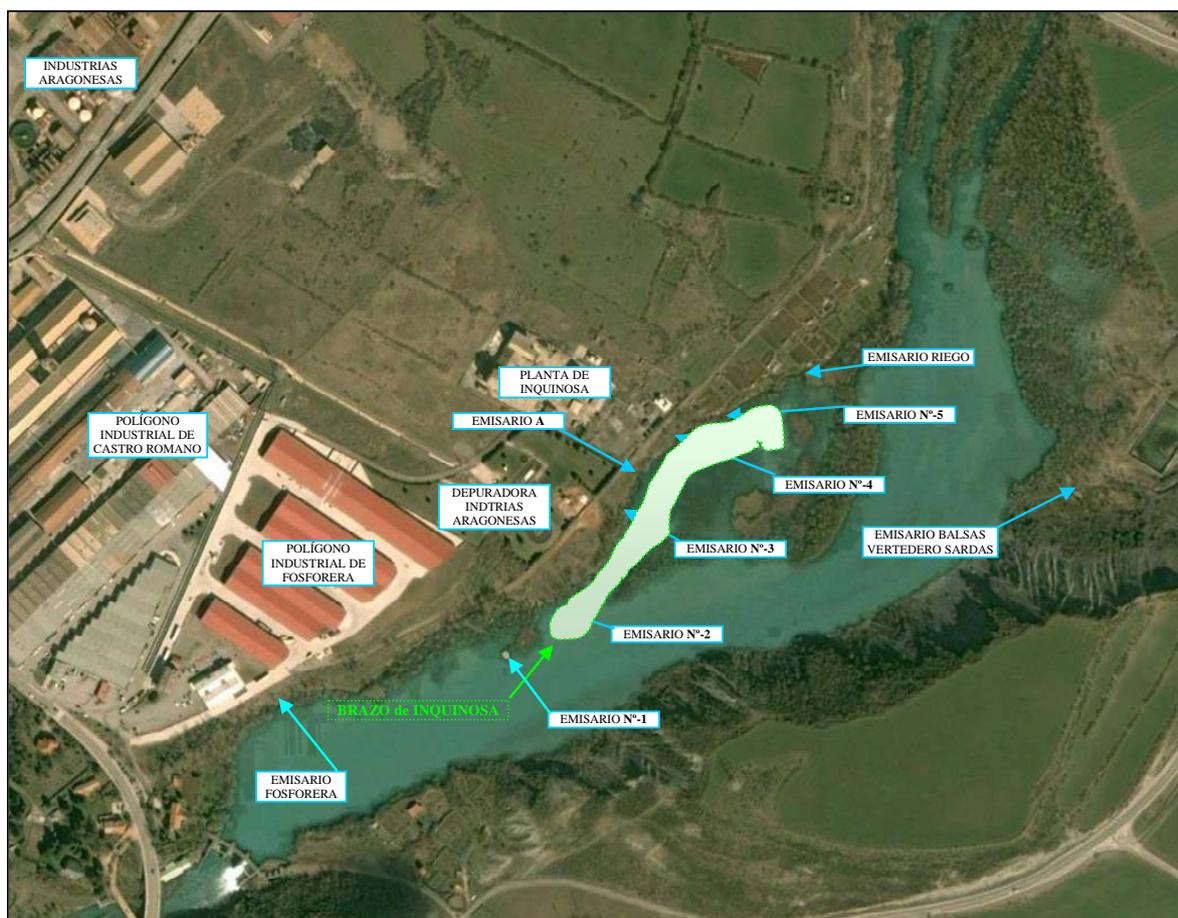
Figura 12: Situación de los emisarios.

En la figura siguiente se recogen todos los puntos de vertido inventariados, tanto los de informes anteriores como los añadidos en la actual investigación

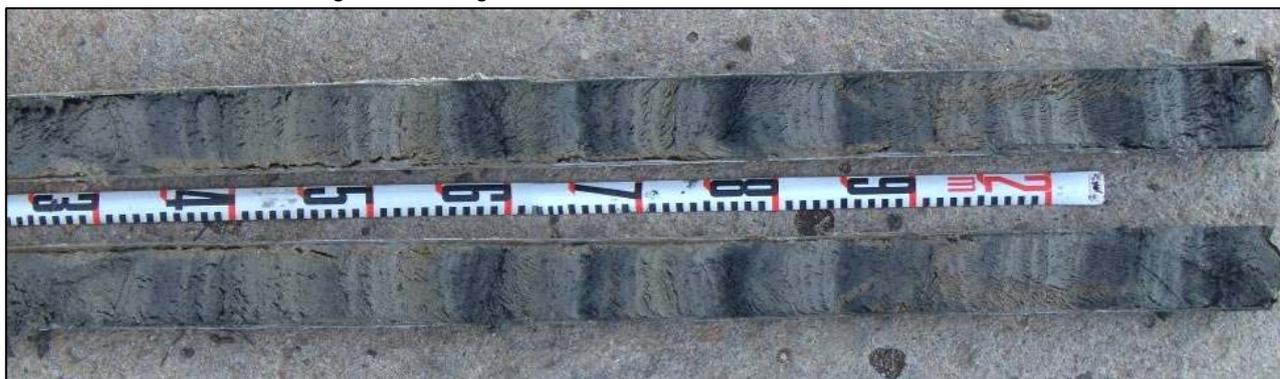
Figura 14: Fotografía de los sedimentos del fondo del embalse.

- Un nivel inferior, de carácter más grueso, generado en momentos de precipitación y gran aporte de sedimentos, formado por arenas finas o medias, dependiendo de la energía del medio en ese momento. En años con escasas lluvias este nivel puede no existir.
- Un nivel intermedio, formado por limos y arcillas grises consecuencia de la sedimentación en épocas de menor precipitación y por tanto menor energía del medio.
- Un nivel superior, de color más negro, con abundante materia orgánica, resultado de la escasa sedimentación producida en la época de estiaje que, junto con el aumento de la temperatura, hace que la materia orgánica que se decanta sobre los lodos se oxide y tome el color negro típico de la misma.

La permeabilidad de este depósito se estima como muy baja, del orden de  $10^{-6}$  m/s,

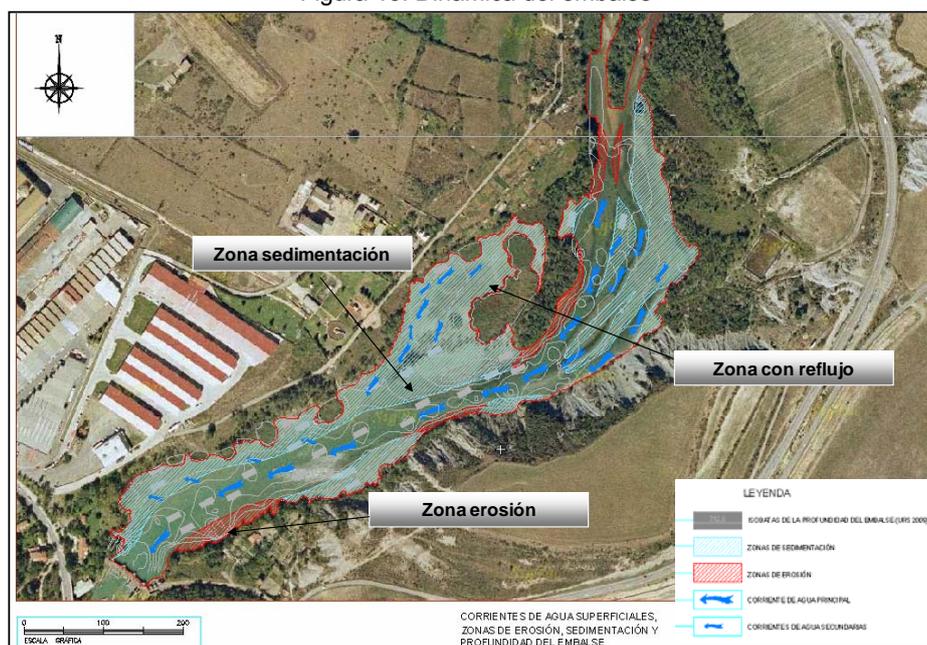
Figura 15. Dinámica del embalse

En el Plano 4 (cuya imagen se muestra simplificada a continuación para facilitar la comprensión de la valoración realizada), refleja la dinámica actual.

Como se aprecia en la fotografía existe una gran zona de acumulación de sedimentos situada en la margen derecha del cauce y a la que llegan los sedimentos procedentes del *Brazo de Inquinosa*, y los arrastrados por el río. Asimismo, se distinguen varias zonas de deposición situadas en la margen izquierda.

En la zona del vertedero de Sardas existe un régimen deposicional mixto. Por un lado, se encuentra la zona de los cauces secundarios que conducen los sedimentos hacia el cauce principal, una parte de los cuales son depositados parcialmente en las áreas de sedimentación de la margen izquierda, y por otro lado las zonas de sedimentación en las cuales se depositan tanto los materiales procedentes de la zona del vertedero y de los badlands de la carretera, como los aportados por el río desde zonas superiores.

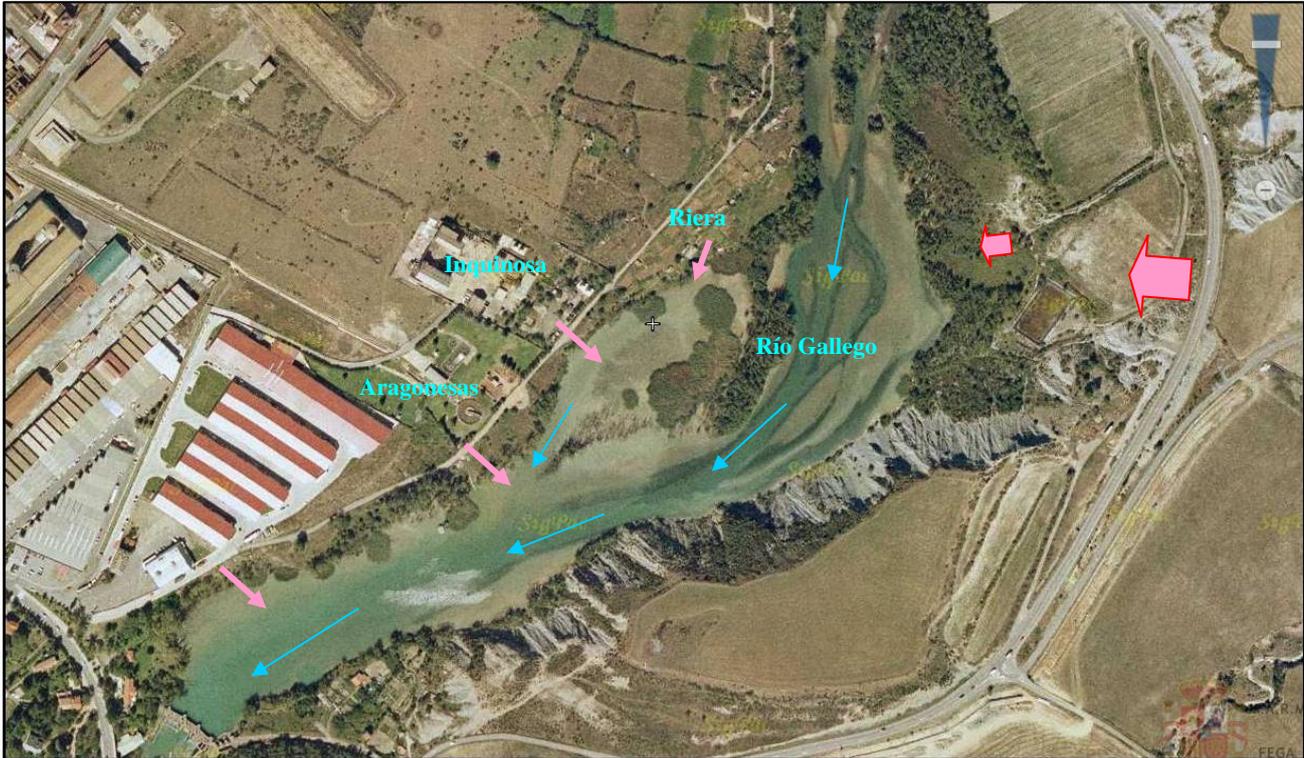
Figura 16: Esquema 1 del modelo conceptual del embalse.

Las dos figuras siguientes ilustran el modelo conceptual elaborado.

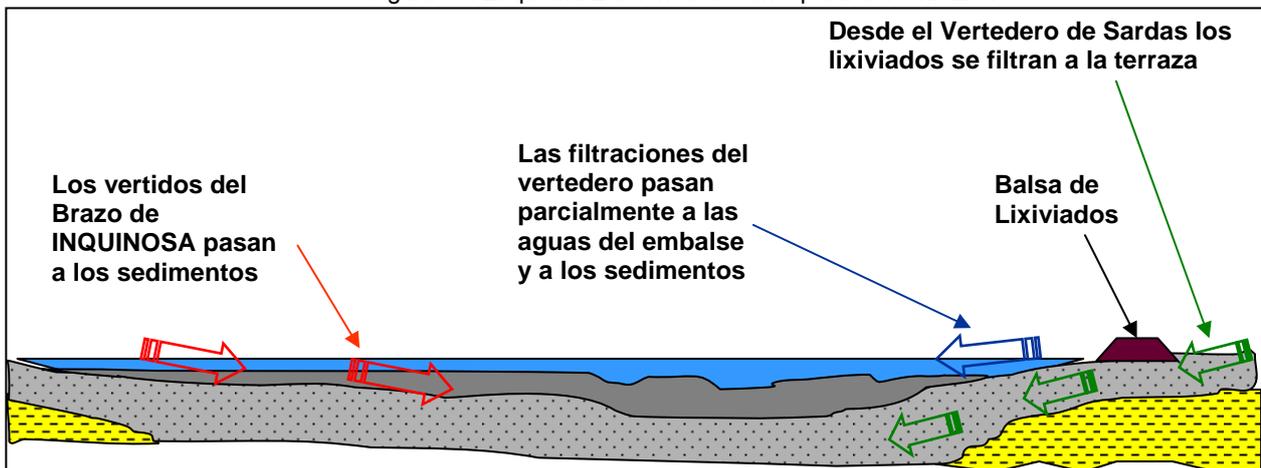
Figura 17: Esquema 2 del modelo conceptual del embalse.

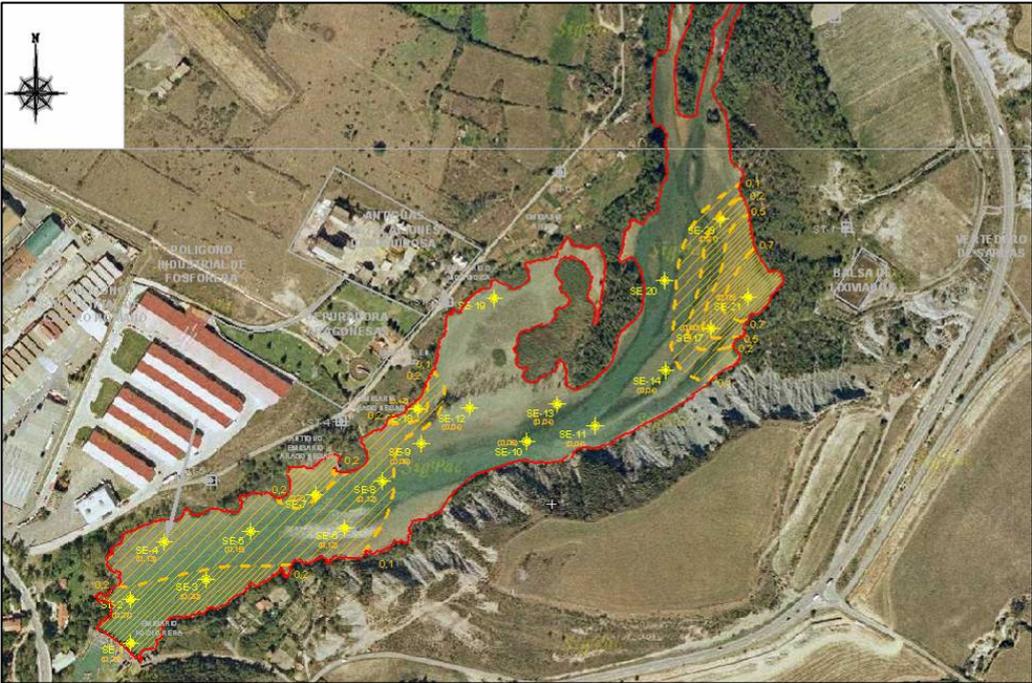
Figura 18: Distribución del HCH en las gravas cuaternarias.

La presencia de HCH de forma generalizada confirma las conclusiones de los informes anteriores, registrándose los valores más elevados en la zona de influencia del vertedero de Sardas (véase la figura adjunta que se recoge igualmente en el Anejo "Planos").

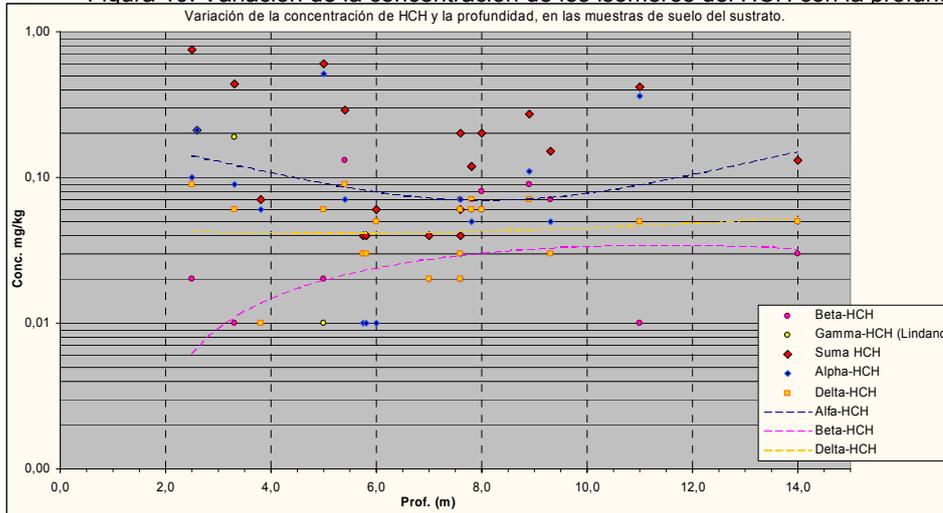
Figura 19: Variación de la concentración de los isómeros del HCH con la profundidad.

En la grafica de la figura siguiente se reflejan las concentraciones de los diferentes isómeros del HCH con respecto a la profundidad, y si bien aparentemente hay una ligera disminución de la cantidad de HCH total, ésta es muy poco significativa.

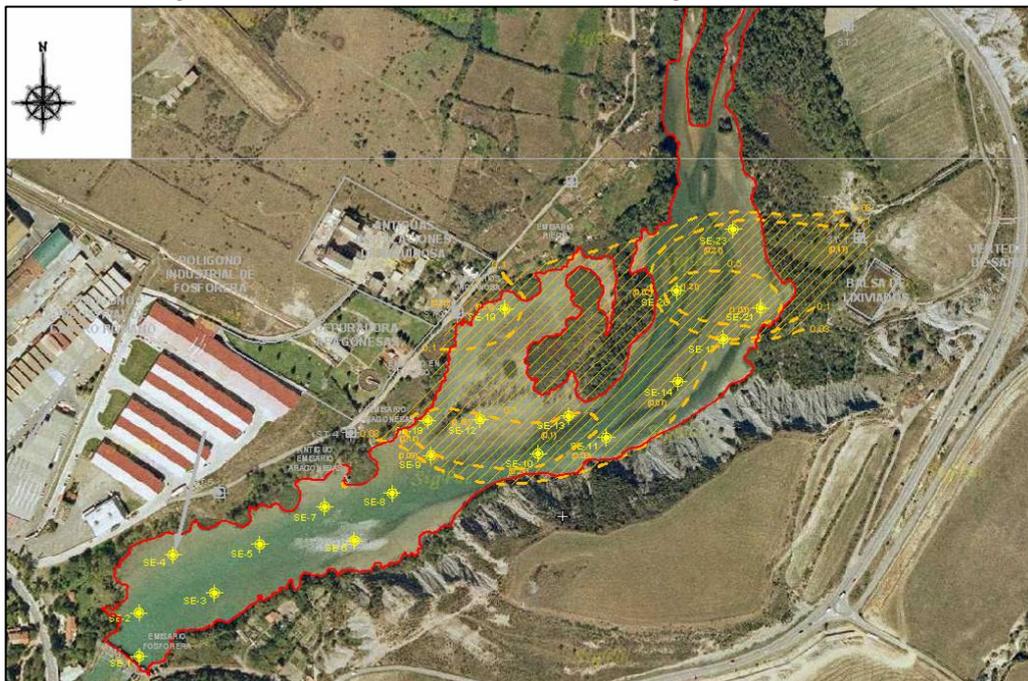
Figura 20: Distribución del clorobenceno en las gravas cuaternarias.

En lo que se refiere al otro compuesto orgánico que se ha detectado de forma más notable, - Clorobenceno (producto de degradación del HCH técnico, y utilizado en la purificación del lindano durante el proceso de producción)-, su distribución aporta información sobre el origen de la afección presente en el sustrato del embalse, en tanto en cuanto parece estar ligada especialmente a los lixiviados procedentes del vertedero de Sardas (véase en la figura adjunta la distribución de esta sustancia en las gravas cuaternarias), y en menor medida a un foco de afección situado en la zona *de Inquinosa*.

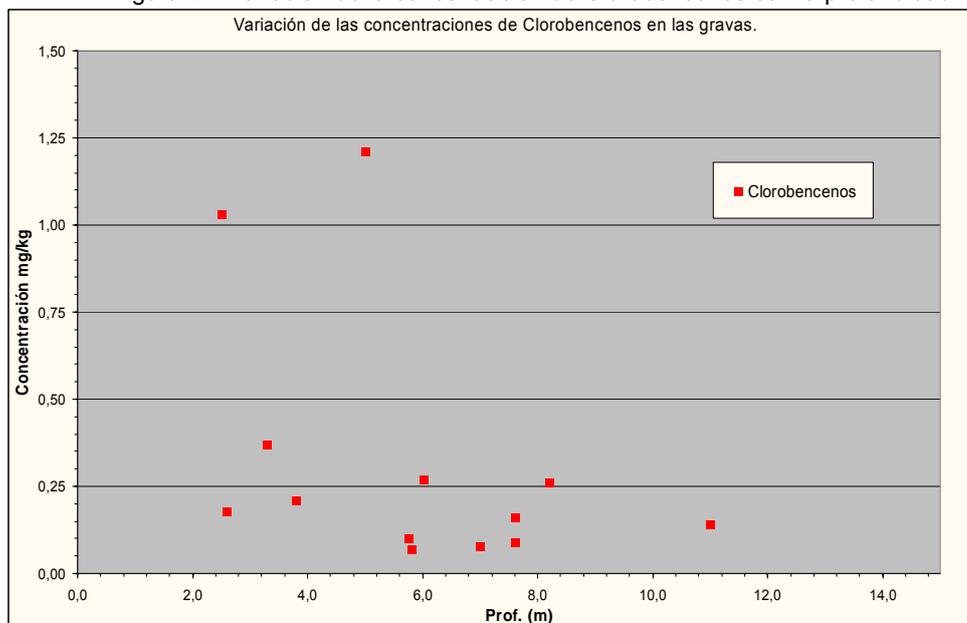
Figura 21: Variación de la concentración de Clorobencenos con la profundidad

La distribución vertical de las concentraciones de estos compuestos parece indicar que disminuyen ligeramente en profundidad.

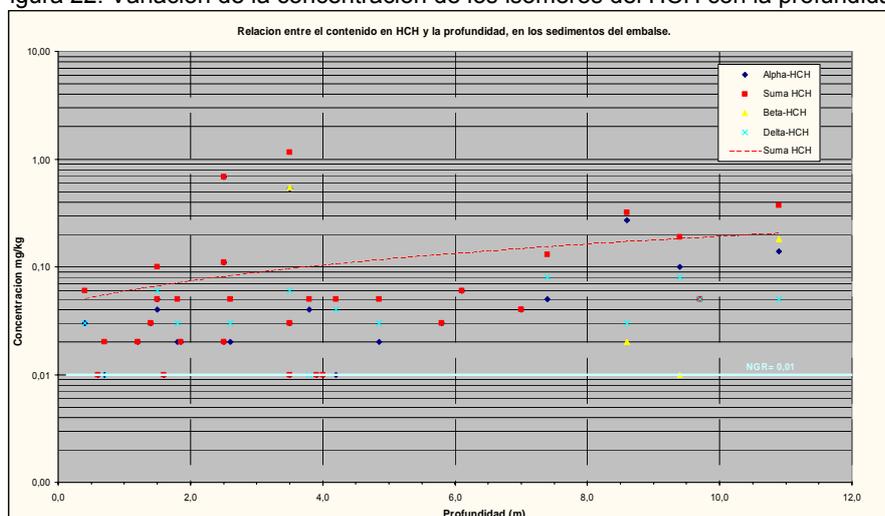
Figura 22: Variación de la concentración de los isómeros del HCH con la profundidad.

Los gráficos adjuntos recogen la variación de todas estas sustancias con la profundidad, sin que en ningún caso se observe que las concentraciones registradas estén relacionadas con este parámetro.

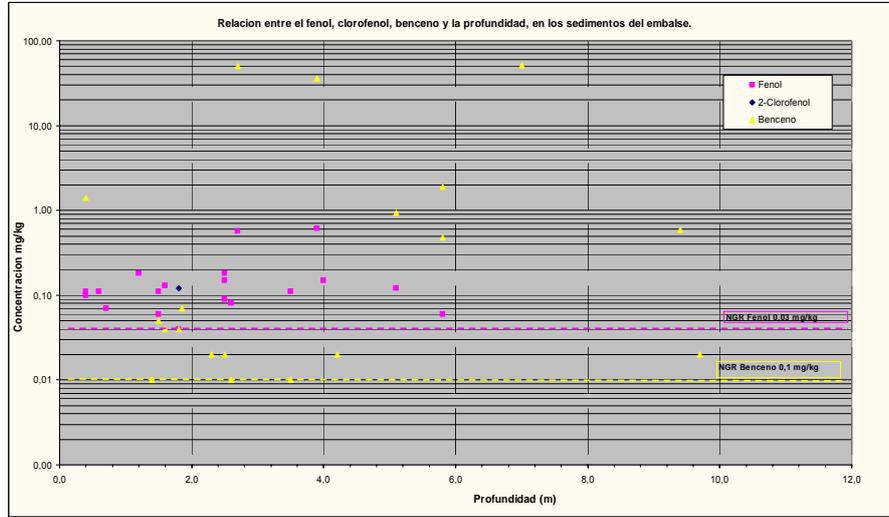
Figura 23: Variación de la concentración del benceno, fenol y clorofenol con la profundidad.

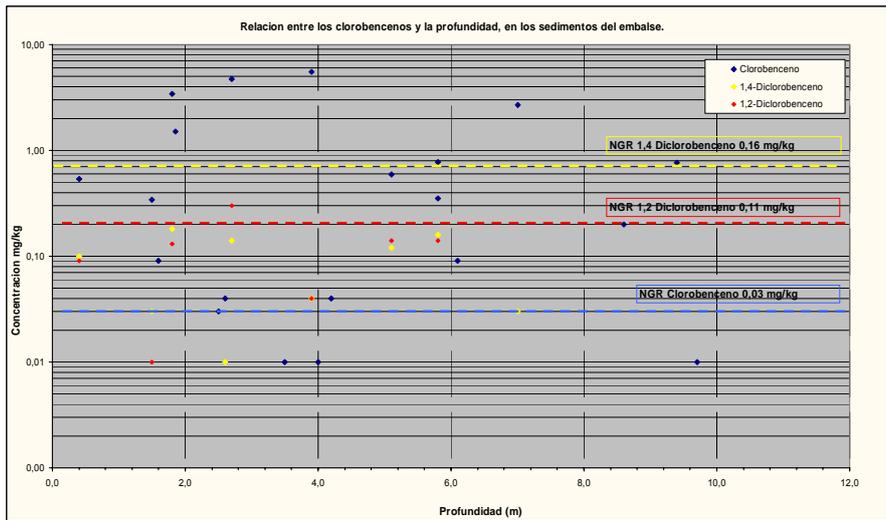
Figura 24: Variación de la concentración de los clorobencenos con la profundidad.

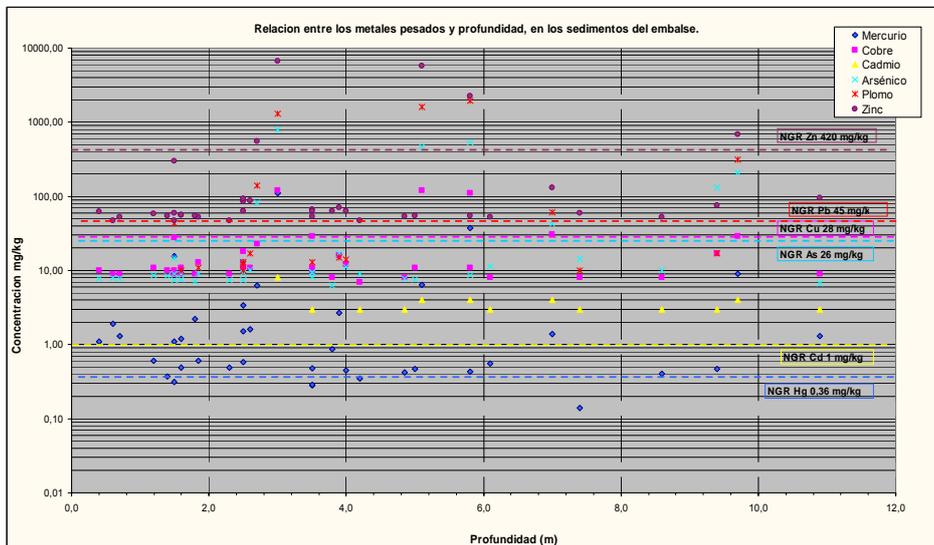
Figura 25: Variación de la concentración de metales con la profundidad.

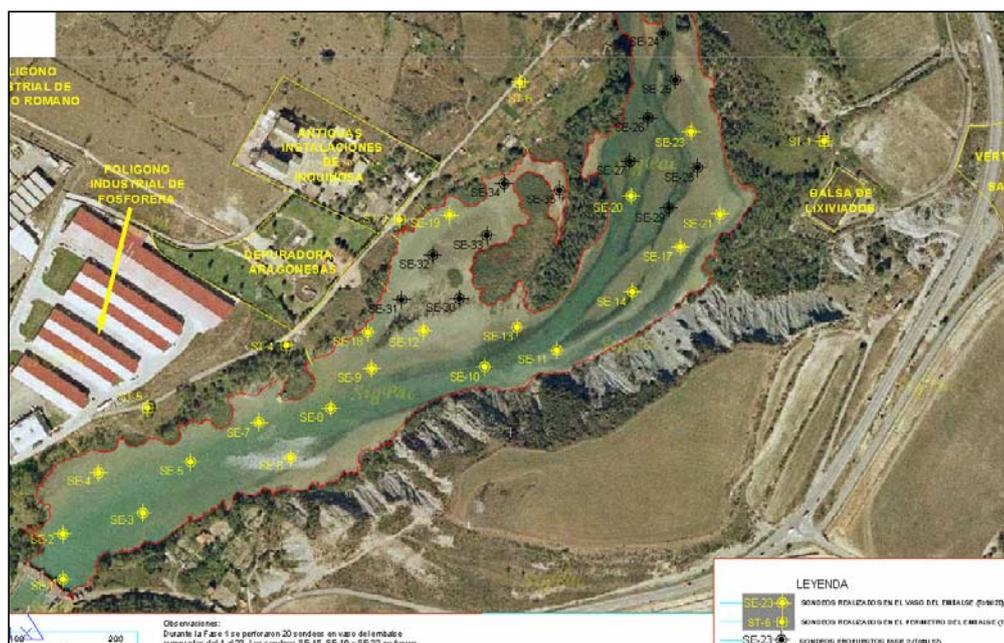
Figura 26. Localización de los sondeos ejecutados y de los sondeos propuestos

La figura adjunta muestra la situación propuesta para las investigaciones planteadas.
