## ■ 5.3 CONTROL OPERATIVO DE AGUAS SUBTERRÁNEAS. RED DE CONTROL DE CONTAMINACIONES INDUSTRIALES (RCON)

### ■ 5.3.1 INTRODUCCIÓN

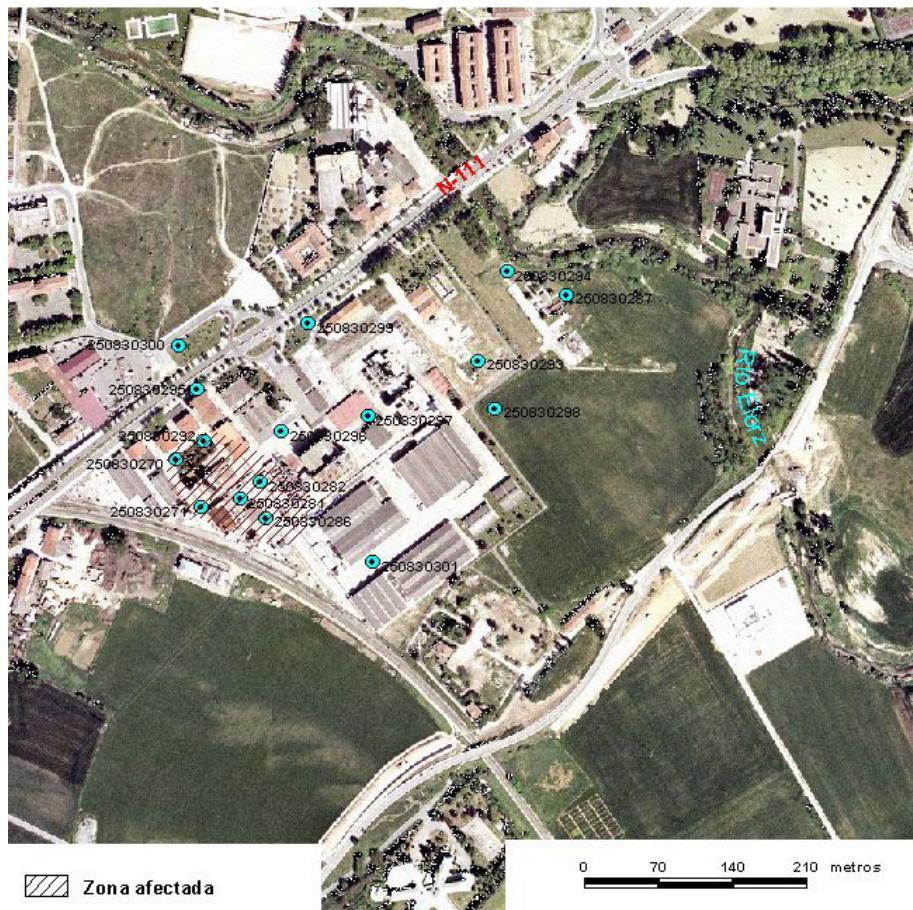
■ **FIGURA 5.3.5** SITUACIÓN DE LA ZONA CONTAMINADA Y DE LOS PIEZÓMETROS DE CONTROL. ZONA 029-01.

El foco de contaminación se localiza bajo las instalaciones de una empresa dedicada a la producción de productos químicos de muy variada índole (Figura 5.3.5). Los principales contaminantes detectados son pesticidas, compuestos orgánicos volátiles, hidrocarburos alifáticos C8-C10 y trimetilbencenos. Secundariamente existe una concentración elevada de hierro en una amplia zona de la fábrica.

El punto de agua más afectado por la contaminación sigue siendo el MW-4 (250830281). Los resultados analíticos de 2009 (tabla 5.3.2) muestran que se mantienen estables las concentraciones de los principales contaminantes detectados respecto a las últimas analíticas de 2008

La contaminación de las aguas subterráneas, a lo largo del año 2.009 se centra en una zona situada en el extremo oeste de la parcela que ocupa la empresa, tal y como puede observarse en la Figura 5.3.5.

Se prevé que durante el año 2010 la empresa responsable acometa los trabajos de caracterización adicional del emplazamiento como paso previo al diseño y aplicación del plan de actuación para la remediación de la contaminación.

La Confederación Hidrográfica continuará con el programa de seguimiento de esta contaminación con objeto de monitorizar la zona contaminada.

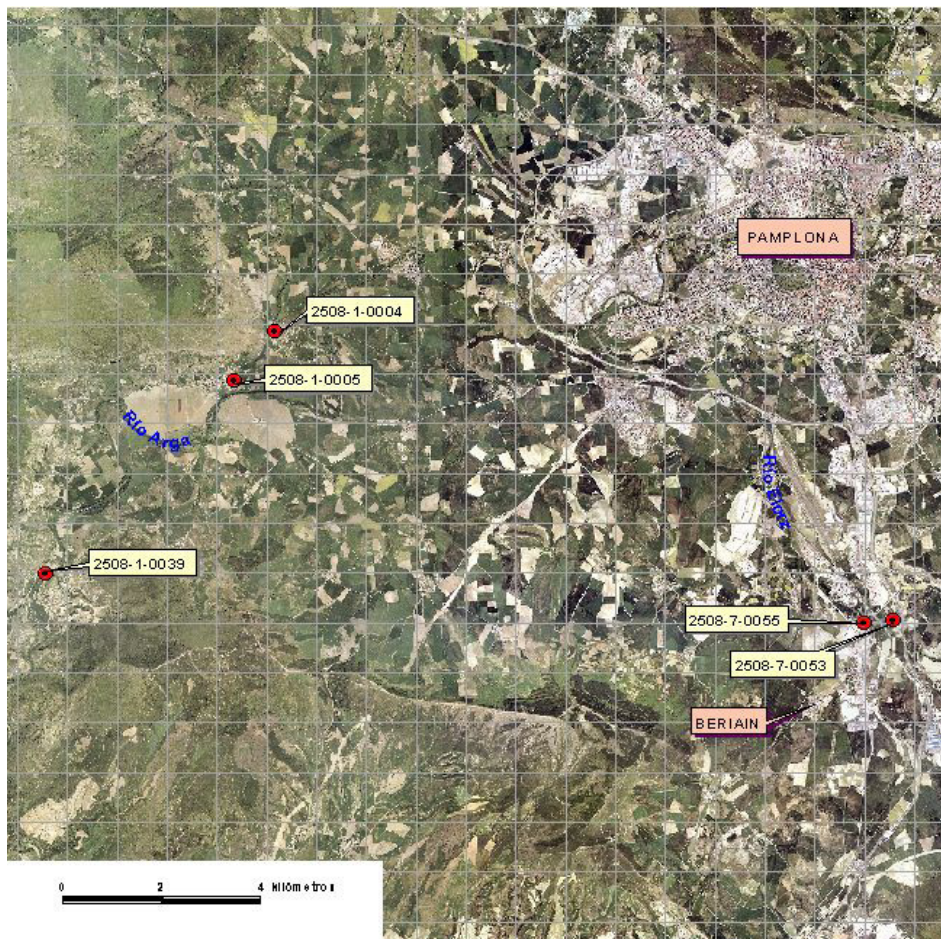
■ FIGURA 5.3.6 SITUACIÓN DEL ÁREA DE INFLUENCIA. ZONA 029-02.

La zona afectada por la contaminación se localiza en los TTMM de Beriain-Salinas y Galarz, así como en términos municipales más lejanos (Belascoain, Etxauri y Olza), donde se encuentran los manantiales afectados por la salinización, en las inmediaciones del río Arga (Figura 5.3.6).

Se trata de una contaminación por aguas salinas originada por el vertido en sondeos profundos de las salmueras generadas por el lixiviado de escombreras mineras y por una planta de producción de sal común que aprovecha las citadas escombreras.

Durante el año 2009 los tres manantiales afectados presentan importantes concentraciones de cloruros que oscilan entre los 3.500 y 6.000 mg/l. Lógicamente estas concentraciones son anormalmente elevadas y atribuibles a los más de 40 años en que se viene produciendo la inyección de salmueras, a más de 1.000 metros de profundidad. Este hecho se pone de manifiesto en la evolución de la concentración de este ion en los manantiales, que muestra un aumento creciente hasta el año 1.995 para, a partir de ese momento, mantener una cierta estabilidad en las concentraciones antes mencionadas o una ligera tendencia a la baja, que se puede correlacionar con un descenso importante en el volumen de vertido profundo de salmueras.

Como ya se ha comentado anteriormente, en la actualidad se están realizando varios estudios que permitirán evaluar la extensión y magnitud de la contaminación en las aguas subterráneas, tanto en lo que se refiere a los acuíferos profundos que drenan a través de manantiales en zonas alejadas, como en acuíferos de carácter aluvial sobre los que se ubican las escombreras que en estos momentos están siendo reaprovechadas. El objetivo es establecer la incidencia de la reducción del volumen de salmuera vertido en los últimos años en el nivel de salinización de los drenajes naturales. Igualmente, se pretende controlar la existencia de otros acuíferos contaminados o en riesgo de estarlo al objeto de que la empresa tome las medidas preventivas más adecuadas.

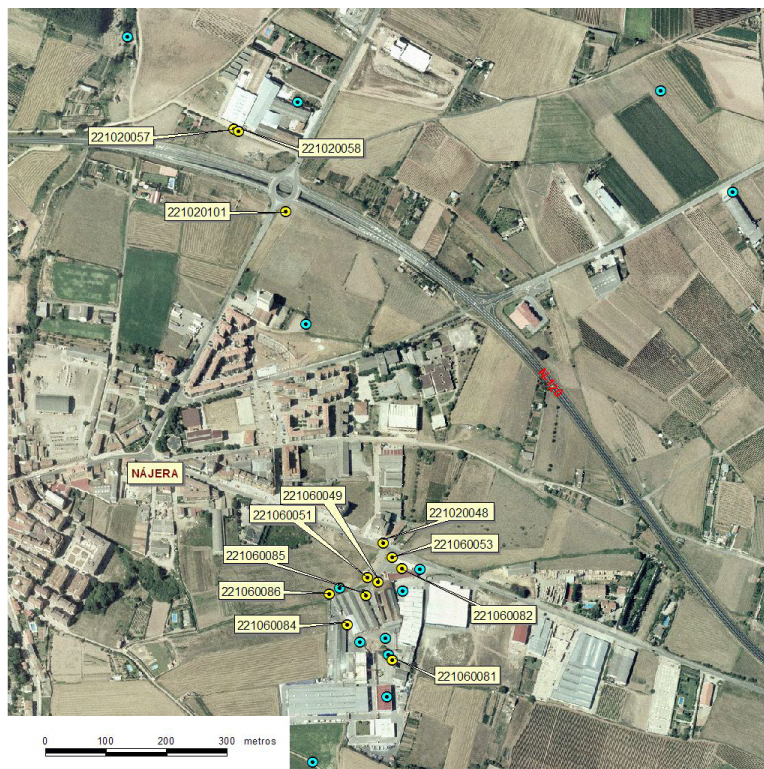
■ FIGURA 5.3.10 SITUACIÓN DEL ÁREA DE INFLUENCIA. ZONA 047-01.

Se trata de una contaminación por trimetilbencenos (TMBs) y BTEX cuyo origen está en un disolvente industrial denominado “White Spirit” utilizado en el proceso productivo de la empresa responsable.

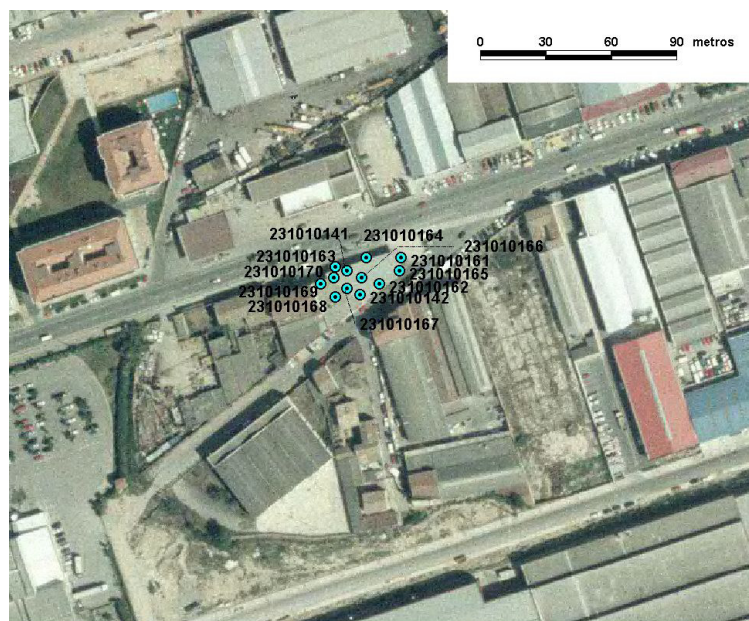
■ FIGURA 5.3.12 SITUACIÓN DE LA ZONA CONTAMINADA. ZONA 048-01.

Se trata fundamentalmente de una afección por hidrocarburos, BTEX y MTBE, y otros productos tales como estireno, ajenos a la actividad propia de una estación de servicio.

La empresa responsable ha continuado con los trabajos de remediación en el emplazamiento mediante un sistema de bombeo mejorado con vacío y completado con la infiltración mediante un equipo de extracción multifase.

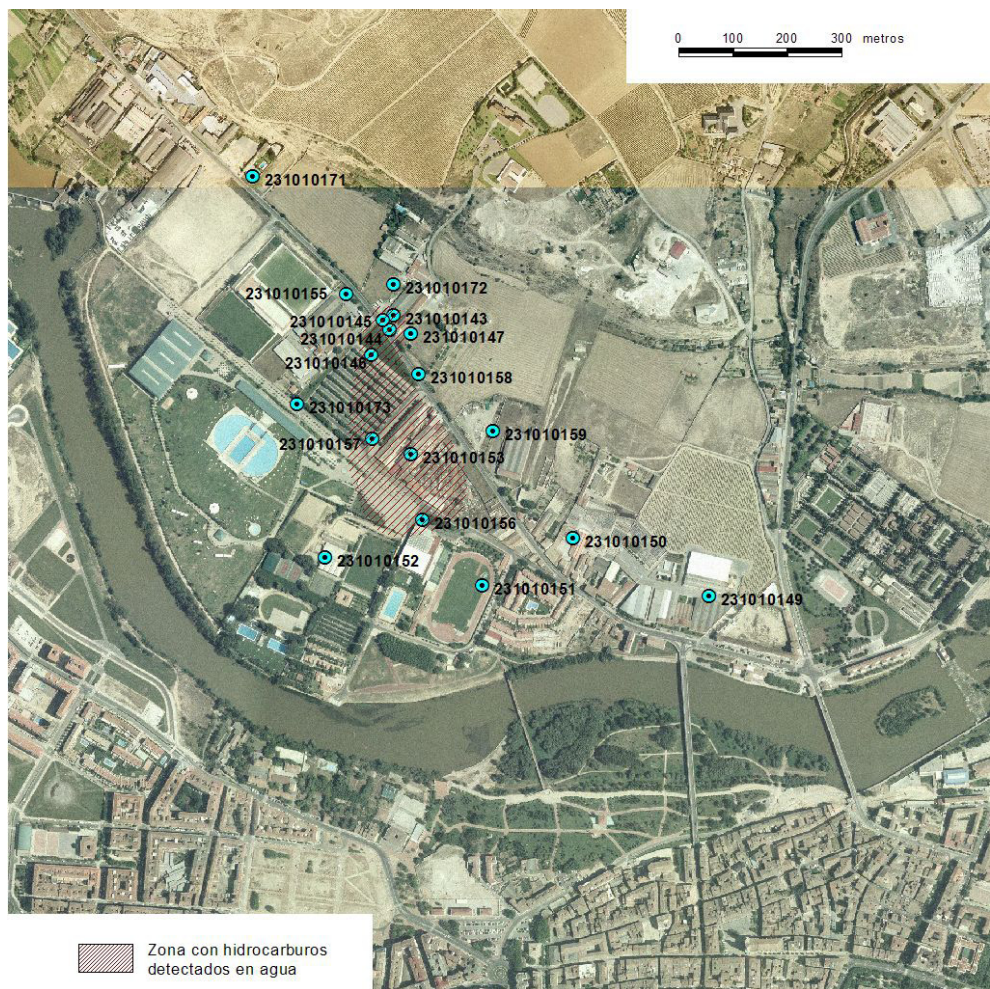
■ **FIGURA 5.3.13** SITUACIÓN DEL ÁREA DE INFLUENCIA. ZONA 048-02.

Se trata de una contaminación por hidrocarburos, en la que domina la fase pesada (gasoil, fuel-oil o aceites), derivada de la actividad industrial que desarrollaba la empresa que ocupaba el solar.

La empresa responsable de la contaminación ha iniciado los trabajos de caracterización del emplazamiento recogidos en el plan de actuaciones aprobado por la CHE.

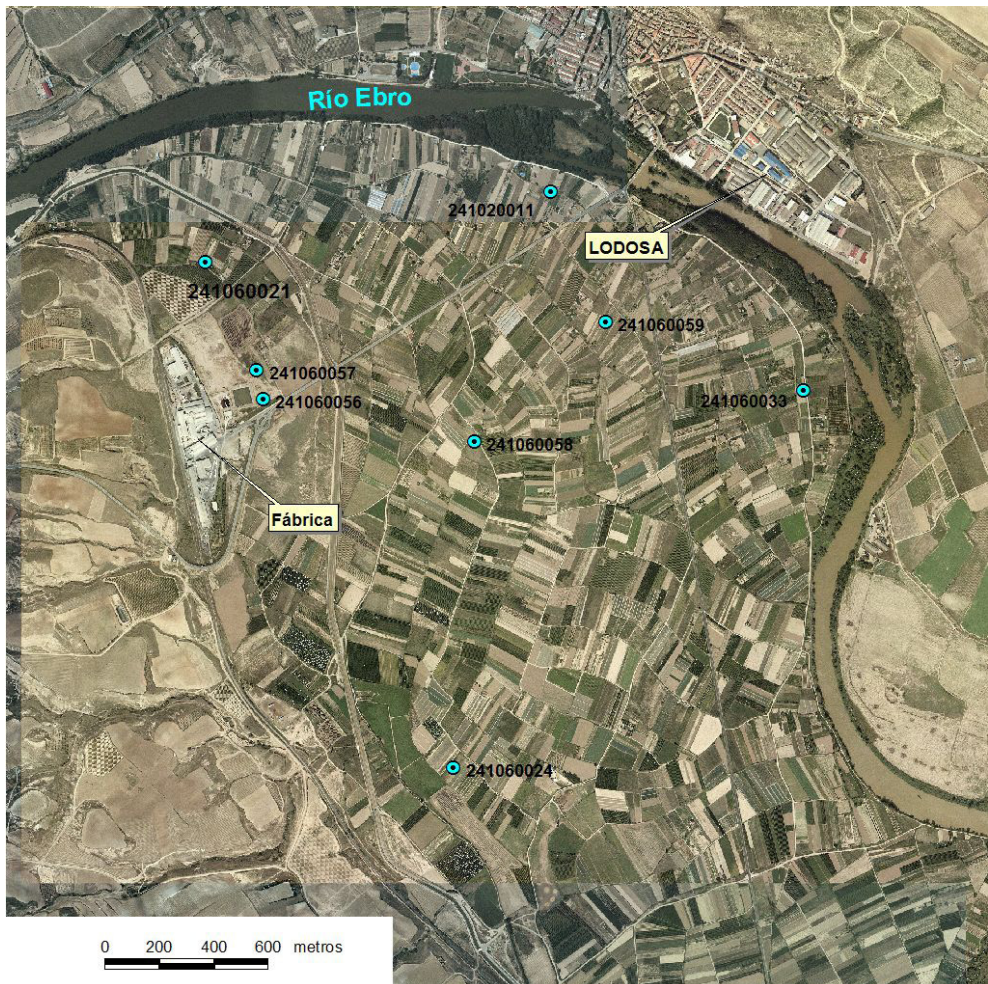
■ FIGURA 5.3.14 SITUACIÓN DEL ÁREA DE INFLUENCIA. ZONA 049-01.

Se trata de una contaminación por metales cuyo foco se localizaba en una escombrera de escorias situada en los terrenos de una empresa industrial química, ubicada en las inmediaciones de la localidad de Lodosa (Navarra).

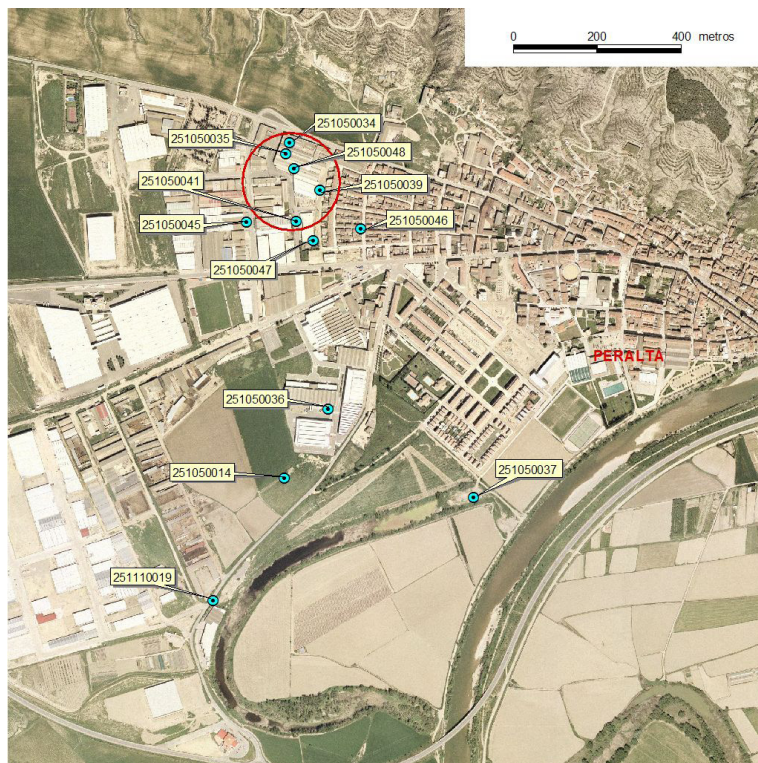
■ **FIGURA 5.3.15** SITUACIÓN DEL ÁREA DE INFLUENCIA. ZONA 049-02.

Se trata de una contaminación por tricloroetileno (TCE) y percloroetileno (PCE) originada por la actividad de una empresa que utilizaba estos productos como disolventes industriales en su proceso productivo.

Durante el año 2009 la empresa responsable ha continuado con los trabajos experimentales de remediación iniciados a finales de 2008, consistentes en la oxidación de los contaminantes mediante persulfato sódico. Además, se han construido 3 nuevos piezómetros de control fuera de las instalaciones y se ha continuado con el programa de toma de muestras.

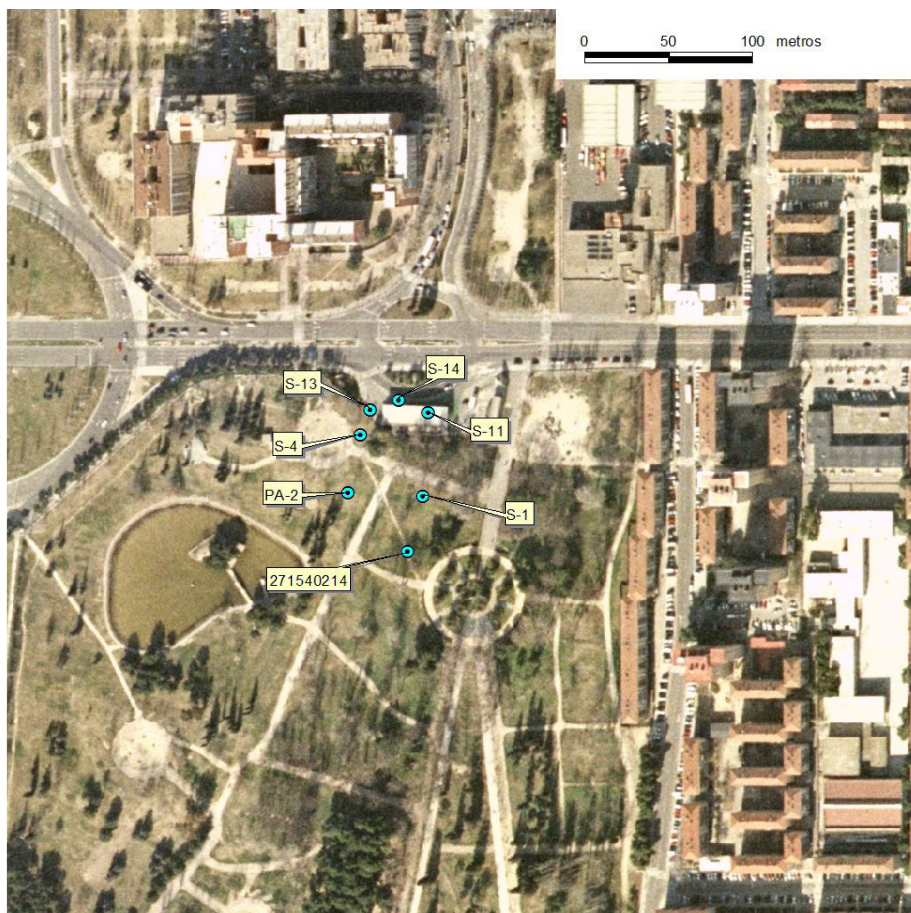
■ **FIGURA 5.3.17** SITUACIÓN DE LA ZONA AFECTADA Y DE LOS PIEZÓMETROS DE CONTROL. ZONA 058-01.

Se trata de una contaminación por gasolina (86%) y gasoil (14%), detectándose fase libre de estos compuestos hasta el año 2008 en los piezómetros existentes dentro del área de la propia E.S.

Se prevé que se retomen los trabajos de remediación activa en el emplazamiento con el objetivo de eliminar el foco activo de contaminación localizado bajo las instalaciones de la E.S., y de acelerar la degradación de los contaminantes existentes en otras zonas.

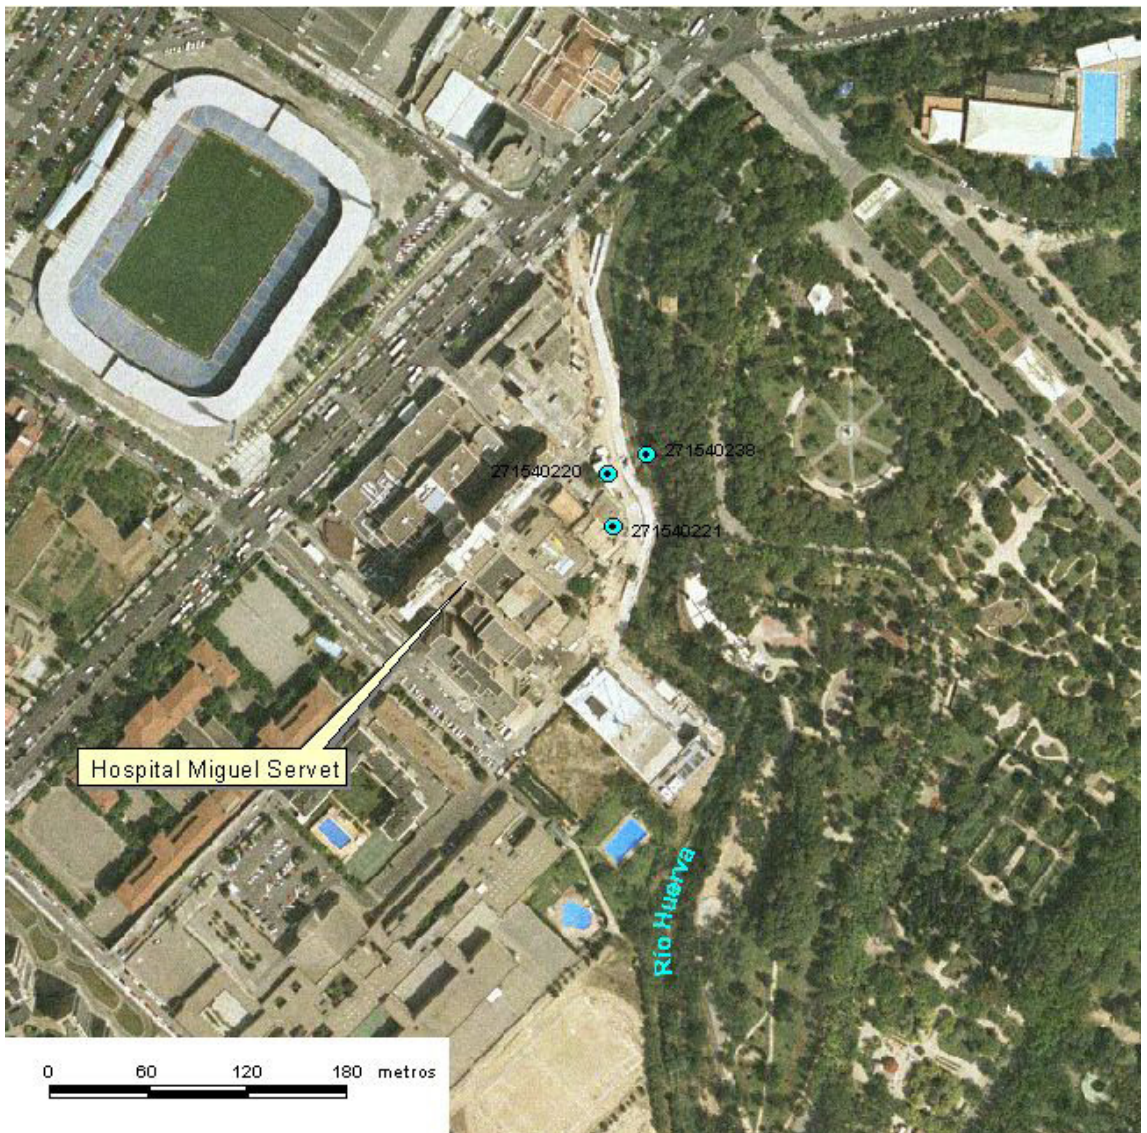
■ FIGURA 5.3.19 SITUACIÓN DE LA ZONA CONTAMINADA. ZONA 058-02.

El foco de contaminación se localiza bajo los tanques de combustible, que abastecen al sistema de climatización, y otros sistemas de uno de los principales hospitales públicos de Zaragoza (Figura 5.3.19).

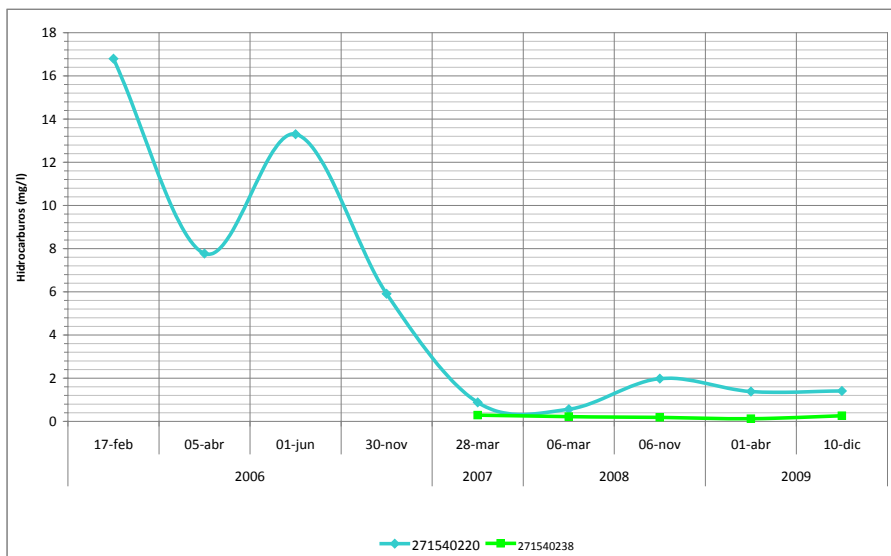
■ **FIGURA 5.3.20** EVOLUCIÓN DE LA CONCENTRACIÓN DE HIDROCARBUROS EN VARIOS PUNTOS DE CONTROL. ZONA 058-02

Tal y como puede observarse en el gráfico de la Figura 5.3.20, la concentración de hidrocarburos varía a lo largo del tiempo, sufriendo repuntes probablemente asociados a las variaciones del nivel piezométrico en relación con los periodos de mayor recarga, e incluso pueden estar asociados a otros temas técnicos. En general, puede decirse que la tendencia es claramente a la baja, si bien no son descartables repuntes momentáneos.

No se prevé la realización de más actuaciones en tanto en cuanto la contaminación esté controlada en los términos actuales.

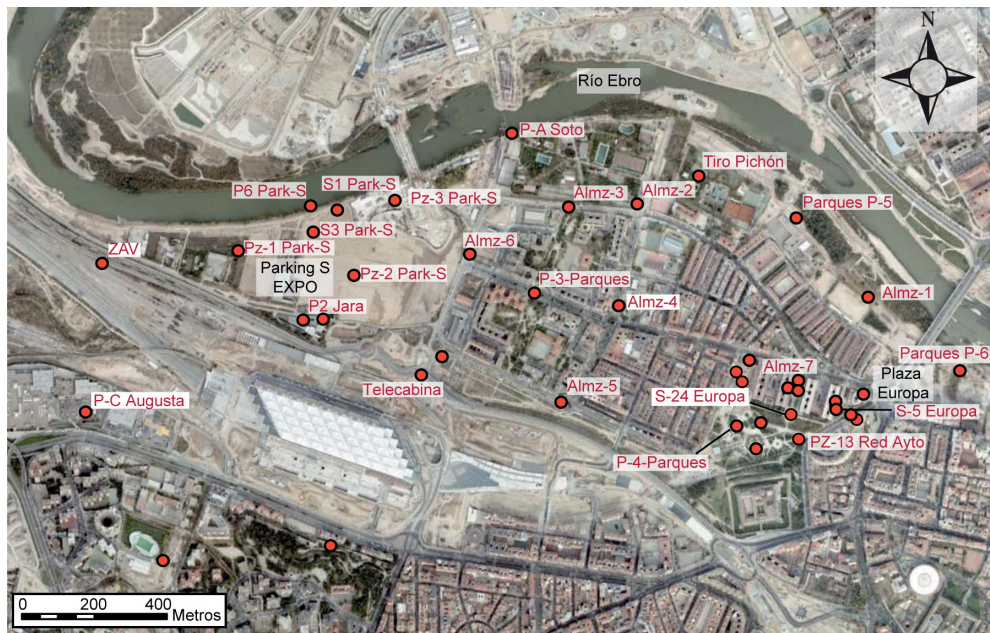
■ **FIGURA 5.3.21** SITUACIÓN DEL ÁREA DE INFLUENCIA. ZONA 058-03.

La contaminación se localiza en el antiguo Barrio de La Química (hoy La Almozara) en Zaragoza (Figura 5.3.21). Los focos de contaminación identificados se corresponden con las escorias ácidas depositadas por una empresa hoy inexistente y presentan una distribución irregular por toda la zona afectada. Los focos originalmente identificados se localizan junto a la Plaza Europa y el parking Sur de la Expo, aunque estudios recientes evidencian la existencia de otros focos dispersos por la zona.

La empresa responsable de solventar los vicios constructivos de un edificio en la Plaza Europa ha construido un muro pantalla impermeable para aislar el edificio de las aguas ácidas existentes en el subsuelo junto con una serie de piezómetros de control a ambos lados del muro para realizar los correspondientes muestreos y analíticas.

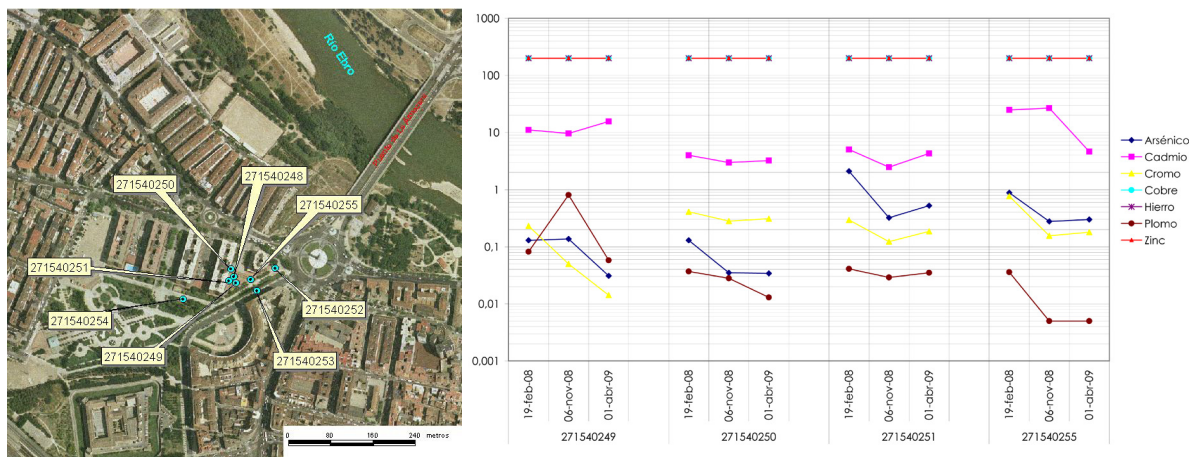
**FIGURA 5.3.22** CONCENTRACIONES DE PRODUCTOS CONTAMINANTES (EN mg/l) EN VARIOS PUNTOS DE CONTROL DE LA ZONA DE LA PLAZA EUROPA. ZONA 058-03.

Dado que no se realiza ninguna actuación de descontaminación en estos momentos, la contaminación se mantendrá estable en valores similares, y con sus correspondientes repuntes y disminuciones en función de la recarga y el estado piezométrico, siempre y cuando no se realicen actuaciones que puedan alterar al régimen hidrogeológico.

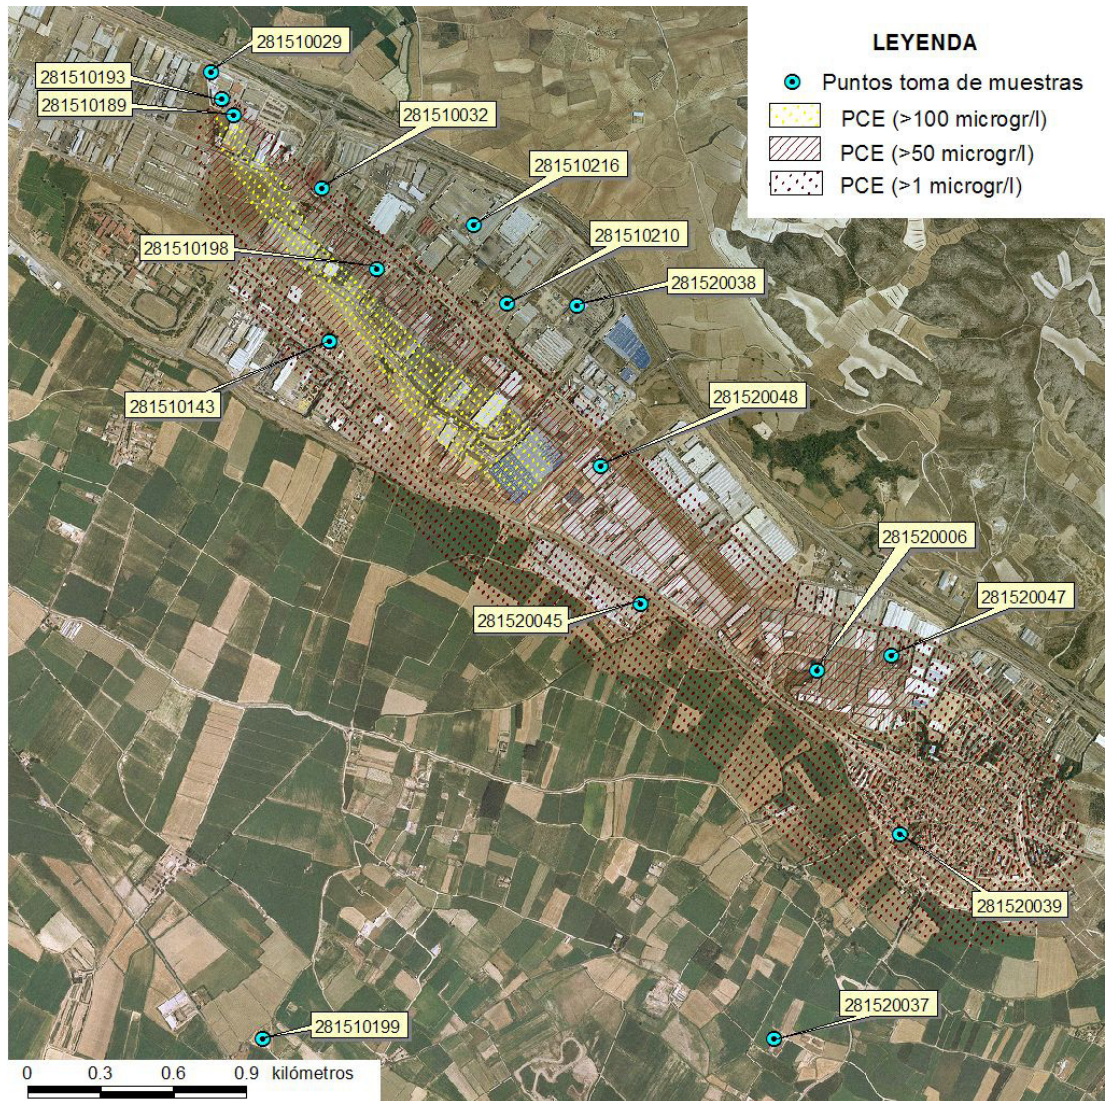
■ **FIGURA 5.3.23** SITUACIÓN DE LA ZONA CONTAMINADA, SONDEOS DE CONTROL Y EXTENSIÓN DE LA PLUMA DE CONTAMINANTES. ZONA 058-04.

El foco de contaminación se localiza bajo las instalaciones de una industria situada en el Polígono Industrial Malpica (Zaragoza) (Figura 5.3.23). Se trata de una contaminación producida por VOCs organoclorados utilizados como disolventes industriales.

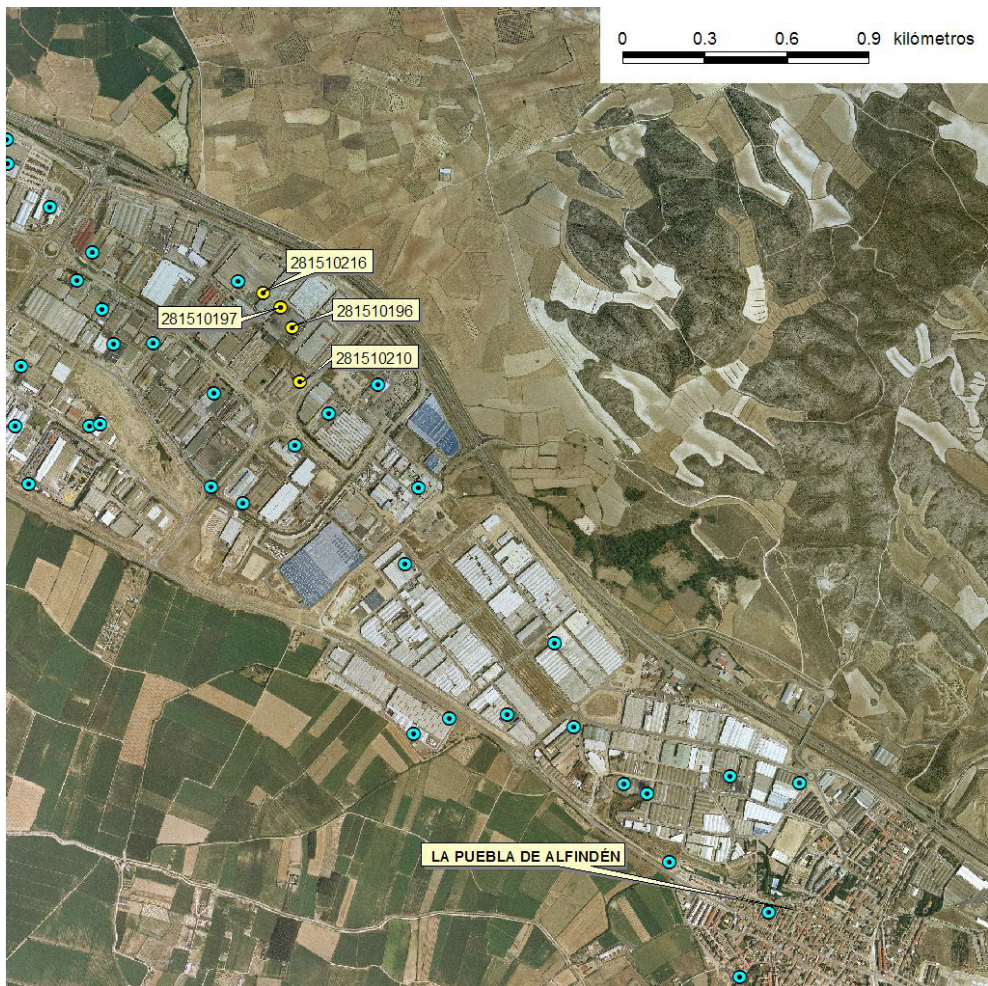
■ **FIGURA 5.3.26** SITUACIÓN DE LA ZONA CONTAMINADA Y DE LOS SONDEOS DE CONTROL. ZONA 058-06.

El foco de contaminación se localiza bajo las instalaciones de una industria situada en el Polígono Industrial Malpica (Zaragoza) (Figura 5.3.26). Se trata de una contaminación por hidrocarburos (gasóleo), originada por la actividad industrial en la zona.

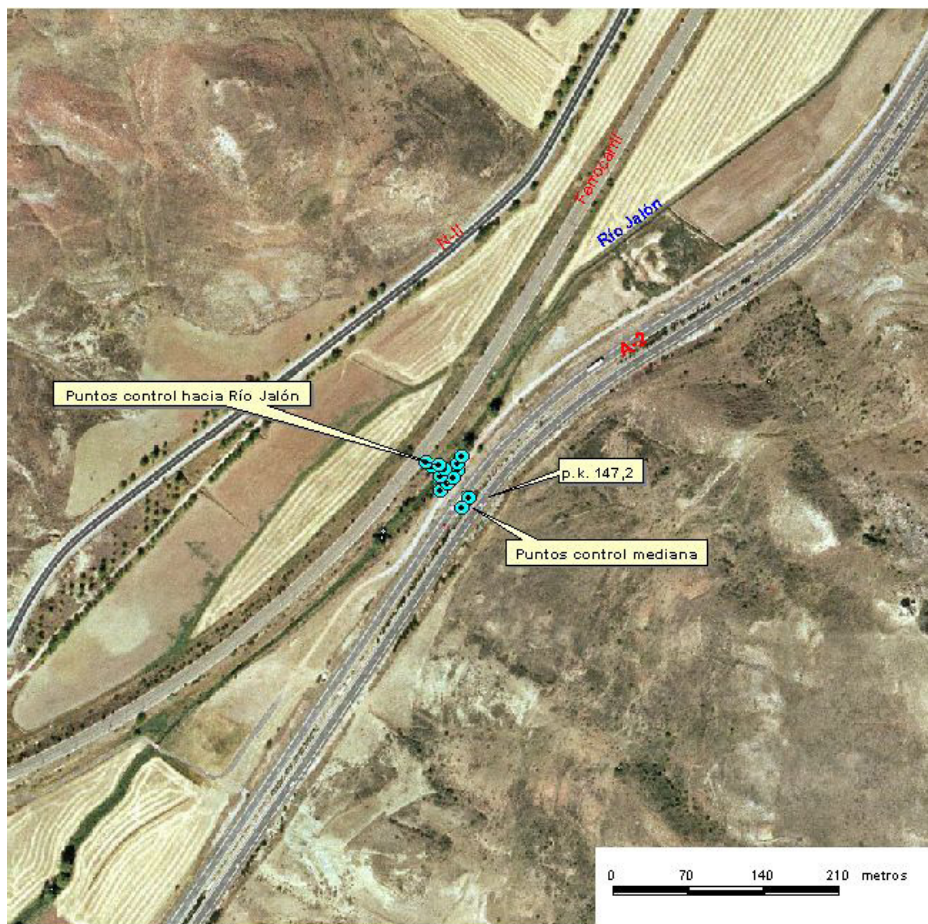
■ FIGURA 5.3.29 SITUACIÓN DEL ÁREA DE INFLUENCIA. ZONA 086-01.

La contaminación, fundamentalmente por xilenos, de las aguas subterráneas se localiza en la margen derecha del aluvial del Jalón, aguas arriba de Medinaceli (Soria) (Figura 5.3.29). Este proceso de contaminación fue debido a un vertido accidental de xileno causado por el siniestro de un camión cisterna, permaneciendo en estos momentos una contaminación residual en las aguas subterráneas.

La empresa responsable de la contaminación ha realizado una caracterización adicional del emplazamiento a partir de la construcción de varios piezómetros. Los resultados de esta caracterización han modificado el modelo conceptual de funcionamiento del sistema, lo que ha llevado a una modificación en la estrategia y objetivos de descontaminación a partir de un nuevo plan de remediación aprobado por la Confederación Hidrográfica.

Durante la segunda mitad del año se ha iniciado una nueva fase en el proceso de descontaminación consistente en forzar la movilización del contaminante mediante la reinyección de agua dulce y el bombeo y tratamiento del agua, y en la aplicación, en determinadas zonas, de una solución acuosa de microorganismos enriquecida con nutrientes para favorecer la degradación del contaminante. Se ha continuado e incrementado los controles analíticos sobre las aguas superficiales y subterráneas.

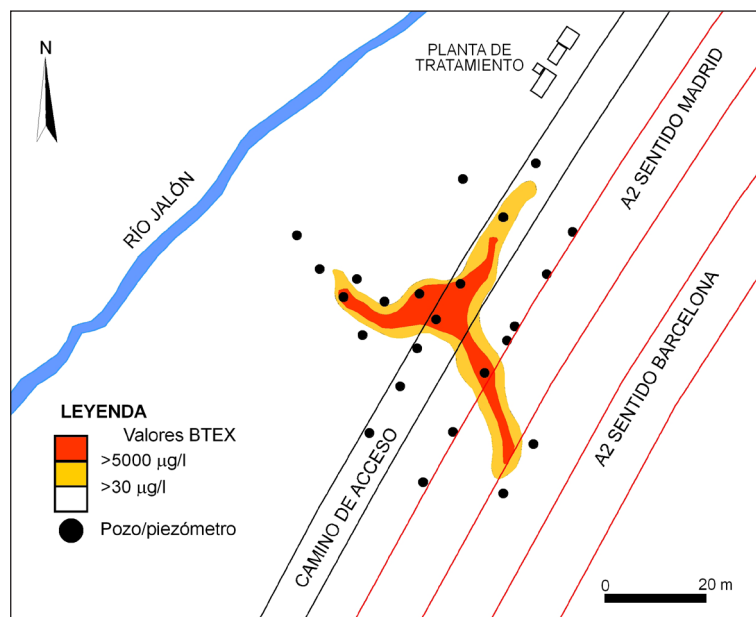
■ **FIGURA 5.3.30** EXTENSIÓN DE LA CONTAMINACIÓN EN SEPTIEMBRE DE 2009. ZONA 086-01.

Atendiendo a las actuaciones realizadas hasta la actualidad y teniendo en cuenta la magnitud de la fuente contaminante y la inmediatez de la intervención, es previsible que a medio plazo, el problema generado desaparezca.

Se prevé que durante el año 2010 se continúen con las actuaciones de descontaminación activa previstas en el plan de remediación, que se mantendrán hasta que se alcancen los objetivos de descontaminación fijados.

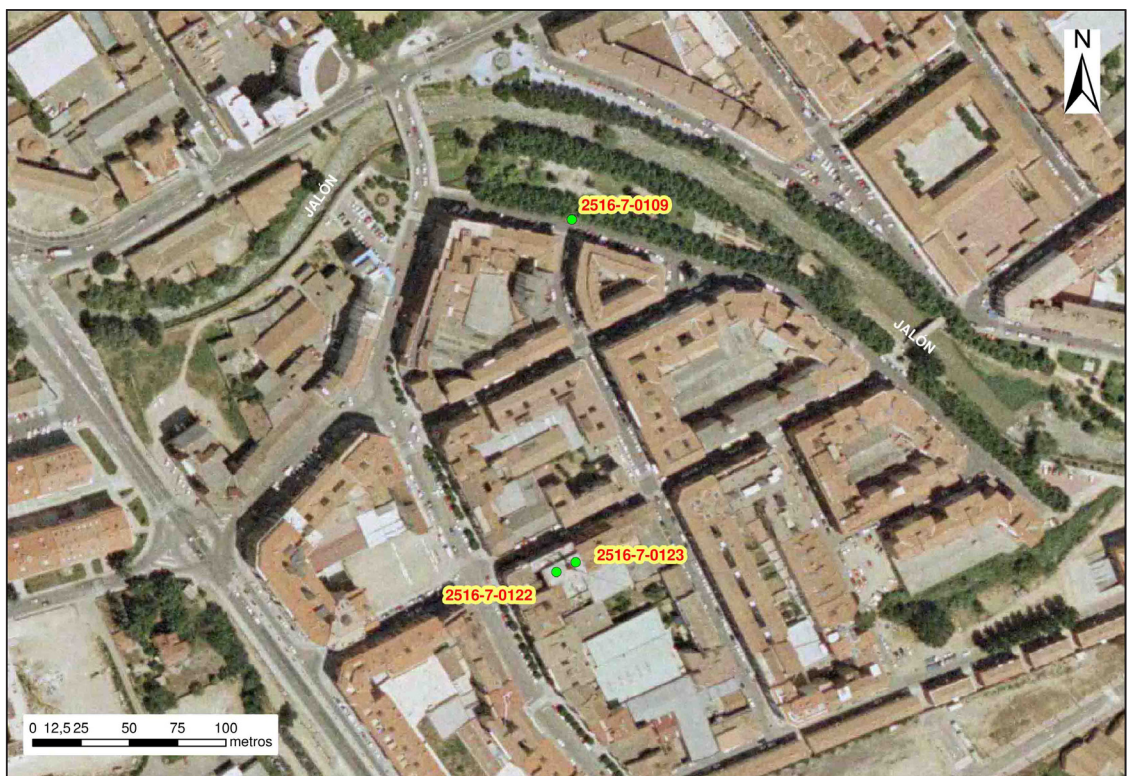
■ FIGURA 5.3.31 SITUACIÓN DEL ÁREA DE INFLUENCIA. ZONA 086-02.

El foco de contaminación por gasoil se localiza en un depósito de gasoil para calefacción localizado en el casco urbano de Calatayud (Zaragoza) (Figura 5.3.31).

En agosto de 2008 se recibió una denuncia realizada por un particular ante el Seprona de Calatayud alertando de la existencia de filtraciones de hidrocarburos en un garaje subterráneo y de la presencia de gasoil en fase libre en el pozo de drenaje de esa misma dependencia.

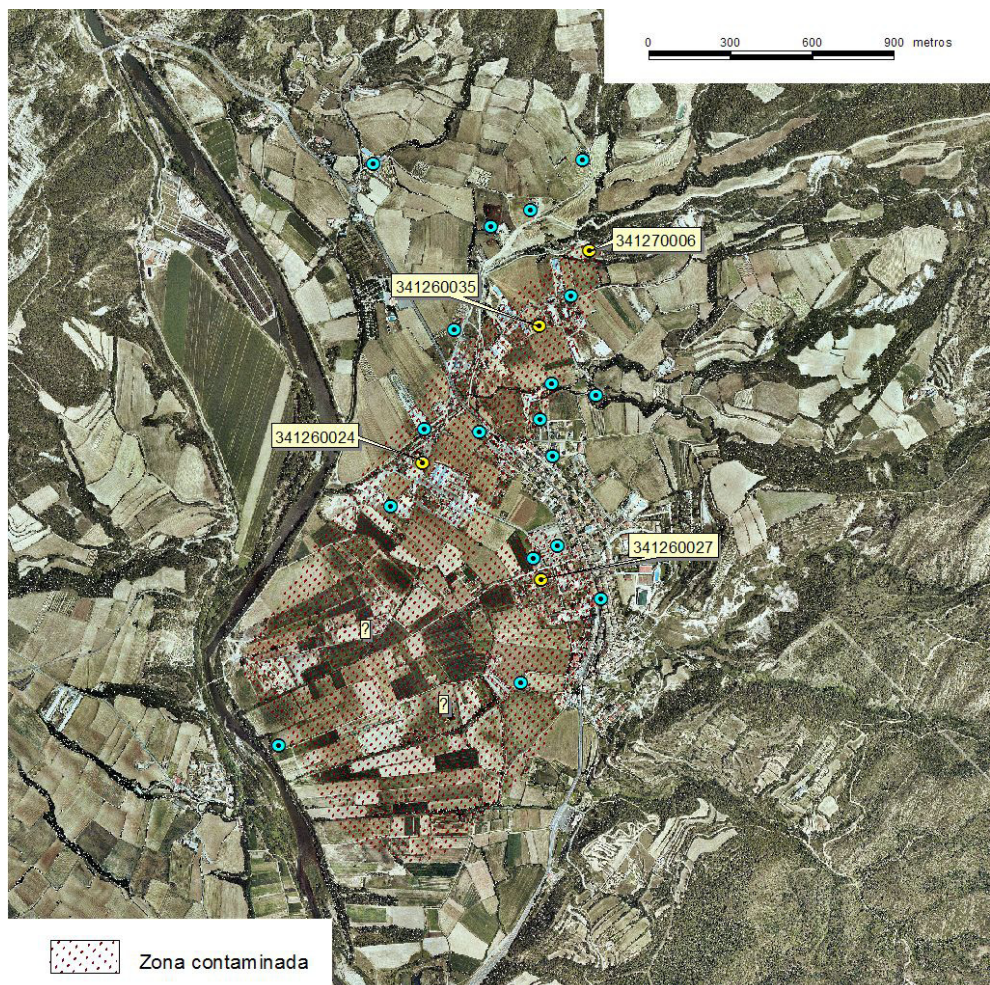
■ **FIGURA 5.3.32** SITUACIÓN DEL ÁREA DE INFLUENCIA DE LA CONTAMINACIÓN. ZONA I06-01.

En la Figura 5.3.33 se puede observar las concentraciones actuales de los puntos de control de la contaminación así como su evolución. Se observa una clara tendencia al descenso en algunos de los puntos de control aunque se mantienen concentraciones elevadas de contaminantes en algunos de ellos.
