## Demarcación Hidrográfica del EBRO

### REVISIÓN Y ACTUALIZACIÓN DE LA EVALUACIÓN PRELIMINAR DEL RIESGO DE INUNDACIÓN. 3º CICLO

#### ANEXO 1.- FICHAS DE LOS TRAMOS ARPSI

Nombre del ARPSI	Código del ARPSI	Nº de tramos ARPSI	Longitud total (km)
03.-Ebro-Logroño-Castejón	ES091_ARPS_LEB	14	63,43

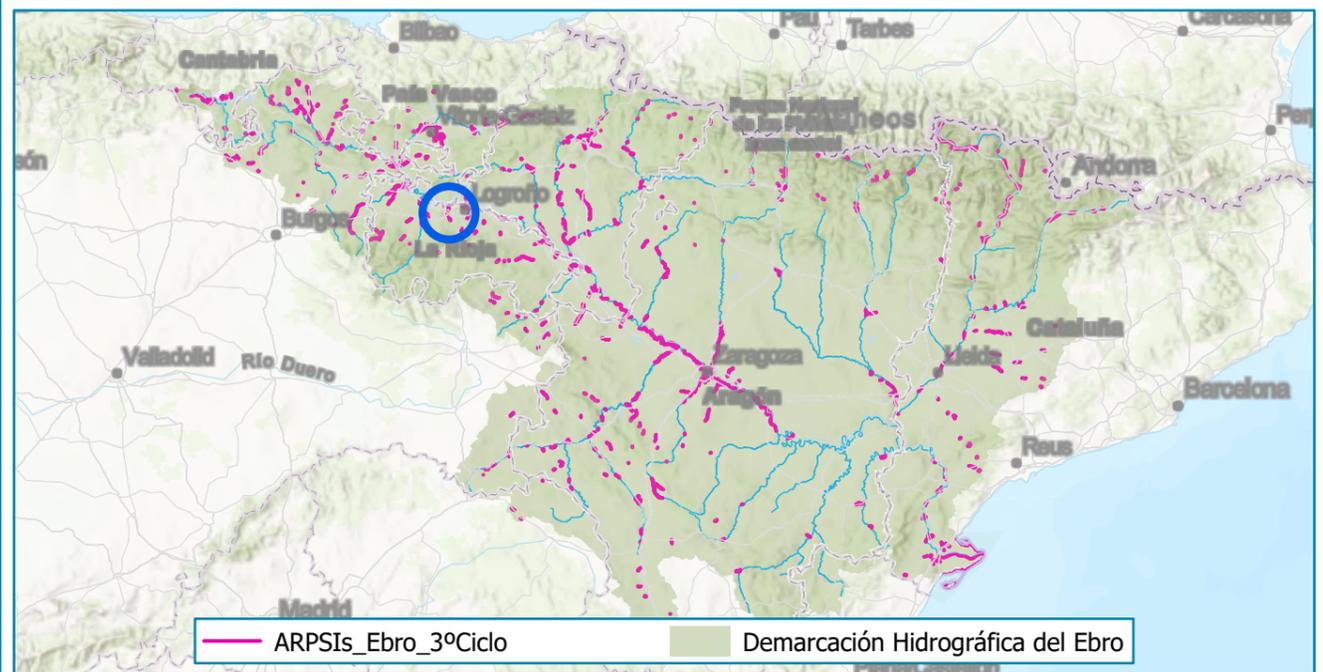
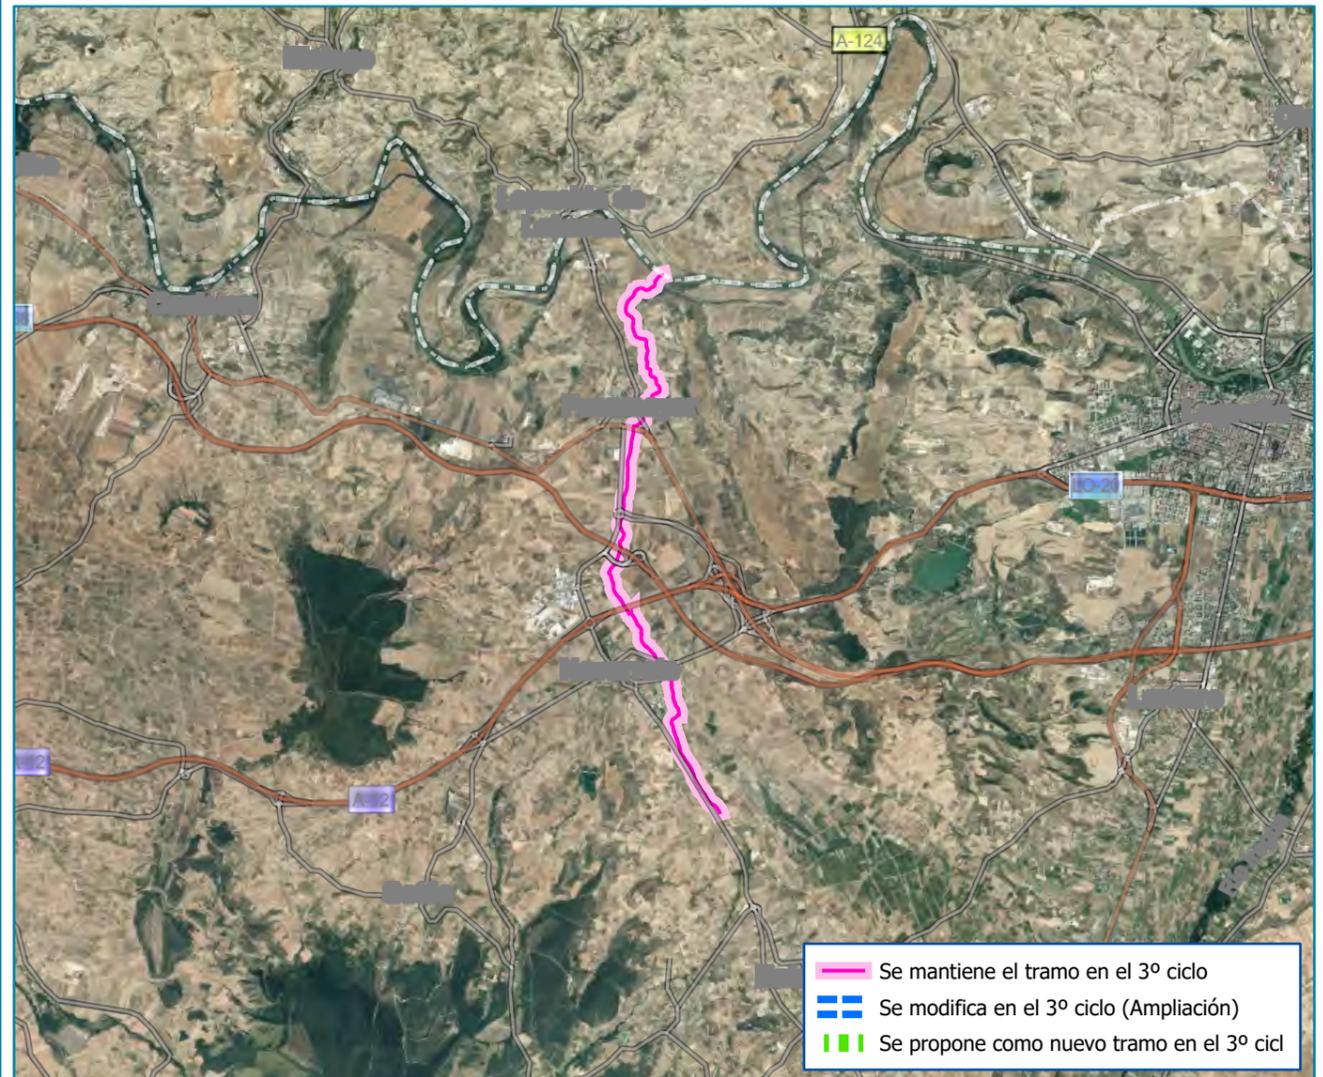
## PLANO DE SITUACIÓN DEL TRAMO ARPSI

Longitud final del tramo ARPSI (Km)	9.88
Nuevos municipios	-
Nuevas masas de agua de la DMA	-
Nuevos cauces	-

**Se mantiene el tramo en el 3º ciclo**

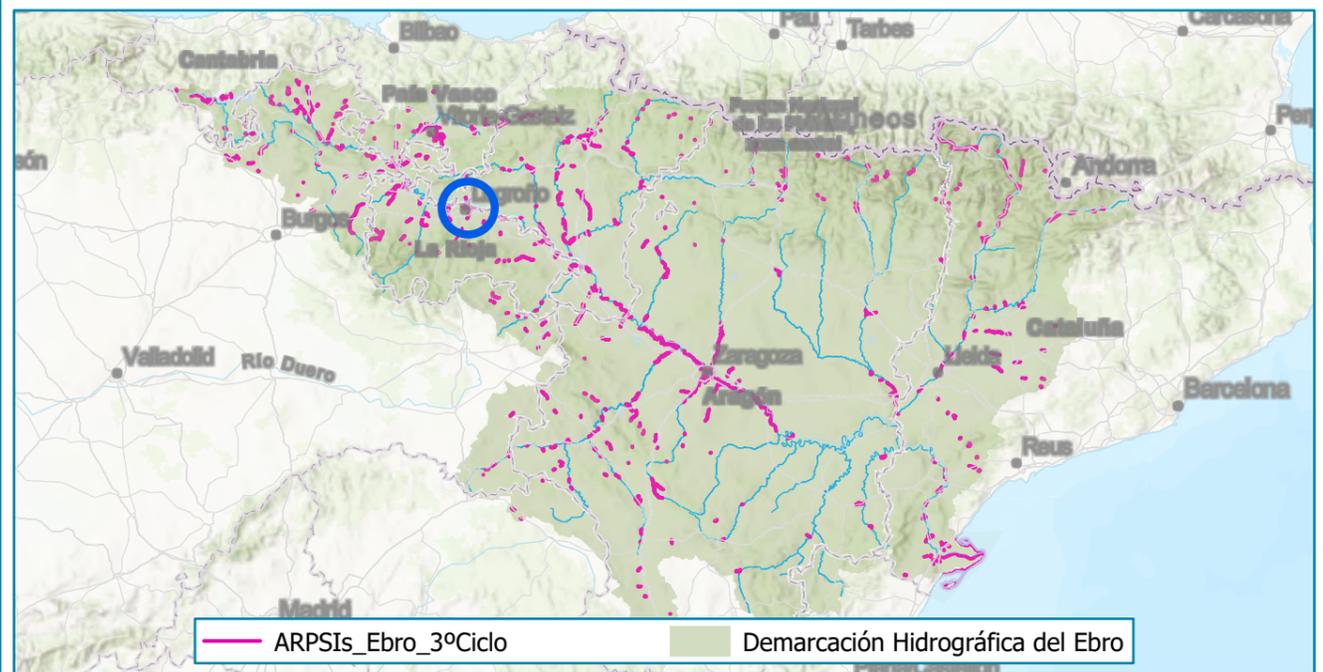
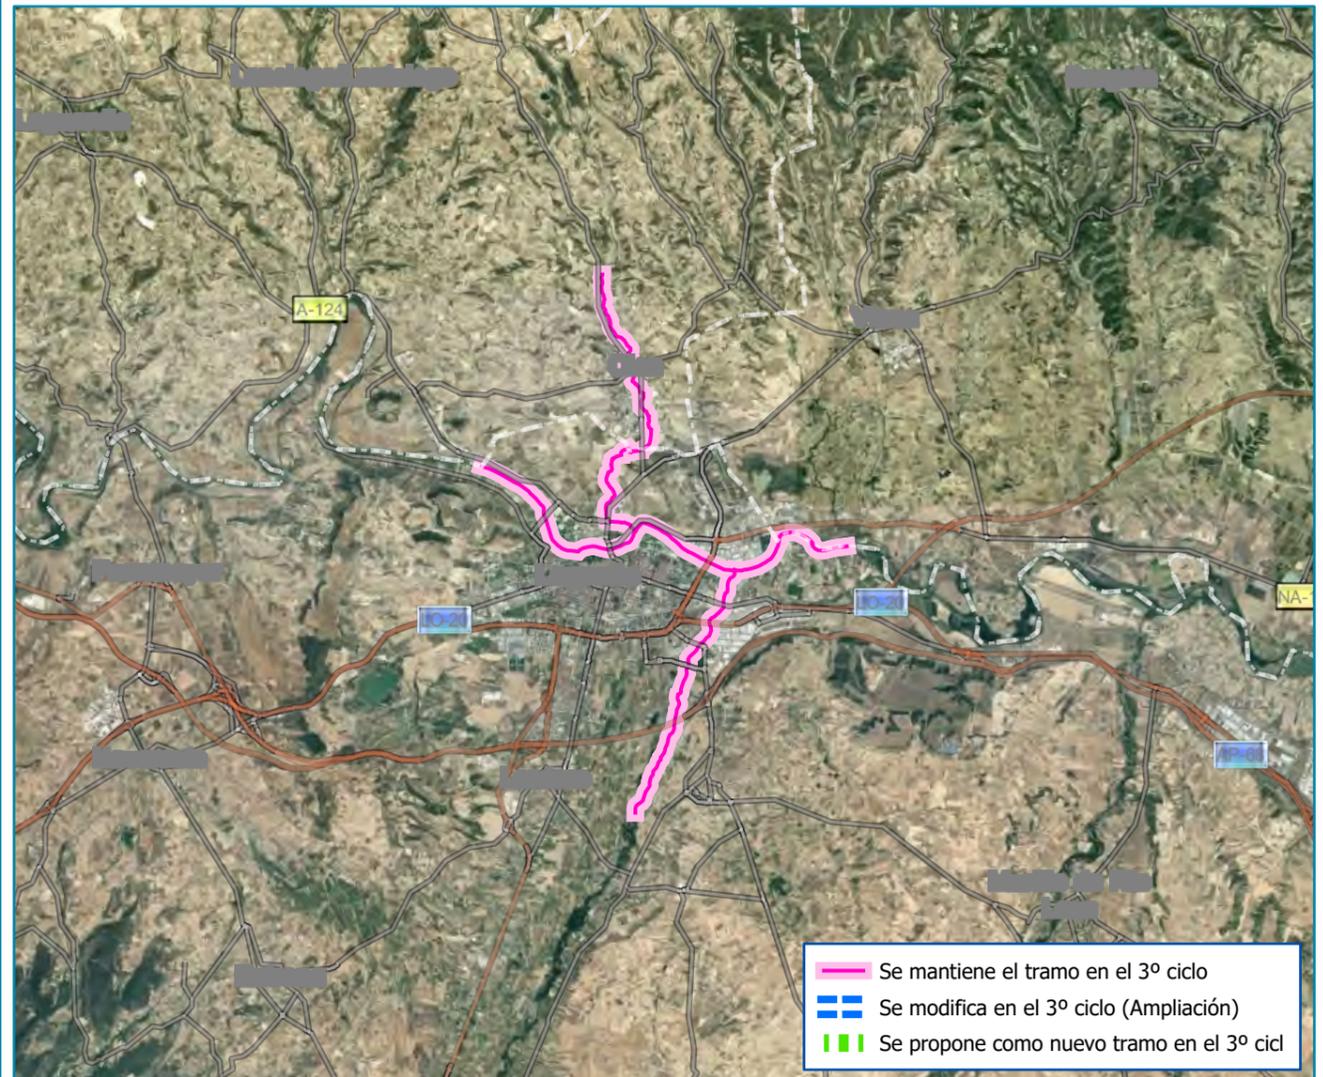
## PLANO DE SITUACIÓN DEL TRAMO ARPSI

Longitud final del tramo ARPSI (Km)	23.46
Nuevos municipios	Villamediana de Iregua y Viana
Nuevas masas de agua de la DMA	ES091MSPF275; ES091MSPF411
Nuevos cauces	Río Iregua

**Se mantiene el tramo en el 3º ciclo**

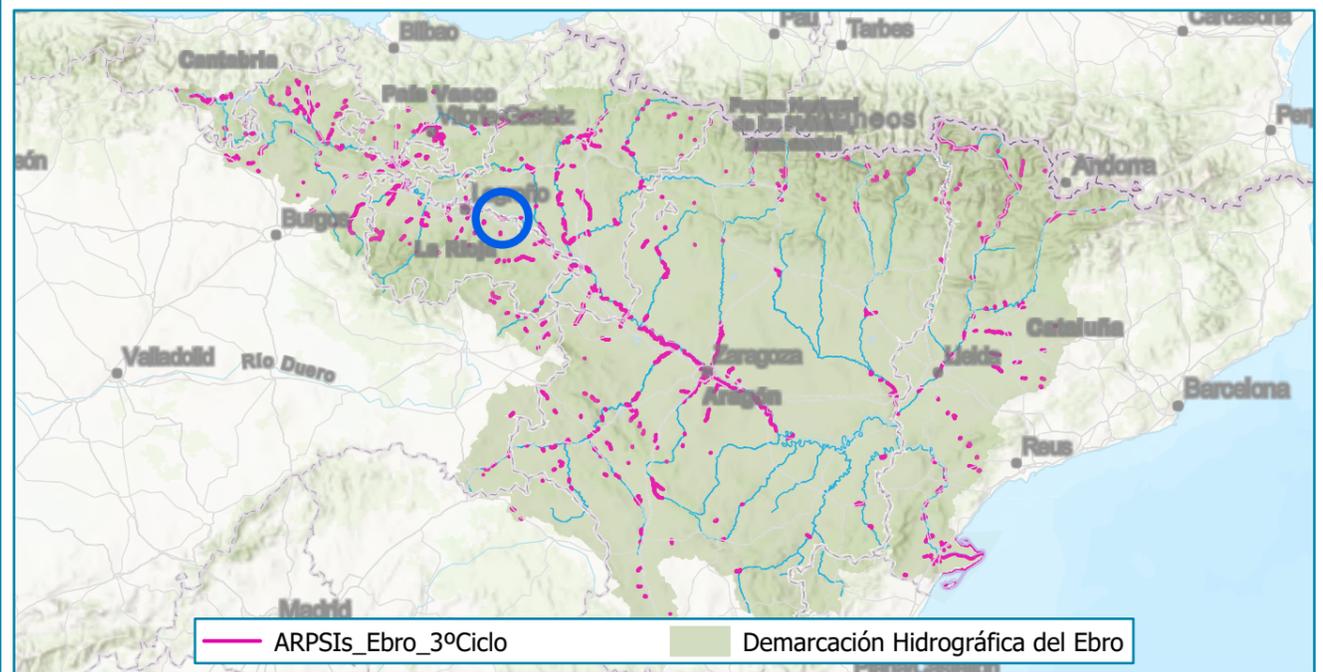
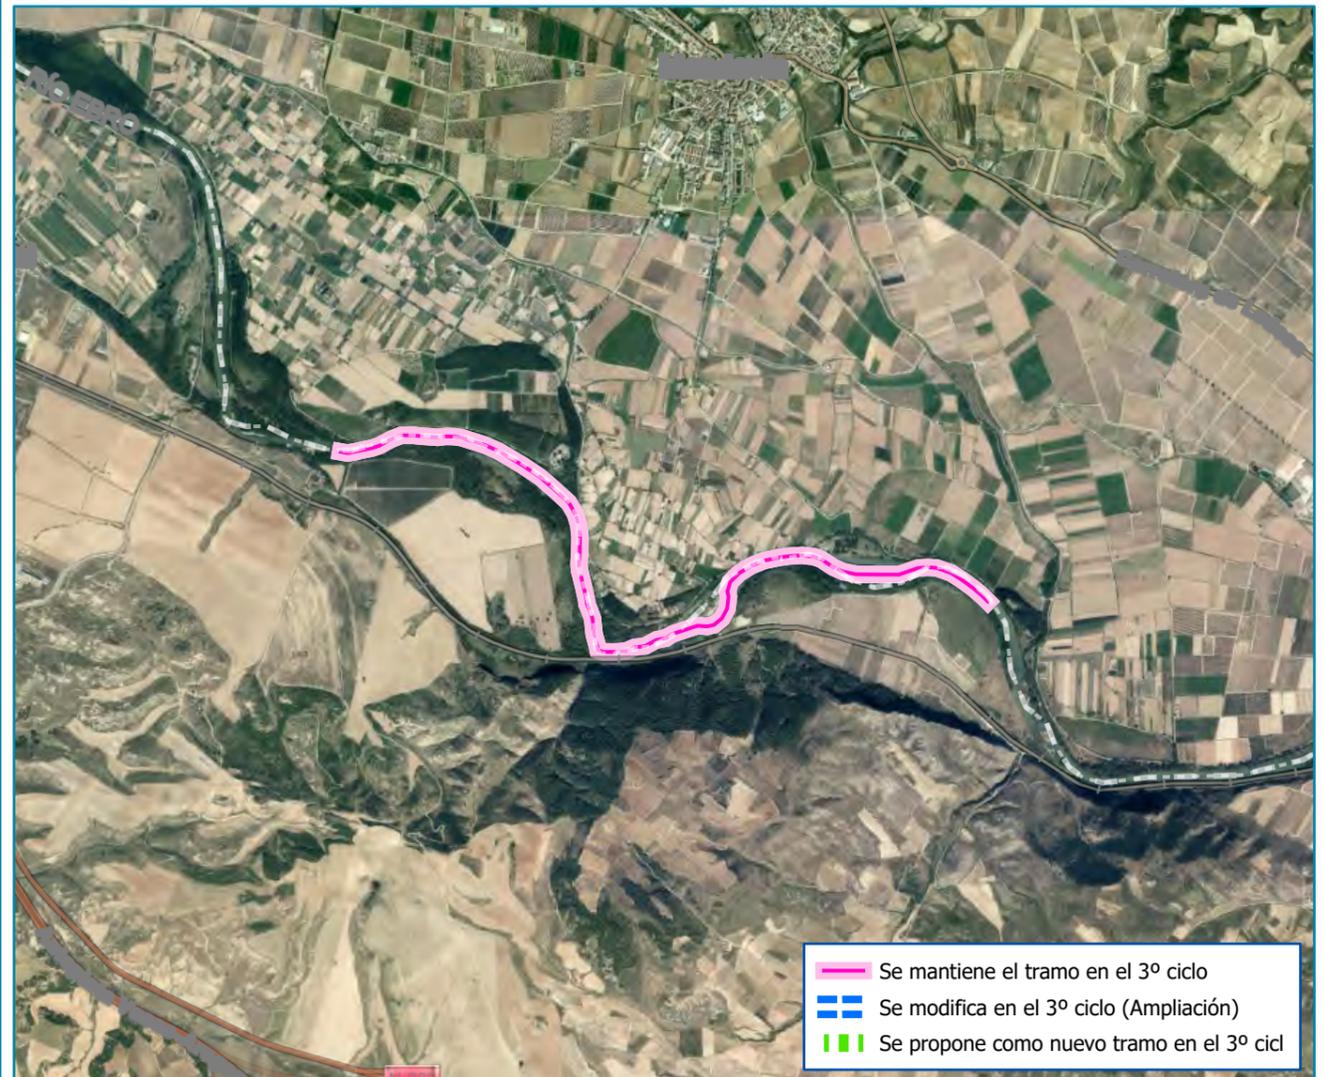
## PLANO DE SITUACIÓN DEL TRAMO ARPSI

Longitud final del tramo ARPSI (Km)	4.84
Nuevos municipios	-
Nuevas masas de agua de la DMA	-
Nuevos cauces	-

**Se mantiene el tramo en el 3º ciclo**

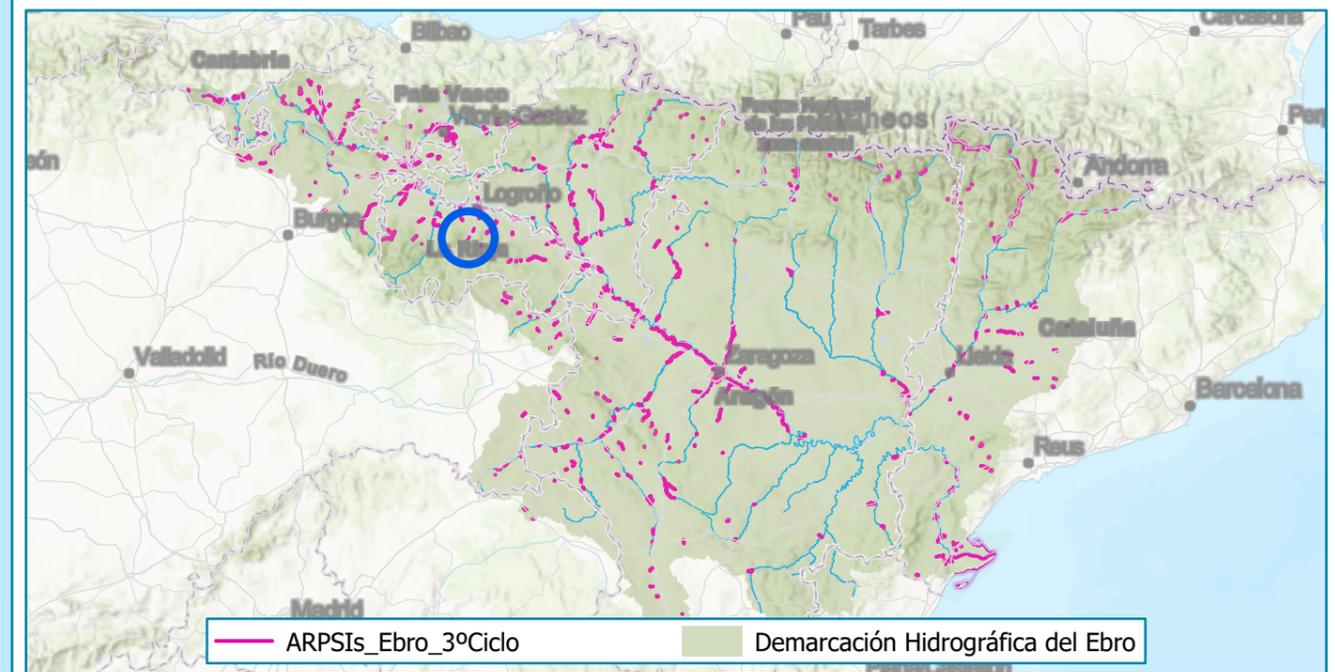
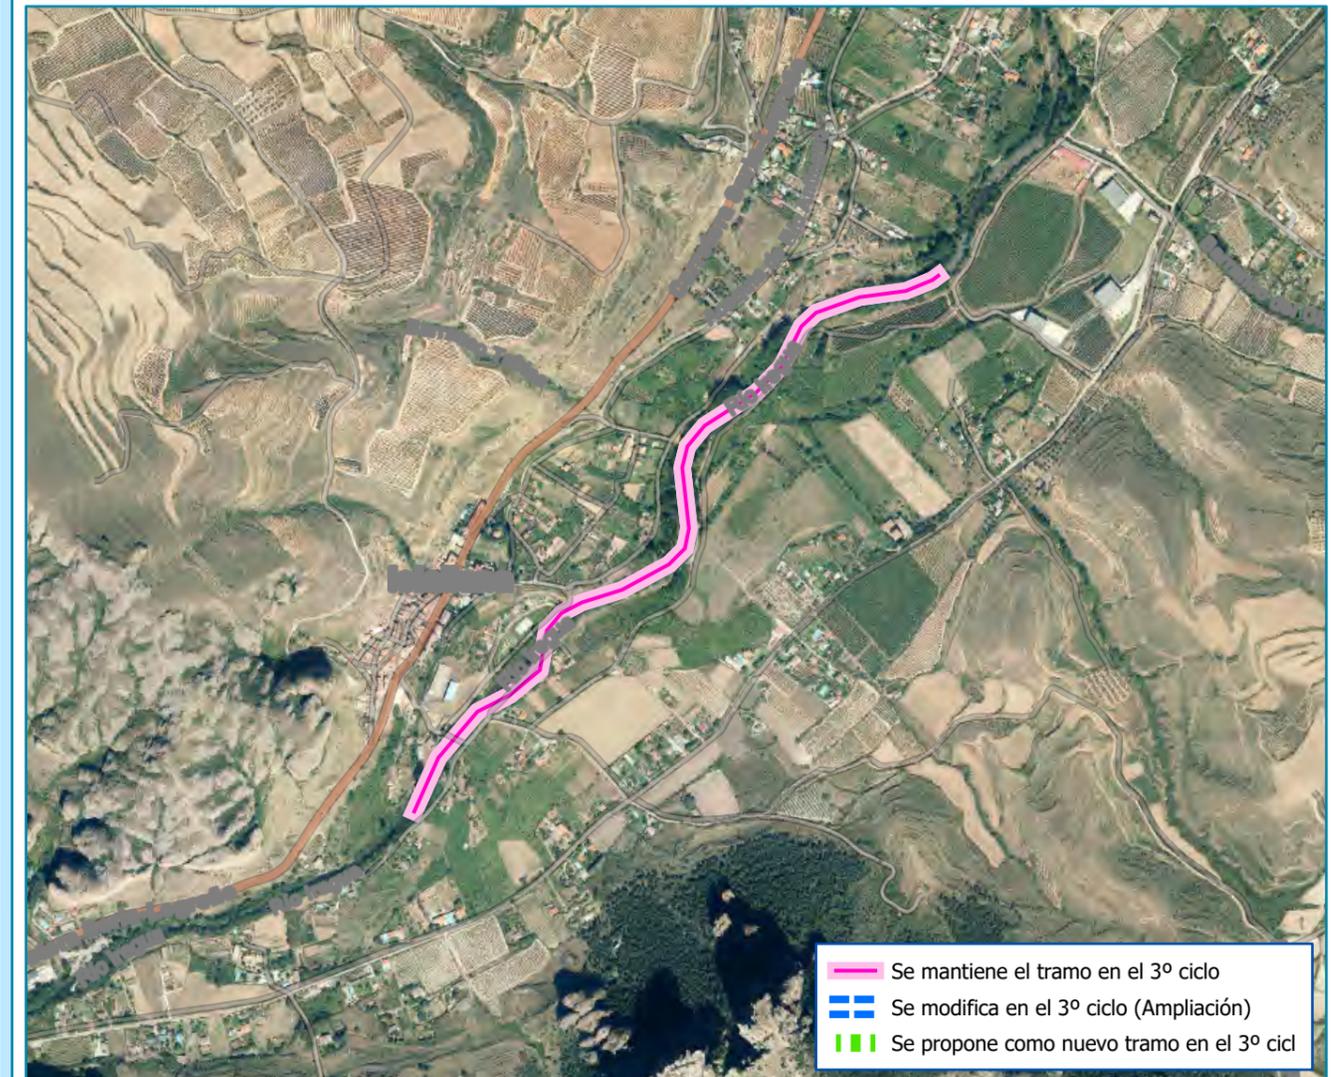
## PLANO DE SITUACIÓN DEL TRAMO ARPSI

Longitud final del tramo ARPSI (Km)	1.39
Nuevos municipios	-
Nuevas masas de agua de la DMA	-
Nuevos cauces	-

**Se mantiene el tramo en el 3º ciclo**

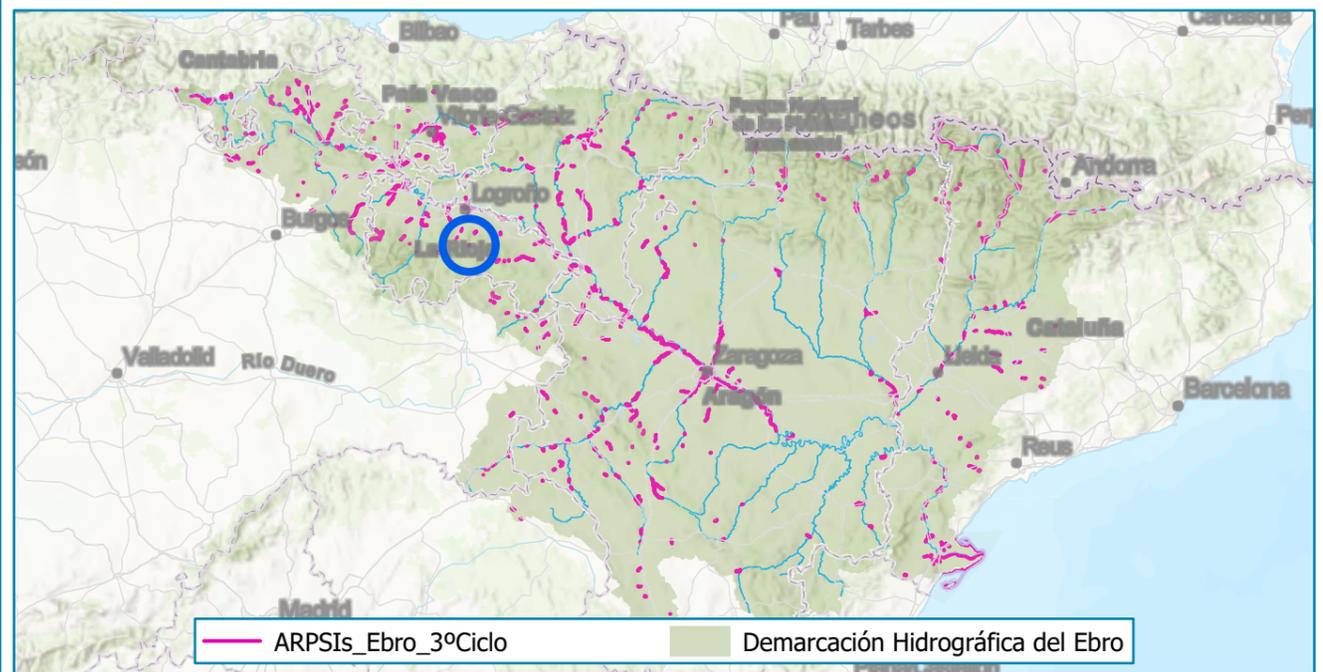
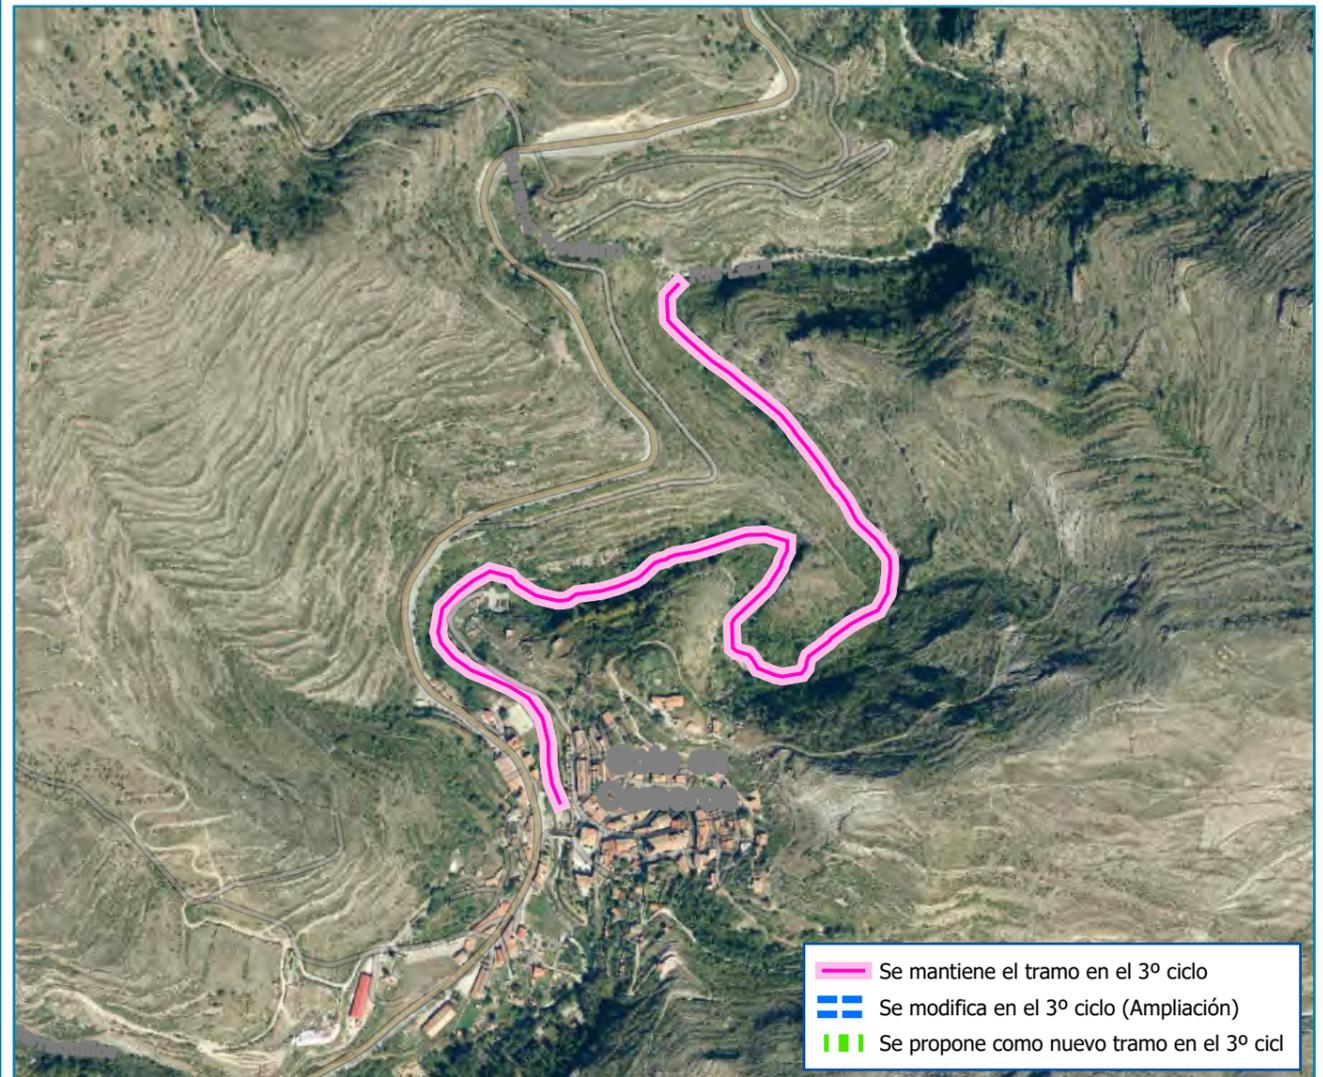
## PLANO DE SITUACIÓN DEL TRAMO ARPSI

Longitud final del tramo ARPSI (Km)	1.54
Nuevos municipios	-
Nuevas masas de agua de la DMA	-
Nuevos cauces	-

**Se mantiene el tramo en el 3º ciclo**

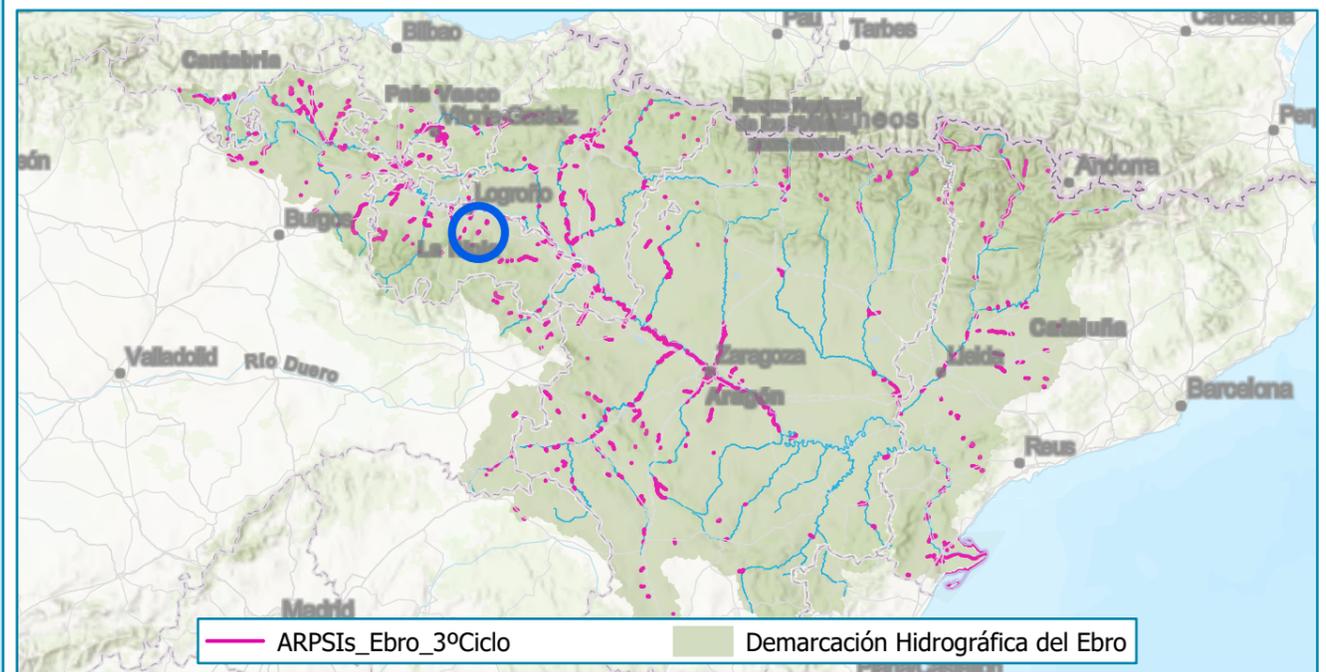
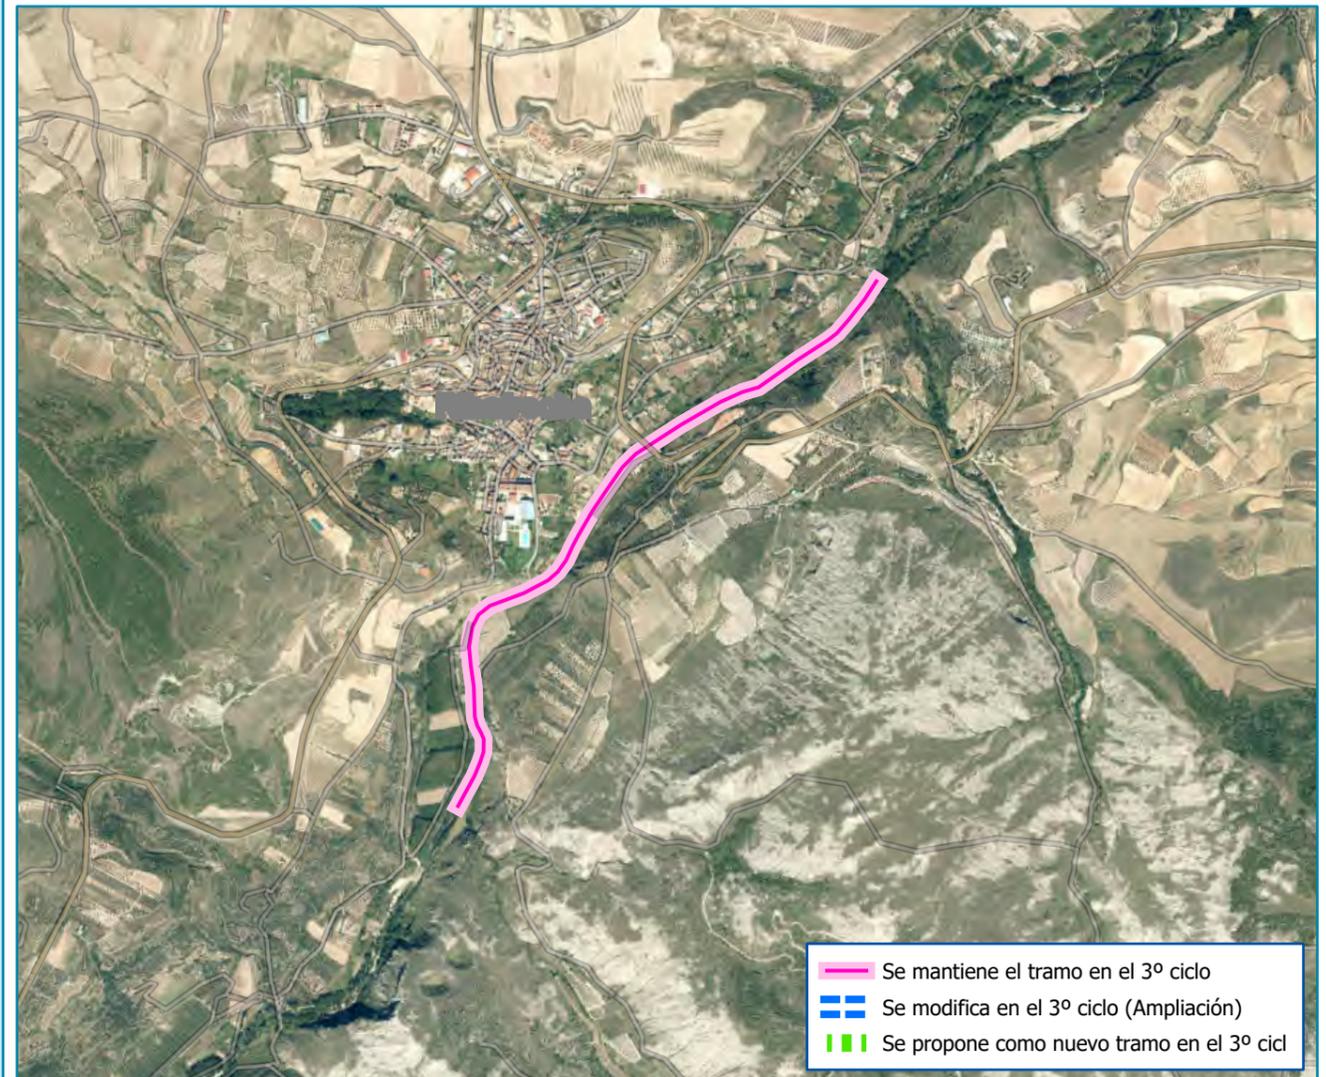
## PLANO DE SITUACIÓN DEL TRAMO ARPSI

Longitud final del tramo ARPSI (Km)	1.98
Nuevos municipios	-
Nuevas masas de agua de la DMA	-
Nuevos cauces	-

**Se mantiene el tramo en el 3º ciclo**

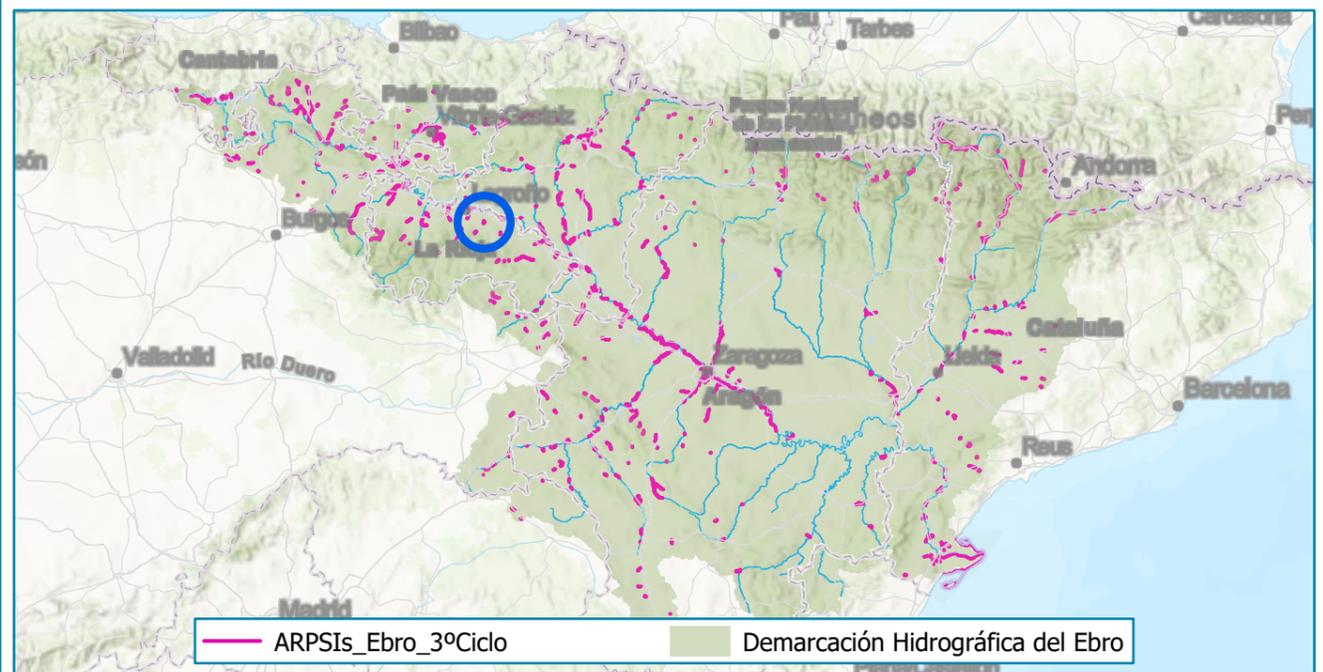
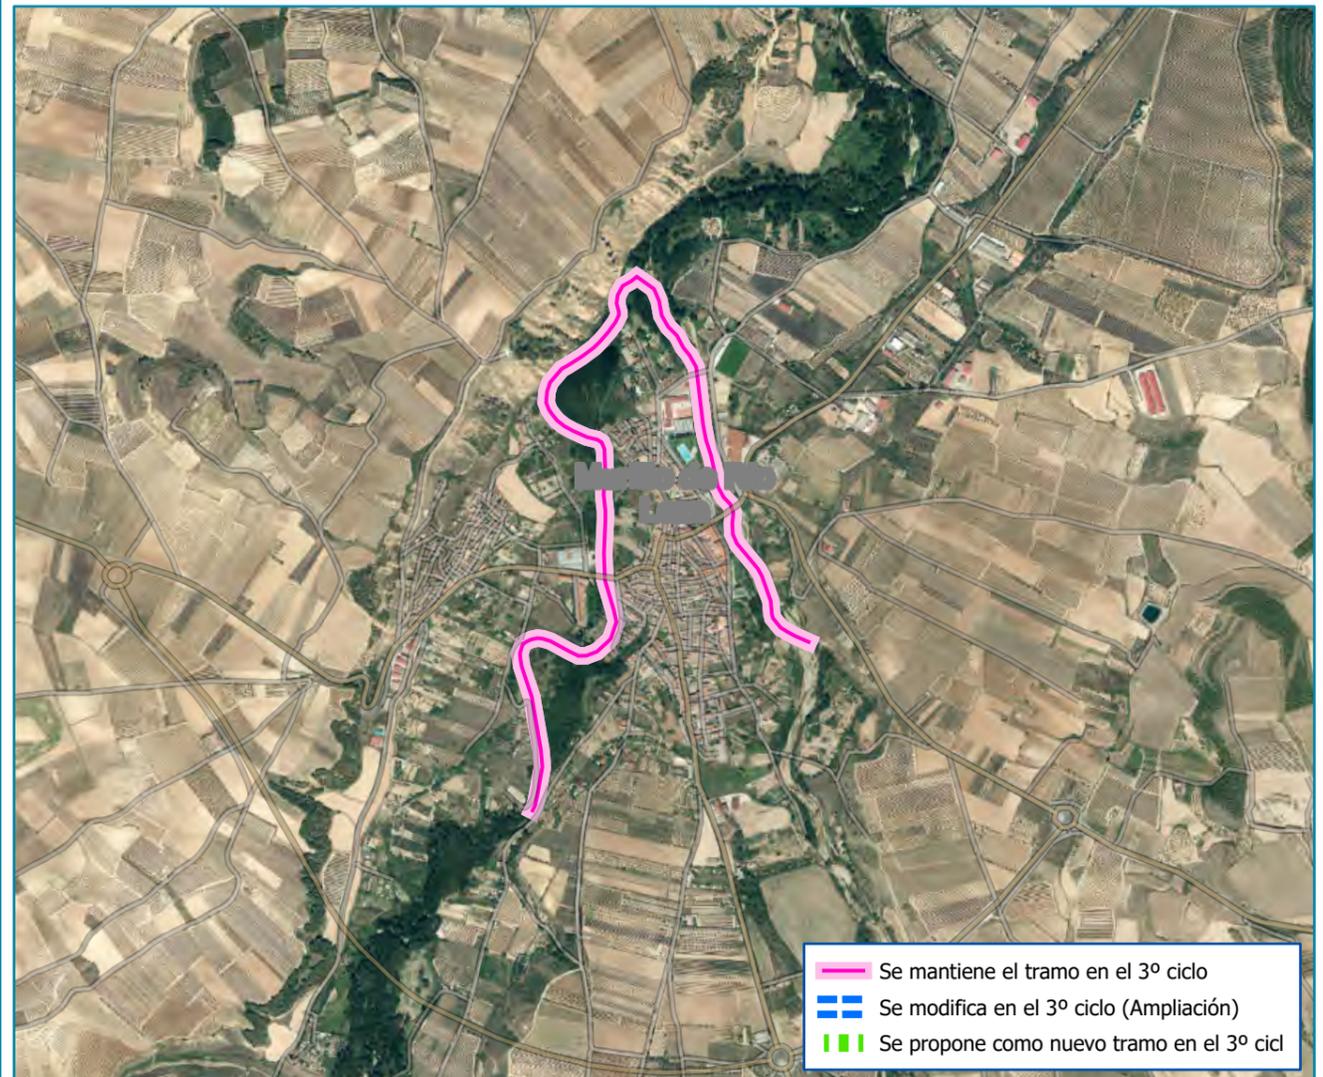
## PLANO DE SITUACIÓN DEL TRAMO ARPSI

Longitud final del tramo ARPSI (Km)	3.20
Nuevos municipios	-
Nuevas masas de agua de la DMA	-
Nuevos cauces	-

**Se mantiene el tramo en el 3º ciclo**

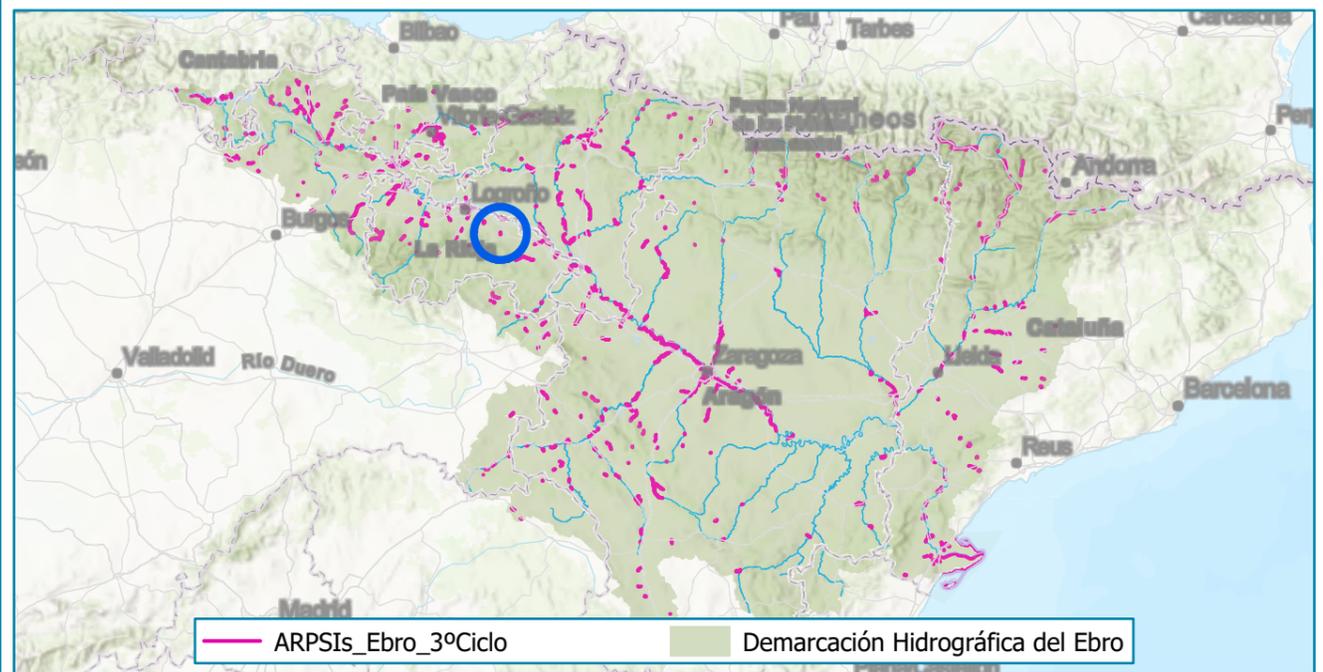
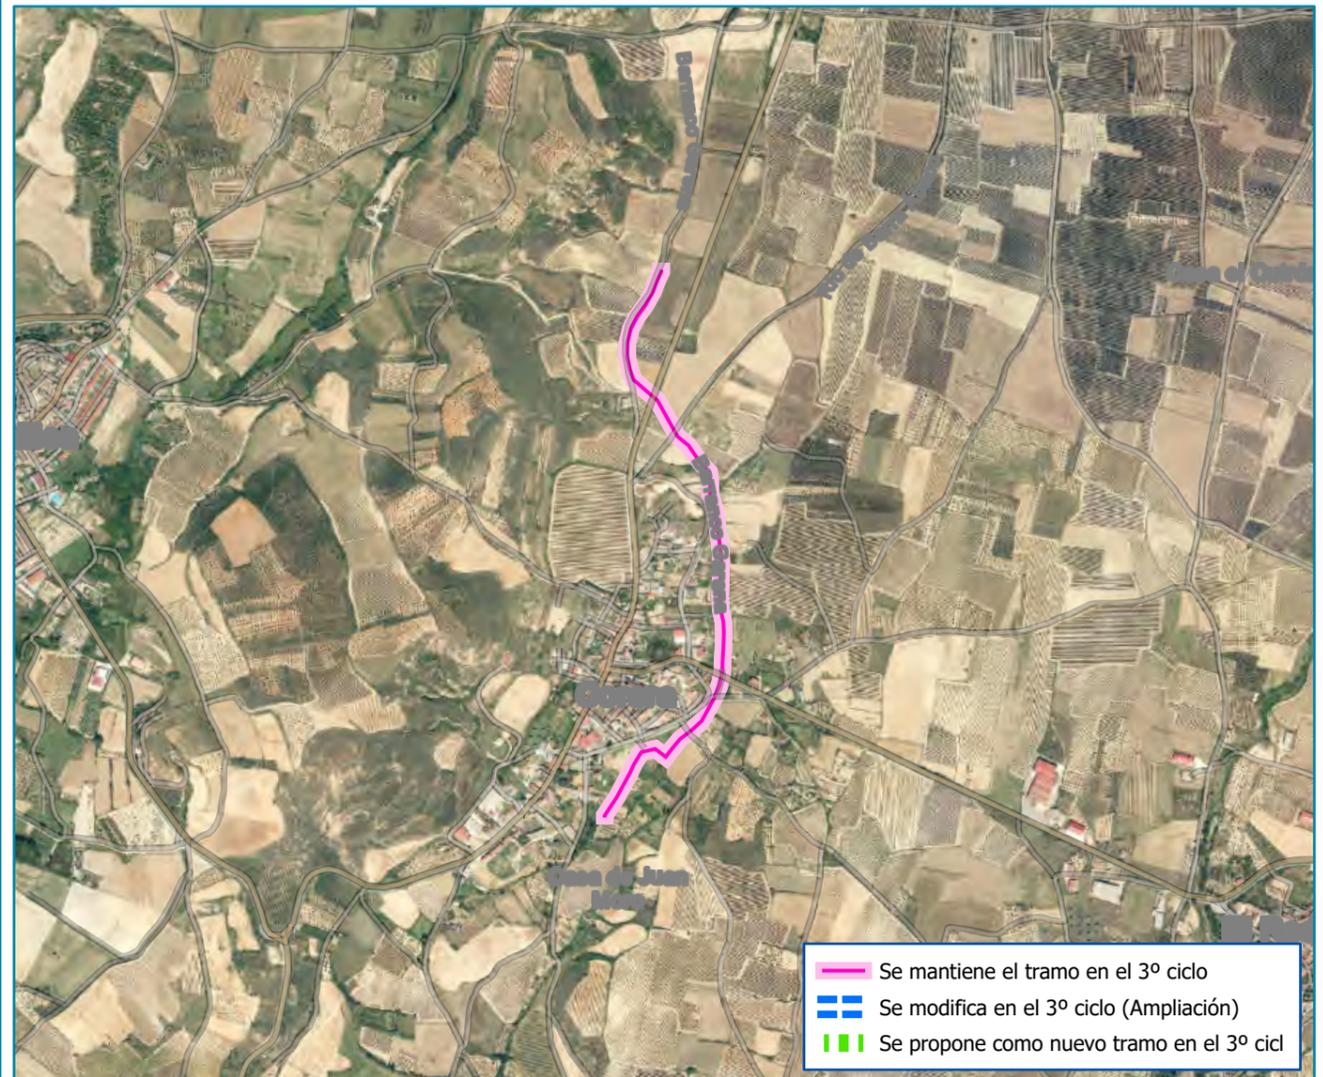
## PLANO DE SITUACIÓN DEL TRAMO ARPSI

Longitud final del tramo ARPSI (Km)	1.46
Nuevos municipios	-
Nuevas masas de agua de la DMA	-
Nuevos cauces	-

**Se mantiene el tramo en el 3º ciclo**

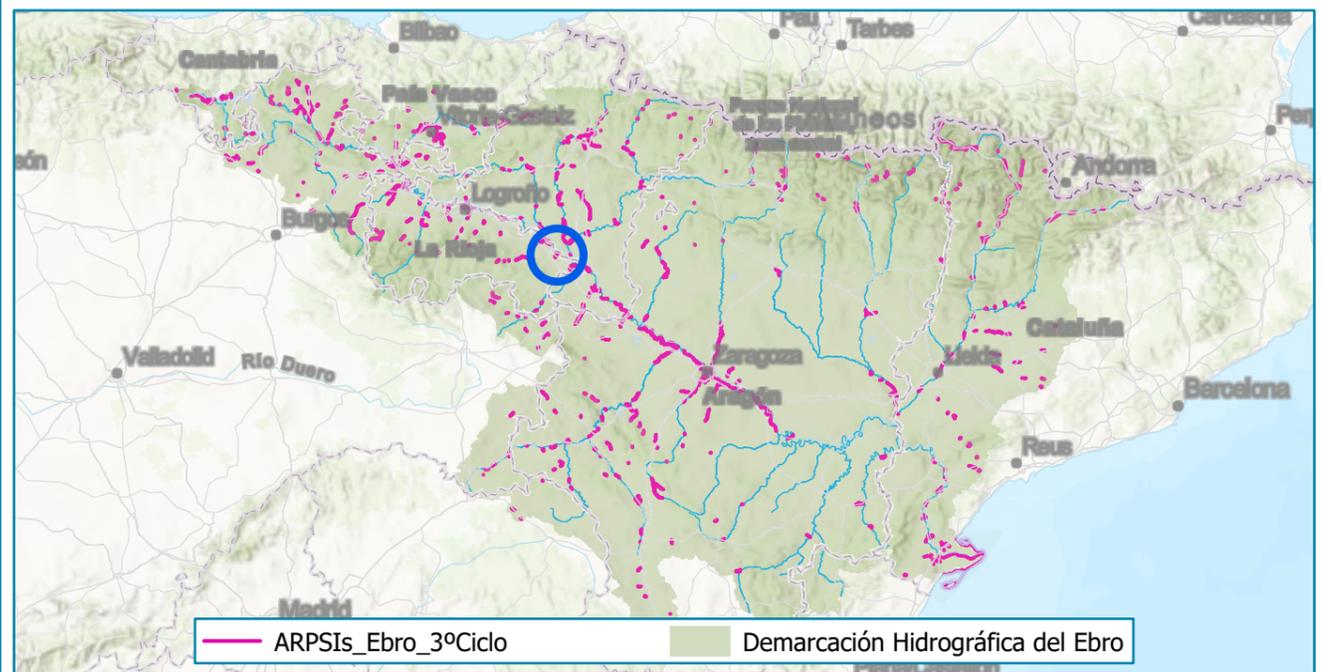
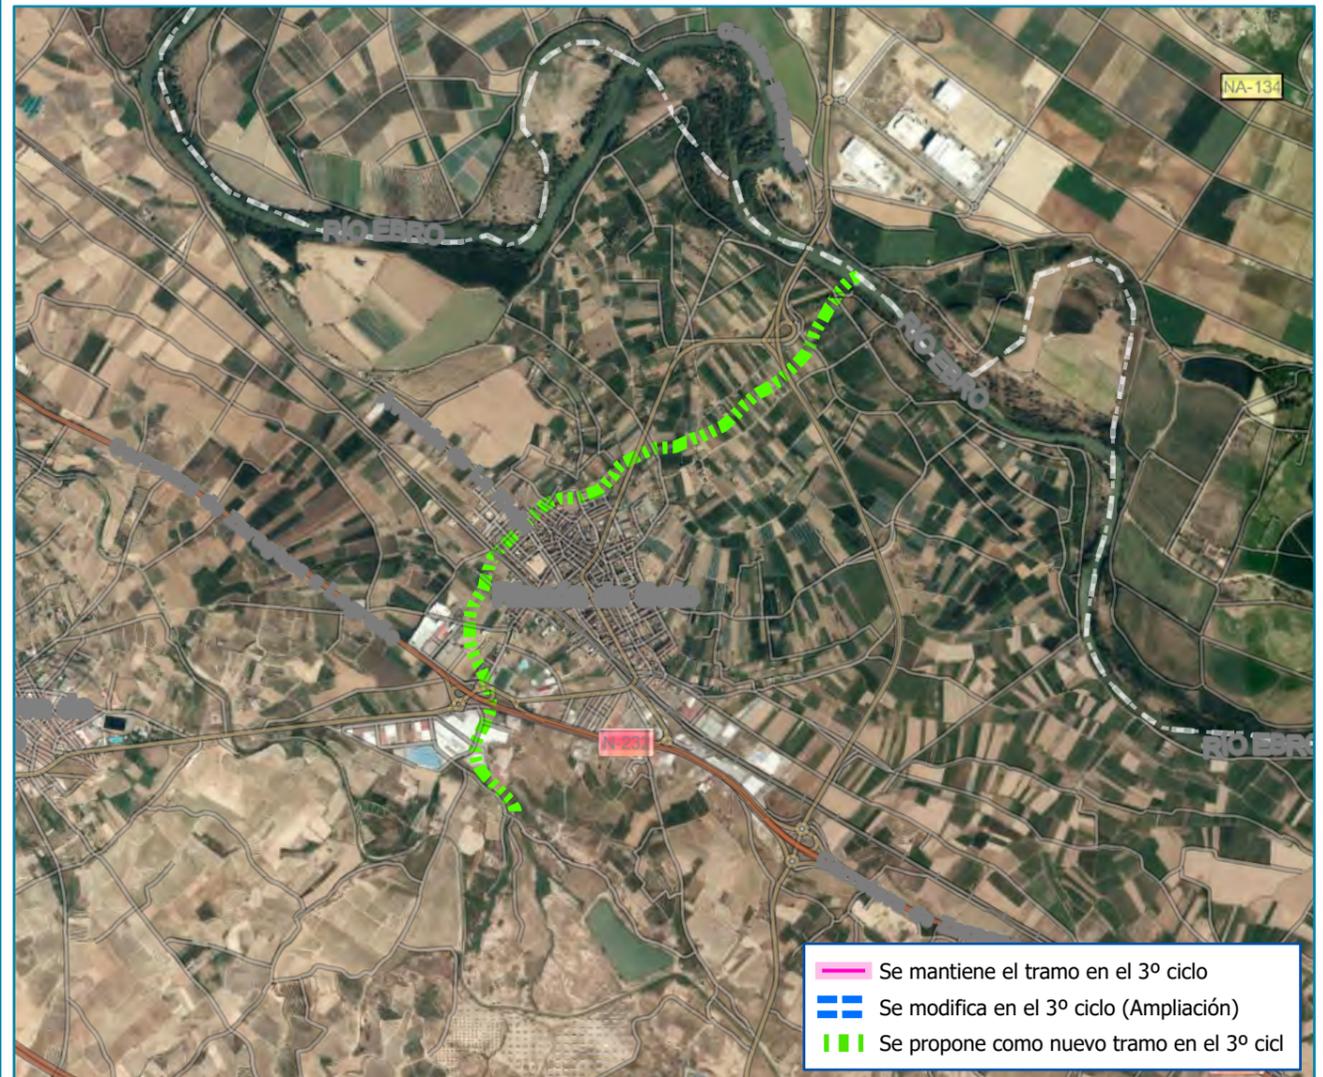
## PLANO DE SITUACIÓN DEL TRAMO ARPSI

Longitud final del tramo ARPSI (Km)	3.77
Nuevos municipios	<Null>
Nuevas masas de agua de la DMA	
Nuevos cauces

**Se propone nuevo tramo en el 3º ciclo**
