## Demarcación Hidrográfica del EBRO

### REVISIÓN Y ACTUALIZACIÓN DE LA EVALUACIÓN PRELIMINAR DEL RIESGO DE INUNDACIÓN. 3º CICLO

#### ANEXO 1.- FICHAS DE LOS TRAMOS ARPSI

Nombre del ARPSI	Código del ARPSI	Nº de tramos ARPSI	Longitud total (km)
46.-Matarraña	ES091_ARPS_MAT	3	13,14

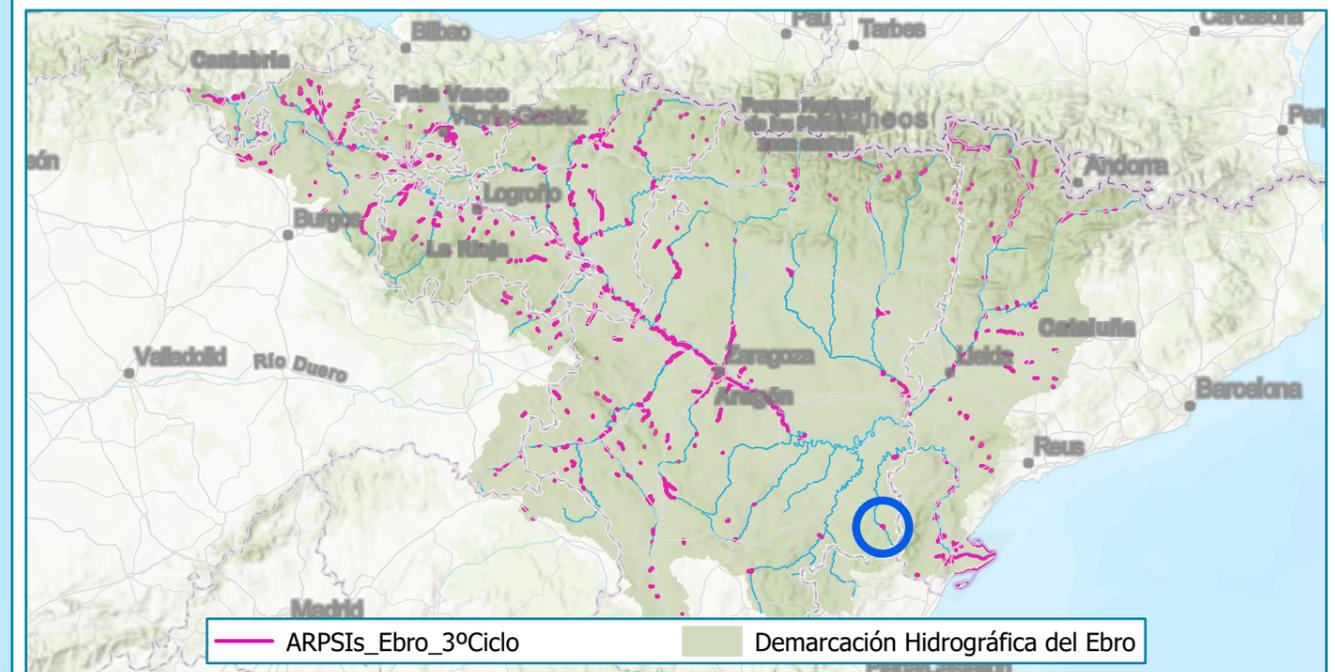
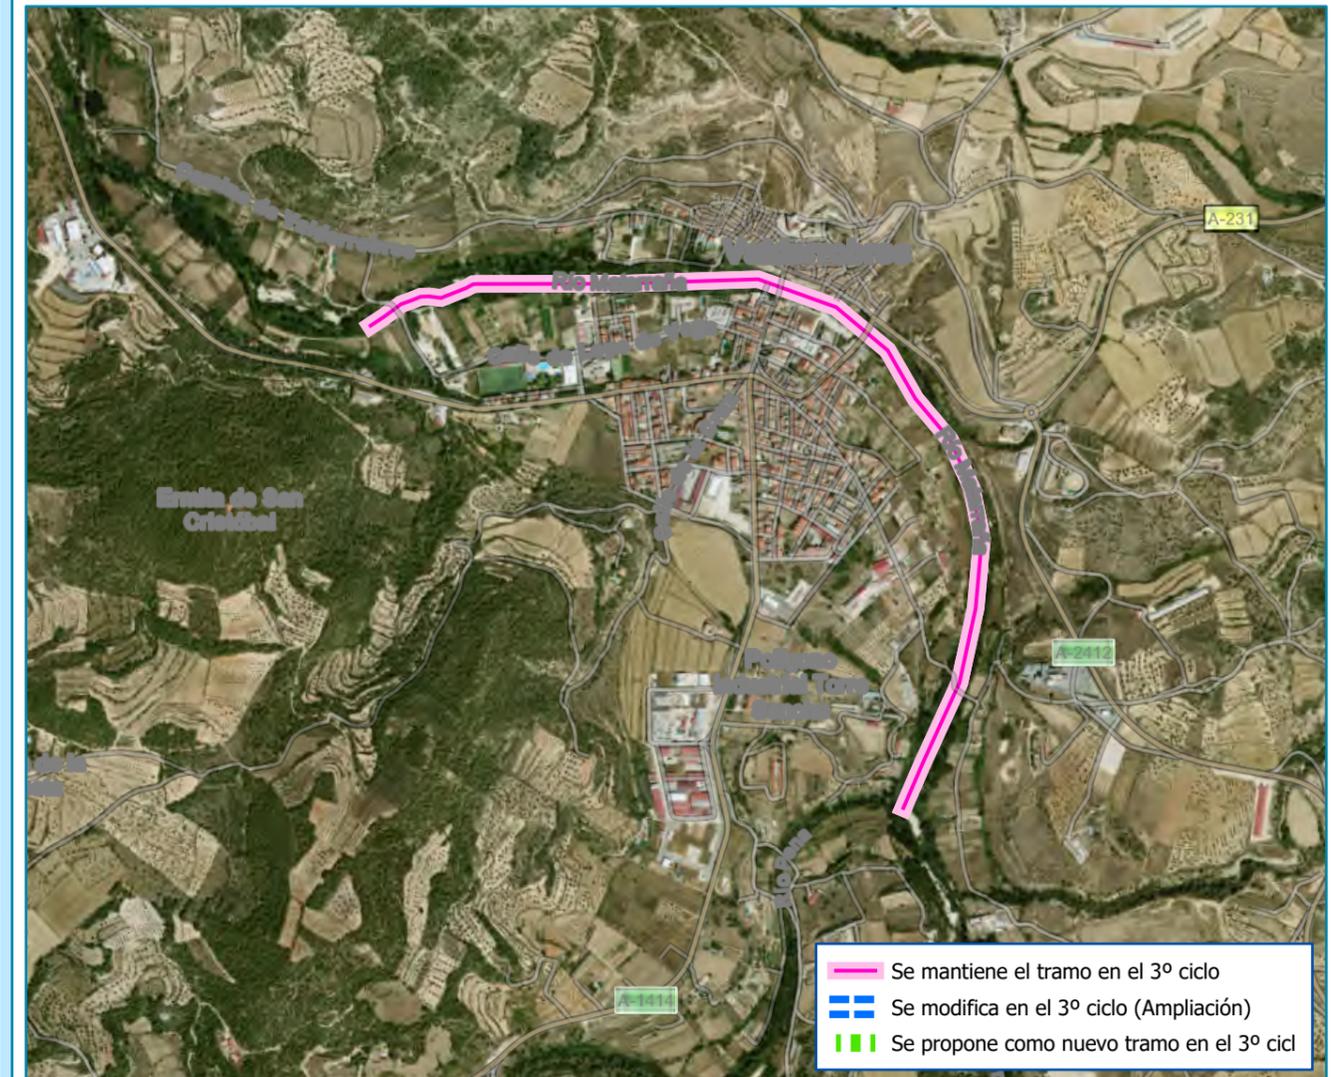
## PLANO DE SITUACIÓN DEL TRAMO ARPSI

Longitud final del tramo ARPSI (Km)	2.52
Nuevos municipios	-
Nuevas masas de agua de la DMA	-
Nuevos cauces	-

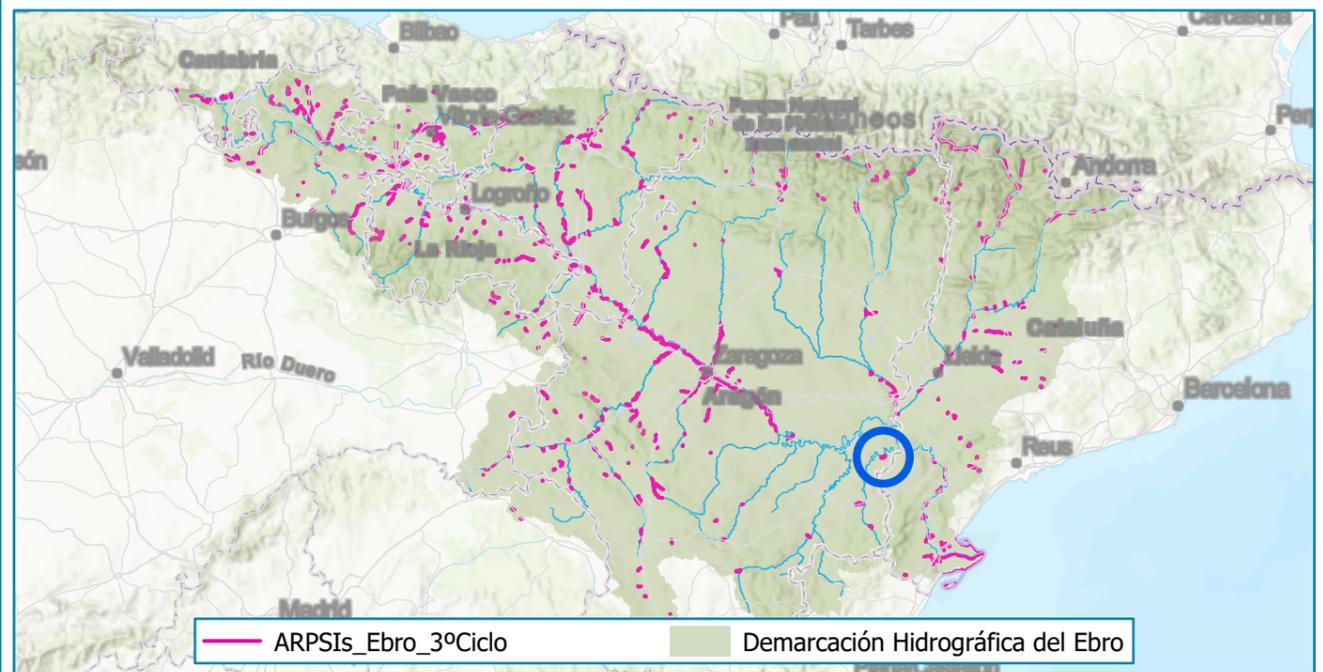
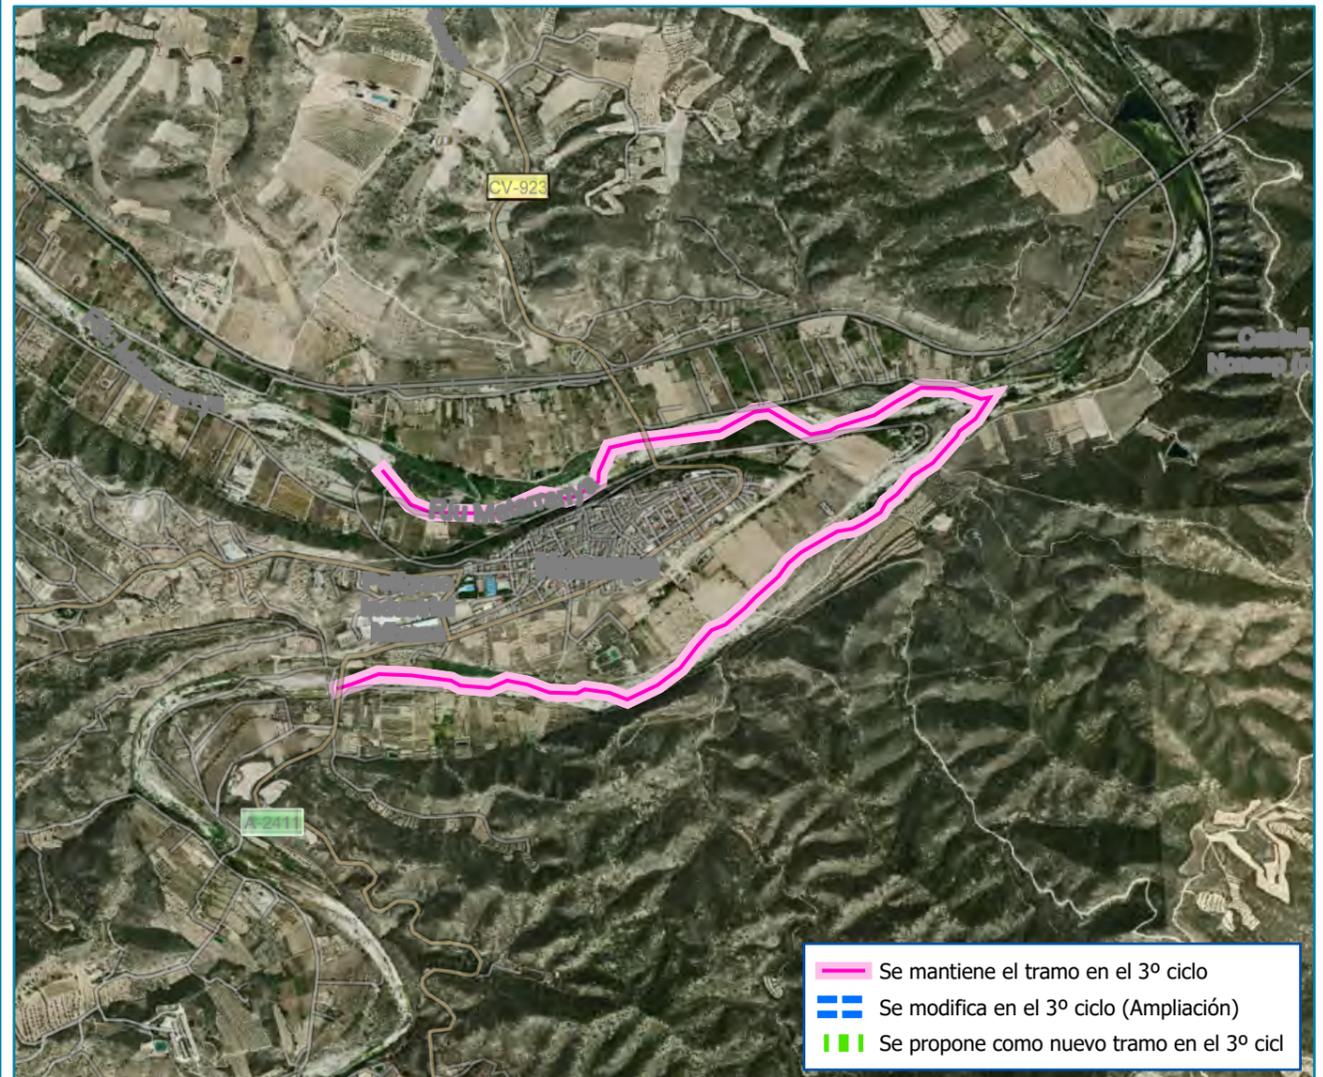
## PLANO DE SITUACIÓN DEL TRAMO ARPSI

Longitud final del tramo ARPSI (Km)	5.17
Nuevos municipios	-
Nuevas masas de agua de la DMA	-
Nuevos cauces	-

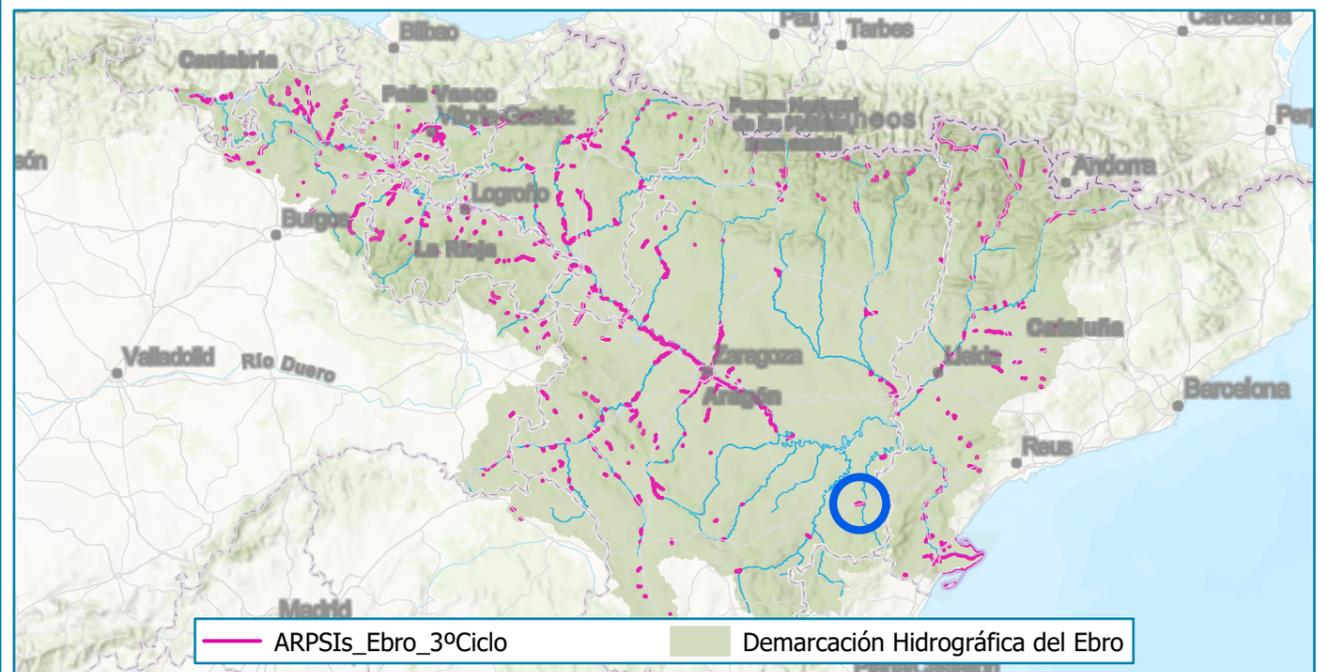
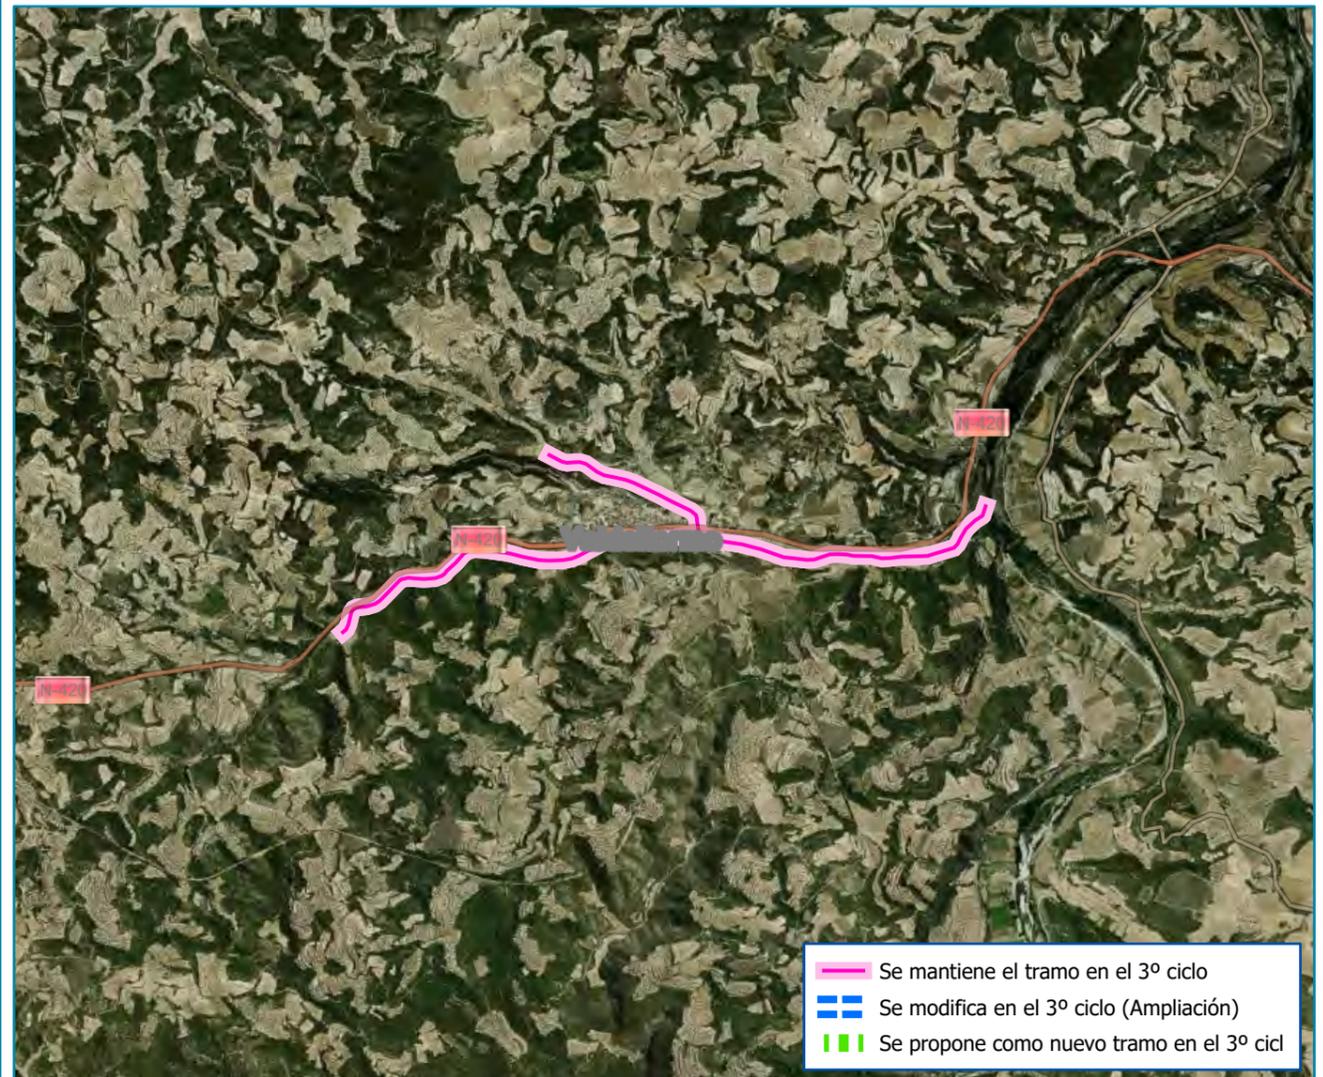
## PLANO DE SITUACIÓN DEL TRAMO ARPSI

Longitud final del tramo ARPSI (Km)	5.45
Nuevos municipios	-
Nuevas masas de agua de la DMA	-
Nuevos cauces	-
