## CONFEDERACIÓN HIDROGRÁFICA DEL EBRO

INVENTARIO DE PUNTOS DE AGUA

**Tipo:** SONDEO

**Paraje:** LA SOMERA, PIEZÓMETRO CHE CONTROL RECARGA

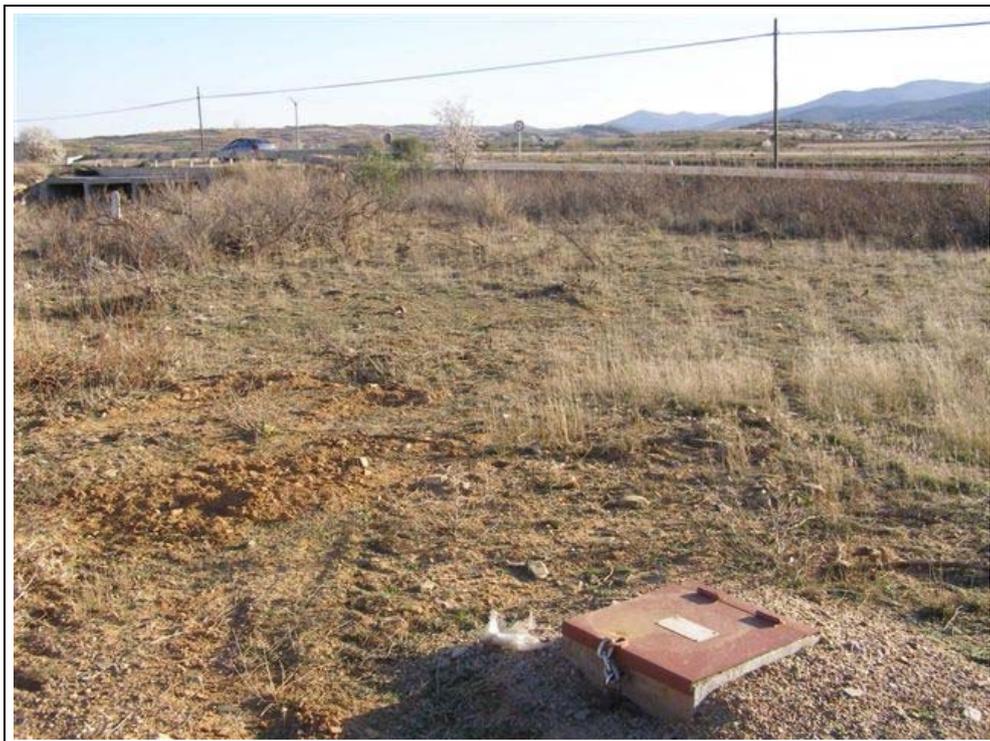
P1010103-ubicación (15/03/2012)

**Acceso:** DESDE LA CARRETERA A-220 EN DIRECCIÓN A LA ALMUNIA DE DOÑA GODINA EN EL PK 11+305 APROX. (NADA MÁS PASAR CRUCE CON BCO. DE COSUENDA) A LA DERECHA SE COGE UN CAMINO A LA DERECHA. ESTE CAMINO GIRA NUEVAMENTE A LA DERECHA ANTES DE PASAR EL BARRANCO Y A 150 M SOBRE UNA FINCA LIGERAMENTE ELEVADA Y AMOJONADA ENTRE LA CARRETERA Y EL BARRANCO SE ENCUENTRA LA ARQUETA DE HORMIGÓN CON TAPA METÁLICA.

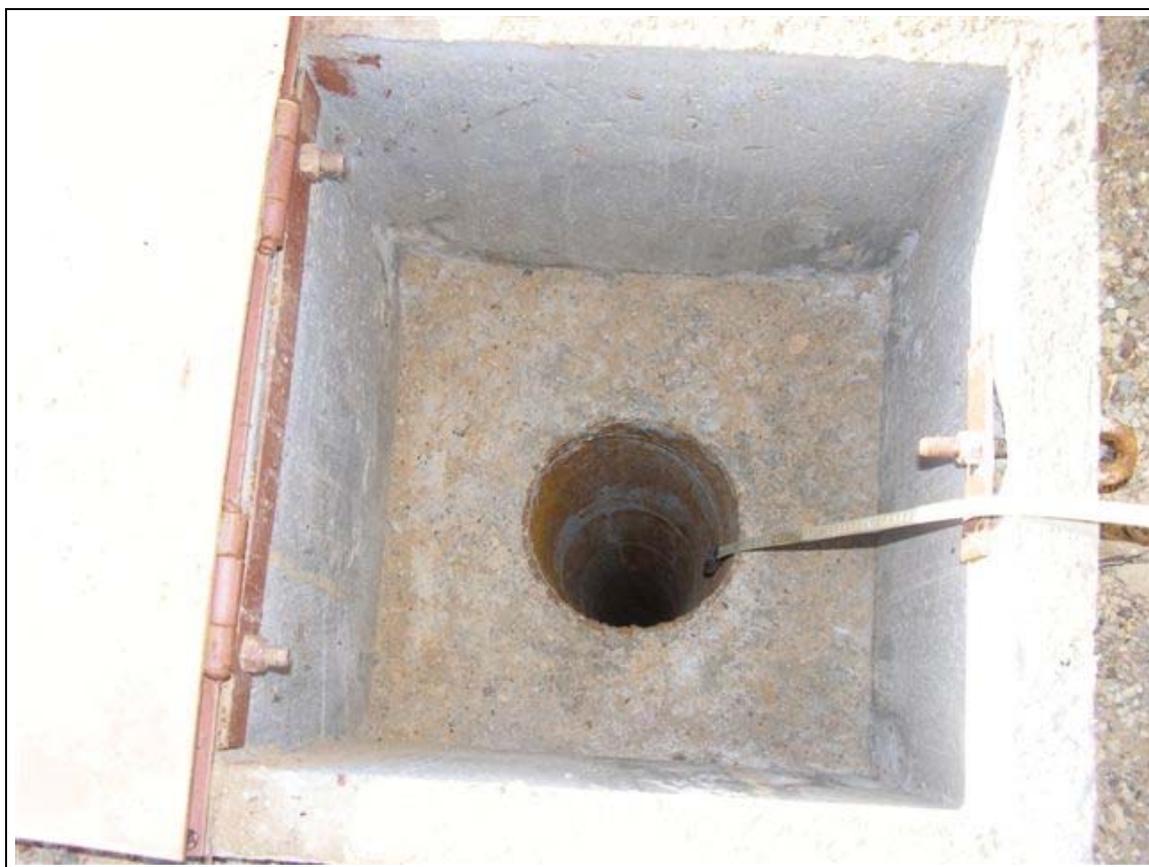
P1010098-detalle interior brocal (15/03/2012)

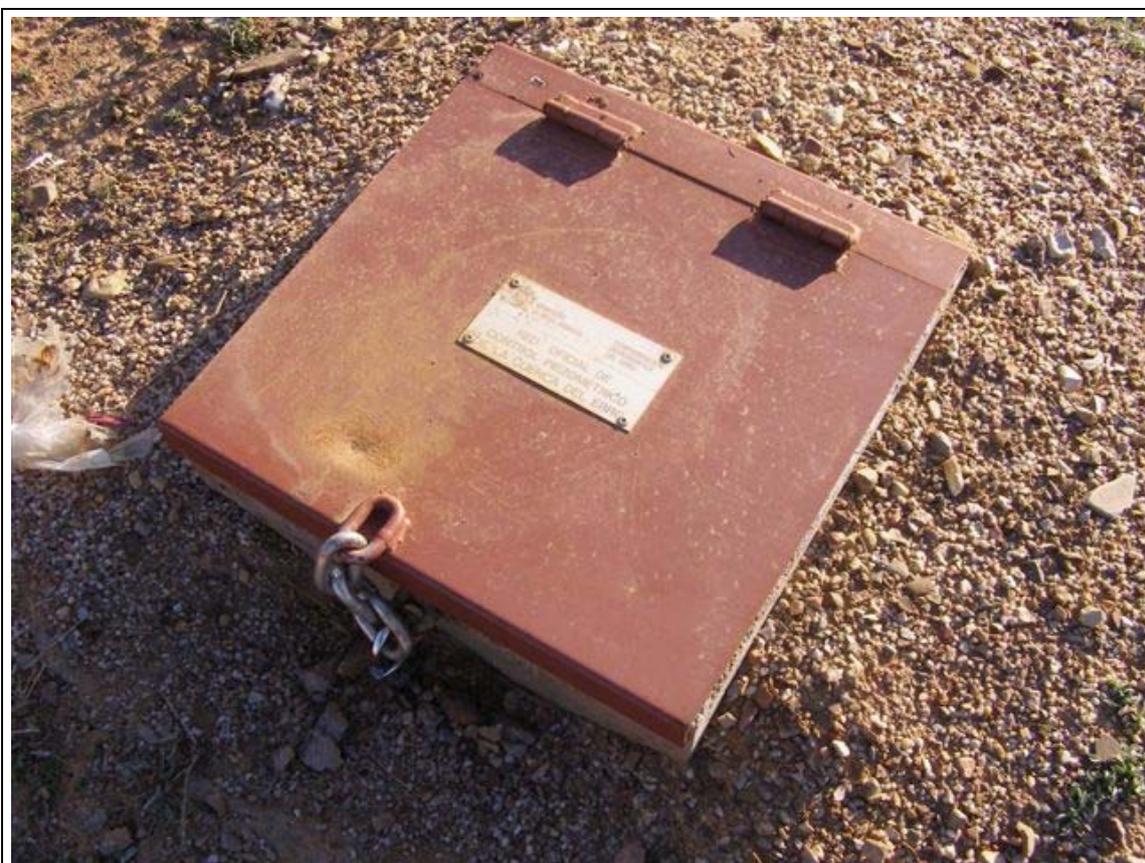
P1010105-detalle (15/03/2012)
