**Propuestas, observaciones y sugerencias al Proyecto de Plan  
Hidrológico de la Demarcación Hidrográfica del Ebro.  
Revisión de tercer ciclo (2021-2027)**

**Nº de propuesta suya:** 1

**Documento al que se refiere:** Anejo 05 Caudales ecológicos

Modificación del caudal ecológico del río Aguas Vivas, tramo desde el azud de Blesa hasta la cola del embalse de Moneva estableciendo, como mínimo los 5 l/s para años normales y 3 l/s para años de sequía garantizados en el tramo anterior.

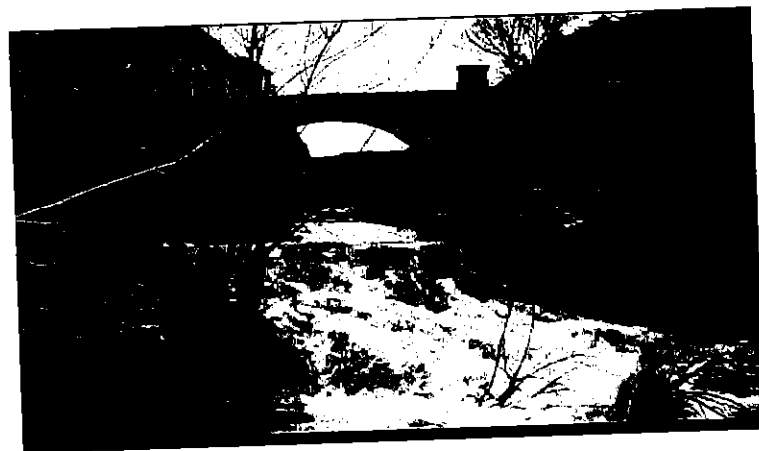
Para rebatir este falso caudal ecológico considerado en la Propuesta actual, aportamos fotografías históricas del azud y del río Aguas Vivas a su paso por el municipio de Moneva en distintos meses y en distintos años. En ellas vemos claramente que el caudal discurre como debiera hacerlo de forma normal, si el agua sobrante de las concesiones pasara por el río en lugar de hacerlo por el canal que desemboca en el embalse.

Estas fotografías fueron posibles bien, a que el canal a su paso por Moneva estuvo inoperativo con lo que el caudal pudo circular por el canal natural del río, o bien a las menores o nulas detracciones por parte de los regantes de otros municipios (seguramente por causas ajenas a ellos). De una u otra manera, queda demostrado que el caudal ecológico nulo propuesto para el río Aguas Vivas a su paso por Moneva, es totalmente irreal por la propia definición de caudal ecológico. Por otra parte, esta supresión de caudal en favor de las demandas de los regantes, aboca a la pérdida de biodiversidad en el municipio de Moneva, en contra de todas las políticas ambientales actuales, incluso, como vemos en la presente alegación, contraviniendo la legislación vigente.
